Asbestinventarisatetest

Molenstraat 64, 3930 Hamont-Achel

Attestnummer : 20241126-000408.000

Uitgegeven op : 26.11.2024

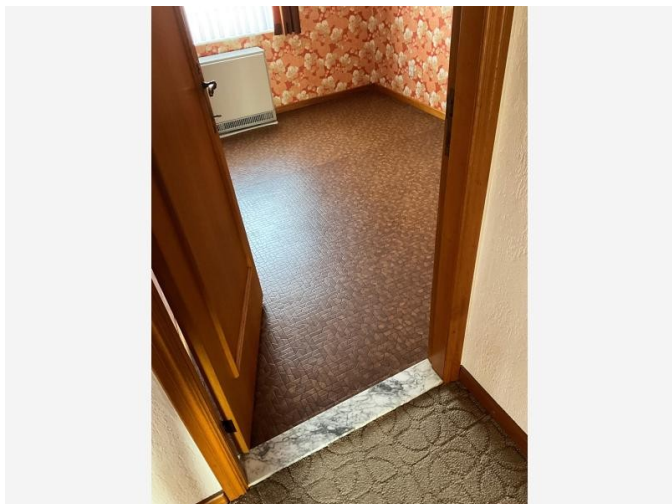
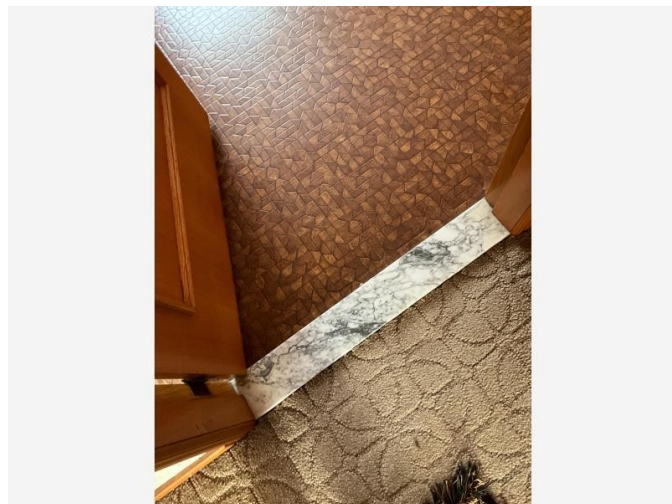
Het asbestmateriaal valt onder de mijlpaal van 2034.

Eindbeoordeling materiaalrisico	Laag materiaalrisico en/of verlaagde kans op vezelvrijgave
---------------------------------	--

Gebondenheid	Categorie 2: niet-hechtgebonden met matrix
Asbestsoort (vezeltype)	Alleen chrysotiel
Asbestconcentratie	Hoog ($\geq 50\%$)
Afschermingsgraad van het gehele materiaal	Geheel of deels (ook) vrij aan de binnenlucht
Toestand van het materiaal	Onbeschadigd, niet verweerd

#	Type	Referentie	Resultaat
1.1	Puntmonster	3	Chrysotiel

Beschrijving	Vinylvloer met kartonlaag
Omgeving	Binnen
Primaire drager	Vloer
Asbestmateriaal	Prefab - afwerking - Vloerzeil
Bindmiddel van asbestmateriaal	Karton - papier - viltachtig
Gebondenheid op basis van bindmiddel	Niet-hechtgebonden
Hoeveelheid (oppervlakte - aantal)	<ul style="list-style-type: none">• 40,00 m² - 1 stuk
Totale oppervlakte	40,00 m ²
Eenvoudig bereikbaar	Ja
Bevestigingswijze	<ul style="list-style-type: none">• Verlijmd, ingegoten, versmeerd
Identificatiemethode	Vaststelling met monstername
Destructieve handeling voor identificatie	Nee
Opmerking	<p>De bovenzijde bestaat uit kunststof (vinyl). De onderzijde van het vloerzeil bestaat uit karton.</p> <p>De vermelde oppervlaktes, diktes en volumes betreffen een bereedeneerde schatting. Er worden geen rechten verleend aan deze oppervlaktes/diktes/volumes.</p>

Verwijderen

- Zorg voor een veilig beheer. Vermijd het beschadigen van het asbestmateriaal. Controleer de toestand jaarlijks op wijzigingen.
- Scherm in afwachting van verwijdering het asbestmateriaal af van luchtstromingen en verstoring: bijvoorbeeld door het te verpakken, te fixeren, af te dekken, signalisatie - afbakening aan te brengen, ...

- Hermetische zone (erkend asbestverwijderaar)
bevestiging gelijmd (wit of zwarte lijm) : HZ Erkend saneerder . Bij het lostrekken van de vinyl zal de onderlaag scheuren. Een kartonnen onderlaag is losgebonden.

Lijmresten worden met een freesmachine verwijderd in een hermetische zone.

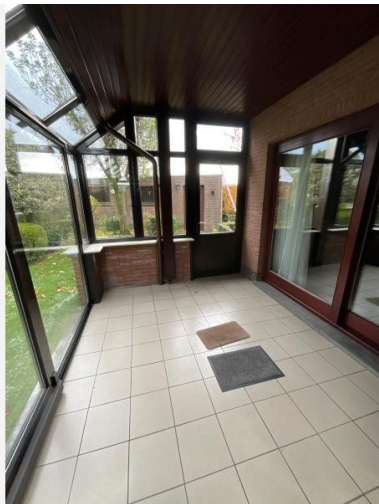
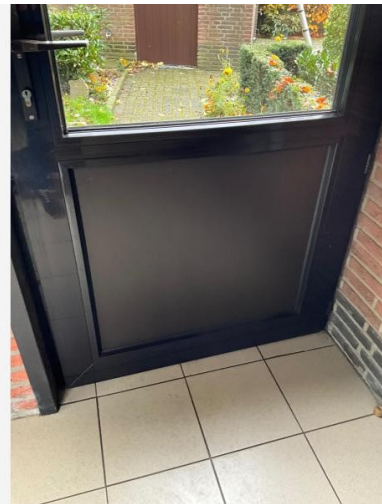
Het asbestmateriaal valt onder de mijlpaal van 2040.

Eindbeoordeling materiaalrisico	Verhoogd materiaalrisico en/of verhoogde kans op vezelvrijgave
---------------------------------	--

Gebondenheid	Categorie 1: hechtgebonden in oorsprong
Asbestsoort (vezeltype)	Crocidoliet aanwezig
Asbestconcentratie	Laag (< 50%)
Afschermingsgraad van het gehele materiaal	Geheel of deels (ook) vrij aan de binnenlucht
Toestand van het materiaal	Licht beschadigd, licht verweerd. Intact calciumsilicaatmateriaal of categorie III 'gebondenheid'

Beschrijving	Glasal (visueel vastgesteld)
Omgeving	Grenst aan binnen- en buitenlucht
Primaire drager	Wandopening verticaal (raam, deur, ...)
Asbestmateriaal	Plaat, paneel, tablet - Geëmailleerd, type Glasal
Bindmiddel van asbestmateriaal	Cement
Gebondenheid op basis van bindmiddel	Hecht
Hoeveelheid (oppervlakte - dikte - aantal)	<ul style="list-style-type: none"> • 0,50 m² - 1,00 cm - 1 stuk
Totaal volume	0,005 m ³
Eenvoudig bereikbaar	Ja
Bevestigingswijze	<ul style="list-style-type: none"> • Geklemd
Identificatiemethode	Vaststelling zonder monstername
Destructieve handeling voor identificatie	Nee
Opmerking	<p>De platen zijn visueel/ auditief als asbestverdacht beschouwd. Er werd geen staalname uitgevoerd wegens kans op breukvlakken.</p> <p>De vermelde oppervlaktes, diktes, gewichten en volumes betreffen een beredeneerde schatting. Er worden geen rechten verleend aan deze oppervlaktes/diktes/volumes.</p>

Verwijderen

- Zorg voor een veilig beheer. Vermijd het beschadigen van het asbestmateriaal. Controleer de toestand jaarlijks op wijzigingen.
- Voer bijkomende staalname(s) uit.

- Eenvoudige handelingen: mag via doe-het-zelf of door werknemer(s) met opleidingsattest eenvoudige handelingen
EH via doe-het zelf :

Standaard dragen van de nodige wegwerp beschermingsmiddelen FFP 3 masker , handschoenen en tyvec CAT III type 5-6

Maak de platen voorzichtig los zonder te breken , verpak dubbel met plastic folie

EH opgeleid personeel 8 u basis . Bij vervangen van de ramen kunnen de panelen mee verwijderd worden door de plaatsers van nieuw raamwerk. Alle werknemer(s) moeten wel beschikken over een opleidingsattest eenvoudige handelingen 8u.

Raam/deur kader stofvrij maken dmv hepa stofzuiger met absoluutfilter

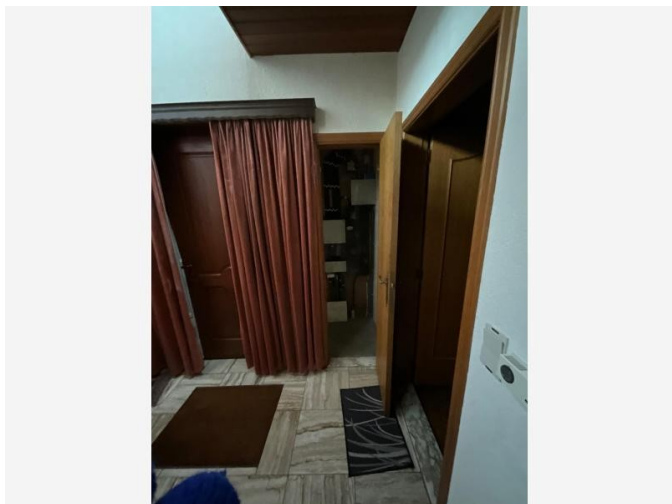
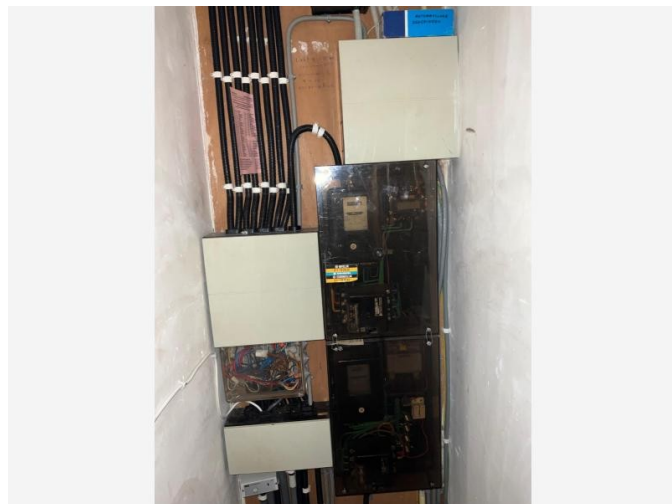
Het asbestmateriaal valt onder de mijlpaal van 2040.

Eindbeoordeling materiaalrisico	Zeer laag materiaalrisico en/of zeer lage kans op vezelvrijgave
---------------------------------	---

Gebondenheid	Categorie 1: hechtgebonden in oorsprong
Asbestsoort (vezeltype)	Crocidoliet aanwezig
Asbestconcentratie	Laag (< 50%)
Afschermingsgraad van het gehele materiaal	Stootvaste afscherming of omkasting
Toestand van het materiaal	Onbeschadigd, niet verweerd

Beschrijving	Bakeliet tellerkast
Omgeving	Binnen
Primaire drager	Communicatie en elektrische infrastructuur en uitrusting
Asbestmateriaal	Plaat, paneel, tablet - Type Bakeliet
Bindmiddel van asbestmateriaal	Kunststof of -hars
Gebondenheid op basis van bindmiddel	Hecht
Hoeveelheid (oppervlakte - dikte - aantal)	<ul style="list-style-type: none">• 0,50 m² - 0,50 cm - 1 stuk
Totaal volume	0,003 m ³
Eenvoudig bereikbaar	Ja
Bevestigingswijze	<ul style="list-style-type: none">• Geschroefd
Identificatiemethode	Vaststelling zonder monstername
Destructieve handeling voor identificatie	Nee
Opmerking	Het is moeilijk te bepalen of de bakeliettoepassingen in de woning ook effectief asbesthoudend zijn (het kan ook gaan om de asbestvrije variant).-Er werd geen monster genomen owv beschadiging aan een elektrisch gerelateerde toepassing, extra controle bij verwijdering van het verdacht materiaal. Vermoedelijk zal de toepassing verwijderd worden bij aanpassing van het elektriciteitsnetwerk.

Zorgvuldig beheren

- Zorg voor een veilig beheer. Vermijd het beschadigen van het asbestmateriaal. Controleer de toestand jaarlijks op wijzigingen.
- Voer bijkomende staalname(s) uit.

- Eenvoudige handelingen: mag via doe-het-zelf of door werknemer(s) met opleidingsattest eenvoudige handelingen
De toepassing dient verwijderd te worden door de netbeheerder, vermoedelijk word dit uitgevoerd wanneer de oude meterkast vervangen word door een digitale meter.
Zie ook link Zie <https://ovam.vlaanderen.be/wie-mag-wat-verwijderen>
<https://ovam.vlaanderen.be/voorzorgsmaatregelen-bij-asbestverwijdering>
methodiek verwijderingsmethodes worden achteraan in het attest verder toegelicht

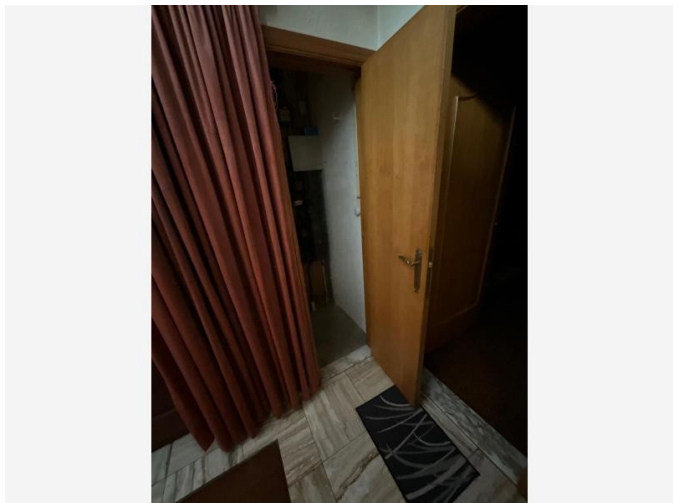
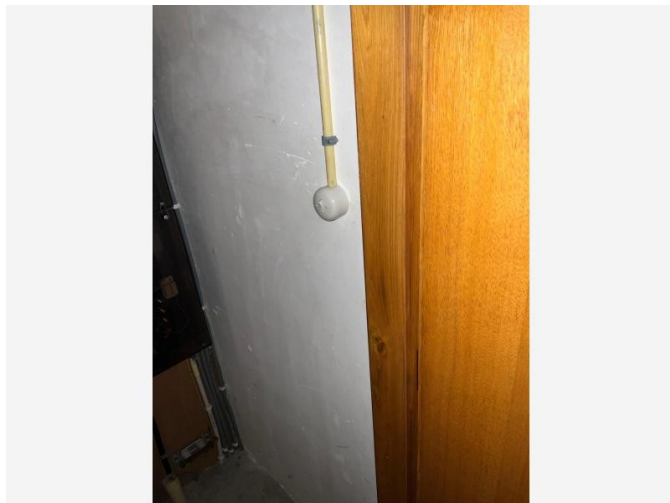
Het asbestmateriaal valt onder de mijlpaal van 2040.

Eindbeoordeling materiaalrisico	Laag materiaalrisico en/of verlaagde kans op vezelvrijgave
---------------------------------	--

Gebondenheid	Categorie 1: hechtgebonden in oorsprong
Asbestsoort (vezeltype)	Crocidoliet aanwezig
Asbestconcentratie	Laag (< 50%)
Afschermingsgraad van het gehele materiaal	Geheel of deels (ook) vrij aan de binnenlucht
Toestand van het materiaal	Onbeschadigd, niet verweerd

Beschrijving	Bakeliet toep.(schakelaars-stopcontacten-verdeeldozen-radiatorknoppen
Omgeving	Binnen
Primaire drager	Communicatie en elektrische infrastructuur en uitrusting
Asbestmateriaal	Plaat, paneel, tablet - Type Bakeliet
Bindmiddel van asbestmateriaal	Kunststof of -hars
Gebondenheid op basis van bindmiddel	Hecht
Hoeveelheid (oppervlakte - dikte - aantal)	<ul style="list-style-type: none"> • 0,10 m² - 0,50 cm - 1 stuk
Totaal volume	< 0,001 m ³
Eenvoudig bereikbaar	Ja
Bevestigingswijze	<ul style="list-style-type: none"> • Geschroefd
Identificatiemethode	Vaststelling zonder monsternamen
Destructieve handeling voor identificatie	Nee
Opmerking	<p>aantal stuks X , de toepassingen zijn aanwezig op verschillende plaatsen in de woning</p> <p>Het is moeilijk te bepalen of de bakeliettoepassingen in de woning ook effectief asbesthoudend zijn (het kan ook gaan om de asbestvrije variant).</p> <p>Er werd geen monster genomen o.w.v. beschadiging aan een elektrisch gerelateerde toepassing, extra controle bij verwijdering van het verdacht materiaal.</p>

Zorgvuldig beheren

- Zorg voor een veilig beheer. Vermijd het beschadigen van het asbestmateriaal. Controleer de toestand jaarlijks op wijzigingen.

- Eenvoudige handelingen: mag via doe-het-zelf of door werknemer(s) met opleidingsattest eenvoudige handelingen
Schakelaars, stopcontacten en andere gelijkaardige toepassingen kunnen eenvoudig losgeschroefd worden --> EH doe-het-zelf.

Standaard dragen van de nodige wegwerp beschermingsmiddelen FFP 3 masker , handschoenen en tyvec CAT III type 5-6

Verpak in plastic afvalzak en af te voeren naar het containerpark als hechtgebonden asbestafval.

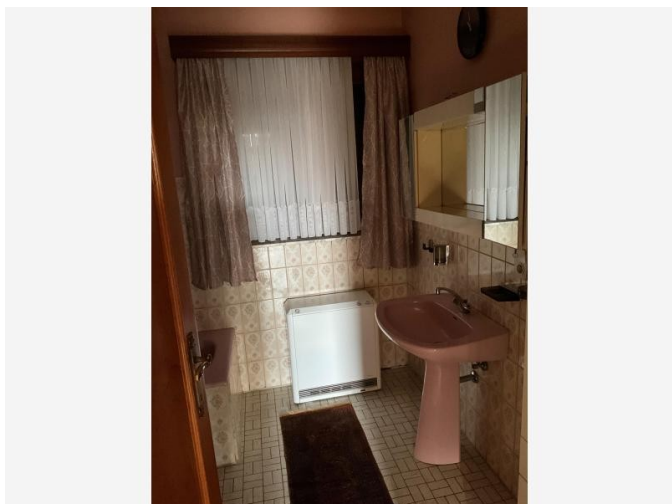
In het inspectieprotocol is een monstername van tegellijm verplicht om dit te identificeren als niet-asbesthoudend. Er waren geen facturen ter beschikking die bevestigen dat de tegels na 2001 waren geplaatst. Er waren geen bestaande beschadigingen aan de wandtegels om de lijm voldoende te kunnen inspecteren. Om dit af te toetsen is het aangewezen om bij eventuele renovatiewerken aan de tegels verder onderzoek/staalname te laten uitvoeren ter controle.

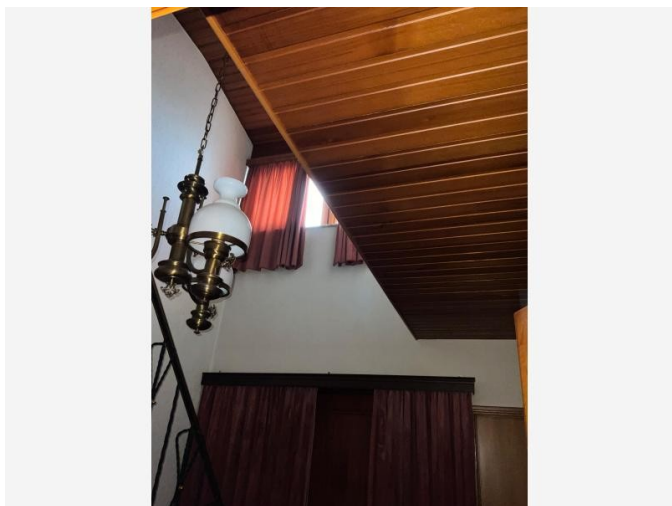
Er zijn plafonds afgewerkt met vals plaatmateriaal .

Het is niet duidelijk of er verdacht pleisterwerk of ander materiaal aanwezig is achter deze valse plafonds, het is aangewezen om bijkomend onderzoek uit te voeren bij werken.

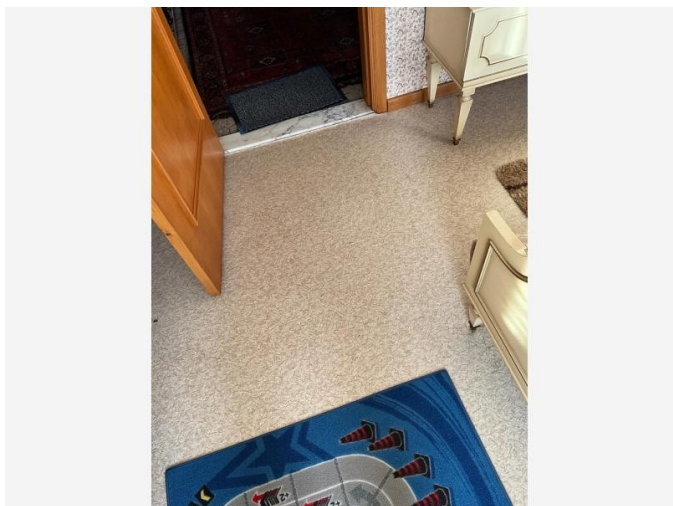
Volgens expertise kunnen we deze vinyl als niet asbest verdacht beschouwen (soepel en flexibel van structuur.)
(onderkant met jute/koord)

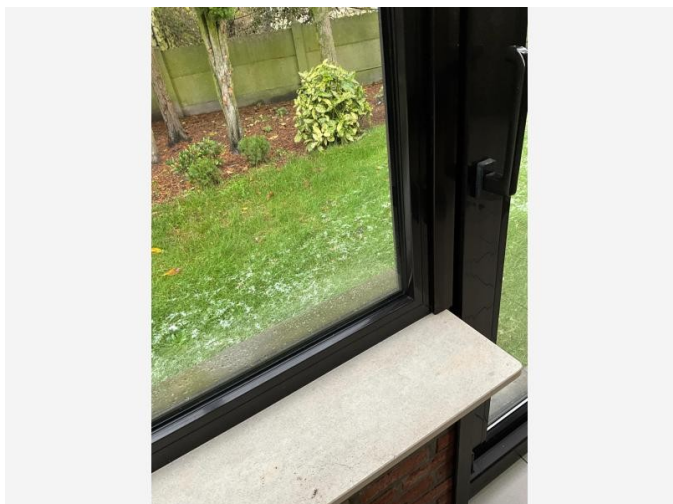
De ramen zijn afgewerkt met siliconen, deze zijn niet verdacht.

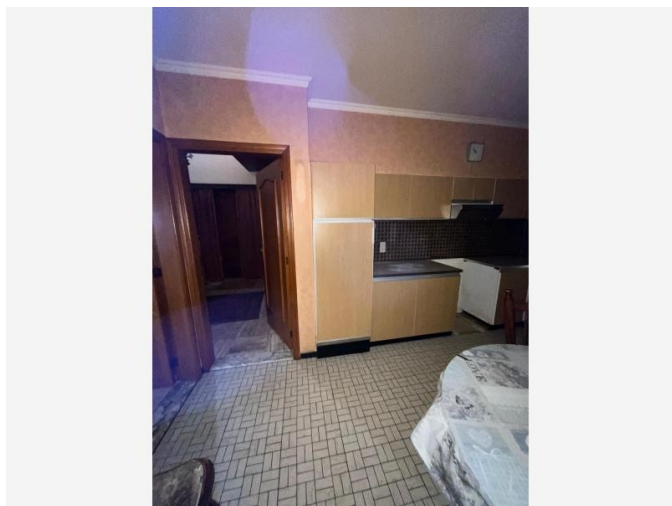
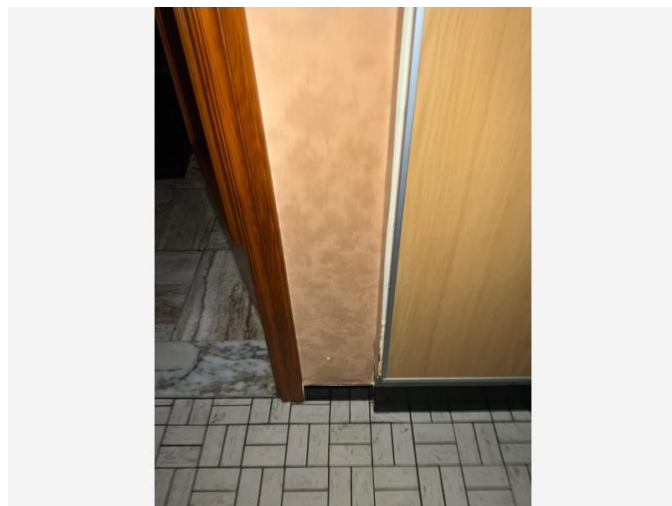
Geen asbest

#	Type	Referentie	Resultaat
10.1	Mengmonster	1	Geen asbest

Beschrijving	Muurpleister
Omgeving	Binnen
Primaire drager	Binnenwand
Bindmiddel van materiaal	Gips - kalk
Gebondenheid op basis van bindmiddel	Niet-hechtgebonden
Hoeveelheid (oppervlakte - dikte - aantal)	• 340,00 m ² - 1,00 cm - 1 stuk
Totaal volume	3,40 m ³
Identificatiemethode	Vaststelling met monstername
Destructieve handeling voor identificatie	Nee
Opmerking	<p>Volgens het inspectieprotocol is een monstername van het pleisterwerk verplicht om dit te identificeren als niet-asbesthoudend.</p> <p>Locatie staalnames: individuele ruimte: living / natte ruimte: keuken / stookplaats: nvt / traphal</p> <p>De vermelde oppervlaktes en volumes betreffen een beredeneerde schatting. Er worden geen rechten verleend aan deze oppervlaktes/volumes. De dikte is een schatting die voorkomt uit de monsterplaatsen en is daarom niet altijd representatief.</p>

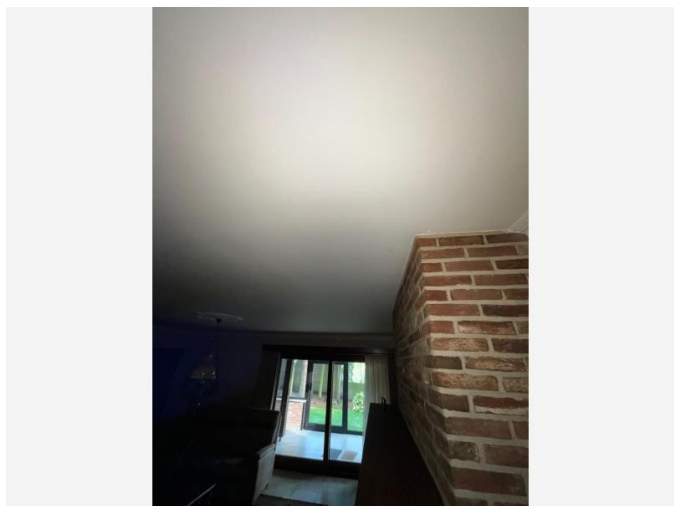
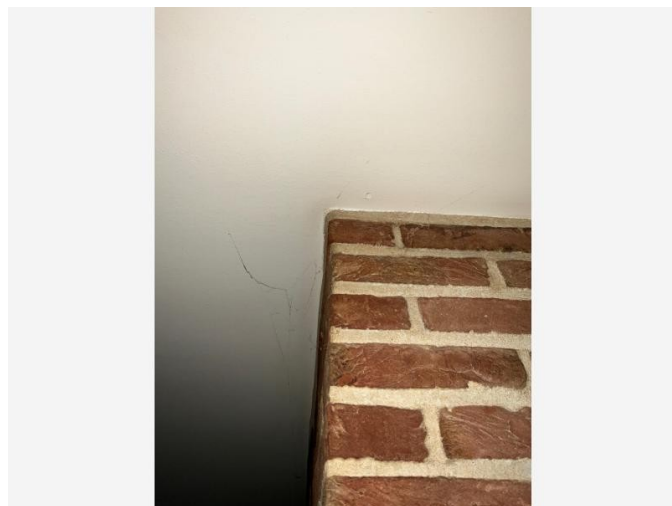
Fiche 11: Plafondpleister

Geen asbest

#	Type	Referentie	Resultaat
11.1	Mengmonster	2	Geen asbest

Beschrijving	Plafondpleister
Omgeving	Binnen
Primaire drager	Plafond
Bindmiddel van materiaal	Gips - kalk
Gebondenheid op basis van bindmiddel	Niet-hechtgebonden
Hoeveelheid (oppervlakte - dikte - aantal)	• 156,00 m ² - 1,00 cm - 1 stuk
Totaal volume	1,56 m ³
Identificatiemethode	Vaststelling met monstername
Destructieve handeling voor identificatie	Nee
Opmerking	<p>Volgens het inspectieprotocol is een monstername van het pleisterwerk verplicht om dit te identificeren als niet-asbesthoudend.</p> <p>Locatie staalnames: individuele ruimte: living / natte ruimte: keuken / stookplaats: nvt / traphal: nvt</p> <p>De vermelde oppervlaktes en volumes betreffen een beredeneerde schatting. Er worden geen rechten verleend aan deze oppervlaktes/volumes. De dikte is een schatting die voorkomt uit de monsterplaatsen en is daarom niet altijd representatief.</p>

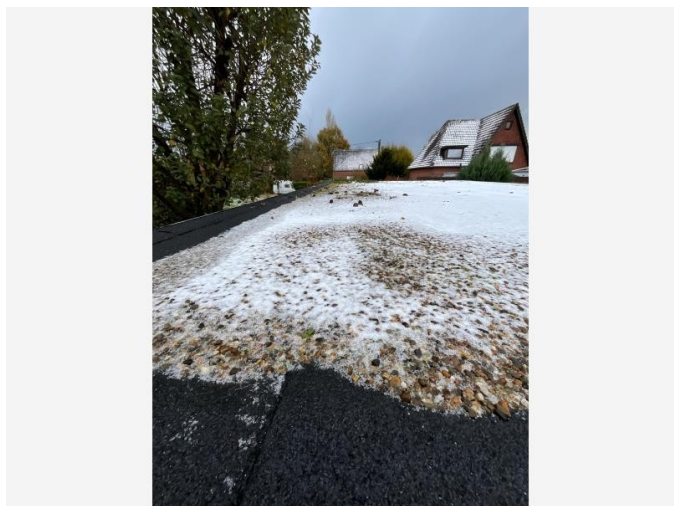
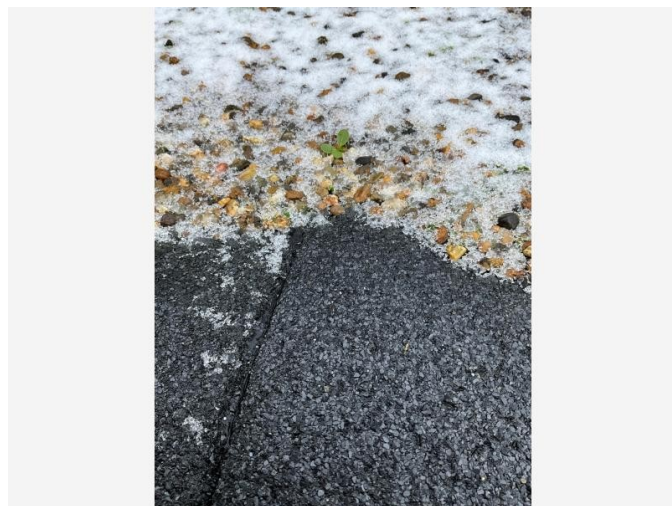
Fiche 12: Roofing (met staalname)

Geen asbest

#	Type	Referentie	Resultaat
12.1	Puntmonster	4	Geen asbest

Beschrijving	Roofing (met staalname)
Omgeving	Buiten
Primaire drager	Plat dak
Bindmiddel van materiaal	Bitumen (roofing, teer, asfalt)
Gebondenheid op basis van bindmiddel	Hecht
Hoeveelheid (oppervlakte - aantal)	• 40,00 m ² - 1 stuk
Totale oppervlakte	40,00 m ²
Identificatiemethode	Vaststelling met monstername
Destructieve handeling voor identificatie	Nee
Opmerking	Er werd een staal genomen aan een overlappend stuk roofing waardoor de waterdichtheid van de dakbedekking niet in het gedrang. Het is niet duidelijk of er asbestverdachte onderlagen aanwezig zijn.. De vermelde oppervlaktes, diktes en volumes betreffen een beredeneerde schatting. Er worden geen rechten verleend aan deze oppervlaktes/diktes/volumes.

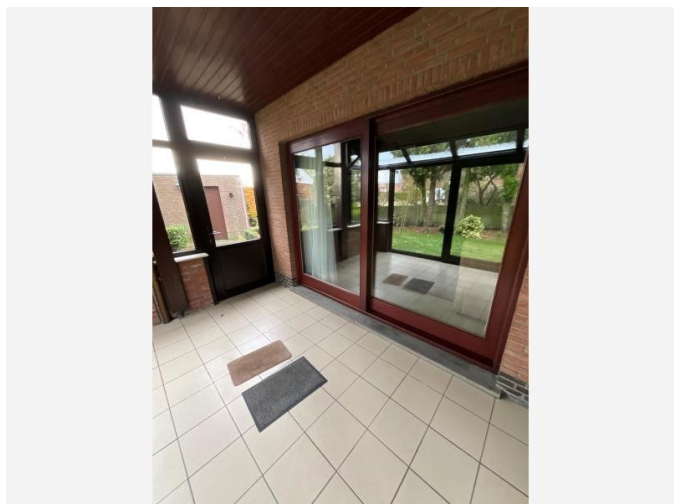
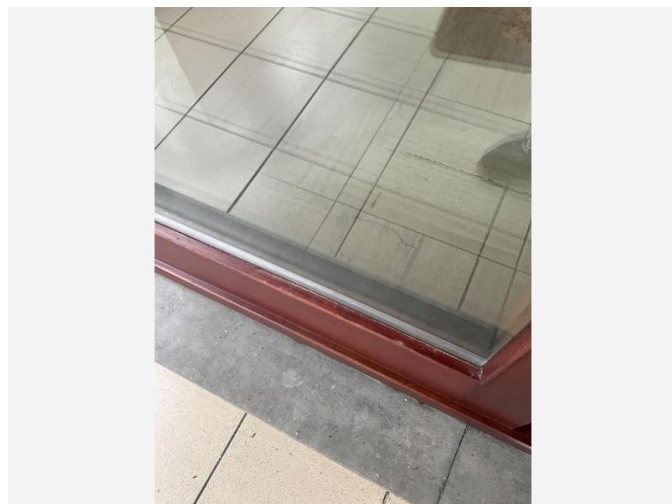
Fiche 13: Stopverf

Geen asbest

#	Type	Referentie	Resultaat
13.1	Puntmonster	5	Geen asbest

Beschrijving	Stopverf
Omgeving	Buiten
Primaire drager	Wandopening verticaal (raam, deur, ...)
Bindmiddel van materiaal	Kitten, mastiek, pasta
Gebondenheid op basis van bindmiddel	Hecht
Hoeveelheid (gewicht - aantal)	<ul style="list-style-type: none">• 1,00 kg - 1 stuk
Totaal gewicht	1,00 kg
Identificatiemethode	Vaststelling met monstername
Destructieve handeling voor identificatie	Nee
Opmerking	<p>In het inspectieprotocol is een monstername van stopverf verplicht om dit te identificeren als niet-asbesthoudend.</p> <p>Stopverf aanwezig tussen raam/glas</p> <p>Het gewicht en lm is een bereedeneerde schatting. Er worden geen rechten verleend aan deze oppervlaktes. De dikte is een schatting die voorkomt uit de monsterplaatsen en is daarom niet altijd representatief.</p> <p>Betreft +/- 10 lm</p>
