# Asbestinventarisatetest

Strijderstraat 36, 1541 Herne

Attestnummer : 20240530-000096.000

Uitgegeven op : 30.05.2024

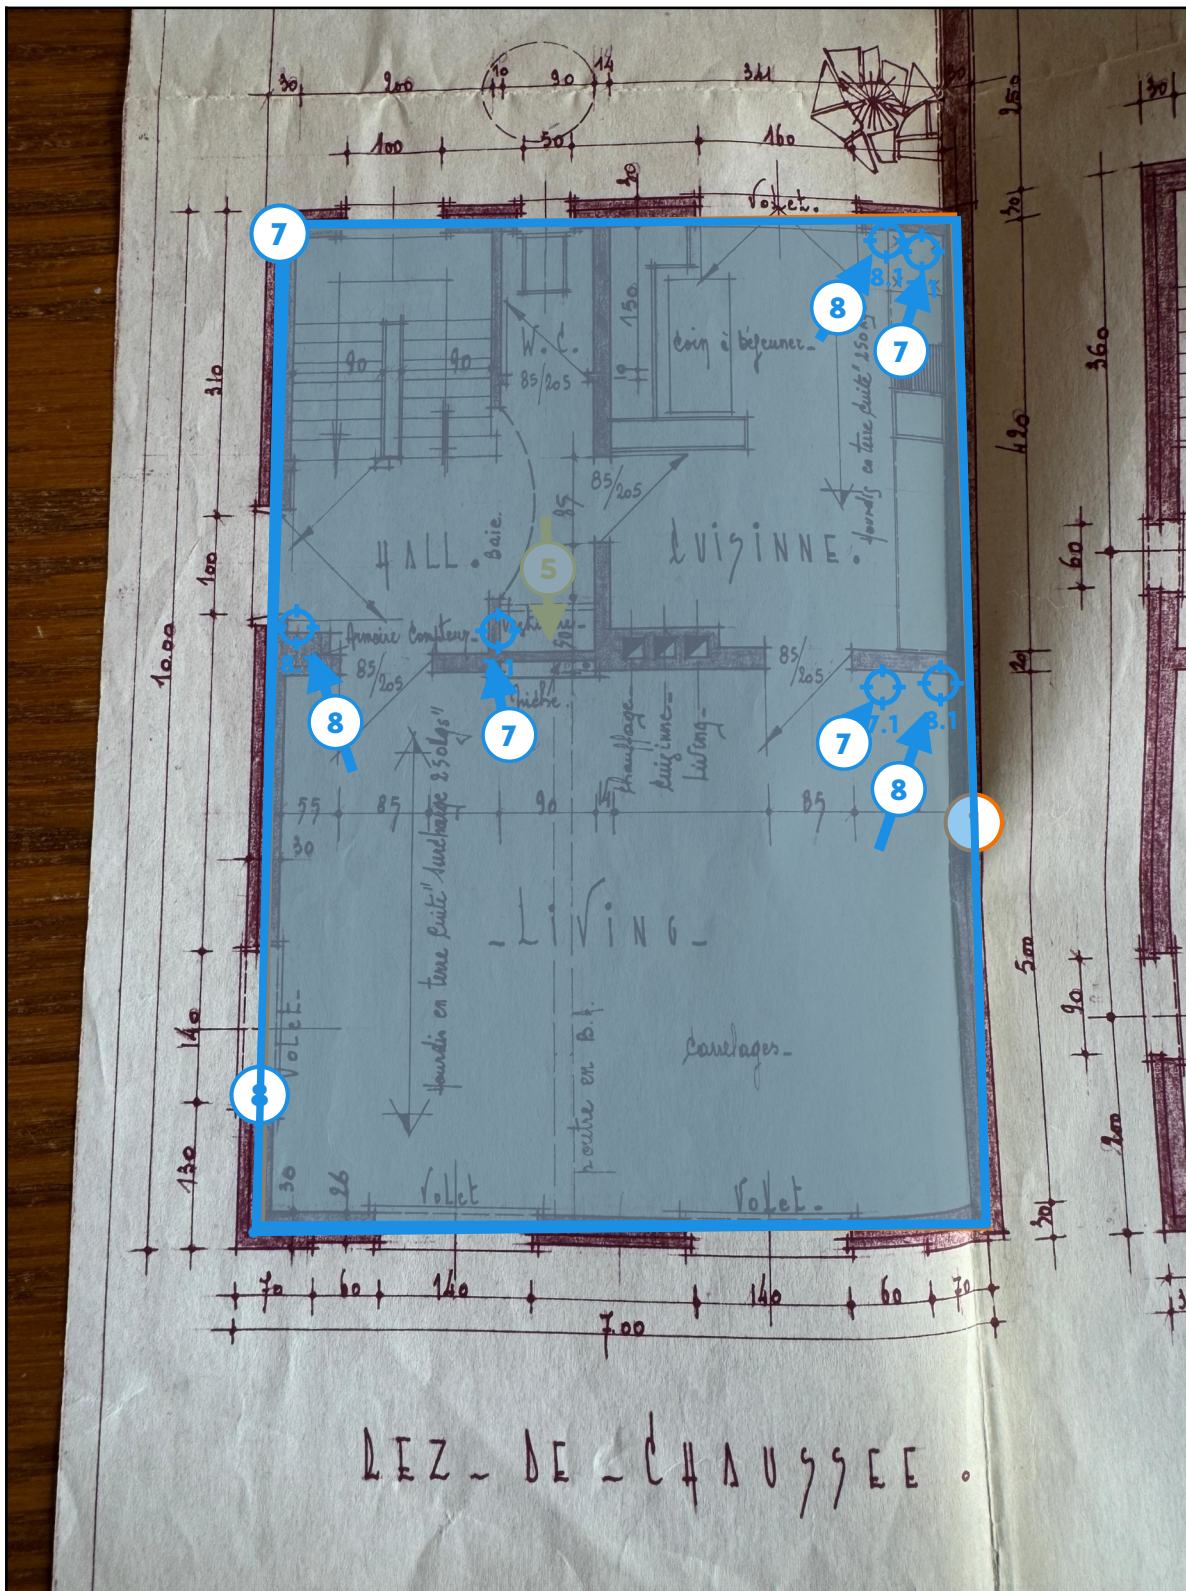
# Plan 1.1: Plan gelijkvloers

1. Pakkingen radiatoren	Asbestmateriaal	Verwijderen
5. Bakelieten toepassingen elektriciteit	Asbestmateriaal	Zorgvuldig beheren
7. Pleisterwerk Muren	Geen asbest	-
7.1 Code: 002	Mengmonster	-
8. Pleisterwerk Plafonds	Geen asbest	-
8.1 Code: 001	Mengmonster	-

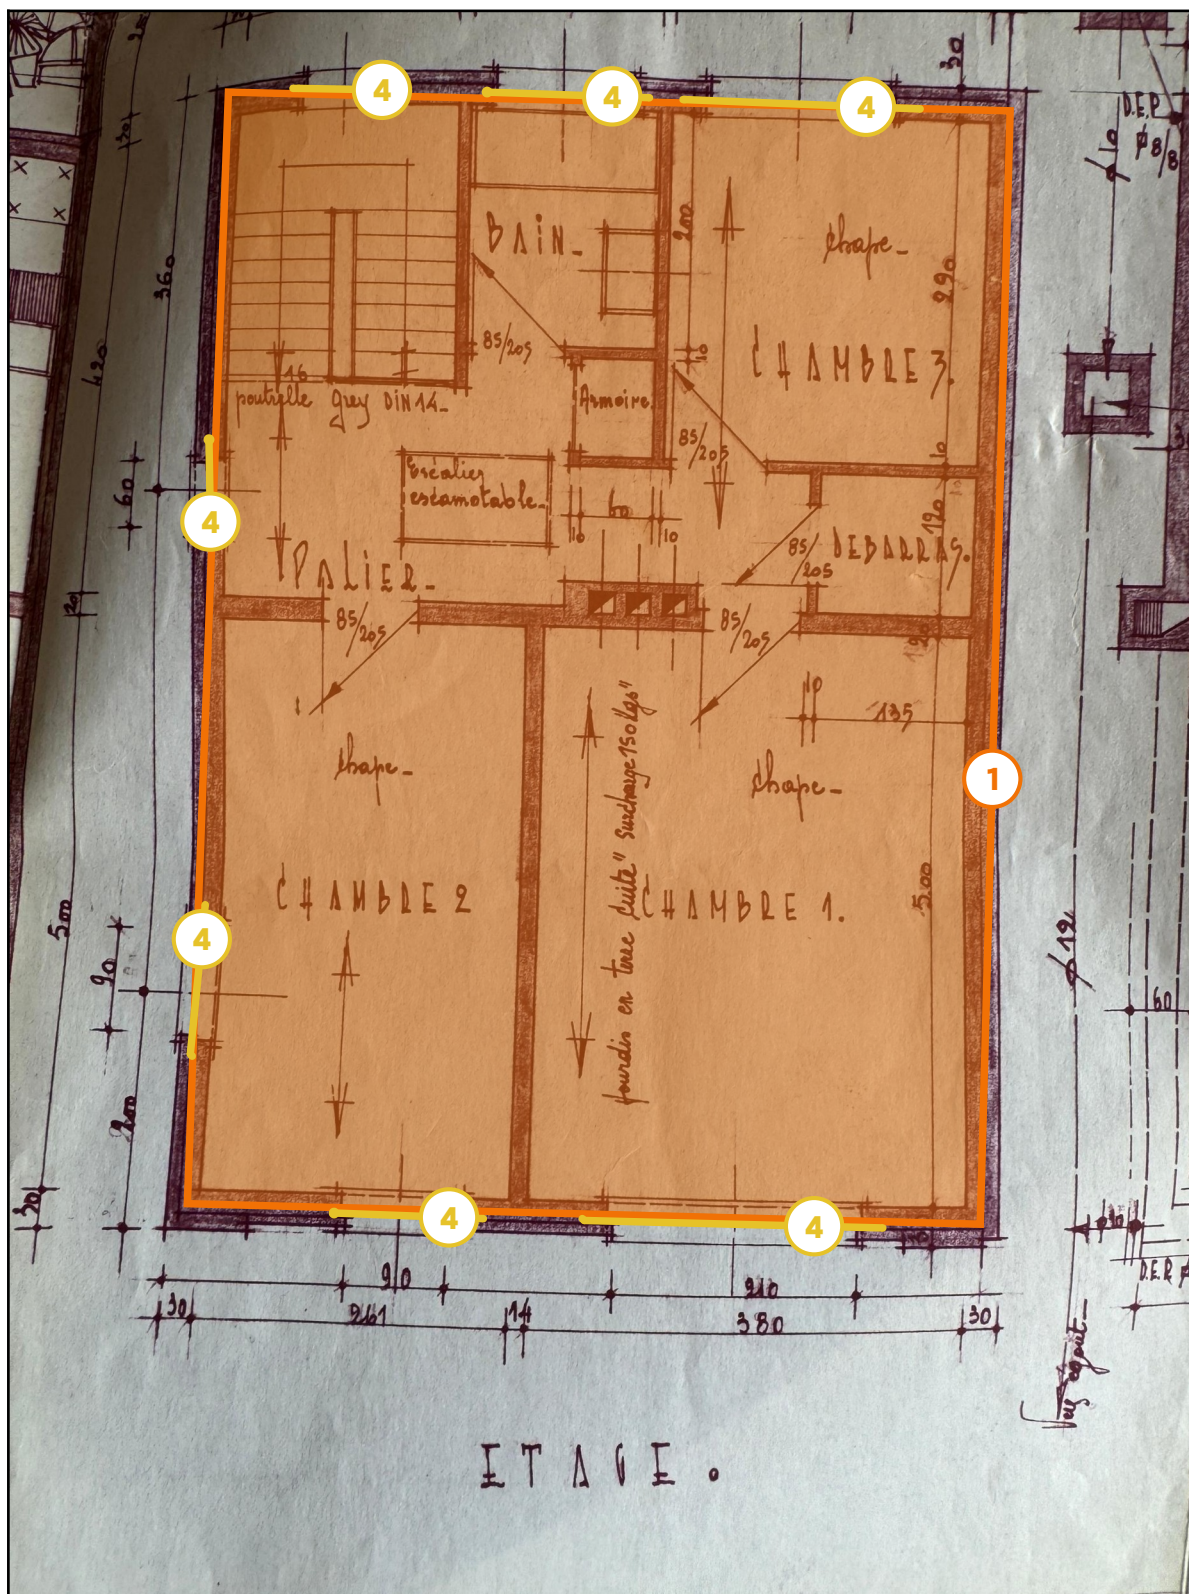
## Plan 1.2: Plan eerste verdieping

1. Pakkingen radiatoren	Asbestmateriaal	Verwijderen
4. Massal vensterbanken eerste verdieping	Asbestmateriaal	Zorgvuldig beheren

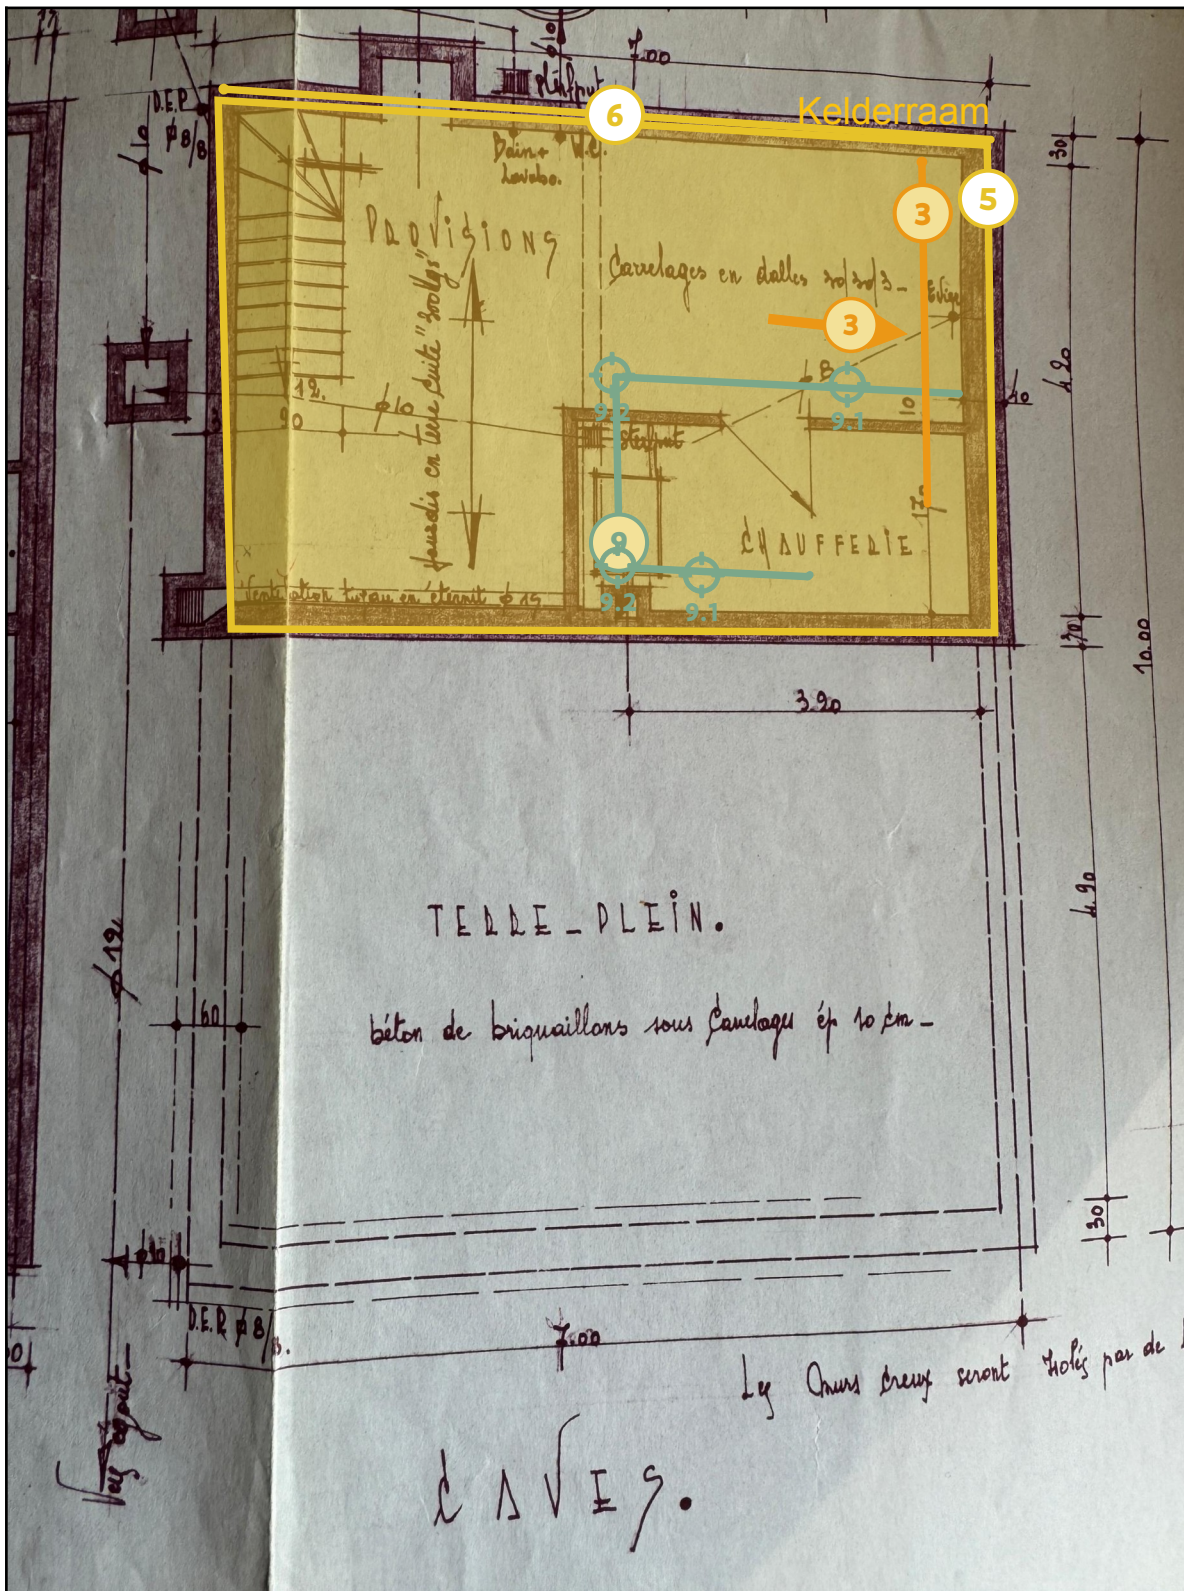
# Plan 1.3: Plan kelder

3. Ventilatiebuis kelder	Asbestmateriaal	Maatregelen nemen
5. Bakelieten toepassingen elektriciteit	Asbestmateriaal	Zorgvuldig beheren
6. Kit buitenschrijnwerk oude ramen enkel glas	Asbestmateriaal	Zorgvuldig beheren
9. Thermische isolatie buizen kelder	Geen asbest	-
9.1 Code: 003	Mengmonster	-
9.2 Code: 004	Mengmonster	-

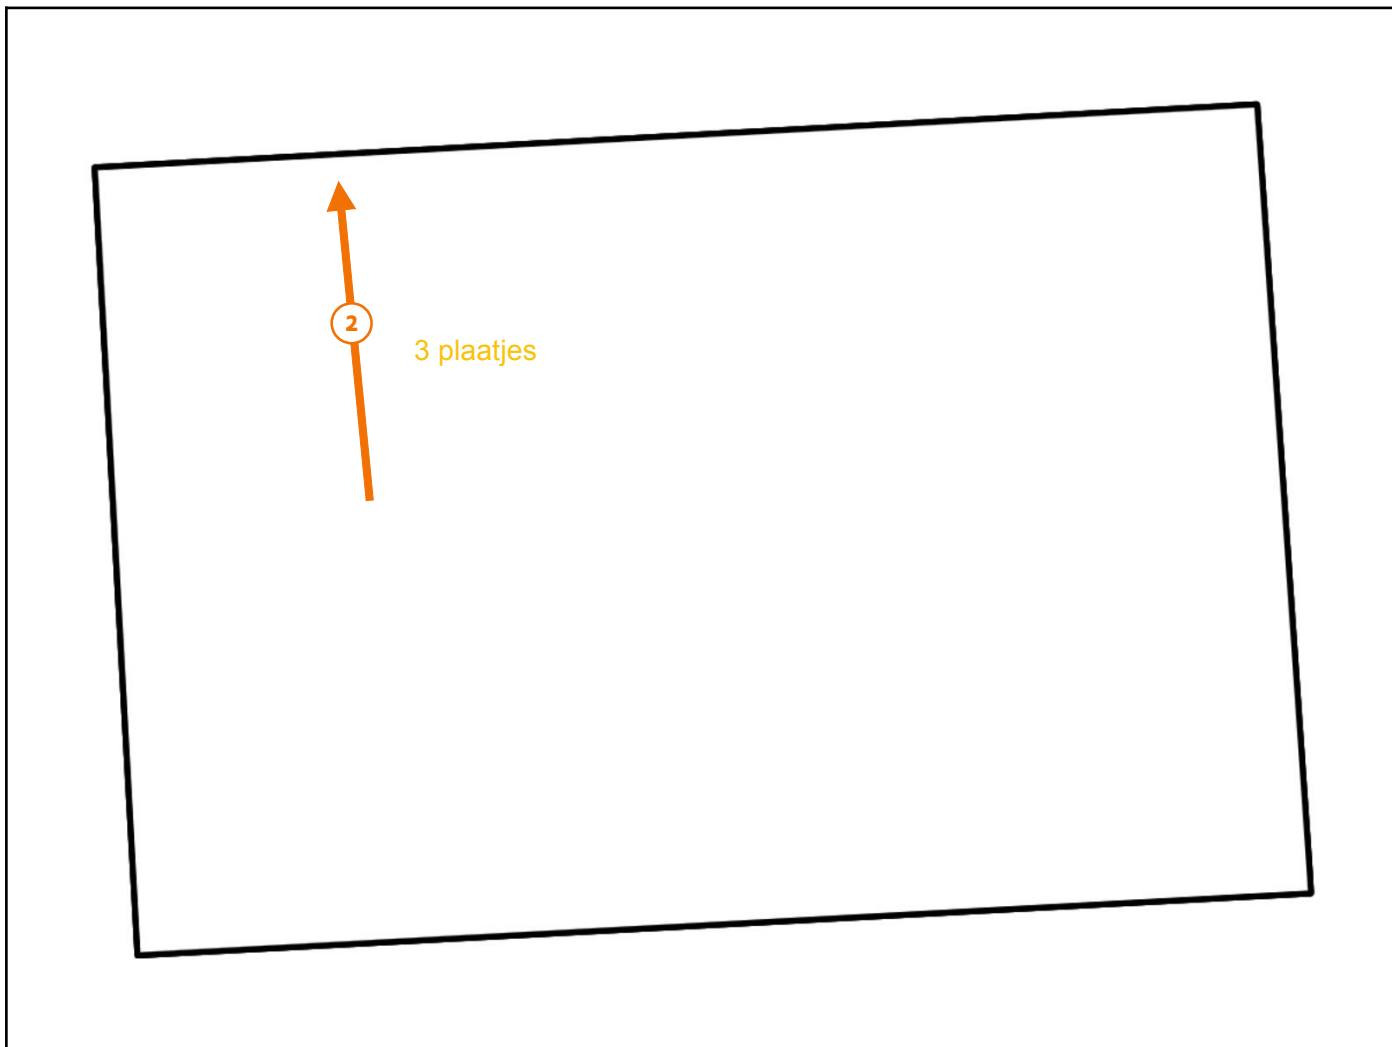
## Plan 1.4: Zolder plan

Beschrijving	Type	Actie
2. Afdekplaatjes schoorsteen zolder	Asbestmateriaal	<a href="#">Verwijderen</a>

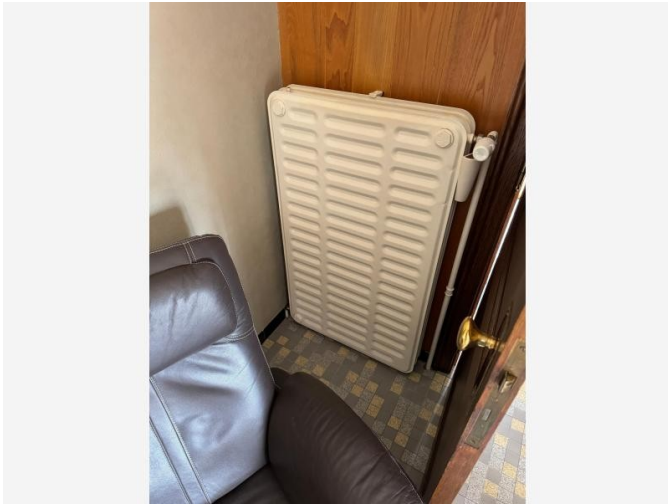
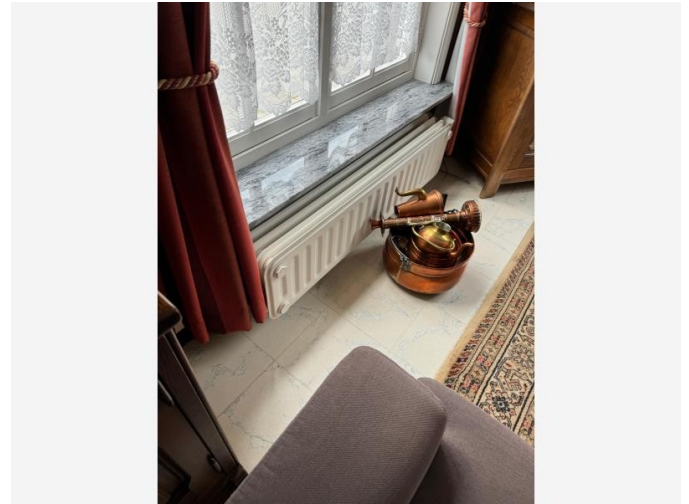
Het asbestmateriaal valt onder de mijlpaal van 2034.

Eindbeoordeling materiaalrisico	Laag materiaalrisico en/of verlaagde kans op vezelvrijgave
---------------------------------	--

Gebondenheid	Categorie 2: niet-hechtgebonden met matrix
Asbestsoort (vezeltype)	Crocidoliet aanwezig
Asbestconcentratie	Hoog ( $\geq 50\%$ )
Afschermingsgraad van het gehele materiaal	Niet stootvaste afscherming
Toestand van het materiaal	Licht beschadigd, licht verweerd. Intact materiaal type Pical – asbestboard of categorie III 'gebondenheid'

Beschrijving	Pakkingen radiatoren
Omgeving	Binnen
Primaire drager	Ruimteverwarming
Asbestmateriaal	Pakking, dichting
Bindmiddel van asbestmateriaal	Karton - papier - viltachtig
Gebondenheid op basis van bindmiddel	Niet-hechtgebonden
Hoeveelheid (gewicht - aantal)	<ul style="list-style-type: none"><li>• 0,10 kg - 60 stuks</li></ul>
Totaal gewicht	6,00 kg
Eenvoudig bereikbaar	Ja
Bevestigingswijze	<ul style="list-style-type: none"><li>• Geklemd</li></ul>
Identificatiemethode	Vaststelling zonder monsternamen

<b>Destructieve handeling voor identificatie</b>	Nee
<b>Opmerking</b>	Het betreft 6 pakkingen per radiator.

- Verwijder dit asbestmateriaal zo snel mogelijk. Volg de toestand goed op.

- Eenvoudige handelingen: mag via doe-het-zelf of door werknemer(s) met opleidingsattest eenvoudige handelingen  
Pakkingen mogen verwijderd worden via doe-het-zelf.

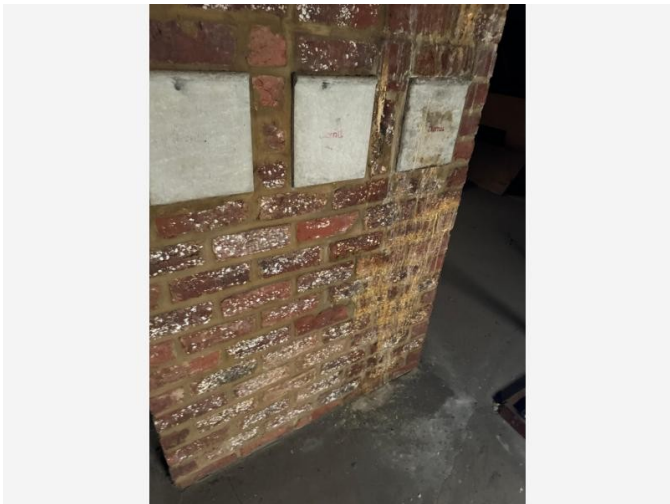
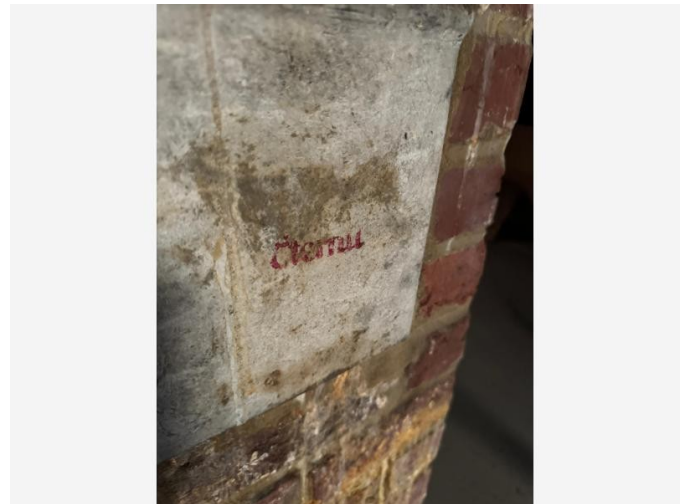
Het asbestmateriaal valt onder de mijlpaal van 2040.

Eindbeoordeling materiaalrisico	Verhoogd materiaalrisico en/of verhoogde kans op vezelvrijgave
---------------------------------	--

Gebondenheid	Categorie 1: hechtgebonden in oorsprong
Asbestsoort (vezeltype)	Crocidoliet aanwezig
Asbestconcentratie	Laag (< 50%)
Afschermingsgraad van het gehele materiaal	Geheel of deels (ook) vrij aan de binnenlucht
Toestand van het materiaal	Licht beschadigd, licht verweerd. Intact materiaal type Pical – asbestboard of categorie III 'gebondenheid'

Beschrijving	Afdekplaatjes schoorsteen zolder
Omgeving	Binnen
Primaire drager	Binnenwand
Asbestmateriaal	Plaat, paneel, tablet - Generiek
Bindmiddel van asbestmateriaal	Cement
Gebondenheid op basis van bindmiddel	Hecht
Hoeveelheid (oppervlakte - dikte - aantal)	• 0,10 m <sup>2</sup> - 1,00 cm - 3 stuks
Totaal volume	0,003 m <sup>3</sup>
Eenvoudig bereikbaar	Ja
Bevestigingswijze	• Los (al dan niet bedekt)
Identificatiemethode	Vaststelling zonder monsternamen

- Verwijder dit asbestmateriaal zo snel mogelijk. Volg de toestand goed op.

- Eenvoudige handelingen: mag via doe-het-zelf of door werknemer(s) met opleidingsattest eenvoudige handelingen  
Deze losse, hechtgebonden toepassing mag via doe-het-zelf als asbestafval verwijderd worden.

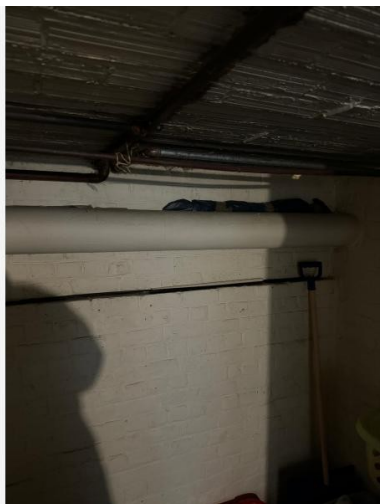
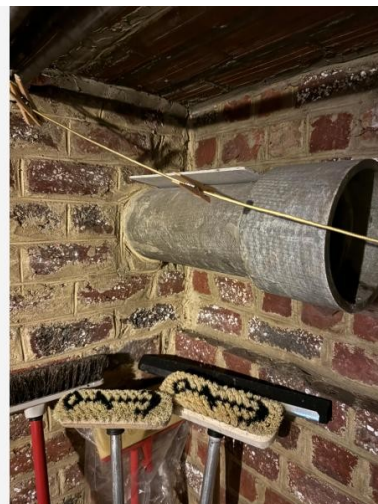
Het asbestmateriaal valt onder de mijlpaal van 2040.

Eindbeoordeling materiaalrisico	Verhoogd materiaalrisico en/of verhoogde kans op vezelvrijgave
---------------------------------	--

Gebondenheid	Categorie 1: hechtgebonden in oorsprong
Asbestsoort (vezeltype)	Crocidoliet aanwezig
Asbestconcentratie	Laag (< 50%)
Afschermingsgraad van het gehele materiaal	Geheel of deels (ook) vrij aan de binnenlucht
Toestand van het materiaal	Licht beschadigd, licht verweerd. Intact materiaal type Pical – asbestboard of categorie III 'gebondenheid'

Beschrijving	Ventilatiebuis kelder
Omgeving	Binnen
Primaire drager	HVAC infrastructuur en uitrusting
Asbestmateriaal	Buis, koker, leiding, pijp, doorvoer
Bindmiddel van asbestmateriaal	Cement
Gebondenheid op basis van bindmiddel	Hecht
Hoeveelheid (lengte - omtrek - dikte - aantal)	<ul style="list-style-type: none"><li>• 5,00 m - 40,00 cm - 1,00 cm - 1 stuk</li></ul>
Totaal volume	0,02 m <sup>3</sup>
Eenvoudig bereikbaar	Nee <ul style="list-style-type: none"><li>• Het asbestmateriaal is bedekt (uitgezonderd laag verf, coating, behang, kunststof, textiel) en het wegnemen van het bedekkende materiaal kan niet zonder het bedekkende materiaal te beschadigen.</li></ul>

<b>Bevestigingswijze</b>	<ul style="list-style-type: none"><li>• Verlijmd, ingegoten, versmeerd</li></ul>
<b>Identificatiemethode</b>	Vaststelling zonder monstername
<b>Destructieve handeling voor identificatie</b>	Nee
<b>Opmerking</b>	Deels afgeschermd met een verflaag, deels volledig open aan de binnenlucht.

- Zorg voor een veilig beheer en verwijder dit asbestmateriaal wanneer het bij werken eenvoudig bereikbaar wordt. Controleer de toestand jaarlijks op wijzigingen.

- Eenvoudige handelingen: mag via doe-het-zelf of door werknemer(s) met opleidingsattest eenvoudige handelingen  
Hechtgebonden, verlijmd toepassing, deze mag verwijderd worden door werknemer(s) met opleidingsattest eenvoudige handelingen.

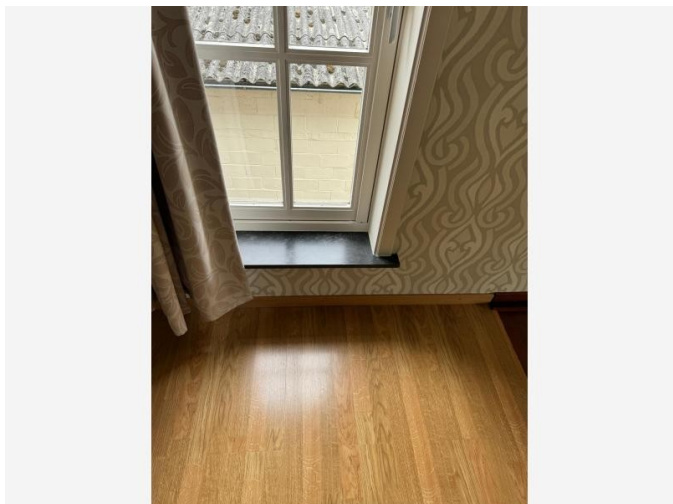
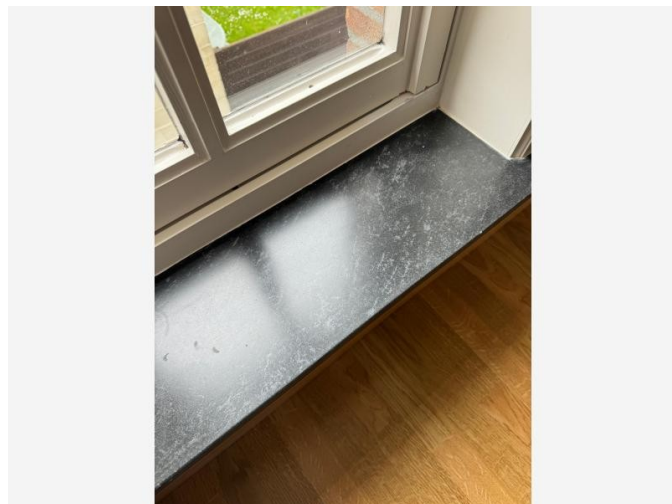
Het asbestmateriaal valt onder de mijlpaal van 2040.

Eindbeoordeling materiaalrisico	Zeer laag materiaalrisico en/of zeer lage kans op vezelvrijgave
---------------------------------	---

Gebondenheid	Categorie 1: hechtgebonden in oorsprong
Asbestsoort (vezeltype)	Alleen chrysotiel
Asbestconcentratie	Laag (< 50%)
Afschermingsgraad van het gehele materiaal	Geheel of deels (ook) vrij aan de binnenlucht
Toestand van het materiaal	Onbeschadigd, niet verweerd

Beschrijving	Massal vensterbanken eerste verdieping
Omgeving	Binnen
Primaire drager	Wandopening verticaal (raam, deur, ...)
Asbestmateriaal	Plaat, paneel, tablet - Type Massal
Bindmiddel van asbestmateriaal	Cement
Gebondenheid op basis van bindmiddel	Hecht
Hoeveelheid (oppervlakte - dikte - aantal)	<ul style="list-style-type: none"><li>0,25 m<sup>2</sup> - 2,00 cm - 7 stuks</li></ul>
Totaal volume	0,035 m <sup>3</sup>
Eenvoudig bereikbaar	Nee <ul style="list-style-type: none"><li>Het asbestmateriaal is bedekt (uitgezonderd laag verf, coating, behang, kunststof, textiel) en het wegnemen van het bedekkende materiaal kan niet zonder het bedekkende materiaal te beschadigen.</li></ul>
Bevestigingswijze	<ul style="list-style-type: none"><li>Verlijmd, ingegoten, versmeerd</li></ul>

- Zorg voor een veilig beheer en verwijder dit asbestmateriaal wanneer het bij werken eenvoudig bereikbaar wordt. Controleer de toestand jaarlijks op wijzigingen.

- Eenvoudige handelingen: mag via doe-het-zelf of door werknemer(s) met opleidingsattest eenvoudige handelingen  
Hechtgebonden, verlijmde toepassing. Deze mag verwijderd worden door werknemer(s) met opleidingsattest eenvoudige handelingen.

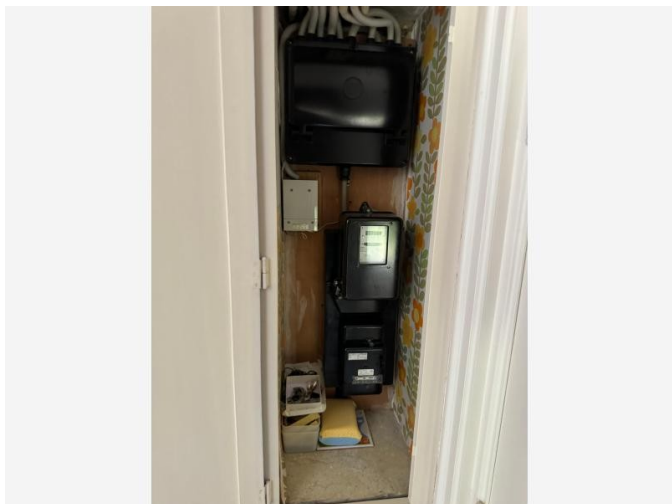
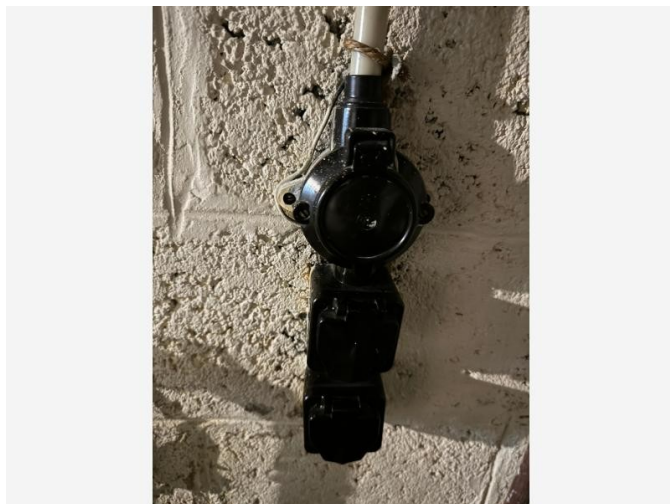
Het asbestmateriaal valt onder de mijlpaal van 2040.

Eindbeoordeling materiaalisico	Laag materiaalisico en/of verlaagde kans op vezelvrijgave
--------------------------------	---

Gebondenheid	Categorie 1: hechtgebonden in oorsprong
Asbestsoort (vezeltype)	Crocidoliet aanwezig
Asbestconcentratie	Laag (< 50%)
Afschermingsgraad van het gehele materiaal	Geheel of deels (ook) vrij aan de binnenlucht
Toestand van het materiaal	Onbeschadigd, niet verweerd

Beschrijving	Bakelieten toepassingen elektriciteit
Omgeving	Binnen
Primaire drager	Communicatie en elektrische infrastructuur en uitrusting
Asbestmateriaal	Omhulsel in bakeliet
Bindmiddel van asbestmateriaal	Kunststof of -hars
Gebondenheid op basis van bindmiddel	Hecht
Hoeveelheid (gewicht - aantal)	<ul style="list-style-type: none"><li>• 4,00 kg - 1 stuk</li></ul>
Totaal gewicht	4,00 kg
Eenvoudig bereikbaar	Ja
Bevestigingswijze	<ul style="list-style-type: none"><li>• Geschroefd</li></ul>
Identificatiemethode	Vaststelling zonder monstername

<b>Destructieve handeling voor identificatie</b>	Nee
<b>Opmerking</b>	Het betreft de omkasting van en boven de elektriciteitsteller en bakelieten schakelaars en stopcontacten.

- Zorg voor een veilig beheer. Vermijd het beschadigen van het asbestmateriaal. Controleer de toestand jaarlijks op wijzigingen.

- Eenvoudige handelingen: mag via doe-het-zelf of door werknemer(s) met opleidingsattest eenvoudige handelingen  
Hechtgebonden toepassing binnen, deze mag verwijderd worden door werknemer(s) met opleidingsattest eenvoudige handelingen.

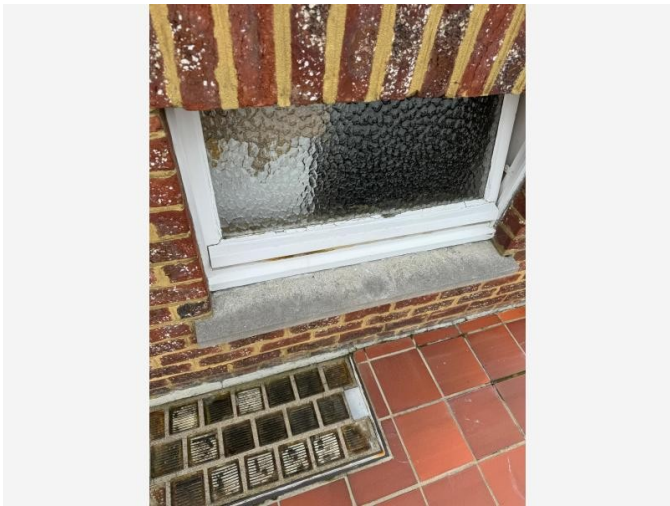
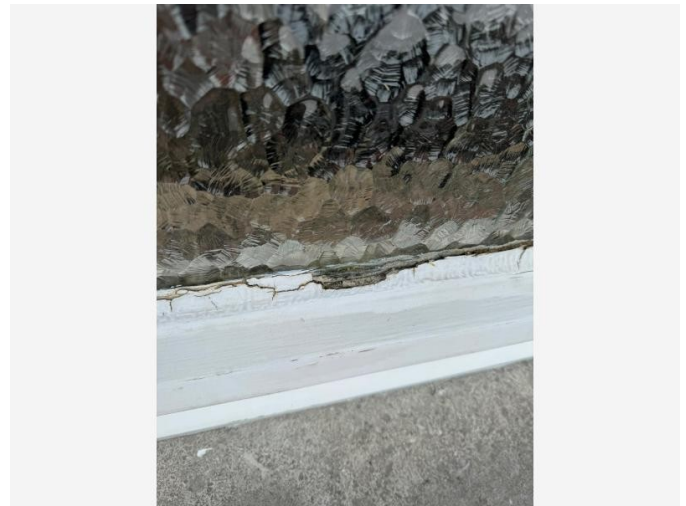
Het asbestmateriaal valt onder de mijlpaal van 2040.

Eindbeoordeling materiaalrisico	Laag materiaalrisico en/of verlaagde kans op vezelvrijgave
---------------------------------	--

Gebondenheid	Categorie 1: hechtgebonden in oorsprong
Asbestsoort (vezeltype)	Amfibool aanwezig, uitgezonderd crocidoliet
Asbestconcentratie	Laag (< 50%)
Afschermingsgraad van het gehele materiaal	Geheel of deels vrij aan de buitenlucht
Toestand van het materiaal	Licht beschadigd, licht verweerd. Intact materiaal type Pical – asbestboard of categorie III 'gebondenheid'

Beschrijving	Kit buitenschrijnwerk oude ramen enkel glas
Omgeving	Buiten
Primaire drager	Wandopening verticaal (raam, deur, ...)
Asbestmateriaal	In-situ afwerkingslagen - Pasta, stopverf, voegsel, stopsel, vulsel, mastiek, kitten, ...
Bindmiddel van asbestmateriaal	Kitten, mastiek, pasta
Gebondenheid op basis van bindmiddel	Hecht
Hoeveelheid (gewicht - aantal)	• 5,00 kg - 1 stuk
Totaal gewicht	5,00 kg
Eenvoudig bereikbaar	Ja
Bevestigingswijze	• Verlijmd, ingegoten, versmeerd

- Zorg voor een veilig beheer en verwijder dit asbestmateriaal wanneer het bij werken eenvoudig bereikbaar wordt. Controleer de toestand jaarlijks op wijzigingen.

- Eenvoudige handelingen: mag via doe-het-zelf of door werknemer(s) met opleidingsattest eenvoudige handelingen  
Hechtgebonden, verlijmd toepassing, deze mag verwijderd worden door werknemer(s) met opleidingsattest eenvoudige handelingen.

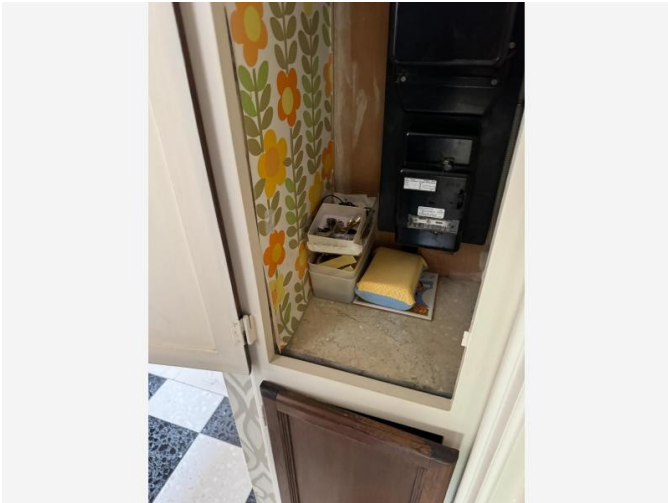
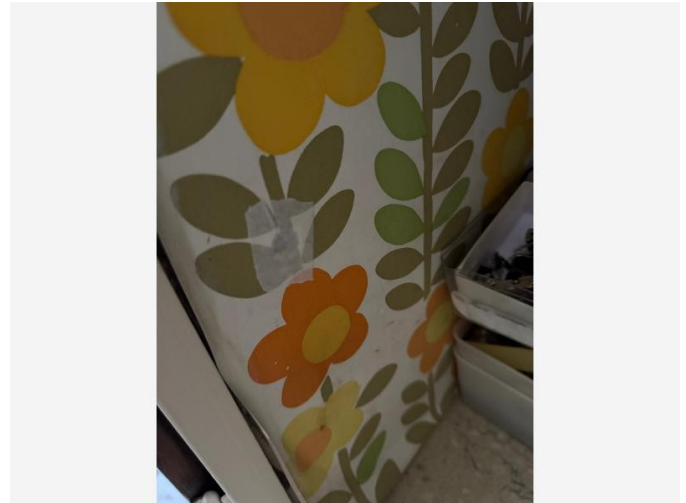
Geen asbest

#	Type	Referentie	Resultaat
7.1	Mengmonster	002	Geen asbest

Beschrijving	Pleisterwerk Muren
Omgeving	Binnen
Primaire drager	Binnenwand
Bindmiddel van materiaal	Gips - kalk

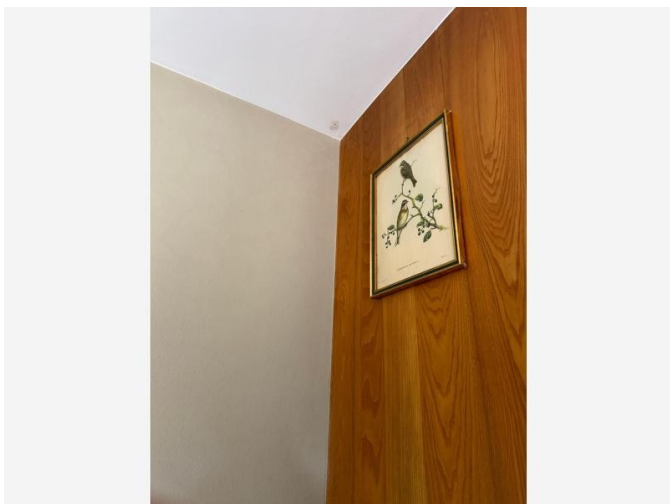
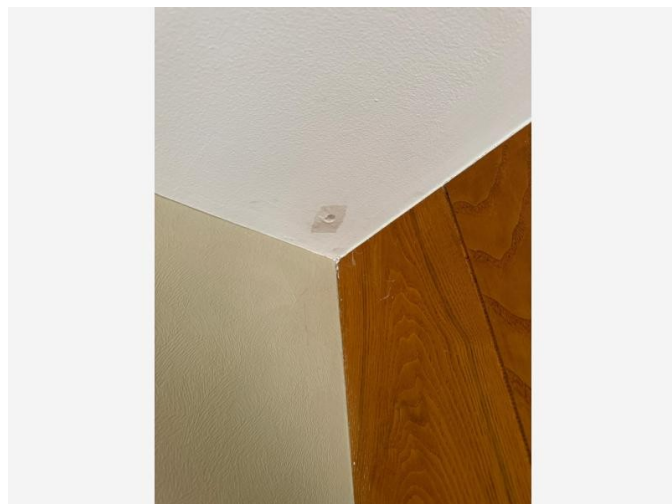
Geen asbest

#	Type	Referentie	Resultaat
8.1	Mengmonster	001	Geen asbest

Beschrijving	Pleisterwerk Plafonds
Omgeving	Binnen
Primaire drager	Plafond
Bindmiddel van materiaal	Gips - kalk

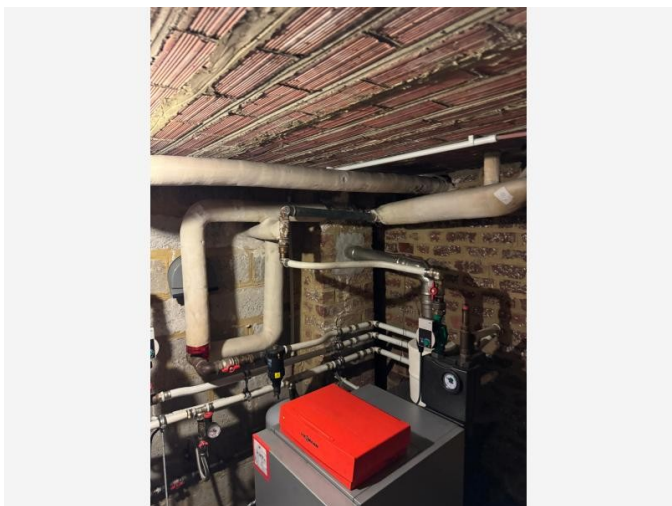
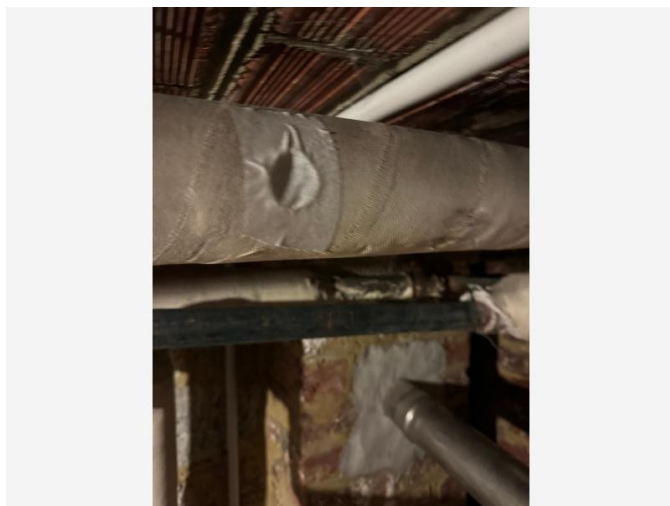
Geen asbest

#	Type	Referentie	Resultaat
9.1	Mengmonster	003	Geen asbest
9.2	Mengmonster	004	Geen asbest

Beschrijving	Thermische isolatie buizen kelder
Omgeving	Binnen
Primaire drager	HVAC infrastructuur en uitrusting
