CONTRÔLE D'ÉTANCHÉITÉ ET DE CONFORMITÉ D'UN RÉSERVOIR À MAZOUT

RÉF. 113/2023/76149/C01:1

DATE DU CONTRÔLE 08/08/2023

ADRESSE DU CONTRÔLE Place Yvon Paul 5 et 6 - 6591 Momignies

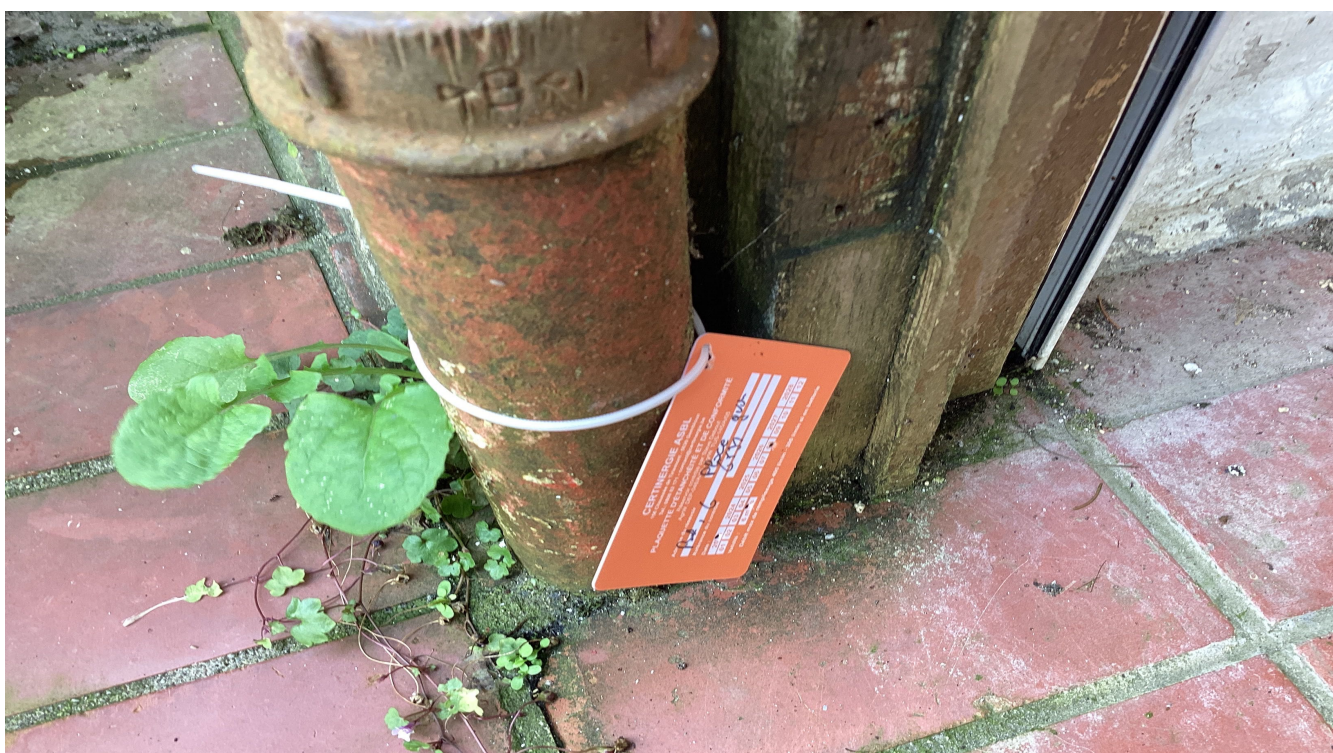
Plaquette apposée sur le réservoir

Une plaquette orange a été fixée et scellée sur la conduite de remplissage du réservoir le jour même du contrôle.
