## CONTRÔLE D'ÉTANCHÉITÉ ET DE CONFORMITÉ D'UN RÉSERVOIR À MAZOUT

RÉF. 125/2026/66893/C01:1

DATE DU CONTRÔLE 05/05/2026

ADRESSE DU CONTRÔLE Chemin de Wiers 24 - 7600 Péruwelz

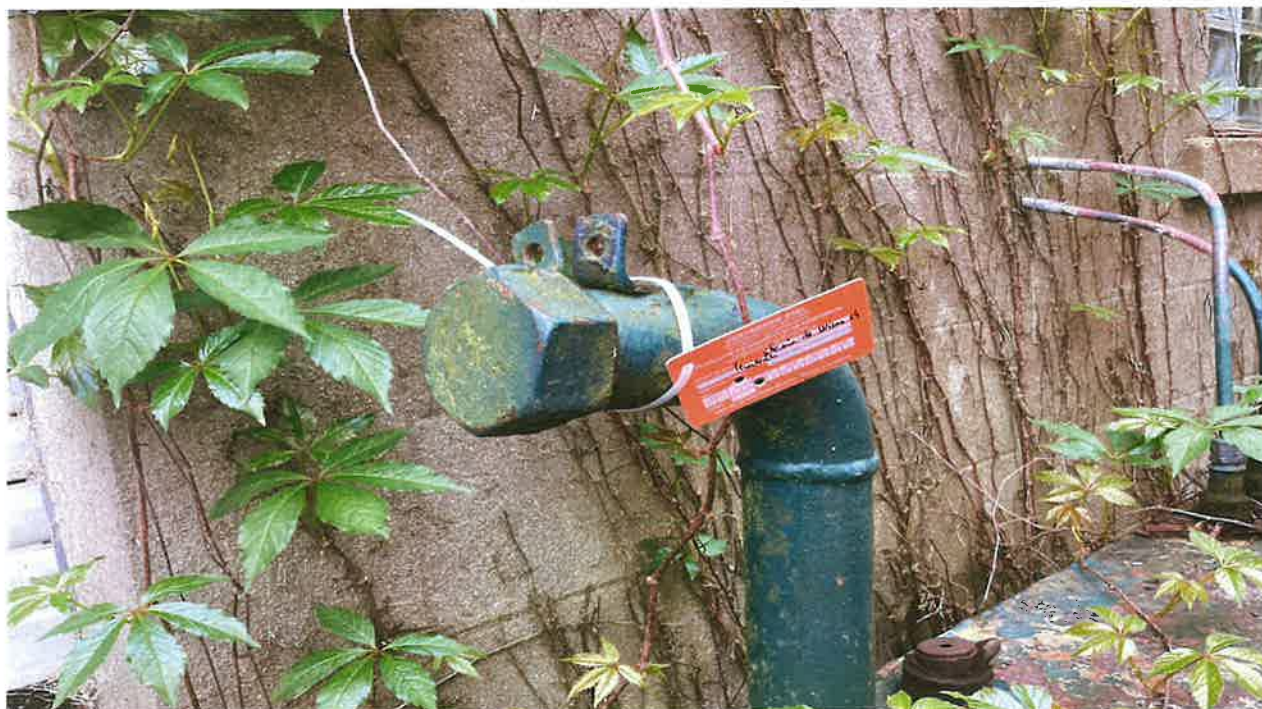
Plaquette apposée sur le réservoir

Une plaquette orange a été fixée et scellée sur la conduite de remplissage du réservoir le jour même du contrôle.

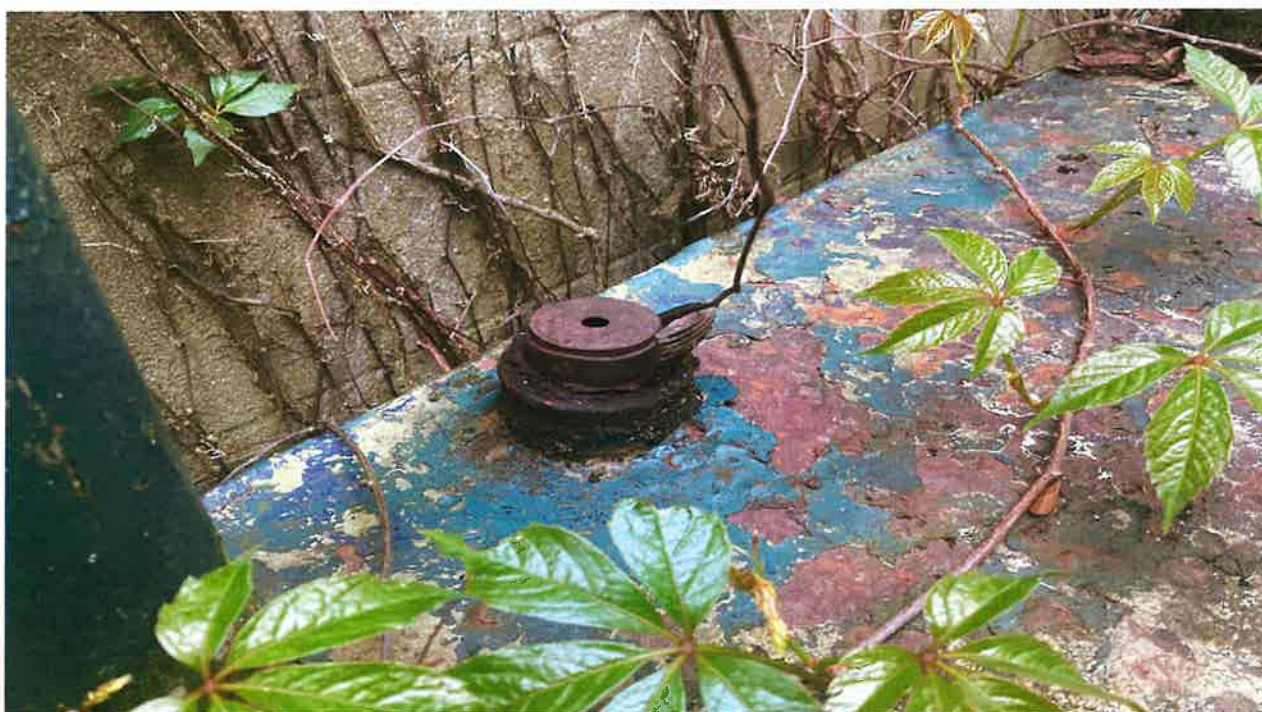
Non conformité

L'autorisation d'exploitation n'est pas présente  
L'absence de pollution visible est confirmée sous toute réserve de la présence éventuelle d'une pollution non visible le jour du contrôle.  
La ventilation doit faire minimum 5/4 de pouce  
Hauteur de tige du sifflet trop courte  
Le sifflet doit être fixé de façon étanche  
Bouchonner orifice de 6/4 (voir photo)  
Présence de corrosion sur le réservoir
