Asbestinventarisatetest

Steegstraat 12, 2490 Balen

Attestnummer : 20240113-000121.000

Uitgegeven op : 13.01.2024

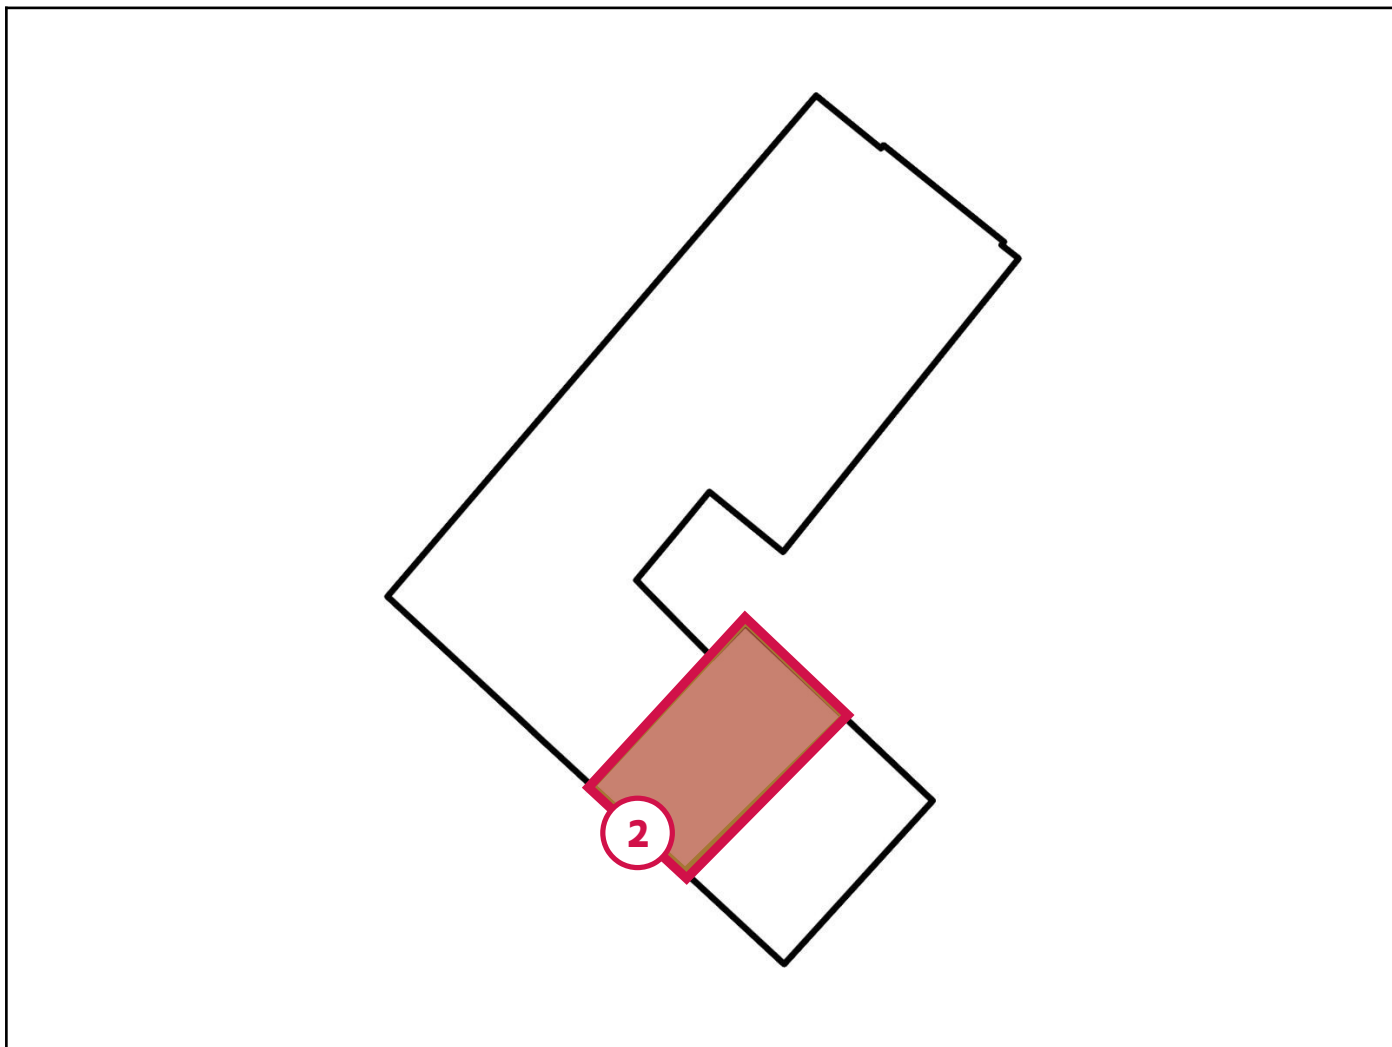
Plan 1.8: garage

Beschrijving	Type	Actie
2. golfplaten garage	Asbestmateriaal	Dringend verwijderen

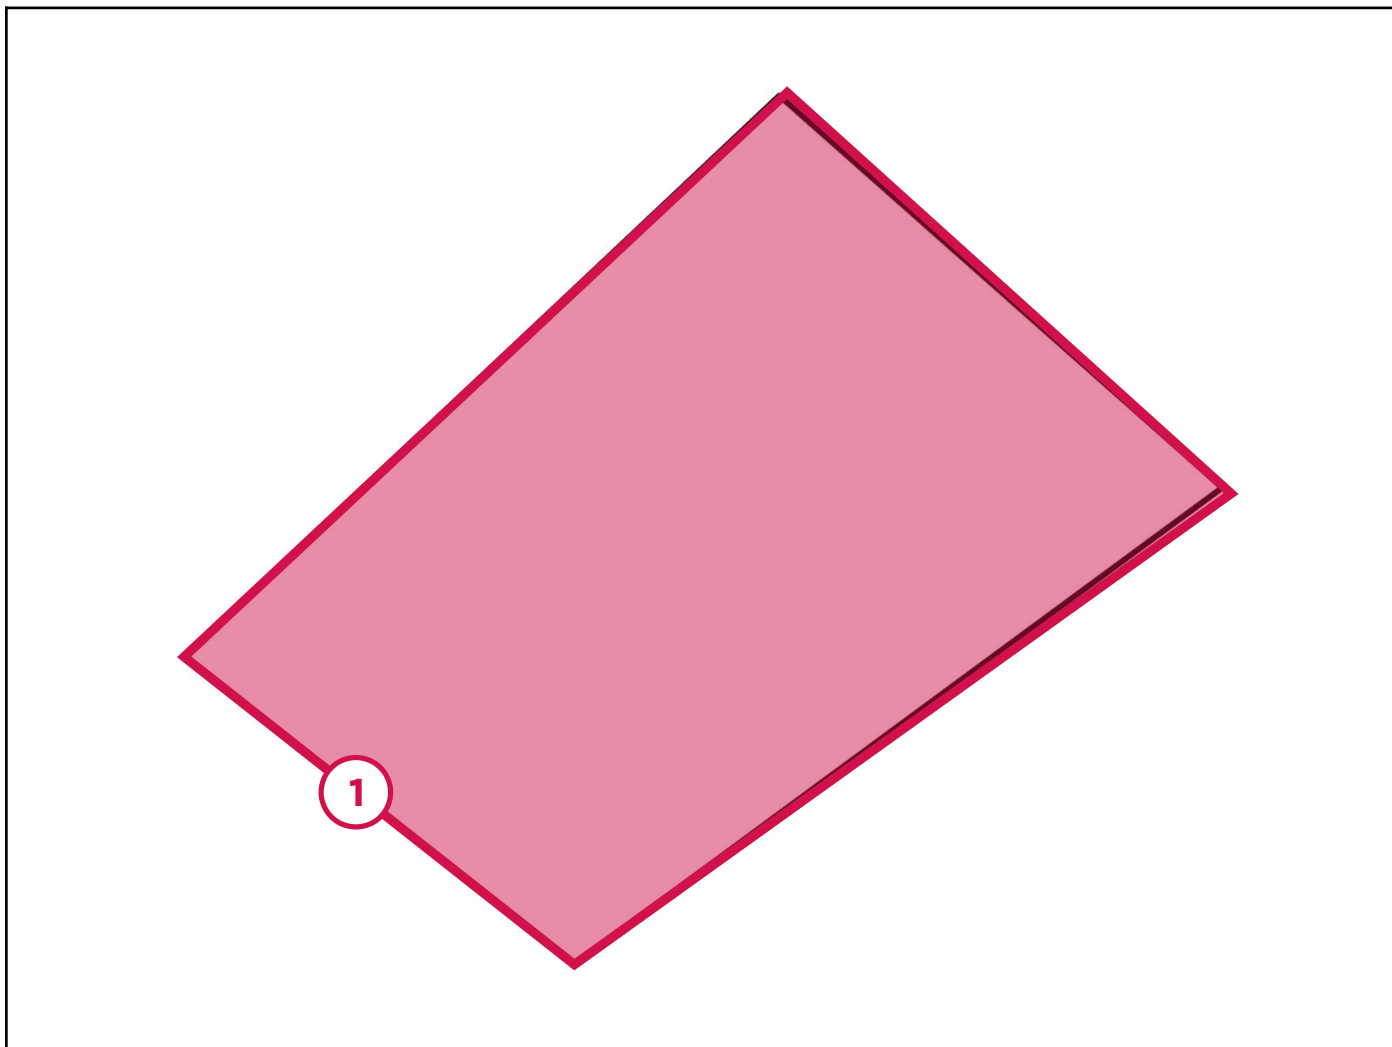
Plan 2.1: BERGING TUIN

Beschrijving	Type	Actie
1. GOLFPLATEN BERGING TUIN	Asbestmateriaal	Dringend verwijderen

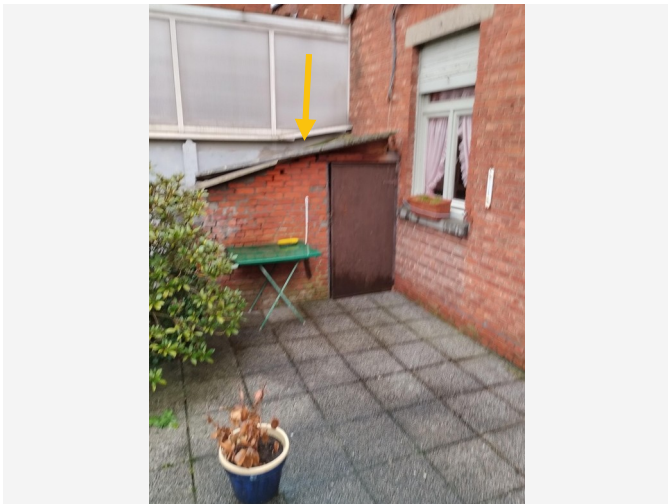
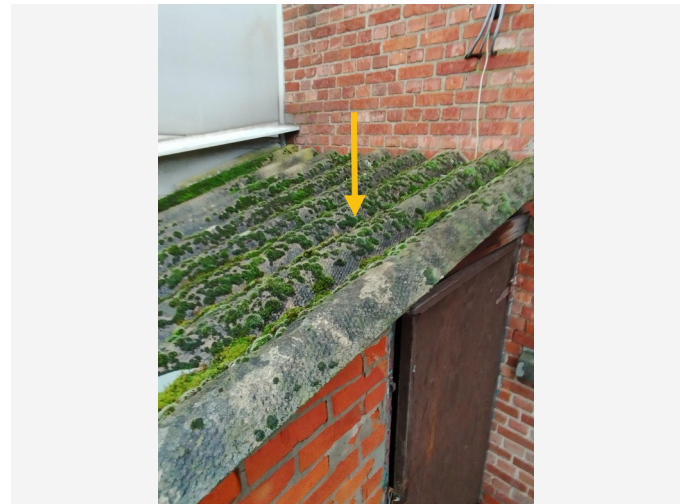
Eindbeoordeling materiaalrisico	Hoog materiaalrisico en/of hoge kans op vezelvrijgave
---------------------------------	---

Gebondenheid	Categorie 1: hechtgebonden in oorsprong
Asbestsoort (vezeltype)	Crocidoliet aanwezig
Asbestconcentratie	Laag (< 50%)
Afschermingsgraad van het gehele materiaal	Geheel of deels (ook) vrij aan de binnenlucht
Toestand van het materiaal	Matig beschadigd, matig verweerd

Beschrijving	GOLFPLATEN BERGING TUIN
Omgeving	Grenst aan binnen- en buitenlucht
Primaire drager	Schuin dak
Asbestmateriaal	Dak- en gevelbekleding - Golfplaat

- Verwijder dit asbestmateriaal zo snel mogelijk. Volg de toestand goed op.

- Eenvoudige handelingen: mag via doe-het-zelf of door werknemer(s) met opleidingsattest eenvoudige handelingen
Dragen van de nodige beschermingsmiddelen (mondmasker ffp3, handschoenen, tyvec). Indien mogelijk de ondervloer afdekken, golfplaten voorzichtig verwijderen, extra fixeren, niet breken, niet gooien, onmiddellijk verpakken of voorzichtig in container met asbest bag plaatsen. Indien golfplaten in slechte staat zijn en kans bestaat op breken: Eenvoudige handeling opgeleid personeel, alle werknemer(s) moeten wel beschikken over een opleidingsattest eenvoudige handelingen 8u

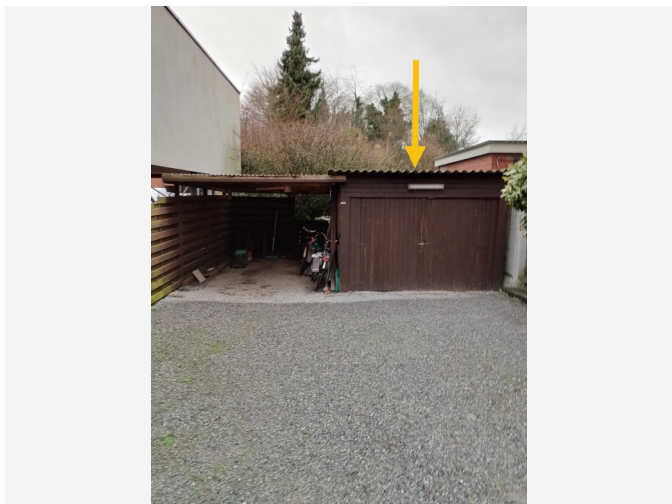
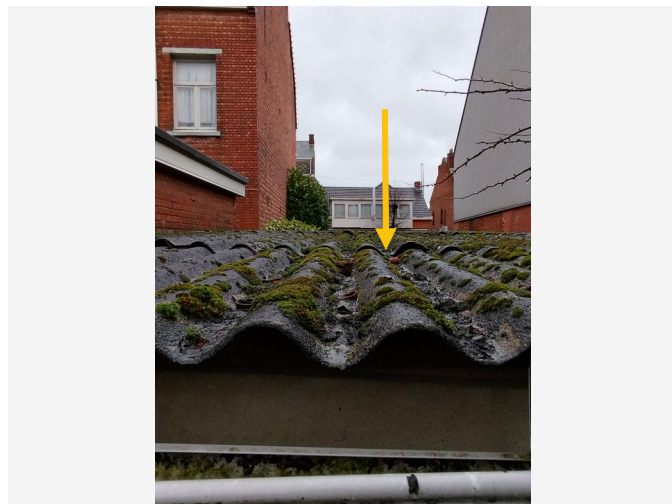
Eindbeoordeling materiaalrisico	Hoog materiaalrisico en/of hoge kans op vezelvrijgave
Opmerking	De golfplaten zijn verweerd, poreus en met mos begroeid.

Gebondenheid	Categorie 1: hechtgebonden in oorsprong
Asbestsoort (vezeltype)	Crocidoliet aanwezig
Asbestconcentratie	Laag (< 50%)
Afschermingsgraad van het gehele materiaal	Geheel of deels (ook) vrij aan de binnenlucht
Toestand van het materiaal	Matig beschadigd, matig verweerd

Beschrijving	golfplaten garage
Omgeving	Grenst aan binnen- en buitenlucht
Primaire drager	Schuin dak

- Verwijder dit asbestmateriaal zo snel mogelijk. Volg de toestand goed op.

- Eenvoudige handelingen: mag via doe-het-zelf of door werknemer(s) met opleidingsattest eenvoudige handelingen
Dragen van de nodige beschermingsmiddelen (mondmasker ffp3, handschoenen, tyvec). Indien mogelijk de ondervloer afdekken, golfplaten voorzichtig verwijderen, extra fixeren, niet breken, niet gooien, onmiddellijk verpakken of voorzichtig in container met asbest bag plaatsen. Indien golfplaten in slechte staat zijn en kans bestaat op breken: Eenvoudige handeling opgeleid personeel, alle werknemer(s) moeten wel beschikken over een opleidingsattest eenvoudige handelingen 8u

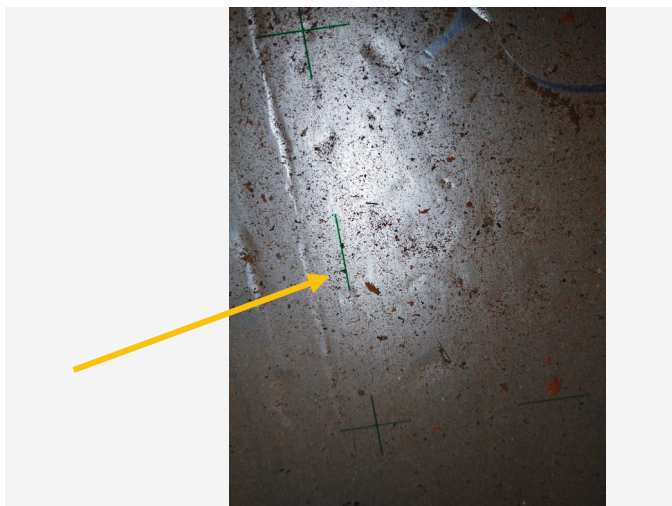
Het dak werd gecontroleerd (via een dakraam ,optillen van een dakpan) . Er is geen verdacht onderdak vastgesteld .

Er zijn isolatieplaten aanwezig onder de pannen.

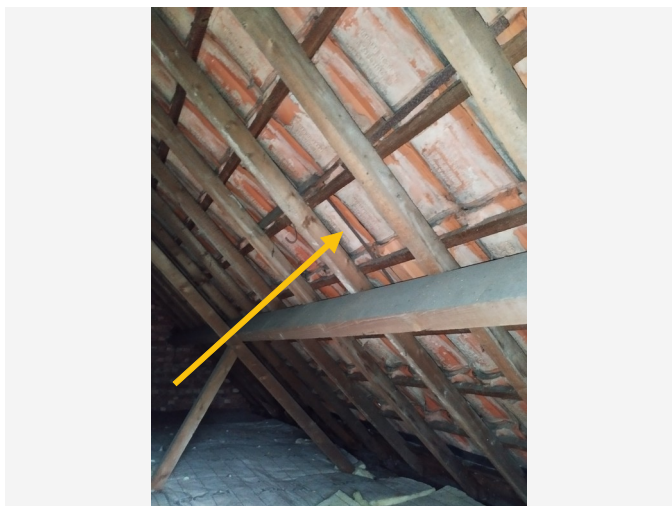
Het dak werd gecontroleerd (op zolder 2 onder de pannen) . Er is geen verdacht onderdak vastgesteld

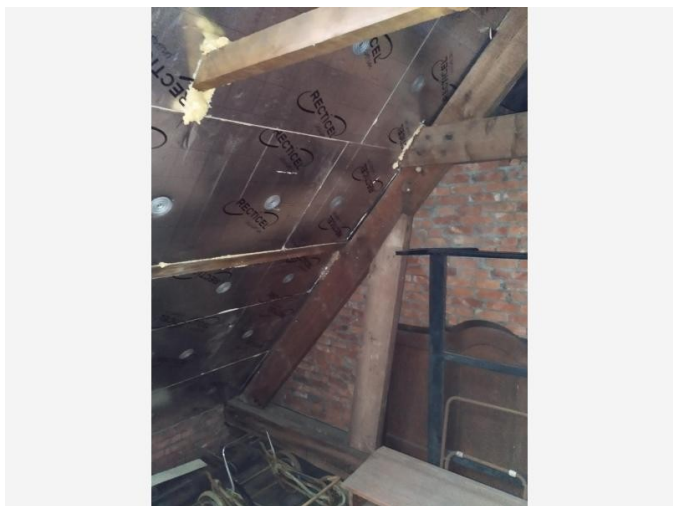
Er zijn geen asbestverdachte/houdende materialen/toepassingen vastgesteld op zolder 1.

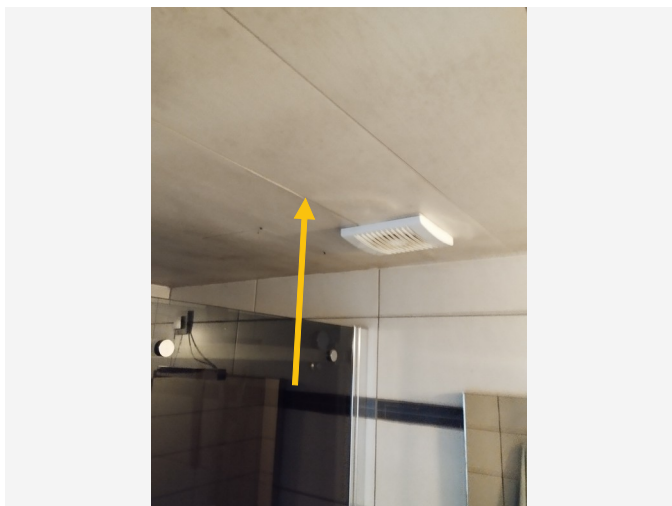
Het plafond in de badkamer is afgewerkt met een vals plafond van houten plafondpanelen. Het is niet duidelijk of er pleisterwerk aanwezig is achter deze valse plafonds, het is aangewezen om bijkomend onderzoek uit te voeren bij werken.

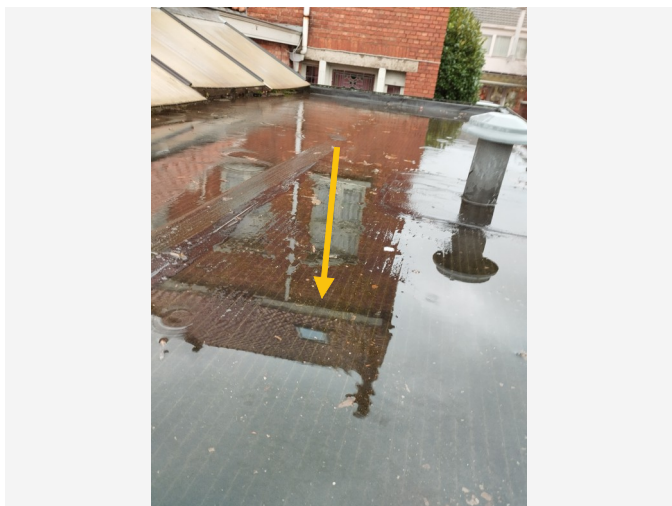
Uit expertise kan worden vastgesteld dat het gebruikte type roofing niet asbestverdacht/houdend is.

Het is niet duidelijk of er asbestverdachte onderlagen aanwezig. Het is aangewezen om extra controle uit te voeren bij eventuele renovatiewerken.

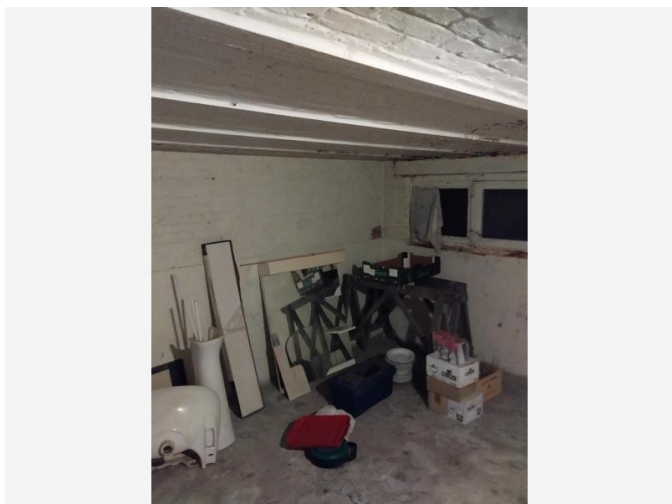
Er zijn geen asbestverdachte/houdende materialen/toepassingen vastgesteld in de kelder.

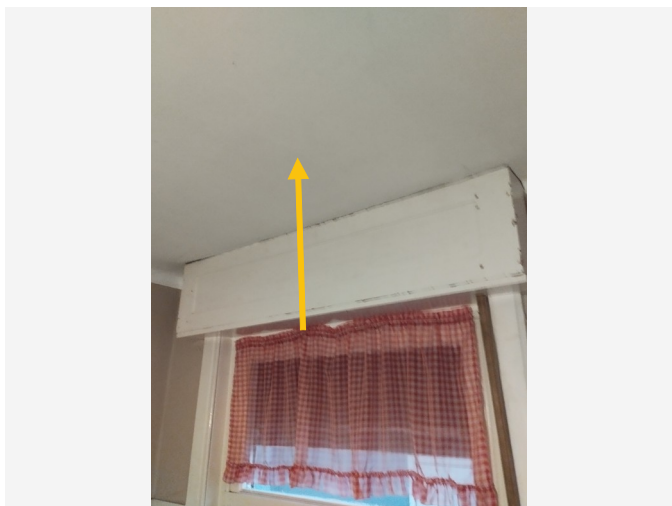
Alle plafonds buiten de badkamer (houten panelen) zijn afgewerkt met valse plafonds in plaatmateriaal. Het is niet duidelijk of er pleisterwerk aanwezig is achter deze valse plafonds, het is aangewezen om bijkomend onderzoek uit te voeren bij werken.

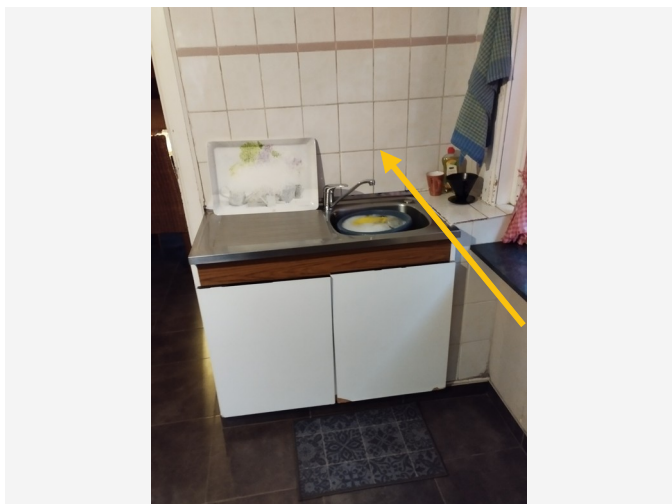
In het inspectieprotocol is een monsternamen van tegellijm verplicht om dit te identificeren als niet-asbesthoudend. Er waren geen facturen ter beschikking die bevestigen dat de tegels na 2001 waren geplaatst. Er waren geen bestaande beschadigingen aan de wandtegels om de lijm voldoende te kunnen inspecteren. Om dit af te toetsen is het aangewezen om bij eventuele renovatiewerken aan de tegels verder onderzoek/staalname te laten uitvoeren ter controle.

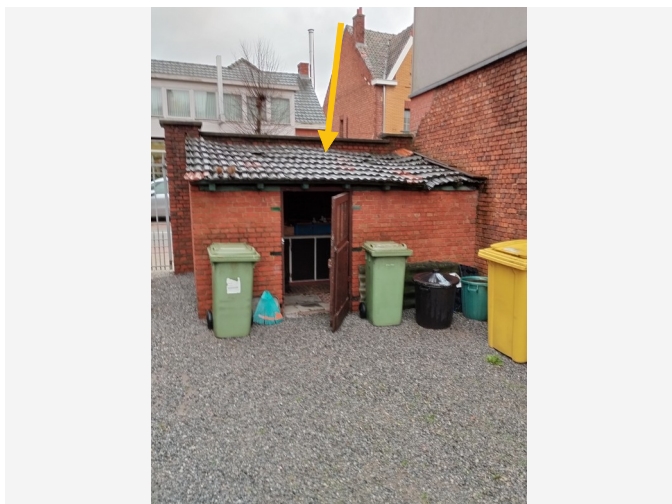
Er zijn geen aqsbstvedrachte/houdende materialen/toepassingen vastgesteld in en aan het tuinhuis.

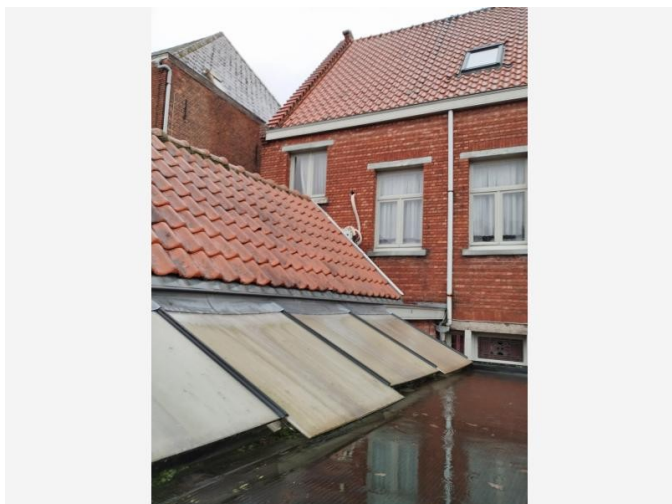
De gang tussen de wasplaats en de badkamer heeft een overkapping waar gebruik is gemaakt van doorzichtige plastic panelen.
