Asbestinventarisatetest

Oude Stationstraat 49, 8700 Tielt

Attestnummer : 20240427-000017.000

Uitgegeven op : 27.04.2024

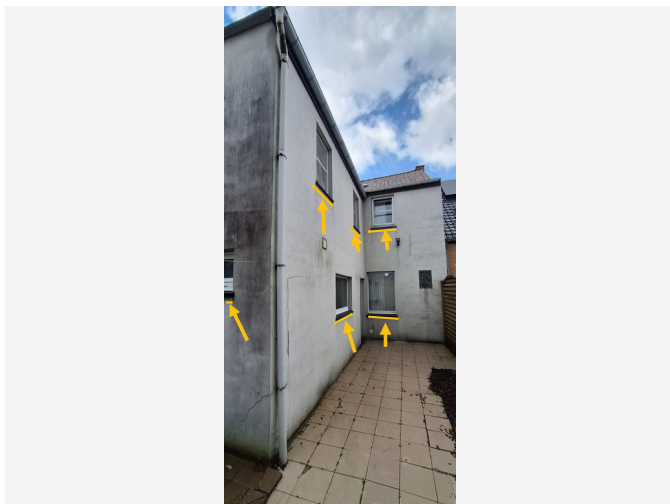
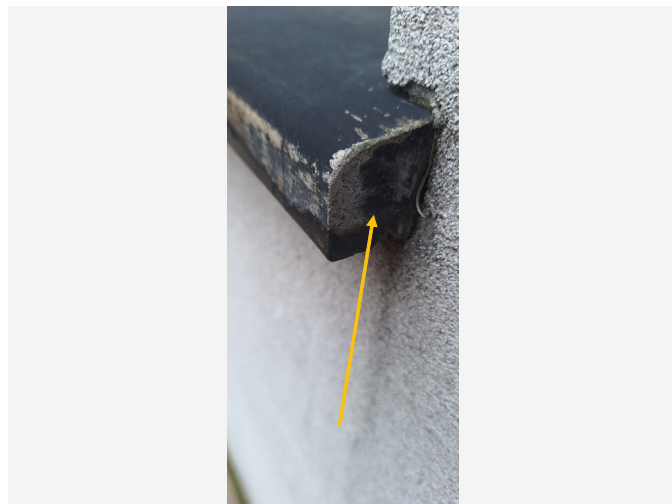
| Fiche 1: Buitenvensterbanken in asbestcement..... | 15 |

Het asbestmateriaal valt onder de mijlpaal van 2040.

| Eindbeoordeling materiaalrisico | Laag materiaalrisico en/of verlaagde kans op vezelvrijgave |

| Asbestsoort (vezeltype) | Crocidoliet aanwezig |
| Toestand van het materiaal | Licht beschadigd, licht verweerd. Intact materiaal type Pical – asbestboard of categorie III 'gebondenheid' |

| Beschrijving | Buitenvensterbanken in asbestcement. |

- Zorg voor een veilig beheer. Vermijd het beschadigen van het asbestmateriaal. Controleer de toestand jaarlijks op wijzigingen.

- Eenvoudige handelingen: mag via doe-het-zelf of door werknemer(s) met opleidingsattest eenvoudige handelingen
Probeer deze in zijn geheel los te kappen en te verwijderen. Zorg voor de nodige persoonlijke beschermingsmiddelen (wegwerpoverall, wegwerphandschoenen en FFP3 stofmasker). Spoel nadien ook je schoenen af. Verpak en laad het materiaal in speciale asbestzakken of containers met big bag, voorzien van een asbestetiket. Deponeer ook je gebruikte beschermkledij in deze zak of container.

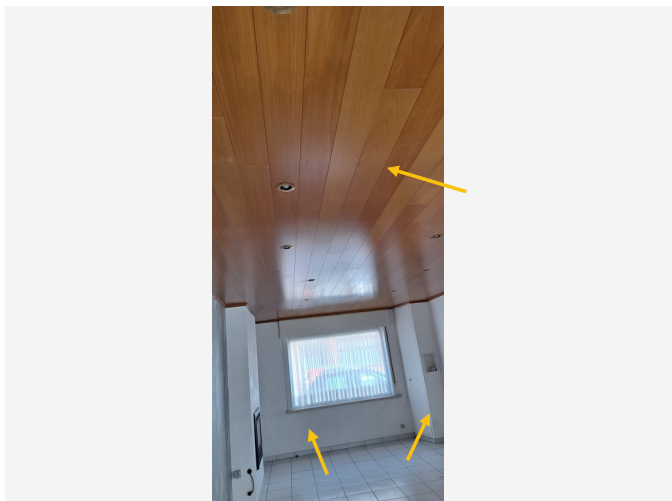
Fiche 2: Geen pleisterwerk muren en plafonds aanwezig

Na inspectie werd vastgesteld dat alle wanden en plafonds op het gelijkvloers en de eerste verdieping bestaan uit voorzetwanden en verlaagde plafonds. Deze zijn opgebouwd uit pleisterplaten en houten bekleding. Bijgevolg heb ik dus geen stalen kunnen nemen van pleisterwerk op deze twee verdiepingen.

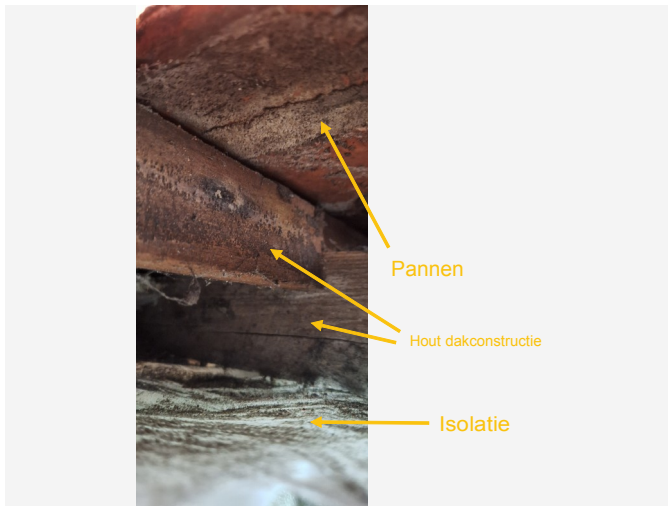
Na inspectie van het dak werd vastgesteld dat er geen asbestcementen onderdakplaten onder de pannen liggen. Via de zolder kon ik wat isolatie wegnemen. Daar zag ik plasticfolie en wat oude houten beplating, maar geen onderdakplaten.

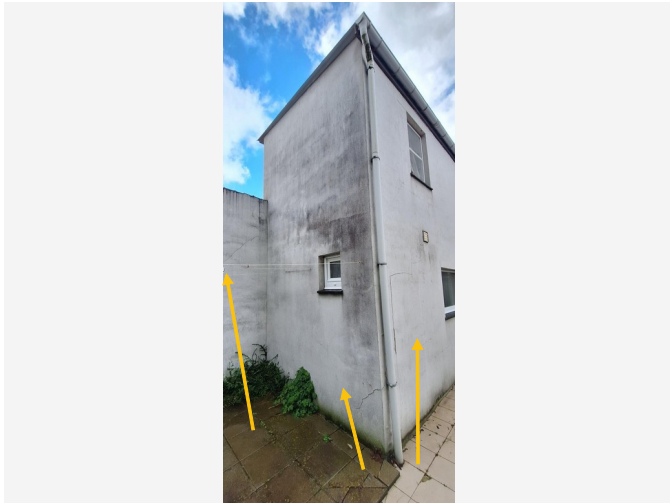
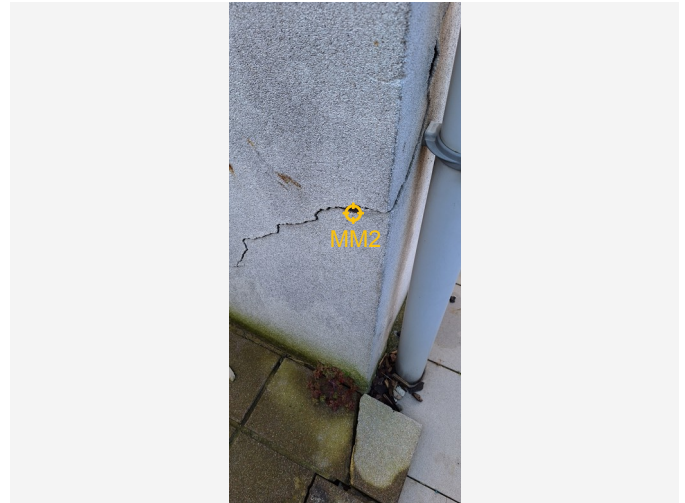
Fiche 4: Crepi buitengevel

Geen asbest

| # | Type | Referentie | Resultaat |
|---|---|---|---|
| 4.1 | Mengmonster | MM2 | Geen asbest |

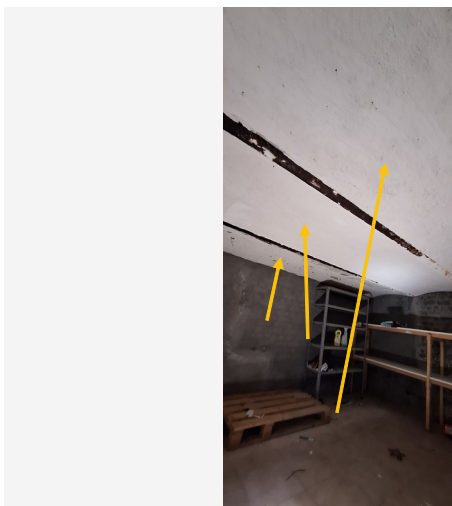
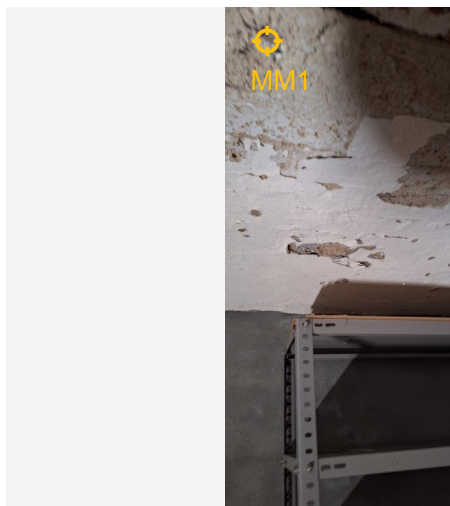
Fiche 5: Pleisterwerk plafond kelder

Geen asbest

| # | Type | Referentie | Resultaat |
|---|---|---|---|
| 5.1 | Mengmonster | MM1 | Geen asbest |

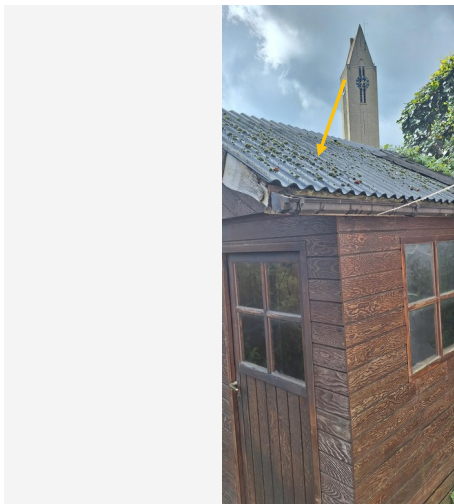
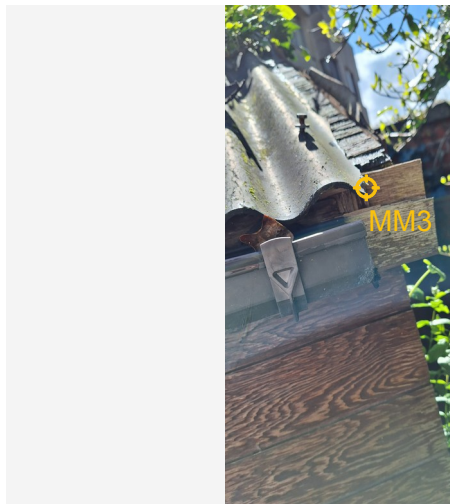
Fiche 6: Golfplaten op tuinhuis

Geen asbest

| # | Type | Referentie | Resultaat |
|---|---|---|---|
| 6.1 | Puntmonster | MM3 | Geen asbest |
