Asbestinventarisatetest

Peter Benoitlaan 34, 9820 Merelbeke

Attestnummer : 20241213-000311.000

Uitgegeven op : 13.12.2024

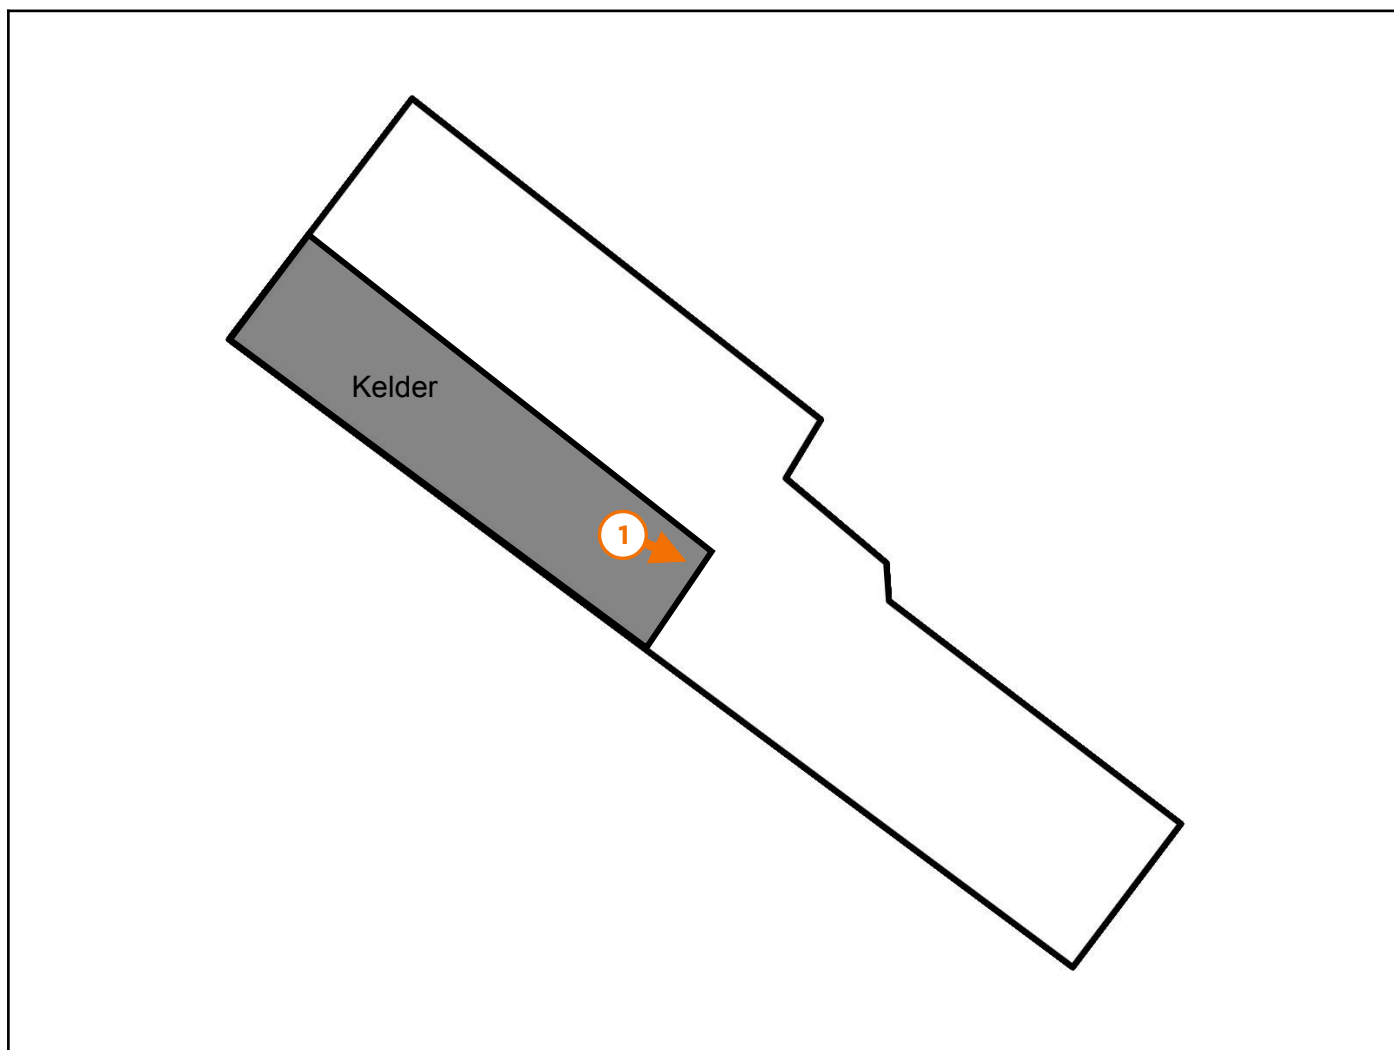
Plan 1.8: Hoofdgebouw plan - Kelder

Beschrijving	Type	Actie
1. Ventilatiekanaal in kelder	Asbestmateriaal	Maatregelen nemen

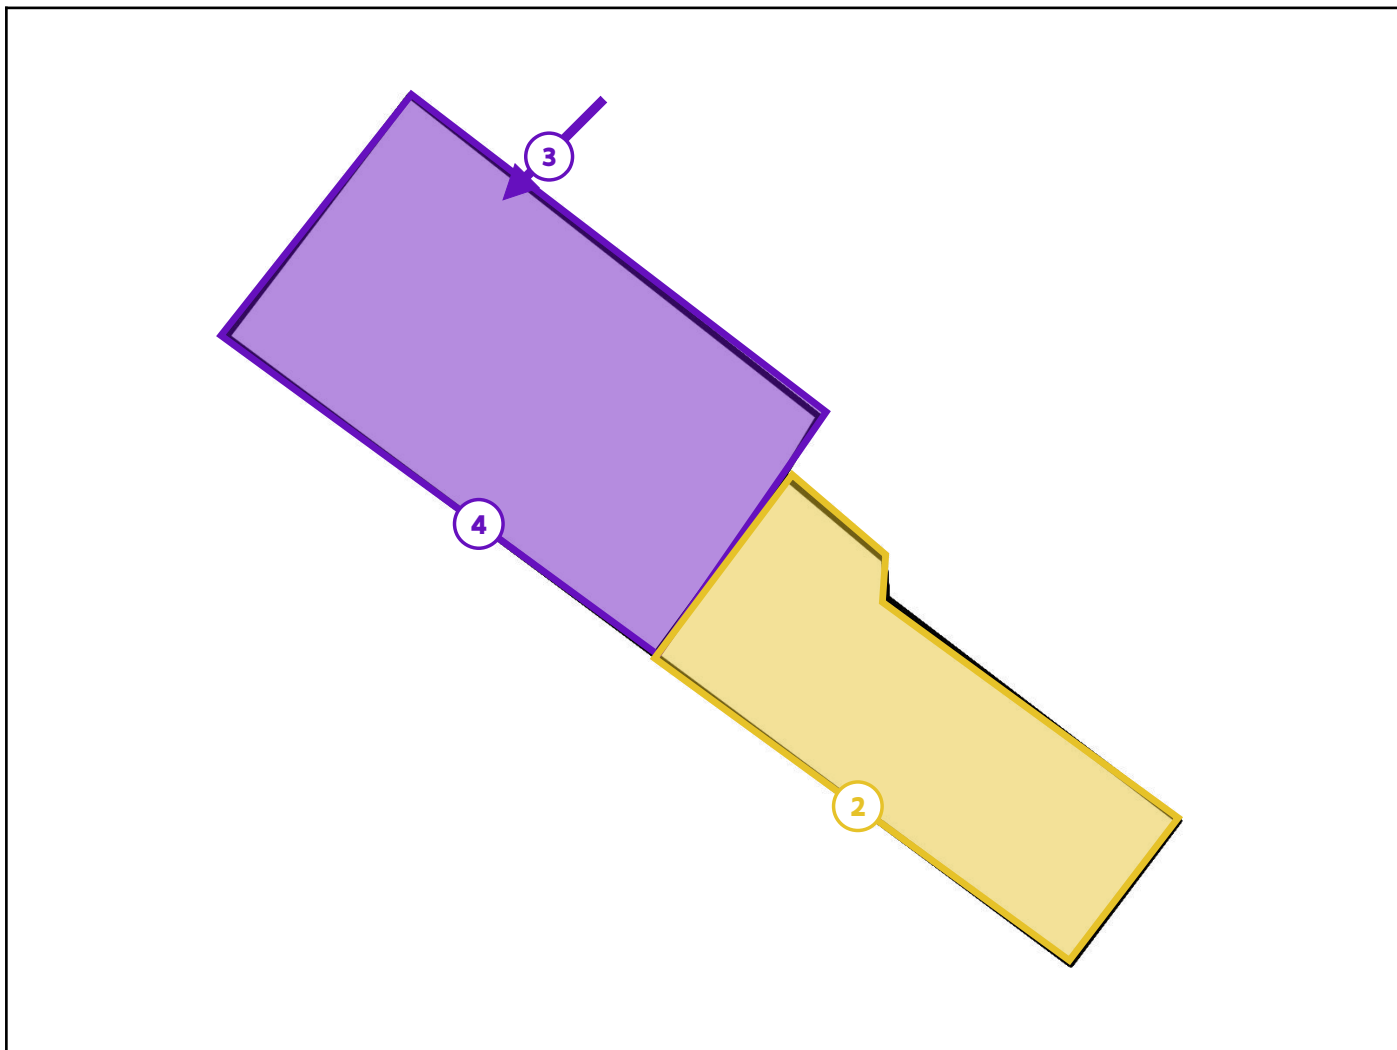
Plan 1.9: Hoofdgebouw plan

Beschrijving	Type	Actie
2. Roofing platdak - geen staalname	Asbestmateriaal	Zorgvuldig beheren
3. Schoorsteen rookgaskanaal - beoordeling	Beperking	-
4. Onderdak woning	Beperking	-

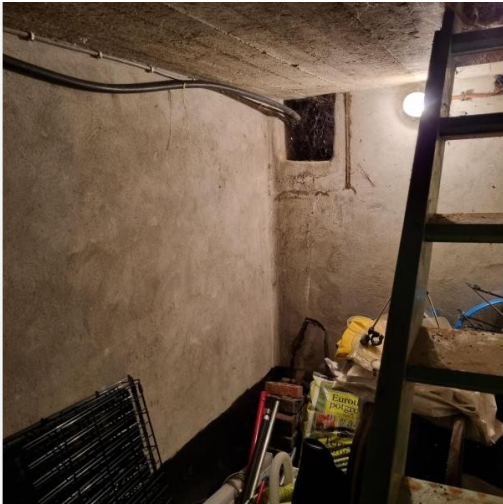
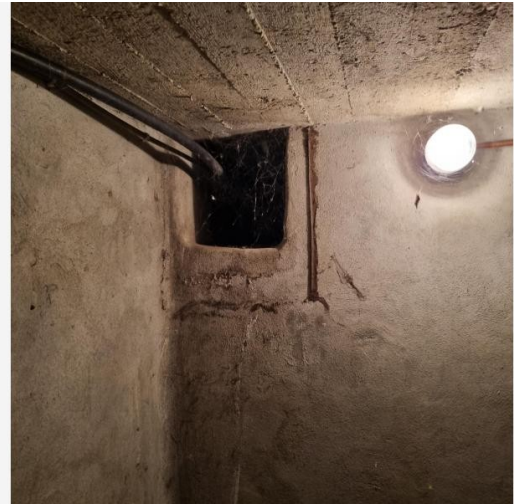
Eindbeoordeling materiaalrisico	Verhoogd materiaalrisico en/of verhoogde kans op vezelvrijgave
---------------------------------	--

Gebondenheid	Categorie 1: hechtgebonden in oorsprong
Asbestsoort (vezeltype)	Crocidoliet aanwezig
Asbestconcentratie	Laag (< 50%)
Afschermingsgraad van het gehele materiaal	Geheel of deels (ook) vrij aan binnenluchtstromen
Toestand van het materiaal	Licht beschadigd, licht verweerd. Intact calciumsilicaatmateriaal of categorie III 'gebondenheid'

Beschrijving	Verluchtingskanaal in kelder
Omgeving	Grenst aan binnen- en buitenlucht
Primaire drager	Wand buitenschil
Asbestmateriaal	Buis, koker, leiding, pijp, doorvoer
Bindmiddel van asbestmateriaal	Cement
Gebondenheid op basis van bindmiddel	Hecht
Hoeveelheid (lengte - omtrek - dikte - aantal)	<ul style="list-style-type: none">• 4,00 m - 40,00 cm - 2,00 cm - 1 stuk
Totaal volume	0,032 m ³
Eenvoudig bereikbaar	Nee <ul style="list-style-type: none">• Het asbestmateriaal is bedekt (uitgezonderd laag verf, coating, behang, kunststof, textiel) en het wegnemen van het bedekkende materiaal kan niet zonder het bedekkende materiaal te beschadigen.
Bevestigingswijze	<ul style="list-style-type: none">• Verlijmd, ingegoten, versmeerd
Identificatiemethode	Vaststelling zonder monstername
Destructieve handeling voor identificatie	Nee
Opmerking	De lengte is een indicatie omdat er geen zicht is tot waar de verluchtingsbuis doorloopt in de woning. Er zijn ook geen plannen hiervan waarop dit kon worden waargenomen, er was ook buiten geen zicht op verluchtingsrooster.

- Zorg voor een veilig beheer en verwijder dit asbestmateriaal wanneer het bij werken eenvoudig bereikbaar wordt. Controleer de toestand jaarlijks op wijzigingen.

- Eenvoudige handelingen: enkel door erkend asbestverwijderaar
De ventilatiebuis zit volledig ingekapseld in de funderingsplaat. Vooral de buis verwijderd kan worden zal de funderingsplaat verwijderd moeten worden. Het is wel zo dat enkel via eenvoudige handeling kan worden uitgevoerd dat de buis niet wordt beschadigd tijdens het uitbreken van de vloerplaat om het kanaal vrij te maken.
- Hermetische zone (erkend asbestverwijderaar)
Indien de buis volledig ingekapseld zit en deze niet kan verwijderd worden zonder vrijkomen van stofdeeltjes door het verwijderen van de funderingsplaat zal er een hermetische zone opgesteld moeten worden vooraleer.

Contacteer een erkende asbestverwijderaar die de nodige certificering heeft voor het verwijderen van asbest met hermetische zone. Wat is een hermetische zone :Een soort luchtdichte tent bestaande uit een houten structuur en plastic folie wordt opgebouwd rondom het te verwijderen asbestmateriaal. Binnen deze

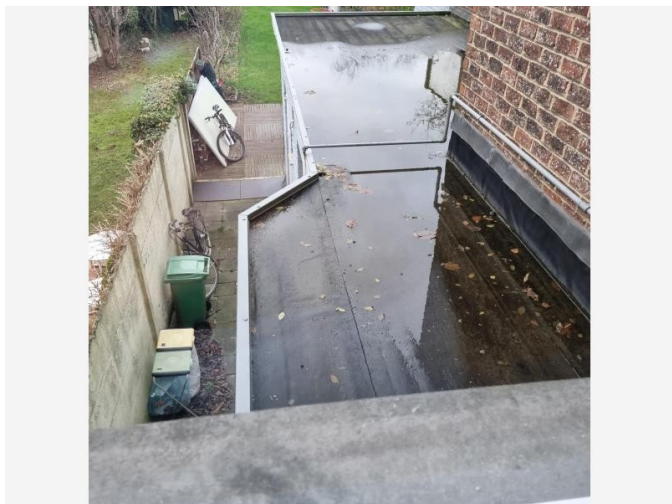
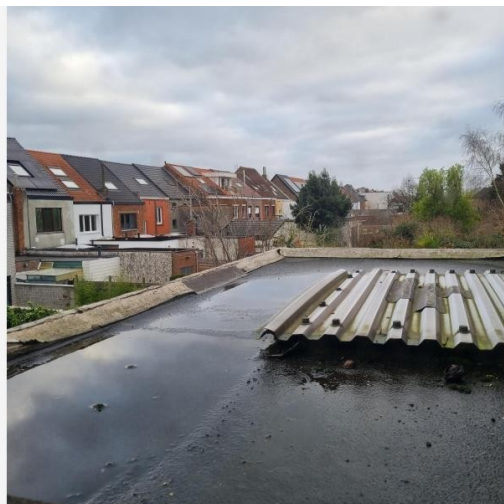
opgepast vooraaleer de roofing wordt verwijderd als asbesthoudend afval! Eerst monsternamen laten uitvoeren tot op de draagstructuur. Er werd aangegeven dat de roofing werd vernieuwd maar er konden hiervoor geen bewijsstukken voorgelegd worden.

Eindbeoordeling materiaalrisico	Laag materiaalrisico en/of verlaagde kans op vezelvrijgave
Opmerking	er is geen vegetatie groei aanwezig tijdens het plaatsbezoek.

Beschrijving	Roofing platdak - geen staalname
Omgeving	Buiten
Primaire drager	Plat dak
Asbestmateriaal	Dak- en gevelbekleding - Roofing
Bindmiddel van asbestmateriaal	Bitumen (roofing, teer, asfalt)
Gebondenheid op basis van bindmiddel	Hecht
Hoeveelheid (oppervlakte - aantal)	• 27,74 m ² - 1 stuk
Totale oppervlakte	27,74 m ²
Eenvoudig bereikbaar	Ja
Bevestigingswijze	• Verlijmd, ingegoten, versmeerd
Identificatiemethode	Vaststelling zonder monstername Motivatie: Op vraag van de eigenaar-opdrachtgever werd geen monstername uitgevoerd
Destructieve handeling voor identificatie	Nee
Opmerking	Roofing kan niet worden bestempeld als niet asbesthoudend zonder staalname. Tijdens het plaatsbezoek kon er niet verzekerd worden dat het dak nog waterdicht is na staalname. Als de roofing wordt vernieuwd kan er eerst een staal genomen worden om na te gaan of het verdacht materiaal effectief asbesthoudend is. Vervolgens kan de aannemer met kennis van eenvoudige handeling het materiaal correct verhandelen.

- Verwijder dit asbestmateriaal zo snel mogelijk. Volg de toestand goed op.

- Eenvoudige handelingen: enkel door erkend asbestverwijderaar de aannemer verwijderd de roofing met eenvoudige handeling zonder dat er stofdeeltjes kunnen vrijkomen. De aannemerr kan ook meteen een nieuwe dakbedekkingslaag aanbrengen.

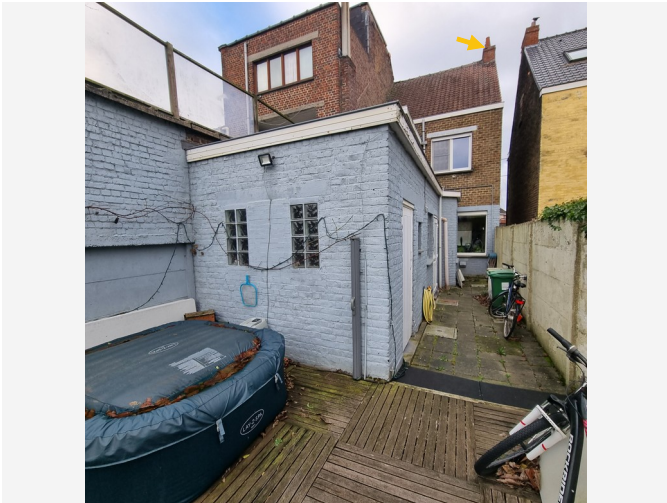
Situeringfoto

Reden: Het te onderzoeken materiaal situeert zich hoger dan 3,50 m te rekenen vanaf een veilige ondergrond

Uitleg van de asbestdeskundige: Het schoorsteen rookgaskanaal is niet te beoordelen. Aan de binnenzijde is de kachel aangesloten. Aan de buitenzijde is het hoger dan 3,5 meter om de schoorsteen te inspecteren. Het is niet zichtbaar of er een asbestverdachte rookgaskanaal aanwezig is in de schoorsteen.

van de buitenzijde te zien is er geen verdachte rookgaskanaal maar dit wil niet zeggen dat niet aan de binnenzijde geen koppeling is op een asbestverdachte rookgaskanaal in de schoorsteen.

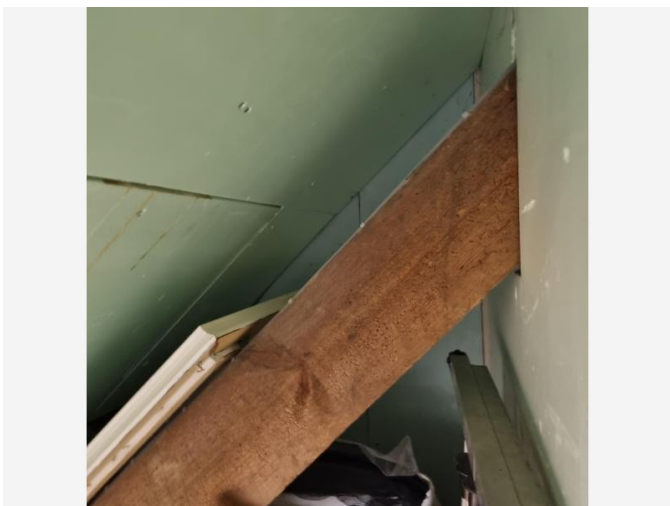
Situeringfoto

Reden: Er is geen volledige risicobeoordeling mogelijk

Uitleg van de asbestdeskundige: - aan de binnenzijde zijn beide zolders volledig afgewerkt vaste isolatie plaat, er is nergens geen beschadiging om het onderdak verder kunnen onderzoeken

- De resterende ruimte is afgewerkt met vaste platen, via het raam kan er ook niet worden verschoven de dakpannen.

- aan de achterzijde is het ook hoger dan 3,5 meter via het platte dak om veilig het onderdak te beoordelen

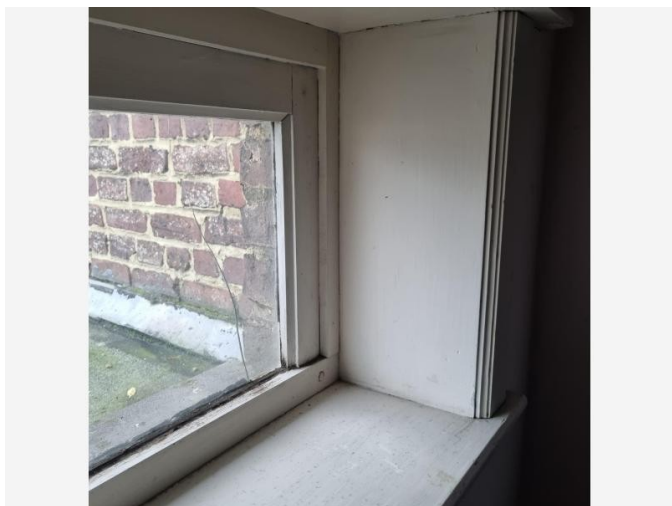
Geen verdachte vensterbank - in de woning is er geen verdachte vensterbank aanwezig.

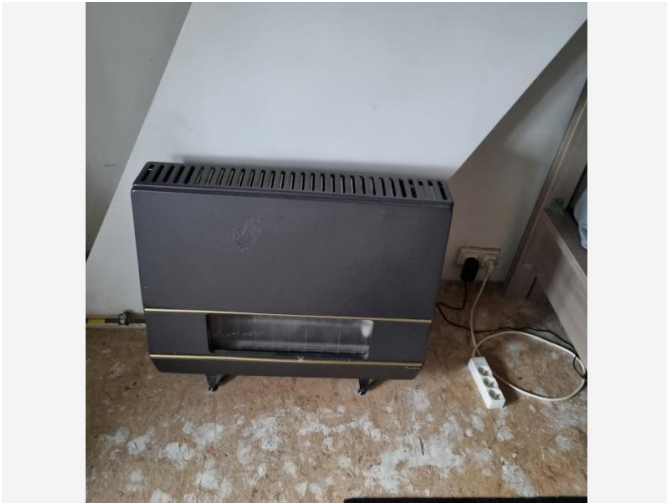
De kachel kon niet verder worden onderzocht aan de binnenzijde. Er kunnen nog materialen in de kachel aanwezig die niet zichtbaar zijn tijdens het plaatsbezoek.

Bij het verwijderen van de kachel moet er aandacht worden besteed aan het touw die mogelijk aanwezig is bij de kachel. Het touw is niet zichtbaar tijdens de inspectie maar dit behoort tot destructief onderzoek die niet noodzakelijk is voor dit attest. Het touw van de kachel kan mogelijk asbestverdacht zijn.

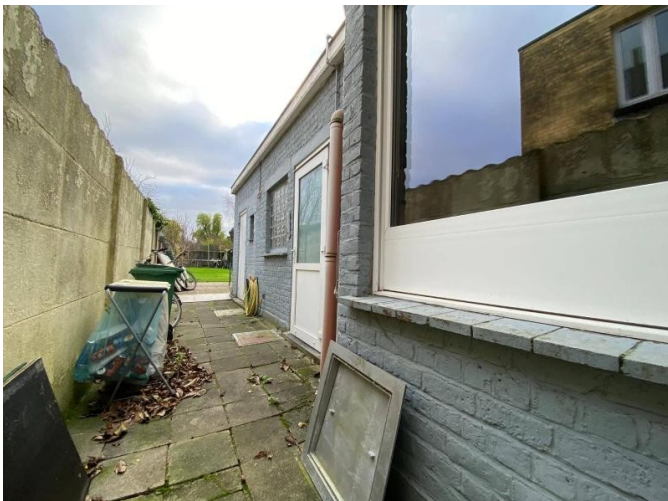
Fiche 7: Geen verdachte mastiek tussen raam en metselwerk

Er is geen verdachte mastiek aanwezig tussen de ramen en gevelmetselwerk.

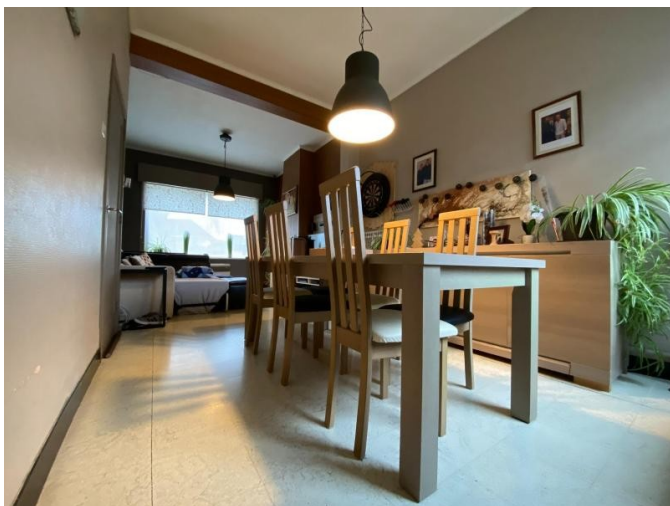
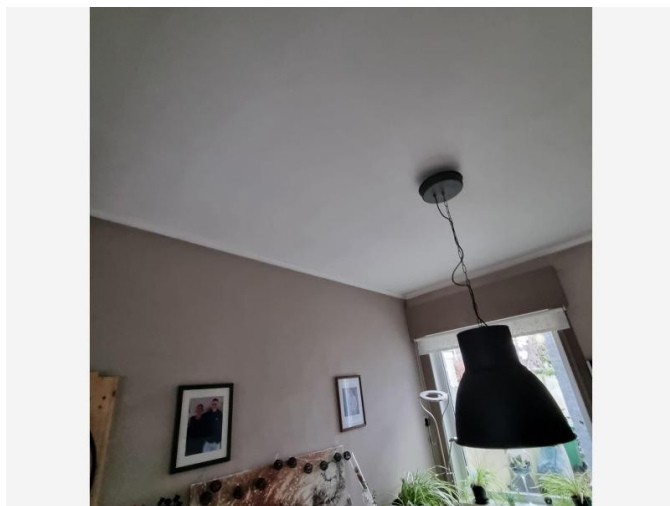
Fiche 8: Pleisterwerk Plafond

Geen asbest

#	Type	Referentie	Resultaat
8.1	Mengmonster	MM02	Geen asbest

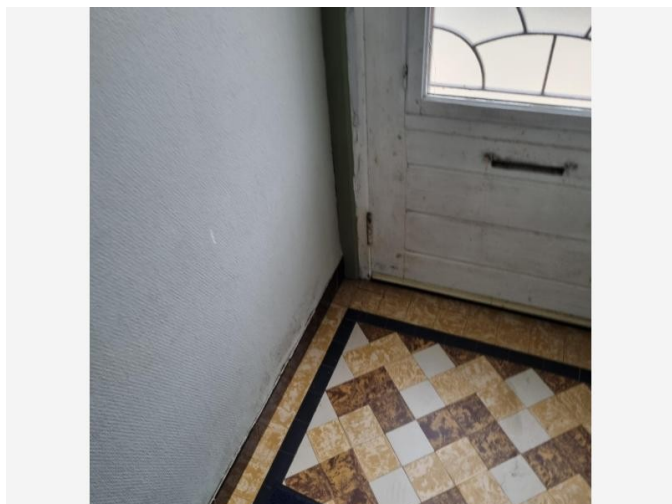
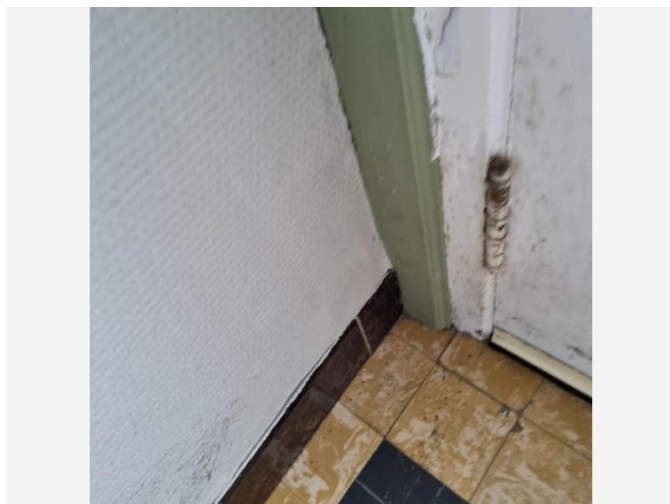
Geen asbest

#	Type	Referentie	Resultaat
9.1	Mengmonster	MM01	Geen asbest
