# Asbestinventarisatetest

Kloosterstraat 80, 9820 Merelbeke

Attestnummer : 20241212-000454.000

Uitgegeven op : 12.12.2024

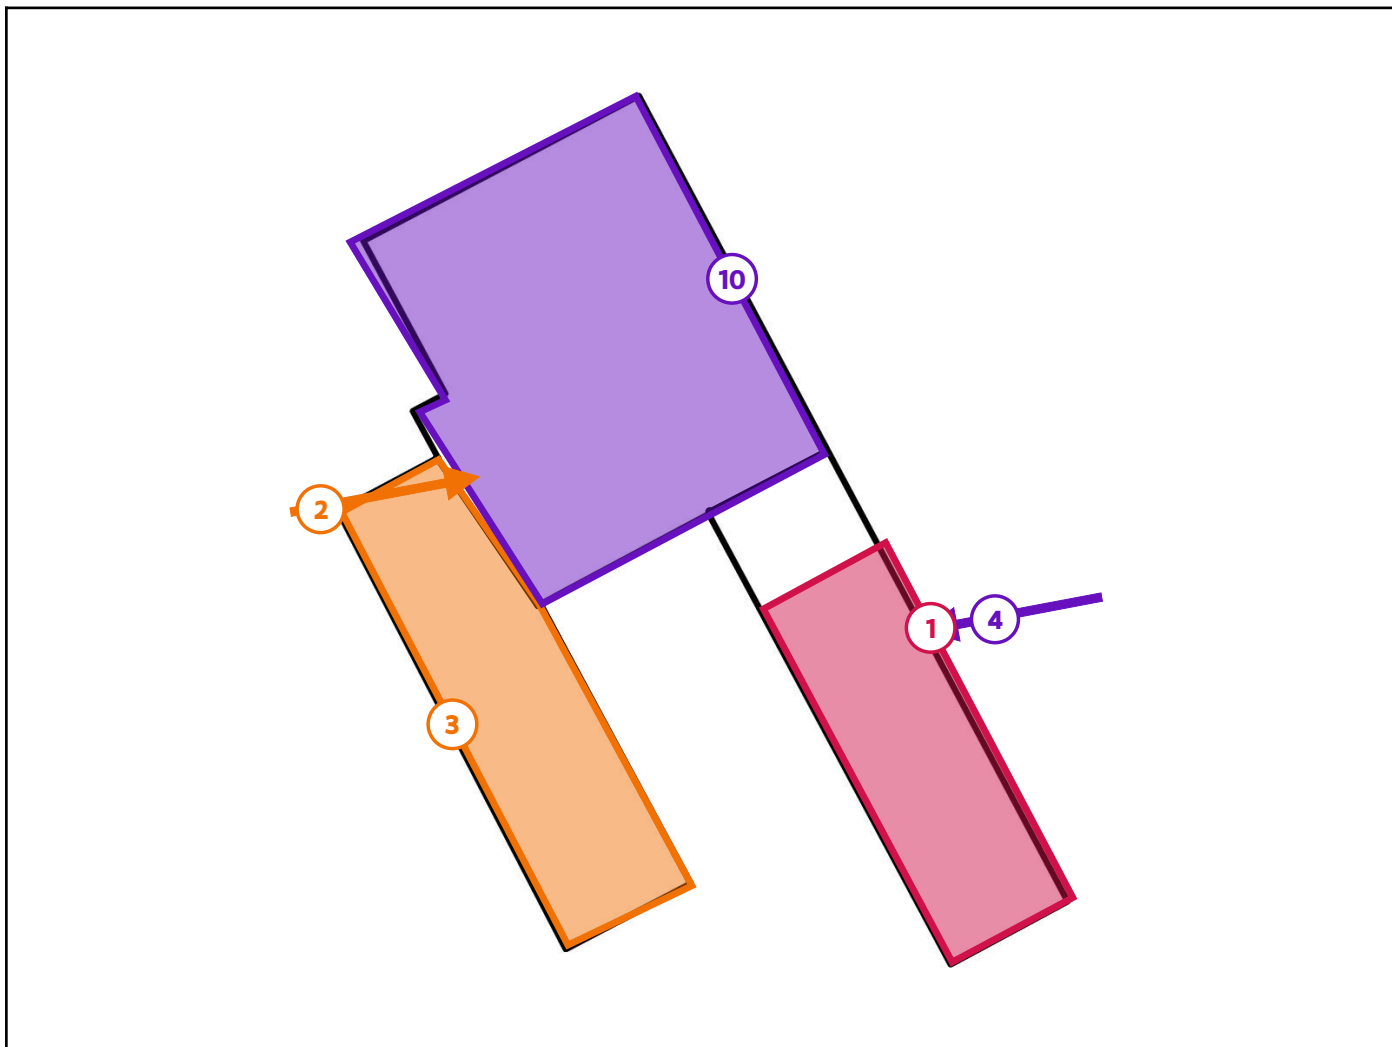
## Plan 1.3: Hoofdgebouw plan - dakplan

Beschrijving	Type	Actie
1. Golfplaat dakbedekking	Asbestmateriaal	Dringend verwijderen
2. Rookgaskanaal hellend dak - aangesloten aan kachel	Asbestmateriaal	Verwijderen
3. Roofing platdak - geen staalname	Asbestmateriaal	Verwijderen
4. Schoorsteen rookgaskanaal - beoordeling	Beperking	-
10. Geen Onderdak woning	Advies	-

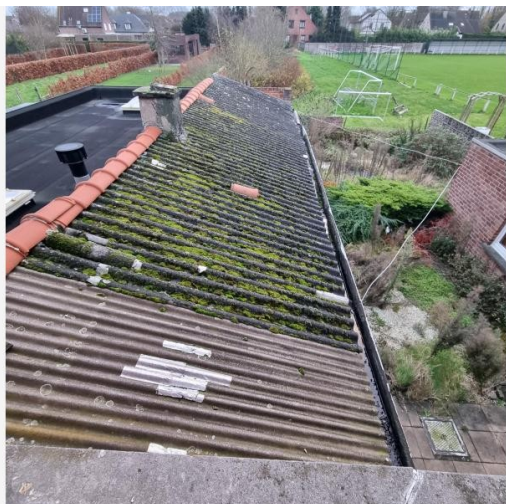
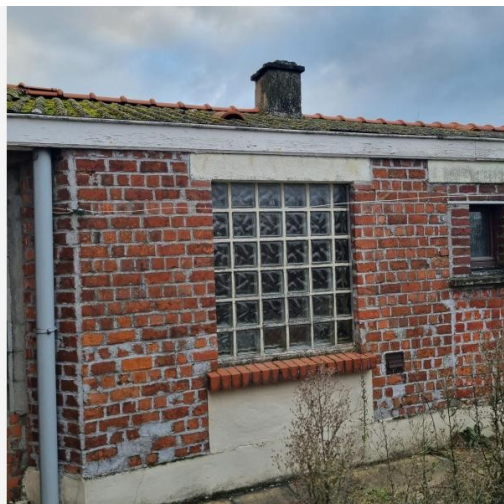
Eindbeoordeling materiaalrisico	Hoog materiaalrisico en/of hoge kans op vezelvrijgave
---------------------------------	---

Gebondenheid	Categorie 1: hechtgebonden in oorsprong
Asbestsoort (vezeltype)	Crocidoliet aanwezig
Asbestconcentratie	Laag (< 50%)
Afschermingsgraad van het gehele materiaal	Geheel of deels (ook) vrij aan de binnenlucht
Toestand van het materiaal	Matig beschadigd, matig verweerd

Beschrijving	Golfplaat dakbedekking
Omgeving	Grenst aan binnen- en buitenlucht
Primaire drager	Schuin dak
Asbestmateriaal	Dak- en gevelbekleding - Golfplaat
Bindmiddel van asbestmateriaal	Cement
Gebondenheid op basis van bindmiddel	Hecht
Hoeveelheid (oppervlakte - aantal)	• 31,28 m <sup>2</sup> - 1 stuk
Totale oppervlakte	31,28 m <sup>2</sup>
Eenvoudig bereikbaar	Ja
Bevestigingswijze	• Genageld, geniet
Identificatiemethode	Vaststelling zonder monstername
Destructieve handeling voor identificatie	Nee

**Dringend verwijderen**

- Verwijder dit asbestmateriaal zo snel mogelijk. Volg de toestand goed op.
- Hemelwater dat afspoelt van asbestcement daken of gevels kan asbestdeeltjes bevatten. Gebruik het enkel voor gesloten circuits (bv. spoelen toiletten). Reinig na het vervangen van het dak of de gevel de dakgoten en regenwaterput of -ton om asbesthoudend sediment of slib te verwijderen

- Eenvoudige handelingen: mag via doe-het-zelf of door werknemer(s) met opleidingsattest eenvoudige handelingen  
Asbest buiten een gebouw: Bevindt het asbest zich buiten uw woning of gebouw? Dan mag u de volgende toepassingen zelf wegnemen: hechtgebonden asbest dat niet beschadigd is; hechtgebonden asbest dat wel beschadigd is en waarbij er vrije asbestvezels zichtbaar zijn. Een beschadigde asbesttoepassing of asbest in slechte staat kan makkelijk verder breken of vergruizen. Er komen dan schadelijke asbestvezels vrij die ingeademd kunnen worden. De volgende asbesthoudende materialen mag u als particulier of zelfstandige zelf verwijderen, ongeacht of ze zich binnen of buiten bevinden: dichtingen of pakkingen; koorden en andere geweven materialen; remvoeringen of gelijkaardige toepassingen.

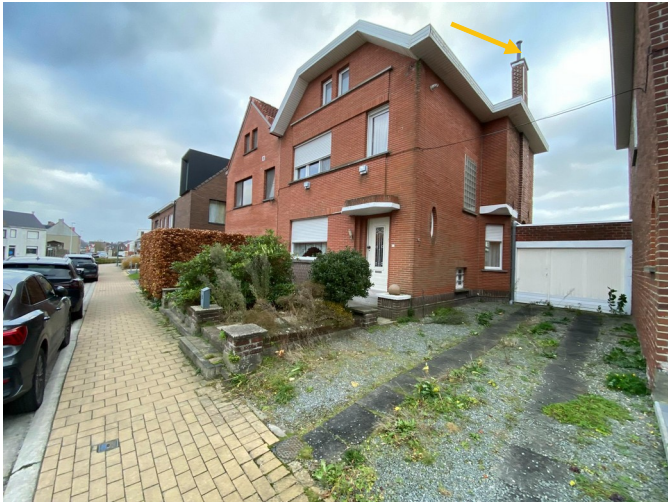
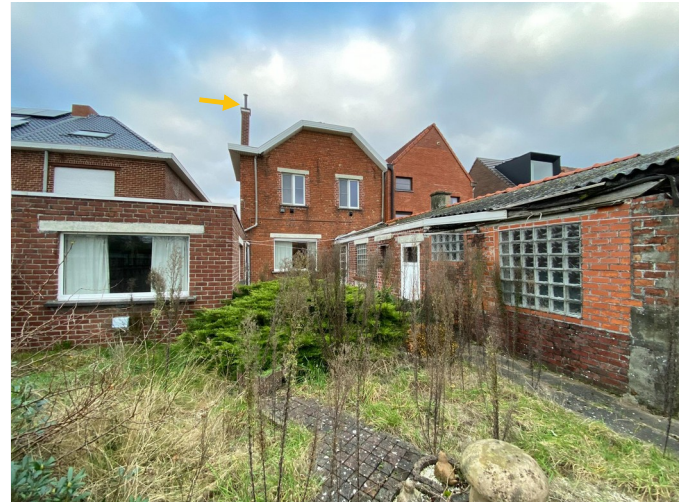
## Fiche 2: Rookgaskanaal hellend dak - aangesloten aan kachel

Eindbeoordeling materiaalrisico	Verhoogd materiaalrisico en/of verhoogde kans op vezelvrijgave
---------------------------------	--

Gebondenheid	Categorie 1: hechtgebonden in oorsprong
Asbestsoort (vezeltype)	Crocidoliet aanwezig
Asbestconcentratie	Laag (< 50%)
Afschermingsgraad van het gehele materiaal	Geheel of deels (ook) vrij aan binnenluchtstromen
Toestand van het materiaal	Licht beschadigd, licht verweerd. Intact calciumsilicaatmateriaal of categorie III 'gebondenheid'

<b>Beschrijving</b>	Rookgaskanaal hellend dak - aangesloten aan kachel
<b>Omgeving</b>	Grenst aan binnen- en buitenlucht
<b>Primaire drager</b>	Schuin dak
<b>Asbestmateriaal</b>	Rookgaskanaal
<b>Bindmiddel van asbestmateriaal</b>	Cement
<b>Gebondenheid op basis van bindmiddel</b>	Hecht
<b>Hoeveelheid (lengte - omtrek - dikte - aantal)</b>	<ul style="list-style-type: none"><li>• 8,00 m - 30,00 cm - 4,00 cm - 1 stuk</li></ul>
<b>Totaal volume</b>	0,096 m <sup>3</sup>
<b>Eenvoudig bereikbaar</b>	Nee <ul style="list-style-type: none"><li>• Het asbestmateriaal is bedekt (uitgezonderd laag verf, coating, behang, kunststof, textiel) en het wegnemen van het bedekkende materiaal kan niet zonder het bedekkende materiaal te beschadigen.</li></ul>
<b>Bevestigingswijze</b>	<ul style="list-style-type: none"><li>• Verlijmd, ingegoten, versmeerd</li></ul>
<b>Identificatiemethode</b>	Vaststelling zonder monsternamen

<b>Destructieve handeling voor identificatie</b>	Nee
<b>Opmerking</b>	Er kon geen grondige beoordeling gebeuren gezien de hoogte, daarom moet het materiaal bestempeld worden als asbesthoudend.

Verwijderen

- Zorg voor een veilig beheer en verwijder dit asbestmateriaal wanneer het bij werken eenvoudig bereikbaar wordt. Controleer de toestand jaarlijks op wijzigingen.

- Eenvoudige handelingen: enkel door erkend asbestverwijderaar  
Er zal eerst een stuk van de schoorsteen in het gebouw en bij het hellend dak moeten afgebroken worden. Daarna zal pas het rookgaskanaal verwijderd kunnen worden. De aannemer heeft de nodige kennis om het rookgaskanaal te verwijderen zonder het rookgaskanaal te breken, zodat er geen gevaarlijke stofdeeltjes kunnen vrijkomen. Lees zorgvuldig het asbestattest die ook verder advies heeft rond verwijdering.
- Hermetische zone (erkend asbestverwijderaar)  
Als er gemerkt wordt dat er toch het rookgaskanaal beschadigd zal worden tijdens het afbreken van de schoorstenen zal er gekozen moeten worden voor een erkend asbestverwijderaar die een hermetische zone zal opstellen.

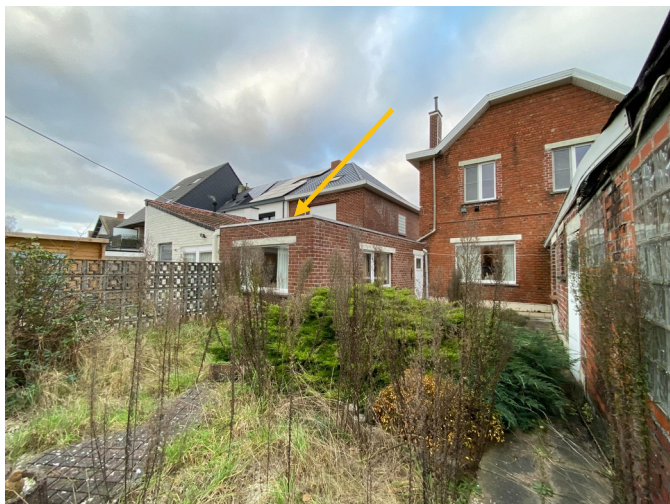
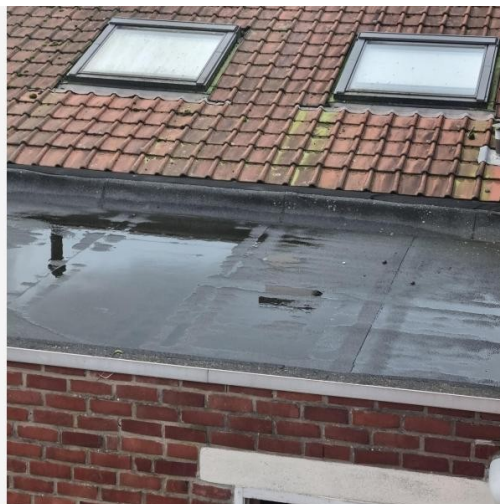
Opgepast laat eerst de roofing verder bemonsteren tot op de draagstructuur vooraleer deze wordt verwijderd als asbesthoudend.

Eindbeoordeling materiaalisico	Verhoogd materiaalisico en/of verhoogde kans op vezelvrijgave
--------------------------------	---

Gebondenheid	Categorie 1: hechtgebonden in oorsprong
Asbestsoort (vezeltype)	Alleen chrysotiel
Asbestconcentratie	Laag (< 50%)
Afschermingsgraad van het gehele materiaal	Geheel of deels vrij aan de buitenlucht
Toestand van het materiaal	Matig beschadigd, matig verweerd

Beschrijving	Roofing platdak - geen staalname
Omgeving	Buiten
Primaire drager	Plat dak
Asbestmateriaal	Dak- en gevelbekleding - Roofing
Bindmiddel van asbestmateriaal	Bitumen (roofing, teer, asfalt)
Gebondenheid op basis van bindmiddel	Hecht
Hoeveelheid (oppervlakte - aantal)	<ul style="list-style-type: none"><li>• 23,38 m<sup>2</sup> - 1 stuk</li></ul>
Totale oppervlakte	23,38 m <sup>2</sup>
Eenvoudig bereikbaar	Ja
Bevestigingswijze	<ul style="list-style-type: none"><li>• Verlijmd, ingegoten, versmeerd</li></ul>
Identificatiemethode	Vaststelling zonder monstername  Motivatie: Op vraag van de eigenaar-opdrachtgever werd geen monstername uitgevoerd
Destructieve handeling voor identificatie	Nee
Opmerking	Roofing kan niet worden bestempeld als niet asbesthoudend zonder staalname. Tijdens het plaatsbezoek kon er niet verzekerd worden dat het dak nog waterdicht is na staalname.  Als de roofing wordt vernieuwd kan er eerst een staal genomen worden om na te gaan of het verdacht materiaal effectief asbesthoudend is. Vervolgens kan de aannemer met kennis van eenvoudige handeling het materiaal correct verhandelen.

Verwijderen

- Zorg voor een veilig beheer. Vermijd het beschadigen van het asbestmateriaal. Controleer de toestand jaarlijks op wijzigingen.

- Eenvoudige handelingen: enkel door erkend asbestverwijderaar de aannemer verwijderd de roofing met eenvoudige handeling zonder dat er stofdeeltjes kunnen vrijkomen. De aannemerr kan ook meteen een nieuwe dakbedekkingslaag aanbrengen.

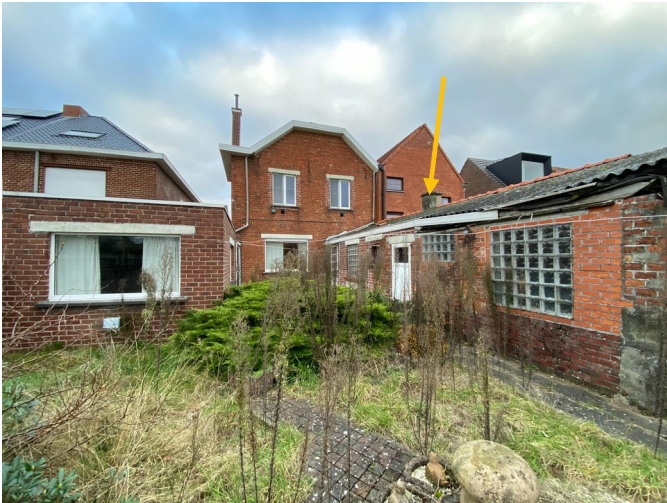
**Reden:** Het te onderzoeken materiaal situeert zich hoger dan 3,50 m te rekenen vanaf een veilige ondergrond

**Uitleg van de asbestdeskundige:** Het schoorsteen rookgaskanaal is niet te beoordelen. Aan de binnenzijde is de kachel aangesloten. Aan de buitenzijde is er een deksteen aanwezig die de shouw verder afdekt. Er kan niet vanaf de dakrand zicht krijgen op de schoorsteen. Het is niet veilig om een ladder te plaatsen op de golfplaten gezien de alreeds beschadiging. Het is niet zichtbaar of er een asbestverdachte rookgaskanaal aanwezig is in de schoorsteen.

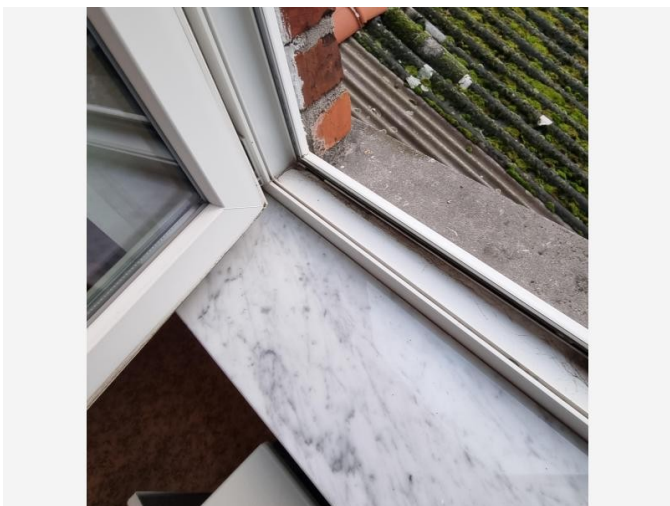
Geen verdachte vensterbank - in de woning is er geen verdachte vensterbank aanwezig.

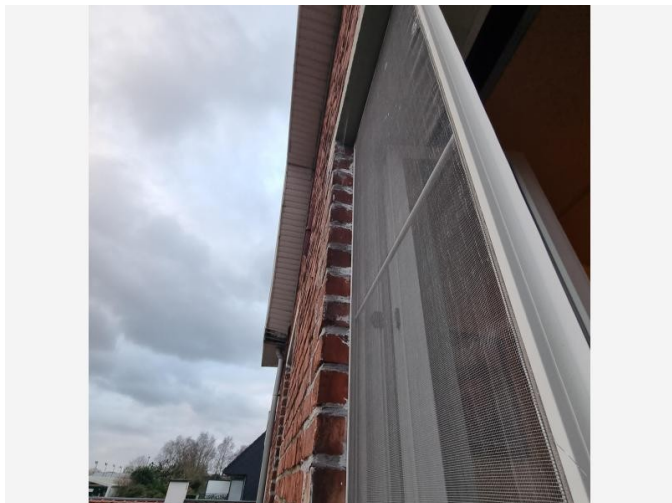
## Fiche 6: Geen verdachte mastiek is cementage tussen gevel en buitenschrijnwerk.

Geen verdachte mastiek aanwezig bij de woning.

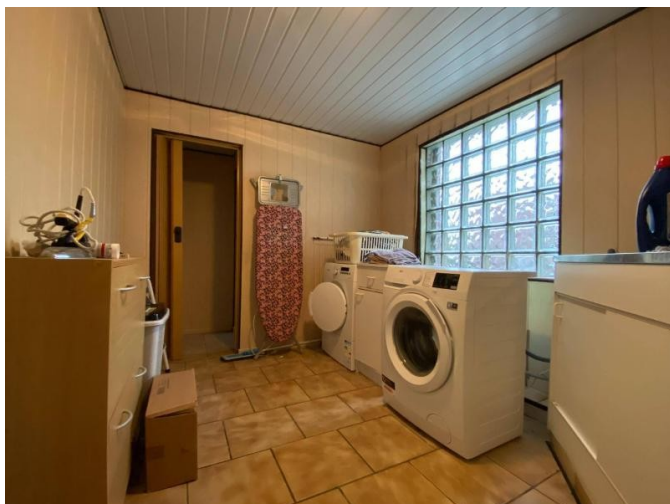
Het is niet zichtbaar of hier nog pleisterwerk aanwezig is onder het materiaal, dit is destructief onderzoek en niet noodzakelijk voor dit attest. Bij het constateren van oud pleisterwerk bij afname van het materiaal moet er eerst stalen genomen worden

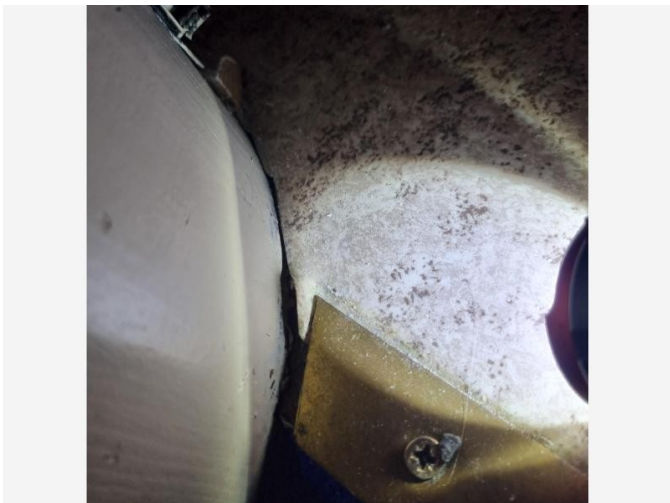
## Fiche 8: Niet verdachte vloerzeil 1ste verdiep en zolder

Het vloerzeil die aanwezig is niet asbestverdacht.

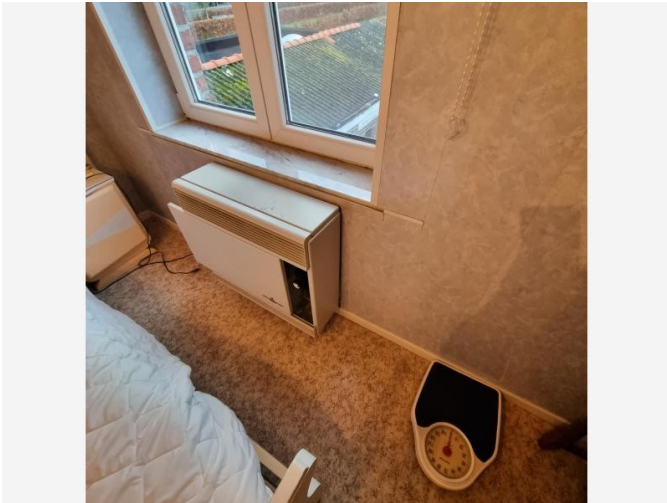
De kachel kon niet verder worden onderzocht aan de binnenzijde. Er kunnen nog materialen in de kachel aanwezig die niet zichtbaar zijn tijdens het plaatsbezoek.

Bij het verwijderen van de kachel moet er aandacht worden besteed aan het touw die mogelijk aanwezig is bij de kachel. Het touw is niet zichtbaar tijdens de inspectie maar dit behoort tot destructief onderzoek die niet noodzakelijk is voor dit attest. Het touw van de kachel kan mogelijk asbestverdacht zijn.

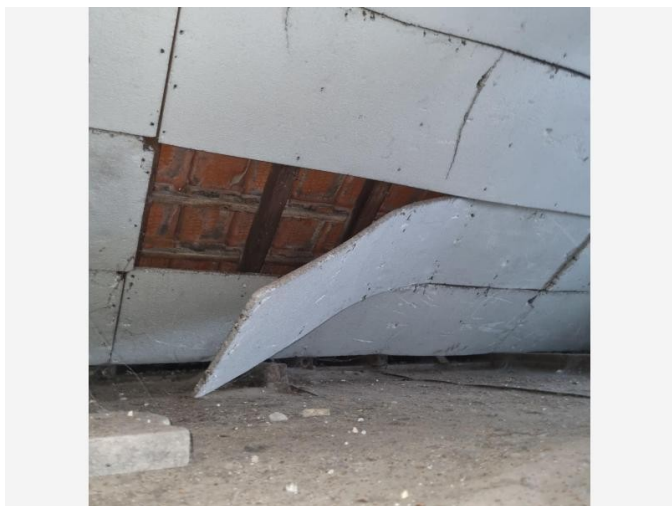
Geen Onderdak woning
