# Asbestinventarisatetest

Eikenmolenwijk 63, 9820 Merelbeke

Attestnummer : 20241210-000269.000

Uitgegeven op : 10.12.2024

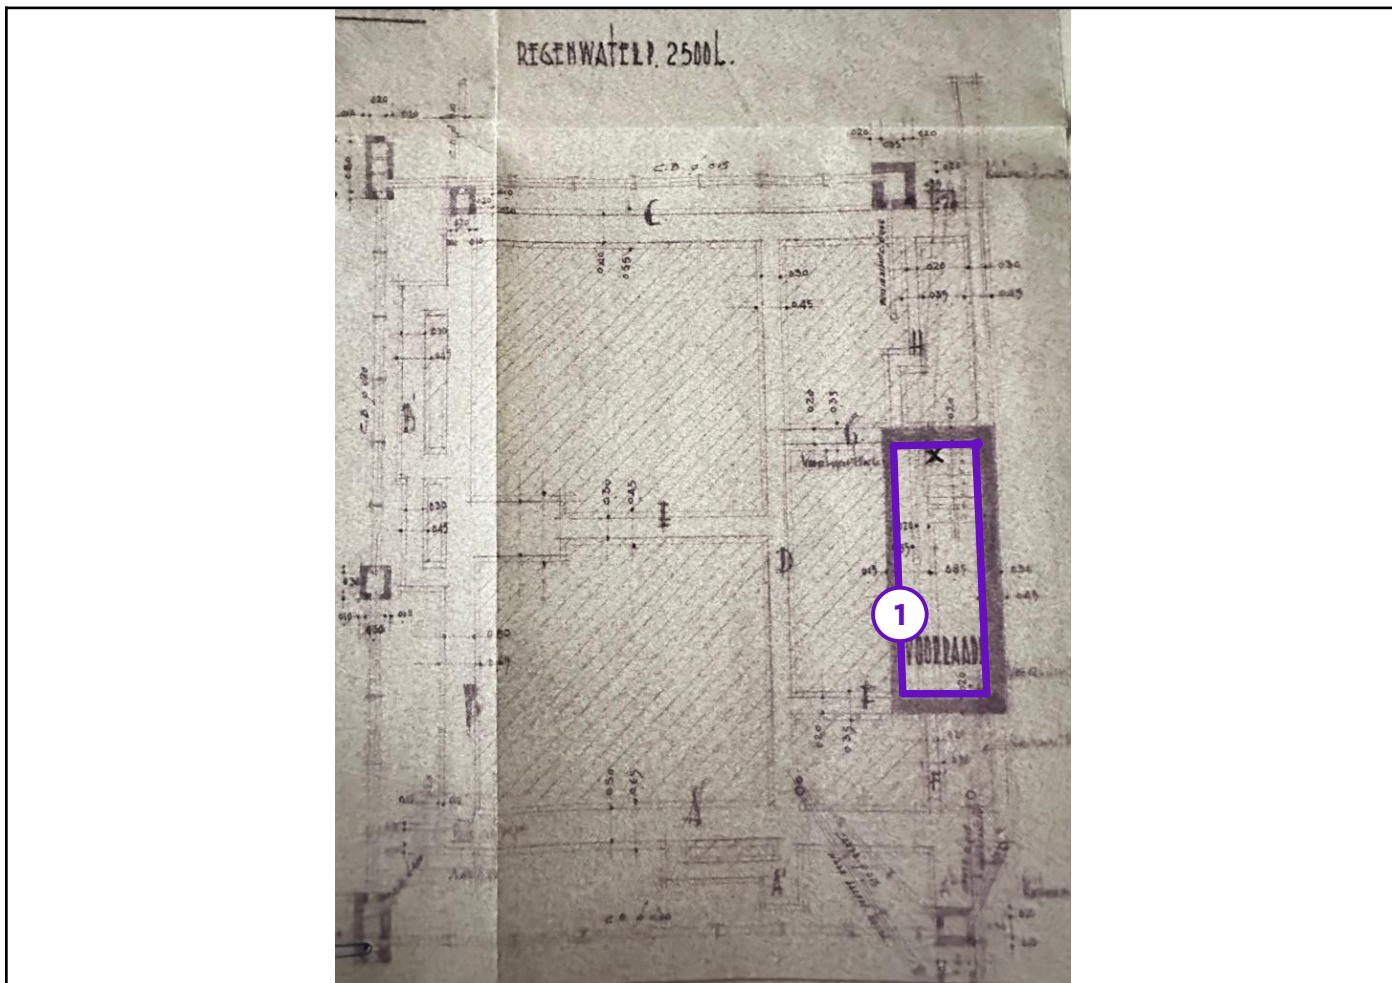
# Plan 1.1: Kelderverdieping

Beschrijving	Type	Actie
1. Cementering kelder	Advies	-

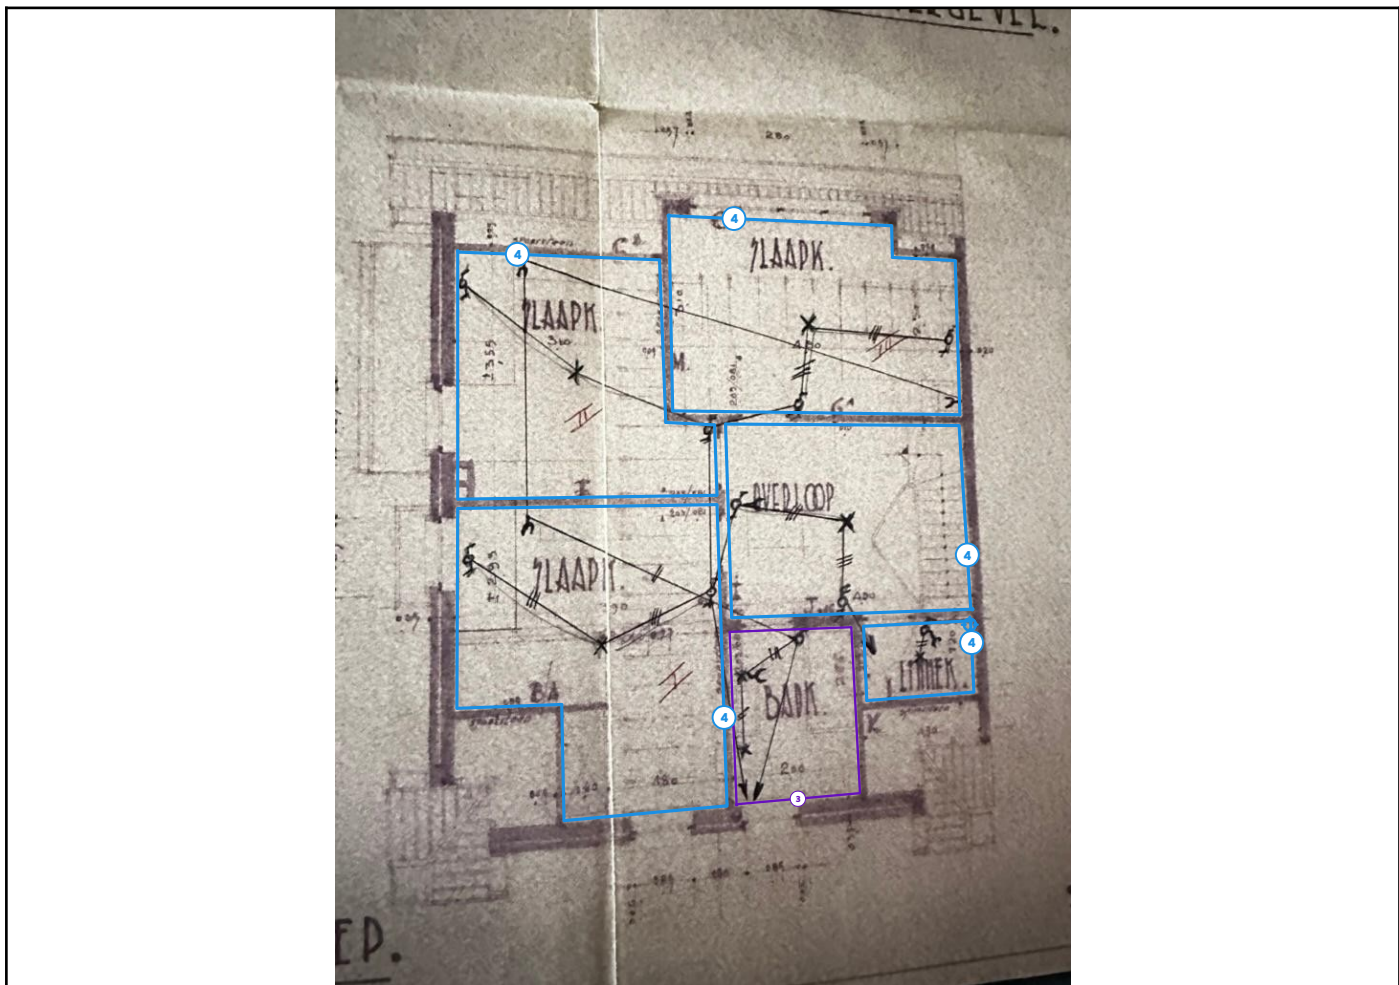
## Plan 1.4: Verdieping +1

Beschrijving	Type	Actie
3. Tegellijmen	Advies	-
4. Pleister muren	Geen asbest	-
4.1 Code: 1	Mengmonster	-

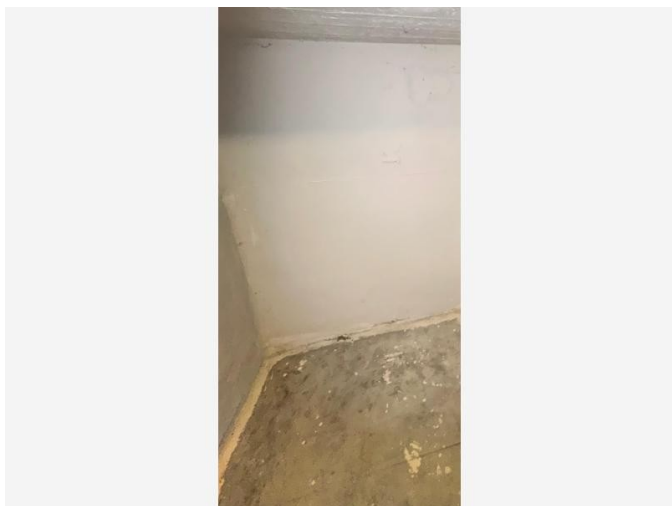
De cementering in de kelder is waterdicht , om te voorkomen dat deze laag zijn dichtheid zou verliezen werd geen staalname gedaan .

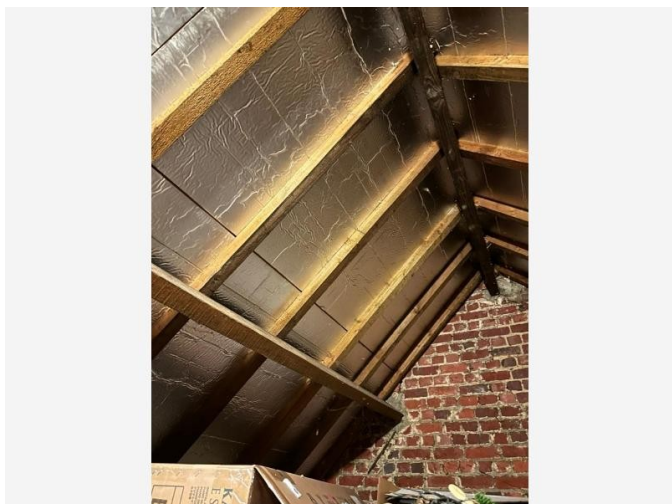
Nieuw dak geplaatst in 2016 .

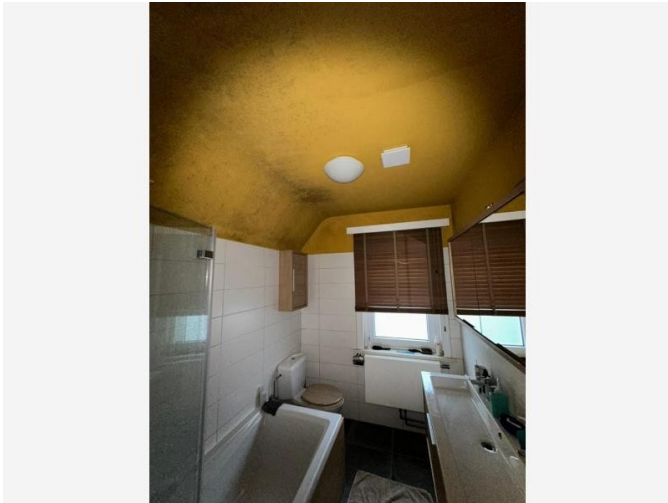
Bepaalde tegellijmen konden vroeger asbesthoudend zijn , zonder destructief onderzoek kon daar echter geen uitsluitsel over gedaan worden . Bij renovatie of afbraakwerken kan via staalname met zekerheid aangetoond worden of deze lijmen al dan niet asbesthoudend zijn om zo de nodige maatregelen en voorschriften te kunnen volgen .

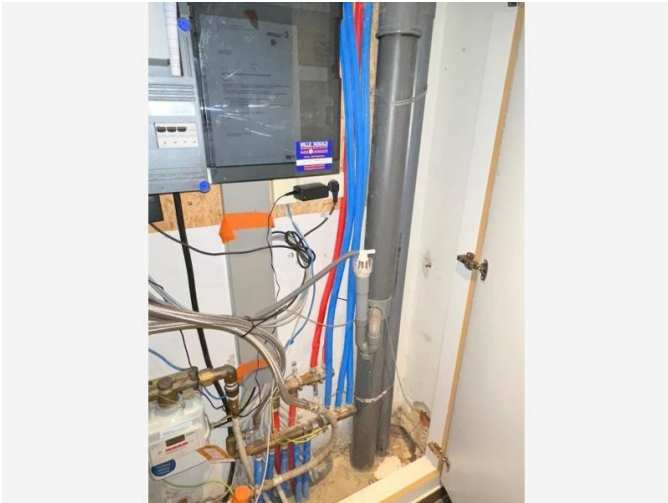
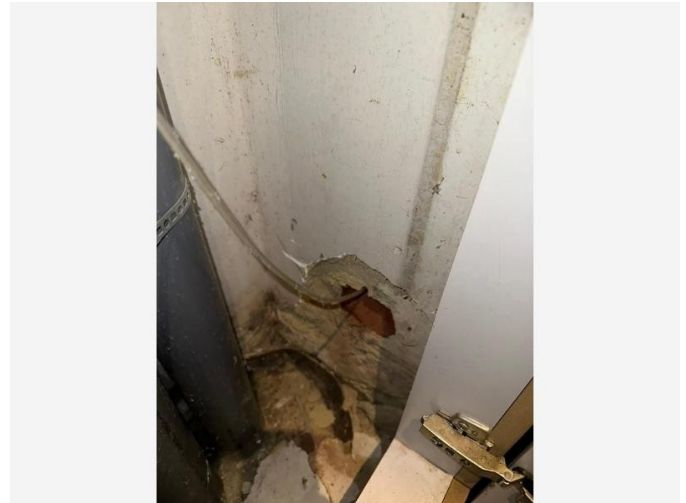
Geen asbest

#	Type	Referentie	Resultaat
4.1	Mengmonster	1	Geen asbest

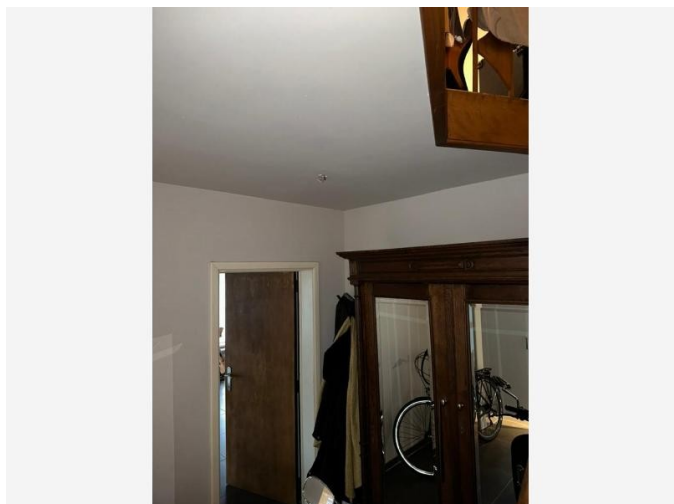
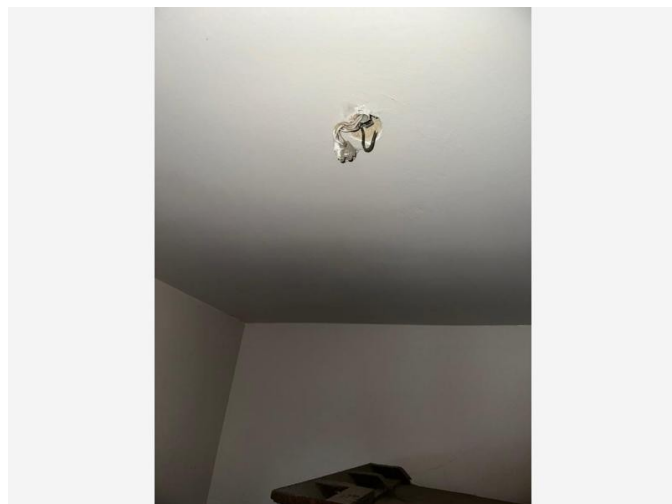
## Fiche 5: Pleister plafonds

Geen asbest

#	Type	Referentie	Resultaat
5.1	Mengmonster	2	Geen asbest
