Asbestinventarisatetest

Hellestraat 14, 8850 Ardoorie

Attestnummer : 20241007-000038.000

Uitgegeven op : 07.10.2024

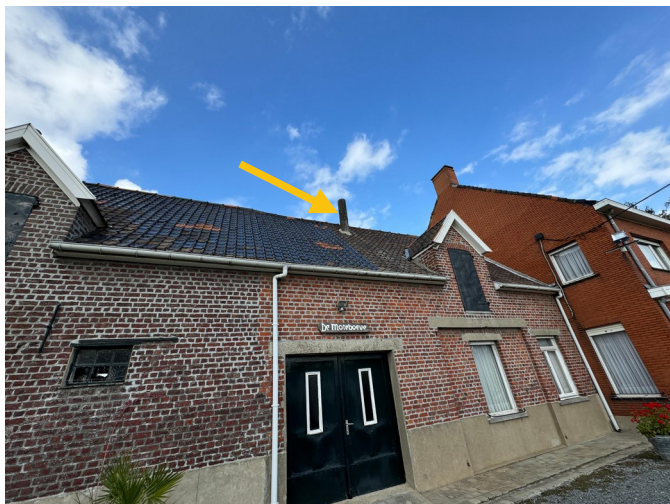
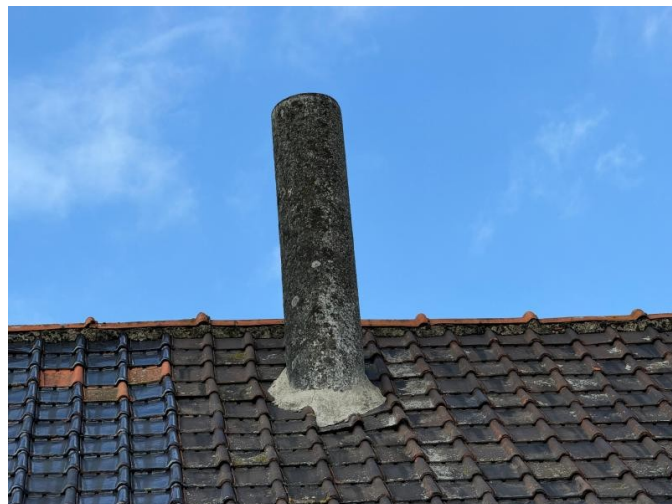
Het asbestmateriaal valt onder de mijlpaal van 2034.

De schoorstenen mogen niet meer gereinigd worden om de vrijgave van asbestdeeltjes te vermijden.

Eindbeoordeling materiaalrisico	Hoog materiaalrisico en/of hoge kans op vezelvrijgave
---------------------------------	---

Gebondenheid	Categorie 1: hechtgebonden in oorsprong
Asbestsoort (vezeltype)	Crocidoliet aanwezig
Asbestconcentratie	Laag (< 50%)
Afschermingsgraad van het gehele materiaal	Geheel of deels (ook) vrij aan binnenluchtstromen
Toestand van het materiaal	Matig beschadigd, matig verweerd

Beschrijving	Asbestverdachte schoorsteen
Omgeving	Grenst aan binnen- en buitenlucht
Primaire drager	HVAC infrastructuur en uitrusting
Asbestmateriaal	Rookgaskanaal
Bindmiddel van asbestmateriaal	Cement
Gebondenheid op basis van bindmiddel	Hecht
Hoeveelheid (lengte - omtrek - dikte - aantal)	<ul style="list-style-type: none">• 2,00 m - 30,00 cm - 1,00 cm - 2 stuks
Totaal volume	0,012 m ³
Eenvoudig bereikbaar	Ja
Bevestigingswijze	<ul style="list-style-type: none">• Verlijmd, ingegoten, versmeerd
Identificatiemethode	Vaststelling zonder monsternamen
Destructieve handeling voor identificatie	Nee

Dringend verwijderen

- Verwijder dit asbestmateriaal zo snel mogelijk. Volg de toestand goed op.

- Eenvoudige handelingen: mag via doe-het-zelf of door werknemer(s) met opleidingsattest eenvoudige handelingen
Schoorstenen in hechtgebonden toestand, geen losse vezels zichtbaar, kan via eenvoudige handelingen verwijderd worden indien dit losgemaakt kan worden zonder te breken, dit mits dragen nodige PBM's. Dit kan ook door particulieren zelf nog gedaan worden, via doe-het-zelf methode. Personeel dient jaarlijks opleiding te volgen bij verwijdering asbest. Meer info over te nemen maatregelen achterzijde van dit attest, onder rubriek Asbest beheren en verwijderen.

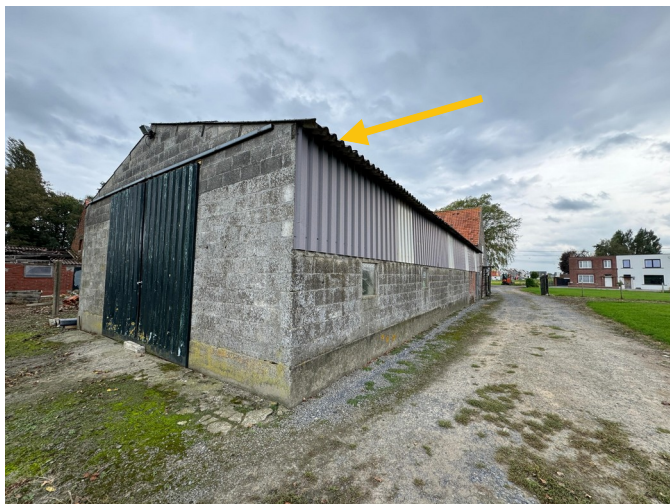
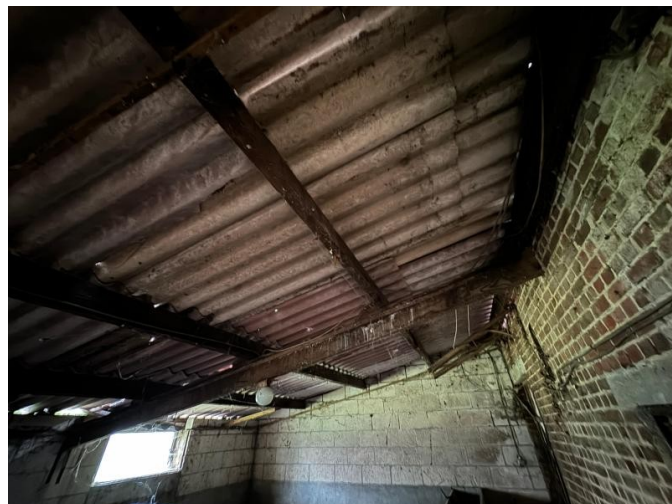
Het asbestmateriaal valt onder de mijlpaal van 2034.

Eindbeoordeling materiaalrisico	Hoog materiaalrisico en/of hoge kans op vezelvrijgave
---------------------------------	---

Gebondenheid	Categorie 1: hechtgebonden in oorsprong
Asbestsoort (vezeltype)	Crocidoliet aanwezig
Asbestconcentratie	Laag (< 50%)
Afschermingsgraad van het gehele materiaal	Geheel of deels (ook) vrij aan de binnenlucht
Toestand van het materiaal	Matig beschadigd, matig verweerd

Beschrijving	Asbestverdachte golfplaten
Omgeving	Grenst aan binnen- en buitenlucht
Primaire drager	Schuin dak
Asbestmateriaal	Dak- en gevelbekleding - Golfplaat
Bindmiddel van asbestmateriaal	Cement
Gebondenheid op basis van bindmiddel	Hecht
Hoeveelheid (oppervlakte - aantal)	<ul style="list-style-type: none">• 393,00 m² - 1 stuk
Totale oppervlakte	393,00 m ²
Eenvoudig bereikbaar	Ja
Bevestigingswijze	<ul style="list-style-type: none">• Geschroefd
Identificatiemethode	Vaststelling zonder monstername
Destructieve handeling voor identificatie	Nee

Dringend verwijderen

- Verwijder dit asbestmateriaal zo snel mogelijk. Volg de toestand goed op.
- Hemelwater dat afspoelt van asbestcement daken of gevels kan asbestdeeltjes bevatten. Gebruik het enkel voor gesloten circuits (bv. spoelen toiletten). Reinig na het vervangen van het dak of de gevel de dakgoten en regenwaterput of -ton om asbesthoudend sediment of slib te verwijderen

- Eenvoudige handelingen: mag via doe-het-zelf of door werknemer(s) met opleidingsattest eenvoudige handelingen
Golfplaten in hechtgebonden toestand, geen losse vezels zichtbaar, kan via eenvoudige handelingen verwijderd worden indien dit losgemaakt kan worden zonder te breken, dit mits dragen nodige PBM's. Dit kan ook door particulieren zelf nog gedaan worden, via doe-het-zelf methode. Personeel dient jaarlijks opleiding te volgen bij verwijdering asbest. Meer info over te nemen maatregelen achterzijde van dit attest, onder rubriek Asbest beheren en verwijderen.

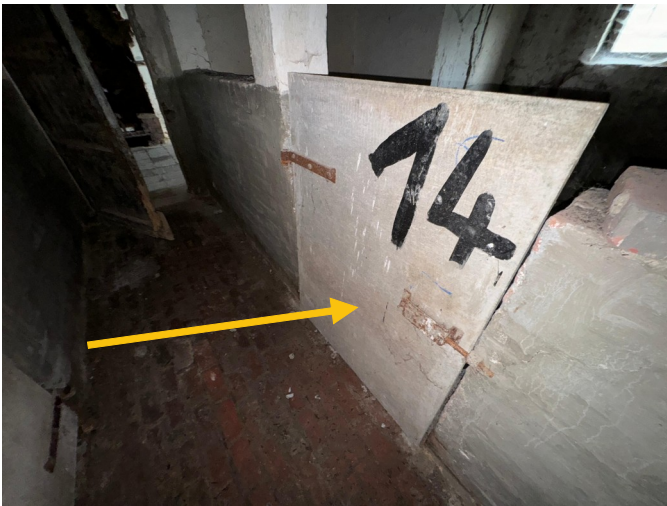
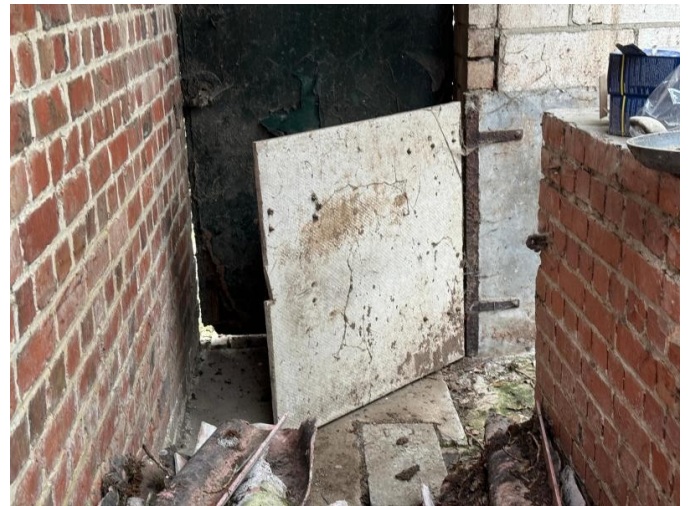
Het asbestmateriaal valt onder de mijlpaal van 2040.

Eindbeoordeling materiaalrisico	Hoog materiaalrisico en/of hoge kans op vezelvrijgave
---------------------------------	---

Gebondenheid	Categorie 1: hechtgebonden in oorsprong
Asbestsoort (vezeltype)	Crocidoliet aanwezig
Asbestconcentratie	Laag (< 50%)
Afschermingsgraad van het gehele materiaal	Geheel of deels (ook) vrij aan de binnenlucht
Toestand van het materiaal	Matig beschadigd, matig verweerd

Beschrijving	Asbestverdachte staldeuren
Omgeving	Binnen
Primaire drager	Wandopening verticaal (raam, deur, ...)
Asbestmateriaal	Brandwerende afsluiting (prefab geheel) - Deur
Bindmiddel van asbestmateriaal	Cement
Gebondenheid op basis van bindmiddel	Hecht
Hoeveelheid (gewicht - aantal)	<ul style="list-style-type: none">• 30,00 kg - 11 stuks
Totaal gewicht	330,00 kg
Eenvoudig bereikbaar	Ja
Bevestigingswijze	<ul style="list-style-type: none">• Geschroefd
Identificatiemethode	Vaststelling zonder monstername
Destructieve handeling voor identificatie	Nee

Dringend verwijderen

- Verwijder dit asbestmateriaal zo snel mogelijk. Volg de toestand goed op.

- Eenvoudige handelingen: mag via doe-het-zelf of door werknemer(s) met opleidingsattest eenvoudige handelingen
Golfplaten in hechtgebonden toestand, geen losse vezels zichtbaar, kan via eenvoudige handelingen verwijderd worden indien dit losgemaakt kan worden zonder te breken, dit mits dragen nodige PBM's. Dit kan ook door particulieren zelf nog gedaan worden, via doe-het-zelf methode. Personeel dient jaarlijks opleiding te volgen bij verwijdering asbest. Meer info over te nemen maatregelen achterzijde van dit attest, onder rubriek Asbest beheren en verwijderen.

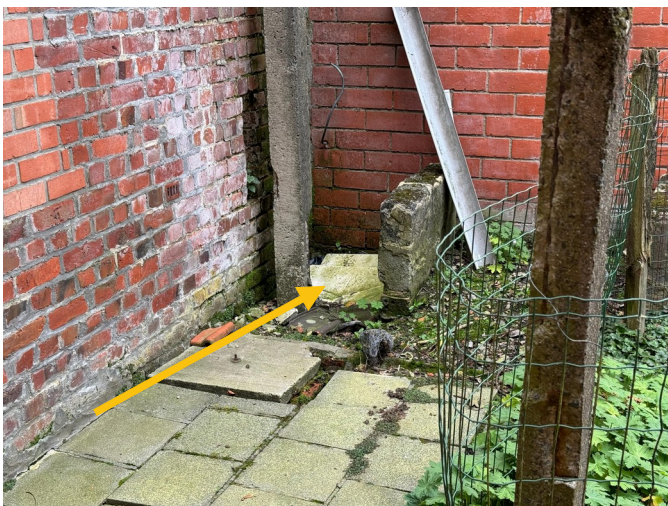
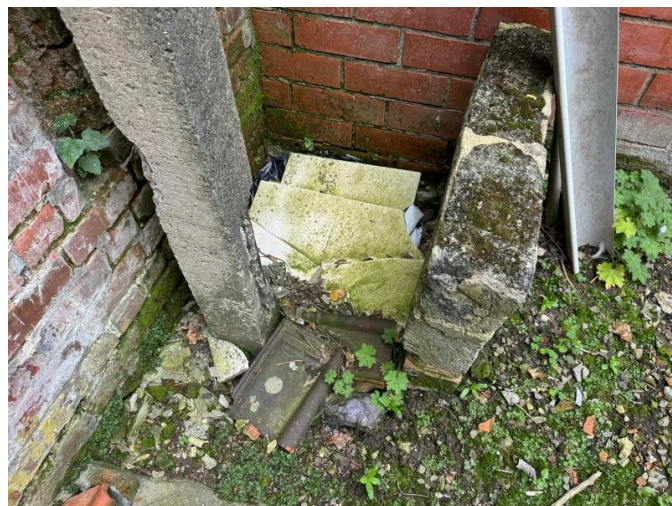
Het asbestmateriaal valt onder de mijlpaal van 2040.

Beschrijving	Afval asbestplaten buiten
Type afvalstof	Betreft stock-voorraad of gedemonteerde asbestmaterialen
Aanwezige resten	Asbestplaten
Omgeving	Buiten
Primaire drager	Bodem
Asbestmaterialen	<ul style="list-style-type: none">Dak- en gevelbekleding - Plaat
Bindmiddel van asbestmateriaal	Cement
Gebondenheid op basis van bindmiddel	Hecht
Hoeveelheid (gewicht - aantal)	<ul style="list-style-type: none">40,00 kg - 1 stuk
Totaal gewicht	40,00 kg
Eenvoudig bereikbaar	Ja
Identificatiemethode	Vaststelling zonder monsternamen

Dringend verwijderen

- Verwijder het asbestafval.

- Eenvoudige handelingen: mag via doe-het-zelf of door werknemer(s) met opleidingsattest eenvoudige handelingen
Asbestplaten in hechtgebonden toestand, geen losse vezels zichtbaar, kan via eenvoudige handelingen verwijderd worden indien dit losgemaakt kan worden zonder te breken, dit mits dragen nodige PBM's. Dit kan ook door particulieren zelf nog gedaan worden, via doe-het-zelf methode. Personeel dient jaarlijks opleiding te volgen bij verwijdering asbest. Meer info over te nemen maatregelen achterzijde van dit attest, onder rubriek Asbest beheren en verwijderen.

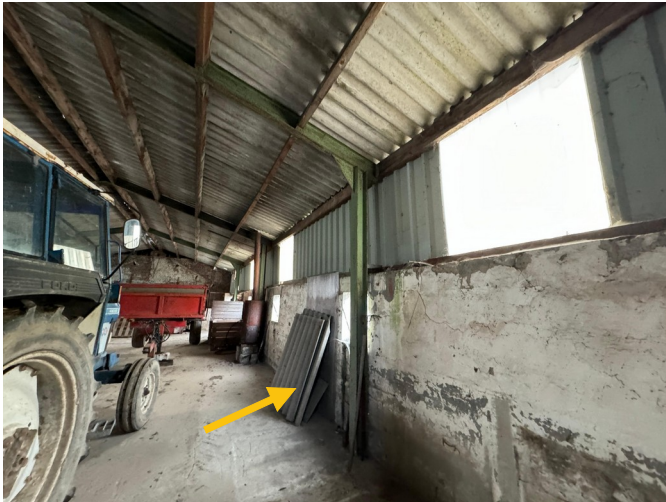
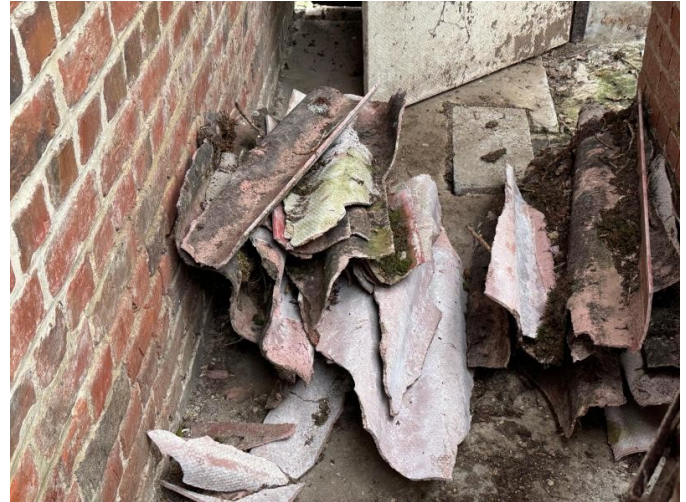
Fiche 5: Afval golfplaten & asbestplaten binnen

Het asbestmateriaal valt onder de mijlpaal van 2040.

Beschrijving	Afval golfplaten & asbestplaten binnen
Type afvalstof	Betreft stock-voorraad of gedemonteerde asbestmaterialen
Aanwezige resten	Asbestverdachte golfplaten
Omgeving	Binnen
Primaire drager	Vloer
Asbestmaterialen	<ul style="list-style-type: none"> • Dak- en gevelbekleding - Golfplaat • Dak- en gevelbekleding - Plaat
Bindmiddel van asbestmateriaal	Cement
Gebondenheid op basis van bindmiddel	Hecht
Hoeveelheid (gewicht - aantal)	<ul style="list-style-type: none"> • 20,00 kg - 3 stuks • 30,00 kg - 3 stuks • 10,00 kg - 1 stuk • 15,00 kg - 1 stuk • 200,00 kg - 2 stuks
Totaal gewicht	575,00 kg
Eenvoudig bereikbaar	Ja
Identificatiemethode	Vaststelling zonder monsternamen

Dringend verwijderen

- Verwijder het asbestafval.

- Eenvoudige handelingen: mag via doe-het-zelf of door werknemer(s) met opleidingsattest eenvoudige handelingen
Golfplaten in hechtgebonden toestand, geen losse vezels zichtbaar, kan via eenvoudige handelingen verwijderd worden indien dit losgemaakt kan worden zonder te breken, dit mits dragen nodige PBM's. Dit kan ook door particulieren zelf nog gedaan worden, via doe-het-zelf methode. Personeel dient jaarlijks opleiding te volgen bij verwijdering asbest. Meer info over te nemen maatregelen achterzijde van dit attest, onder rubriek Asbest beheren en verwijderen.

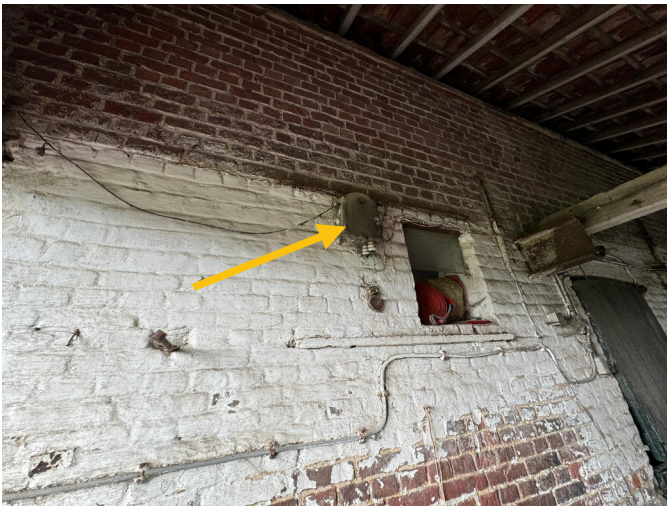
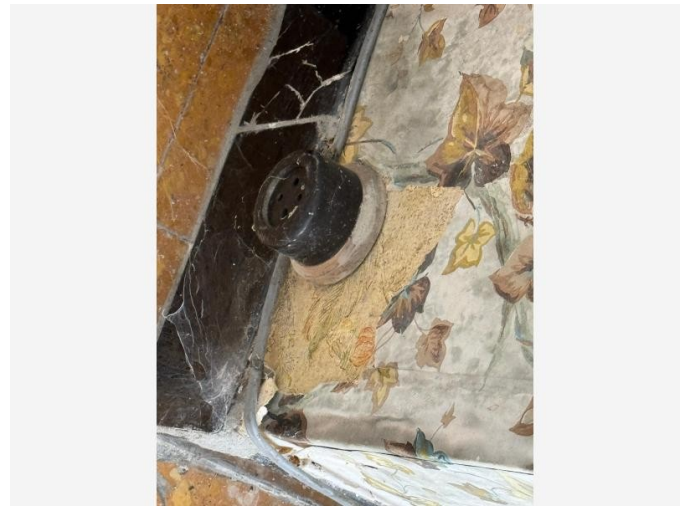
Het asbestmateriaal valt onder de mijlpaal van 2040.

Eindbeoordeling materiaalrisico	Verhoogd materiaalrisico en/of verhoogde kans op vezelvrijgave
---------------------------------	--

Gebondenheid	Categorie 1: hechtgebonden in oorsprong
Asbestsoort (vezeltype)	Crocidoliet aanwezig
Asbestconcentratie	Laag (< 50%)
Afschermingsgraad van het gehele materiaal	Geheel of deels (ook) vrij aan de binnenlucht
Toestand van het materiaal	Licht beschadigd, licht verweerd. Intact calciumsilicaatmateriaal of categorie III 'gebondenheid'

Beschrijving	Bakeliet schakelaars
Omgeving	Binnen
Primaire drager	Communicatie en elektrische infrastructuur en uitrusting
Asbestmateriaal	Plaat, paneel, tablet - Type Bakeliet
Bindmiddel van asbestmateriaal	Kunststof of -hars
Gebondenheid op basis van bindmiddel	Hecht
Hoeveelheid (oppervlakte - dikte - aantal)	• 5,00 m ² - 1,00 cm - 1 stuk
Totaal volume	0,05 m ³
Eenvoudig bereikbaar	Ja
Bevestigingswijze	• Geschroefd
Identificatiemethode	Vaststelling zonder monstername
Destructieve handeling voor identificatie	Nee

Verwijderen

- Zorg voor een veilig beheer. Vermijd het beschadigen van het asbestmateriaal. Controleer de toestand jaarlijks op wijzigingen.

- Eenvoudige handelingen: mag via doe-het-zelf of door werknemer(s) met opleidingsattest eenvoudige handelingen
Bakeliet in hechtgebonden toestand, geen losse vezels zichtbaar, kan via eenvoudige handelingen verwijderd worden indien dit losgemaakt kan worden zonder te breken, dit mits dragen nodige PBM's. Dit kan ook door particulieren zelf nog gedaan worden, via doe-het-zelf methode. Personeel dient jaarlijks opleiding te volgen bij verwijdering asbest. Meer info over te nemen maatregelen achterzijde van dit attest, onder rubriek Asbest beheren en verwijderen.

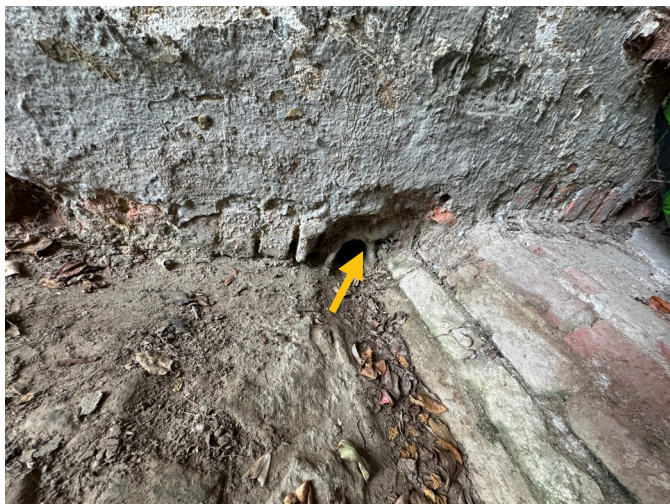
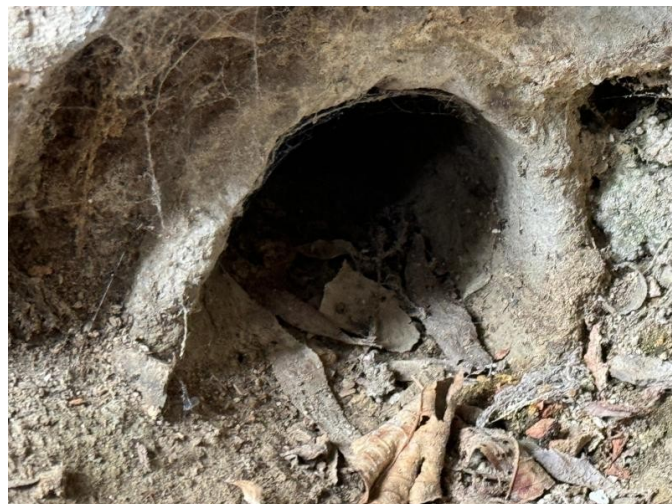
Het asbestmateriaal valt onder de mijlpaal van 2040.

Buis mag niet meer gereinigd worden om de vrijgave van asbestdeeltjes te vermijden.

Eindbeoordeling materiaalrisico	Verhoogd materiaalrisico en/of verhoogde kans op vezelvrijgave
---------------------------------	--

Gebondenheid	Categorie 1: hechtgebonden in oorsprong
Asbestsoort (vezeltype)	Crocidoliet aanwezig
Asbestconcentratie	Laag (< 50%)
Afschermingsgraad van het gehele materiaal	Geheel of deels (ook) vrij aan de binnenlucht
Toestand van het materiaal	Licht beschadigd, licht verweerd. Intact calciumsilicaatmateriaal of categorie III 'gebondenheid'

Beschrijving	Asbestverdachte afvoerbuīs
Omgeving	Binnen
Primaire drager	Infrastructuur hemelwater (opvang en afvoer)
Asbestmateriaal	Hemelwaterafvoerkanaal
Bindmiddel van asbestmateriaal	Cement
Gebondenheid op basis van bindmiddel	Hecht
Hoeveelheid (lengte - omtrek - dikte - aantal)	<ul style="list-style-type: none">• 0,50 m - 30,00 cm - 1,00 cm - 1 stuk
Totaal volume	0,002 m ³
Eenvoudig bereikbaar	Nee <ul style="list-style-type: none">• Verwijdering tast de bouwkundige integriteit aan.
Bevestigingswijze	<ul style="list-style-type: none">• Verlijmd, ingegoten, versmeerd
Identificatiemethode	Vaststelling zonder monstername
Destructieve handeling voor identificatie	Nee
Opmerking	De buīs loopt mogelijks nog verder door.

Maatregelen nemen

- Zorg voor een veilig beheer. Vermijd het beschadigen van het asbestmateriaal. Controleer de toestand jaarlijks op wijzigingen.

- Eenvoudige handelingen: mag via doe-het-zelf of door werknemer(s) met opleidingsattest eenvoudige handelingen
Buis in hechtgebonden toestand, geen losse vezels zichtbaar, kan via eenvoudige handelingen verwijderd worden indien dit losgemaakt kan worden zonder te breken, dit mits dragen nodige PBM's. Dit kan ook door particulieren zelf nog gedaan worden, via doe-het-zelf methode. Personeel dient jaarlijks opleiding te volgen bij verwijdering asbest. Meer info over te nemen maatregelen achterzijde van dit attest, onder rubriek Asbest beheren en verwijderen.

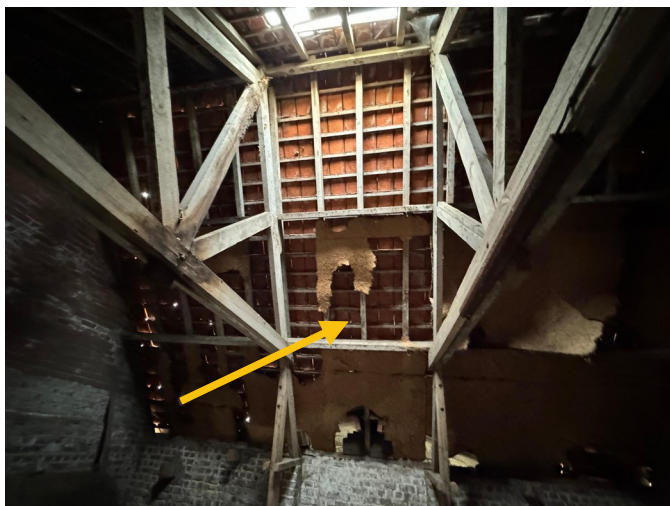
Vrije foto

Er werd geen onderdak aangetroffen over het volledige gebouw onder de dakpannen.

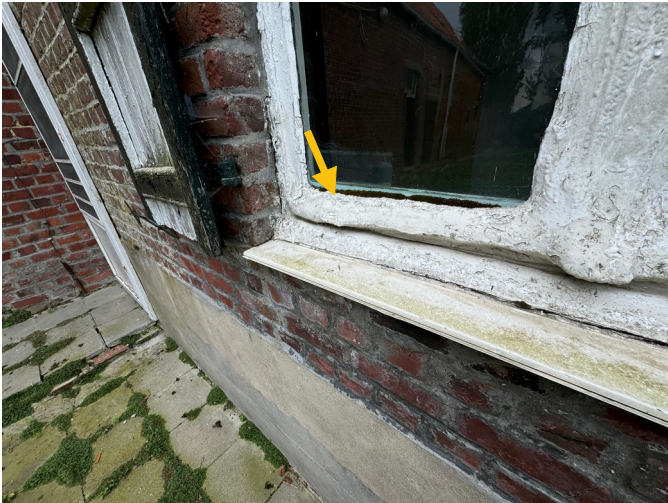
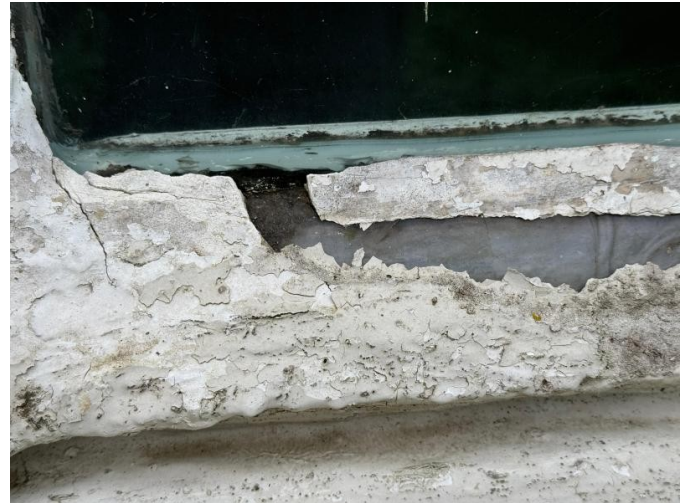
Fiche 9: Stopverf ramen

Geen asbest

#	Type	Referentie	Resultaat
9.1	Puntmonster	MC-2024/3521.A3	Geen asbest

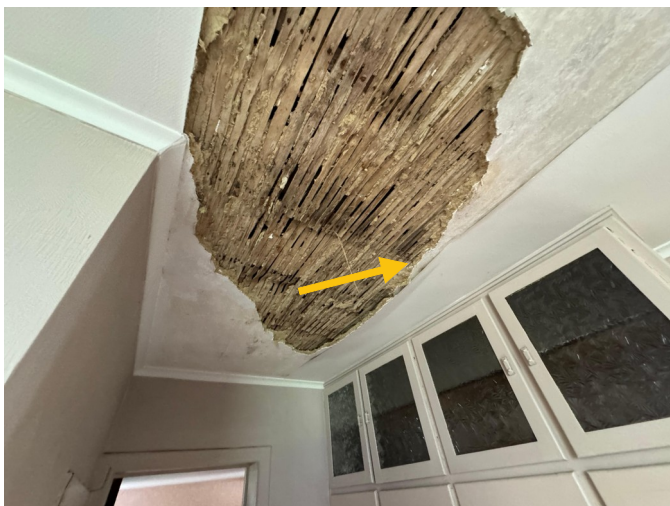
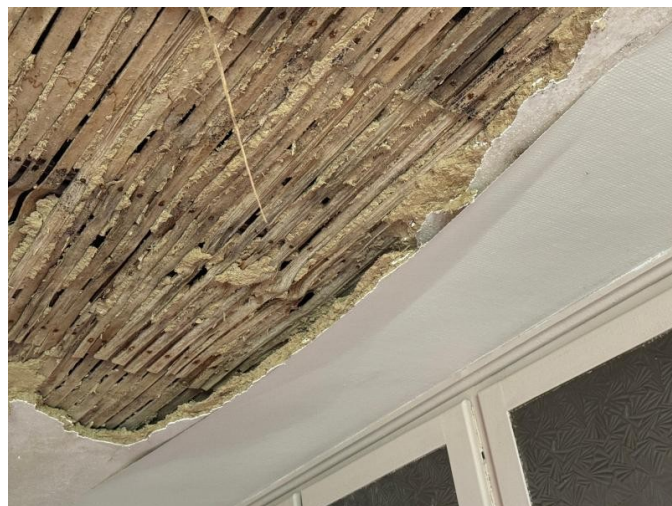
Fiche 10: Pleister plafond mengstaal

Geen asbest

#	Type	Referentie	Resultaat
10.1	Mengmonster	MC-2024/3521.A2	Geen asbest

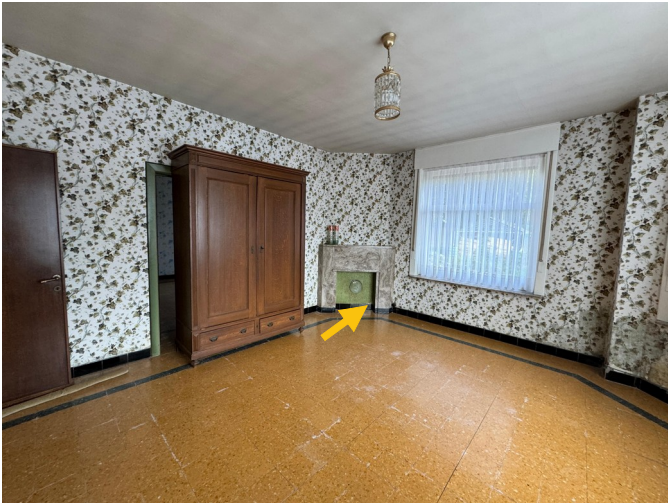
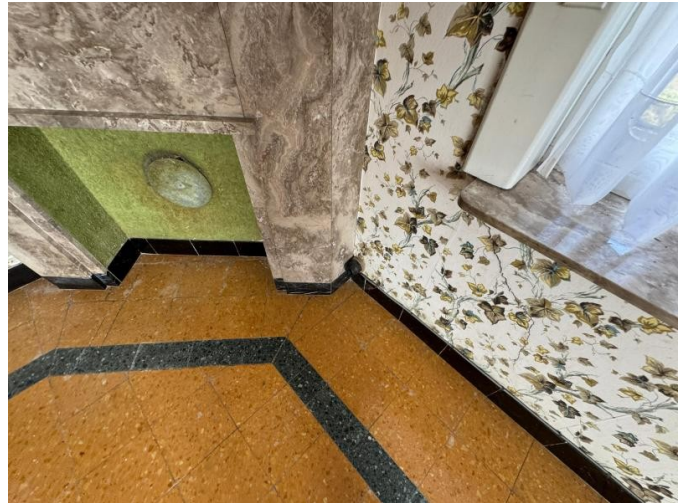
Fiche 11: Pleister muur mengstaal

Geen asbest

#	Type	Referentie	Resultaat
11.1	Mengmonster	MC-2024/3521.A1	Geen asbest
