# Asbestinventarisat attest

Lichterveldsestraat 52, 8851 Ardoorie

Attestnummer : 20260612-000384.000

Uitgegeven op : 12.06.2026

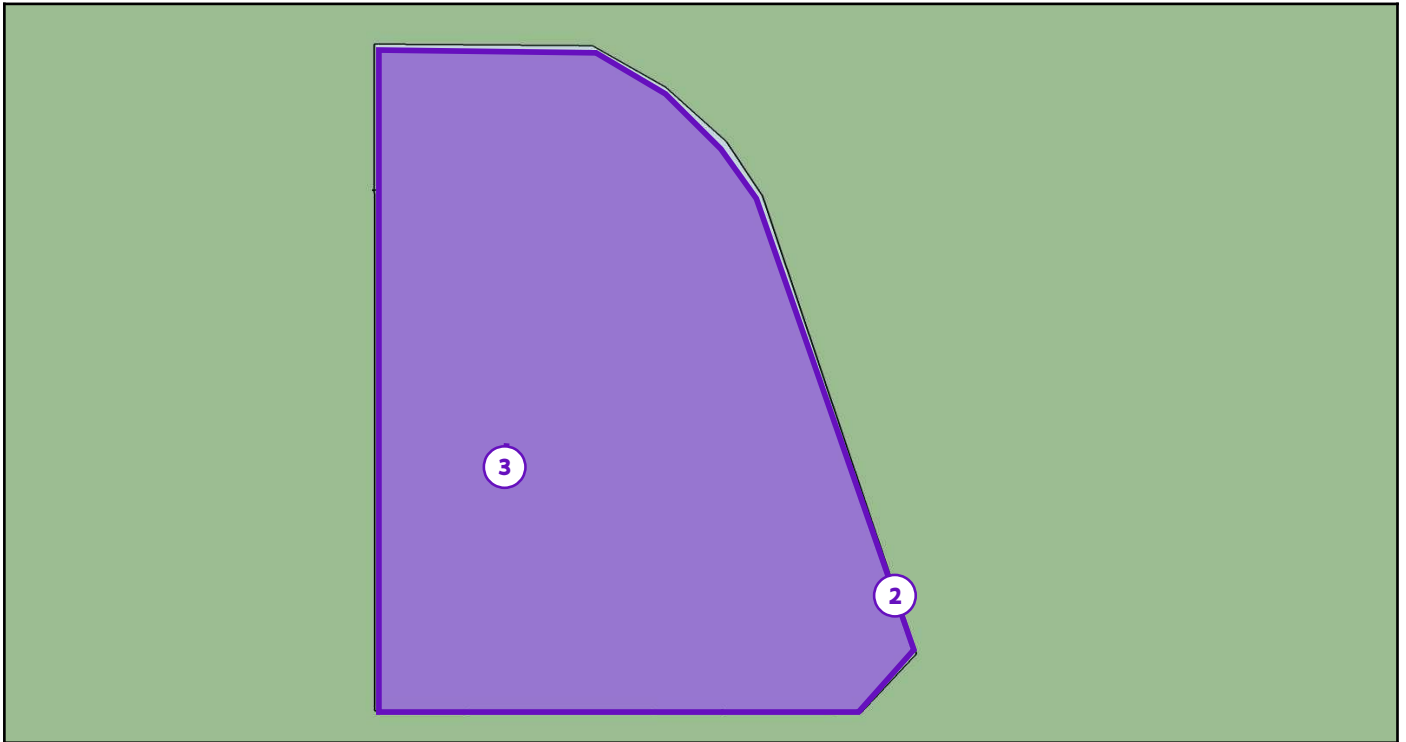
## Plan 1.7: dakplan woning

| Beschrijving | Type | Actie |
|---|---|---|
| 2. dakbedekking plat dak woning | Beperking | - |
| 3. schouw / rookgaskanaal | Beperking | - |

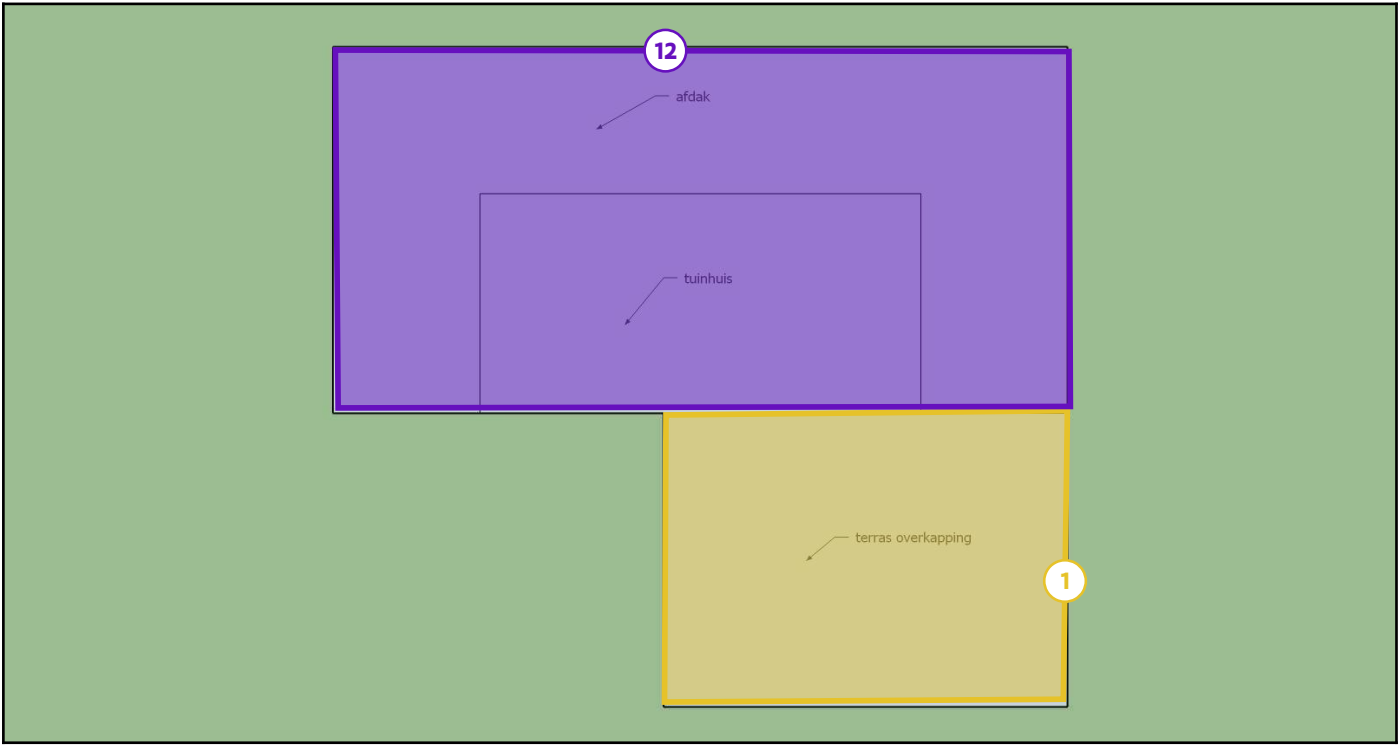
## Plan 2.1: plan tuinhuis en afdak

| Beschrijving | Type | Actie |
|---|---|---|
| 1. Roofing plat dak terrasoverdekking tuinhuis | Asbestmateriaal | Zorgvuldig beheren |

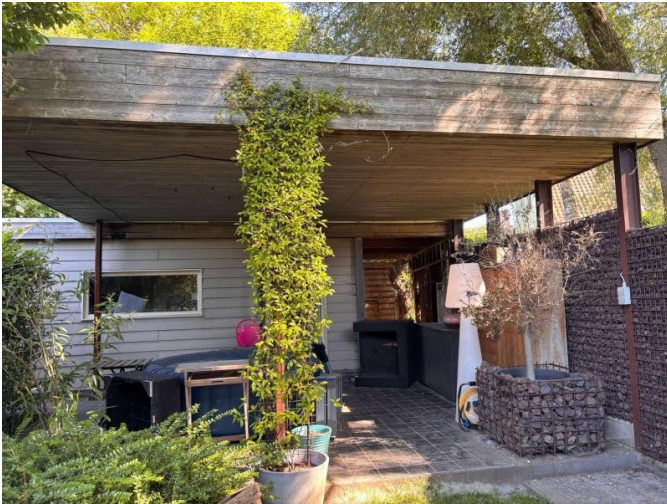
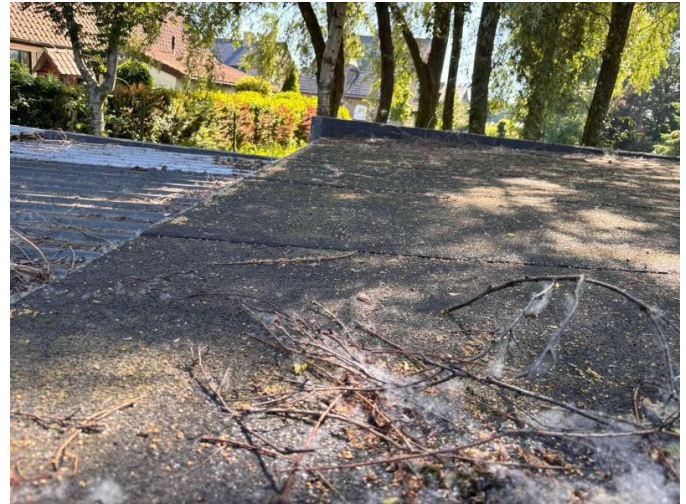
Het asbestmateriaal valt onder de mijlpaal van 2040.

Zorgvuldig beheren

| Eindbeoordeling materiaalrisico | Laag materiaalrisico en/of verlaagde kans op vezelvrijgave |

| Gebondenheid | Categorie 1: hechtgebonden in oorsprong |
| Asbestsoort (vezeltype) | Alleen chrysotiel aanwezig |
| Asbestconcentratie | Laag (< 50%) |
| Afschermingsgraad van het gehele materiaal | Geheel of deels vrij aan de buitenlucht, maar geen contact met binnenlucht |
| Toestand van het materiaal | Licht beschadigd, licht verweerd. Intacte calciumsilicaatplaat of materiaal met categorie 3-gebondenheid |

| Beschrijving | Roofing plat dak terrasoverdekking tuinhuis |
| Opmerking | Om gevolgschade en lekkages te voorkomen en niet destructief te werk te gaan, is er geen staalname gebeurd. Bij renovatie of sloop dient er een destructief onderzoek uitgevoerd te worden van de roofing met bemonstering van de roofing. |

- Zorg voor een veilig beheer. Vermijd het beschadigen van het asbestmateriaal. Controleer de toestand jaarlijks op wijzigingen.
- Voer bijkomende staalname(s) uit.

- Eenvoudige handelingen: mag via doe-het-zelf of door werknemer(s) met opleidingsattest eenvoudige handelingen hechtgebonden toepassing

Geen sneldraaiend gereedschap gebruiken bij verwijdering.

Afvoeren of laten ophalen in gesloten PE zakken

nodige pbm's dragen : mondmasker FFP3 - wegwerpoverall - wegwerphandschoenen en afspoelbaar schoeisel.

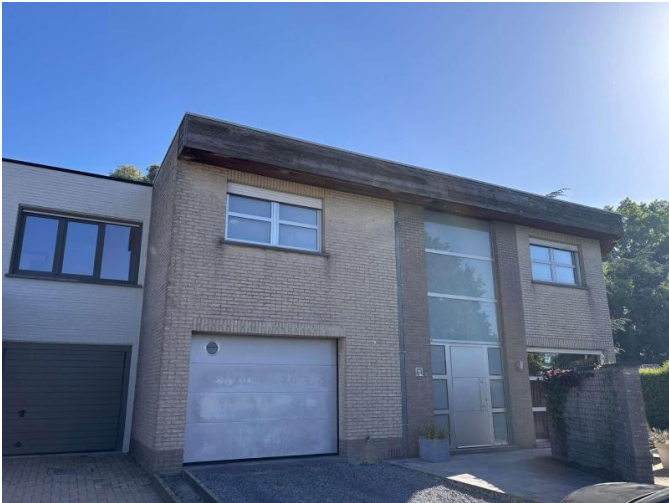
Situeringsfoto

**Reden:** Het te onderzoeken materiaal situeert zich hoger dan 3,50 m te rekenen vanaf een veilige ondergrond

**Uitleg van de asbestdeskundige:** Het platte dak bevindt zich hoger dan 3.5 m vanaf een veilige ondergrond en kon niet geïnspecteerd worden.

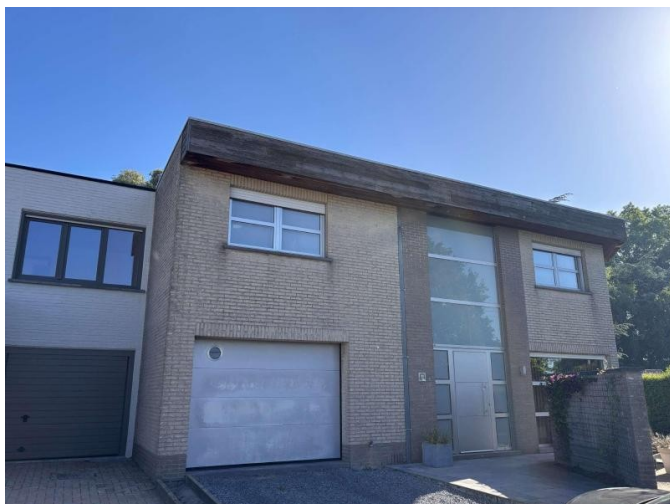
Situeringsfoto

**Reden:** Het te onderzoeken materiaal situeert zich hoger dan 3,50 m te rekenen vanaf een veilige ondergrond

**Uitleg van de asbestdeskundige:** De schouw bevindt zich hoger dan 3.5 m te rekenen vanaf een veilige ondergrond en kon dus niet geïnspecteerd worden.

Mogelijks bevindt zich een asbesthoudend materiaal in de schouw. Bij sloop of renovatiewerken moet hiermee omzichtig omgegaan worden.

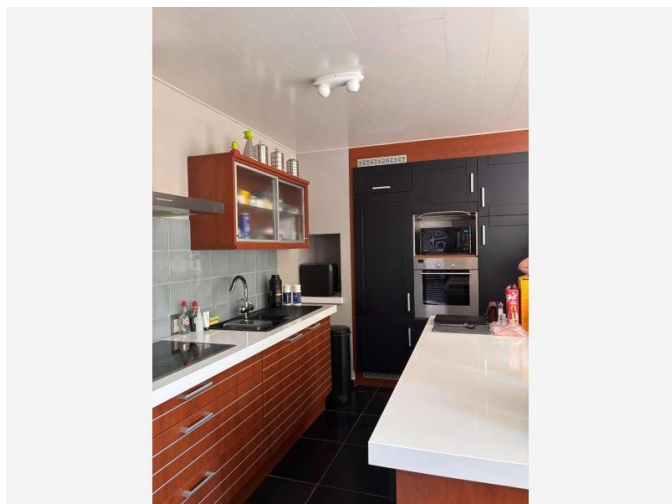
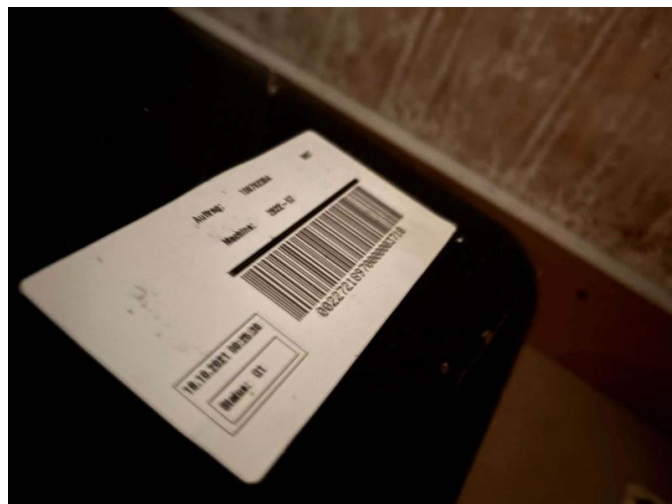
De wasbak is van 2021, zie sticker onderkant wasbak en is dus niet asbestverdacht

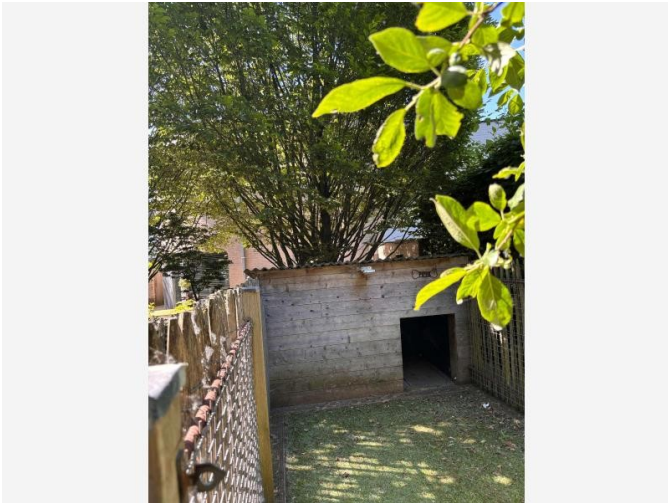
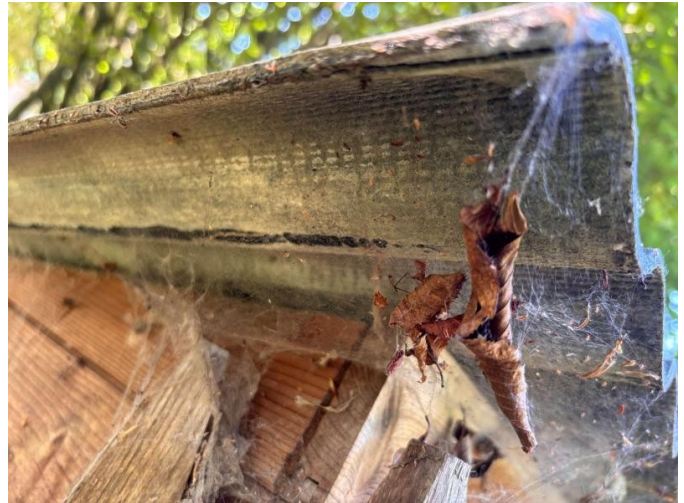
## Fiche 5: golfplaten hondenhok

Geen asbest

| # | Type | Referentie | Resultaat |
|---|---|---|---|
| 5.1 | Puntmonster | 4 | Geen asbest |

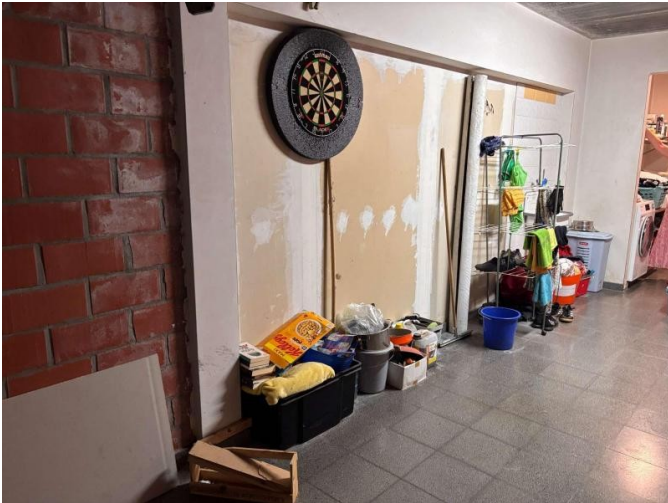
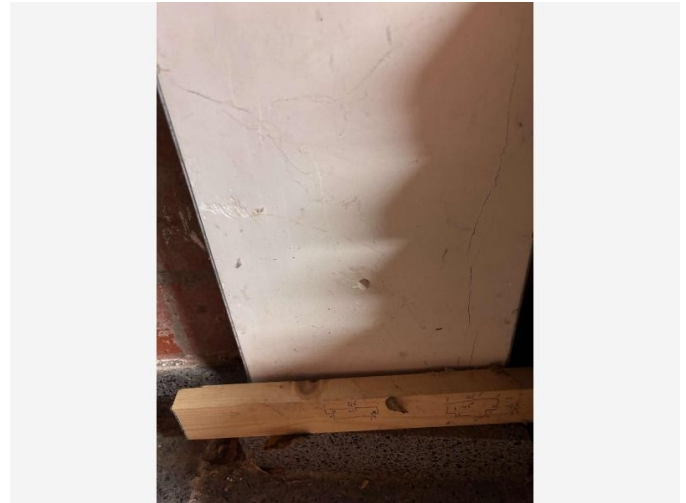
## Fiche 6: pleister muur

Geen asbest

| # | Type | Referentie | Resultaat |
|---|---|---|---|
| 6.1 | Mengmonster | 1 | Geen asbest |

| Opmerking | staalnames :<br>droge ruimte : bureau<br>natte ruimte : keuken<br>stookruimte : garage<br>traphal : inkom |

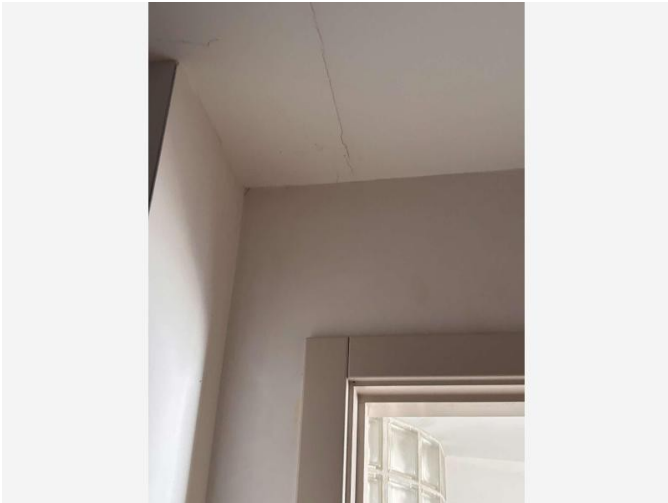
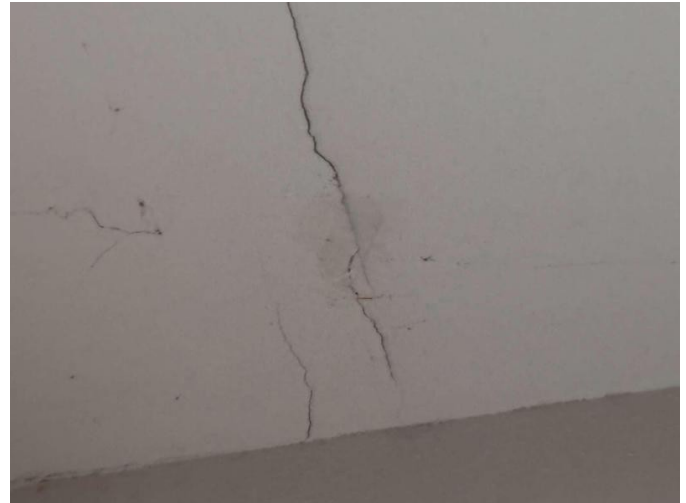
## Fiche 7: pleister plafond

Geen asbest

| # | Type | Referentie | Resultaat |
|---|---|---|---|
| 7.1 | Mengmonster | 2 | Geen asbest |

| Opmerking | staalnames :<br>droge ruimte : berging boven<br>natte ruimte : badkamer<br>traphal : nachthal 1ste verdiep<br>stookruimte : plafond is niet gepleisterd |

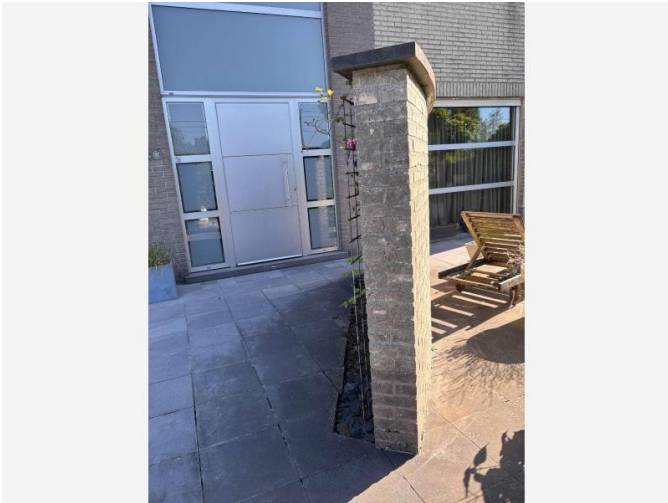
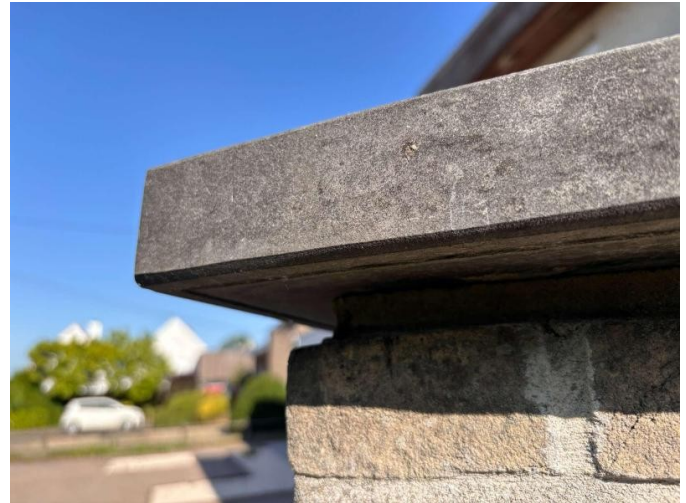
## Fiche 8: dekstenen

Geen asbest

| # | Type | Referentie | Resultaat |
|---|---|---|---|
| 8.1 | Puntmonster | 3 | Geen asbest |

| Opmerking | De dekstenen op de kolommen - losstaande muur - scheidingsmuur - terrasmuurtjes zijn van hetzelfde materiaal. |

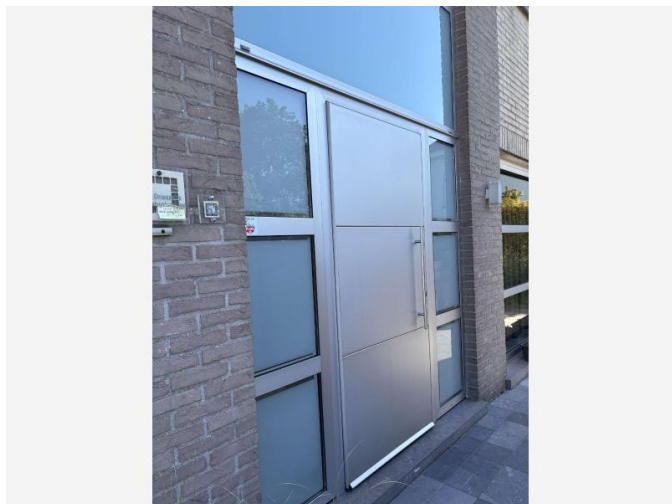
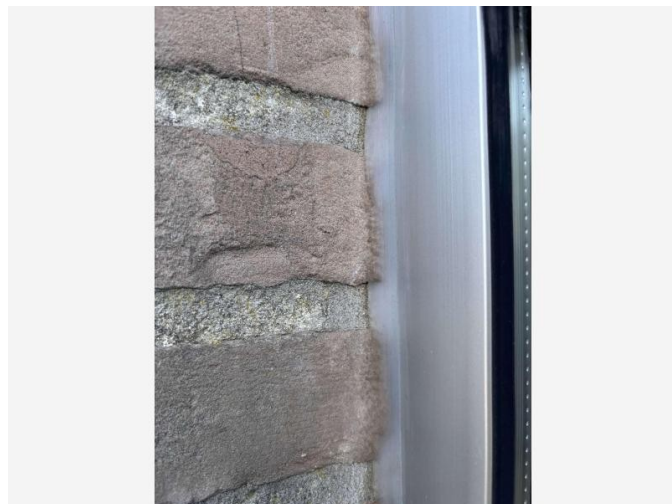
### Fiche 9: afdichtingsmateriaal schrijnwerk woning

| Beschrijving | Notitie | Terug te vinden op plannen |
|---|---|---|
| Fiche 9: afdichtingsmateriaal schrijnwerk woning | Het schrijnwerk is voorzien van een zachte / halfzachte afkitting in een siliconemateriaal. Silicone is een niet-asbestverdacht materiaal. | - |

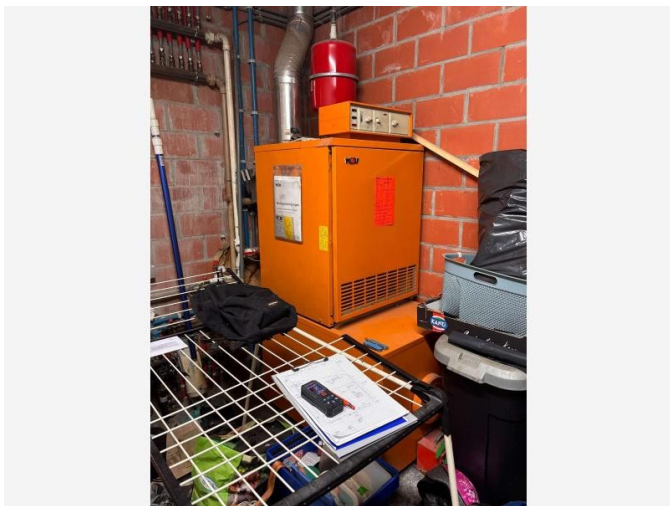
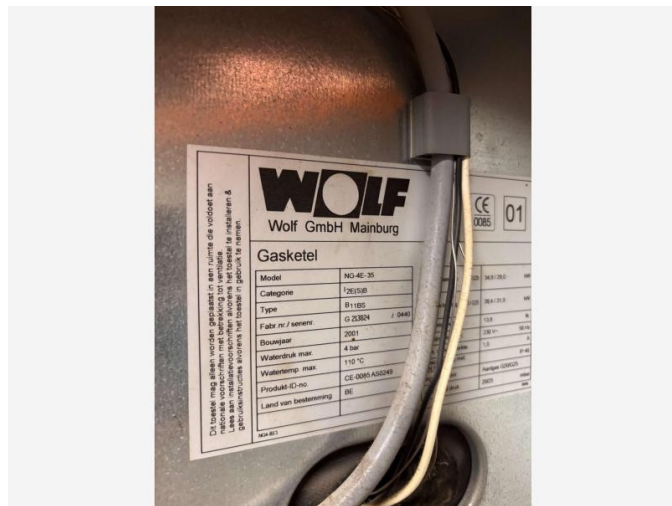
## Fiche 10: stookketel bouwjaar 2001

| Beschrijving | Notitie | Terug te vinden op plannen |
|---|---|---|
| Fiche 10: stookketel bouwjaar 2001 | De stookketel is gebouwd in 2001 en wordt daardoor als asbest-vrij beschouwd. | - |

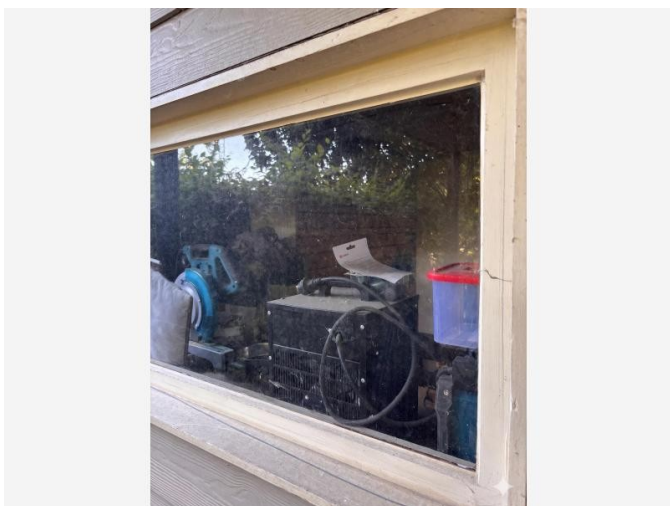
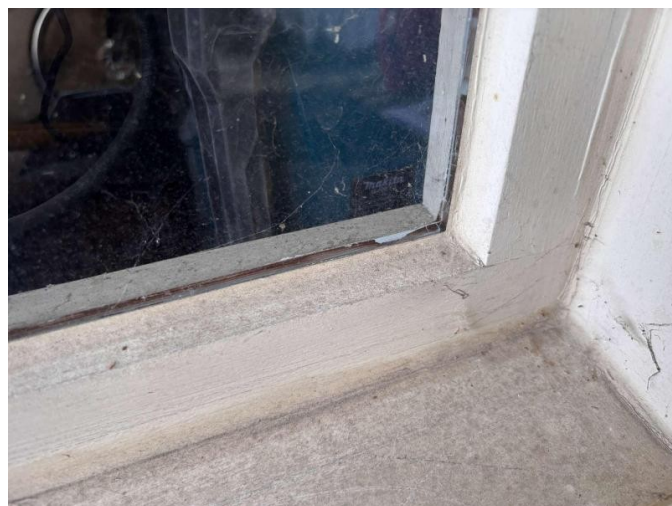
## Fiche 11: afdichtingsmateriaal schrijnwerk tuinhuis

| Beschrijving | Notitie | Terug te vinden op plannen |
|---|---|---|
| Fiche 11: afdichtingsmateriaal schrijnwerk tuinhuis | Het schrijnwerk is voorzien van een zachte / halfzachte afkitting in een siliconemateriaal. Silicone is een niet-asbestverdacht materiaal. | - |

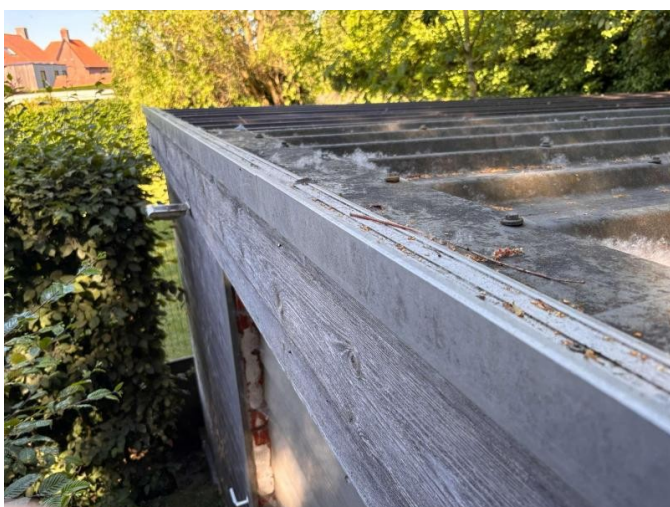
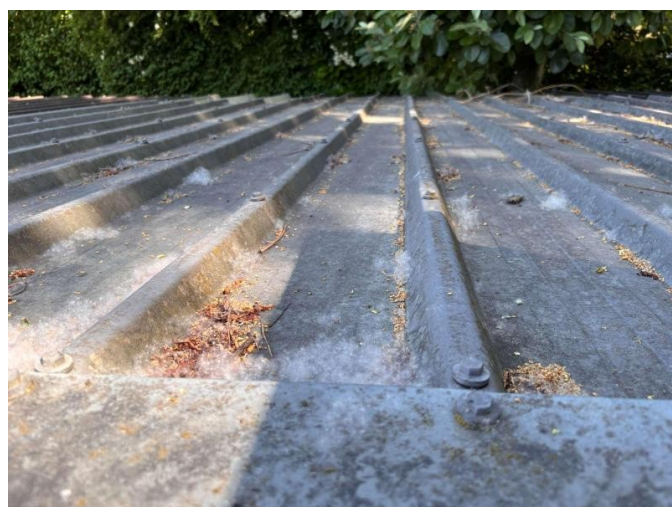
## Fiche 12: dakbedekking tuinhuis en afdak

| Beschrijving | Notitie | Terug te vinden op plannen |
|---|---|---|
| Fiche 12: dakbedekking tuinhuis en afdak | De dakbedekking van het platte dak bestaat uit metalen panelen | Plan 2.1: plan tuinhuis en afdak |

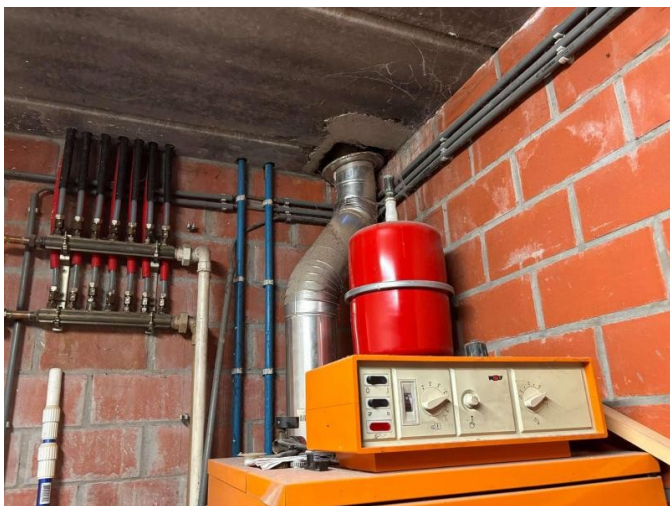
### Fiche 14: leidingisolatie

| Beschrijving | Notitie | Terug te vinden op plannen |
|---|---|---|
| Fiche 14: leidingisolatie | Er werd geen leidingisolatie aangetroffen. | - |
