Over dit attest

Geïnspecteerde zones

Zone 1: Hoofdgebouw

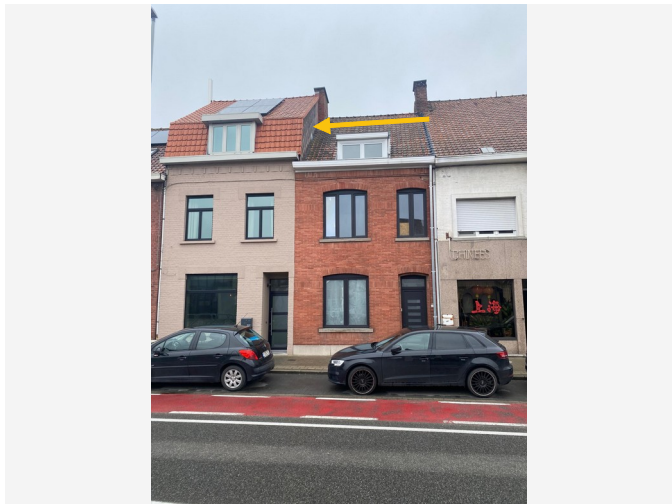
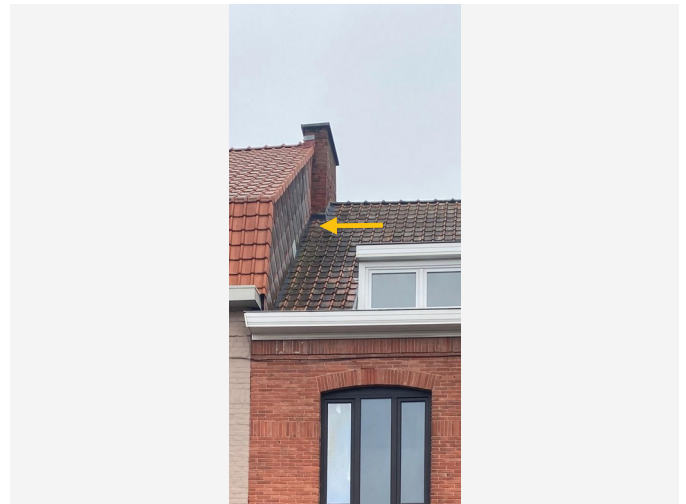
Het asbestmateriaal valt onder de mijlpaal van 2034.

Mogelijks gaat het hier om een deemuur of muur van de buur.

Eindbeoordeling materiaalrisico	Laag materiaalrisico en/of verlaagde kans op vezelvrijgave
---------------------------------	--

Beschrijving	leien op zijgevel
Omgeving	Buiten
Primaire drager	Wand buitenschil
Asbestmateriaal	Dak- en gevelbekleding - Lei, shingle

Bindmiddel van asbestmateriaal	Cement
Gebondenheid op basis van bindmiddel	Hecht
Hoeveelheid (oppervlakte - aantal)	<ul style="list-style-type: none"> • 5,00 m² - 1 stuk
Totale oppervlakte	5,00 m ²
Eenvoudig bereikbaar	Ja
Bevestigingswijze	<ul style="list-style-type: none"> • Onbekend
Identificatiemethode	Vaststelling zonder monstername
Destructieve handeling voor identificatie	Nee
Opmerking	<p>De hoeveelheid is een raming.</p> <p>Op de zijgevel van de gebuur links zijn leien aangebracht.</p>

Verwijderen

- Zorg voor een veilig beheer en verwijder dit asbestmateriaal wanneer het bij werken eenvoudig bereikbaar wordt. Controleer de toestand jaarlijks op wijzigingen.

- Eenvoudige handelingen: mag via doe-het-zelf of door werknemer(s) met opleidingsattest eenvoudige handelingen
Bevindt het asbest zich buiten uw woning of gebouw? Dan mag u de volgende toepassingen zelf wegnemen:
hechtgebonden asbest dat niet beschadigd is;
hechtgebonden asbest dat wel beschadigd is en waarbij er vrije asbestvezels zichtbaar zijn.
Een beschadigde asbesttoepassing of asbest in slechte staat kan makkelijk verder breken of vergruizen. Er komen dan schadelijke asbestvezels vrij die ingeademd kunnen worden.
U mag enkel beschadigd of verweerd asbest verwijderen indien:
er niemand anders in de buurt is;

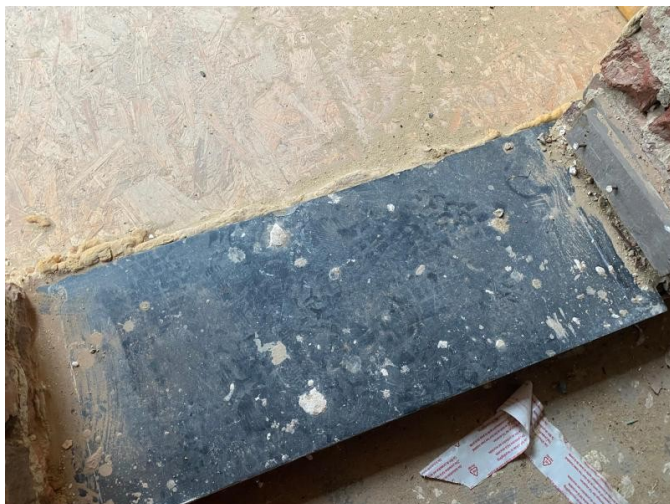
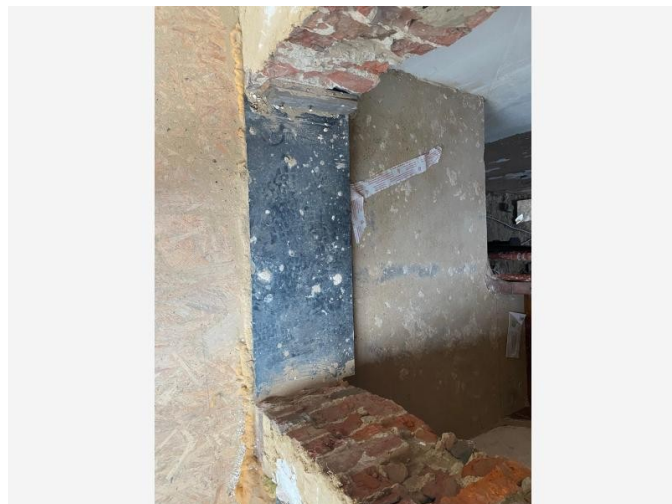
Het asbestmateriaal valt onder de mijlpaal van 2040.

Eindbeoordeling materiaalrisico	Laag materiaalrisico en/of verlaagde kans op vezelvrijgave
---------------------------------	--

Beschrijving	massal plaat
Omgeving	Binnen
Primaire drager	Vloer
Asbestmateriaal	Plaat, paneel, tablet - Type Massal
Bindmiddel van asbestmateriaal	Cement
Gebondenheid op basis van bindmiddel	Hecht
Hoeveelheid (oppervlakte - dikte - aantal)	• 0,50 m ² - 2,00 cm - 1 stuk
Totaal volume	0,01 m ³
Eenvoudig bereikbaar	Ja
Bevestigingswijze	• Geklemd • Verlijmd, ingegoten, versmeerd

Identificatiemethode	Vaststelling zonder monstername
Destructieve handeling voor identificatie	Nee
Opmerking	<p>Op de verdieping ligt een zwarte plaat die vermoedelijk een resterende massal vloerplaat is.</p> <p>Gelet op het gebrek aan licht en werftoestand is dit een sterk vermoeden.</p>

Zorgvuldig beheren

- Zorg voor een veilig beheer en verwijder dit asbestmateriaal wanneer het bij werken eenvoudig bereikbaar wordt. Controleer de toestand jaarlijks op wijzigingen.

- Eenvoudige handelingen: mag via doe-het-zelf of door werknemer(s) met opleidingsattest eenvoudige handelingen
In binnenruimtes mag u alleen hechtgebonden asbest verwijderen dat niet beschadigd is. Dat betekent dat het materiaal volledig intact is en er geen vrije asbestvezels zichtbaar zijn.

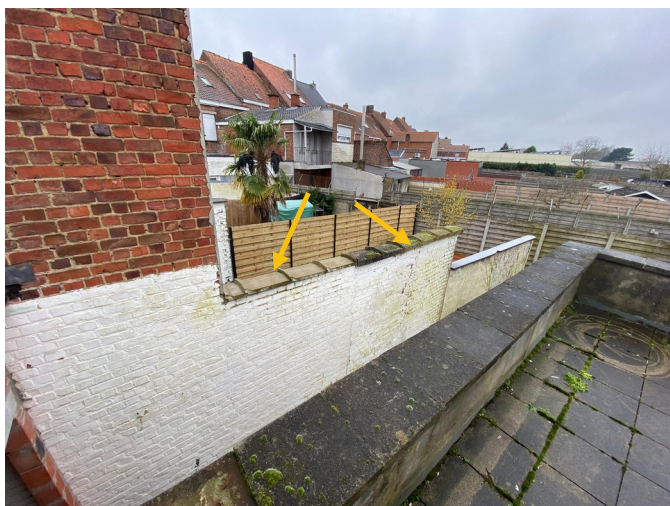
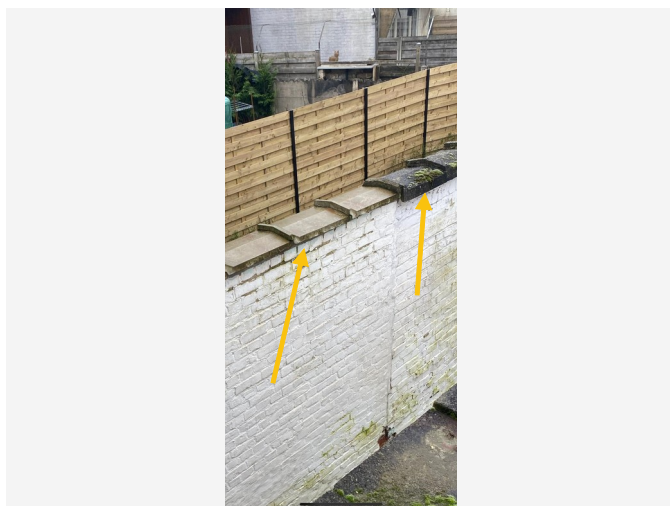
Het asbestmateriaal valt onder de mijlpaal van 2040.

Zolang de identificatie niet is gebeurd, of bewijs is geleverd dat deze dekstenen van na 2001 dateren dienen ze als asbestverdacht aanzien te worden. Geen handelingen stellen dus die vezelvrijgave kunnen veroorzaken.

Eindbeoordeling materiaalrisico	Laag materiaalrisico en/of verlaagde kans op vezelvrijgave
---------------------------------	--

Beschrijving	dekstenen
--------------	-----------

Omgeving	Buiten
Primaire drager	Wand buitenschil
Asbestmateriaal	Deksteen, muurkap - Vol
Bindmiddel van asbestmateriaal	Cement
Gebondenheid op basis van bindmiddel	Hecht
Hoeveelheid (oppervlakte - dikte - aantal)	<ul style="list-style-type: none"> • 10,00 m² - 5,00 cm - 1 stuk
Totaal volume	0,50 m ³
Eenvoudig bereikbaar	Ja
Bevestigingswijze	<ul style="list-style-type: none"> • Verlijmd, ingegoten, versmeerd
Identificatiemethode	Vaststelling zonder monsternamen
Destructieve handeling voor identificatie	Nee
Opmerking	<p>op de muur links liggen deels vernieuwde - deels verouderde dekstenen.</p> <p>Niet duidelijk of de recentere dekstenen van na 2001 zijn.</p>

Zorgvuldig beheren

- Zorg voor een veilig beheer en verwijder dit asbestmateriaal wanneer het bij werken eenvoudig bereikbaar wordt. Controleer de toestand jaarlijks op wijzigingen.
- Voer bijkomende staalname(s) uit.

- Eenvoudige handelingen: mag via doe-het-zelf of door werknemer(s) met opleidingsattest eenvoudige handelingen
Bevindt het asbest zich buiten uw woning of gebouw? Dan mag u de volgende toepassingen zelf wegnemen:

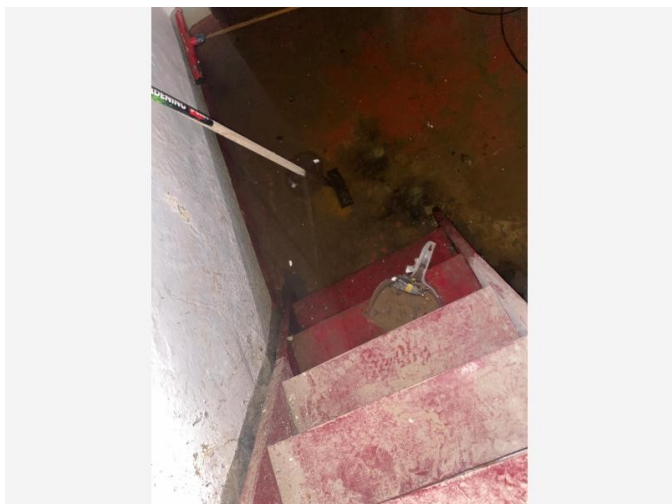
Situeringfoto

Permanente beperking

Reden: Het onderzoek kan niet uitgevoerd worden binnen de bepalingen van de Welzijnswet

Uitleg van de asbestdeskundige: De kelder staat voor 50 cm onder water,

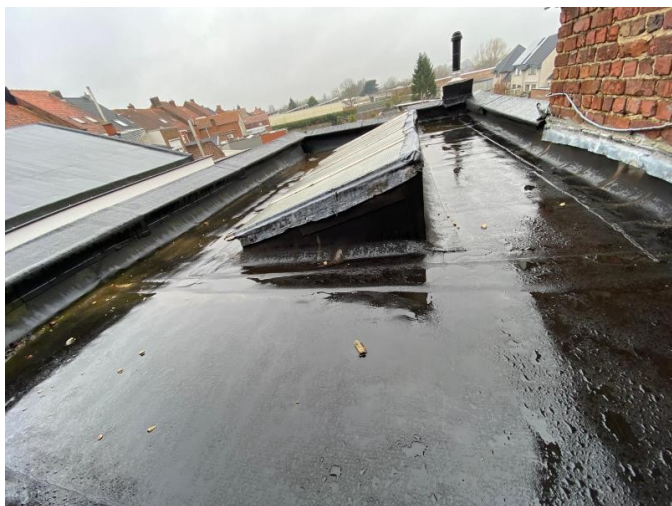
het bovenste plat dak (welk inspecteerbaar is vanaf raam naar zolderruimte) is zichtbaar vernieuwd in het kader van de begonnen verbouwingswerken.

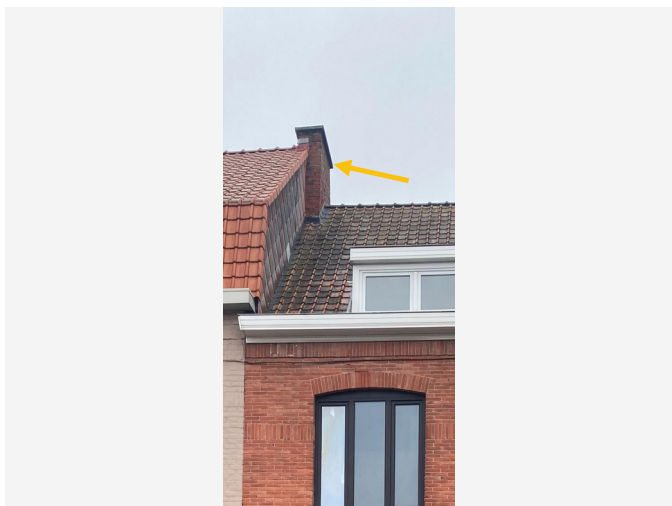
De schouwen zijn afgebroken tot op zolder verdieping. Het is niet duidelijk of in de schouwen die in de zolderruimte aanwezig zijn, nog asbestcement rookgaskanalen aanwezig zijn. Er ligt een dekplaat op de schoorsteen rand, het is vanaf straatzijde niet mogelijk om het materiaal te inspecteren.

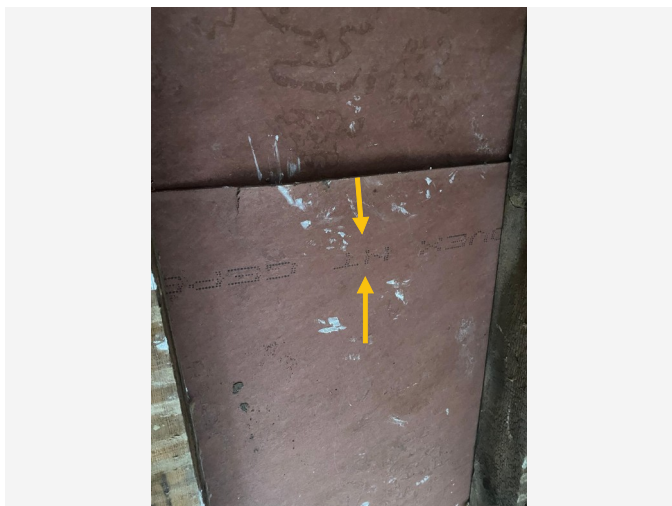
de rode onderdak platen hebben de stempel NT en zijn dus niet asbesthoudend.

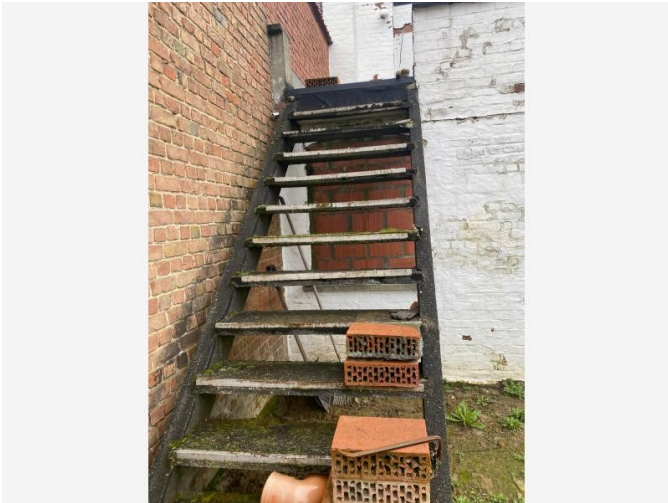
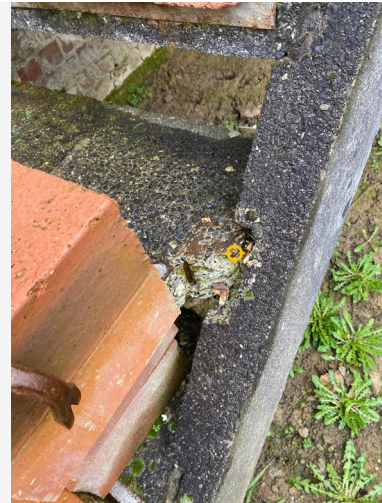
Fiche 8: trap in betoncement

Geen asbest

#	Type	Referentie	Resultaat
8.1	Puntmonster	0803383AK	Geen asbest

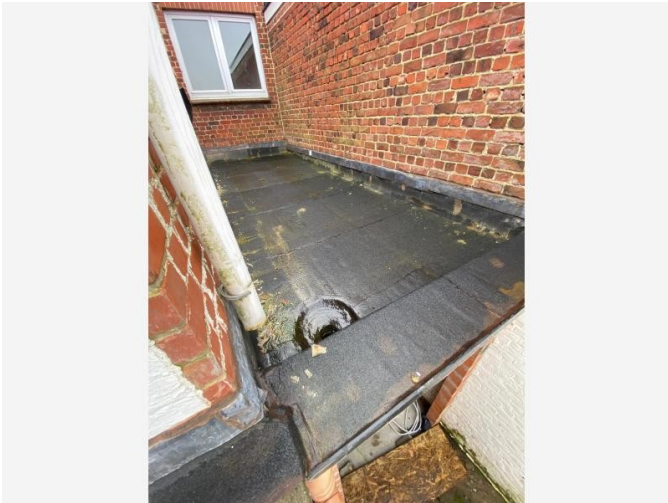
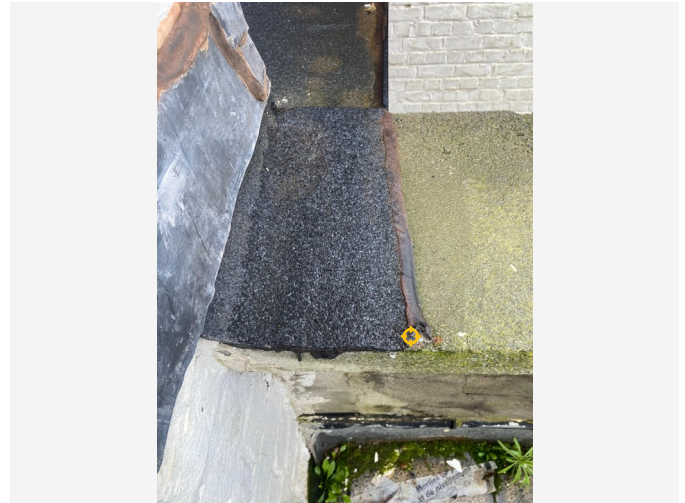
Geen asbest

#	Type	Referentie	Resultaat
9.1	Puntmonster	0803779AK	Geen asbest

Gebondenheid op basis van bindmiddel	Hecht
Hoeveelheid (oppervlakte - aantal)	• 15,00 m ² - 1 stuk
Totale oppervlakte	15,00 m ²
Identificatiemethode	Vaststelling met monstername
Destructieve handeling voor identificatie	Nee
Opmerking	het plat dak dat zichtbaar is vanaf de achterkamer en terras op eerste etage heeft nog een oudere roofing liggen.

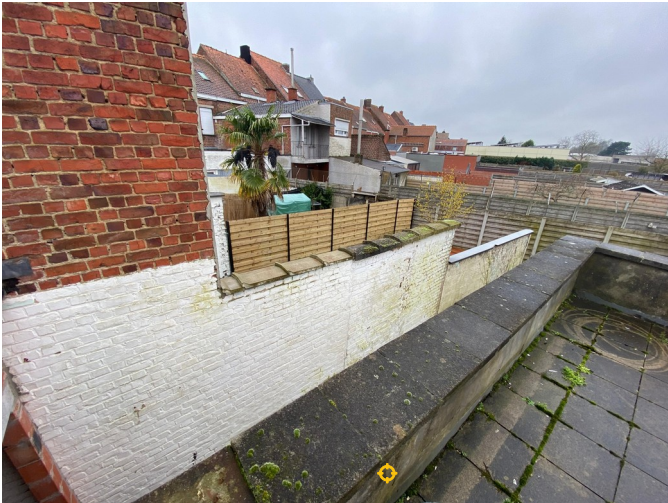
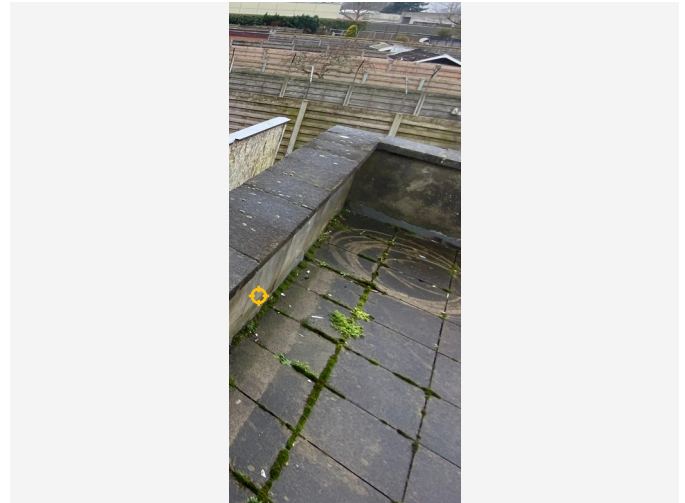
Fiche 10: cementsluier als basis van terras

Geen asbest

#	Type	Referentie	Resultaat
10.1	Puntmonster	0803384AK	Geen asbest

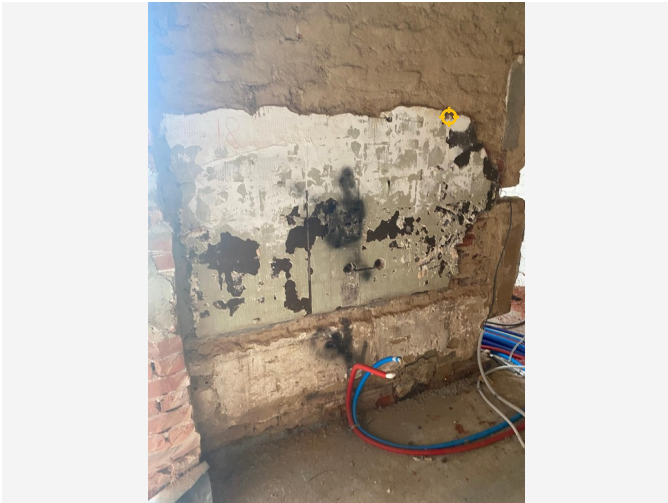
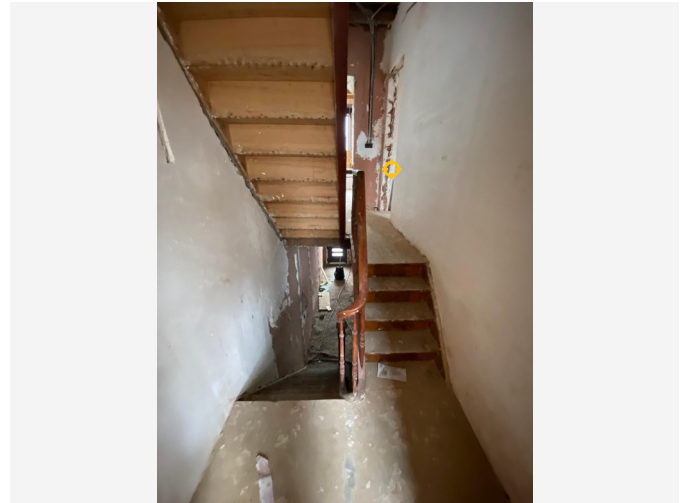
Geen asbest

#	Type	Referentie	Resultaat
11.1	Mengmonster	0803378AK	Geen asbest

Bindmiddel van materiaal	Gips - kalk
Gebondenheid op basis van bindmiddel	Niet-hechtgebonden
Hoeveelheid (oppervlakte - dikte - aantal)	<ul style="list-style-type: none"> • 100,00 m² - 0,30 cm - 1 stuk
Totaal volume	0,30 m ³
Identificatiemethode	Vaststelling met monstername
Destructieve handeling voor identificatie	Nee
Opmerking	<p>het pleisterwerk is bijna overal al afgekapt, behalve in de trappenhal, kamers boven en op sommige plaatsen in de woonruimte</p> <p>De hoeveelheid is een raming</p>
