Over dit attest

Zone 1: Hoofdgebouw

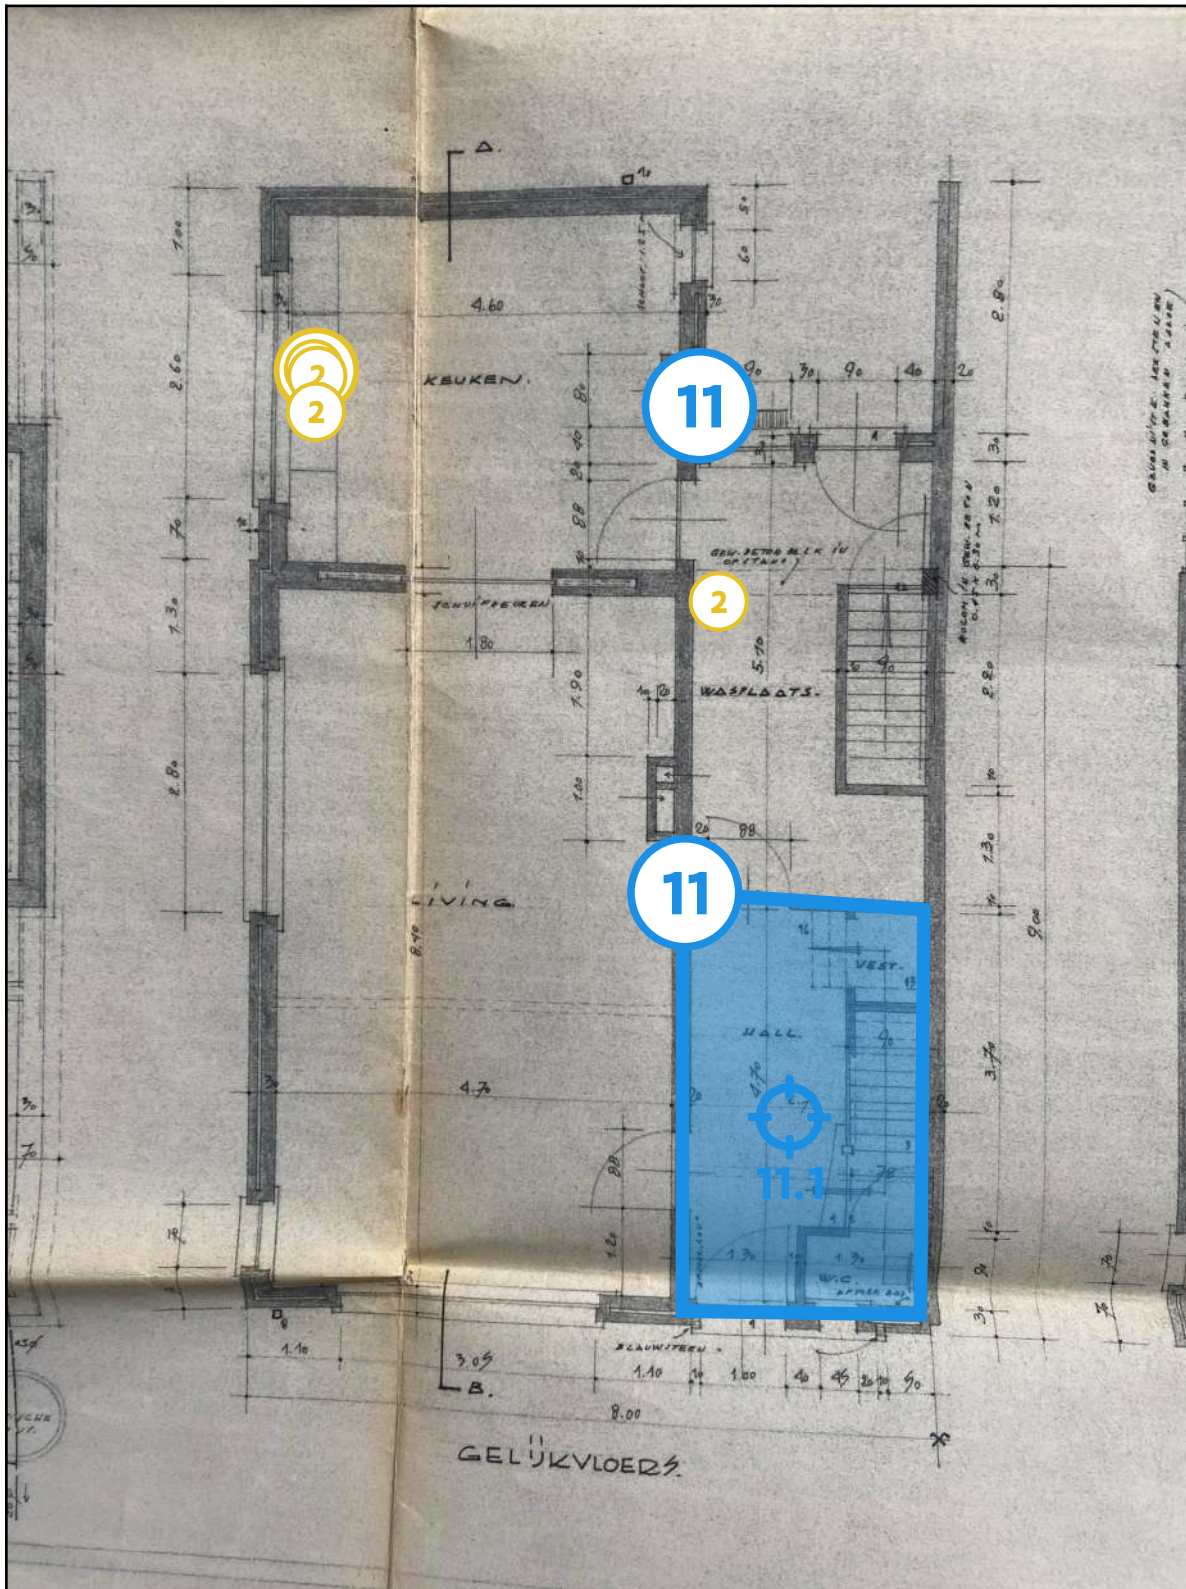
Plan 1.3: plafondpleister beneden

2. antidreun plaat onderaan inox spoelbakken in keuken en wasplaats	Asbestmateriaal	Zorgvuldig beheren
11. pleisterwerk plafond	Geen asbest	-
11.1 Code: 0802839AK	Mengmonster	-

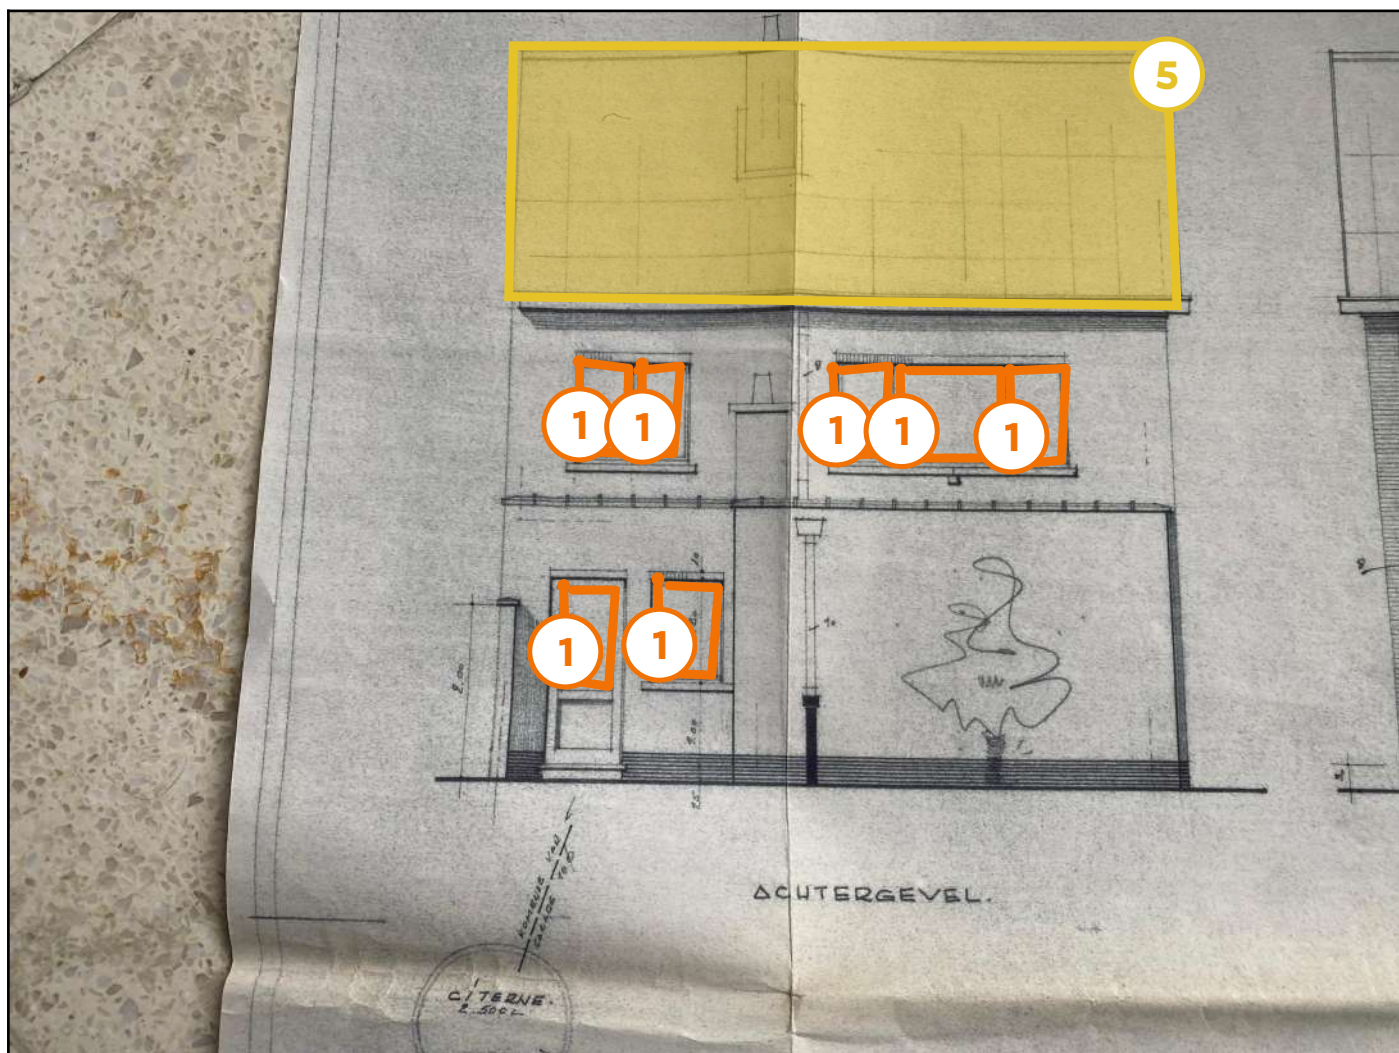
Plan 1.6: achtergevel

Beschrijving	Type	Actie
1. mastiek rond oude ramen	Asbestmateriaal	Verwijderen
5. onderdak in menuiserite platen	Asbestmateriaal	Zorgvuldig beheren

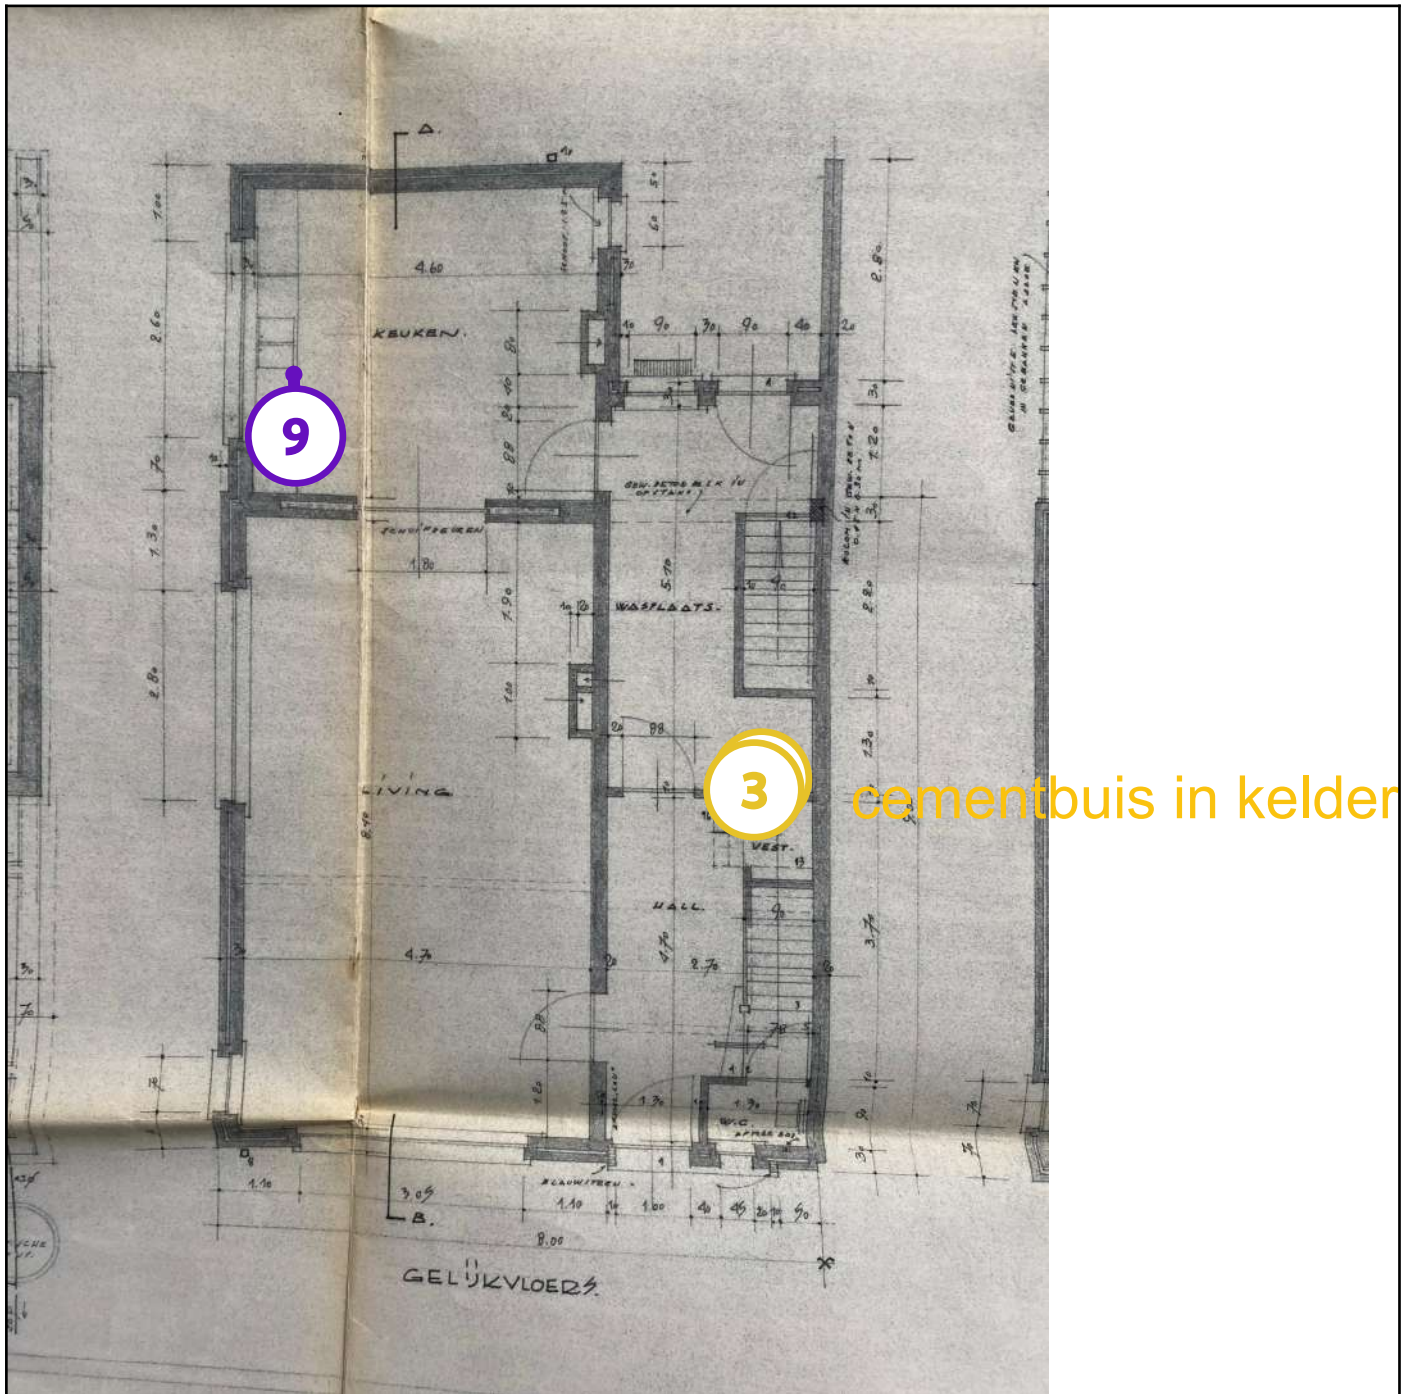
Plan 1.7: gelijkvloers

Beschrijving	Type	Actie
3. teller in bakeliet	Asbestmateriaal	Zorgvuldig beheren
4. asbest cement afvoerbuis in kelder	Asbestmateriaal	Zorgvuldig beheren
9. oude toestellen in keuken, wasplaats in	Advies	-

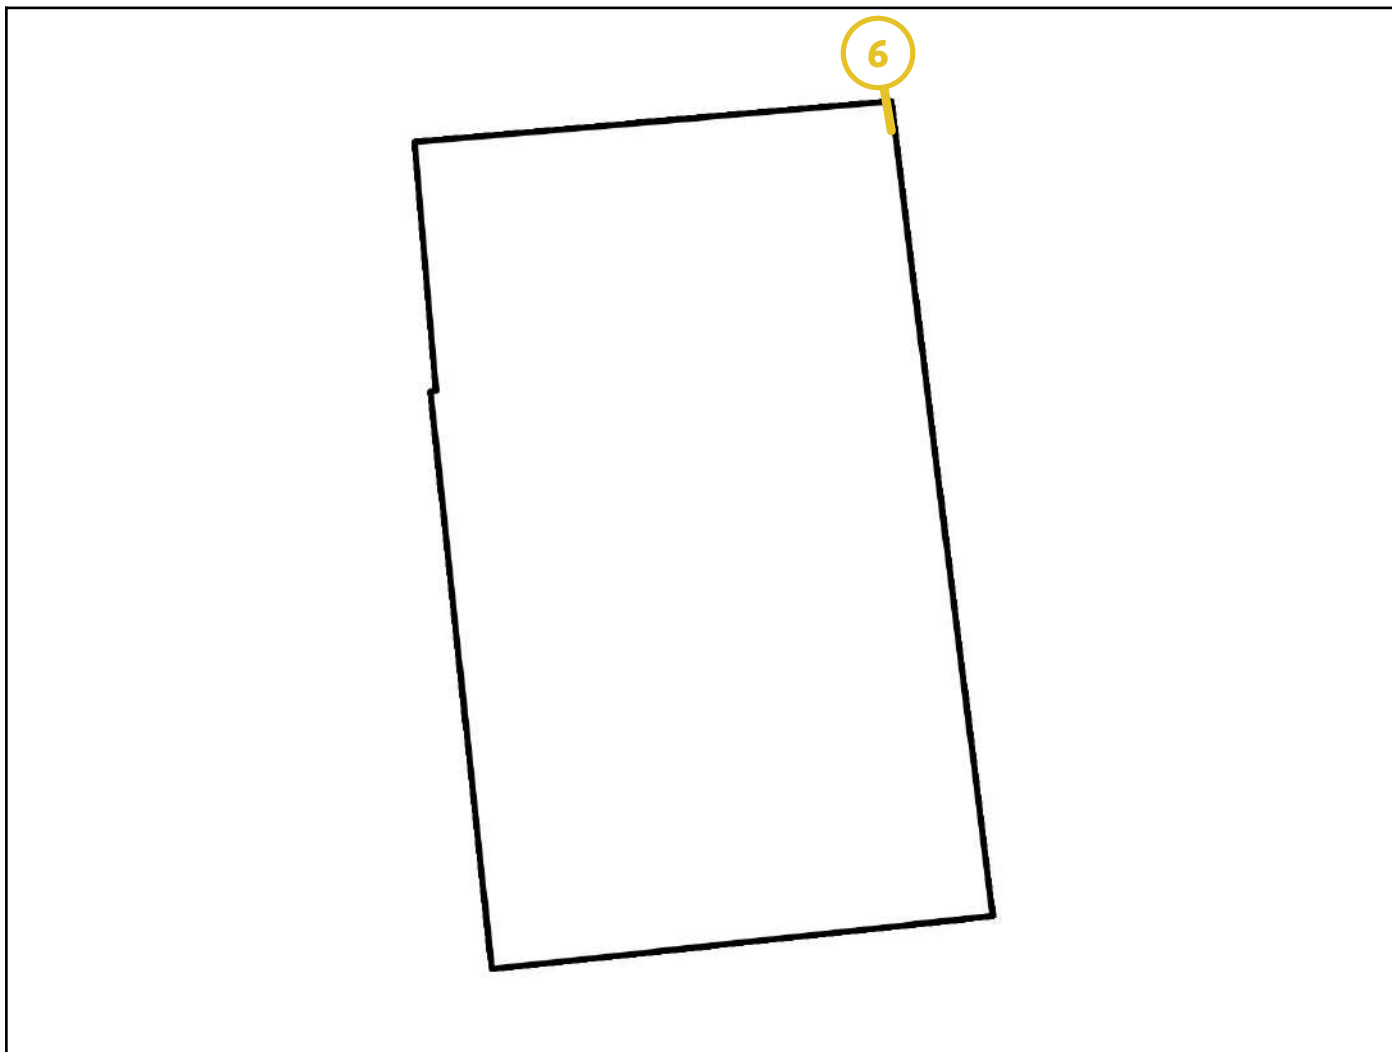
Plan 1.10: aanduiding dekstenen

Beschrijving	Type	Actie
6. dekstenen	Asbestmateriaal	Zorgvuldig beheren

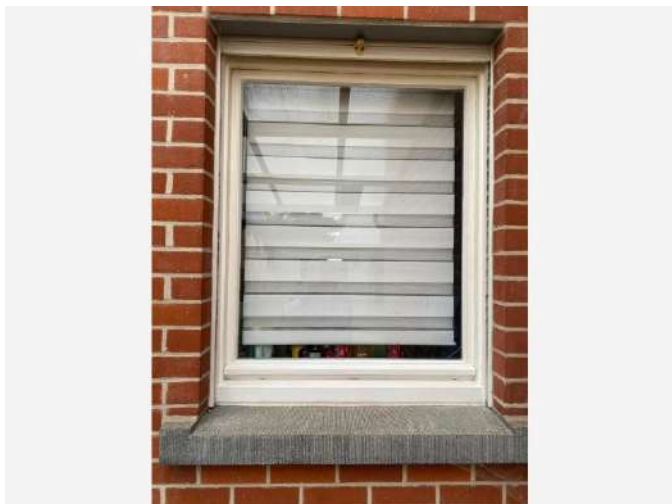
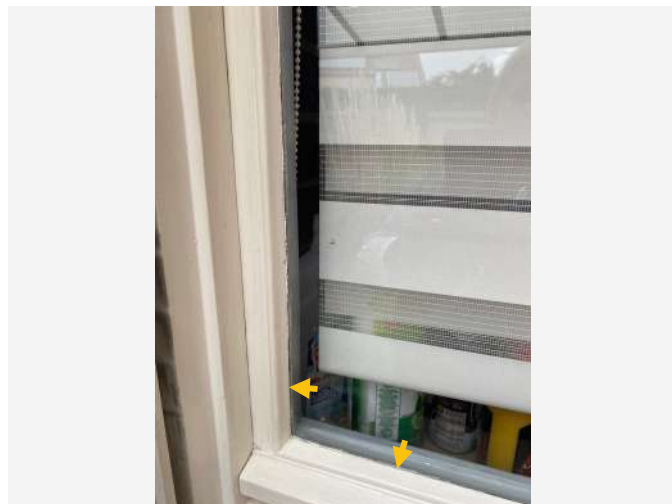
Eindbeoordeling materiaalrisico	Verhoogd materiaalrisico en/of verhoogde kans op vezelvrijgave
Opmerking	De ramen zijn overschilderd, het mastiek is op sommige plaatsen zichtbaar in verweerde toestand

Totaal gewicht	15,00 kg
Eenvoudig bereikbaar	Ja
Bevestigingswijze	<ul style="list-style-type: none"> • Verlijmd, ingegoten, versmeerd
Identificatiemethode	Vaststelling zonder monsternamen
Destructieve handeling voor identificatie	Nee
Opmerking	<p>De hoeveelheid is een raming.</p> <p>Enkel de ramen beneden achteraan (nl. achterdeur en zijraam) alsook de ramen op de verdieping zijn niet vernieuwd en zijn nog in enkel glas. In het houten raamkader is mastiek vastgesteld om het glas vast te zetten.</p> <p>De overige ramen beneden en op zolder zijn vernieuwd door pvc ramen met silicone.</p> <p>In het raamkader van deze ramen is nog mastiek aanwezig.</p>

Verwijderen

- Zorg voor een veilig beheer. Vermijd het beschadigen van het asbestmateriaal. Controleer de toestand jaarlijks op wijzigingen.

- Eenvoudige handelingen: mag via doe-het-zelf of door werknemer(s) met opleidingsattest eenvoudige handelingen
indien de ramen op hun geheel worden verwijderd, kan dit door een doe het zelve gebeuren
Deze dan afvoeren als asbesthoudend materiaal
- Eenvoudige handelingen: enkel door erkend asbestverwijderaar
Indien enkel de mastiek moet worden uitgepeuterd, dient dit door een erkend asbestverwijderaar te gebeuren

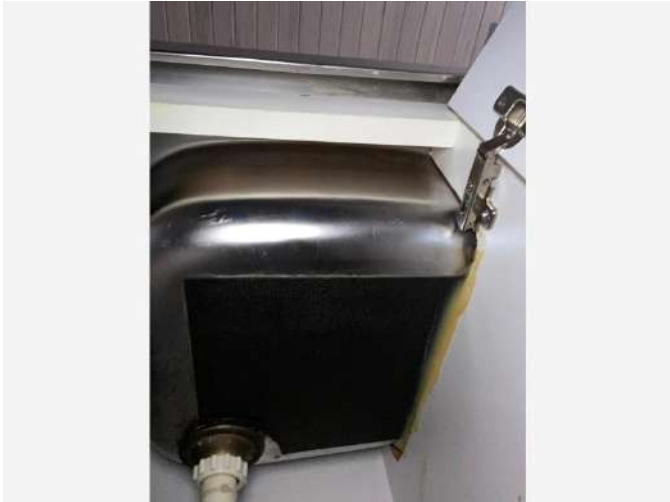
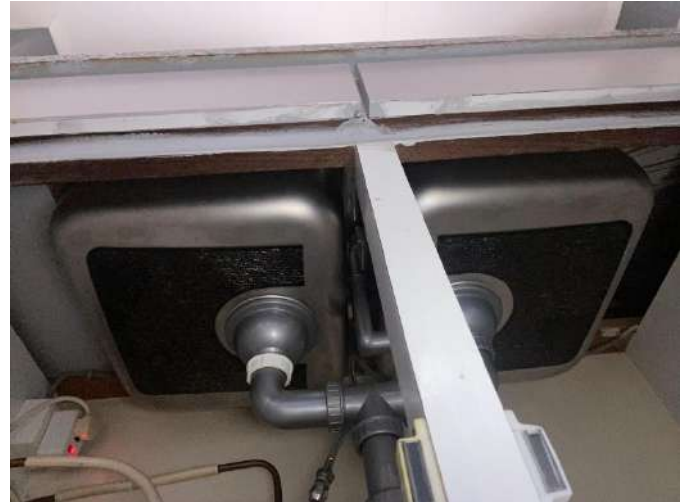
Fiche 2: antidreun plaat onderaan inox spoelbakken in keuken en wasplaats

niet lostrekken of beschadigen om vezelvrijgave te vermijden.

Eindbeoordeling materiaalrisico	Laag materiaalrisico en/of verlaagde kans op vezelvrijgave
Opmerking	De antidreun vellen zijn nog in zeer goede staat en vertonen geen sporen van verwerking.

Zorgvuldig beheren

- Zorg voor een veilig beheer. Vermijd het beschadigen van het asbestmateriaal. Controleer de toestand jaarlijks op wijzigingen.

- Eenvoudige handelingen: mag via doe-het-zelf of door werknemer(s) met opleidingsattest eenvoudige handelingen
Indien de spoelbakken op hun geheel met de antidreun vellen verwijderd worden, kan dit door een doe het zelve.
- Eenvoudige handelingen: enkel door erkend asbestverwijderaar
Indien deze moeten losgetrokken worden, is er vezelvrijgave aan de orde.
In dat geval dient dit te gebeuren door een erkend asbestverwijderaar.

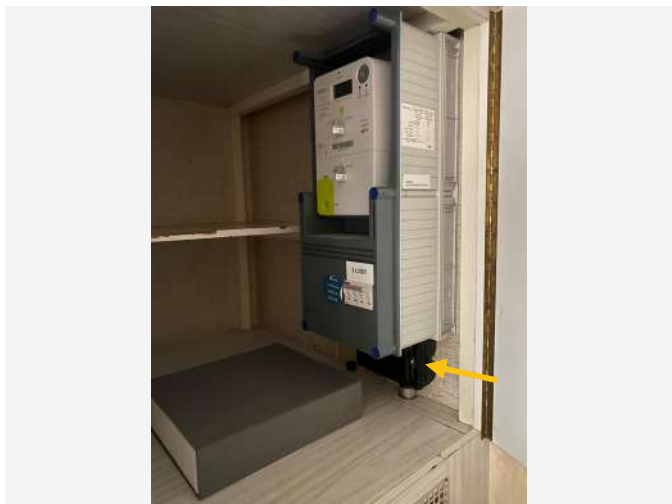
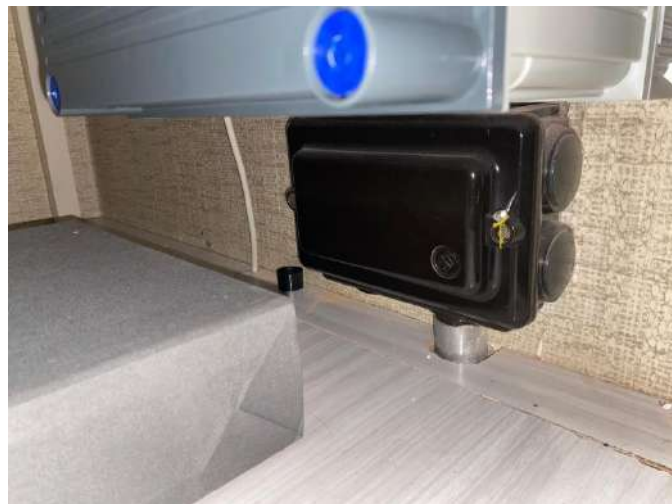
Eindbeoordeling materiaalrisico	Laag materiaalrisico en/of verlaagde kans op vezelvrijgave
Opmerking	Deze tellerkast zit in een kast, waar de elektriciteitsteller zich bevindt.

Bevestigingswijze	<ul style="list-style-type: none">• Geschroefd
Identificatiemethode	Vaststelling zonder monstername
Destructieve handeling voor identificatie	Nee
Opmerking	In de kast in de wasplaats of bijkeuken hangt onder de elektriciteitsteller nog een teller in bakeliet.

Zorgvuldig beheren

- Zorg voor een veilig beheer. Vermijd het beschadigen van het asbestmateriaal. Controleer de toestand jaarlijks op wijzigingen.

- Eenvoudige handelingen: mag via doe-het-zelf of door werknemer(s) met opleidingsattest eenvoudige handelingen
In binnenruimtes mag u alleen hechtgebonden asbest verwijderen dat niet beschadigd is. Dat betekent dat het materiaal volledig intact is en er geen vrije asbestvezels zichtbaar zijn.

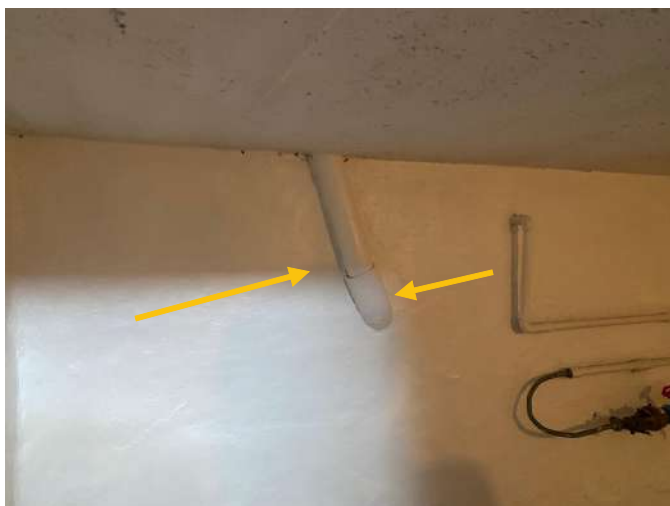
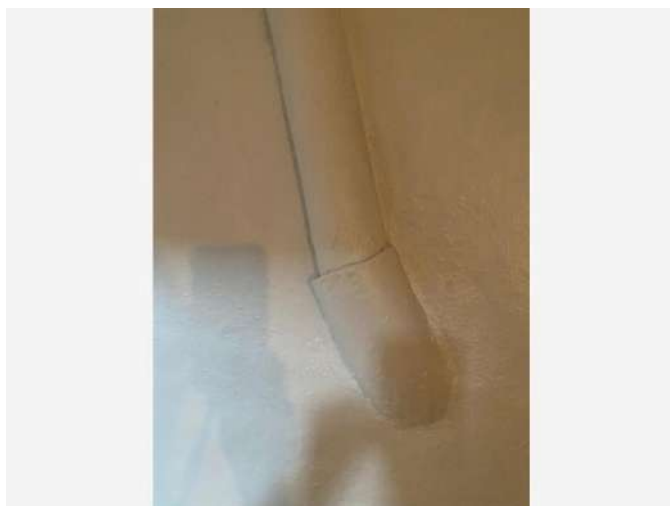
Eindbeoordeling materiaalrisico	Zeer laag materiaalrisico en/of zeer lage kans op vezelvrijgave
---------------------------------	---

Eenvoudig bereikbaar	<p>Nee</p> <ul style="list-style-type: none"> • Het asbestmateriaal is bedekt (uitgezonderd laag verf, coating, behang, kunststof, textiel) en het wegnemen van het bedekkende materiaal kan niet zonder het bedekkende materiaal te beschadigen.
Bevestigingswijze	<ul style="list-style-type: none"> • Verlijmd, ingegoten, versmeerd
Identificatiemethode	Vaststelling zonder monsternamen
Destructieve handeling voor identificatie	Nee
Opmerking	<p>In de kelder is een afvoerbuis zichtbaar die uit asbest cement bestaat en die is overschilderd in het wit.</p> <p>De hoeveelheid is een raming.</p> <p>De afvoeren bovengronds zijn inmiddels overal in pvc. Vermoedelijk loopt dus onder / in de woning nog een afvoersysteem in asbestcement buizen.</p>

Zorgvuldig beheren

- Zorg voor een veilig beheer. Vermijd het beschadigen van het asbestmateriaal. Controleer de toestand jaarlijks op wijzigingen.

- Eenvoudige handelingen: enkel door erkend asbestverwijderaar
Deze afvoerbuIs zal ten gepaste tijd moeten verwijderd worden door een erkend asbestverwijderaar.

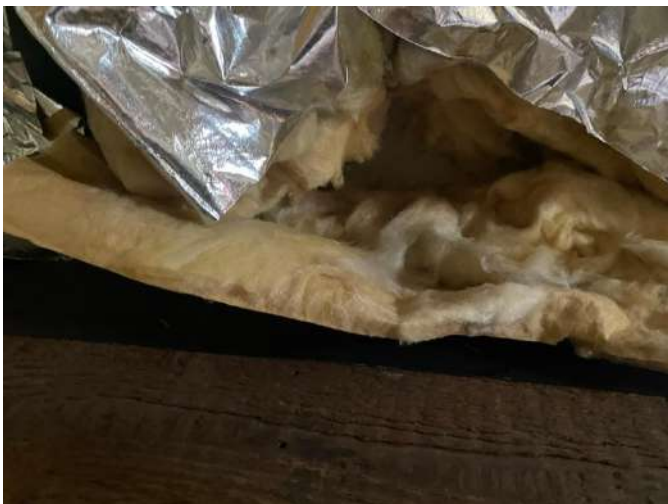
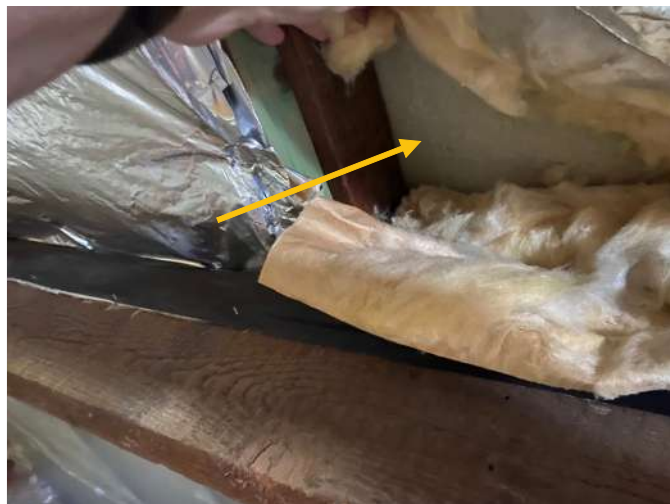
Eindbeoordeling materiaalrisico	Zeer laag materiaalrisico en/of zeer lage kans op vezelvrijgave
Opmerking	De onderdakplaten bevinden zich op zolder. Deze is enkel toegankelijk via uitschuifbare trap. De platen zijn veilig ingekapseld achter goed aangebrachte isolatiestroken.

Beschrijving	onderdak in menuiserite platen
Omgeving	Binnen
Primaire drager	Schuin dak
Asbestmateriaal	Plaat, paneel, tablet - Type Menuiserite
Bindmiddel van asbestmateriaal	Cement
Gebondenheid op basis van bindmiddel	Hecht
Hoeveelheid (oppervlakte - dikte - aantal)	<ul style="list-style-type: none">• 90,00 m² - 0,20 cm - 1 stuk
Totaal volume	0,18 m ³
Eenvoudig bereikbaar	Nee <ul style="list-style-type: none">• Het asbestmateriaal is bedekt (uitgezonderd laag verf, coating, behang, kunststof, textiel) en het wegnemen van het bedekkende materiaal kan niet zonder het bedekkende materiaal te beschadigen.
Bevestigingswijze	<ul style="list-style-type: none">• Geklemd
Identificatiemethode	Vaststelling zonder monstername
Destructieve handeling voor identificatie	Nee
Opmerking	De hoeveelheid is een raming. De menuiserite platen zijn veilig verborgen achter stevig aangebracht isolatie rotswoll. Deze bevinden zich op zolder dat enkel toegankelijk is via uitschuifbare trap.

Zorgvuldig beheren

- Zorg voor een veilig beheer. Vermijd het beschadigen van het asbestmateriaal. Controleer de toestand jaarlijks op wijzigingen.

- Eenvoudige handelingen: mag via doe-het-zelf of door werknemer(s) met opleidingsattest eenvoudige handelingen
Bevindt het asbest zich buiten uw woning of gebouw? Dan mag u de volgende toepassingen zelf wegnemen:
hechtgebonden asbest dat niet beschadigd is;
hechtgebonden asbest dat wel beschadigd is en waarbij er vrije asbestvezels zichtbaar zijn.
Een beschadigde asbesttoepassing of asbest in slechte staat kan makkelijk verder breken of vergruizen. Er komen dan schadelijke asbestvezels vrij die ingeademd kunnen worden.
U mag enkel beschadigd of verweerd asbest verwijderen indien:
er niemand anders in de buurt is;

- Eenvoudige handelingen: enkel door erkend asbestverwijderaar indien de platen van binnen uit worden weggenomen, gebeurt dat best via erkend asbestverwijderaar.

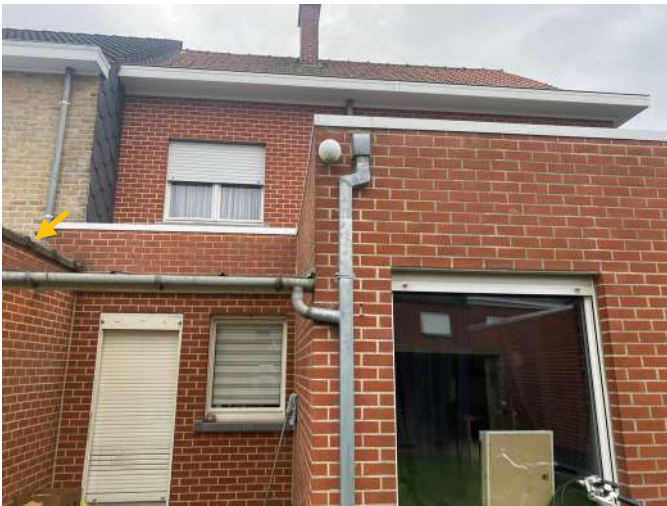
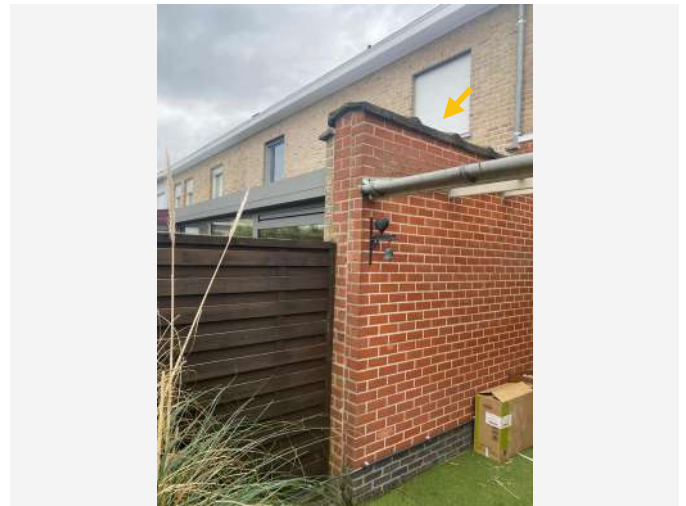
Eindbeoordeling materiaalrisico	Laag materiaalrisico en/of verlaagde kans op vezelvrijgave
Opmerking	Op de dekstenen zijn algen en mosvorming aanwezig.

Bindmiddel van asbestmateriaal	Cement
Gebondenheid op basis van bindmiddel	Hecht
Hoeveelheid (oppervlakte - dikte - aantal)	• 0,15 m ² - 2,00 cm - 1 stuk
Totaal volume	0,003 m ³
Eenvoudig bereikbaar	Ja
Bevestigingswijze	• Verlijmd, ingegoten, versmeerd
Identificatiemethode	Vaststelling zonder monstername
Destructieve handeling voor identificatie	Nee
Opmerking	Op de zijmuur achteraan liggen dekstenen

Zorgvuldig beheren

- Zorg voor een veilig beheer. Vermijd het beschadigen van het asbestmateriaal. Controleer de toestand jaarlijks op wijzigingen.

- Eenvoudige handelingen: mag via doe-het-zelf of door werknemer(s) met opleidingsattest eenvoudige handelingen
Bevindt het asbest zich buiten uw woning of gebouw? Dan mag u de volgende toepassingen zelf wegnemen:
hechtgebonden asbest dat niet beschadigd is;
hechtgebonden asbest dat wel beschadigd is en waarbij er vrije asbestvezels zichtbaar zijn.
Een beschadigde asbesttoepassing of asbest in slechte staat kan makkelijk verder breken of vergruizen. Er komen dan schadelijke asbestvezels vrij die ingeademd kunnen worden.

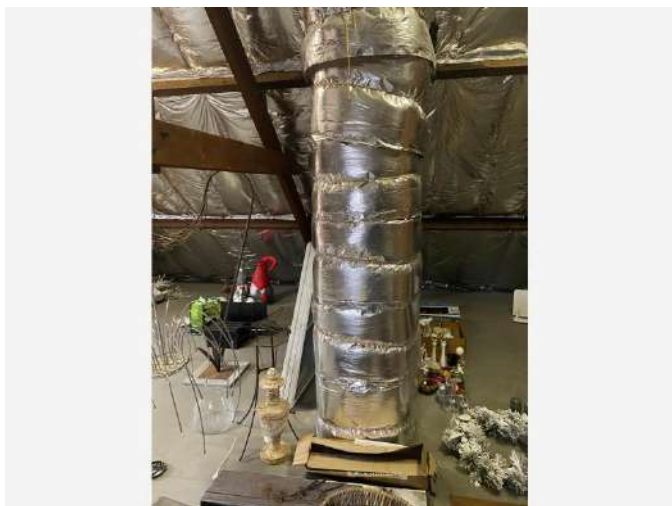
doorheen de woning loopt een schouw die aansluit op de openhaard.

Op dak komt die uit in schoorsteen en komt een stukje buis uit dat is voorzien van vermoedelijk een inox of metaal kapje.

Het is niet duidelijk uit wel materiaal de buis is vervaardigd (asbest cement? of inox?). Op zolder is het rookgaskanaal dat volledig is gemetst en gecementeerd ook ingepakt in rock wollisolatie.

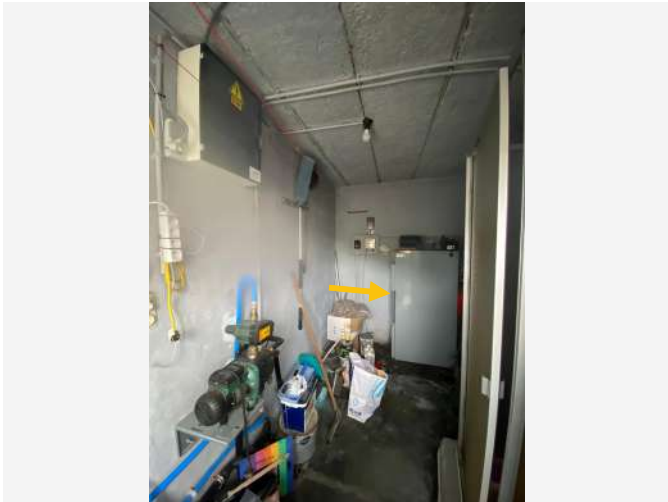
Fiche 9: oude toestellen in keuken, wasplaats in berging achter garage

In de keuken, wasplaats en in het stooklokaal achteraan de garage zijn nog oude elektrische toestellen zoals oven, dampkap, cv installatie etc ... aanwezig die binnenin mogelijks nog asbesthoudende componenten bevatten

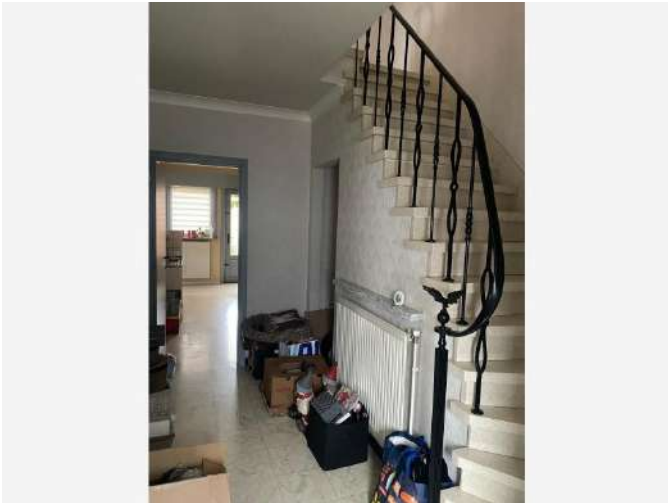
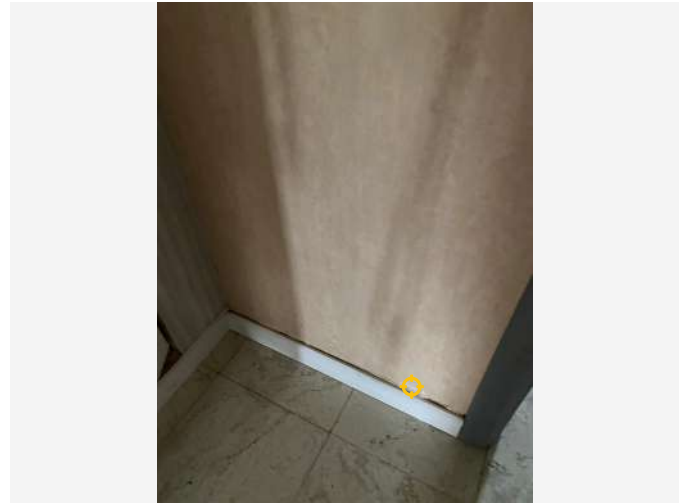
Geen asbest

#	Type	Referentie	Resultaat
10.1	Mengmonster	0802840AK	Geen asbest

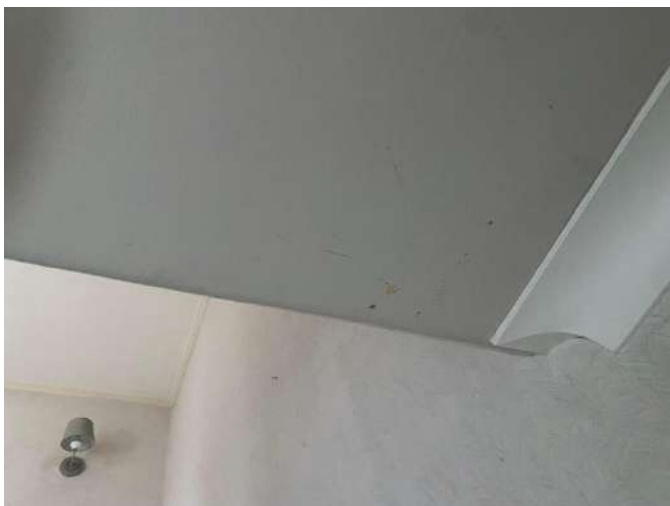
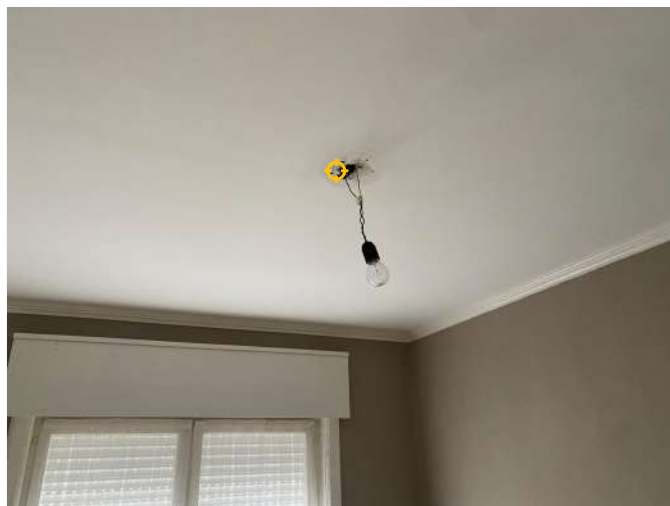
Fiche 11: pleisterwerk plafond

Geen asbest

#	Type	Referentie	Resultaat
11.1	Mengmonster	0802839AK	Geen asbest

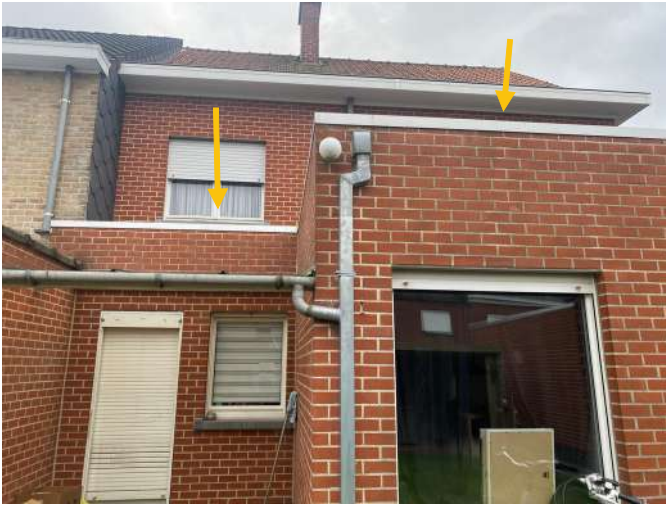
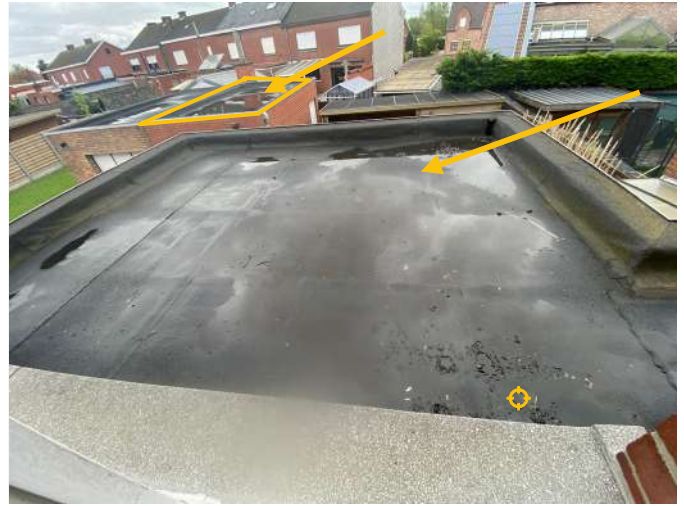
Fiche 12: roofing op platte daken

Geen asbest

#	Type	Referentie	Resultaat
12.1	Puntmonster	0802838AK	Geen asbest
