Asbestinventarisatetest

Wantje Pietersstraat 29, 8870 Izegem

Attestnummer : 20240321-000231.000

Niet-asbestveilig

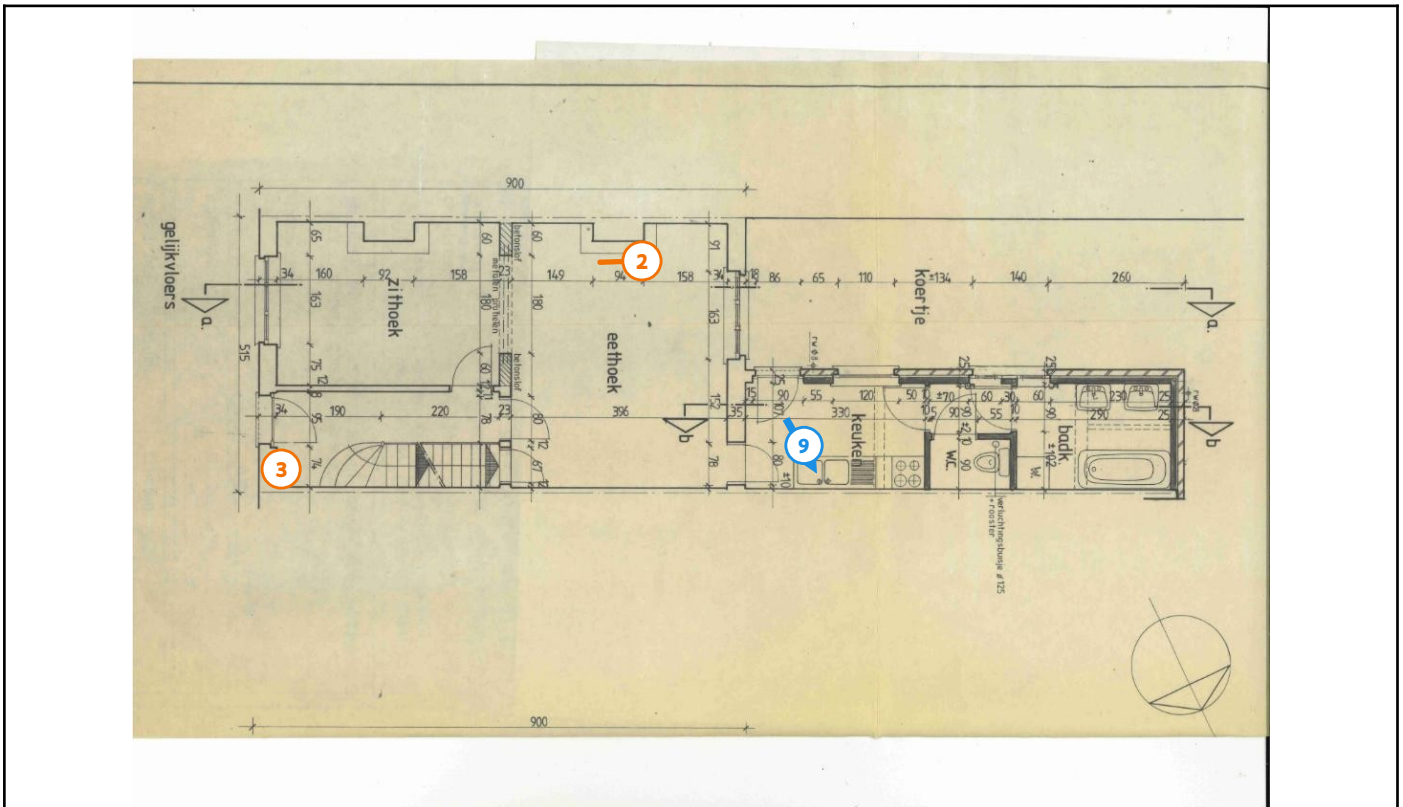
Plan 1.1: plan - gelijkvloers

Beschrijving	Type	Actie
2. dichtingskoorden kachel	Asbestmateriaal	Verwijderen
3. zekeringkast	Asbestmateriaal	Verwijderen
9. anticondens wasbak	Geen asbest	-

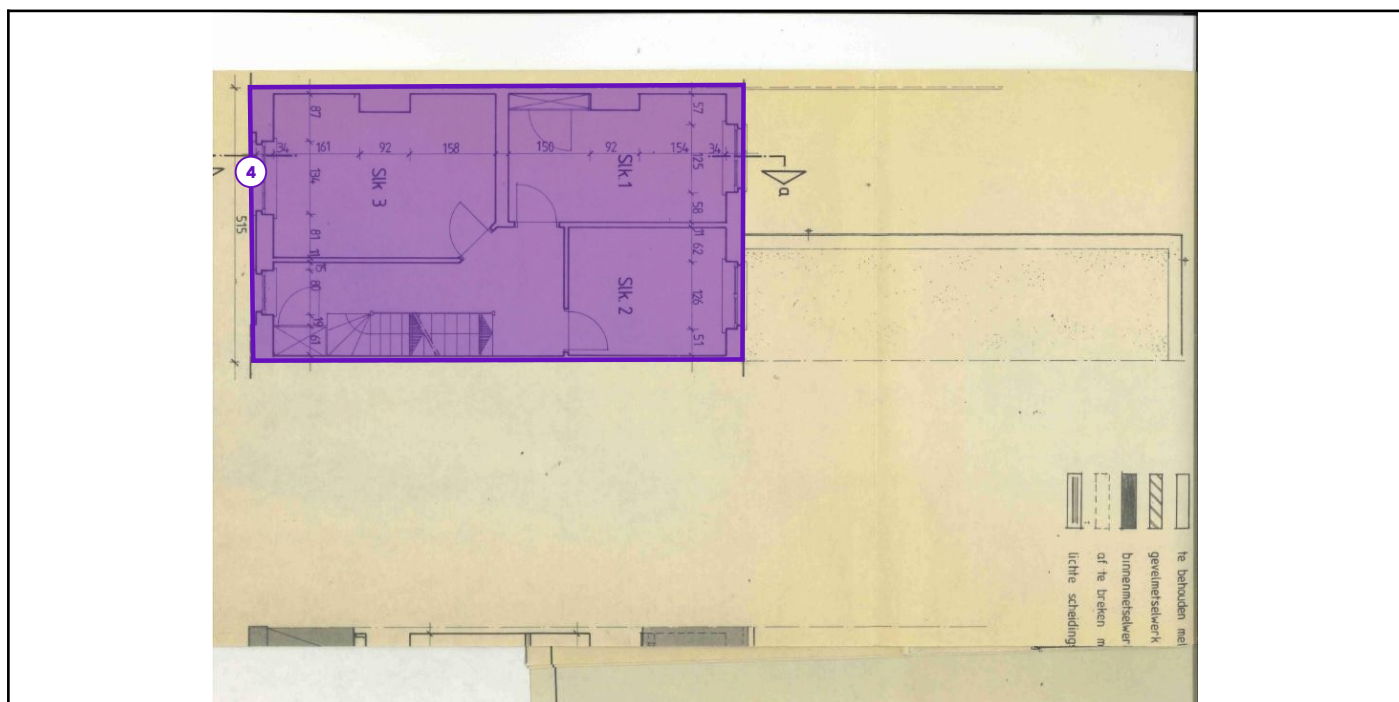
Plan 1.4: plan - verdieping

Beschrijving	Type	Actie
4. onderdakplaten - woning	Beperking	-

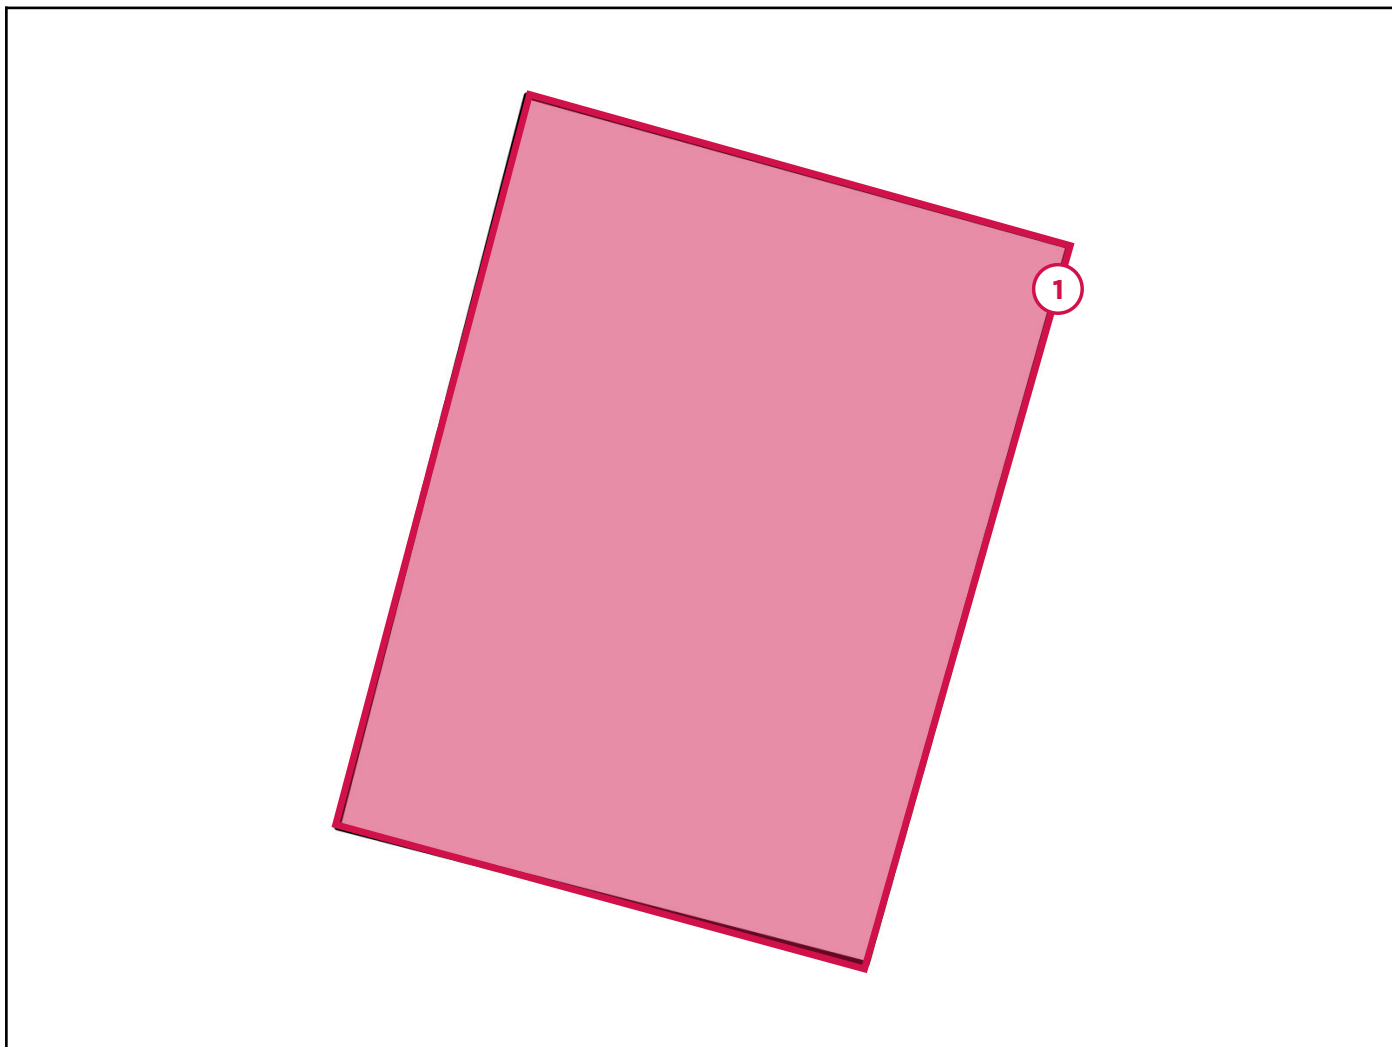
Plan 3.1: Constructie plan

Beschrijving	Type	Actie
1. golfplaten bijgebouwen	Asbestmateriaal	Dringend verwijderen

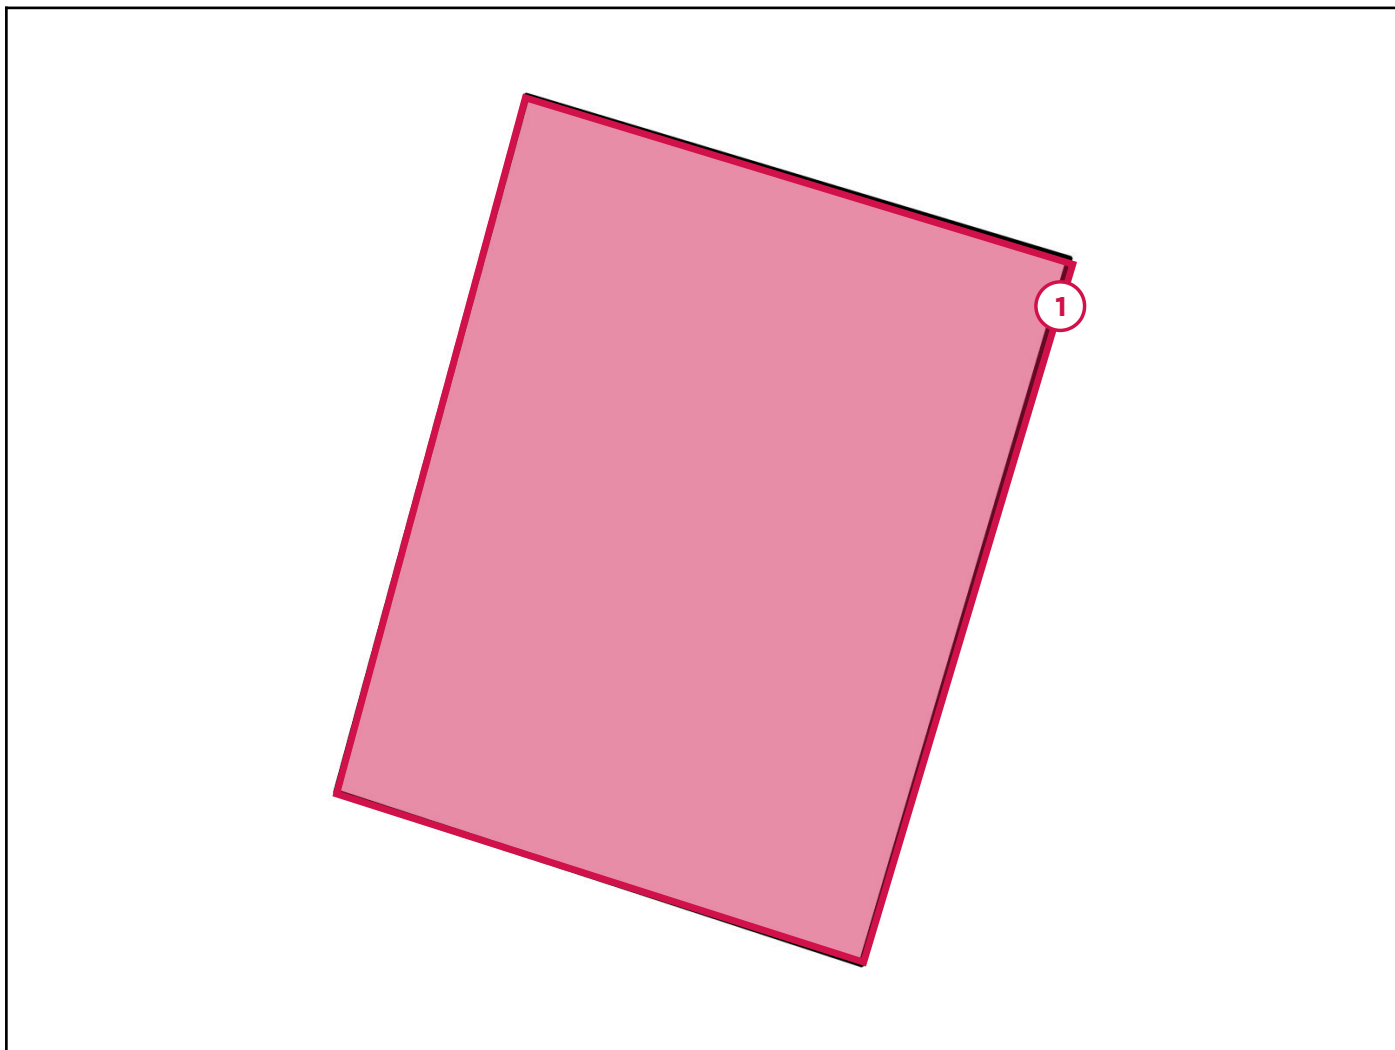
Plan 4.1: Constructie plan

Beschrijving	Type	Actie
1. golfplaten bijgebouwen	Asbestmateriaal	Dringend verwijderen

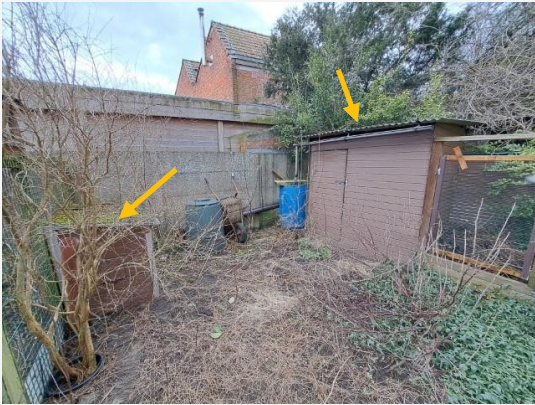
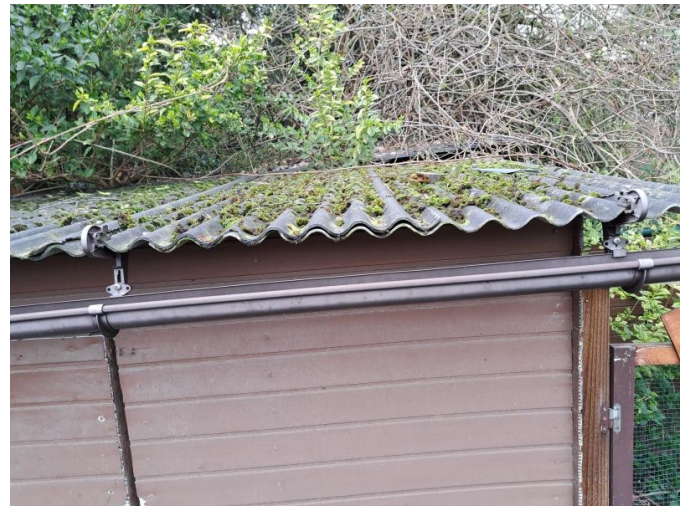
Eindbeoordeling materiaalrisico	Hoog materiaalrisico en/of hoge kans op vezelvrijgave
---------------------------------	---

Gebondenheid	Categorie 1: hechtgebonden in oorsprong
Asbestsoort (vezeltype)	Crocidoliet aanwezig
Asbestconcentratie	Laag (< 50%)
Afschermingsgraad van het gehele materiaal	Geheel of deels (ook) vrij aan de binnenlucht
Toestand van het materiaal	Matig beschadigd, matig verweerd

Beschrijving	golfplaten bijgebouwen
Omgeving	Grenst aan binnen- en buitenlucht
Primaire drager	Schuin dak
Asbestmateriaal	Dak- en gevelbekleding - Golfplaat
Bindmiddel van asbestmateriaal	Cement

Gebondenheid op basis van bindmiddel	Hecht
Hoeveelheid (oppervlakte - aantal)	<ul style="list-style-type: none">• 2,00 m² - 1 stuk• 4,00 m² - 1 stuk
Totale oppervlakte	6,00 m ²
Eenvoudig bereikbaar	Ja
Bevestigingswijze	<ul style="list-style-type: none">• Geschroefd
Identificatiemethode	Vaststelling zonder monstername
Destructieve handeling voor identificatie	Nee

Dringend verwijderen

- Zorg voor een veilig beheer. Vermijd het beschadigen van het asbestmateriaal. Controleer de toestand jaarlijks op wijzigingen.
- Verwijder dit asbestmateriaal zo snel mogelijk. Volg de toestand goed op.

- Eenvoudige handelingen: mag via doe-het-zelf of door werknemer(s) met opleidingsattest eenvoudige handelingen
beschermt u met een FFP3-mondmasker, wegwerpoverall en -handschoenen en afspoelbaar schoeisel
geen minderjarigen of derden toelaten tijdens verwijdering
gebruik PE-folie en zakken om loskomende deeltjes en afval op te vangen en te verpakken
gebruik fixermiddel om het asbestmateriaal eerst te fixeren
informer u hoe u het asbestmateriaal veilig kan demonteren zonder te breken

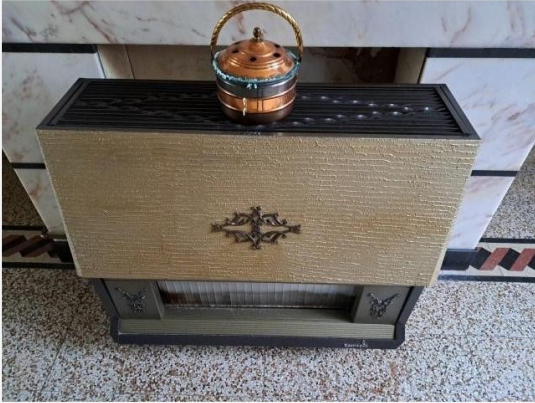
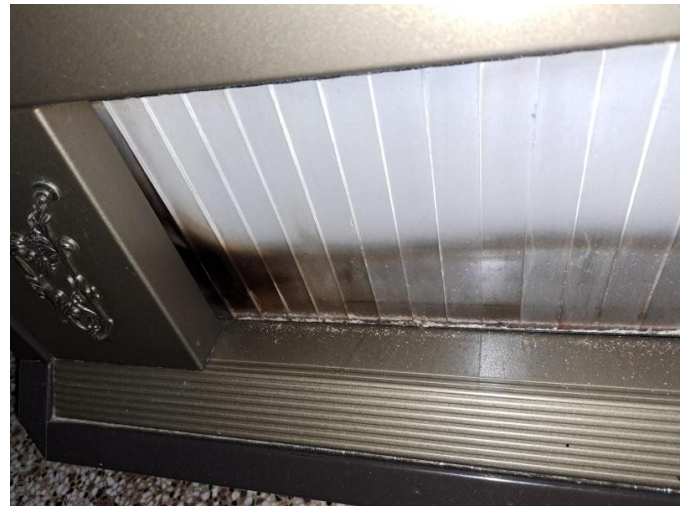
Eindbeoordeling materiaalrisico	Verhoogd materiaalrisico en/of verhoogde kans op vezelvrijgave
---------------------------------	--

Gebondenheid	Categorie 3: niet-hechtgebonden met weinig of geen matrix
Asbestsoort (vezeltype)	Alleen chrysotiel
Asbestconcentratie	Hoog ($\geq 50\%$)
Afschermingsgraad van het gehele materiaal	Geheel of deels (ook) vrij aan de binnenlucht
Toestand van het materiaal	Licht beschadigd, licht verweerd. Intact materiaal type Pical – asbestboard of categorie III 'gebondenheid'

Beschrijving	dichtingskoorden kachel
Omgeving	Binnen
Primaire drager	Ruimteverwarming
Asbestmateriaal	Koord, lint, band, strip
Bindmiddel van asbestmateriaal	Weinig of geen bindmiddel (textiel, bevolking, ...)

Gebondenheid op basis van bindmiddel	Niet-hechtgebonden
Hoeveelheid (lengte - omtrek - aantal)	• 1,50 m - 3,00 cm - 1 stuk
Totale oppervlakte	0,045 m ²
Eenvoudig bereikbaar	Ja
Bevestigingswijze	• Geklemd
Identificatiemethode	Vaststelling zonder monstername
Destructieve handeling voor identificatie	Nee

Verwijderen

- Zorg voor een veilig beheer. Vermijd het beschadigen van het asbestmateriaal. Controleer de toestand jaarlijks op wijzigingen.
- Verwijder dit asbestmateriaal zo snel mogelijk. Volg de toestand goed op.

- Eenvoudige handelingen: mag via doe-het-zelf of door werknemer(s) met opleidingsattest eenvoudige handelingen verwijderd na buitendienststelling
beschermt u met een FFP3-mondmasker, wegwerpoverall en -handschoenen en afspoelbaar schoeisel
geen minderjarigen of derden toelaten tijdens verwijdering
gebruik PE-folie en zakken om loskomende deeltjes en afval op te vangen en te verpakken
gebruik fixeermiddel om het asbestmateriaal eerst te fixeren

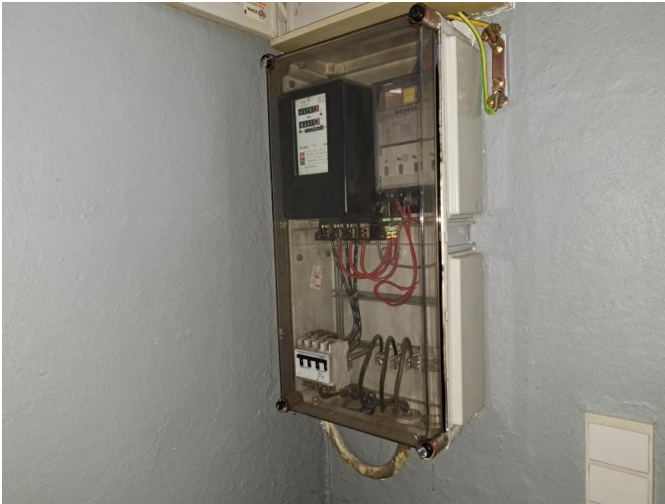
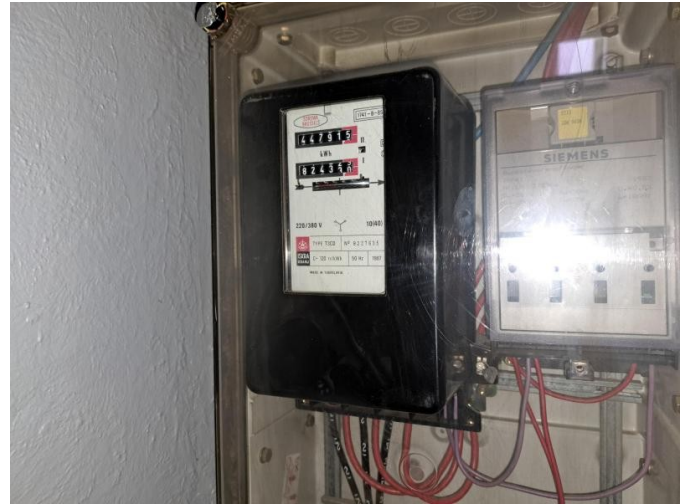
Eindbeoordeling materiaalrisico	Verhoogd materiaalrisico en/of verhoogde kans op vezelvrijgave
---------------------------------	--

Gebondenheid	Categorie 1: hechtgebonden in oorsprong
Asbestsoort (vezeltype)	Crocidoliet aanwezig
Asbestconcentratie	Laag (< 50%)
Afschermingsgraad van het gehele materiaal	Geheel of deels (ook) vrij aan de binnenlucht
Toestand van het materiaal	Licht beschadigd, licht verweerd. Intact materiaal type Pical – asbestboard of categorie III 'gebondenheid'

Beschrijving	zekeringskast
Omgeving	Binnen
Primaire drager	Binnenwand
Asbestmateriaal	Plaat, paneel, tablet - Type Bakeliet
Bindmiddel van asbestmateriaal	Kunststof of -hars

Gebondenheid op basis van bindmiddel	Hecht
Hoeveelheid (oppervlakte - dikte - aantal)	• 0,04 m ² - 2,00 cm - 1 stuk
Totaal volume	< 0,001 m ³
Eenvoudig bereikbaar	Ja
Bevestigingswijze	• Geschroefd
Identificatiemethode	Vaststelling zonder monstername
Destructieve handeling voor identificatie	Nee
Opmerking	bouwjaar 1987

Verwijderen

- Zorg voor een veilig beheer. Vermijd het beschadigen van het asbestmateriaal. Controleer de toestand jaarlijks op wijzigingen.
- Verwijder dit asbestmateriaal zo snel mogelijk. Volg de toestand goed op.

- Eenvoudige handelingen: mag via doe-het-zelf of door werknemer(s) met opleidingsattest eenvoudige handelingen verwijderd na buitendienststelling
beschermt u met een FFP3-mondmasker, wegwerpoverall en -handschoenen en afspoelbaar schoeisel
geen minderjarigen of derden toelaten tijdens verwijdering
gebruik PE-folie en zakken om loskomende deeltjes en afval op te vangen en te verpakken
gebruik fixeermiddel om het asbestmateriaal eerst te fixeren

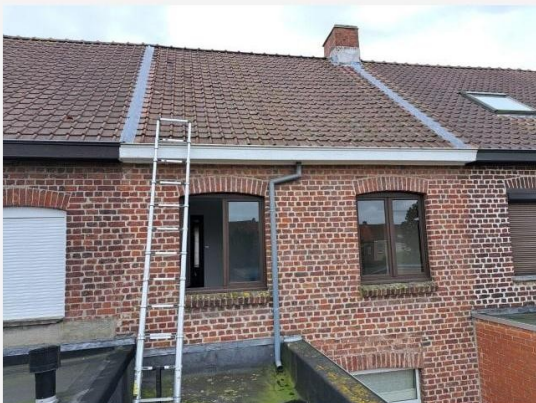
Situeringfoto

Tijdelijke beperking

Reden: Het onderzoek kan niet uitgevoerd worden binnen de bepalingen van de Welzijnswet

Uitleg van de asbestdeskundige: hellend dak kan niet op een veilige manier worden bereikt

(Asbest)materiaal	Plaat, paneel, tablet - Type Menuiserite
Karakterisatie	Asbest (verdacht)
Primaire drager	Schuin dak
