# Asbestinventarisatetest

Knaagreepstraat 5, 8890 Moorslede

Attestnummer : 20241008-000076.000

Uitgegeven op : 08.10.2024

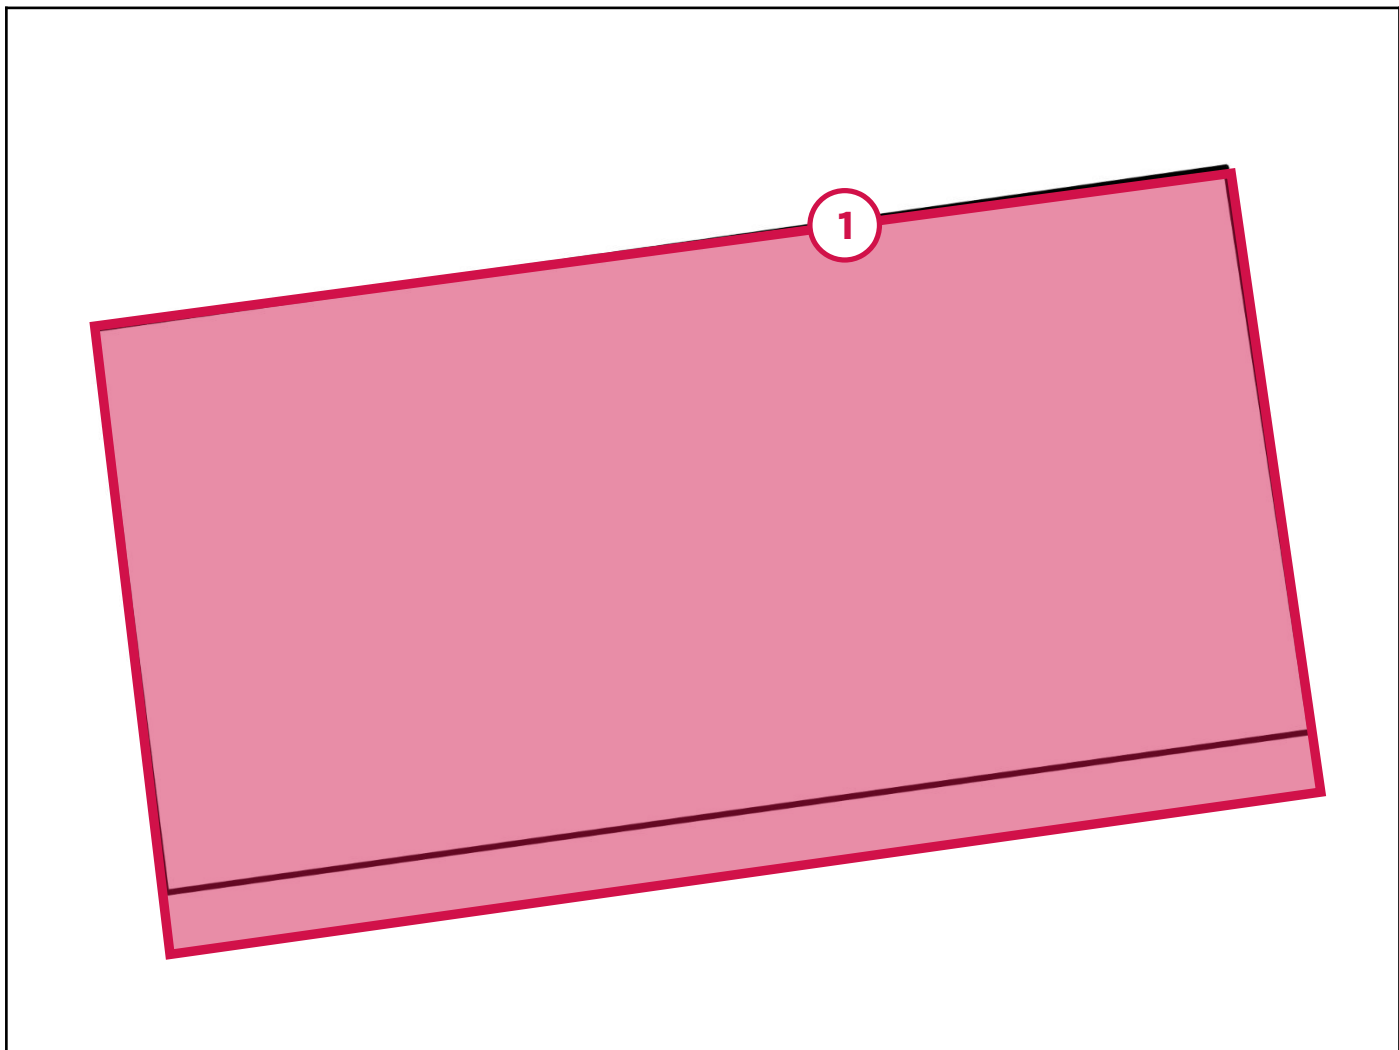
## Plan 1.1: Bijgebouw plan 1

Beschrijving	Type	Actie
1. daken in golfplaten	Asbestmateriaal	Dringend verwijderen

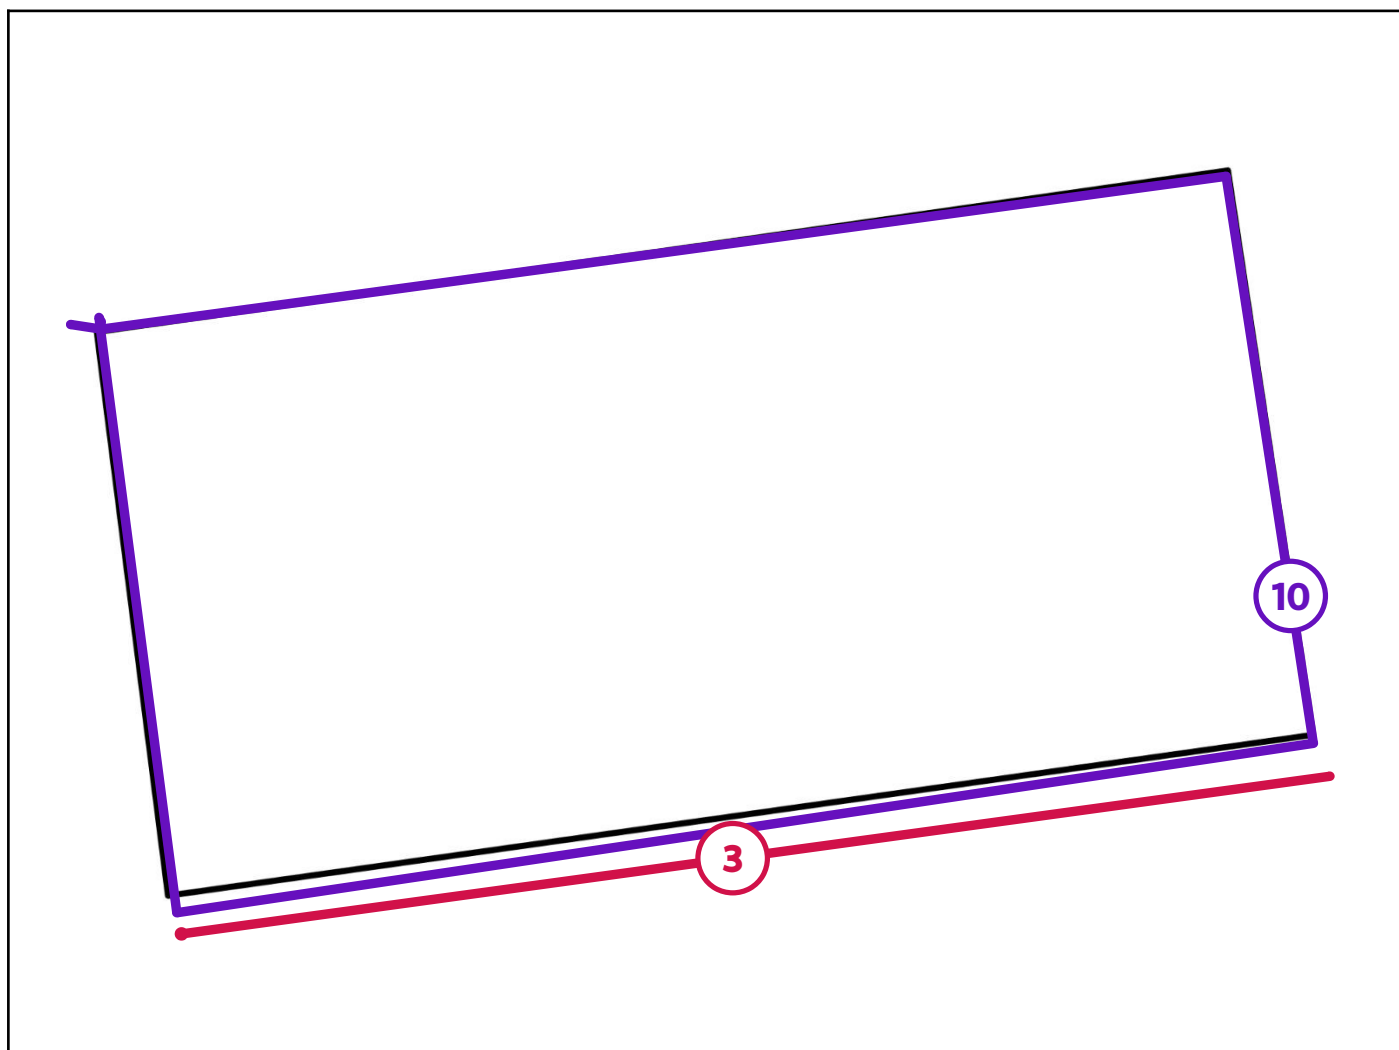
## Plan 1.2: Bijgebouw 1 plan

Beschrijving	Type	Actie
3. sediment en verontreinigende bodem	Asbestmateriaal	Dringend verwijderen
10. gemetste bijgebouwen zonder pleisterwerk en (giet)beton, ramen na 2001	Advies	-

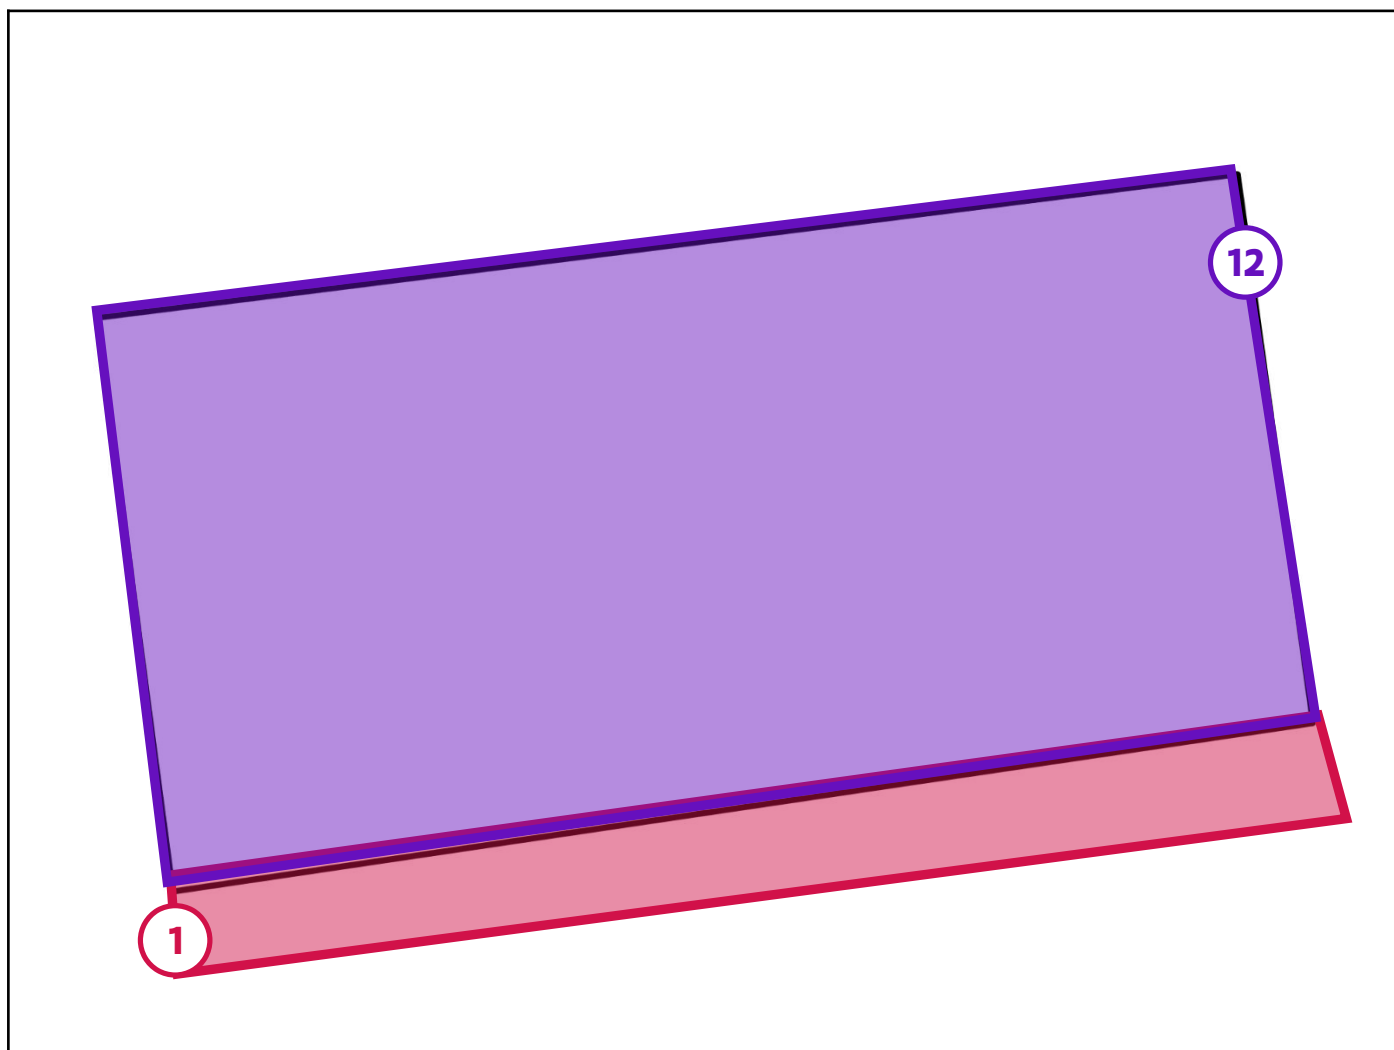
## Plan 3.1: Bijgebouw 3 plan

Beschrijving	Type	Actie
1. daken in golfplaten	Asbestmateriaal	Dringend verwijderen
12. daken in metalen platen	Advies	-

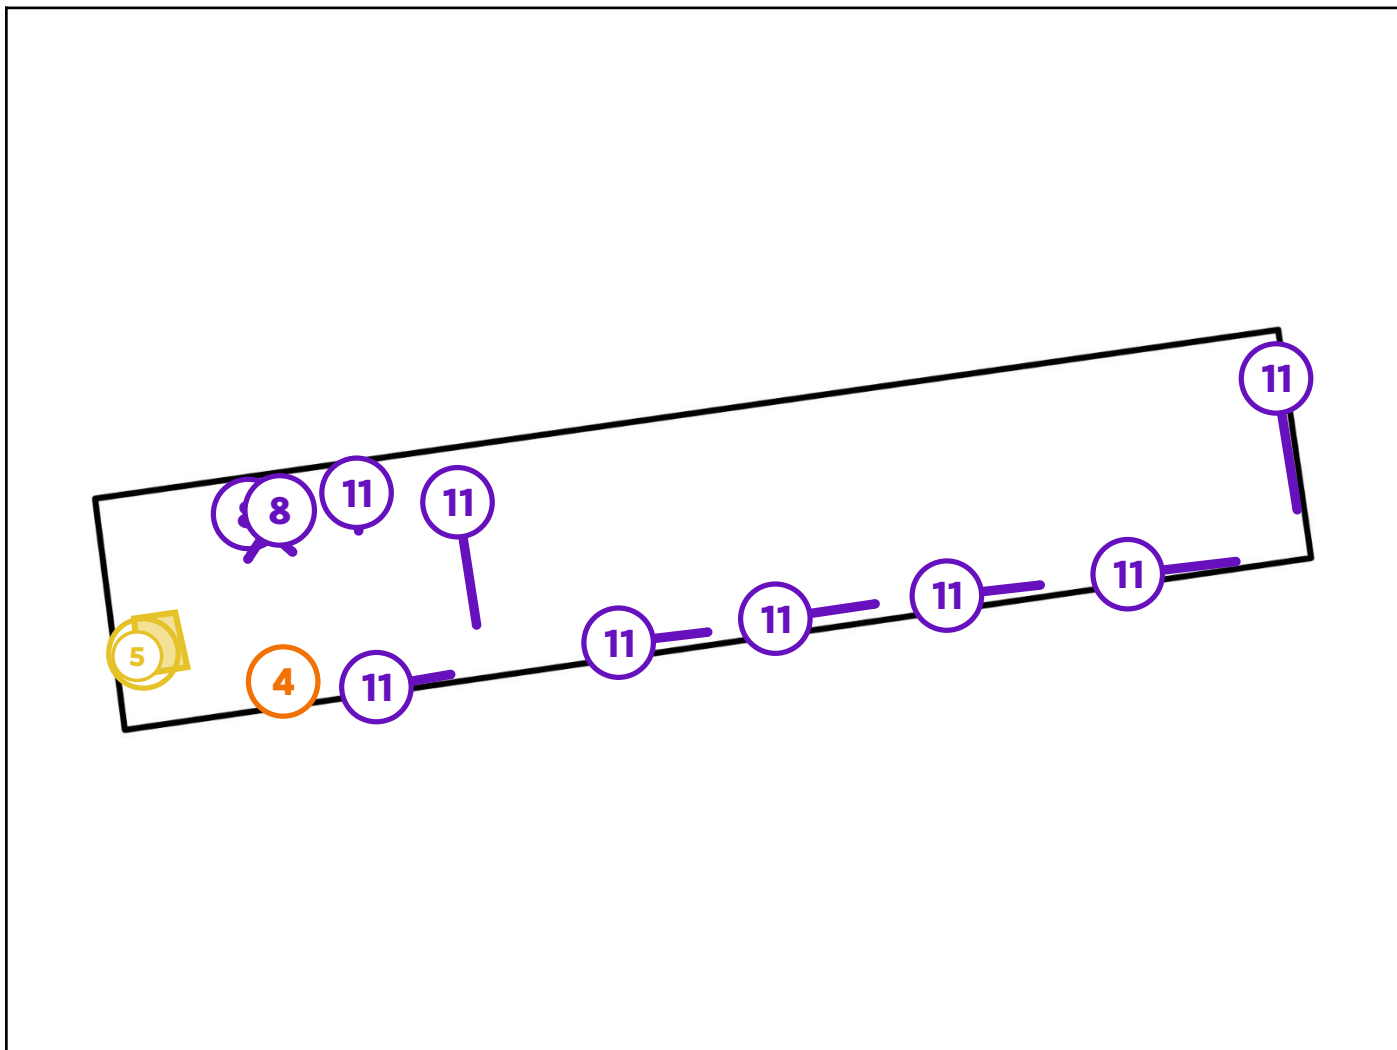
## Plan 5.2: Bijgebouw 5 plan

Beschrijving	Type	Actie
4. bakeliet schakelaar, stopcontact, lichtschakelaars	Asbestmateriaal	Verwijderen
5. anti dreun plaat onder wastafel bijgebouw 5	Asbestmateriaal	Zorgvuldig beheren
8. oude cv toestellen, boiler en andere elektrische toestellen	Advies	-
11. oude radiatoren in bijgebouw 5	Advies	-

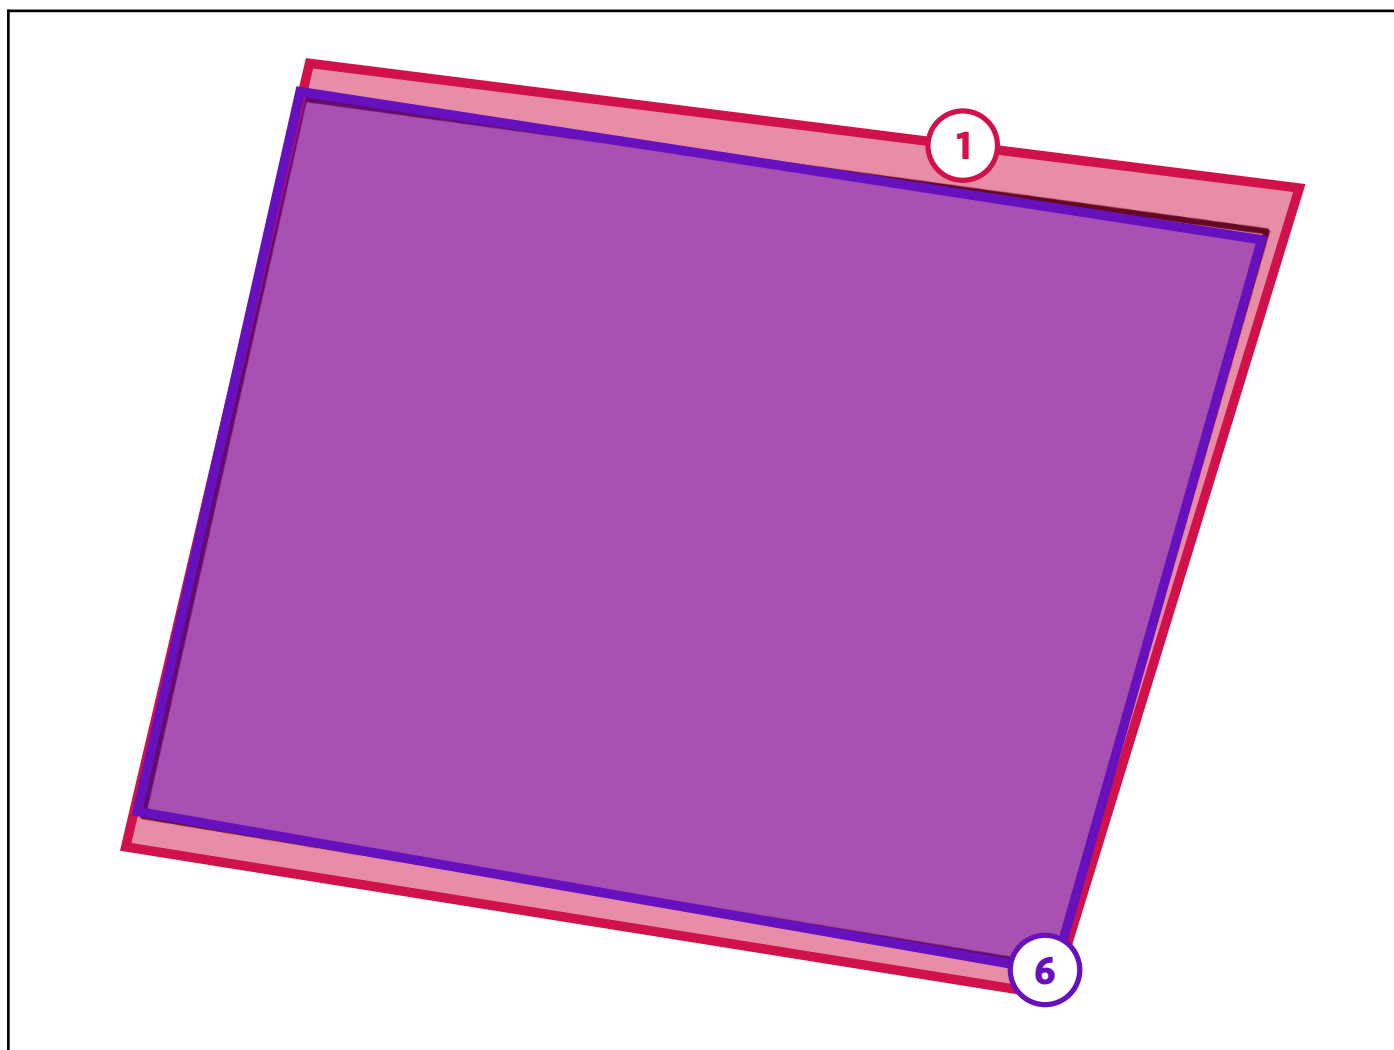
## Plan 7.1: Bijgebouw 7 golfplaten

Beschrijving	Type	Actie
1. daken in golfplaten	Asbestmateriaal	Dringend verwijderen
6. materiaal in opslag	Beperking	-

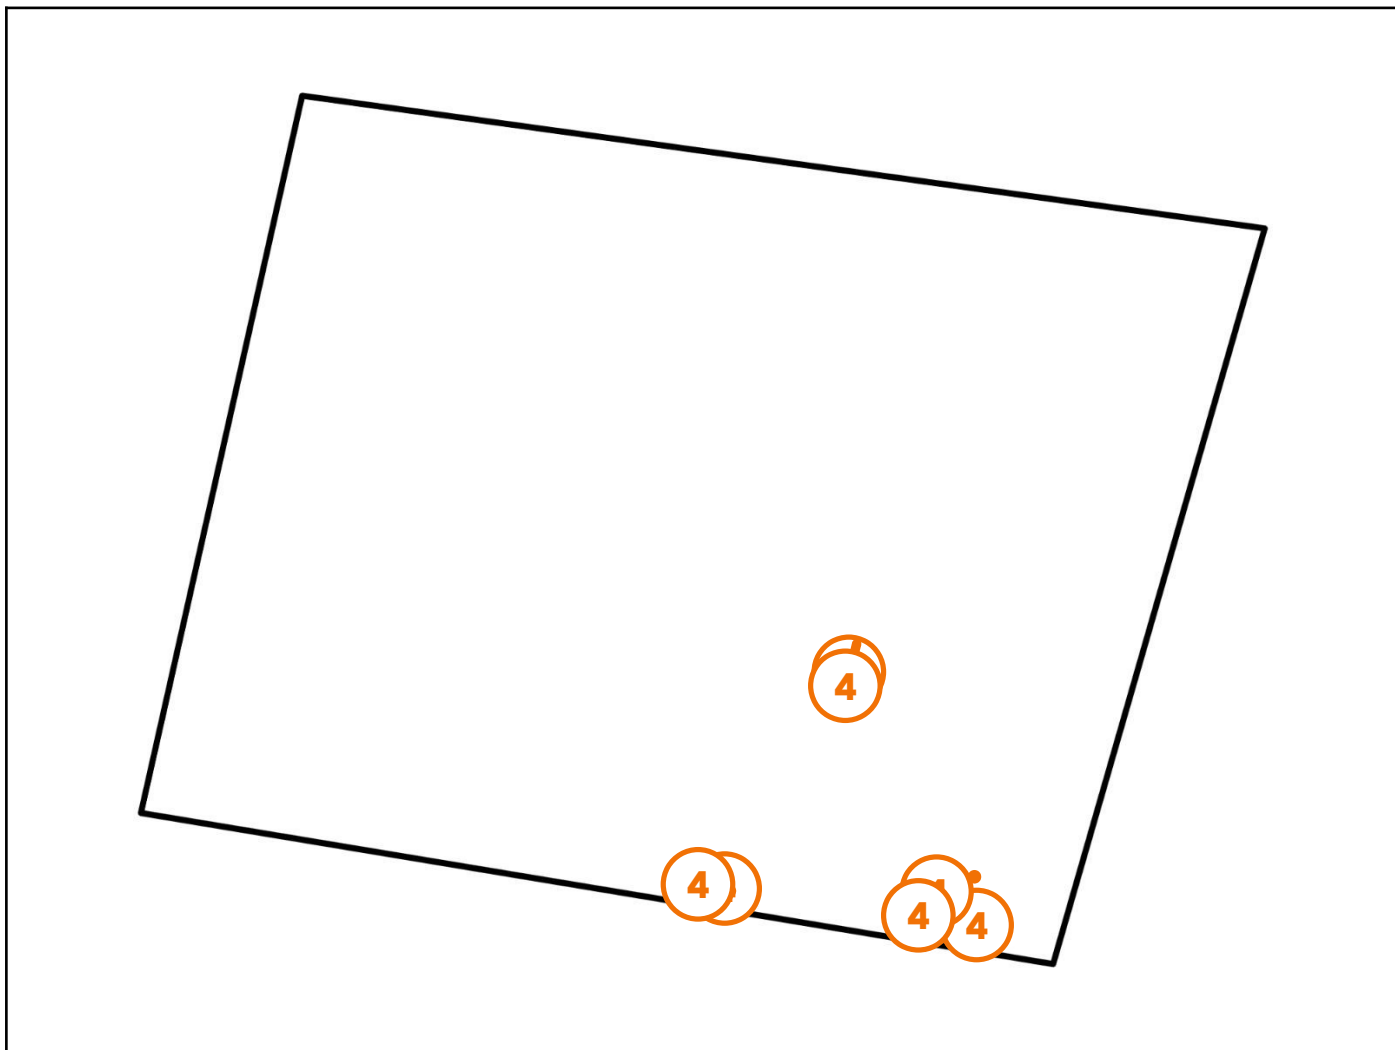
## Plan 7.2: Bijgebouw 7 plan

Beschrijving	Type	Actie
4. bakeliet schakelaar, stopcontact, lichtschakelaars	Asbestmateriaal	<a href="#">Verwijderen</a>

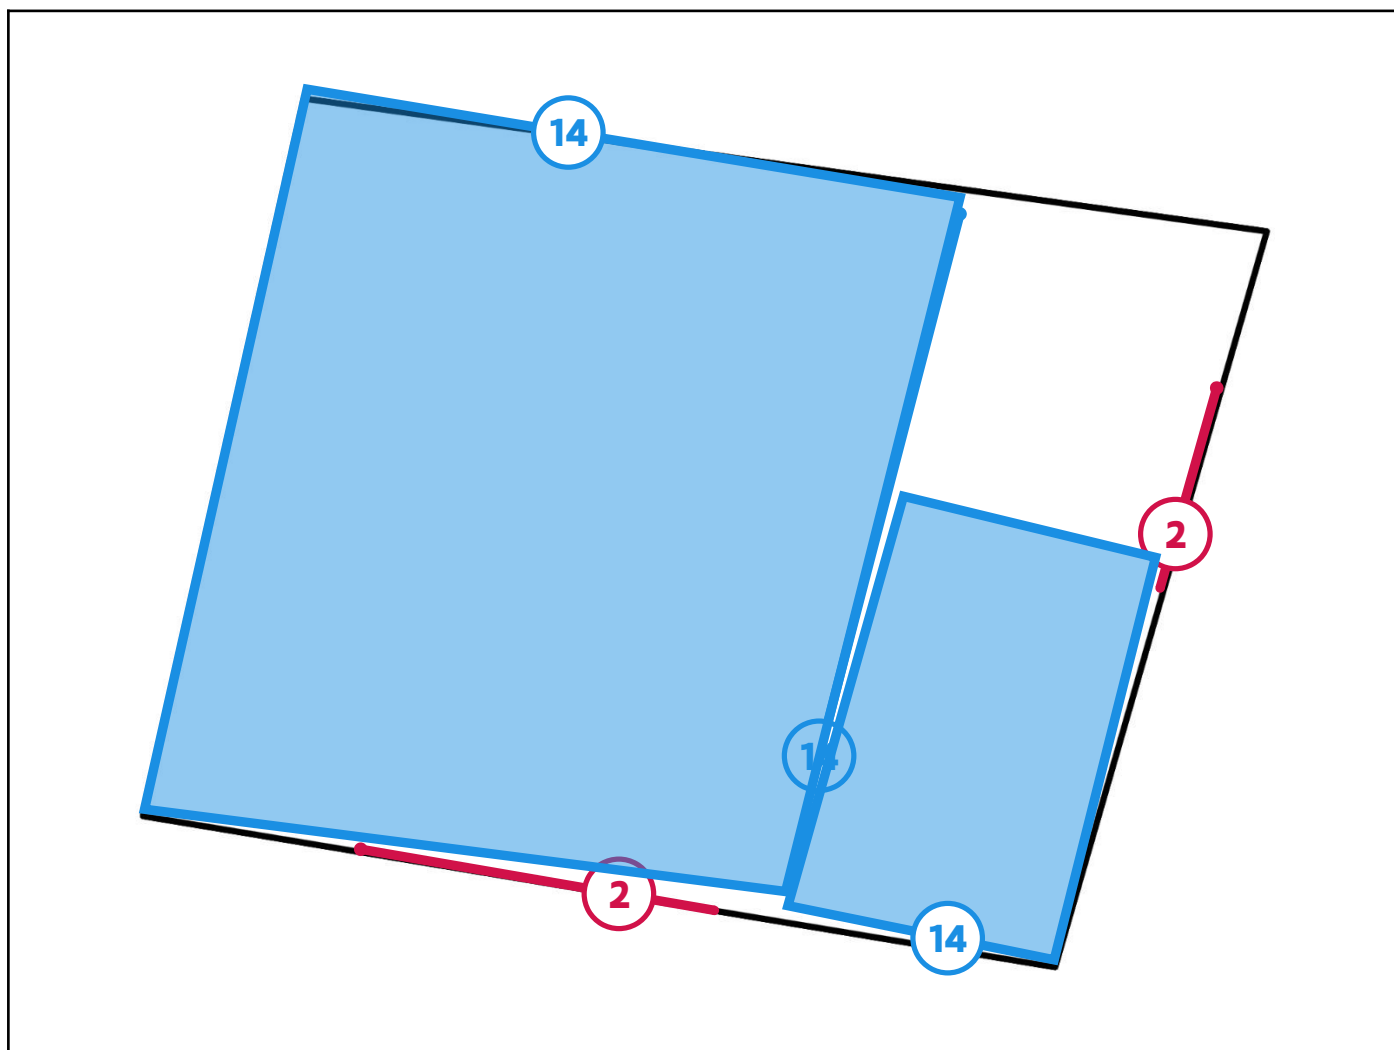
## Plan 7.3: Bijgebouw 7 plan

Beschrijving	Type	Actie
2. oude ramen met mastiek	Asbestmateriaal	Dringend verwijderen
14. oud pleister in voormalig fabriek ruimte en tuinberging 7	Geen asbest	-

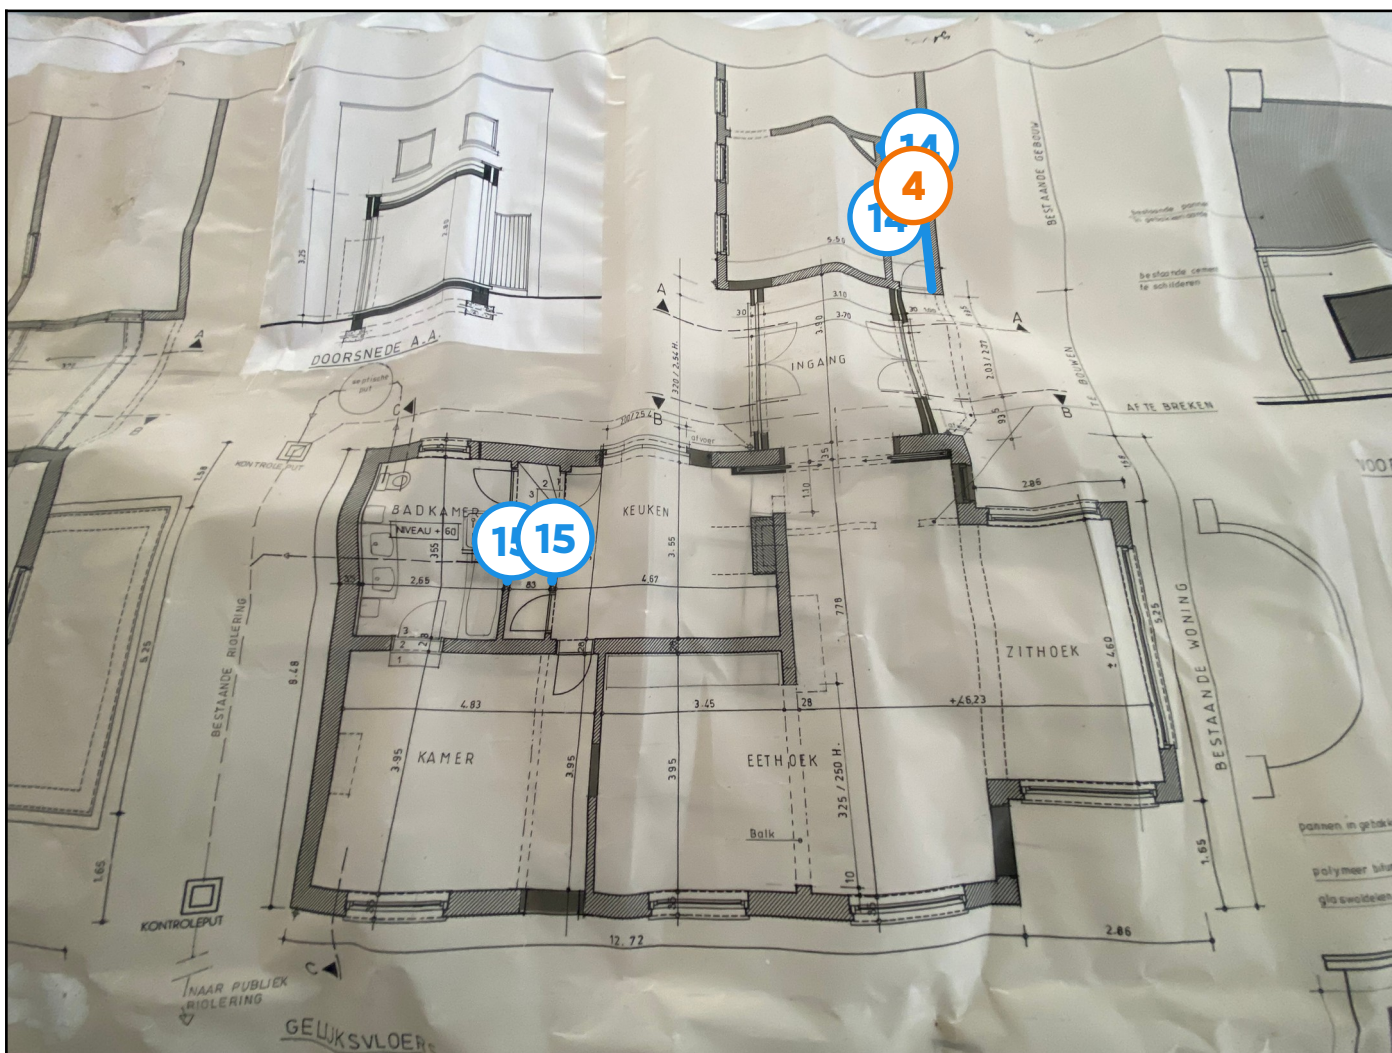
## Plan 8.2: oud wandpleister

Beschrijving	Type	Actie
4. bakeliet schakelaar, stopcontact, lichtschakelaars	Asbestmateriaal	<b>Verwijderen</b>
14. oud pleister in voormalig fabriek ruimte en tuinberging 7	Geen asbest	-
15. oud pleisterwerk kelder woning	Geen asbest	-

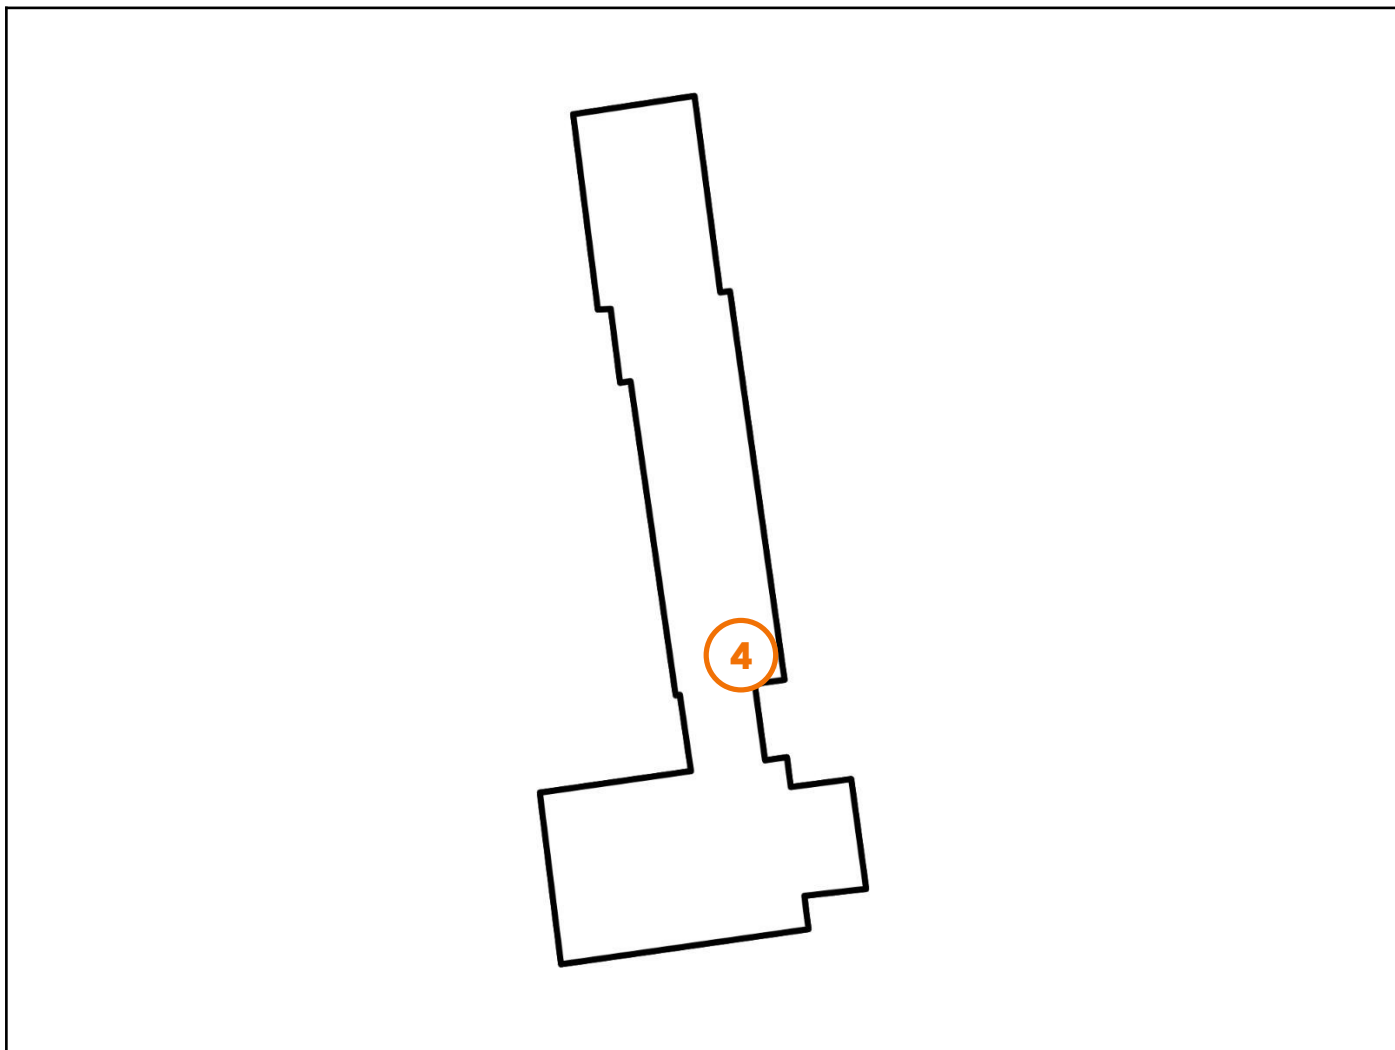
## Plan 8.3: woning met kantoorruimte en dubbele garage plan

Beschrijving	Type	Actie
4. bakeliet schakelaar, stopcontact, lichtschakelaars	Asbestmateriaal	<a href="#">Verwijderen</a>

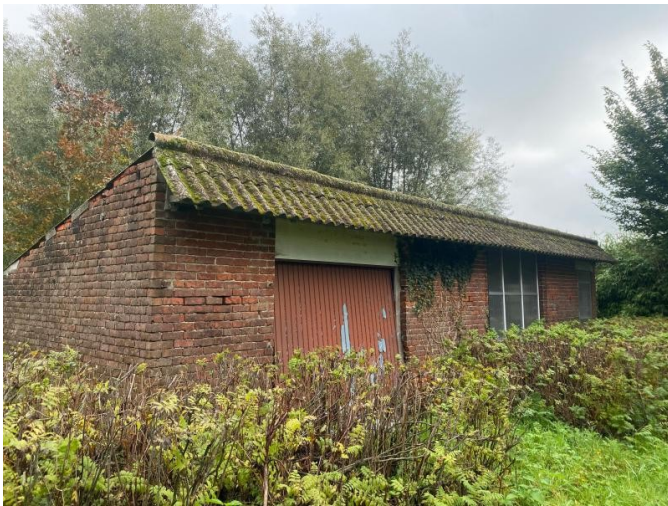
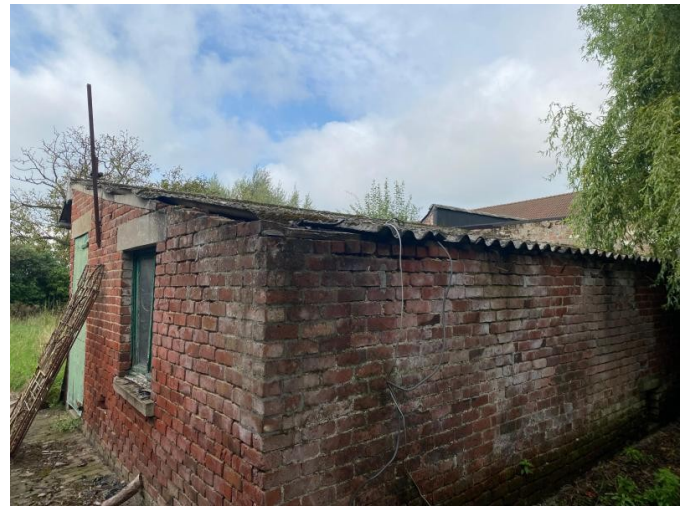
Eindbeoordeling materiaalrisico	Hoog materiaalrisico en/of hoge kans op vezelvrijgave
Opmerking	De golfplaten zijn wellicht allemaal nog van originele bouwperiode en zijn zwaar verweerd en begroeid met mos en vegetatie waardoor ze de bindsterkte zijn verloren.

Gebondenheid	Categorie 1: hechtgebonden in oorsprong
Asbestsoort (vezeltype)	Crocidoliet aanwezig
Asbestconcentratie	Laag (< 50%)
Afschermingsgraad van het gehele materiaal	Geheel of deels (ook) vrij aan de binnenlucht
Toestand van het materiaal	Zwaar beschadigd, zwaar verweerd

<b>Beschrijving</b>	daken in golfplaten
<b>Omgeving</b>	Grenst aan binnen- en buitenlucht
<b>Primaire drager</b>	Schuin dak
<b>Asbestmateriaal</b>	Dak- en gevelbekleding - Golfplaat
<b>Bindmiddel van asbestmateriaal</b>	Cement
<b>Gebondenheid op basis van bindmiddel</b>	Hecht
<b>Hoeveelheid (oppervlakte - aantal)</b>	<ul style="list-style-type: none"><li>• 75,00 m<sup>2</sup> - 1 stuk</li><li>• 16,00 m<sup>2</sup> - 1 stuk</li><li>• 50,00 m<sup>2</sup> - 1 stuk</li></ul>
<b>Totale oppervlakte</b>	141,00 m <sup>2</sup>
<b>Eenvoudig bereikbaar</b>	Ja
<b>Bevestigingswijze</b>	<ul style="list-style-type: none"><li>• Geschroefd</li></ul>
<b>Identificatiemethode</b>	Vaststelling zonder monsternamen
<b>Destructieve handeling voor identificatie</b>	Nee
<b>Opmerking</b>	<p>De hoeveelheden zijn bij benadering.</p> <p>Het gebouw 1 en 7 zijn voorzien van golfplaten die wellicht dateren van dezelfde oorspronkelijke bouwperiode.</p> <p>Op het gebouw 3 is enkel het afdak nog in golfplaten.</p>

**Dringend verwijderen**

- Verwijder dit asbestmateriaal zo snel mogelijk. Volg de toestand goed op.

- Eenvoudige handelingen: enkel door erkend asbestverwijderaar  
Laat deze zwaar verweerde golfplaten die hun bindsterkte zijn verloren, verwijderen door een erkend asbestverwijderaar.

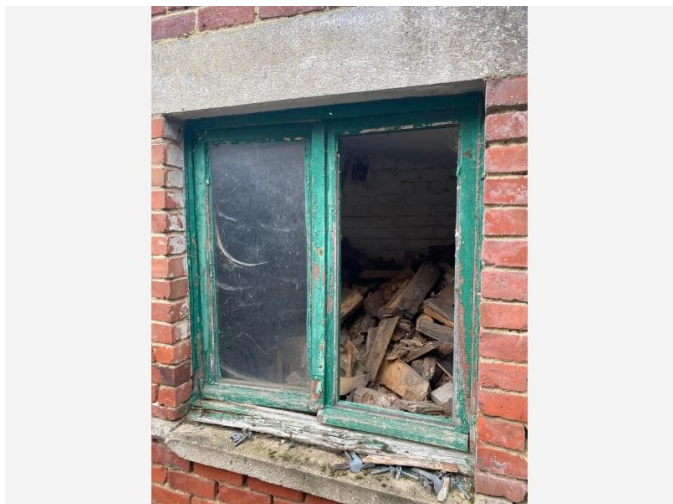
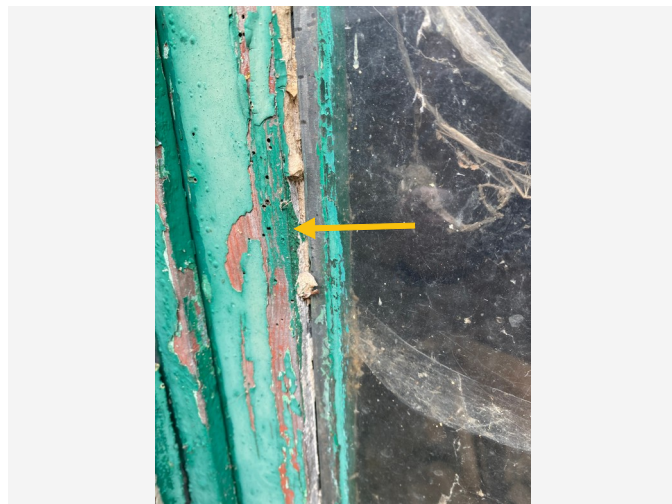
Eindbeoordeling materiaalrisico	Hoog materiaalrisico en/of hoge kans op vezelvrijgave
---------------------------------	---

Gebondenheid	Categorie 1: hechtgebonden in oorsprong
Asbestsoort (vezeltype)	Amfibool aanwezig, uitgezonderd crocidoliet
Asbestconcentratie	Laag (< 50%)
Afschermingsgraad van het gehele materiaal	Geheel of deels vrij aan de buitenlucht
Toestand van het materiaal	Zwaar beschadigd, zwaar verweerd

Beschrijving	oude ramen met mastiek
Omgeving	Grenst aan binnen- en buitenlucht
Primaire drager	Wandopening verticaal (raam, deur, ...)
Asbestmateriaal	In-situ afwerkingslagen - Pasta, stopverf, voegsel, stopsel, vulsel, mastiek, kitten, ...
Bindmiddel van asbestmateriaal	Kitten, mastiek, pasta
Gebondenheid op basis van bindmiddel	Hecht
Hoeveelheid (gewicht - aantal)	<ul style="list-style-type: none"><li>• 10,00 kg - 1 stuk</li></ul>
Totaal gewicht	10,00 kg
Eenvoudig bereikbaar	Ja
Bevestigingswijze	<ul style="list-style-type: none"><li>• Verlijmd, ingegoten, versmeerd</li></ul>
Identificatiemethode	Vaststelling zonder monsternamen
Destructieve handeling voor identificatie	Nee
Opmerking	<p>Het gewicht is een raming.</p> <p>Het bijgebouw 7 is het enige gebouw waaraan de huidige eigenaar geen werken uitvoerde sinds zijn hij eigenaar werd.</p> <p>in dit gebouw zitten de originele houten ramen nog. Rond de ramen is nog sterk verweerde mastiek aanwezig. Deze is evenwel op vele plaatsen als samen met het zwaar verweerde hout verdwenen.</p>

**Dringend verwijderen**

- Verwijder dit asbestmateriaal zo snel mogelijk. Volg de toestand goed op.

- Eenvoudige handelingen: enkel door erkend asbestverwijderaar gelet op de zwaar verweerde toestand van de ramen en de mastiekresten laat u best deze ramen op zijn geheel verwijderen door een erkend asbestverwijderaar die deze op veilige wijze kan afvoeren.

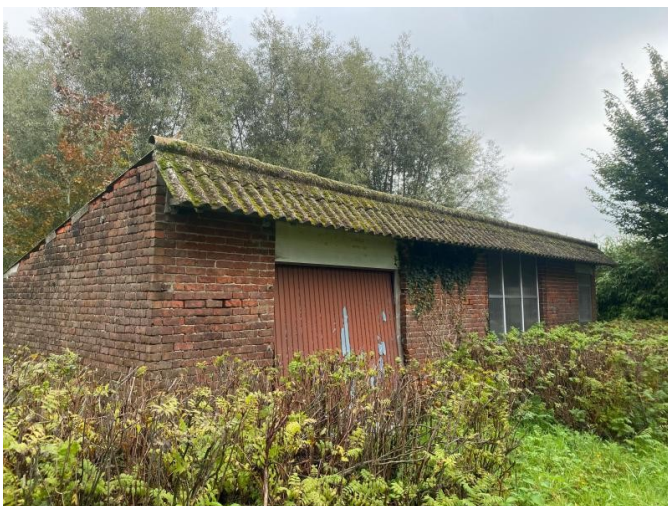
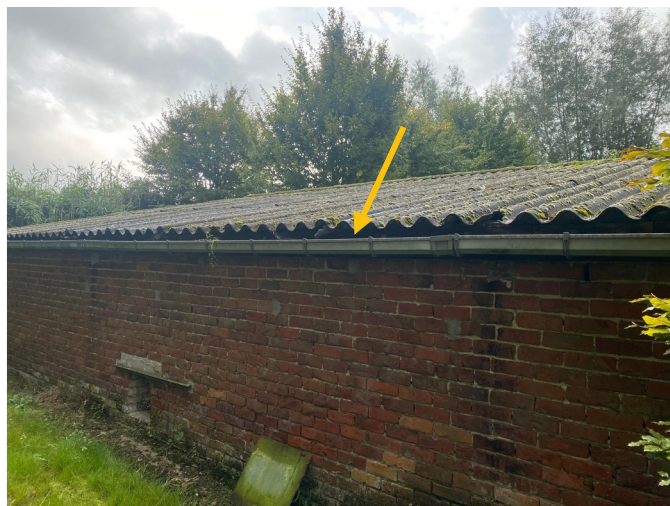
Vermijd zoveel mogelijk de omgeving waar het hemelwater van de golfplaten in de bodem dringt. Deze bodem kan vervuild zijn met asbeststofdeeltjes die u door erop te stappen verder verspreidt.

Bij de verwijdering van de zwaar verweerde golfplaten zal een bodemdeskundige moeten geraadpleegd worden om de graad van vervuiling van de bodem en sediment te beoordelen en de afvoer ervan te begeleiden.

Beschrijving	sediment en verontreinigende bodem
Type afvalstof	Betreft resten (contaminatie) van verwerking of beschadiging
Type resten (contaminatie)	<ul style="list-style-type: none"><li>• Stof, deeltjes &lt; 4 mm, flinters, gruis (vermengd in materiaal)</li></ul>
Besmette materialen	<ul style="list-style-type: none"><li>• Sediment (dakgoot, afvoerbuï, regenwaterput, ...)</li><li>• Bodem</li></ul>
Bron van de resten	<p>Aan de golfplaten daken waar een goot aanwezig is, is slib of sediment van deze daken aanwezig.</p> <p>Waar deze goten ontbreken komt het gecontamineerd hemelwater in de bodem terecht. Dat betreft dus het bijgebouw 1 ( voorkant), bijgebouw 3 en 7. ( op de foto is enkel de goot achteraan gebouw 1 aangeduid).</p>
Omgeving	Buiten
Primaire drager	Schuin dak
Gebondenheid resten	Niet hecht
Hoeveelheid (gewicht - aantal)	<ul style="list-style-type: none"><li>• 300,00 kg - 1 stuk</li></ul>

**Dringend verwijderen**

- Scherm in afwachting van verwijdering het asbestafval af van luchtstromingen en verstoring: bijvoorbeeld door het te verpakken, te fixeren, af te dekken, signalisatie - afbakening aan te brengen, ....
- Verwijder het asbestafval.
- Vermijd het bewerken of het intensief betreden (belopen, rijden, ...) van de verontreinigde zone. Is dit niet mogelijk vraag dan advies aan een erkend bodemsaneringsdeskundige voor verdere maatregelen.
- Voer bijkomende staalname(s) uit.

- Eenvoudige handelingen: enkel door erkend asbestverwijderaar gelet op de verweerde toestand van de daken is het aangewezen om het slib in de goten te laten verwijderen door een erkend asbestverwijderaar.

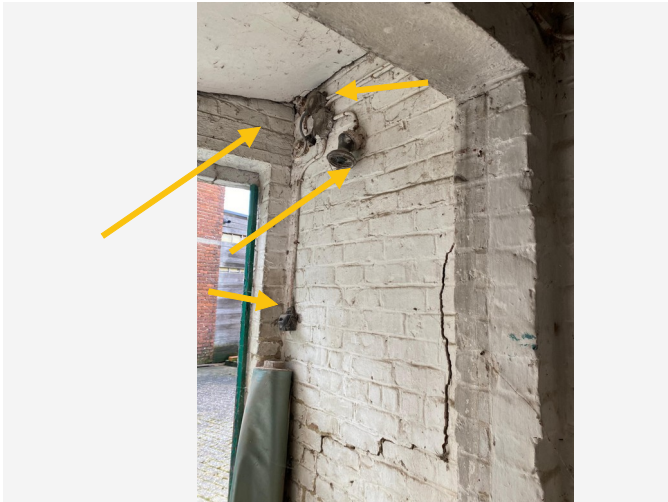
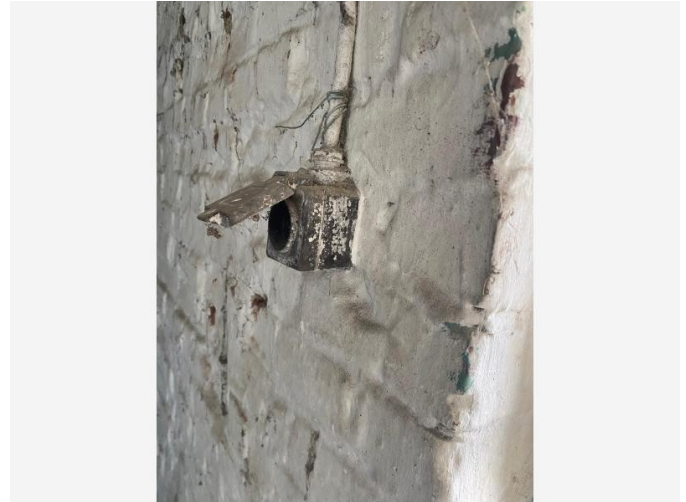
# Fiche 4: bakeliet schakelaar, stopcontact, lichtschakelaars

Eindbeoordeling materiaalrisico	Verhoogd materiaalrisico en/of verhoogde kans op vezelvrijgave
---------------------------------	--

Gebondenheid	Categorie 1: hechtgebonden in oorsprong
Asbestsoort (vezeltype)	Crocidoliet aanwezig
Asbestconcentratie	Laag (< 50%)
Afschermingsgraad van het gehele materiaal	Geheel of deels (ook) vrij aan de binnenlucht
Toestand van het materiaal	Licht beschadigd, licht verweerd. Intact calciumsilicaatmateriaal of categorie III 'gebondenheid'

Beschrijving	bakeliet schakelaar, stopcontact, lichtschakelaars
Omgeving	Binnen
Primaire drager	Communicatie en elektrische infrastructuur en uitrusting
Asbestmateriaal	Plaat, paneel, tablet - Type Bakeliet
Bindmiddel van asbestmateriaal	Kunststof of -hars
Gebondenheid op basis van bindmiddel	Hecht
Hoeveelheid (oppervlakte - dikte - aantal)	• 0,50 m <sup>2</sup> - 1,00 cm - 1 stuk
Totaal volume	0,005 m <sup>3</sup>
Eenvoudig bereikbaar	Ja
Bevestigingswijze	• Onbekend
Identificatiemethode	Vaststelling zonder monsternamen
Destructieve handeling voor identificatie	Nee
Opmerking	<p>in bijgebouw 5, 7 zijn nog schakelaars ( bijgebouw 5 en 7 ), oude lichtarmatuur ( bijgebouw 7 ) en elektrische schakelkasten ( bijgebouw 7 ) aangetroffen. Zowel in bruine ( vooral in bijgebouw 7 ) als in zwarte bakeliet.</p> <p>In de cv ruimte van de verbouwde kantoorruimte in het hoofdgebouw is ook nog bakeliet aangetroffen.</p>

Verwijderen

- Zorg voor een veilig beheer. Vermijd het beschadigen van het asbestmateriaal. Controleer de toestand jaarlijks op wijzigingen.

- Eenvoudige handelingen: enkel door erkend asbestverwijderaar  
Laat deze asbest houdende bakeliet toepassingen verwijderen door een erkend asbestverwijderaar.

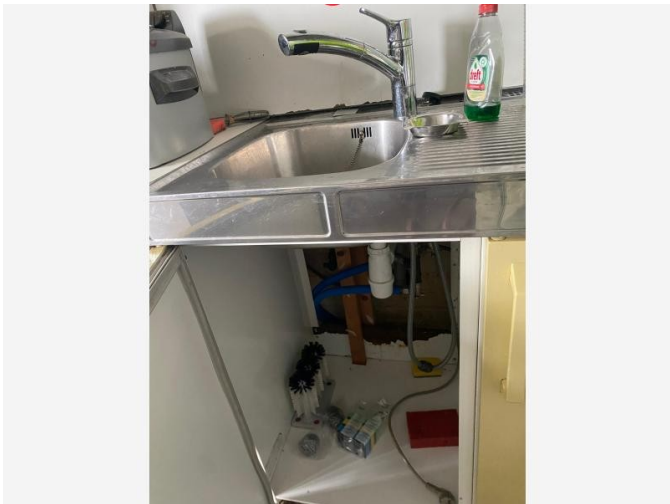
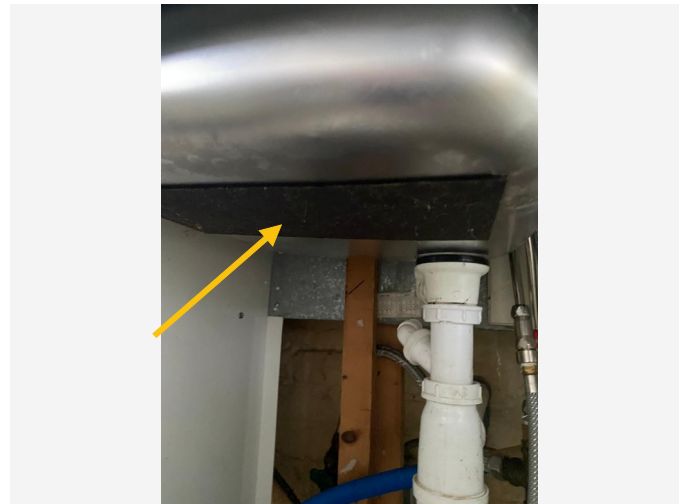
Deze antitreunplaat niet lostrekken of beschadigen om vezelvrijgave te vermijden.

Beschrijving	anti dreun plaat onder wastafel bijgebouw 5
Omgeving	Binnen
Primaire drager	spoelbak
Asbestmateriaal	antidreunplaat
Bindmiddel van asbestmateriaal	Bitumen (roofing, teer, asfalt)
Gebondenheid op basis van bindmiddel	Hecht
Hoeveelheid (gewicht - aantal)	<ul style="list-style-type: none"><li>• 0,50 kg - 1 stuk</li></ul>
Totaal gewicht	0,50 kg
Eenvoudig bereikbaar	Ja
Bevestigingswijze	<ul style="list-style-type: none"><li>• Verlijmd, ingegoten, versmeerd</li></ul>
Identificatiemethode	Vaststelling zonder monstername
Destructieve handeling voor identificatie	Nee
Opmerking	<p>De hoeveelheid is een raming.</p> <p>Onder de spoelbak in het keukengedeelte van het bijgebouw 5 is er een antidreun plaat aanwezig.</p>

Zorgvuldig beheren

- Zorg voor een veilig beheer. Vermijd het beschadigen van het asbestmateriaal. Controleer de toestand jaarlijks op wijzigingen.
- Voer bijkomende staalname(s) uit.

- Eenvoudige handelingen: enkel door erkend asbestverwijderaar  
Asbesthoudende antidreunplaat laat u best verwijderen door een erkend asbestverwijderaar of laat u op zijn geheel ( met wastafel) als asbesthoudend afval afvoeren, tenzij staalname bewijst dat deze plaat niet asbesthoudend is.

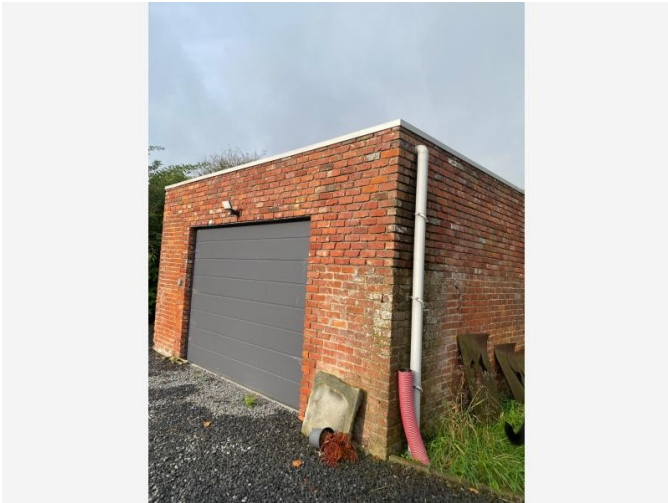
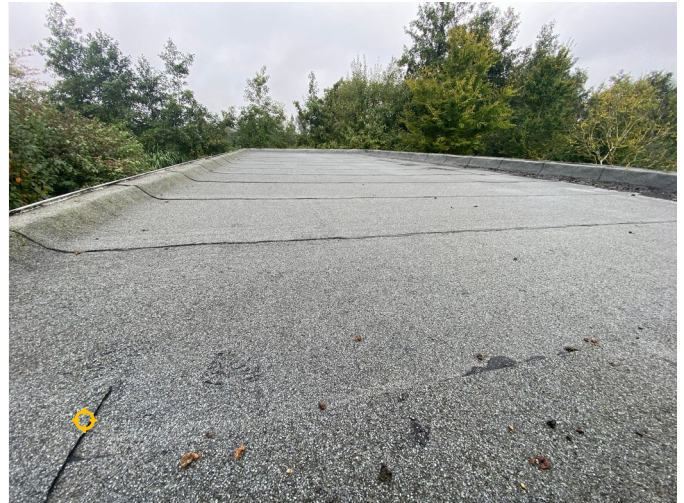
## Fiche 13: asfalt op daken

Geen asbest

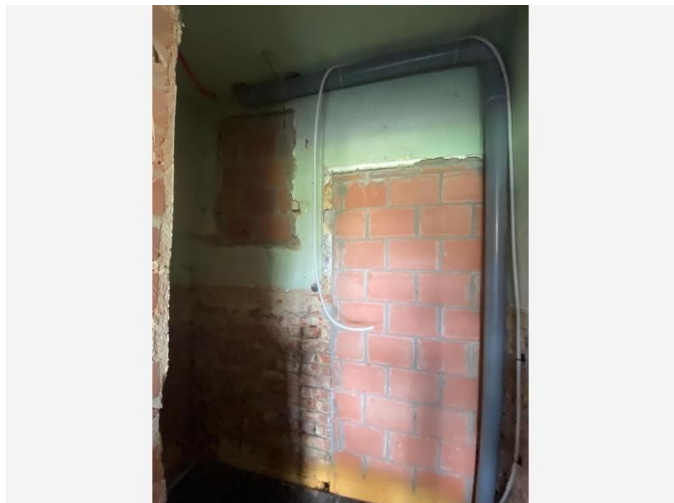
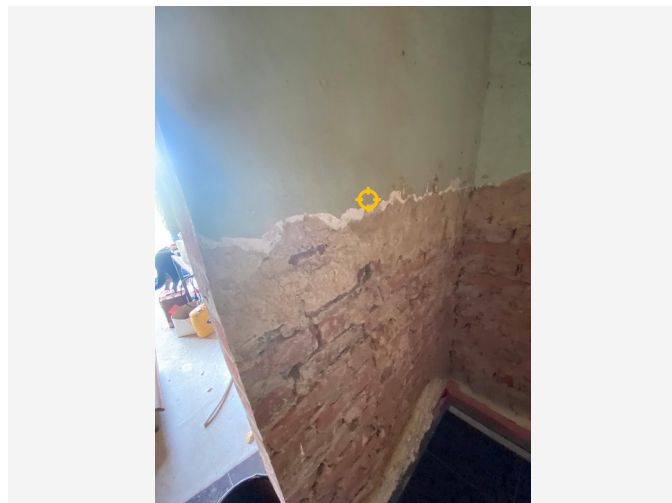
# Fiche 14: oud pleister in voormalig fabriek ruimte en tuinberging 7

Geen asbest
