# Asbestinventarisatetest

Hippoliet Spilleboudreef 6, 8800 Roeselare  
Gemeenschappelijke delen

Attestnummer : 20240325-000630.000

Uitgegeven op : 25.03.2024

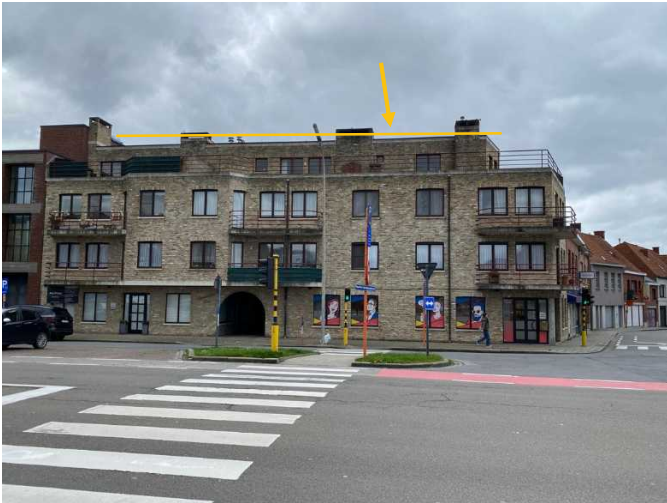
Situeringfoto

### Uitgesloten van inspectie

**Bouwjaar:** 2018

*Constructies gebouwd vanaf 2001 moeten niet onderzocht worden*

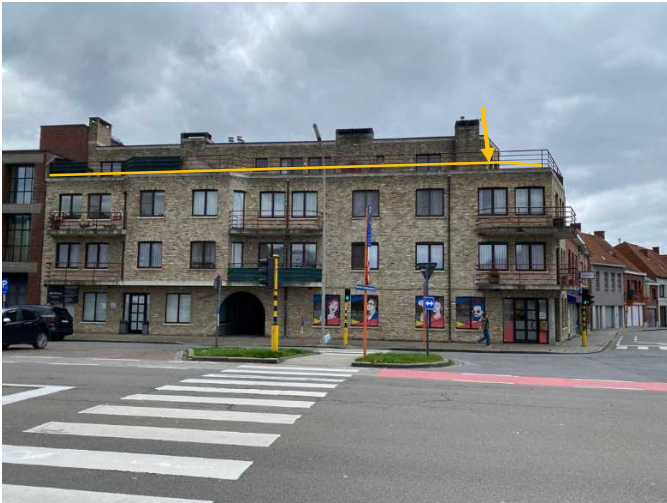
*Situeringfoto*

### Uitgesloten van inspectie

**Bouwjaar:** 2020

*Constructies gebouwd vanaf 2001 moeten niet onderzocht worden*

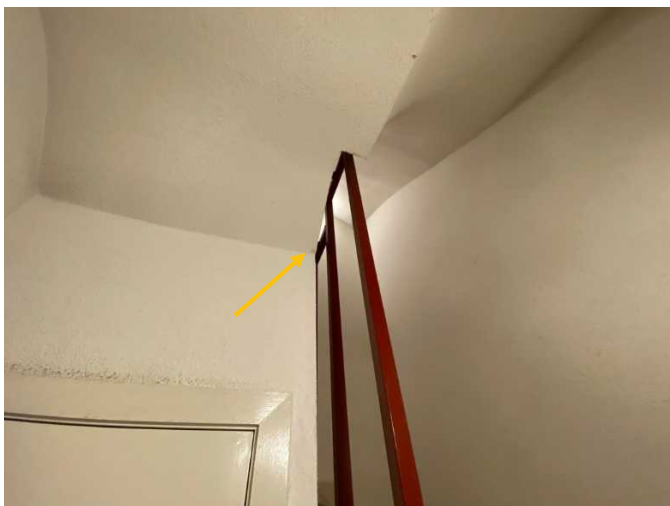
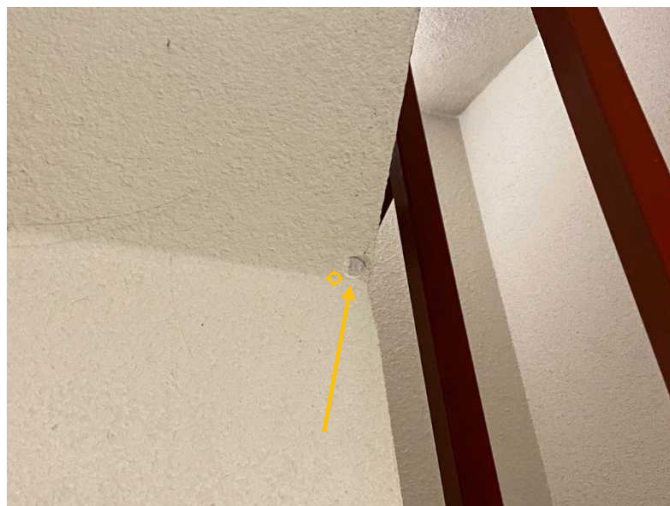
Geen asbest

#	Type	Referentie	Resultaat
3.1	Mengmonster	M2	Geen asbest

Beschrijving	pleisterwerk eerste verdieping
Omgeving	Binnen
Primaire drager	Binnenwand
Bindmiddel van materiaal	Gips - kalk

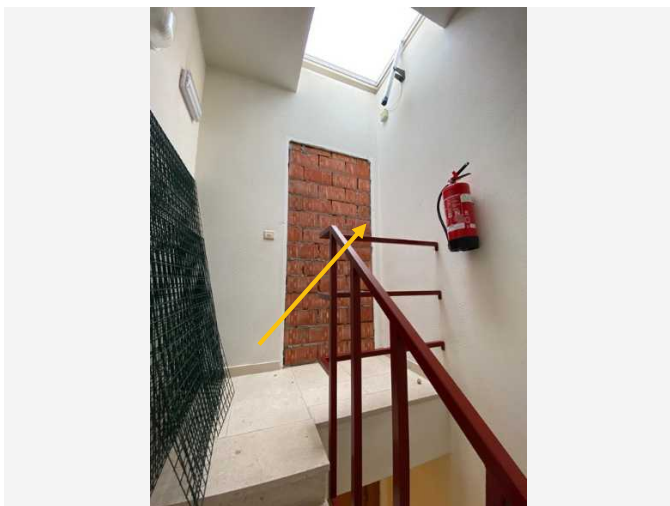
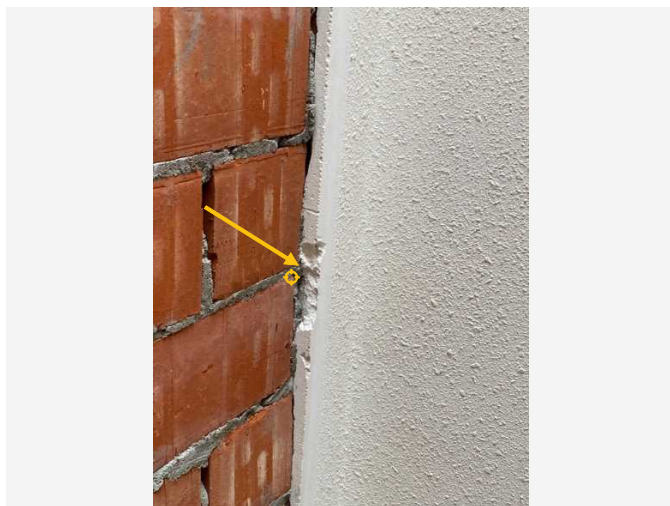
## Fiche 4: pleisterwerk derde verdieping

Geen asbest

#	Type	Referentie	Resultaat
4.1	Mengmonster	M8	Geen asbest

Beschrijving	pleisterwerk derde verdieping
Omgeving	Binnen
Primaire drager	Binnenwand
Bindmiddel van materiaal	Gips - kalk

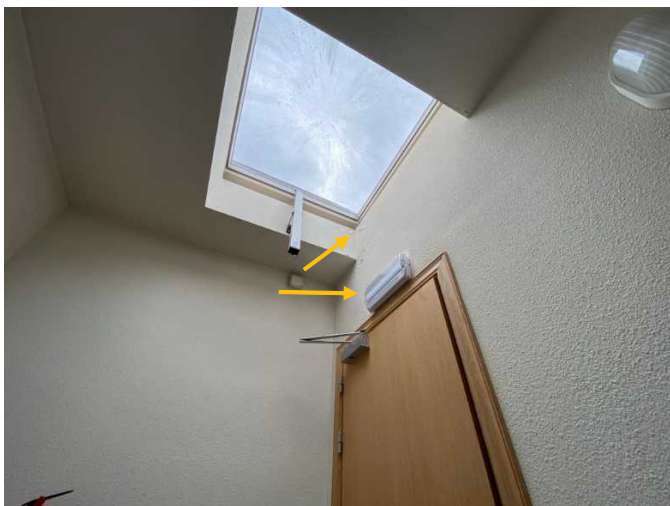
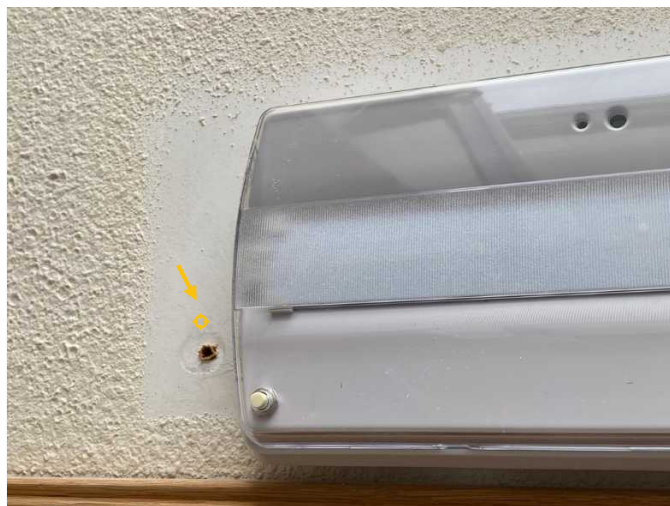
Geen asbest

#	Type	Referentie	Resultaat
5.1	Mengmonster	M4	Geen asbest

Beschrijving	pleisterwerk derde verdieping
Omgeving	Binnen
Primaire drager	Binnenwand
Bindmiddel van materiaal	Gips - kalk

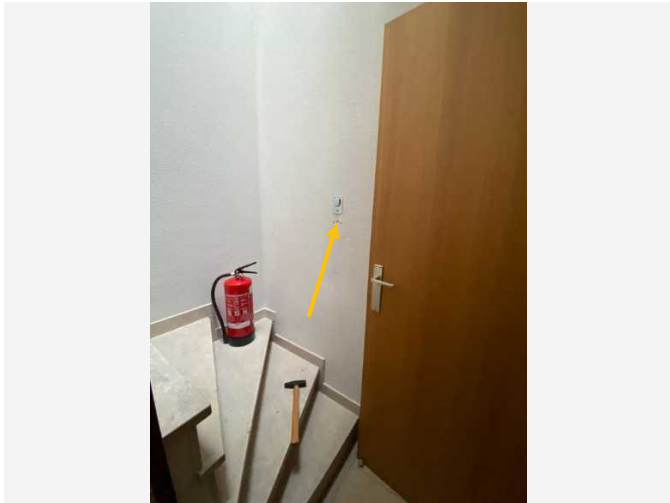
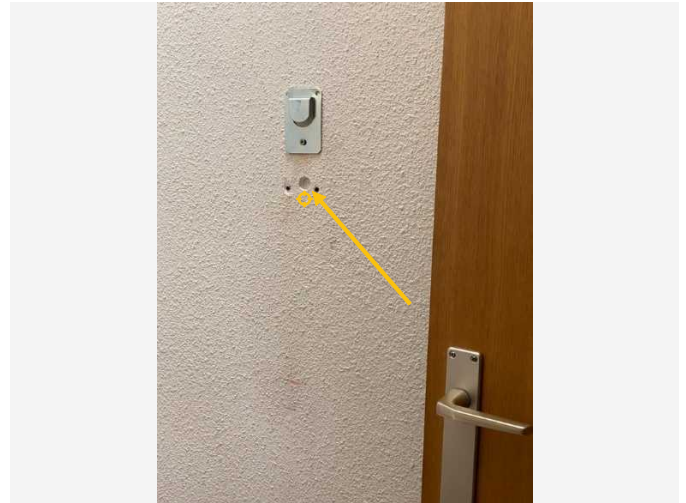
Geen asbest

#	Type	Referentie	Resultaat
6.1	Puntmonster	M3	Geen asbest

Beschrijving	pleisterwerk tweede verdieping
Omgeving	Binnen
Primaire drager	Binnenwand
Bindmiddel van materiaal	Gips - kalk

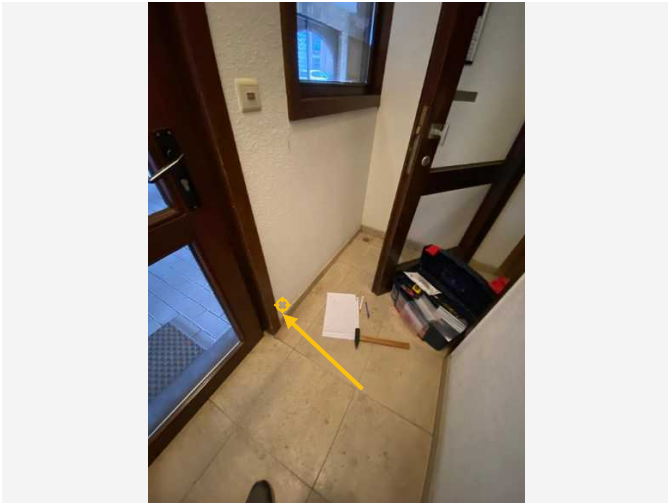
## Fiche 7: pleisterwerk gelijkvloers

Geen asbest

#	Type	Referentie	Resultaat
7.1	Mengmonster	M1	Geen asbest

Beschrijving	pleisterwerk gelijkvloers
Omgeving	Binnen
Primaire drager	Binnenwand
Bindmiddel van materiaal	Gips - kalk

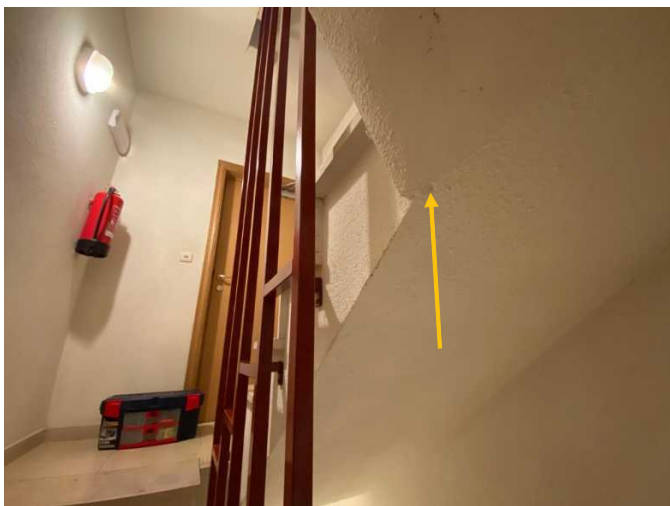
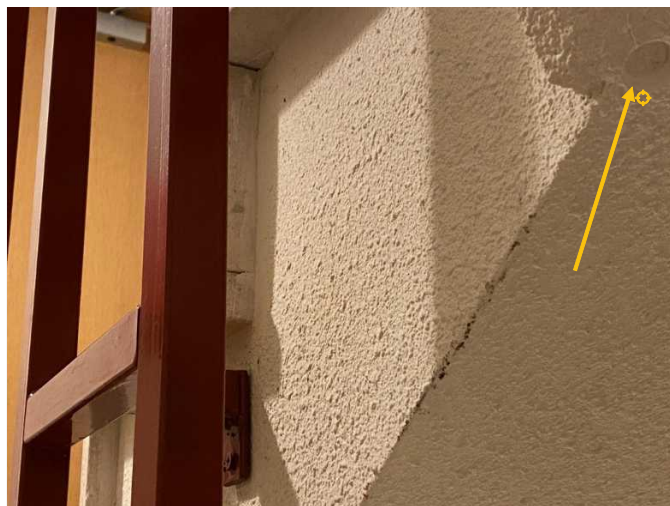
Geen asbest

#	Type	Referentie	Resultaat
8.1	Mengmonster	M7	Geen asbest

Beschrijving	pleisterwerk tweede verdieping
Omgeving	Binnen
Primaire drager	Binnenwand
Bindmiddel van materiaal	Gips - kalk

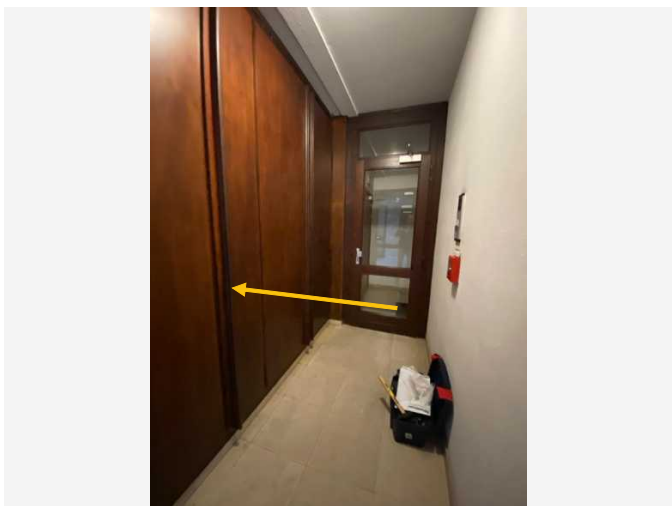
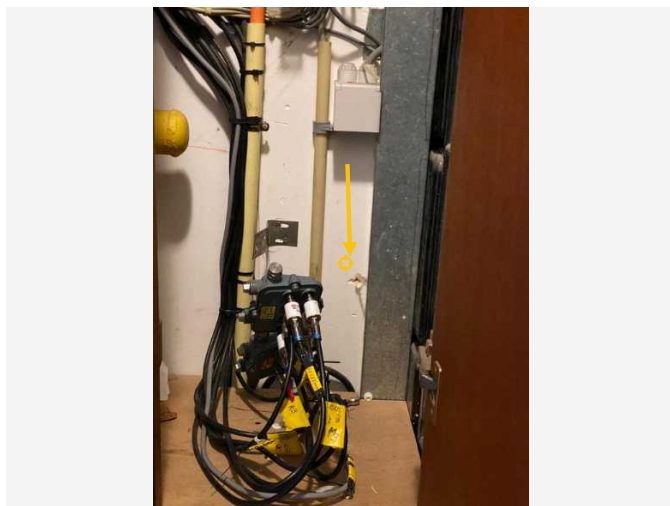
Geen asbest

#	Type	Referentie	Resultaat
9.1	Mengmonster	M5	Geen asbest

Beschrijving	pleisterwerk binnenwand gelijkvloers
Omgeving	Binnen
Primaire drager	Binnenwand
Bindmiddel van materiaal	Gips - kalk

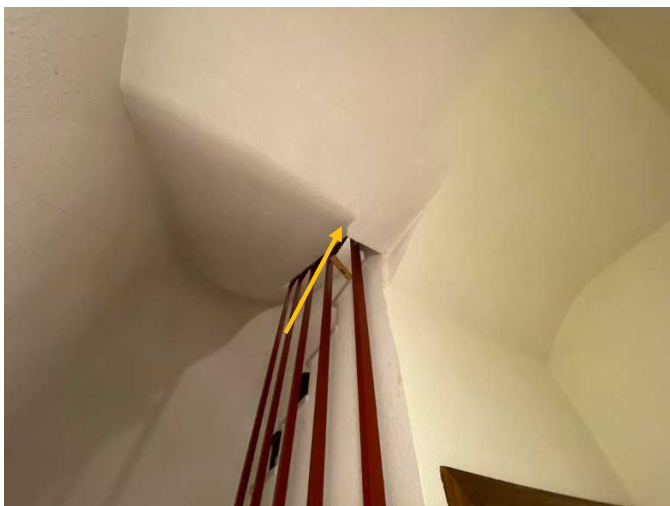
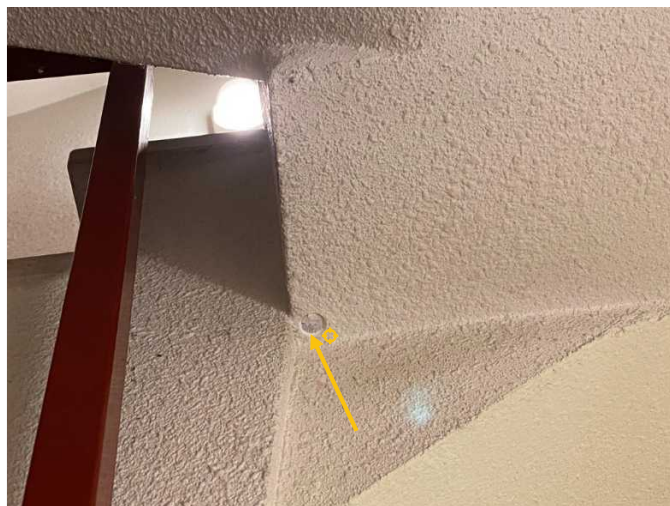
Geen asbest

#	Type	Referentie	Resultaat
10.1	Mengmonster	M6	Geen asbest

Beschrijving	pleisterwerk eerste verdieping
Omgeving	Binnen
Primaire drager	Binnenwand
Bindmiddel van materiaal	Gips - kalk
