Asbestinventarisatetest

Lendeleedsestraat 184, 8870 Izegem

Attestnummer : 20240819-000175.000

Asbestveilig

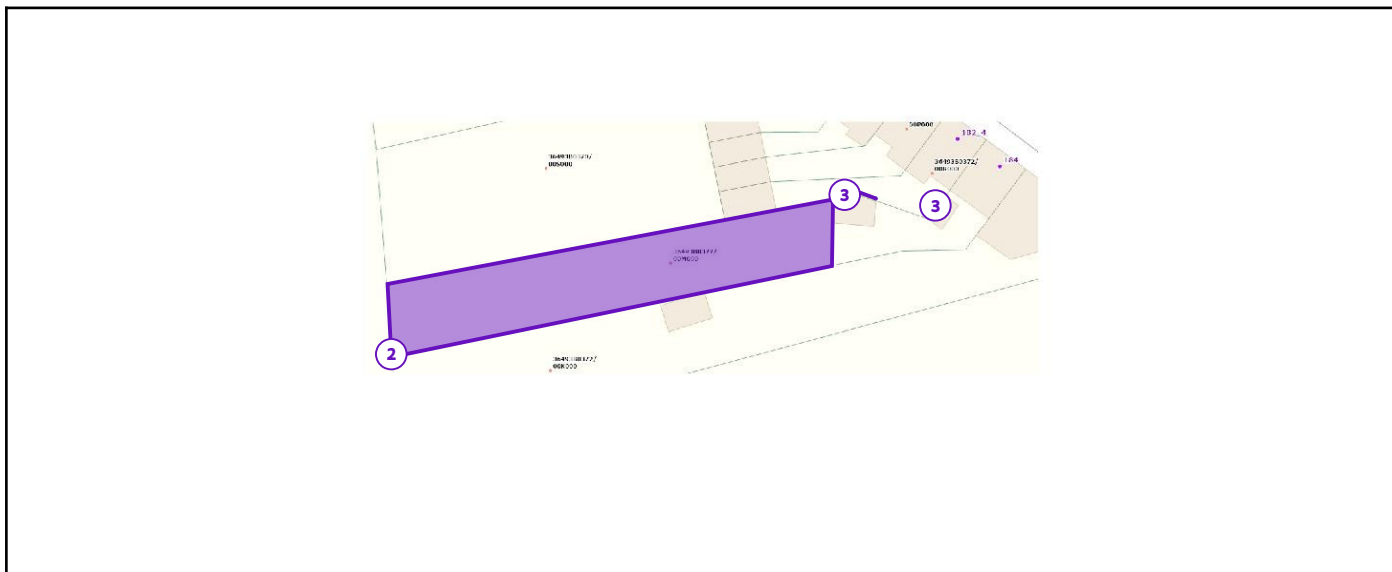
Plan 1.1: perceel

Beschrijving	Type	Actie
2. tuin verwilderd	Beperking	-
3. gevel op eigendomsgrenzen	Beperking	-

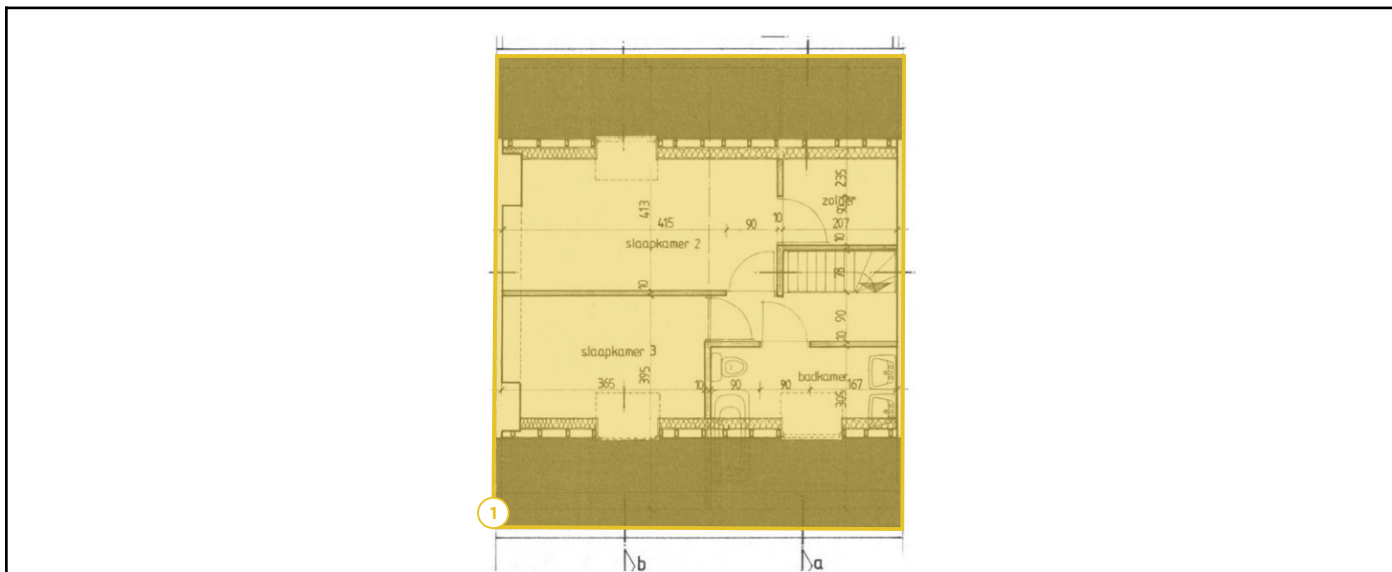
Plan 1.2: verdiep

Beschrijving	Type	Actie
1. onderdakplaten	Asbestmateriaal	Zorgvuldig beheren

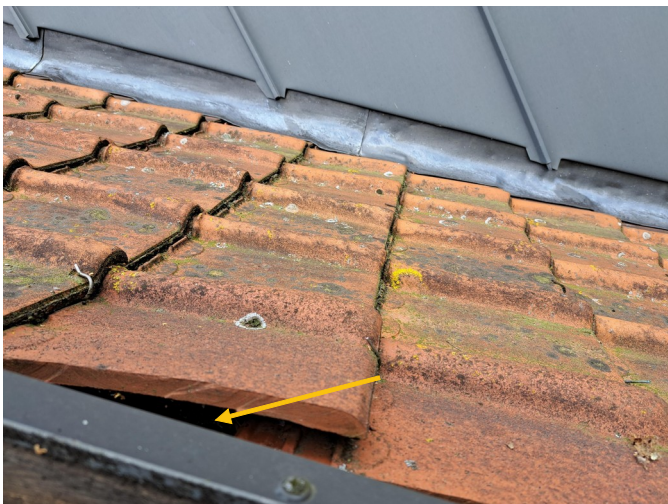
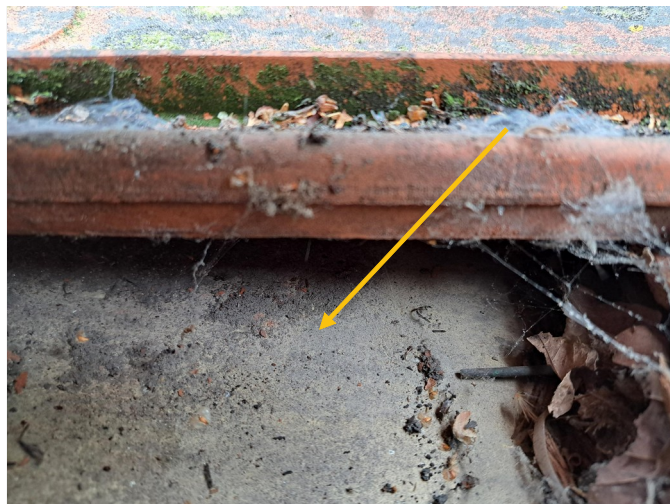
Het asbestmateriaal valt onder de mijlpaal van 2040.

Eindbeoordeling materiaalrisico	Laag materiaalrisico en/of verlaagde kans op vezelvrijgave
---------------------------------	--

Gebondenheid	Categorie 1: hechtgebonden in oorsprong
Asbestsoort (vezeltype)	Crocidoliet aanwezig
Asbestconcentratie	Laag (< 50%)
Afschermingsgraad van het gehele materiaal	Geheel of deels vrij aan de buitenlucht
Toestand van het materiaal	Licht beschadigd, licht verweerd. Intact calciumsilicaatmateriaal of categorie III 'gebondenheid'

Beschrijving	onderdakplaten
Omgeving	Buiten
Primaire drager	Schuin dak
Asbestmateriaal	Plaat, paneel, tablet - Type Menuiserite
Bindmiddel van asbestmateriaal	Cement
Gebondenheid op basis van bindmiddel	Hecht
Hoeveelheid (oppervlakte - dikte - aantal)	<ul style="list-style-type: none">• 85,00 m² - 0,30 cm - 1 stuk
Totaal volume	0,255 m ³
Eenvoudig bereikbaar	Nee <ul style="list-style-type: none">• Het asbestmateriaal is bedekt (uitgezonderd laag verf, coating, behang, kunststof, textiel) en het wegnemen van het bedekkende materiaal kan niet zonder het bedekkende materiaal te beschadigen.
Bevestigingswijze	<ul style="list-style-type: none">• Genageld, geniet
Identificatiemethode	Vaststelling zonder monstername
Destructieve handeling voor identificatie	Nee

Zorgvuldig beheren

- Zorg voor een veilig beheer en verwijder dit asbestmateriaal wanneer het bij werken eenvoudig bereikbaar wordt. Controleer de toestand jaarlijks op wijzigingen.

- Eenvoudige handelingen: mag via doe-het-zelf of door werknemer(s) met opleidingsattest eenvoudige handelingen
Beschermt u met een FFP3-mondmasker, wegwerpoverall en -handschoenen en afspoelbaar schoeisel
Geen minderjarigen of derden toelaten tijdens verwijdering
Gebruik PE-folie en zakken om loskomende deeltjes en afval op te vangen en te verpakken
Gebruik fixeermiddel om het asbestmateriaal eerst te fixeren
Informeer u hoe u het asbestmateriaal veilig kan demonteren zonder te breken
Gebruik natte doeken om eventuele resten en stof weg te nemen

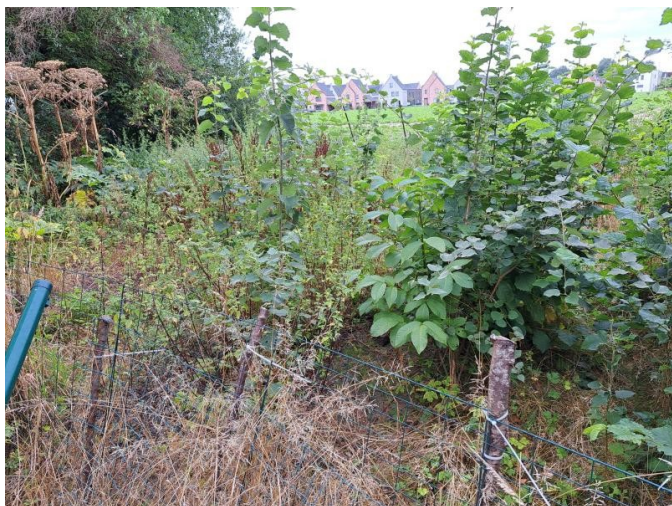
Situeringfoto

Tijdelijke beperking

Reden: Er is geen volledige risicobeoordeling mogelijk

Uitleg van de asbestdeskundige: tuin gedeelte overwoekerd met onkruid

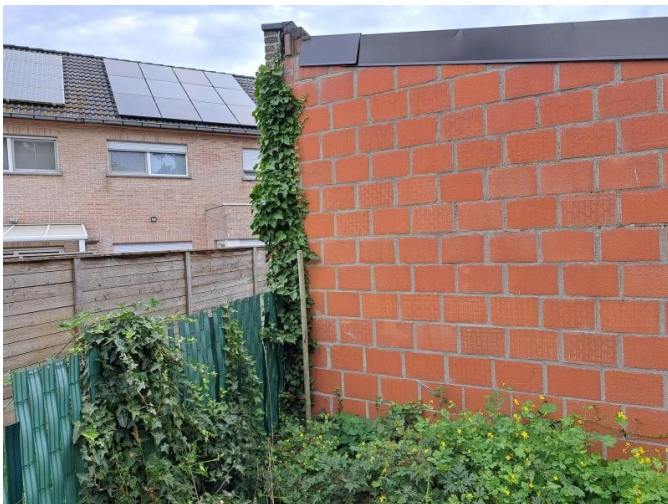
Situeringfoto

Tijdelijke beperking

Reden: Er is geen volledige risicobeoordeling mogelijk

Uitleg van de asbestdeskundige: muren op eigendomsgrenzen zijn niet bereikbaar

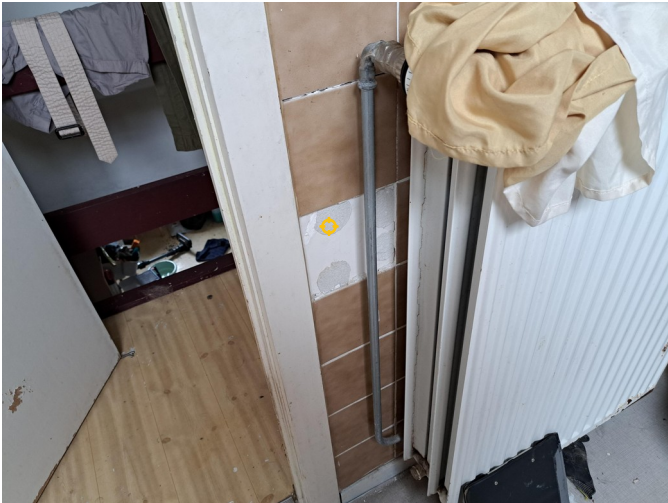
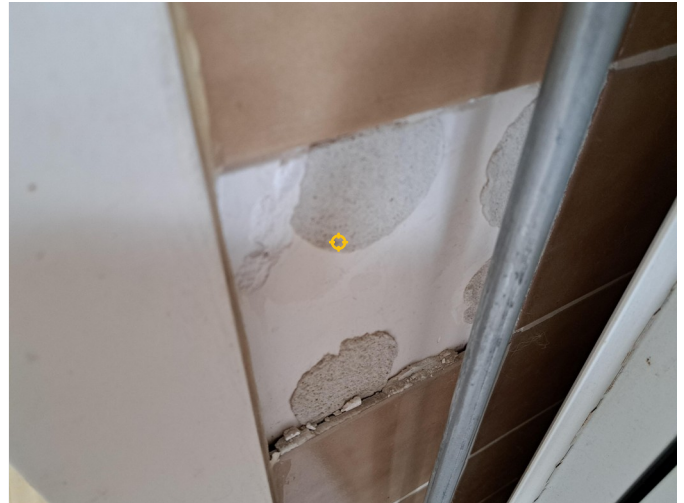
Fiche 4: lijm muurbetegeling

Geen asbest

#	Type	Referentie	Resultaat
4.1	Puntmonster	23259-MM03	Geen asbest

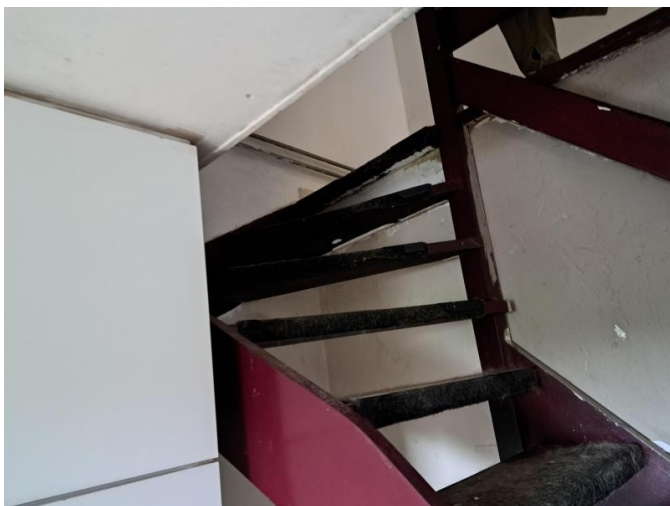
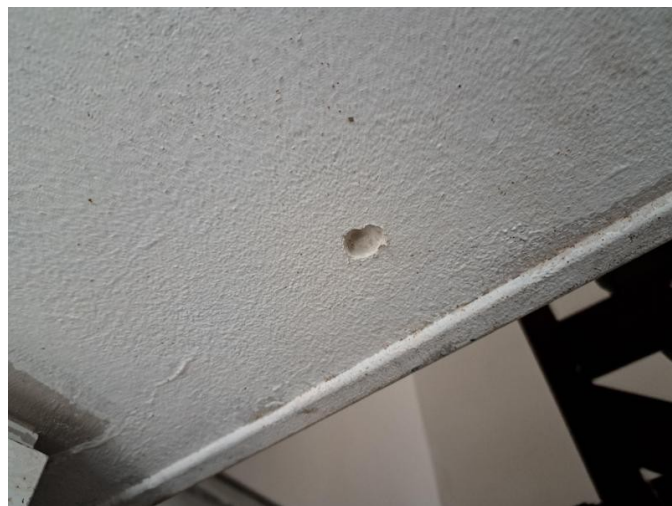
Fiche 5: pleisterwerk - plafonds

Geen asbest

#	Type	Referentie	Resultaat
5.1	Mengmonster	23259-MM02	Geen asbest

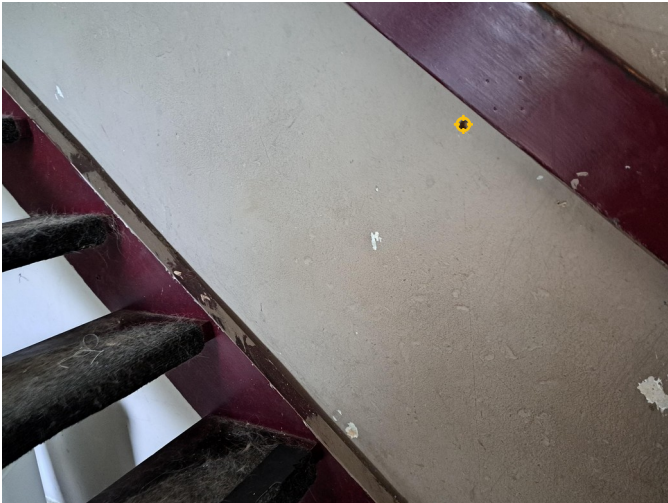
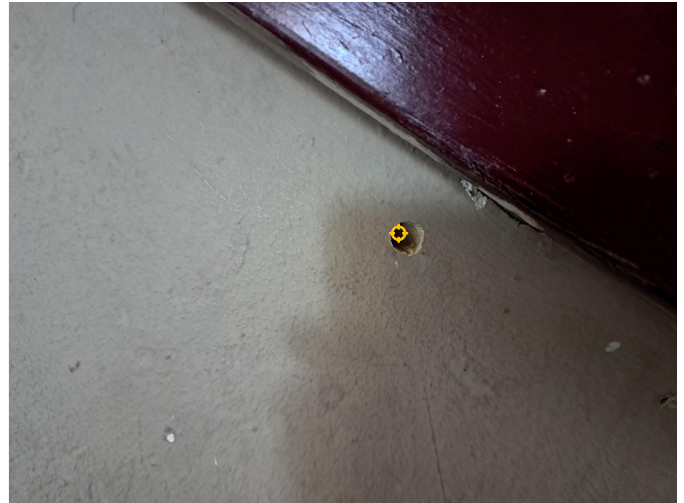
Fiche 6: pleisterwerk - muren

Geen asbest

#	Type	Referentie	Resultaat
6.1	Mengmonster	23259-MM01	Geen asbest

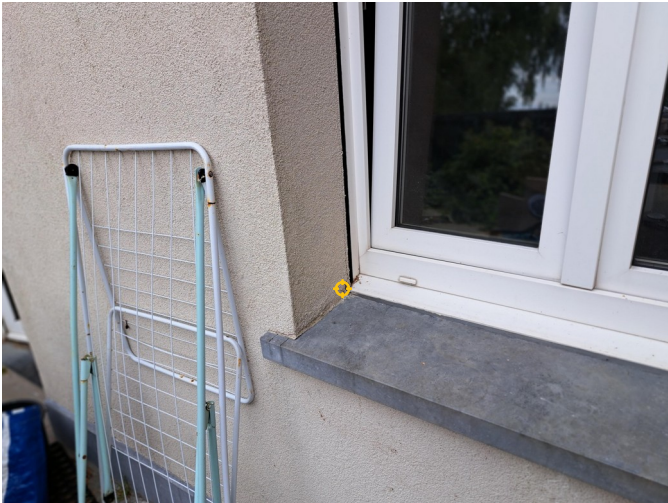
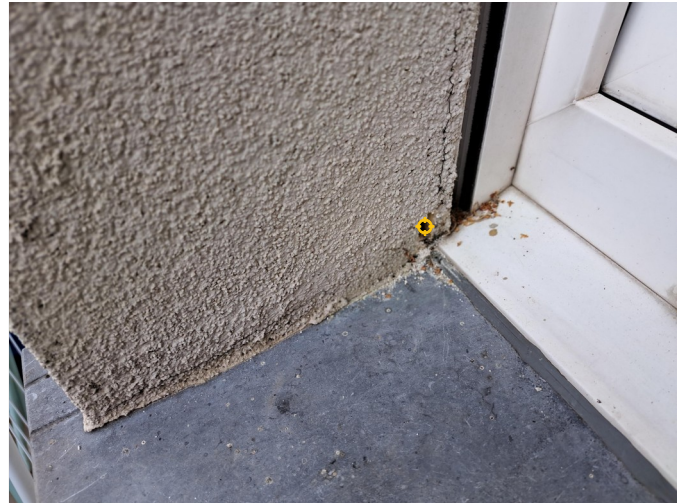
Fiche 7: crepi

Geen asbest

#	Type	Referentie	Resultaat
7.1	Mengmonster	23259-MM04	Geen asbest
