Asbestinventarisatetest

Papestraat 19, 8880 Ledegem

Attestnummer : 20230303-000386.000

Uitgegeven op : 03.03.2023

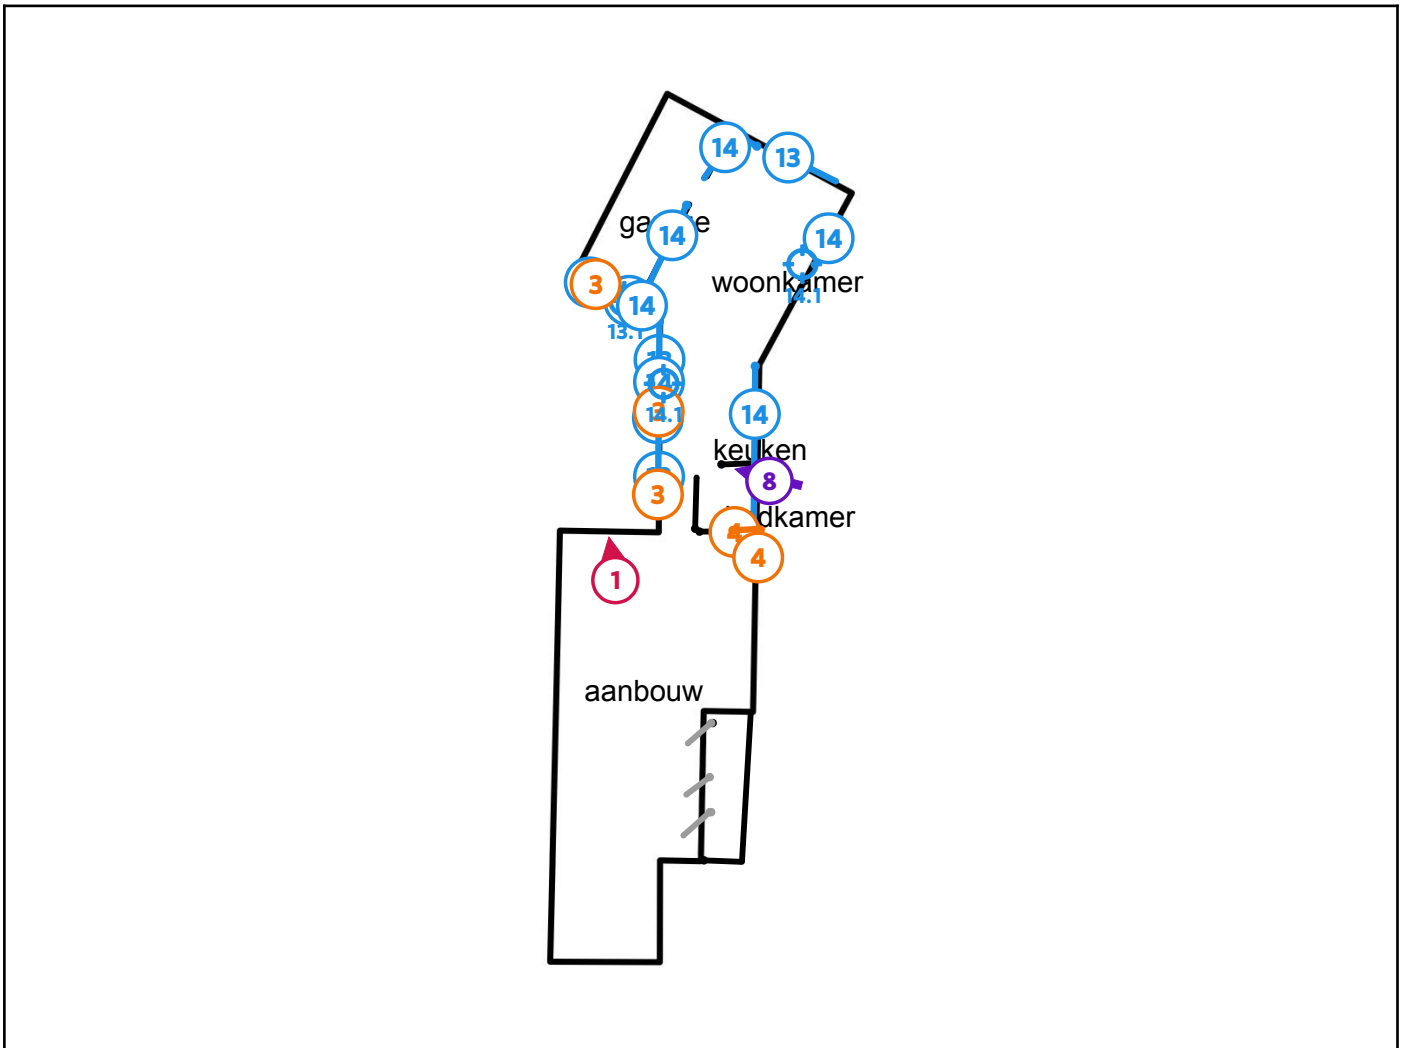
Plan 1.1: gelijkvloers 0

Beschrijving	Type	Actie
1. afdichtingskoord	Asbestmateriaal	Dringend verwijderen
3. glasal deurplaten	Asbestmateriaal	Verwijderen
4. glasal wandplaat	Asbestmateriaal	Verwijderen
8. boiler	Advies	-
13. mastiek ALU-ramen & deur	Geen asbest	-
13.1 Code: V0069-MM2	Puntmonster	-
14. pleister muren	Geen asbest	-

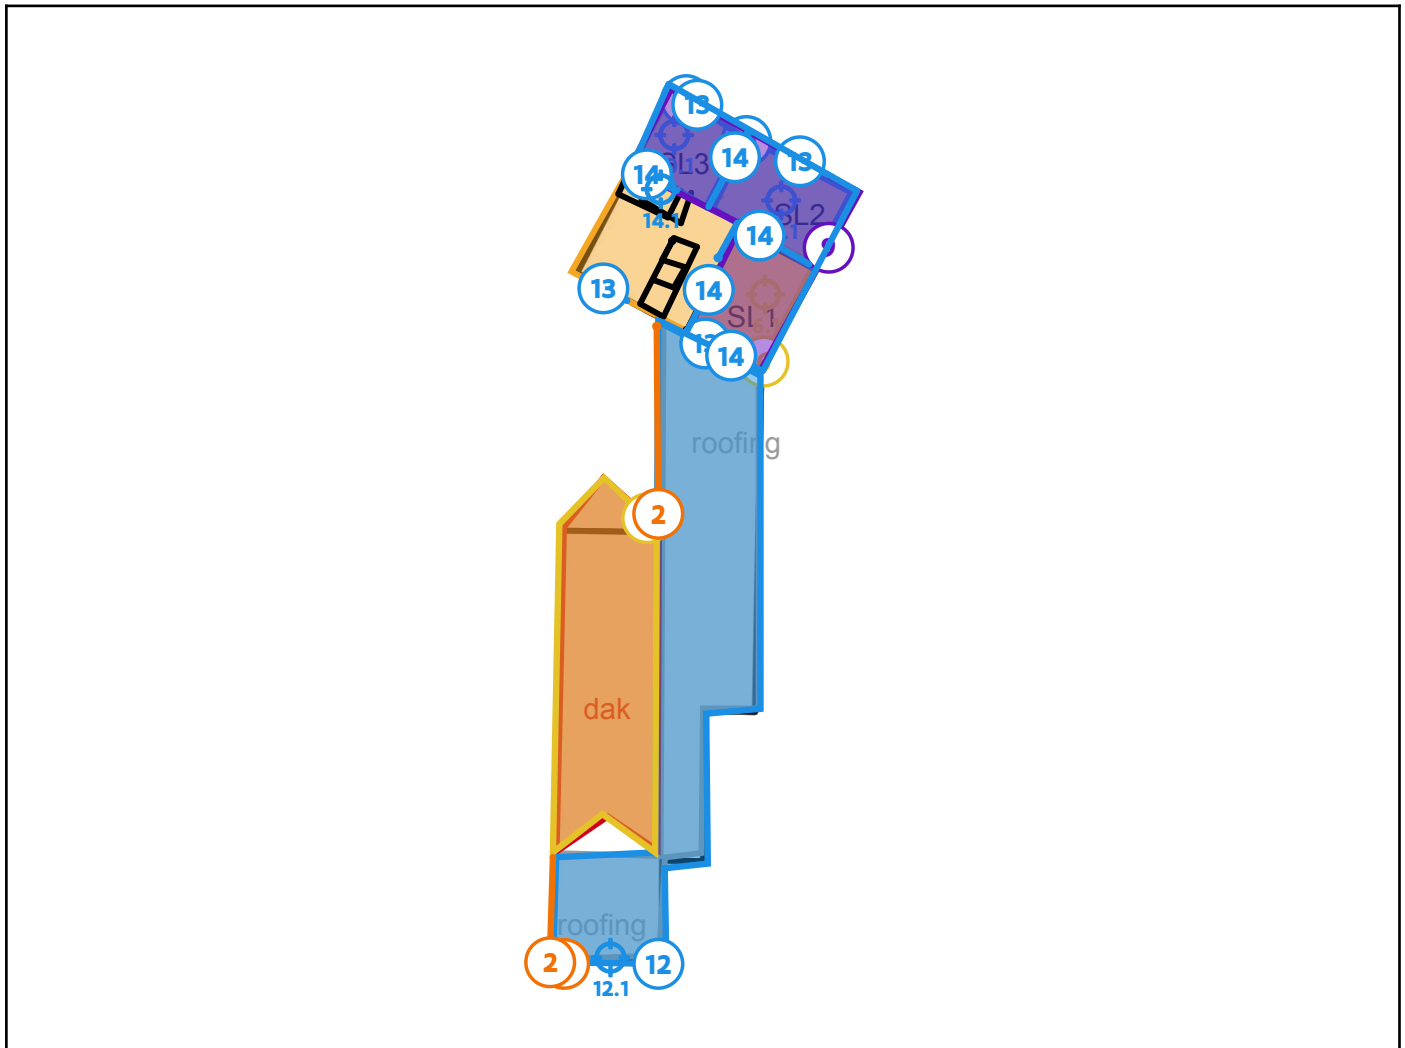
Plan 1.2: verdieping +1

Beschrijving	Type	Actie
2. deksteen aanbouw	Asbestmateriaal	Verwijderen
5. onderdak menuiserie deel aanbouw	Asbestmateriaal	Zorgvuldig beheren
6. vloerzeil SL1	Asbestmateriaal	Zorgvuldig beheren
6.1 Code: V0069-MM4	Puntmonster	-
9. plafondtegels boven	Advies	-
10. vloerzeil SL3	Geen asbest	-
10.1 Code: V0069-MM6	Puntmonster	-

11. vloerzeil SL2	Geen asbest	-
11.1 Code: V0069-MM5	Puntmonster	-
12. roofing dak aanbouw	Geen asbest	-
12.1 Code: V0069-MM7	Puntmonster	-
13. mastiek ALU-ramen & deur	Geen asbest	-
14. pleister muren	Geen asbest	-
14.1 Code: V0069-MM1	Mengmonster	-

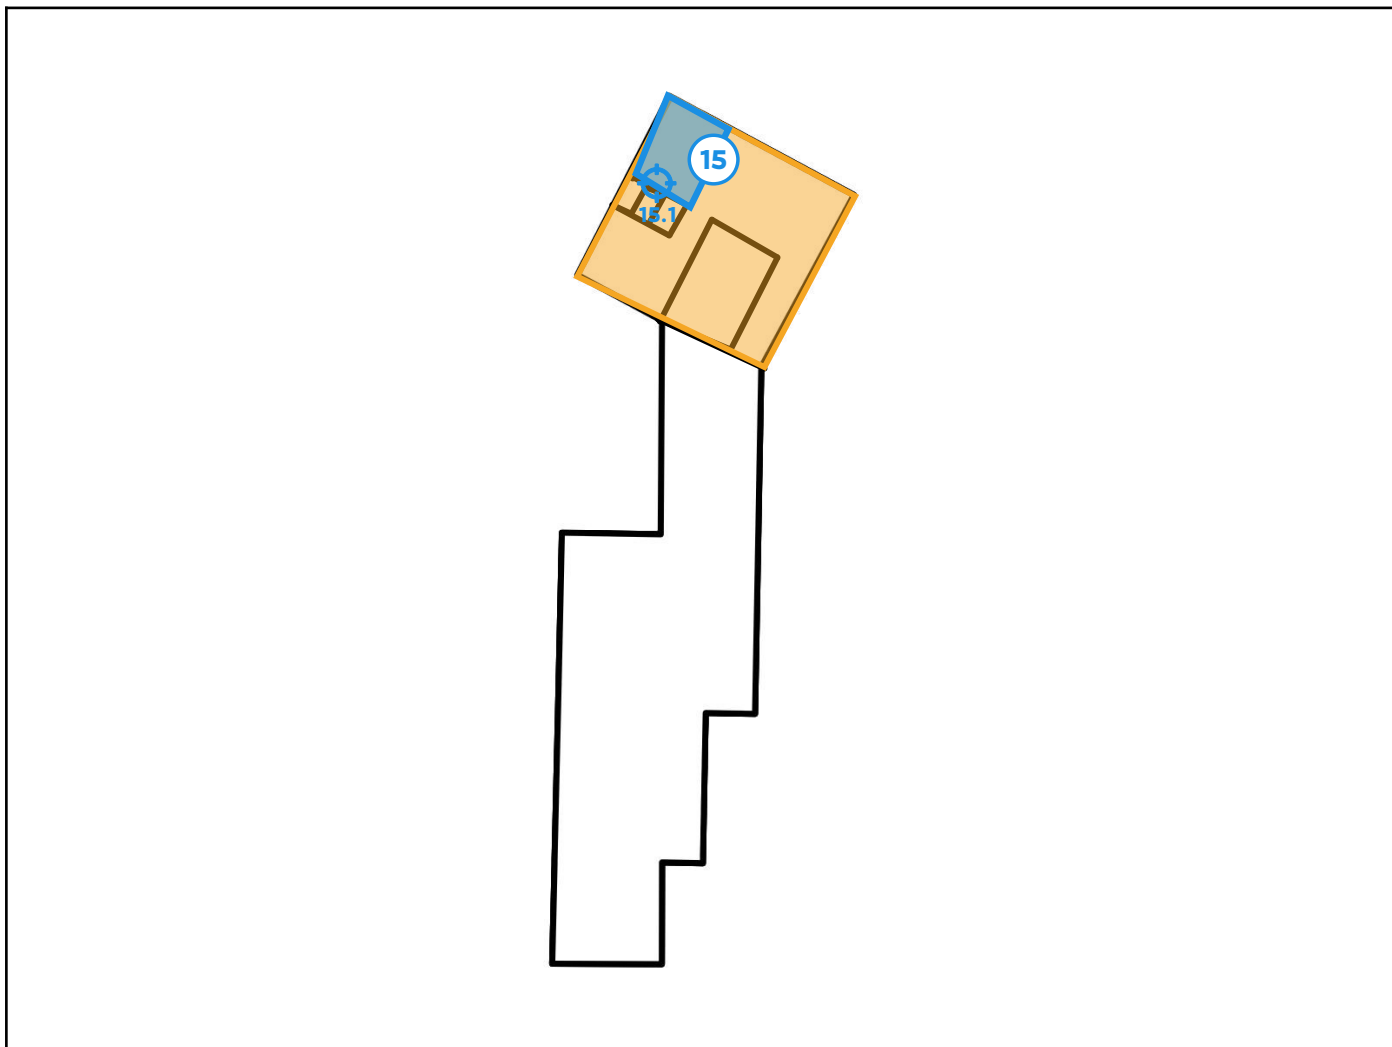
Plan 1.3: verdieping +2

Beschrijving	Type	Actie
15. vloerzeil	Geen asbest	-
15.1 Code: V0069-MM3	Puntmonster	-

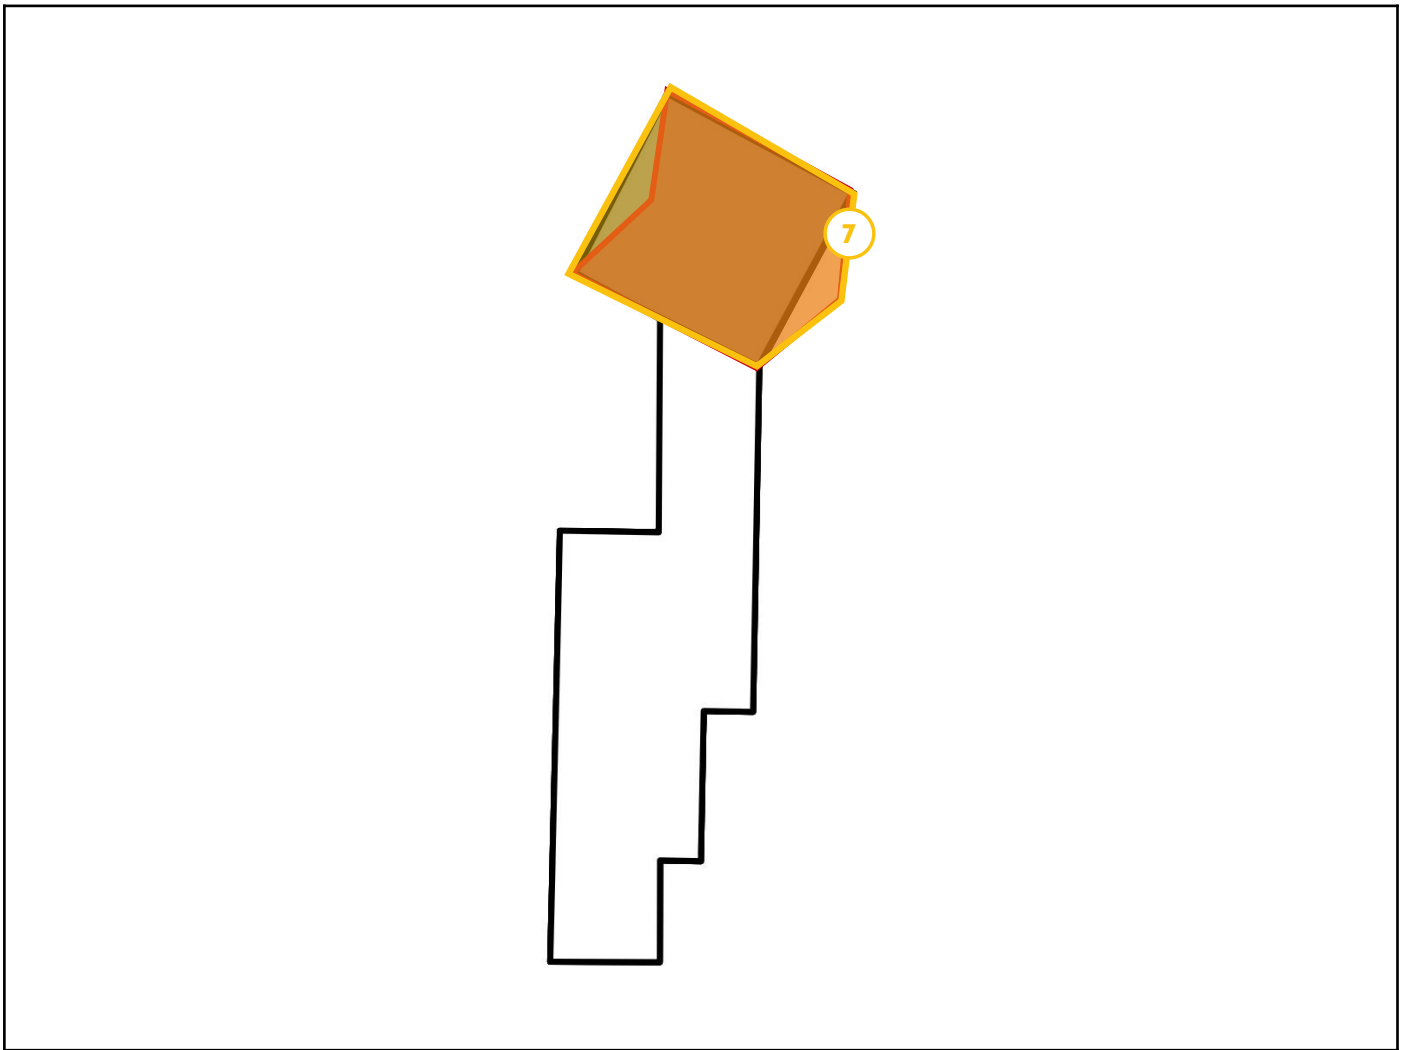
Plan 1.4: zolder - dakplan +2

Beschrijving	Type	Actie
7. vernieuwd dak	Uitsluiting	-

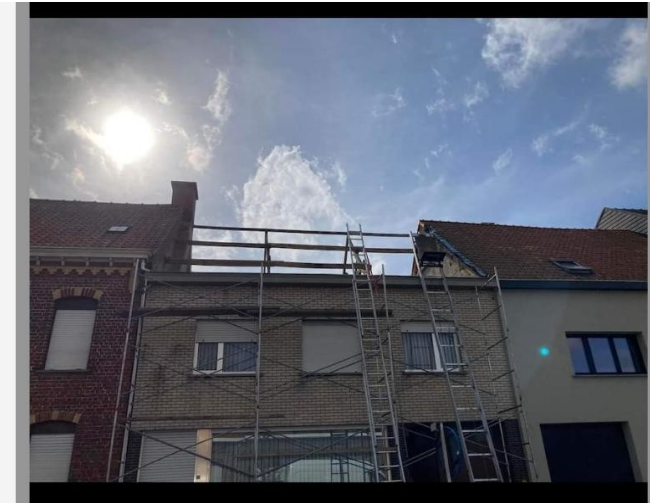
Situeringfoto

Uitgesloten van inspectie

Bouwjaar: 2022

Constructies gebouwd vanaf 2001 moeten niet onderzocht worden
