Asbestinventarisatetest

Oude Tieltstraat 40, 8760 Tielt

Attestnummer : 20251009-000043.000

Uitgegeven op : 09.10.2025

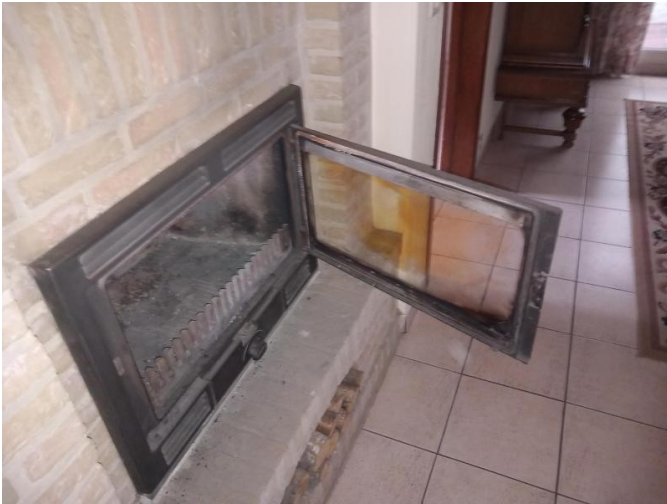
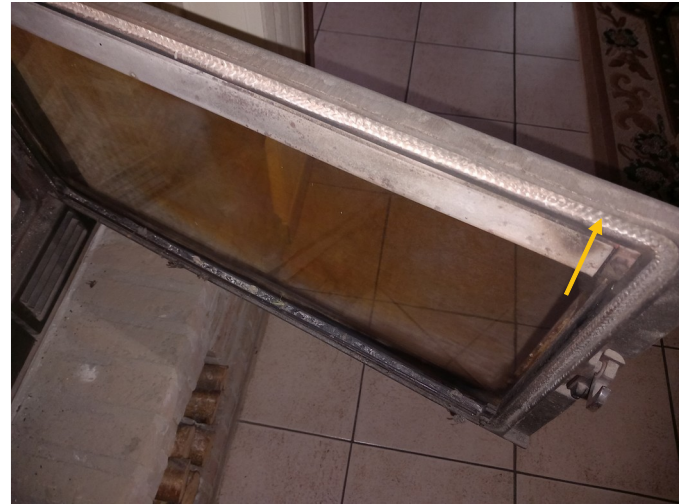
Alles wat zorgt voor kleine beschadigingen aan de dichtingskoord geeft aanleiding tot blootstelling. Ten allen tijde vermijden!

Omwille van de zwakke gebondenheid van asbest koorden, kan er ook bij lichte verstoring (bv openen van de kachel) reeds blootstelling zijn.

Eindbeoordeling materiaalrisico	Hoog materiaalrisico en/of hoge kans op vezelvrijgave
Opmerking	Toegankelijkheid: Enkel voor onderhoud en installatie

Gebondenheid	Categorie 3: niet-hechtgebonden met weinig of geen matrix
Asbestsoort (vezeltype)	Alleen chrysotiel
Asbestconcentratie	Hoog ($\geq 50\%$)
Afschermingsgraad van het gehele materiaal	Geheel of deels (ook) vrij aan binnenluchtstromen
Toestand van het materiaal	Licht beschadigd, licht verweerd. Intact calciumsilicaatmateriaal of categorie III 'gebondenheid'

Beschrijving	Dichtingskoord kachel
Omgeving	Binnen
Primaire drager	HVAC infrastructuur en uitrusting
Asbestmateriaal	Koord, lint, band, strip
Bindmiddel van asbestmateriaal	Weinig of geen bindmiddel (textiel, bevolking, ...)
Gebondenheid op basis van bindmiddel	Niet-hechtgebonden
Hoeveelheid (lengte - omtrek - aantal)	<ul style="list-style-type: none">1,00 m - 0,10 cm - 1 stuk
Totale oppervlakte	0,001 m ²
Eenvoudig bereikbaar	Ja
Bevestigingswijze	<ul style="list-style-type: none">Geklemd
Identificatiemethode	Vaststelling zonder monstername
Destructieve handeling voor identificatie	Nee

- Verwijder dit asbestmateriaal zo snel mogelijk. Volg de toestand goed op.
- Vraag bij een volgend onderhoud aan de kachel om de koord te vervangen door een asbestvrije variant.
- Voer bijkomende staalname(s) uit.

- Eenvoudige handelingen: mag via doe-het-zelf of door werknemer(s) met opleidingsattest eenvoudige handelingen

Een dichtingskoord kan verwijderd worden via eenvoudige handelingen, ondanks dat dit een niet-hechtgebonden toepassing is. Mede gezien dit een niet-hechtgebonden toepassing is, is de verwijdering echter niet evident. Het is dan ook aangewezen dit materiaal te laten verwijderen door een erkend asbestverwijderaar of iemand met opleidingsattest éénvoudige handelingen.

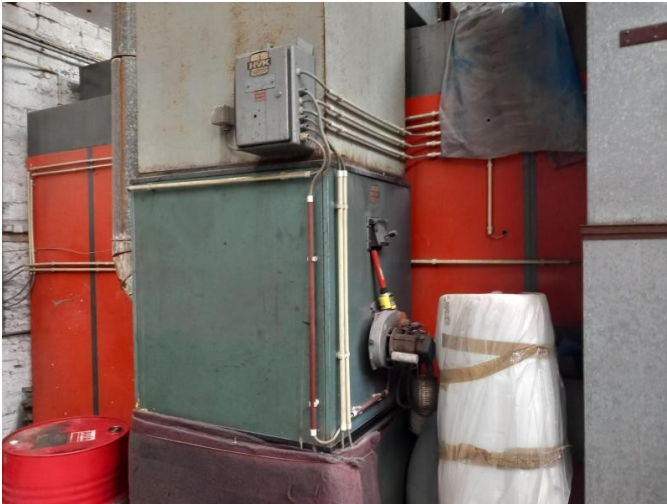
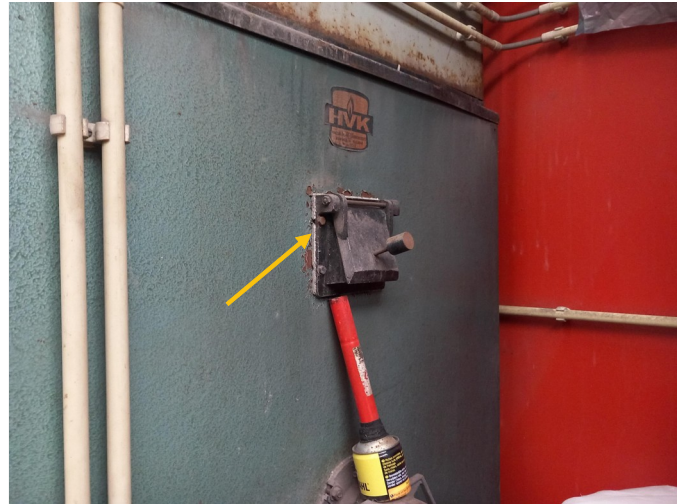
Elke beschadiging van de pakking (bvb tijdens onderhoud) geeft aanleiding tot blootstelling aan asbest.

Eindbeoordeling materiaalrisico	Laag materiaalrisico en/of verlaagde kans op vezelvrijgave
Opmerking	Toegankelijkheid: Enkel voor onderhoud en installatie

Gebondenheid	Categorie 2: niet-hechtgebonden met matrix
Asbestsoort (vezeltype)	Crocidoliet aanwezig
Asbestconcentratie	Hoog ($\geq 50\%$)
Afschermingsgraad van het gehele materiaal	Enkel randen niet afgeschermd maar geen contact met binnenluchtstromen
Toestand van het materiaal	Licht beschadigd, licht verweerd. Intact calciumsilicaatmateriaal of categorie III 'gebondenheid'

Beschrijving	Pakking bij brander stookinstallatie
Omgeving	Binnen
Primaire drager	HVAC infrastructuur en uitrusting
Asbestmateriaal	Pakking, dichting
Bindmiddel van asbestmateriaal	Karton - papier - viltachtig
Gebondenheid op basis van bindmiddel	Niet-hechtgebonden
Hoeveelheid (gewicht - aantal)	<ul style="list-style-type: none">• 0,50 kg - 1 stuk
Totaal gewicht	0,50 kg
Eenvoudig bereikbaar	Ja
Bevestigingswijze	<ul style="list-style-type: none">• Geklemd
Identificatiemethode	Vaststelling zonder monstername
Destructieve handeling voor identificatie	Nee

- Zorg voor een veilig beheer. Vermijd het beschadigen van het asbestmateriaal. Controleer de toestand jaarlijks op wijzigingen.
- Verwijder dit asbestmateriaal zo snel mogelijk. Volg de toestand goed op.
- Vervang de pakking bij een volgend onderhoud aan de verwarmingsinstallatie
- Voer bijkomende staalname(s) uit.

- Eenvoudige handelingen: mag via doe-het-zelf of door werknemer(s) met opleidingsattest eenvoudige handelingen
Het is aangewezen dit materiaal te laten verwijderen door een erkend asbestverwijderaar of iemand met opleidingsattest éénvoudige handelingen.

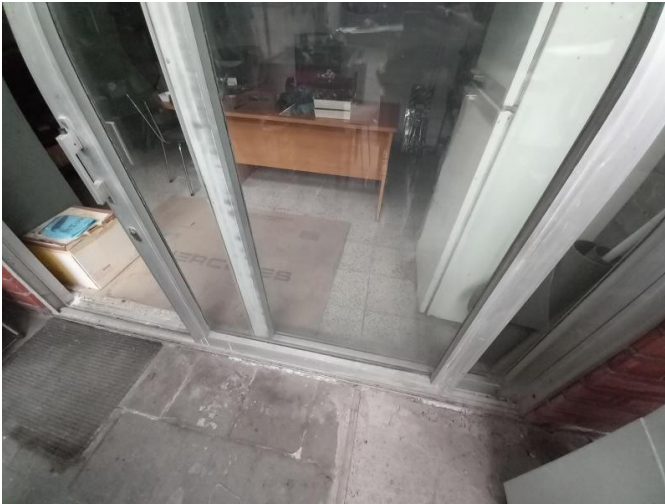
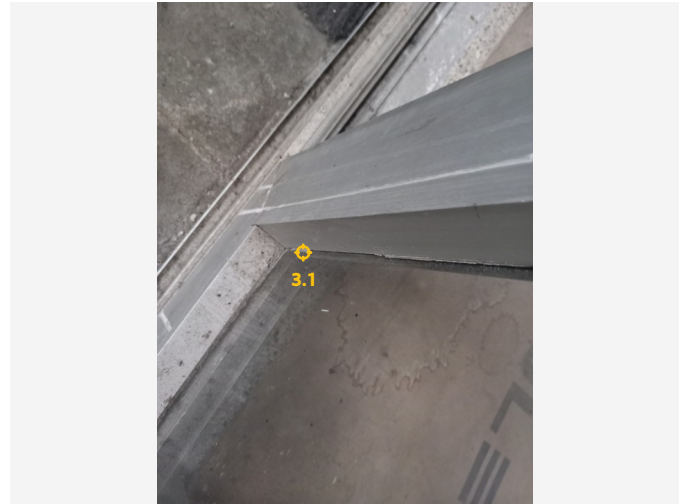
Elke beschadiging aan de mastiek kan aanleiding geven tot blootstelling.

Eindbeoordeling materiaalrisico	Verhoogd materiaalrisico en/of verhoogde kans op vezelvrijgave
Opmerking	Toegankelijkheid: Vrije toegang

Gebondenheid	Categorie 1: hechtgebonden in oorsprong
Asbestsoort (vezeltype)	Alleen chrysotiel
Asbestconcentratie	Laag (< 50%)
Afschermingsgraad van het gehele materiaal	Geheel of deels (ook) vrij aan de binnenlucht
Toestand van het materiaal	Matig beschadigd, matig verweerd

#	Type	Referentie	Resultaat
3.1	Puntmonster	PM 1	Chrysotiel

Beschrijving	Mastiek glas/schrijnwerk
Omgeving	Binnen
Primaire drager	Wandopening verticaal (raam, deur, ...)
Asbestmateriaal	In-situ afwerkingslagen - Pasta, stopverf, voegsel, stopsel, vulsel, mastiek, kitten, ...
Bindmiddel van asbestmateriaal	Kitten, mastiek, pasta
Gebondenheid op basis van bindmiddel	Hecht
Hoeveelheid (gewicht - aantal)	<ul style="list-style-type: none">• 0,10 kg - 1 stuk
Totaal gewicht	0,10 kg
Eenvoudig bereikbaar	Ja
Bevestigingswijze	<ul style="list-style-type: none">• Verlijmd, ingegoten, versmeerd
Identificatiemethode	Vaststelling met monsternamen
Destructieve handeling voor identificatie	Nee
Opmerking	10l/m

- Zorg voor een veilig beheer. Vermijd het beschadigen van het asbestmateriaal. Controleer de toestand jaarlijks op wijzigingen.
- Scherm in afwachting van verwijdering het asbestmateriaal af van luchtstromingen en verstoring: bijvoorbeeld door het te verpakken, te fixeren, af te dekken, signalisatie - afbakening aan te brengen, ...

- Eenvoudige handelingen: mag via doe-het-zelf of door werknemer(s) met opleidingsattest eenvoudige handelingen
Mastiek kan verwijderd worden door de techniek eenvoudige handelingen aangezien dit een hechtgebonden toepassing is. De toestand van de mastiek mag tijdens de verwijdering echter niet wijzigen. Dit wil zeggen dat de mastiek niet (of minimaal) beschadigd mag worden tijdens de verwijdering. Hierdoor moeten deze met de nodige voorzichtigheid losgemaakt worden (uitsnijden). Zowel het glas als het schrijnwerk dienen asbestvrij gemaakt te worden bij de verwijdering. Vermijd stofvorming en stofverspreiding op elk moment van de werken. Bevochtig of fixeer het materiaal. Het gebruik van sneldraaiende werktuigen (boormachine, slijpschijf, ...) is verboden.

Aangezien de kans op beschadigingen tijdens de verwijdering reeel is, is het niet aangewezen dat de mastiek verwijderd wordt via doe-het-zelf, maar eerder door een aannemer met opleidingattest eenvoudige handelingen.

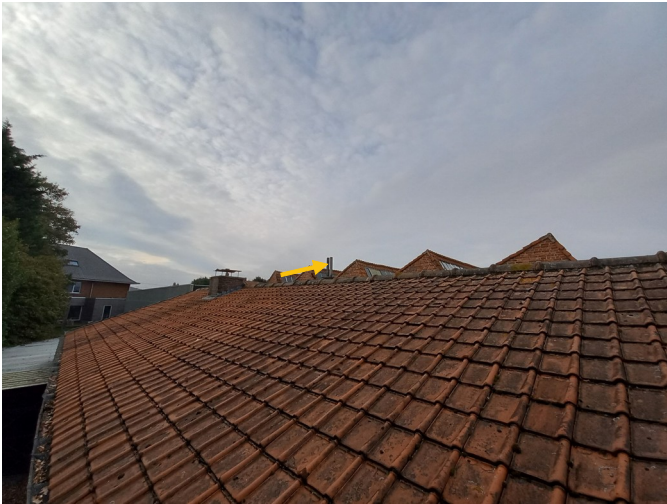
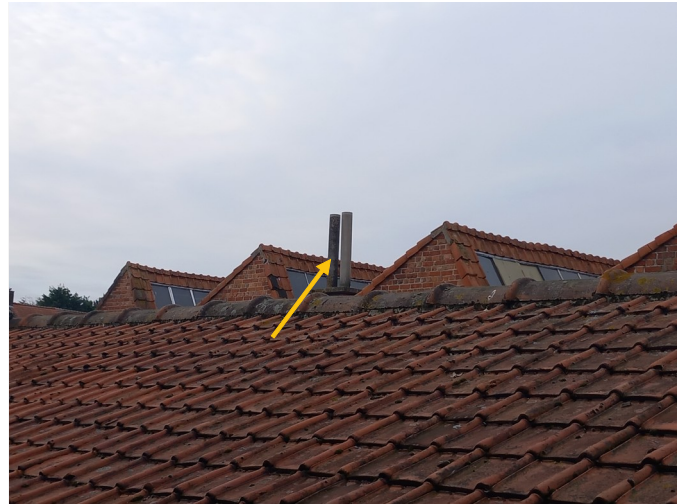
Alles wat zorgt voor kleine beschadigingen geeft aanleiding tot blootstelling. Ten allen tijde vermijden! Bijkomend zorgen de regen en wind voor verwerking, waardoor na elke regenbui vrij vezelbundels kunnen vrijkomen en zich verspreiden in de omgevingslucht.

Eindbeoordeling materiaalrisico	Verhoogd materiaalrisico en/of verhoogde kans op vezelvrijgave
Opmerking

Gebondenheid	Categorie 1: hechtgebonden in oorsprong
Asbestsoort (vezeltype)	Crocidoliet aanwezig
Asbestconcentratie	Laag (< 50%)
Afschermingsgraad van het gehele materiaal	Geheel of deels (ook) vrij aan binnenluchtstromen
Toestand van het materiaal	Licht beschadigd, licht verweerd. Intact calciumsilicaatmateriaal of categorie III 'gebondenheid'

Beschrijving	Schouw
Omgeving	Buiten
Primaire drager	HVAC infrastructuur en uitrusting
Asbestmateriaal	Rookgaskanaal
Bindmiddel van asbestmateriaal	Cement
Gebondenheid op basis van bindmiddel	Hecht
Hoeveelheid (lengte - omtrek - dikte - aantal)	<ul style="list-style-type: none">• 4,00 m - 20,00 cm - 1,00 cm - 1 stuk
Totaal volume	0,008 m ³
Eenvoudig bereikbaar	Ja
Bevestigingswijze	<ul style="list-style-type: none">• Geklemd• Verlijmd, ingegoten, versmeerd
Identificatiemethode	Vaststelling zonder monstername
Destructieve handeling voor identificatie	Nee

- Zorg voor een veilig beheer. Vermijd het beschadigen van het asbestmateriaal. Controleer de toestand jaarlijks op wijzigingen.
- Verwijder dit asbestmateriaal zo snel mogelijk. Volg de toestand goed op.
- Voer bijkomende staalname(s) uit.

- Eenvoudige handelingen: mag via doe-het-zelf of door werknemer(s) met opleidingsattest eenvoudige handelingen
Een schouw kan verwijderd worden door de techniek eenvoudige handelingen aangezien dit een hechtgebonden toepassing in de buitenomgeving is. De toestand van de schouw mag tijdens de verwijdering echter niet wijzigen. Dit wil zeggen dat de schouw voorzichtig zal moeten losgemaakt worden van het omgevingsmateriaal.

Aangezien de verwijdering ook op vlak van arbeidsveiligheid de nodige risico's met zich meebrengt (werken op hoogte), is het niet aangewezen dat deze verwijderd worden via doe-het-zelf, maar eerder door een

aannemer met opleidingattest eenvoudige handelingen.

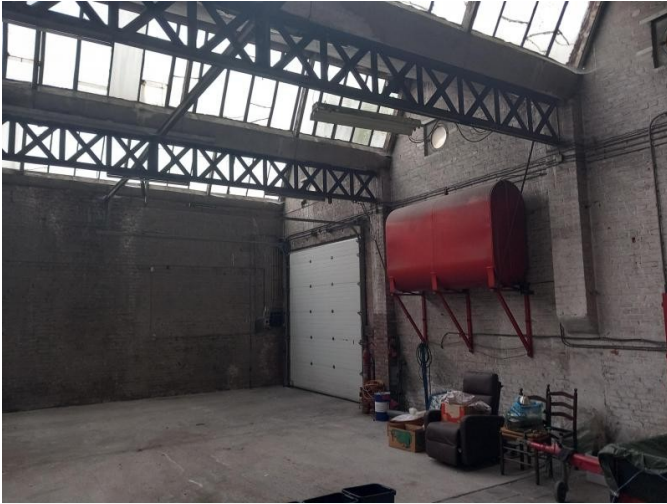
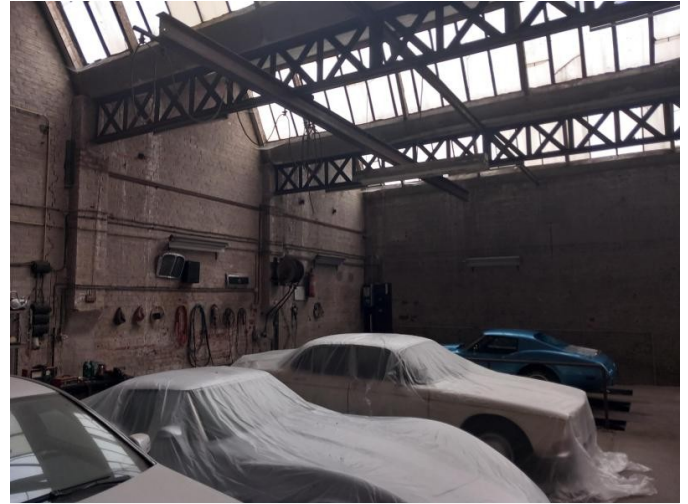
Fiche 5: Pleisterwerk plafond - ASBESTVERDACHT t.g.v. hoogtebeperking

Beschrijving	Pleisterwerk plafond - ASBESTVERDACHT t.g.v. hoogtebeperking
Omgeving	Binnen
Primaire drager	Plafond
Asbestmateriaal	In-situ afwerkingslagen - Pleisterwerk (wand, plafond, ...)
Bindmiddel van asbestmateriaal	Gips - kalk
Gebondenheid op basis van bindmiddel	Niet-hechtgebonden
Hoeveelheid (oppervlakte - dikte - aantal)	<ul style="list-style-type: none"> • 80,00 m² - 1,00 cm - 1 stuk
Totaal volume	0,80 m ³
Eenvoudig bereikbaar	Ja
Bevestigingswijze	<ul style="list-style-type: none"> • Verlijmd, ingegoten, versmeerd
Identificatiemethode	<p>Vaststelling zonder monstername</p> <p>Motivatie: Onderzoeksbeperking verhinderde monstername</p>
Destructieve handeling voor identificatie	Nee
Opmerking	<p>Er kon een asbestverdachte plafondpleister vastgesteld worden. Gezien de hoogte (hoger dan 3,5m) kon echter geen monster genomen worden om deze toepassing te bemonsteren. Bijgevolg dient, conform het inspectieprotocol van OVAM, deze plafondpleister opgenomen te worden als ASBESTVERDACHT. Bijkomende staalname wordt dan ook aangeraden om de aanwezigheid van asbest in dit materiaal uit te sluiten.</p>

Maatregelen nemen

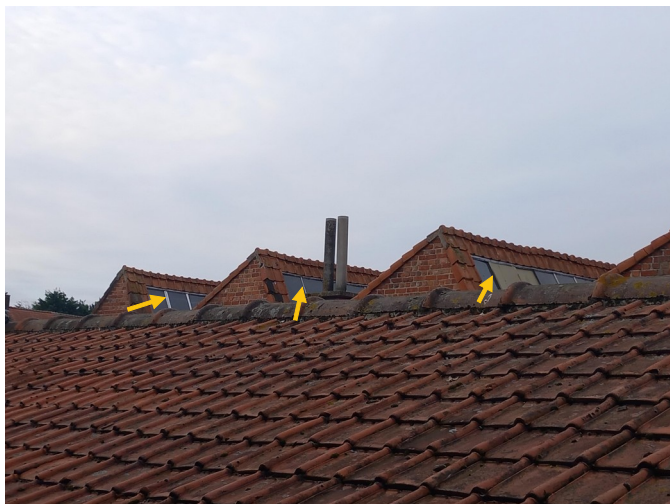
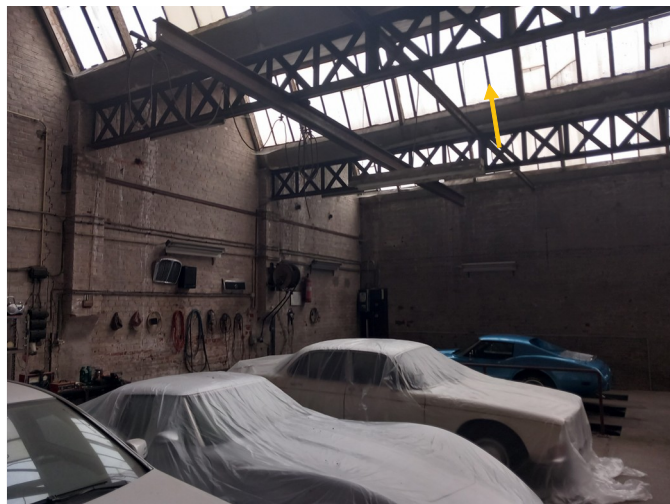
Beschrijving	Asbestverdachte mastiek schrijnwerk/glas
Omgeving	Grenst aan binnen- en buitenlucht
Primaire drager	Wandopening verticaal (raam, deur, ...)
Asbestmateriaal	In-situ afwerkingslagen - Pasta, stopverf, voegsel, stopsel, vulsel, mastiek, kitten, ...
Bindmiddel van asbestmateriaal	Kitten, mastiek, pasta
Gebondenheid op basis van bindmiddel	Hecht
Hoeveelheid (gewicht - aantal)	<ul style="list-style-type: none">• 5,00 kg - 1 stuk
Totaal gewicht	5,00 kg
Eenvoudig bereikbaar	Ja
Bevestigingswijze	<ul style="list-style-type: none">• Verlijmd, ingegoten, versmeerd
Identificatiemethode	Vaststelling zonder monsternamen
Destructieve handeling voor identificatie	Nee
Opmerking	Er werd een asbestverdachte mastiek aangetroffen tussen het schrijnwerk en het glas. Aangezien de mastiek niet kon onderzocht worden door de hoogte, wordt deze mastiek opgenomen als asbestverdacht. Voorafgaand aan eventuele werken aan het schrijnwerk, dient een monster genomen te worden om zekerheid te hebben omtrent het asbesthoudend karakter van de mastiek. Indien geen monster genomen wordt, dient de mastiek als asbesthoudend beschouwd te worden bij werken.

In het geval dat de mastiek asbesthoudend blijkt te zijn, kan deze verwijderd worden door de techniek eenvoudige handelingen aangezien dit een hechtgebonden toepassing is. De toestand van de mastiek mag tijdens de verwijdering echter niet wijzigen. Dit wil zeggen dat de mastiek niet (of minimaal) beschadigd mag worden tijdens de verwijdering. Hierdoor moeten deze met de nodige voorzichtigheid losgemaakt worden (uitsnijden). Zowel het glas als het schrijnwerk dienen asbestvrij gemaakt te worden bij de verwijdering. Vermijd stofvorming en stofverspreiding op elk moment van de werken. Bevochtig of fixeer het materiaal.

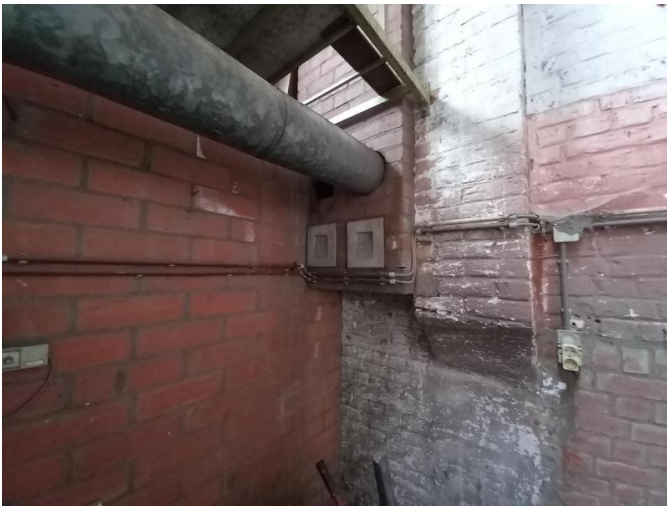
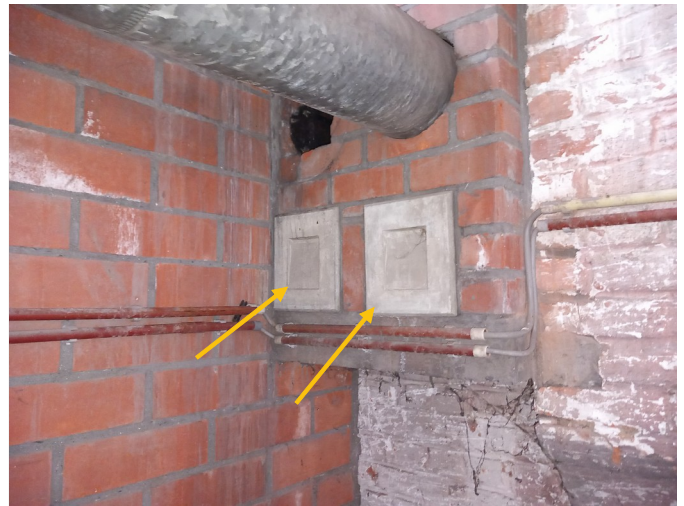
Beschrijving	Roetluik
Omgeving	Binnen
Primaire drager	HVAC infrastructuur en uitrusting
Asbestmateriaal	Brandwerende afsluiting (prefab geheel) - Luik
Bindmiddel van asbestmateriaal	Cement
Gebondenheid op basis van bindmiddel	Hecht
Hoeveelheid (gewicht - aantal)	<ul style="list-style-type: none">• 5,00 kg - 1 stuk
Totaal gewicht	5,00 kg
Eenvoudig bereikbaar	Ja
Bevestigingswijze	<ul style="list-style-type: none">• Geklemd• Verlijmd, ingegoten, versmeerd
Identificatiemethode	Vaststelling zonder monsternamen
Destructieve handeling voor identificatie	Nee
Opmerking	2 stuks

- Eenvoudige handelingen: mag via doe-het-zelf of door werknemer(s) met opleidingsattest eenvoudige handelingen
Als een roetluik verwijderd kan worden zonder het te breken, te beschadigen... , dan mag met dit met eenvoudige handelingen. Vermijd stofvorming en stofverspreiding op elk moment van de werken. Bevochtig of fixeer het materiaal.

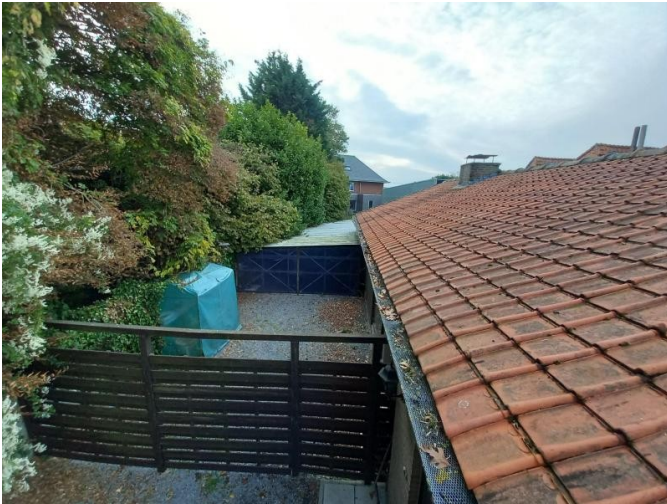
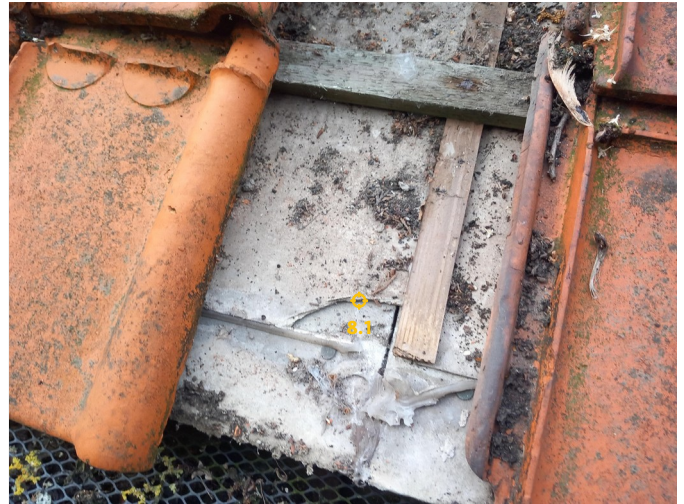
Beschrijving	Onderdakplaten menuiserite - Woning
Omgeving	Grenst aan binnen- en buitenlucht
Primaire drager	Schuin dak
Asbestmateriaal	Plaat, paneel, tablet - Type Menuiserite
Bindmiddel van asbestmateriaal	Cement
Gebondenheid op basis van bindmiddel	Hecht
Hoeveelheid (oppervlakte - dikte - aantal)	<ul style="list-style-type: none">• 190,00 m² - 1,00 cm - 1 stuk
Totaal volume	1,90 m ³
Eenvoudig bereikbaar	Nee <ul style="list-style-type: none">• Het asbestmateriaal is bedekt (uitgezonderd laag verf, coating, behang, kunststof, textiel) en het wegnemen van het bedekkende materiaal kan niet zonder het bedekkende materiaal te beschadigen.
Bevestigingswijze	<ul style="list-style-type: none">• Geklemd• Genageld, geniet
Identificatiemethode	Vaststelling met monsternamen
Destructieve handeling voor identificatie	Nee

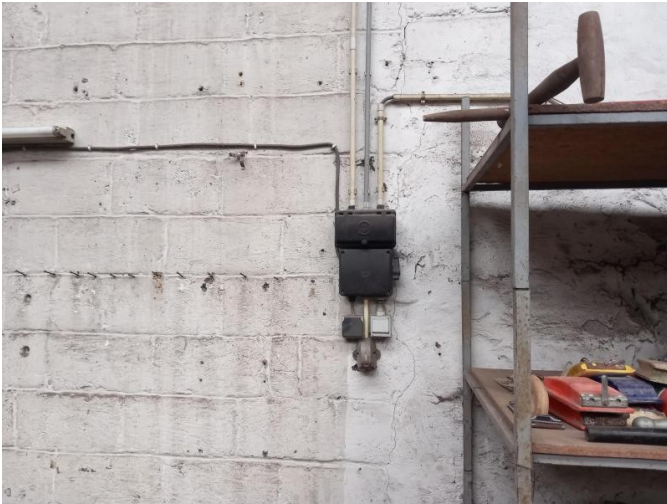
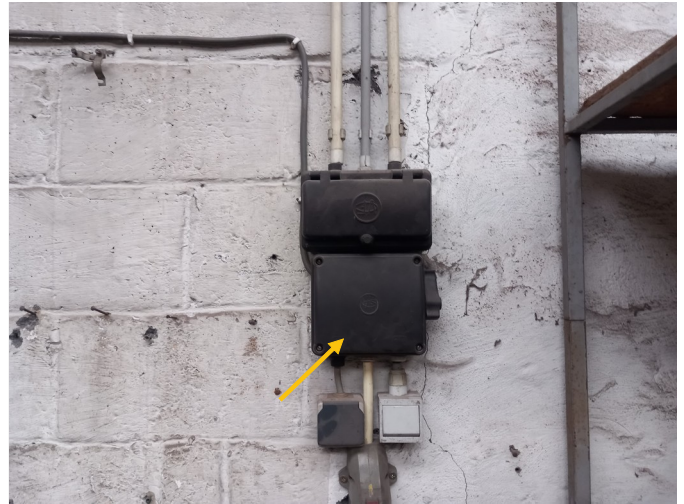
Beschrijving	Bakeliet toepassing(en) binnenomgeving
Omgeving	Binnen
Primaire drager	Communicatie en elektrische infrastructuur en uitrusting
Asbestmateriaal	Plaat, paneel, tablet - Type Bakeliet
Bindmiddel van asbestmateriaal	Kunststof of -hars
Gebondenheid op basis van bindmiddel	Hecht
Hoeveelheid (oppervlakte - dikte - aantal)	• 0,10 m ² - 1,00 cm - 1 stuk
Totaal volume	0,001 m ³
Eenvoudig bereikbaar	Ja
Bevestigingswijze	• Geschroefd
Identificatiemethode	Vaststelling zonder monstername
Destructieve handeling voor identificatie	Nee
Opmerking	Conform de beschikbare vakliteratuur kan bakeliet asbest bevatten. Er werd in dit geval geen monster genomen van de bakeliet toepassingen, omdat dit niet kan zonder de functie van de toepassingen te vrijwaren. Bijgevolg zijn alle bakeliet binnentoepassingen opgenomen als asbestverdacht. Bij verwijdering van deze toepassingen dienen deze worst case als asbesthoudend beschouwd te worden. Indien alsnog wil bepaald worden of de bakeliet toepassingen asbest bevatten, dient elke toepassing afzonderlijk bemonsterd te worden om te bevestigen of deze al dan niet asbesthoudend zijn.

- Eenvoudige handelingen: mag via doe-het-zelf of door werknemer(s) met opleidingsattest eenvoudige handelingen
Een element in bakeliet kan, mits het materiaal verwijderd kan worden zonder het te breken, te beschadigen ... , verwijderd worden via eenvoudige handelingen aangezien dit een hechtgebonden toepassing is.
De bakeliet elementen dienen in zijn geheel gedemonteerd te worden (losschroeven). Vermijd stofvorming en stofverspreiding op elk moment van de werken. Bevochtig of fixeer het materiaal. Het gebruik van sneldraaiende werktuigen (boormachine, slijpschijf, hogedrukreiniger...) is verboden.

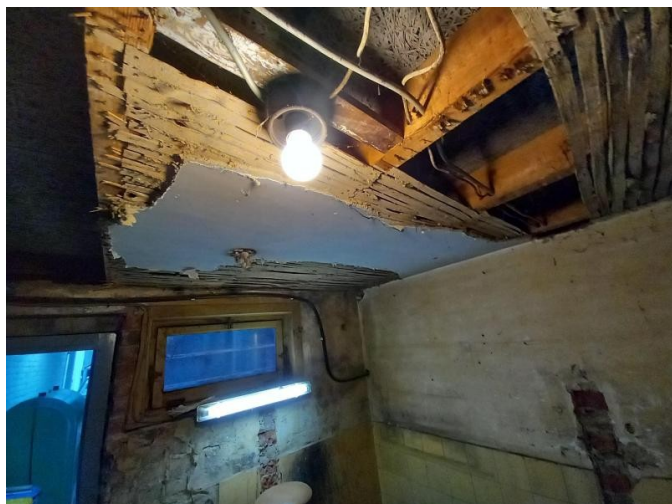
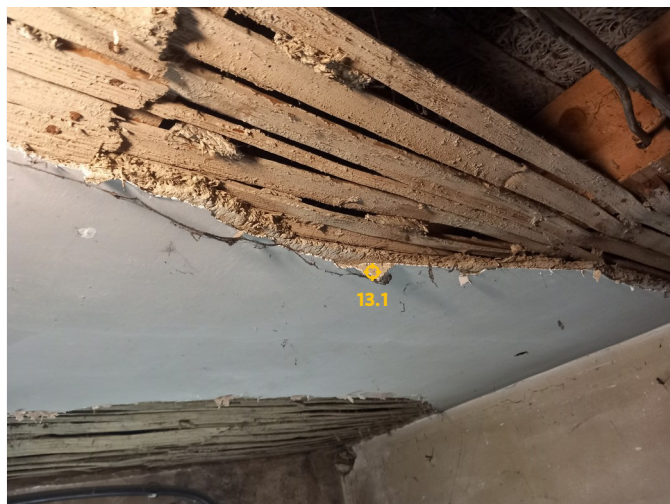
Fiche 13: Pleisterwerk plafonds

Geen asbest
