Asbestinventarisatetest

Zavelberg 14, 1760 Roosdaal

Attestnummer : 20230511-000615.000

Niet-asbestveilig

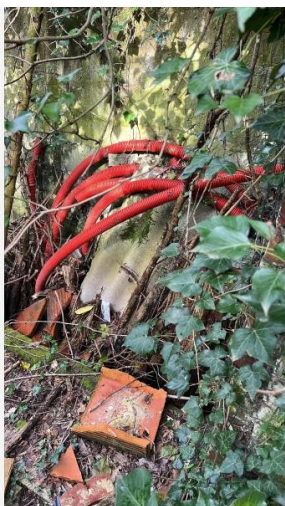
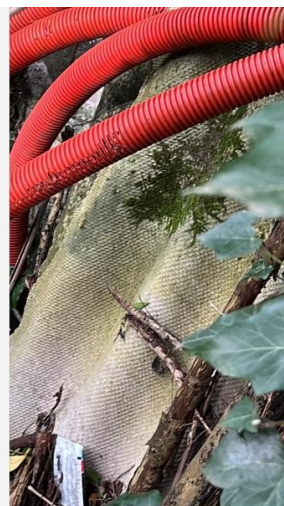
Beschrijving	Losse golfplaten
Type afvalstof	Betreft stock-voorraad of gedemonteerde asbestmaterialen
Aanwezige resten	Geen resten aanwezig
Omgeving	Buiten
Primaire drager	Bodem
Asbestmaterialen	<ul style="list-style-type: none">Dak- en gevelbekleding - Golfplaat
Bindmiddel van asbestmateriaal	Cement
Gebondenheid op basis van bindmiddel	Hecht
Hoeveelheid (gewicht - aantal)	<ul style="list-style-type: none">10,00 kg - 1 stuk10,00 kg - 1 stuk
Totaal gewicht	20,00 kg
Eenvoudig bereikbaar	Ja
Identificatiemethode	Vaststelling zonder monstername

Dringend verwijderen

- Verwijder het asbestafval.

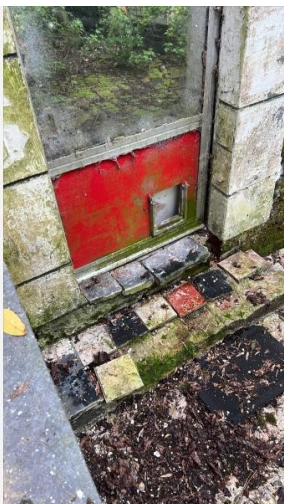
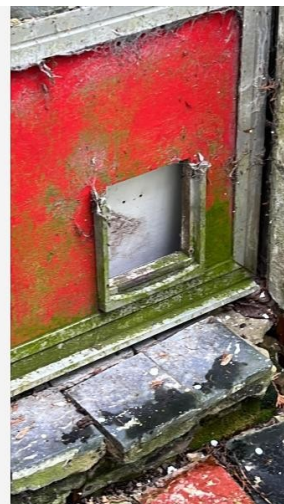
Eindbeoordeling materiaalrisico	Verhoogd materiaalrisico en/of verhoogde kans op vezelvrijgave
---------------------------------	--

Gebondenheid	Categorie 1: hechtgebonden in oorsprong
Asbestsoort (vezeltype)	Crocidoliet aanwezig
Asbestconcentratie	Laag (< 50%)
Afschermingsgraad van het gehele materiaal	Geheel of deels vrij aan de buitenlucht
Toestand van het materiaal	Matig beschadigd, matig verweerd

Beschrijving	Plaat
Omgeving	Grenst aan binnen- en buitenlucht
Primaire drager	Wandopening verticaal (raam, deur, ...)
Asbestmateriaal	Plaat, paneel, tablet - Geëmailleerd, type Glasal
Bindmiddel van asbestmateriaal	Cement

Verwijderen

- Zorg voor een veilig beheer. Vermijd het beschadigen van het asbestmateriaal. Controleer de toestand jaarlijks op wijzigingen.

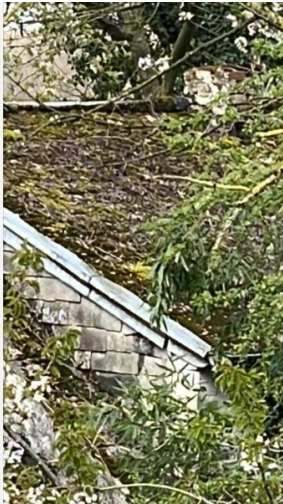
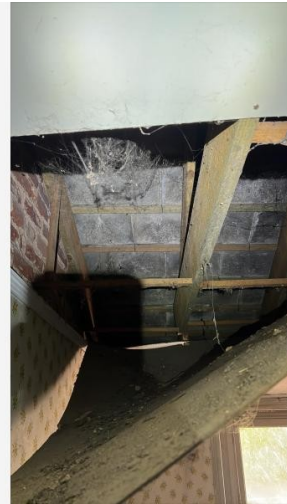
Eindbeoordeling materiaalrisico	Verhoogd materiaalrisico en/of verhoogde kans op vezelvrijgave
---------------------------------	--

Gebondenheid	Categorie 1: hechtgebonden in oorsprong
Asbestsoort (vezeltype)	Crocidoliet aanwezig
Asbestconcentratie	Laag (< 50%)
Afschermingsgraad van het gehele materiaal	Geheel of deels vrij aan de buitenlucht
Toestand van het materiaal	Matig beschadigd, matig verweerd

Beschrijving	Leien dak
Omgeving	Buiten
Primaire drager	Schuin dak
Asbestmateriaal	Dak- en gevelbekleding - Lei, shingle

Verwijderen

- Zorg voor een veilig beheer. Vermijd het beschadigen van het asbestmateriaal. Controleer de toestand jaarlijks op wijzigingen.
- Hemelwater dat afspoelt van asbestcement daken of gevels kan asbestdeeltjes bevatten. Gebruik het enkel voor gesloten circuits (bv. spoelen toiletten). Reinig na het vervangen van het dak of de gevel de dakgoten en regenwaterput of -ton om asbesthoudend sediment of slib te verwijderen

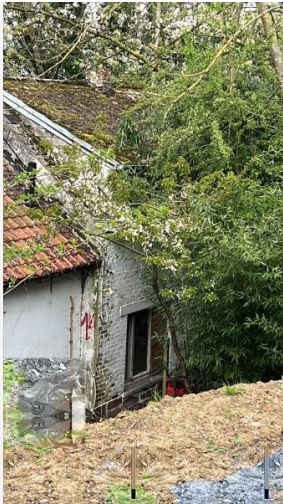
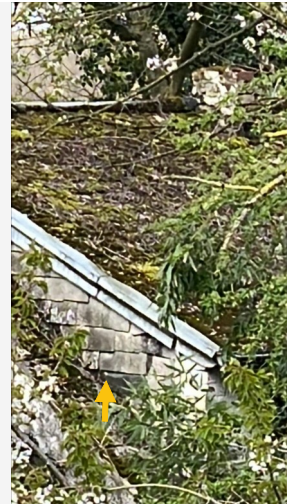
Eindbeoordeling materiaalrisico	Verhoogd materiaalrisico en/of verhoogde kans op vezelvrijgave
---------------------------------	--

Gebondenheid	Categorie 1: hechtgebonden in oorsprong
Asbestsoort (vezeltype)	Crocidoliet aanwezig
Asbestconcentratie	Laag (< 50%)
Afschermingsgraad van het gehele materiaal	Geheel of deels vrij aan de buitenlucht
Toestand van het materiaal	Matig beschadigd, matig verweerd

Beschrijving	Gevelleien
Omgeving	Buiten
Primaire drager	Wand buitenschil
Asbestmateriaal	Dak- en gevelbekleding - Lei, shingle

Verwijderen

- Zorg voor een veilig beheer. Vermijd het beschadigen van het asbestmateriaal. Controleer de toestand jaarlijks op wijzigingen.
- Hemelwater dat afspoelt van asbestcement daken of gevels kan asbestdeeltjes bevatten. Gebruik het enkel voor gesloten circuits (bv. spoelen toiletten). Reinig na het vervangen van het dak of de gevel de dakgoten en regenwaterput of -ton om asbesthoudend sediment of slib te verwijderen

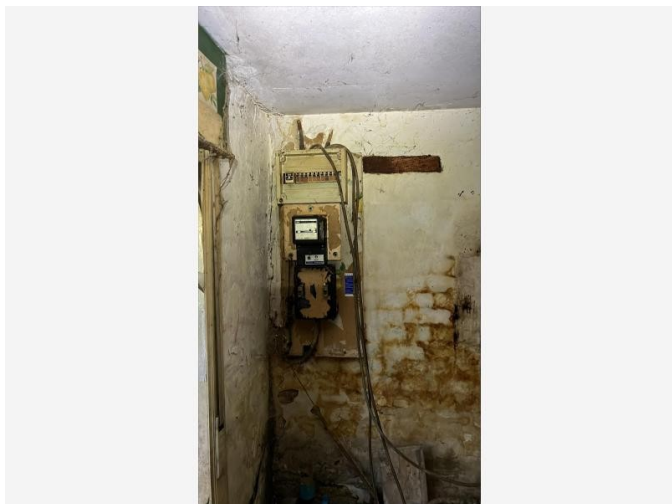
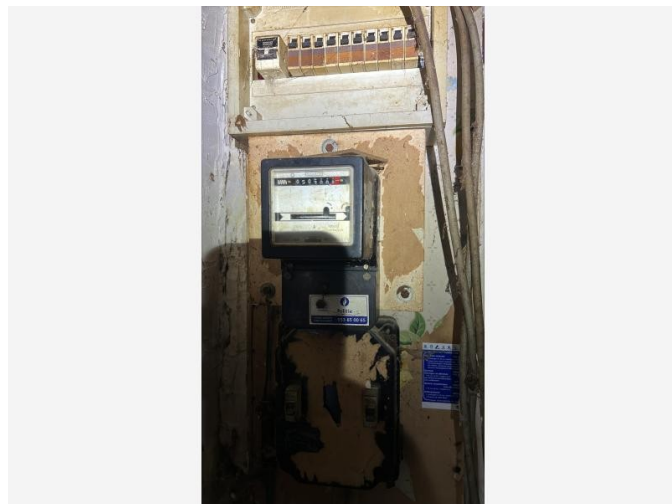
Eindbeoordeling materiaalrisico	Laag materiaalrisico en/of verlaagde kans op vezelvrijgave
---------------------------------	--

Gebondenheid	Categorie 1: hechtgebonden in oorsprong
Asbestsoort (vezeltype)	Crocidoliet aanwezig
Asbestconcentratie	Laag (< 50%)
Afschermingsgraad van het gehele materiaal	Geheel of deels (ook) vrij aan de binnenlucht
Toestand van het materiaal	Onbeschadigd, niet verweerd

Beschrijving	Bakeliet
Omgeving	Binnen
Primaire drager	Communicatie en elektrische infrastructuur en uitrusting
Asbestmateriaal	Plaat, paneel, tablet - Type Bakeliet
Bindmiddel van asbestmateriaal	Kunststof of -hars

Zorgvuldig beheren

- Zorg voor een veilig beheer. Vermijd het beschadigen van het asbestmateriaal. Controleer de toestand jaarlijks op wijzigingen.

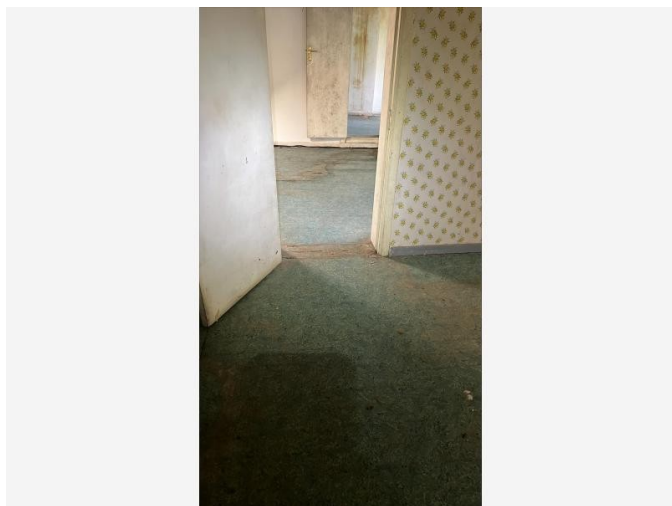
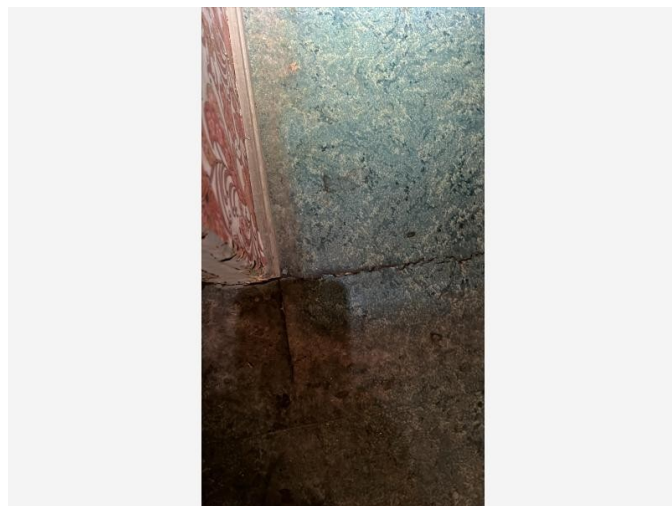
Geen asbest

#	Type	Referentie	Resultaat
6.1	Puntmonster	7687534	Geen asbest

Beschrijving	Vinyl
Omgeving	Binnen
Primaire drager	Vloer
Bindmiddel van materiaal	Kunststof of -hars

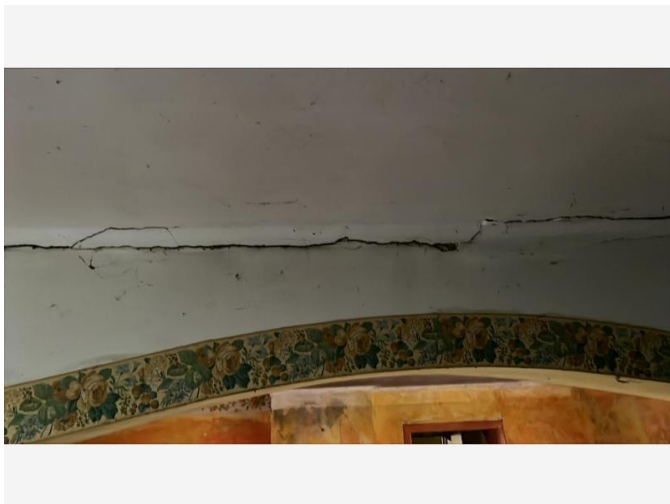
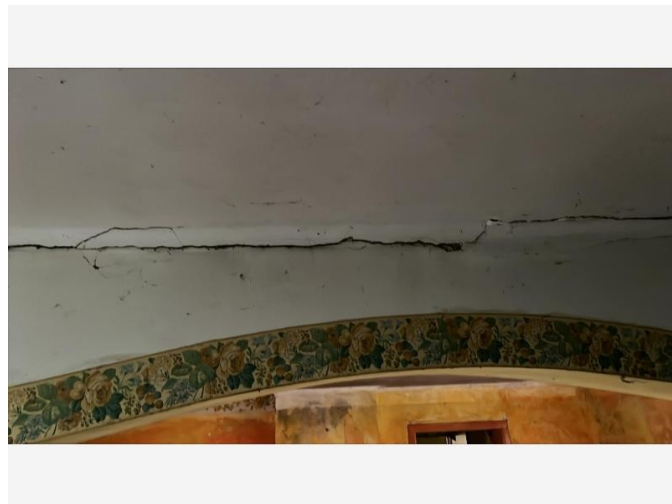
Fiche 7: Pleisterwerk plafond

Geen asbest

#	Type	Referentie	Resultaat
7.1	Mengmonster	7687533	Geen asbest

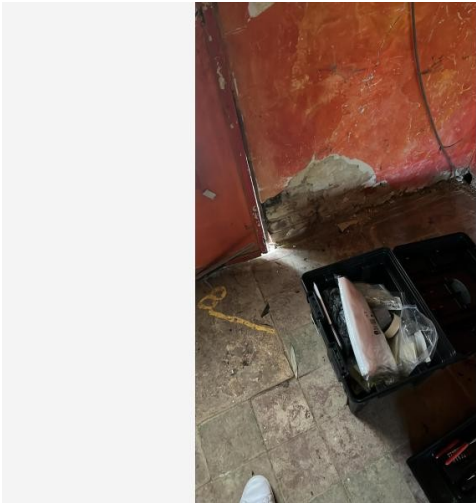
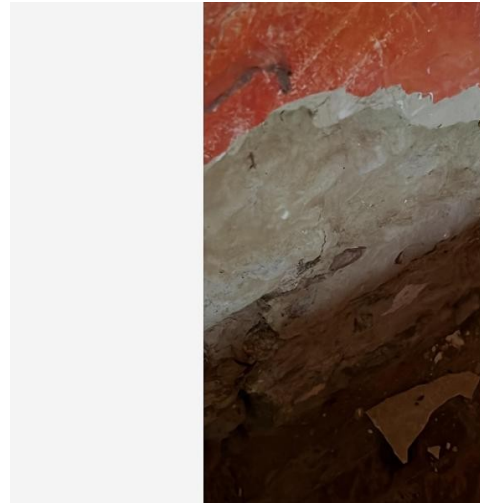
Geen asbest

#	Type	Referentie	Resultaat
8.1	Mengmonster	7687532	Geen asbest

Beschrijving	Pleisterwerk muur
Omgeving	Binnen
Primaire drager	Binnenwand
Bindmiddel van materiaal	Gips - kalk
