Asbestinventarisatetest

Brusselsesteenweg 199, 1730 Asse

Attestnummer : 20250710-000021.000

Uitgegeven op : 10.07.2025

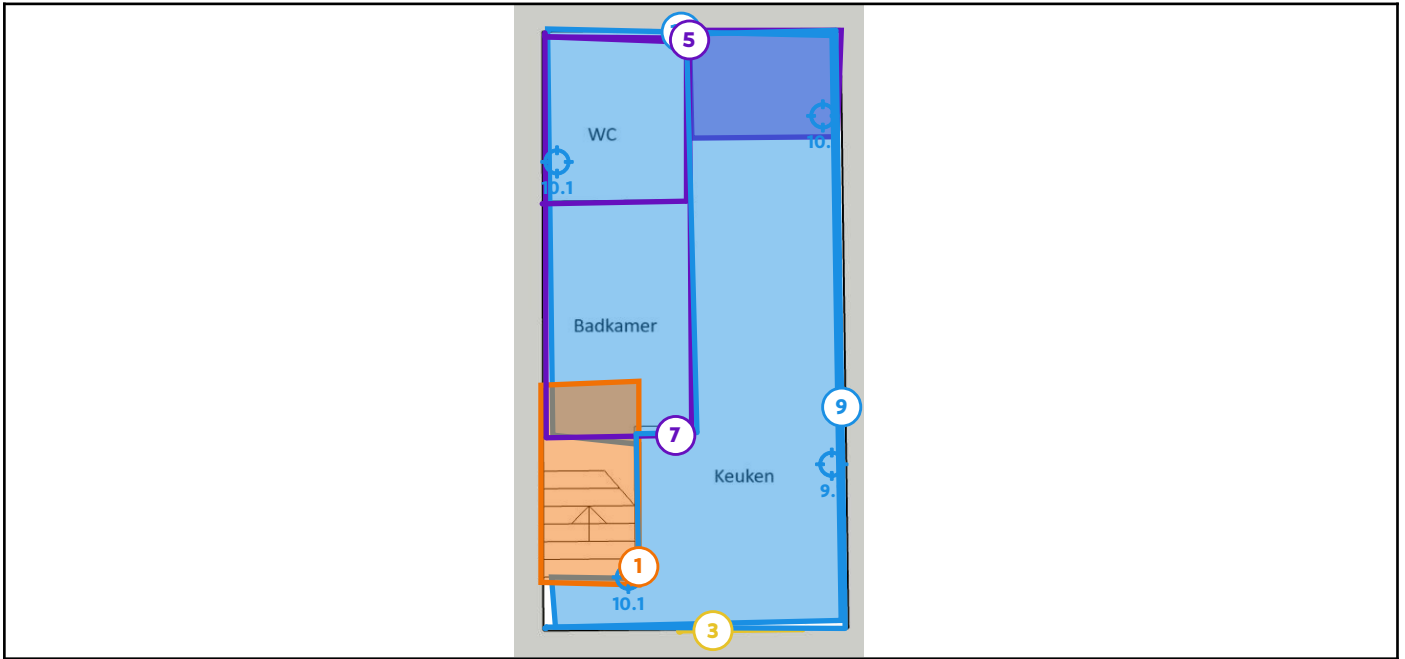
Plan 1.1: Plan -1

Beschrijving	Type	Actie
1. Vloerzeil	Asbestmateriaal	Verwijderen
3. Asbestcement raamdorpel	Asbestmateriaal	Zorgvuldig beheren
5. Opstapeling materiaal	Beperking	-
7. Faiencetegels	Advies	-
9. Pleisterwerk wanden	Geen asbest	-
9.1 Code: BR1	Mengmonster	-
10. Pleisterwerk plafonds	Geen asbest	-
10.1 Code: BR2	Mengmonster	-

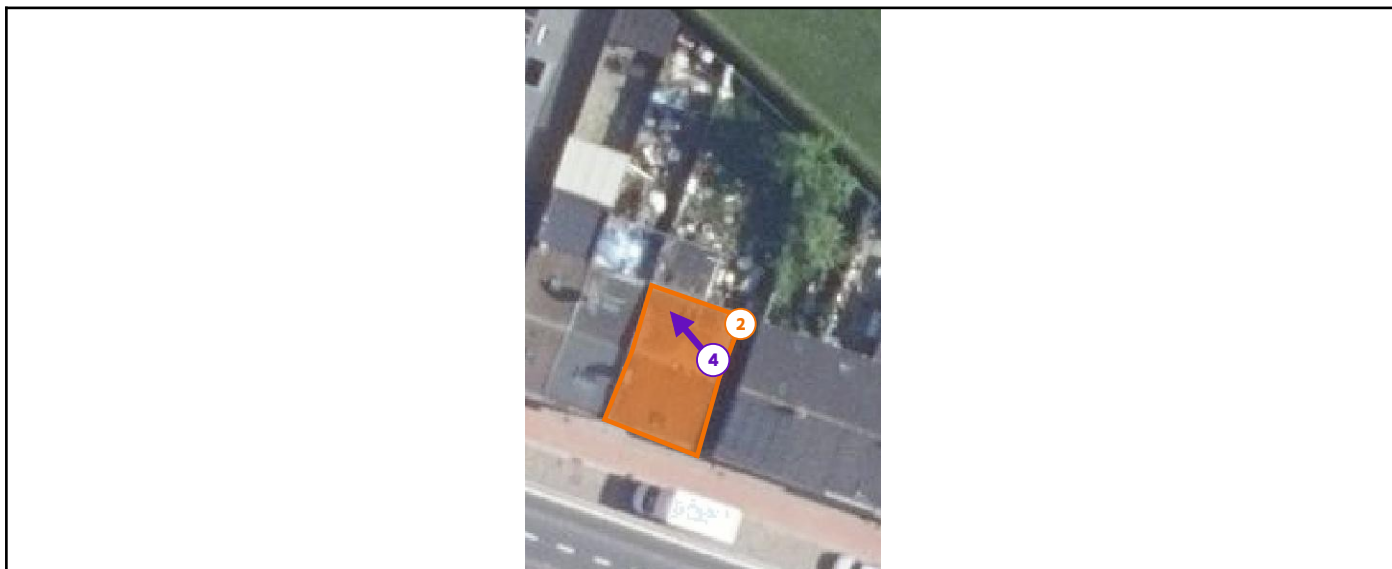
Plan 1.5: Luchtfoto

Beschrijving	Type	Actie
2. Onderdak type Menuiserie	Asbestmateriaal	Maatregelen nemen
4. Schouw - Beperkingsfiche	Beperking	-

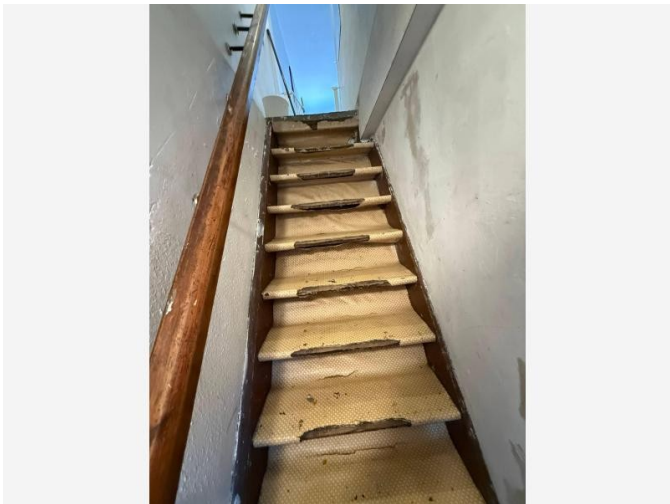
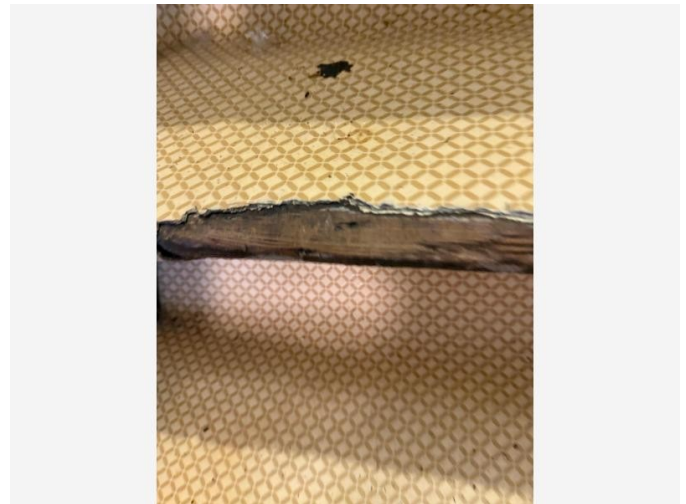
Het asbestmateriaal valt onder de mijlpaal van 2034.

Het op- en neer gaan van de trap.

Bijkomene staalname wordt ten stelligste aanbevolen.

Eindbeoordeling materiaalrisico	Verhoogd materiaalrisico en/of verhoogde kans op vezelvrijgave
Opmerking	De eventuele lijm waarmee het zeil is verlijmd kan eveneens asbesthoudend zijn. (meestal zwarte lijm laag)

Gebondenheid	Categorie 2: niet-hechtgebonden met matrix
Asbestsoort (vezeltype)	Alleen chrysotiel
Asbestconcentratie	Hoog ($\geq 50\%$)
Afschermingsgraad van het gehele materiaal	Geheel of deels (ook) vrij aan de binnenlucht
Toestand van het materiaal	Licht beschadigd, licht verweerd. Intact calciumsilicaatmateriaal of categorie III 'gebondenheid'

Beschrijving	Vloerzeil
Omgeving	Binnen
Primaire drager	Vloer
Asbestmateriaal	Prefab - afwerking - Vloerzeil
Bindmiddel van asbestmateriaal	Karton - papier - viltachtig
Gebondenheid op basis van bindmiddel	Niet-hechtgebonden
Hoeveelheid (oppervlakte - aantal)	• 5,00 m ² - 1 stuk
Totale oppervlakte	5,00 m ²
Eenvoudig bereikbaar	Ja
Bevestigingswijze	• Verlijmd, ingegoten, versmeerd
Identificatiemethode	Vaststelling zonder monstername Motivatie: Op vraag van de eigenaar-opdrachtgever werd geen monstername uitgevoerd
Destructieve handeling voor identificatie	Nee
Opmerking	Het asbestverdacht materiaal is de karton- of viltachtige onderlaag bij het vloerzeil. De eventuele lijm kan ook asbesthoudend zijn.

Verwijderen

- Verwijder dit asbestmateriaal zo snel mogelijk. Volg de toestand goed op.

- Hermetische zone (erkend asbestverwijderaar)
Deze toepassing kan enkel door een erkende asbestverwijderaar via de methodiek van hermetische zone verwijderd worden omdat verwijdering via de methodiek van eenvoudige handelingen en/of couveusezakmethode niet mogelijk is; en er automatisch een verhoogd risico op vrijgave van asbestvezels (max. concentratie 0,01 vezels/cm - CODEX Art. VI.3-54) ontstaat. (Bron: CODEX - Art. VI.3-61.- par 1.)

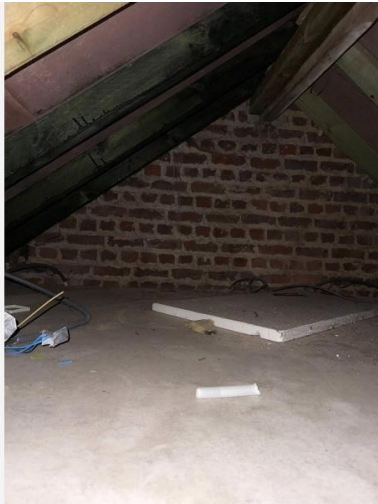
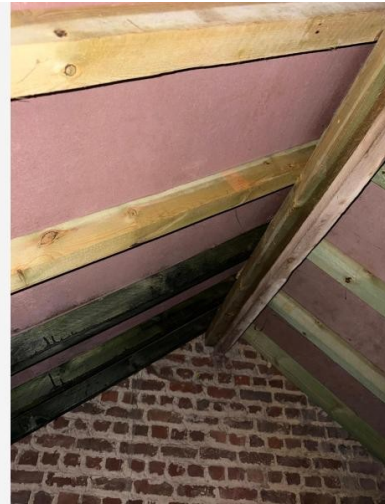
Het asbestmateriaal valt onder de mijlpaal van 2040.

Elke activiteit die kan leiden tot het verstoren van de toepassing kan resulteren in een vrijgave van asbestvezels die zich kunnen verspreiden doorheen de nabije omgeving via luchtverplaatsing en via vasthechting aan kledij.

Eindbeoordeling materiaalrisico	Verhoogd materiaalrisico en/of verhoogde kans op vezelvrijgave
---------------------------------	--

Gebondenheid	Categorie 1: hechtgebonden in oorsprong
Asbestsoort (vezeltype)	Crocidoliet aanwezig
Asbestconcentratie	Laag (< 50%)
Afschermingsgraad van het gehele materiaal	Geheel of deels (ook) vrij aan de binnenlucht
Toestand van het materiaal	Licht beschadigd, licht verweerd. Intact calciumsilicaatmateriaal of categorie III 'gebondenheid'

Beschrijving	Onderdak type Menuiserite
Omgeving	Binnen
Primaire drager	Schuin dak
Asbestmateriaal	Plaat, paneel, tablet - Type Menuiserite
Bindmiddel van asbestmateriaal	Cement
Gebondenheid op basis van bindmiddel	Hecht
Hoeveelheid (oppervlakte - dikte - aantal)	<ul style="list-style-type: none">• 70,00 m² - 0,38 cm - 1 stuk
Totaal volume	0,266 m ³
Eenvoudig bereikbaar	Nee <ul style="list-style-type: none">• Het asbestmateriaal is bedekt (uitgezonderd laag verf, coating, behang, kunststof, textiel) en het wegnemen van het bedekkende materiaal kan niet zonder het bedekkende materiaal te beschadigen.
Bevestigingswijze	<ul style="list-style-type: none">• Geklemd• Genageld, geniet
Identificatiemethode	Vaststelling zonder monsternamen
Destructieve handeling voor identificatie	Nee

Maatregelen nemen

- Zorg voor een veilig beheer en verwijder dit asbestmateriaal wanneer het bij werken eenvoudig bereikbaar wordt. Controleer de toestand jaarlijks op wijzigingen.

- Eenvoudige handelingen: mag via doe-het-zelf of door werknemer(s) met opleidingsattest eenvoudige handelingen
Deze toepassing kan door een aannemer die over een opleidingsattest eenvoudige handelingen beschikt of door een particulier (doe-het-zelf), verwijderd worden indien er geen verhoogd risico op vrijgave van asbestvezels (max. concentratie 0,01 vezels/cm³ - CODEX Art. VI.3-54) ontstaat en de toepassing voorafgaand wordt gefixeerd/bevochtigd; de individuele elementen zonder machinale werktuigen en zonder breken of gooien een voor een losgemaakt worden; en ten slotte in gesloten verpakking weggevoerd worden naar een erkend afvalpunt (recyclagepark).

In de zone mogen geen derden en/of minderjarigen aanwezig zijn en moet elke betrokken persoon steeds gepaste persoonlijke beschermingsmiddelen (P3-gelaatsmasker + handschoenen) dragen.

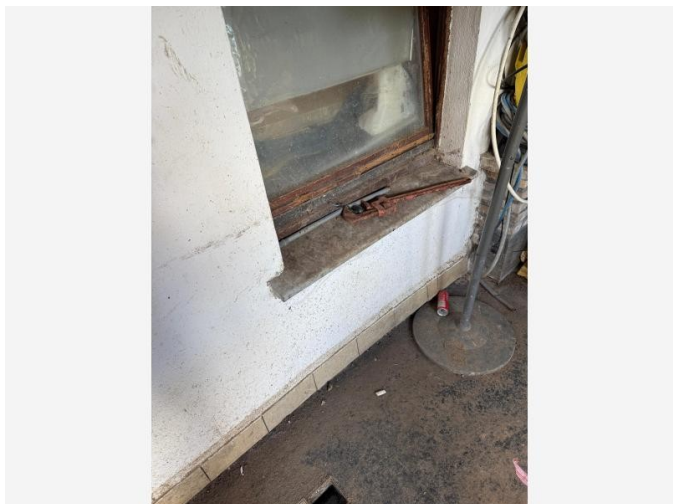
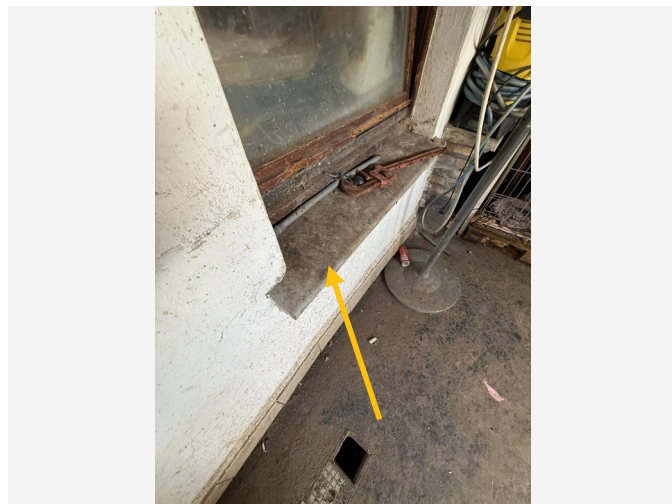
Het asbestmateriaal valt onder de mijlpaal van 2040.

Eindbeoordeling materiaalrisico	Laag materiaalrisico en/of verlaagde kans op vezelvrijgave
---------------------------------	--

Gebondenheid	Categorie 1: hechtgebonden in oorsprong
Asbestsoort (vezeltype)	Crocidoliet aanwezig
Asbestconcentratie	Laag (< 50%)
Afschermingsgraad van het gehele materiaal	Geheel of deels vrij aan de buitenlucht
Toestand van het materiaal	Onbeschadigd, niet verweerd

Beschrijving	Asbestcement raamdorpel
Omgeving	Buiten
Primaire drager	Wandopening verticaal (raam, deur, ...)
Asbestmateriaal	Plaat, paneel, tablet - Hol
Bindmiddel van asbestmateriaal	Cement
Gebondenheid op basis van bindmiddel	Hecht
Hoeveelheid (oppervlakte - dikte - aantal)	<ul style="list-style-type: none">• 0,40 m² - 5,00 cm - 3 stuks
Totaal volume	0,06 m ³
Eenvoudig bereikbaar	Ja
Bevestigingswijze	<ul style="list-style-type: none">• Verlijmd, ingegoten, versmeerd
Identificatiemethode	Vaststelling zonder monsternamen
Destructieve handeling voor identificatie	Nee

Zorgvuldig beheren

- Zorg voor een veilig beheer. Vermijd het beschadigen van het asbestmateriaal. Controleer de toestand jaarlijks op wijzigingen.

- Eenvoudige handelingen: mag via doe-het-zelf of door werknemer(s) met opleidingsattest eenvoudige handelingen
De dorpel kan eenvoudig overmaats verwijderd worden. Zie OVAM voor concrete saneringsinstructies.

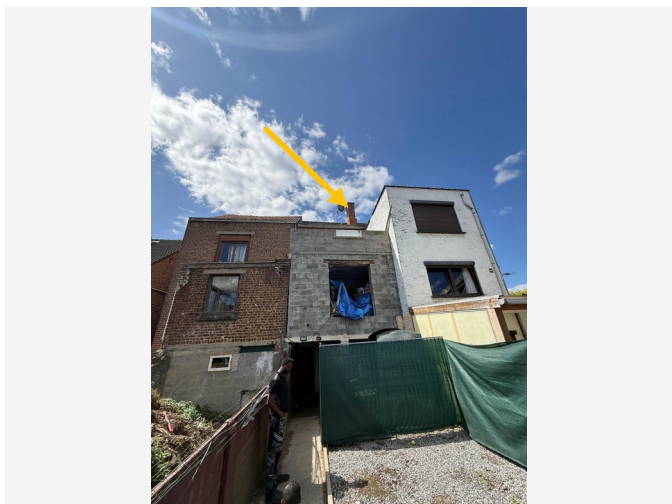
Situeringfoto

Tijdelijke beperking

Reden: Het te onderzoeken materiaal situeert zich hoger dan 3,50 m te rekenen vanaf een veilige ondergrond

Uitleg van de asbestdeskundige: De binnenzijde van de schouw kan niet geïnspecteerd worden, aangezien deze zich hoger dan 3,5m te rekenen vanaf een veilige ondergrond bevindt.

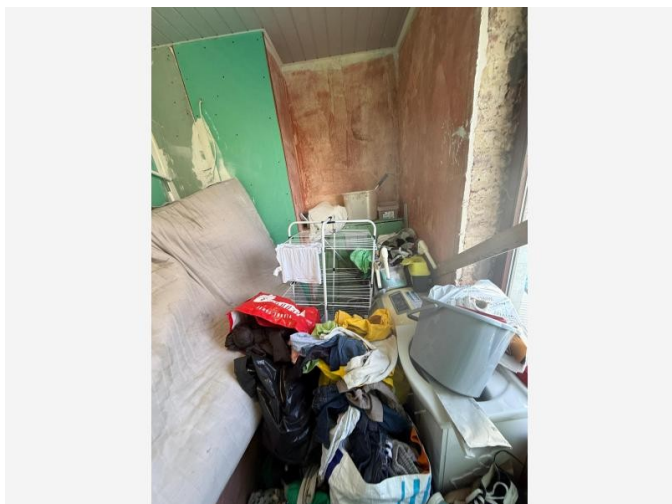
Situeringfoto

Tijdelijke beperking

Reden: Materiaal in opslag

Uitleg van de asbestdeskundige: Op meerdere plaatsen in de woning is er materiaal in opslag dewelke het onderzoek beperkt.

Op deze locaties is het niet mogelijk de vloeren/wanden ten volle te inspecteren.

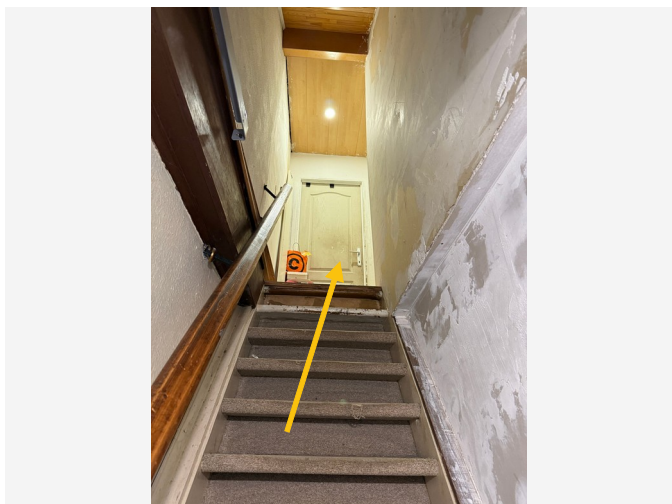
Situeringfoto

Tijdelijke beperking

Reden: Slotvaste toegangspoort, -deur of -luik

Uitleg van de asbestdeskundige: De deur naar de slaapkamer was vast tijdens het plaatsbezoek.

De eigenaar had geen mogelijkheid om de deur open te doen.

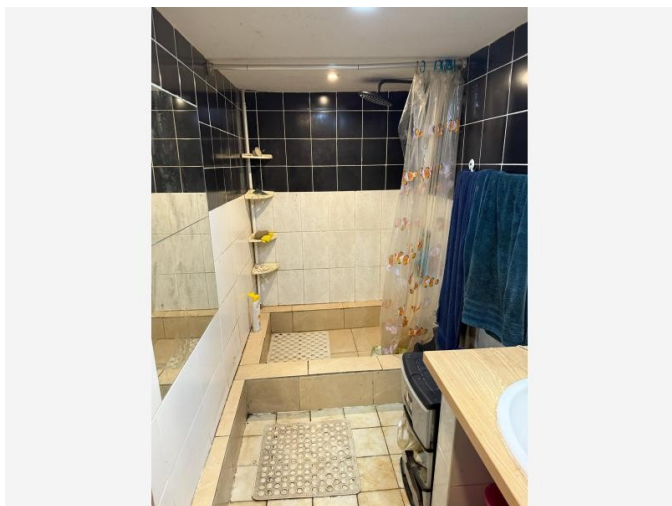
Vrije foto

Binnenwanden en/of plafonds afgewerkt met een intacte laag faiencetegels zonder zichtbare beschadigingen. Inspectie van de onderliggende lijmlaag of tegels zelf is niet mogelijk zonder uitbreiding naar een destructief onderzoek. De lijmlaag kan asbestvezels bevatten.

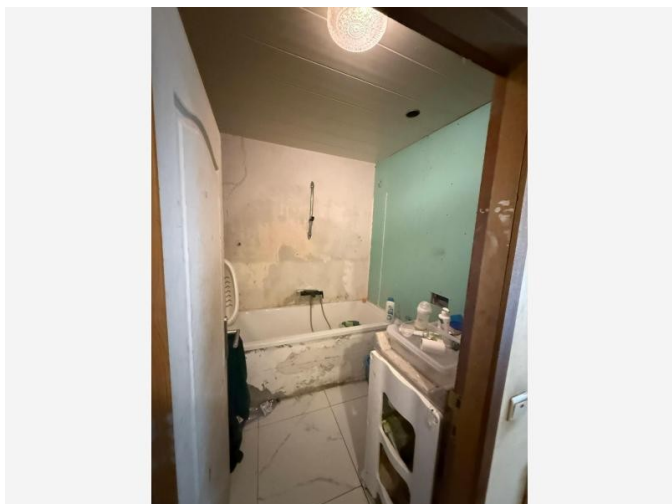
Vrije foto

De plafonds werden afgewerkt met niet-asbestverdachte plafondplaten die de inspectie van de bedekte structuur (opbouw, pleisterwerk) verhinderen.

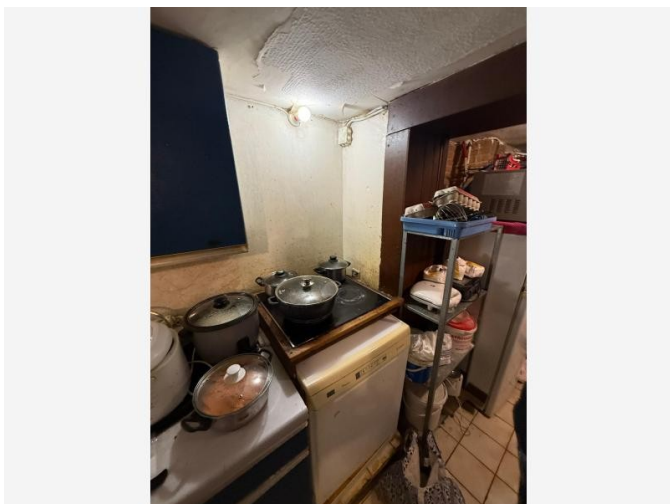
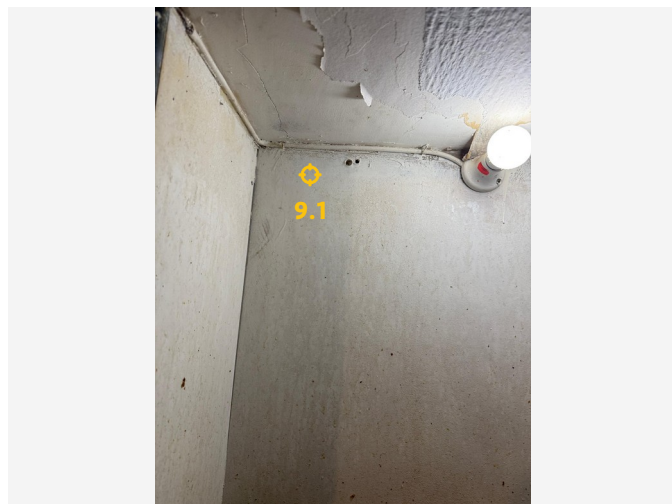
Fiche 9: Pleisterwerk wanden

Geen asbest

#	Type	Referentie	Resultaat
9.1	Mengmonster	BR1	Geen asbest

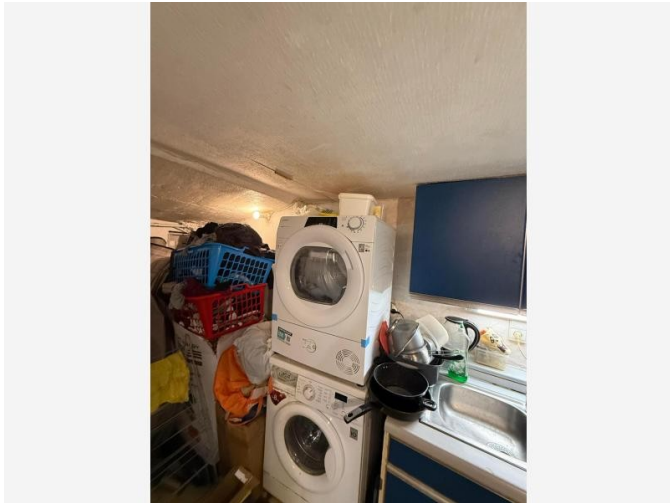
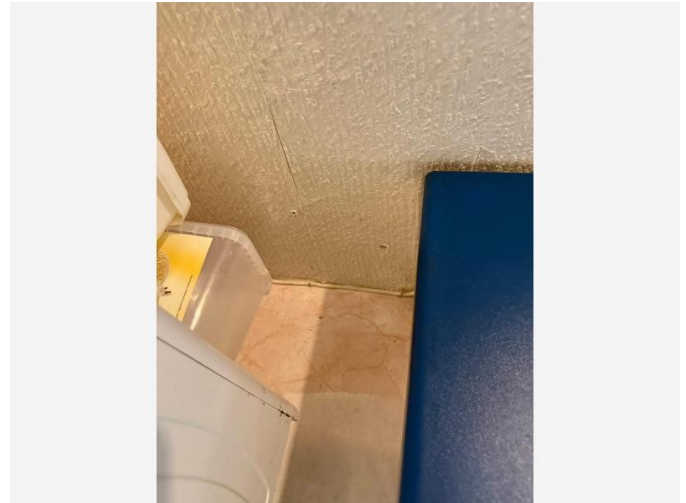
Fiche 10: Pleisterwerk plafonds

Geen asbest

#	Type	Referentie	Resultaat
10.1	Mengmonster	BR2	Geen asbest
