Asbestinventarisatetest

Wilgenlaan 12, 1820 Steenokkerzeel

Attestnummer : 20230510-000674.001

Uitgegeven op : 10.05.2023

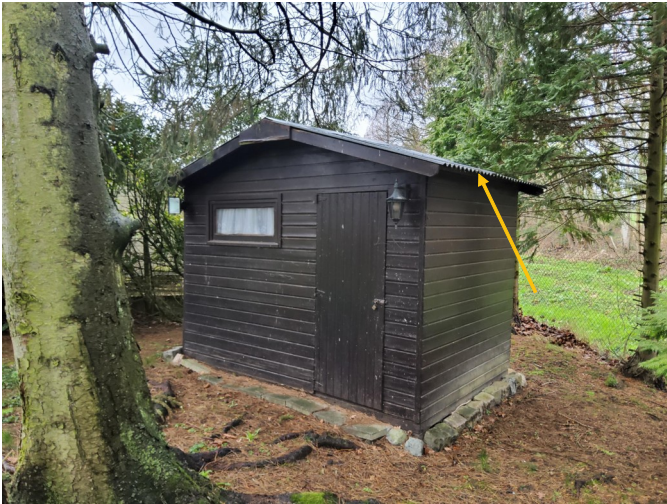
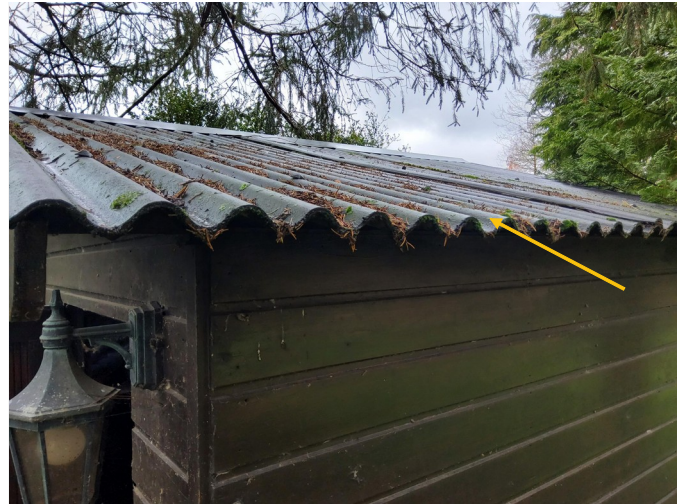
Beschrijving	Type	Actie
1. Golfplaten tuinhuis	Asbestmateriaal	Verwijderen

Het asbestmateriaal valt onder de mijlpaal van 2034.

Eindbeoordeling materiaalrisico	Zeer laag materiaalrisico en/of zeer lage kans op vezelvrijgave
---------------------------------	---

Gebondenheid	Categorie 1: hechtgebonden in oorsprong
Asbestsoort (vezeltype)	Alleen chrysotiel
Asbestconcentratie	Laag (< 50%)
Afschermingsgraad van het gehele materiaal	Niet stootvaste afscherming
Toestand van het materiaal	Licht beschadigd, licht verweerd. Intact materiaal type Pical – asbestboard of categorie III 'gebondenheid'

Beschrijving	Golfplaten tuinhuis
Omgeving	Buiten
Primaire drager	Schuin dak
Asbestmateriaal	Dak- en gevelbekleding - Golfplaat
Bindmiddel van asbestmateriaal	Cement
Gebondenheid op basis van bindmiddel	Hecht
Hoeveelheid (oppervlakte - aantal)	• 20,00 m ² - 1 stuk
Totale oppervlakte	20,00 m ²
Eenvoudig bereikbaar	Ja
Bevestigingswijze	• Geschroefd
Identificatiemethode	Vaststelling zonder monsternamen

Verwijderen

- Zorg voor een veilig beheer. Vermijd het beschadigen van het asbestmateriaal. Controleer de toestand jaarlijks op wijzigingen.

- Eenvoudige handelingen: mag via doe-het-zelf of door werknemer(s) met opleidingsattest eenvoudige handelingen
Het asbestmateriaal kan verwijderd worden door een erkend asbestverwijderaar eenvoudige handelingen of via doe het zelf.

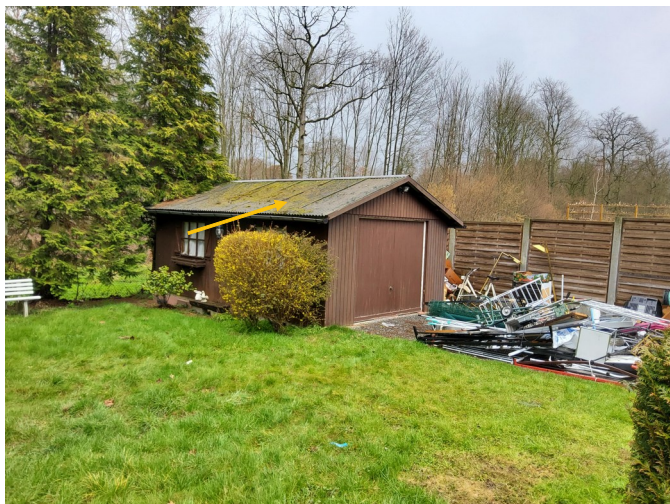
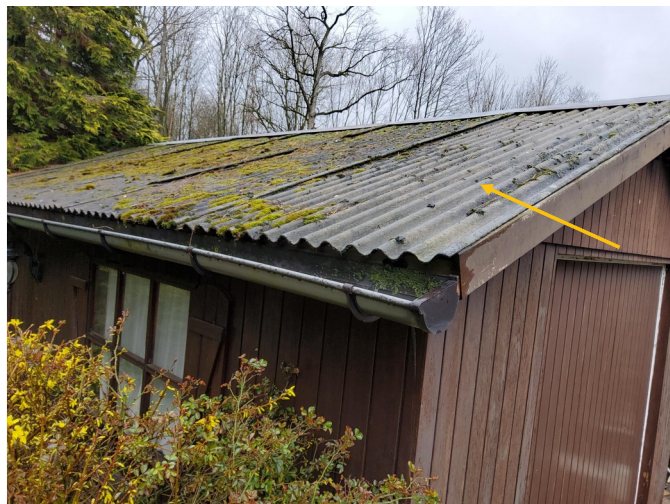
Het asbestmateriaal valt onder de mijlpaal van 2034.

Eindbeoordeling materiaalrisico	Zeer laag materiaalrisico en/of zeer lage kans op vezelvrijgave
---------------------------------	---

Beschrijving	Golfplaten Garage
Omgeving	Buiten
Primaire drager	Schuin dak
Asbestmateriaal	Dak- en gevelbekleding - Golfplaat
Bindmiddel van asbestmateriaal	Cement
Gebondenheid op basis van bindmiddel	Hecht
Hoeveelheid (oppervlakte - aantal)	• 30,00 m ² - 1 stuk
Totale oppervlakte	30,00 m ²
Eenvoudig bereikbaar	Ja
Bevestigingswijze	• Geschroefd
Identificatiemethode	Vaststelling zonder monsternamen

Verwijderen

- Zorg voor een veilig beheer. Vermijd het beschadigen van het asbestmateriaal. Controleer de toestand jaarlijks op wijzigingen.

- Eenvoudige handelingen: mag via doe-het-zelf of door werknemer(s) met opleidingsattest eenvoudige handelingen
Het asbestmateriaal kan verwijderd worden door een erkend asbestverwijderaar eenvoudige handelingen of via doe het zelf.

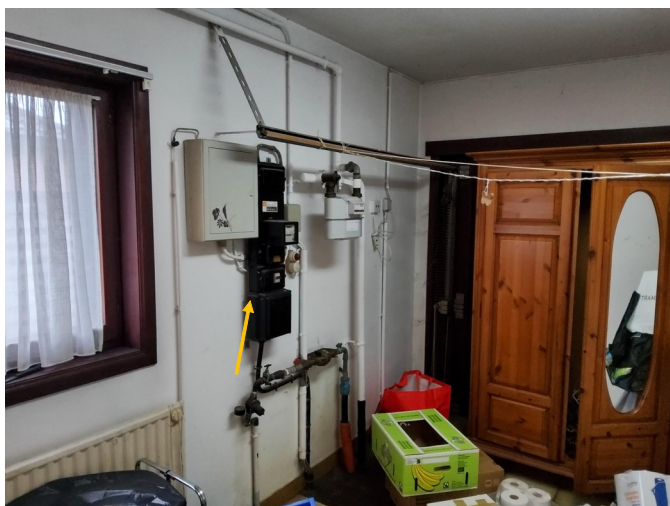
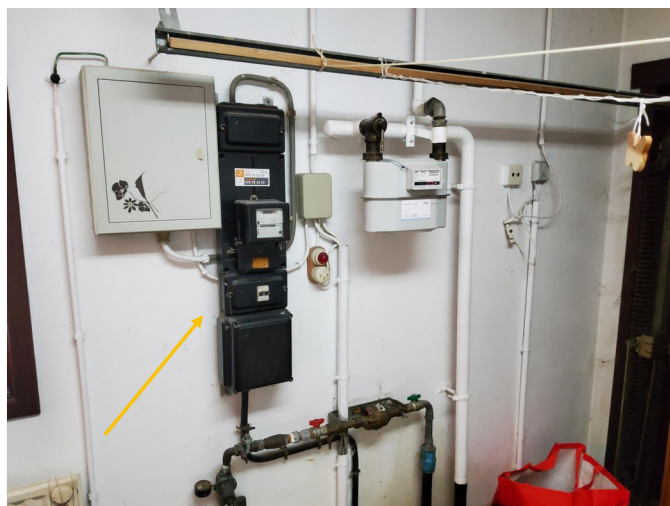
Het asbestmateriaal valt onder de mijlpaal van 2040.

Eindbeoordeling materiaalrisico	Zeer laag materiaalrisico en/of zeer lage kans op vezelvrijgave
---------------------------------	---

Beschrijving	Bakeliet
Omgeving	Binnen
Primaire drager	Binnenwand
Asbestmateriaal	Plaat, paneel, tablet - Type Bakeliet
Bindmiddel van asbestmateriaal	Kunststof of -hars
Gebondenheid op basis van bindmiddel	Hecht
Hoeveelheid (oppervlakte - dikte - aantal)	• 2,00 m ² - 1,00 cm - 1 stuk
Totaal volume	0,02 m ³
Eenvoudig bereikbaar	Ja
Bevestigingswijze	• Geschroefd
Identificatiemethode	Vaststelling zonder monsternamen

Zorgvuldig beheren

- Zorg voor een veilig beheer. Vermijd het beschadigen van het asbestmateriaal. Controleer de toestand jaarlijks op wijzigingen.

- Eenvoudige handelingen: mag via doe-het-zelf of door werknemer(s) met opleidingsattest eenvoudige handelingen
Het asbestmateriaal kan verwijderd worden door een erkend asbestverwijderaar eenvoudige handelingen of doe het zelf.

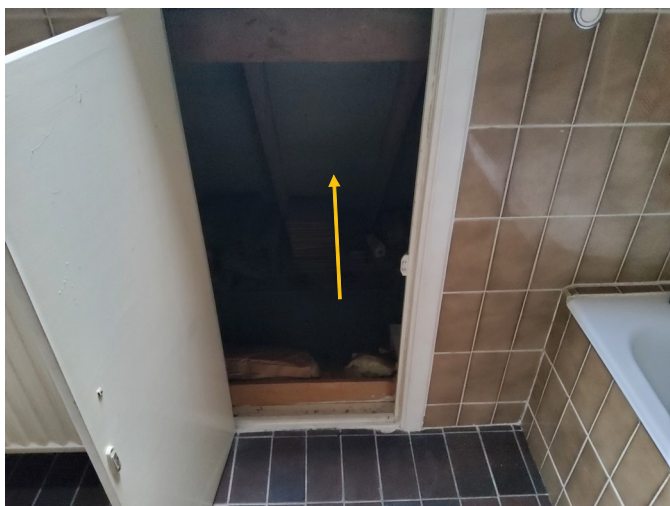
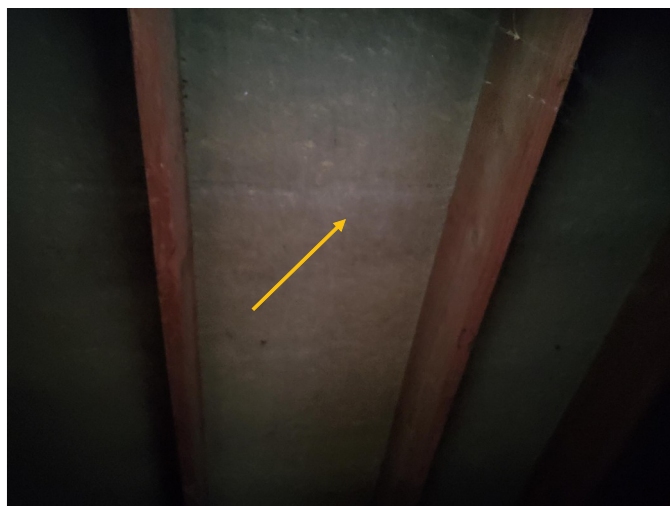
Het asbestmateriaal valt onder de mijlpaal van 2040.

Eindbeoordeling materiaalrisico	Zeer laag materiaalrisico en/of zeer lage kans op vezelvrijgave
---------------------------------	---

#	Type	Referentie	Resultaat
4.1	Puntmonster	MM04	Chrysotiel

Beschrijving	menuiserie
Omgeving	Binnen
Primaire drager	Schuin dak
Asbestmateriaal	Plaat, paneel, tablet - Type Menuiserie
Bindmiddel van asbestmateriaal	Cement
Gebondenheid op basis van bindmiddel	Hecht
Hoeveelheid (oppervlakte - dikte - aantal)	• 100,00 m ² - 0,50 cm - 1 stuk

Zorgvuldig beheren

- Zorg voor een veilig beheer. Vermijd het beschadigen van het asbestmateriaal. Controleer de toestand jaarlijks op wijzigingen.

- Eenvoudige handelingen: enkel door erkend asbestverwijderaar
Het asbestmateriaal kan verwijderd worden door een erkend asbestverwijderaar eenvoudige handelingen.

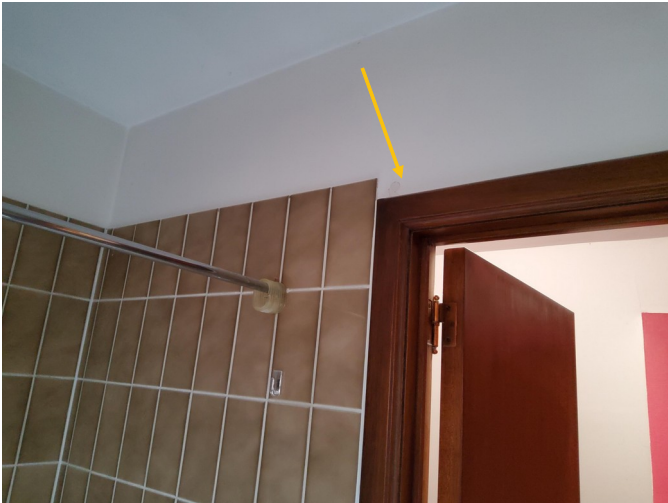
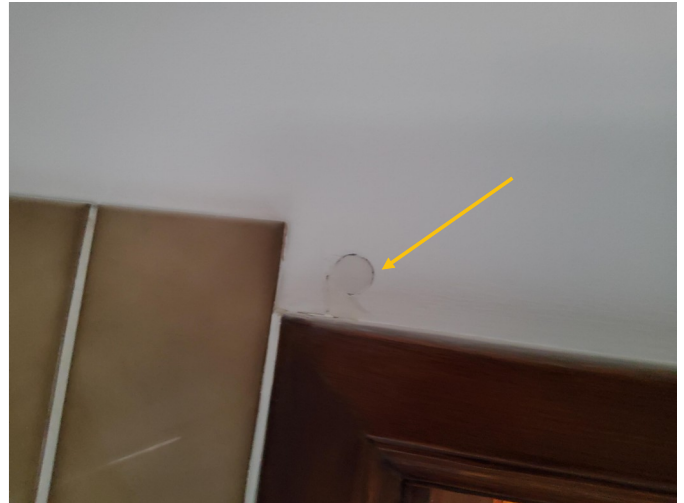
Fiche 5: pleister muren

Geen asbest

#	Type	Referentie	Resultaat
5.1	Mengmonster	MM01	Geen asbest

Beschrijving	pleister muren
Omgeving	Binnen
Primaire drager	Binnenwand

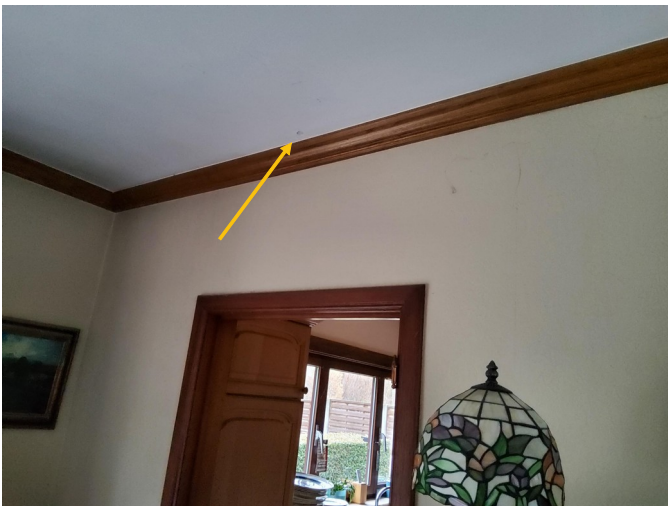
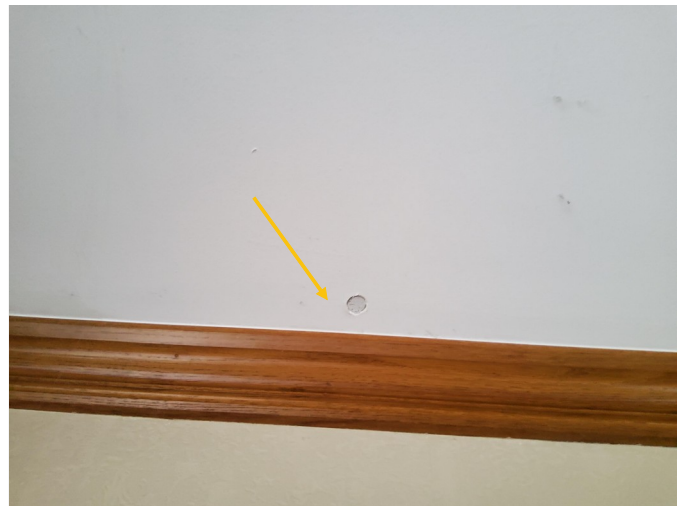
Fiche 6: pleister plafond

Geen asbest

#	Type	Referentie	Resultaat
6.1	Mengmonster	MM02	Geen asbest

Beschrijving	pleister plafond
Omgeving	Binnen
Primaire drager	Plafond
Bindmiddel van materiaal	Gips - kalk

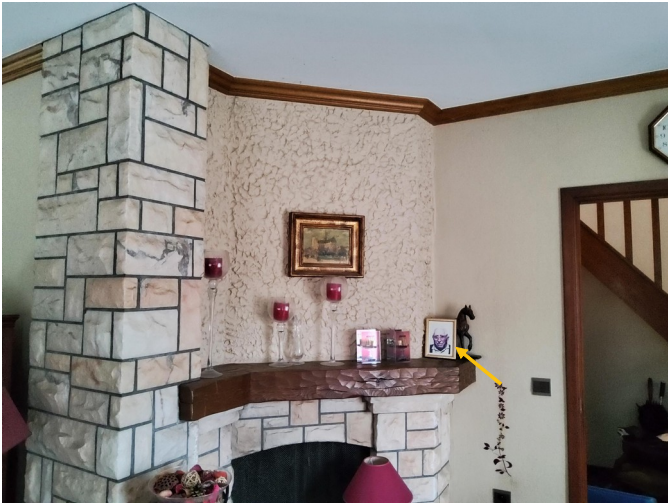
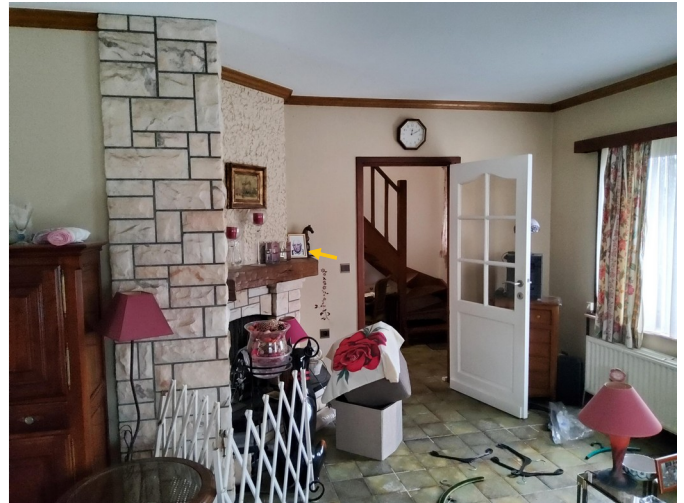
Geen asbest

#	Type	Referentie	Resultaat
7.1	Puntmonster	MM03	Geen asbest

Beschrijving	Crepi schouw
Omgeving	Binnen
Primaire drager	Schacht-koker (technisch)
Bindmiddel van materiaal	Gips - kalk
