Asbestinventarisatetest

Ketelstraat 25A, 3440 Zoutleeuw

Attestnummer : 20230822-000347.000

Uitgegeven op : 22.08.2023

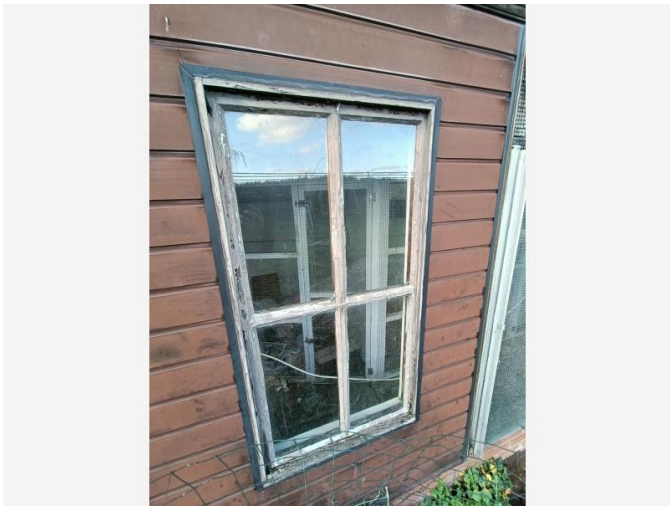
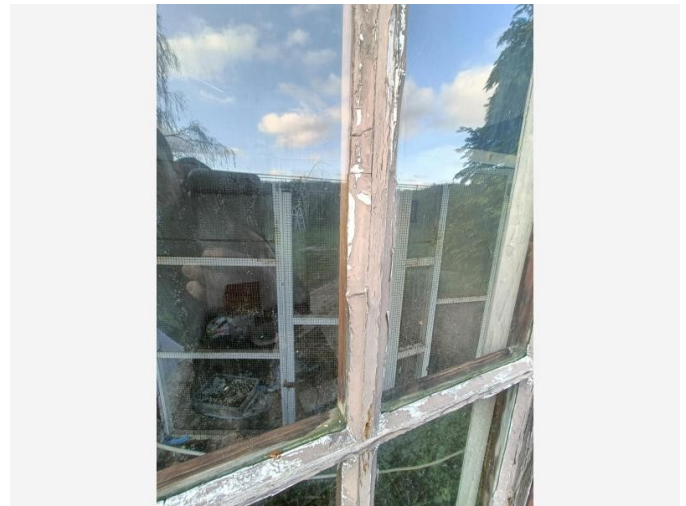
Het asbestmateriaal valt onder de mijlpaal van 2040.

Eindbeoordeling materiaalrisico	Verhoogd materiaalrisico en/of verhoogde kans op vezelvrijgave
---------------------------------	--

Gebondenheid	Categorie 1: hechtgebonden in oorsprong
Asbestsoort (vezeltype)	Amfibool aanwezig, uitgezonderd crocidoliet
Asbestconcentratie	Laag (< 50%)
Afschermingsgraad van het gehele materiaal	Geheel of deels vrij aan de buitenlucht
Toestand van het materiaal	Matig beschadigd, matig verweerd

Beschrijving	Mastiek (oud) schrijnwerk
Omgeving	Buiten
Primaire drager	Wandopening verticaal (raam, deur, ...)
Asbestmateriaal	In-situ afwerkingslagen - Pasta, stopverf, voegsel, stopsel, vulsel, mastiek, kitten, ...
Bindmiddel van asbestmateriaal	Kitten, mastiek, pasta
Gebondenheid op basis van bindmiddel	Hecht
Hoeveelheid (gewicht - aantal)	<ul style="list-style-type: none">• 2,00 kg - 1 stuk
Totaal gewicht	2,00 kg
Eenvoudig bereikbaar	Ja
Bevestigingswijze	<ul style="list-style-type: none">• Verlijmd, ingegoten, versmeerd
Identificatiemethode	Vaststelling zonder monsternamen

Destructieve handeling voor identificatie	Nee
Opmerking	Al het oude schrijnwerk dat mastiek bevat die (half)hard is geworden is verdacht. Het betreft een ruwe schatting van de hoeveelheid.

- Verwijder dit asbestmateriaal zo snel mogelijk. Volg de toestand goed op.

- Eenvoudige handelingen: mag via doe-het-zelf of door werknemer(s) met opleidingsattest eenvoudige handelingen
Mastiek is een hechtgebonden toepassing. Deze dient voorzichtig te worden verwijderd ofwel door middel van bvb spatel, ofwel in zijn geheel met schrijnwerk. Zorg ervoor dat er geen resten achterblijven.

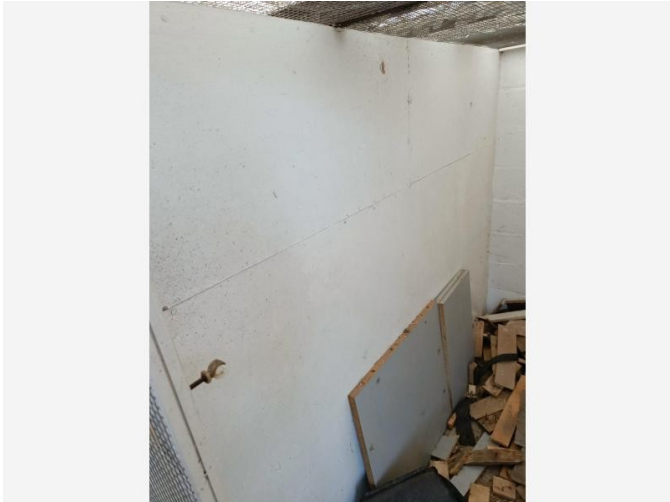
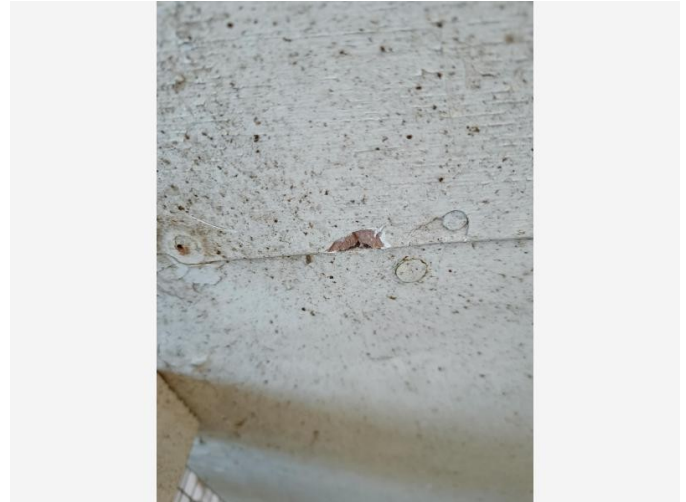
Fiche 2: Menuiserieplaten (wanden, plafond dierenhokken)

Het asbestmateriaal valt onder de mijlpaal van 2040.

Eindbeoordeling materiaalrisico	Verhoogd materiaalrisico en/of verhoogde kans op vezelvrijgave
---------------------------------	--

Gebondenheid	Categorie 1: hechtgebonden in oorsprong
Asbestsoort (vezeltype)	Crocidoliet aanwezig
Asbestconcentratie	Laag (< 50%)
Afschermingsgraad van het gehele materiaal	Geheel of deels (ook) vrij aan binnenluchtstromen
Toestand van het materiaal	Licht beschadigd, licht verweerd. Intact materiaal type Pical – asbestboard of categorie III 'gebondenheid'

Beschrijving	Menuiserite platen (wanden, plafond dierenhokken)
Omgeving	Grenst aan binnen- en buitenlucht
Primaire drager	Binnenwand
Asbestmateriaal	Plaat, paneel, tablet - Type Menuiserite
Bindmiddel van asbestmateriaal	Cement
Gebondenheid op basis van bindmiddel	Hecht
Hoeveelheid (oppervlakte - dikte - aantal)	• 40,00 m ² - 0,30 cm - 1 stuk
Totaal volume	0,12 m ³
Eenvoudig bereikbaar	Ja
Bevestigingswijze	• Geklemd • Genageld, geniet

- Verwijder dit asbestmateriaal zo snel mogelijk. Volg de toestand goed op.

- Eenvoudige handelingen: mag via doe-het-zelf of door werknemer(s) met opleidingsattest eenvoudige handelingen
Menuiserieplaten zijn een hechtgebonden toepassing, deze dienen voorzichtig te worden verwijderd zonder te breken/slijpen om vezelvrijgave te vermijden.

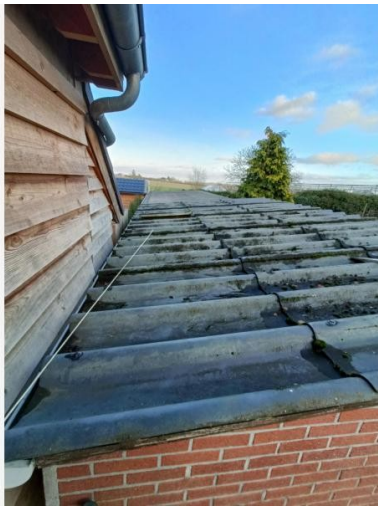
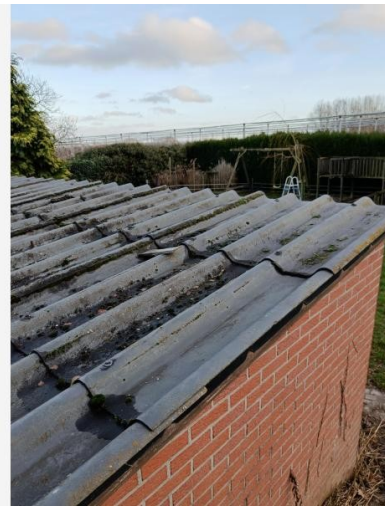
Het asbestmateriaal valt onder de mijlpaal van 2034.

Eindbeoordeling materiaalrisico	Laag materiaalrisico en/of verlaagde kans op vezelvrijgave
---------------------------------	--

Gebondenheid	Categorie 1: hechtgebonden in oorsprong
Asbestsoort (vezeltype)	Crocidoliet aanwezig
Asbestconcentratie	Laag (< 50%)
Afschermingsgraad van het gehele materiaal	Geheel of deels vrij aan de buitenlucht
Toestand van het materiaal	Licht beschadigd, licht verweerd. Intact materiaal type Pical – asbestboard of categorie III 'gebondenheid'

Beschrijving	Golfplaten op dierenverblijf/tuinhuis
Omgeving	Buiten
Primaire drager	Schuin dak
Asbestmateriaal	Dak- en gevelbekleding - Golfplaat
Bindmiddel van asbestmateriaal	Cement
Gebondenheid op basis van bindmiddel	Hecht
Hoeveelheid (oppervlakte - aantal)	• 16,50 m ² - 1 stuk
Totale oppervlakte	16,50 m ²
Eenvoudig bereikbaar	Ja
Bevestigingswijze	• Genageld, geniet
Identificatiemethode	Vaststelling zonder monsternamen

Destructieve handeling voor identificatie	Nee
Opmerking	eventuele markeringen met aanduidingen NT niet (meer) voldoende leesbaar op platen/niet visueel kunnen vaststellen

- Zorg voor een veilig beheer. Vermijd het beschadigen van het asbestmateriaal. Controleer de toestand jaarlijks op wijzigingen.

- Eenvoudige handelingen: mag via doe-het-zelf of door werknemer(s) met opleidingsattest eenvoudige handelingen
Golfplaten zijn een hechtgebonden toepassing, deze dienen voorzichtig te worden verwijderd zonder te breken/slijpen om vezelvrijgave te vermijden.

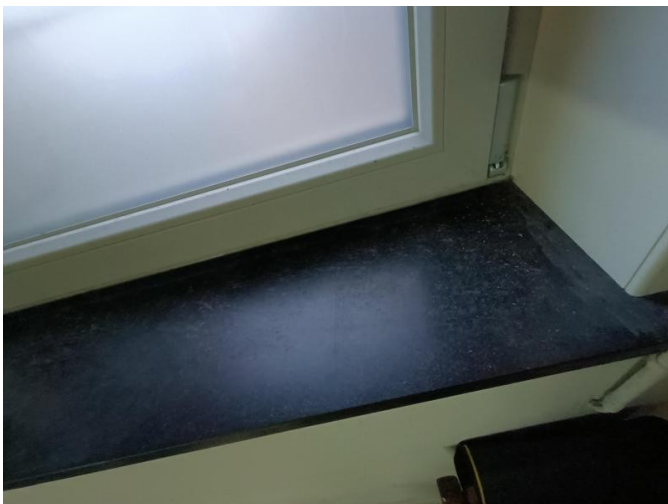
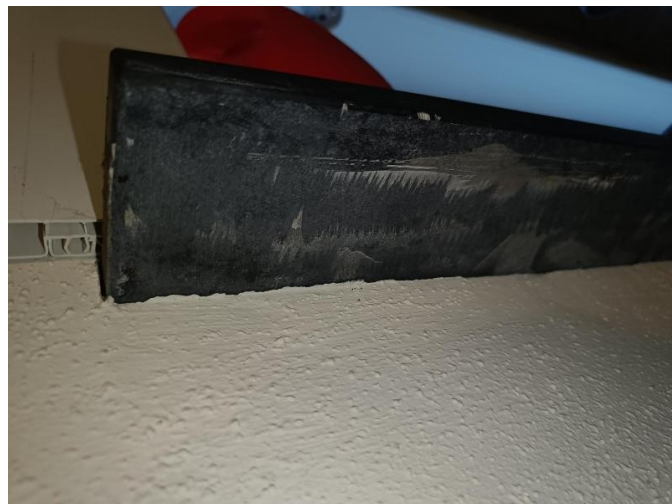
Het asbestmateriaal valt onder de mijlpaal van 2040.

Eindbeoordeling materiaalrisico	Laag materiaalrisico en/of verlaagde kans op vezelvrijgave
---------------------------------	--

Gebondenheid	Categorie 1: hechtgebonden in oorsprong
Asbestsoort (vezeltype)	Alleen chrysotiel
Asbestconcentratie	Laag (< 50%)
Afschermingsgraad van het gehele materiaal	Geheel of deels (ook) vrij aan de binnenlucht
Toestand van het materiaal	Licht beschadigd, licht verweerd. Intact materiaal type Pical – asbestboard of categorie III 'gebondenheid'

Beschrijving	Vensterbanken type massal
Omgeving	Binnen
Primaire drager	Wandopening verticaal (raam, deur, ...)
Asbestmateriaal	Plaat, paneel, tablet - Type Massal
Bindmiddel van asbestmateriaal	Cement
Gebondenheid op basis van bindmiddel	Hecht
Hoeveelheid (oppervlakte - dikte - aantal)	<ul style="list-style-type: none">• 0,63 m² - 2,00 cm - 1 stuk• 0,61 m² - 2,00 cm - 1 stuk• 0,42 m² - 2,00 cm - 1 stuk• 0,55 m² - 2,00 cm - 1 stuk• 0,64 m² - 2,00 cm - 1 stuk
Totaal volume	0,057 m ³

- Zorg voor een veilig beheer. Vermijd het beschadigen van het asbestmateriaal. Controleer de toestand jaarlijks op wijzigingen.

- Eenvoudige handelingen: mag via doe-het-zelf of door werknemer(s) met opleidingsattest eenvoudige handelingen
Imitatie natuursteen vensterbanken type massal zijn een hechtgebonden toepassing, deze dienen voorzichtig te worden verwijderd zonder te breken/slijpen om vezelvrijgave te vermijden.

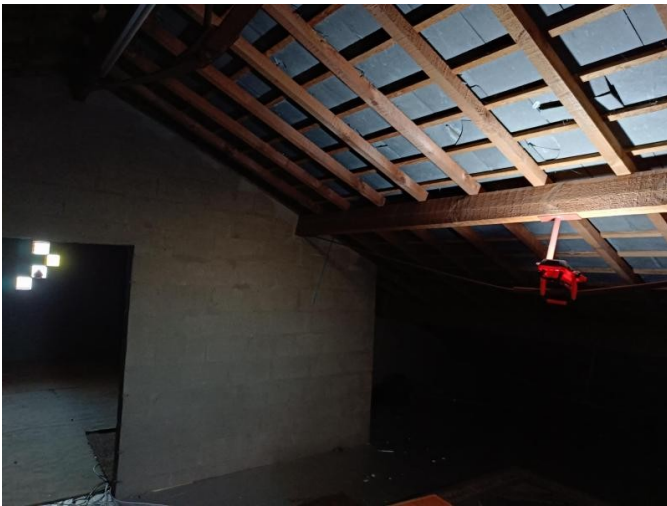
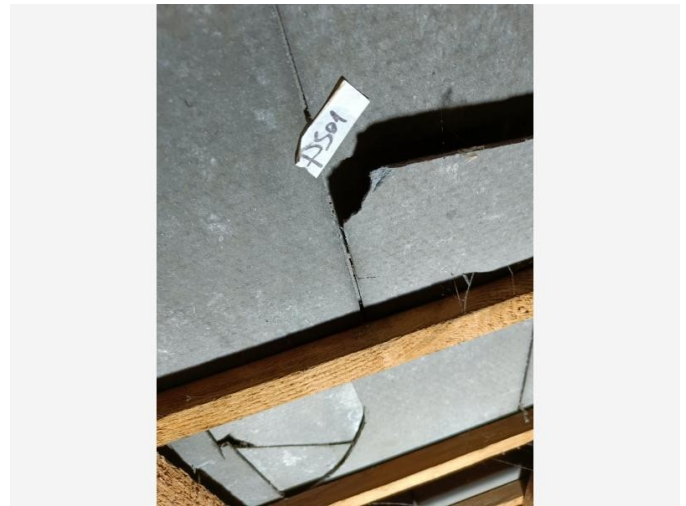
Het asbestmateriaal valt onder de mijlpaal van 2040.

Eindbeoordeling materiaalrisico	Laag materiaalrisico en/of verlaagde kans op vezelvrijgave
---------------------------------	--

Gebondenheid	Categorie 1: hechtgebonden in oorsprong
Asbestsoort (vezeltype)	Alleen chrysotiel
Asbestconcentratie	Laag (< 50%)
Afschermingsgraad van het gehele materiaal	Geheel of deels (ook) vrij aan de binnenlucht
Toestand van het materiaal	Licht beschadigd, licht verweerd. Intact materiaal type Pical – asbestboard of categorie III 'gebondenheid'

#	Type	Referentie	Resultaat
5.1	Puntmonster	PS01	Chrysotiel

Beschrijving	Leien dak
Omgeving	Binnen
Primaire drager	Schuin dak
Asbestmateriaal	Dak- en gevelbekleding - Lei, shingle
Bindmiddel van asbestmateriaal	Cement
Gebondenheid op basis van bindmiddel	Hecht
Hoeveelheid (oppervlakte - aantal)	• 150,00 m ² - 1 stuk

Totale oppervlakte	150,00 m ²
Eenvoudig bereikbaar	Nee <ul style="list-style-type: none">• Verwijdering tast de bouwkundige integriteit aan.
Bevestigingswijze	<ul style="list-style-type: none">• Genageld, geniet
Identificatiemethode	Vaststelling met monstername
Destructieve handeling voor identificatie	Nee
Opmerking	hoeveelheid is schatting leien dak is langs boven afgeschermd naar de buitenlucht door nieuw overzetskak

- Zorg voor een veilig beheer en verwijder dit asbestmateriaal wanneer het bij werken eenvoudig bereikbaar wordt. Controleer de toestand jaarlijks op wijzigingen.

- Eenvoudige handelingen: mag via doe-het-zelf of door werknemer(s) met opleidingsattest eenvoudige handelingen
Asbestleien zijn een hechtgebonden toepassing, deze dienen voorzichtig te worden verwijderd zonder te breken/slijpen om vezelvrijgave te vermijden. De ruimte of het materiaal die zich onder de leien bevindt kan mogelijk gecontamineerd zijn door vezelvrijgave van deze toepassing.

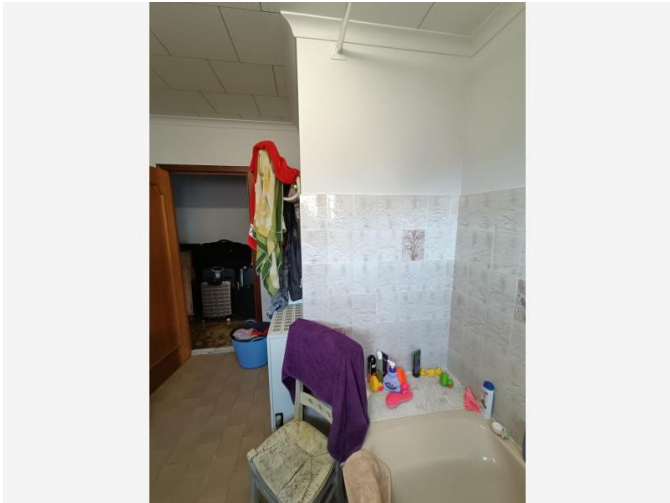
De gebruikte tegellijm van faiencetegels kan asbest bevatten, het betreft een niet-destructief onderzoek; daardoor kon deze niet visueel vastgesteld of bemonsterd worden. (badkamer, keuken)

Identificatiemethode	Redelijk vermoeden
Primaire drager	Binnenwand
(Asbest)materiaal	In-situ afwerkingslagen - Lijm laag
Bindmiddel	Lijm
Gebondenheid bindmiddel	Hecht

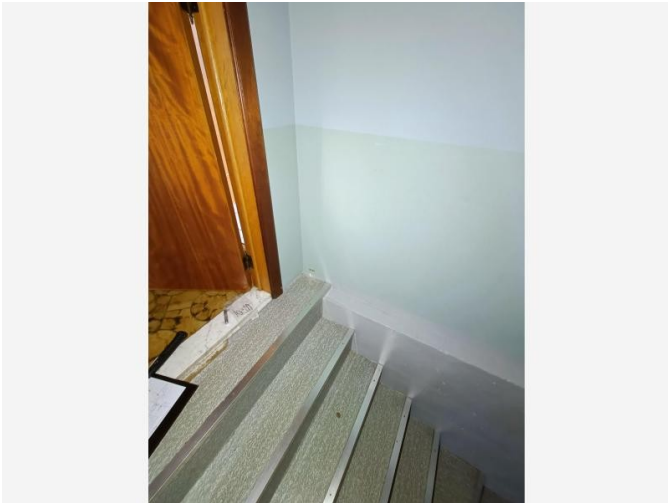
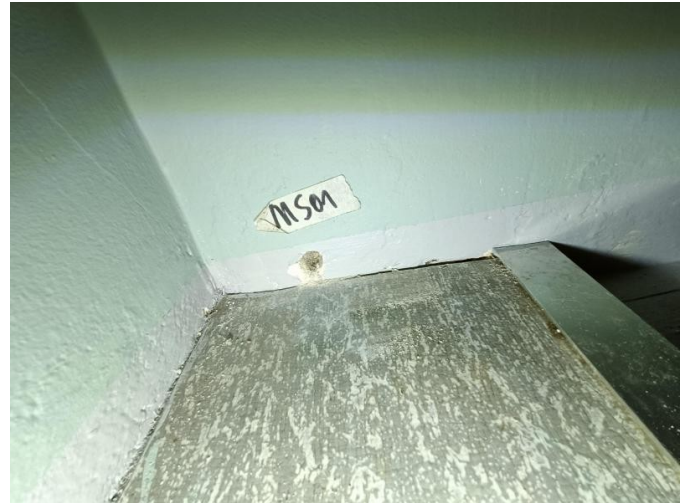
Fiche 7: pleisterwerk aan muren

Geen asbest

#	Type	Referentie	Resultaat
7.1	Mengmonster	MS01	Geen asbest

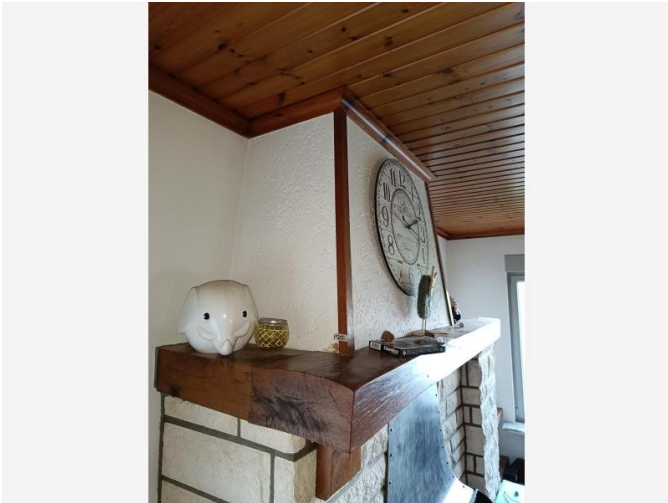
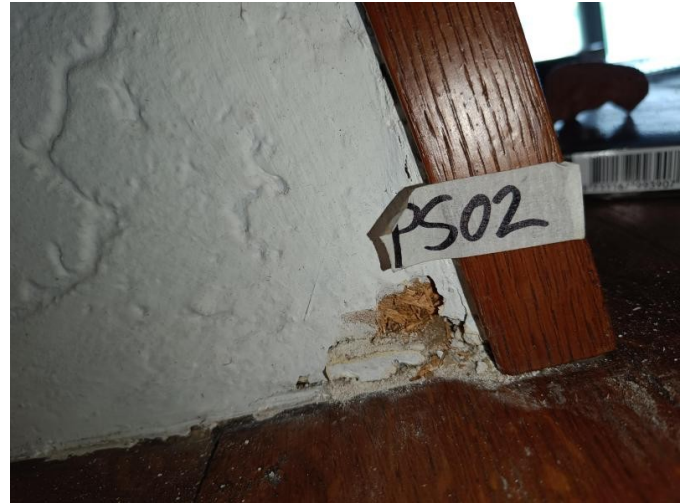
Fiche 8: Pical/gipsachtige platen schouw

Geen asbest

#	Type	Referentie	Resultaat
8.1	Puntmonster	PS02	Geen asbest

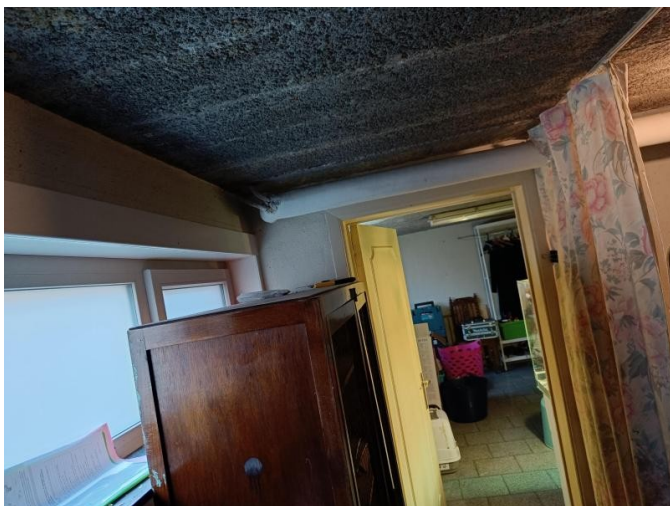
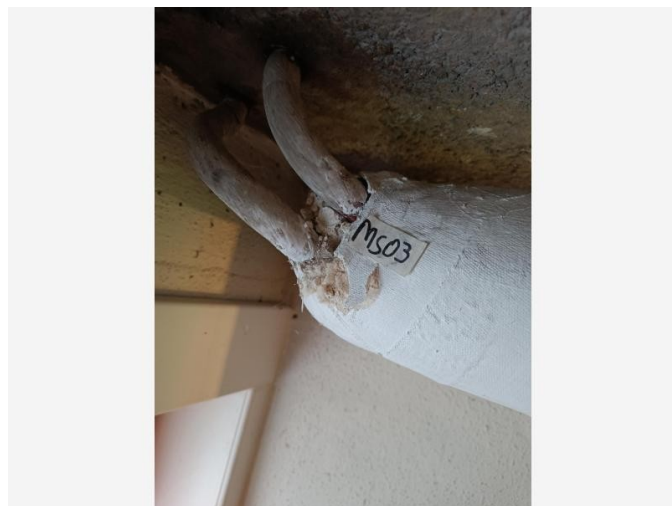
Fiche 9: Leidingisolatie

Geen asbest

#	Type	Referentie	Resultaat
9.1	Mengmonster	MS03	Geen asbest
