# Asbestinventarisatetest

Groenplaats 18, 3890 Gingelom

Attestnummer : 20230120-000421.000

Uitgegeven op : 20.01.2023

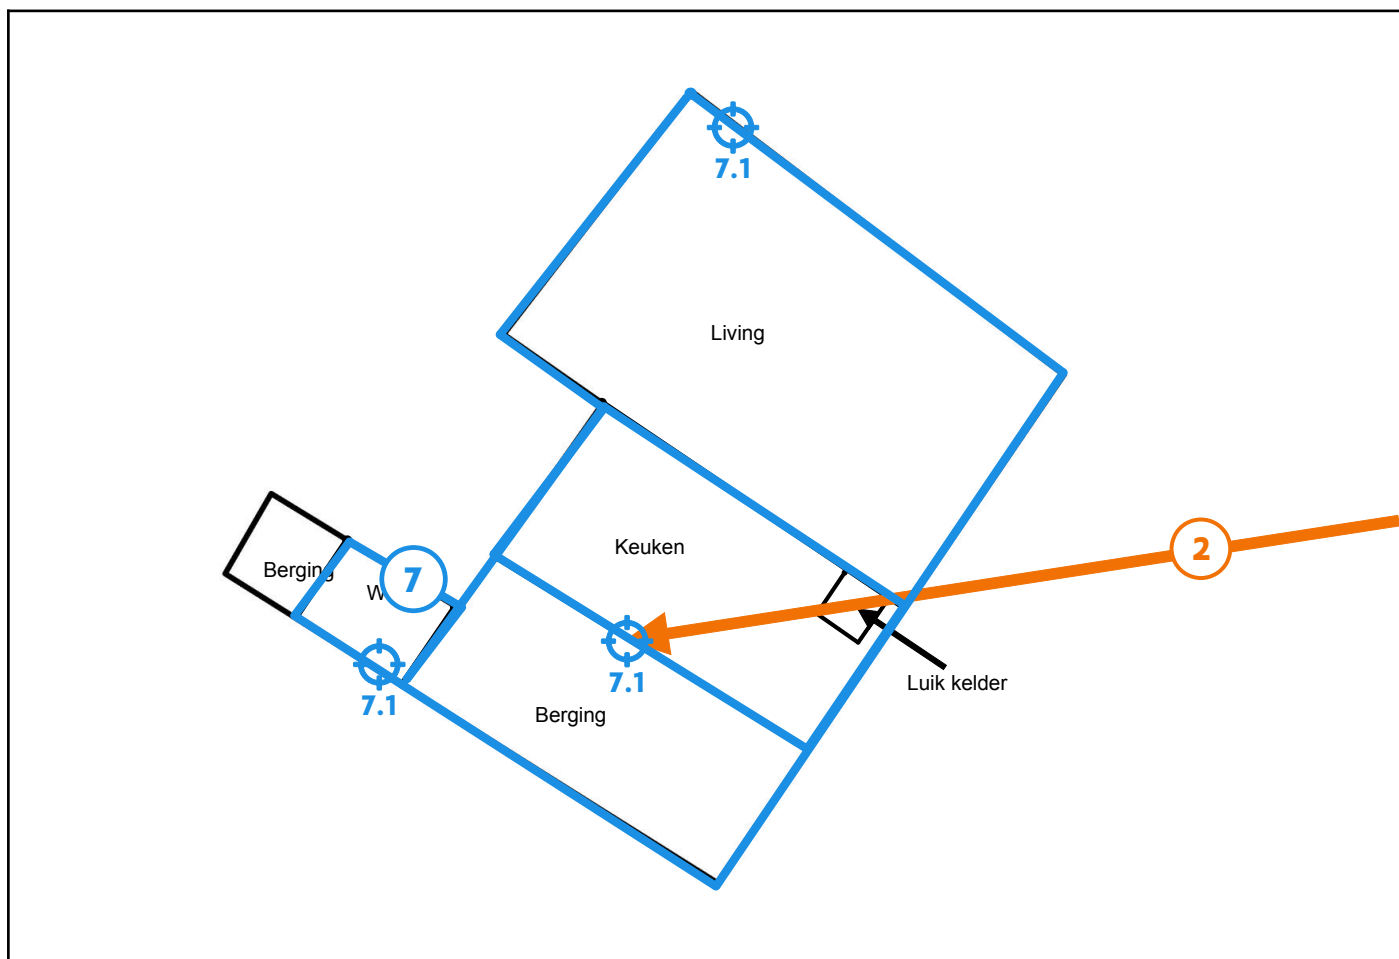
## Plan 1.1: Verdiep 0 (1)

Beschrijving	Type	Actie
2. Rookgaskanaal	Asbestmateriaal	<a href="#">Verwijderen</a>
7. Pleisterwerk wanden	Geen asbest	-
7.1 Code: 001	Mengmonster	-

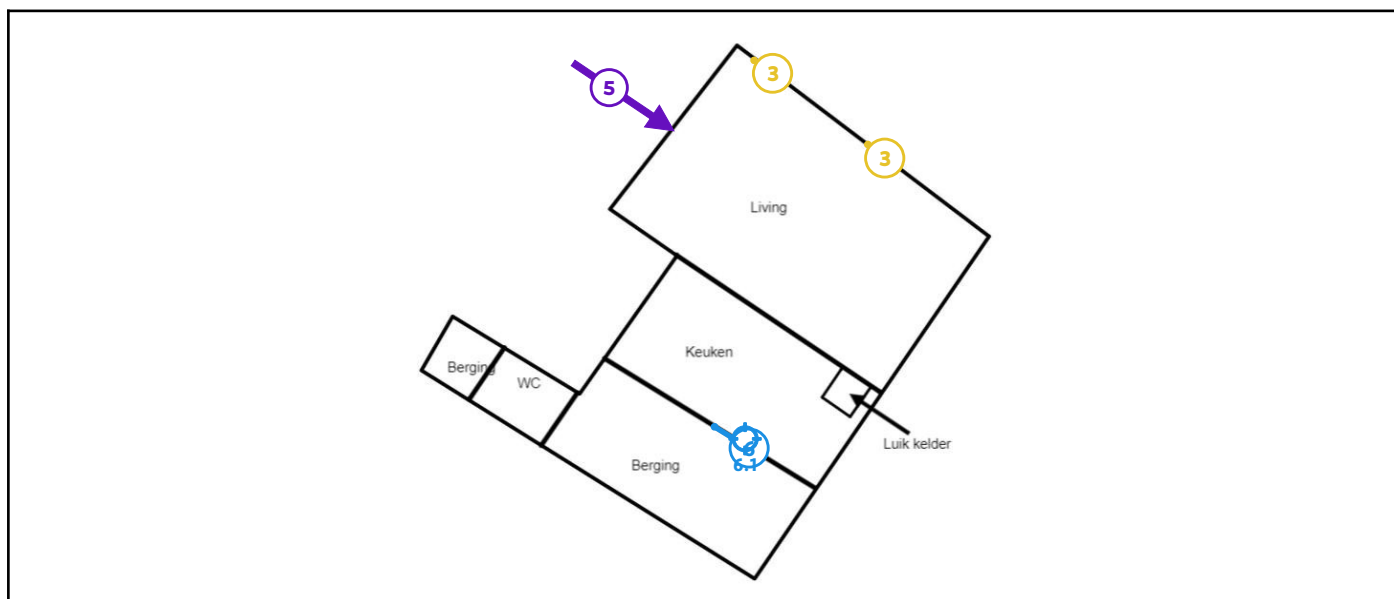
## Plan 1.2: Verdiep 0 (2)

Beschrijving	Type	Actie
3. Vensterbanken	Asbestmateriaal	Zorgvuldig beheren
5. Rookgaskanaal	Advies	-
6. Tegellijm	Geen asbest	-
6.1 Code: 002	Mengmonster	-

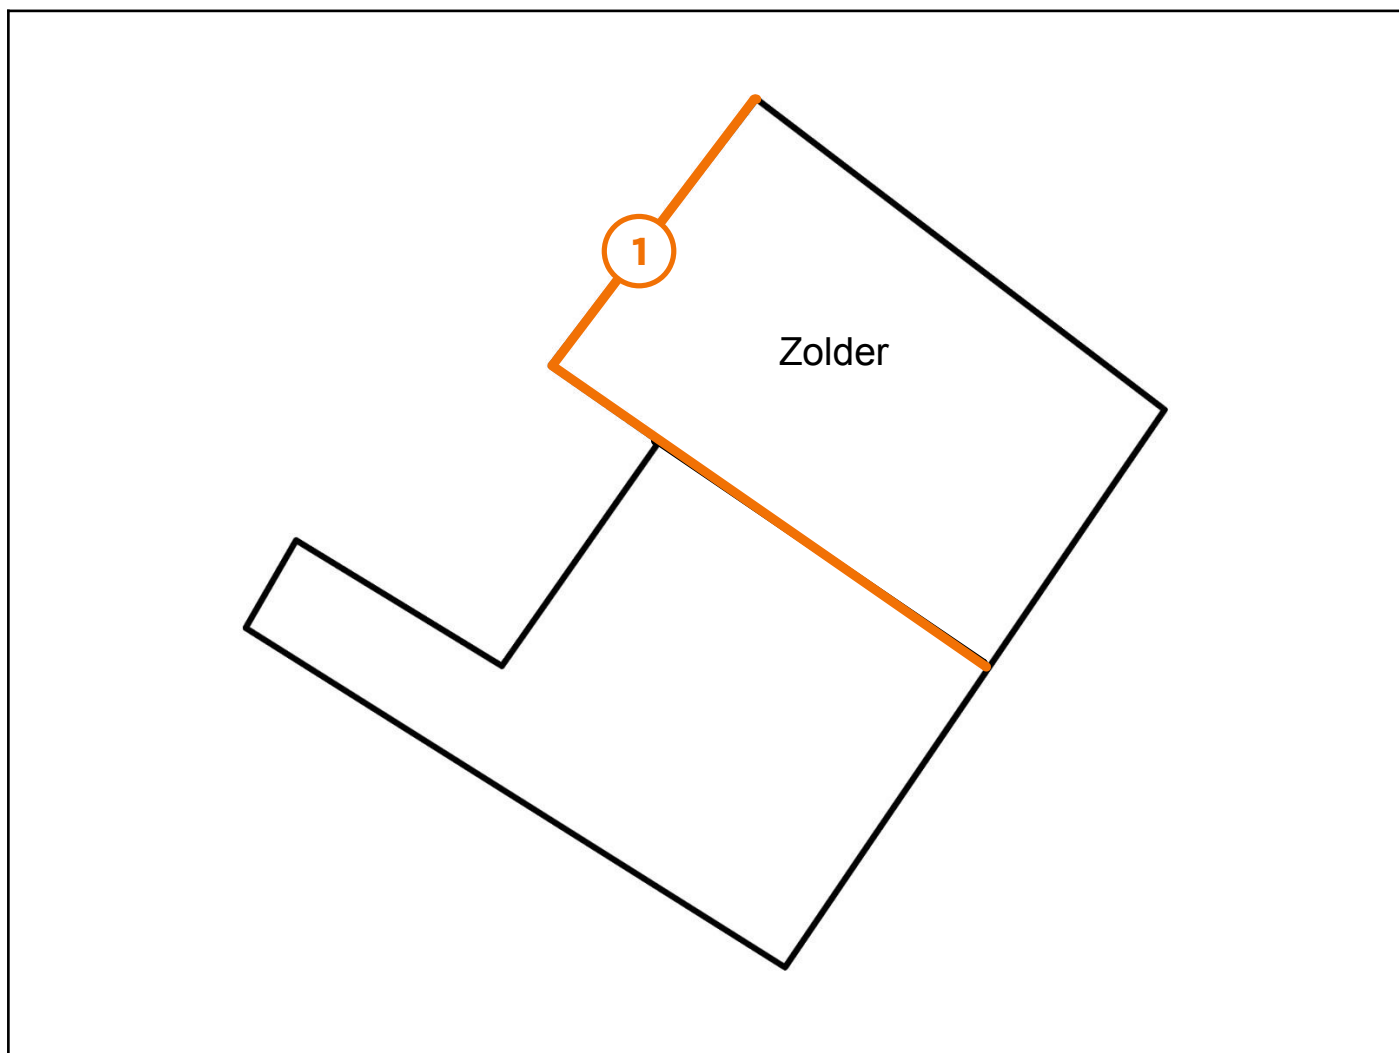
## Plan 1.5: Verdiep +2

Beschrijving	Type	Actie
1. Leien gevel	Asbestmateriaal	<a href="#">Verwijderen</a>

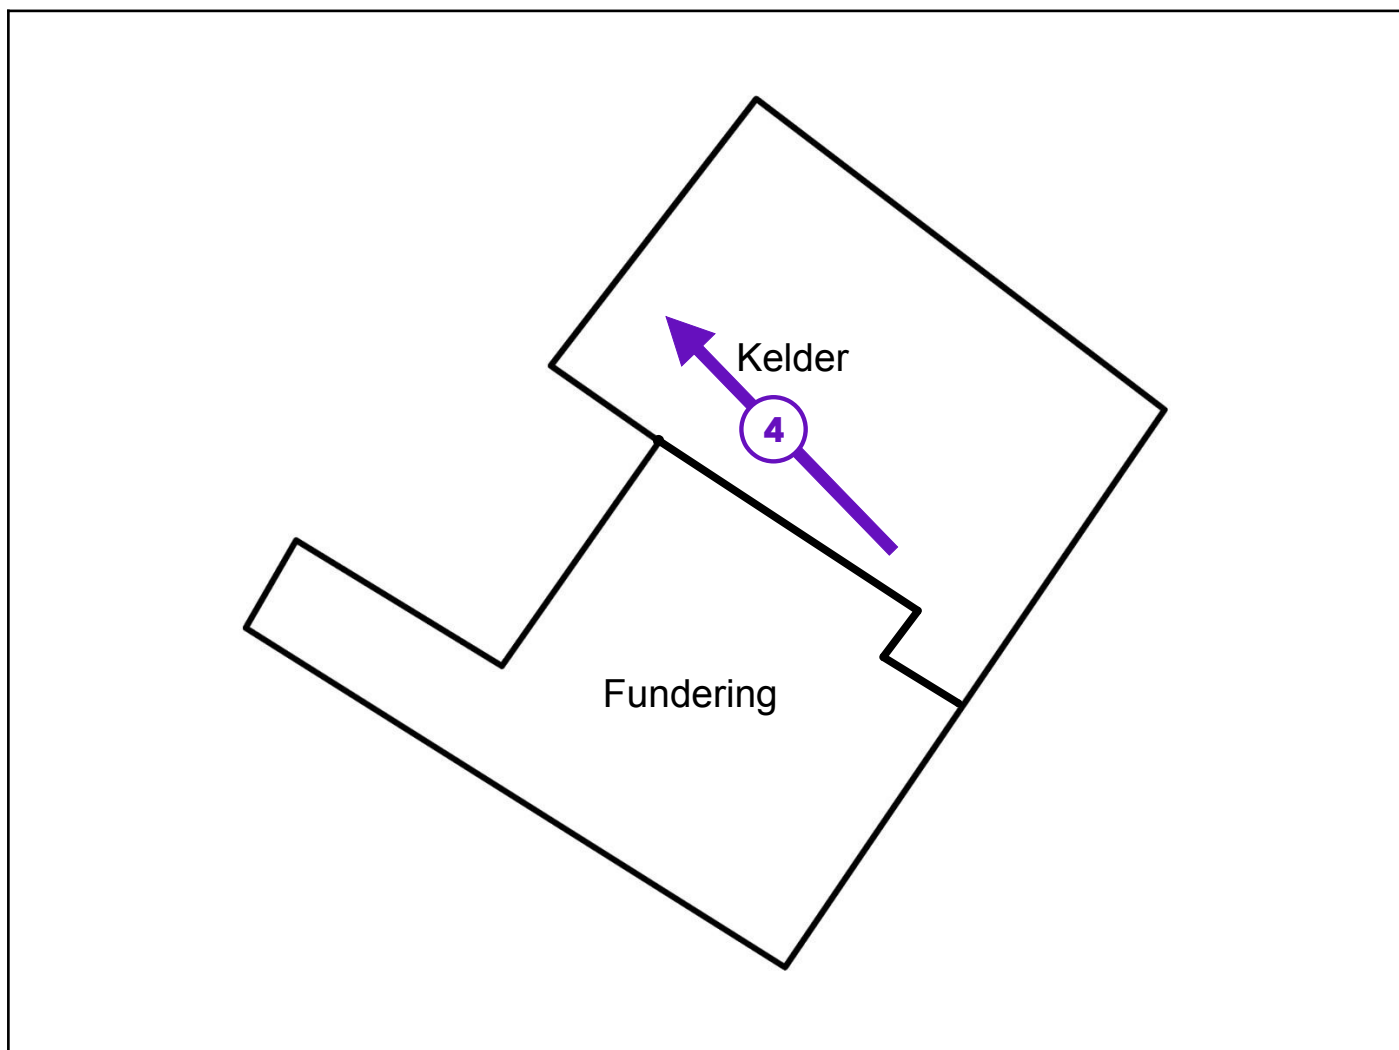
## Plan 1.6: Verdiep -1

Beschrijving	Type	Actie
4. Verwarmingsketel	Advies	-

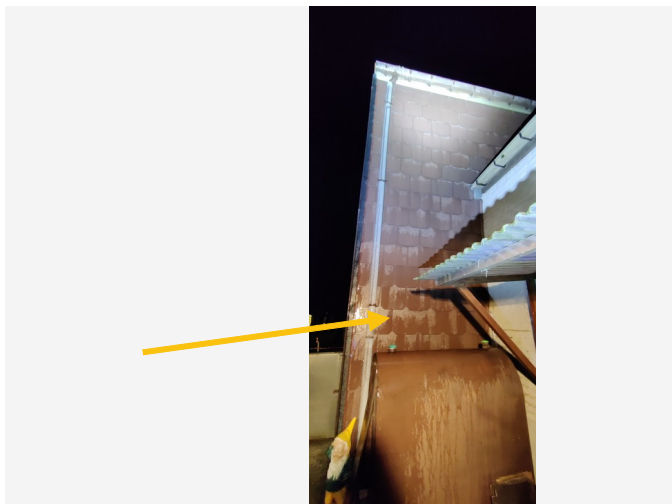
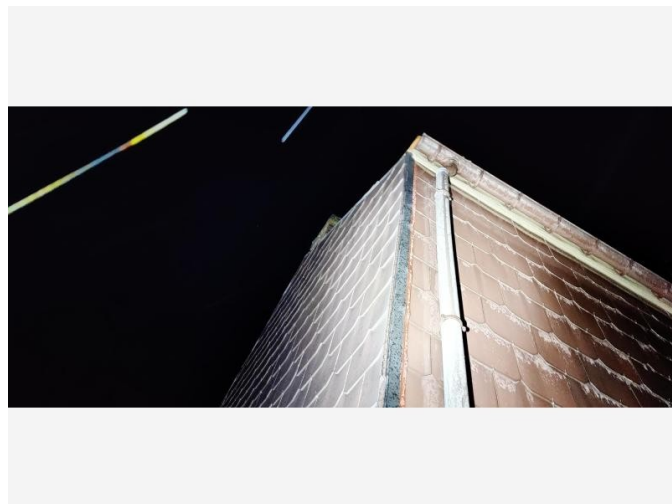
Het asbestmateriaal valt onder de mijlpaal van 2034.

Eindbeoordeling materiaalrisico	Laag materiaalrisico en/of verlaagde kans op vezelvrijgave
---------------------------------	--

Gebondenheid	Categorie 1: hechtgebonden in oorsprong
Asbestsoort (vezeltype)	Crocidoliet aanwezig
Asbestconcentratie	Laag (< 50%)
Afschermingsgraad van het gehele materiaal	Geheel of deels vrij aan de buitenlucht
Toestand van het materiaal	Licht beschadigd, licht verweerd. Intact materiaal type Pical – asbestboard of categorie III 'gebondenheid'

Beschrijving	Leien gevel
Omgeving	Buiten
Primaire drager	Wand buitenschil
Asbestmateriaal	Dak- en gevelbekleding - Lei, shingle
Bindmiddel van asbestmateriaal	Cement
Gebondenheid op basis van bindmiddel	Hecht
Hoeveelheid (oppervlakte - aantal)	• 65,52 m <sup>2</sup> - 1 stuk
Totale oppervlakte	65,52 m <sup>2</sup>

Verwijderen

- Zorg voor een veilig beheer. Vermijd het beschadigen van het asbestmateriaal. Controleer de toestand jaarlijks op wijzigingen.
- Hemelwater dat afspoelt van asbestcement daken of gevels kan asbestdeeltjes bevatten. Gebruik het enkel voor gesloten circuits (bv. spoelen toiletten). Reinig na het vervangen van het dak of de gevel de dakgoten en regenwaterput of -ton om asbesthoudend sediment of slib te verwijderen

- Eenvoudige handelingen: mag via doe-het-zelf of door werknemer(s) met opleidingsattest eenvoudige handelingen  
Het betreft een hechtgebonden buitentoepassing die zich nog in goede staat bevindt. Mits de toepassing zijn geheel verwijderd wordt (niet beschadigd) mag deze via eenvoudige handelingen, door de eigenaar zelf, verwijderd worden. Hierbij zijn de nodige persoonlijke beschermingsmiddelen een noodzaak.

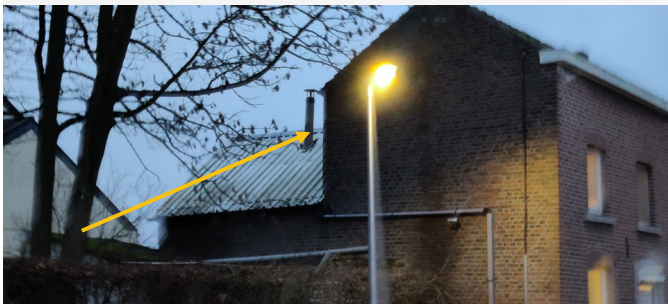
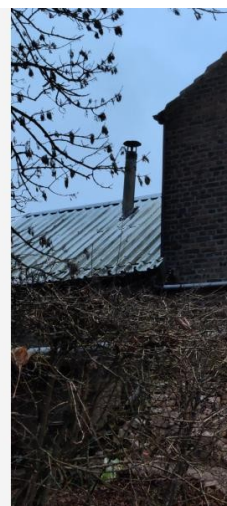
Het asbestmateriaal valt onder de mijlpaal van 2034.

Eindbeoordeling materiaalrisico	Laag materiaalrisico en/of verlaagde kans op vezelvrijgave
---------------------------------	--

Gebondenheid	Categorie 1: hechtgebonden in oorsprong
Asbestsoort (vezeltype)	Crocidoliet aanwezig
Asbestconcentratie	Laag (< 50%)
Afschermingsgraad van het gehele materiaal	Geheel of deels vrij aan de buitenlucht
Toestand van het materiaal	Licht beschadigd, licht verweerd. Intact materiaal type Pical – asbestboard of categorie III 'gebondenheid'

Beschrijving	Rookgaskanaal
Omgeving	Buiten
Primaire drager	Schuin dak
Asbestmateriaal	Rookgaskanaal
Bindmiddel van asbestmateriaal	Cement
Gebondenheid op basis van bindmiddel	Hecht
Hoeveelheid (lengte - omtrek - dikte - aantal)	<ul style="list-style-type: none"><li>• 2,50 m - 75,00 cm - 1,00 cm - 1 stuk</li></ul>
Totaal volume	0,019 m <sup>3</sup>
Eenvoudig bereikbaar	Ja
Bevestigingswijze	<ul style="list-style-type: none"><li>• Geklemd</li></ul>

<b>Identificatiemethode</b>	Vaststelling zonder monstername
<b>Destructieve handeling voor identificatie</b>	Nee
<b>Opmerking</b>	Het rookgaskanaal zal vermoedelijk ook binnen nog in de muren verwerkt zitten. Bij een eventuele verwijdering dient hier rekening mee gehouden te worden.

Verwijderen

- Zorg voor een veilig beheer. Vermijd het beschadigen van het asbestmateriaal. Controleer de toestand jaarlijks op wijzigingen.

- Eenvoudige handelingen: mag via doe-het-zelf of door werknemer(s) met opleidingsattest eenvoudige handelingen  
Het betreft een verweerde hechtgebonden toepassing die zich buiten bevindt. De toepassing kan verwijderd worden zonder het beschadigen van de asbesthoudende toepassing.

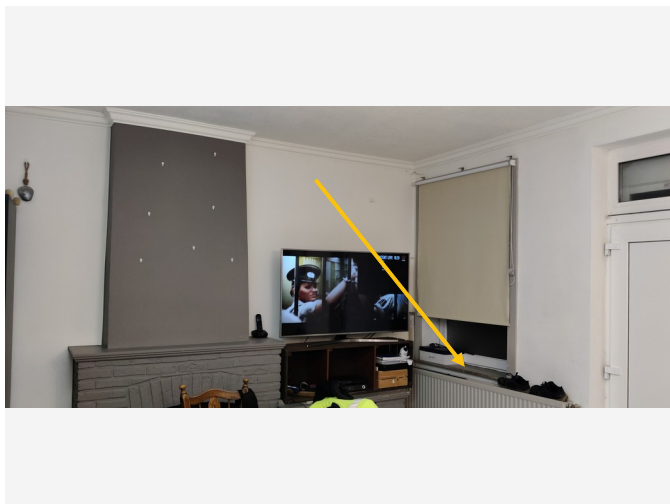
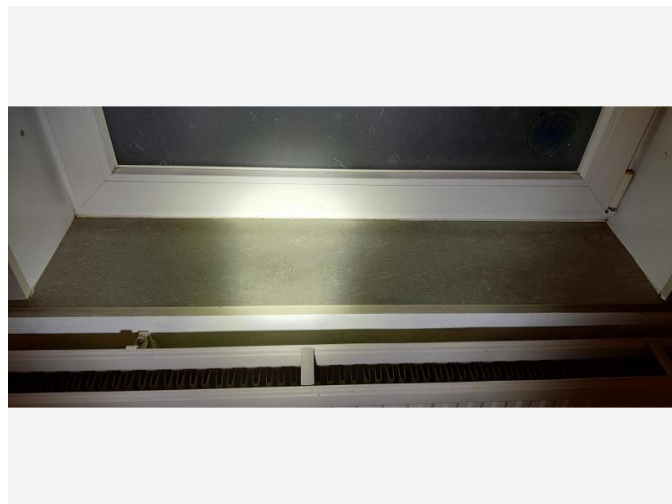
Het asbestmateriaal valt onder de mijlpaal van 2040.

Eindbeoordeling materiaalrisico	Laag materiaalrisico en/of verlaagde kans op vezelvrijgave
---------------------------------	--

Gebondenheid	Categorie 1: hechtgebonden in oorsprong
Asbestsoort (vezeltype)	Alleen chrysotiel
Asbestconcentratie	Laag (< 50%)
Afschermingsgraad van het gehele materiaal	Geheel of deels (ook) vrij aan binnenluchtstromen
Toestand van het materiaal	Onbeschadigd, niet verweerd

Beschrijving	Vensterbanken
Omgeving	Binnen
Primaire drager	Wandopening verticaal (raam, deur, ...)
Asbestmateriaal	Plaat, paneel, tablet - Type Massal
Bindmiddel van asbestmateriaal	Cement
Gebondenheid op basis van bindmiddel	Hecht
Hoeveelheid (oppervlakte - dikte - aantal)	• 0,60 m <sup>2</sup> - 1,00 cm - 1 stuk
Totaal volume	0,006 m <sup>3</sup>
Eenvoudig bereikbaar	Ja
Bevestigingswijze	• Verlijmd, ingegoten, versmeerd
Identificatiemethode	Vaststelling zonder monsternamen

Zorgvuldig beheren

- Zorg voor een veilig beheer. Vermijd het beschadigen van het asbestmateriaal. Controleer de toestand jaarlijks op wijzigingen.

- Eenvoudige handelingen: mag via doe-het-zelf of door werknemer(s) met opleidingsattest eenvoudige handelingen  
Betreft een hechtgebonden toepassing die zich binnen bevindt. Mits de toepassing verwijderd wordt zonder de toepassing te beschadigen (i.e. het raam verwijderen en de stenen/cement rondom loskappen zodat de toepassing in zijn geheel verwijderd kan worden) mag deze door de eigenaar zelf verwijderd worden met de techniek eenvoudige handelingen.

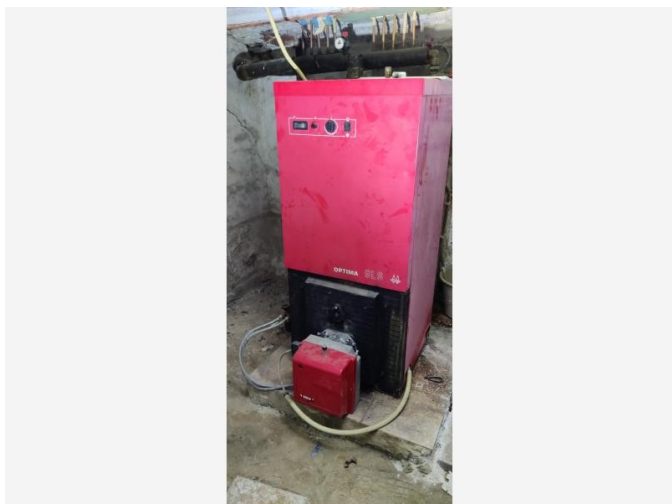
Vrije foto

De verwarmingsketel in de kelder dateert van na 1994, er kon echter geen informatie over de ketel gevonden worden. Het is bij gevolg mogelijk dat er nog asbesthoudende toepassingen verwerkt zitten in de verwarmingsketel. De verwarmingsketel is voor de asbestdeskundige echter niet asbestverdacht, maar de mogelijkheid bestaat.

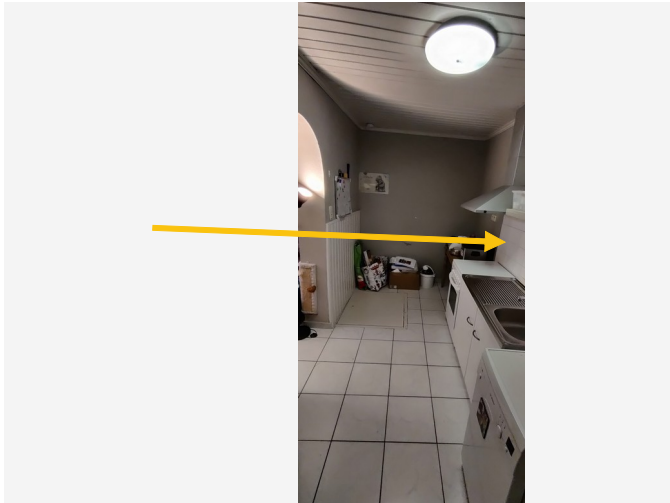
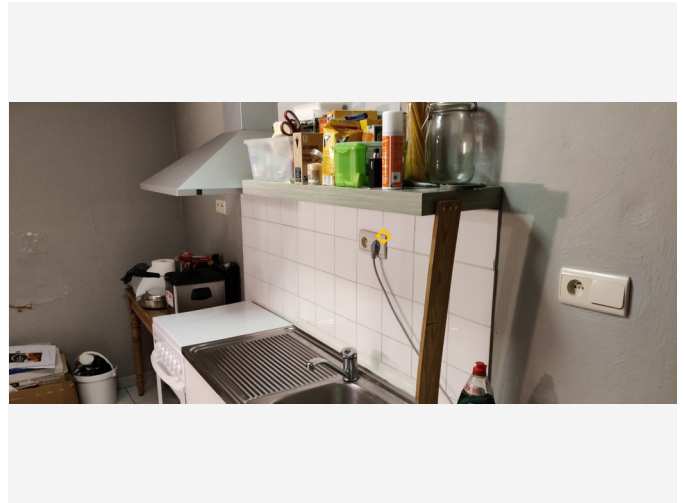
Geen asbest

#	Type	Referentie	Resultaat
6.1	Mengmonster	002	Geen asbest

Beschrijving	Tegellijm
Omgeving	Binnen
Primaire drager	Binnenwand

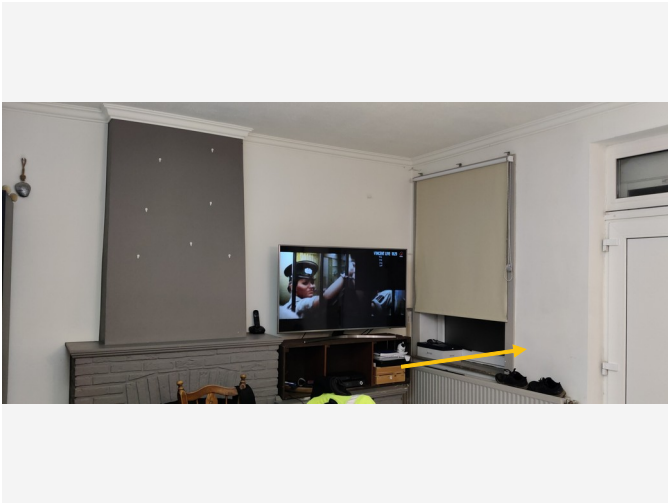
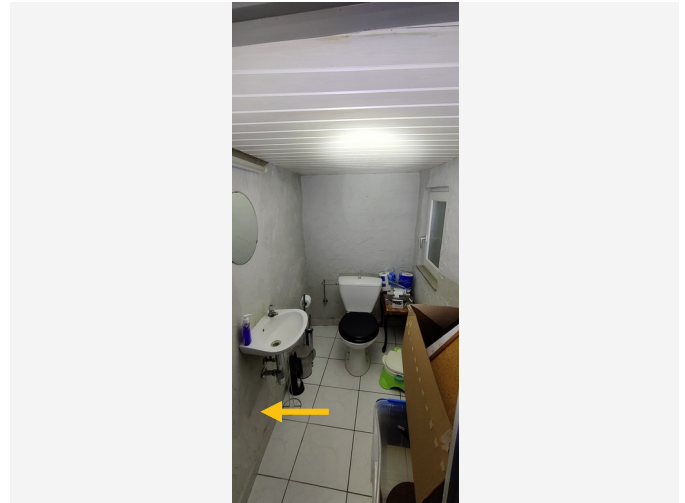
## Fiche 7: Pleisterwerk wanden

Geen asbest

#	Type	Referentie	Resultaat
7.1	Mengmonster	001	Geen asbest

Beschrijving	Pleisterwerk wanden
Omgeving	Binnen
Primaire drager	Binnenwand
