# Asbestinventarisatetest

Kerkhofstraat 55, 3440 Zoutleeuw

Attestnummer : 20240802-000156.000

**Niet-asbestveilig**

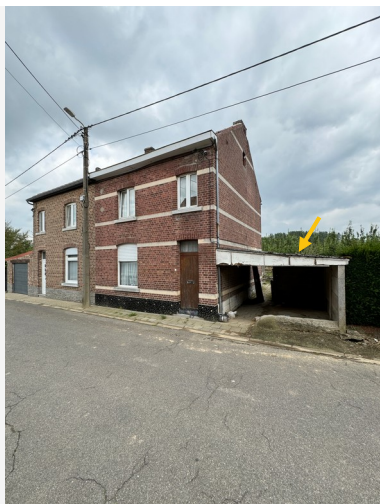
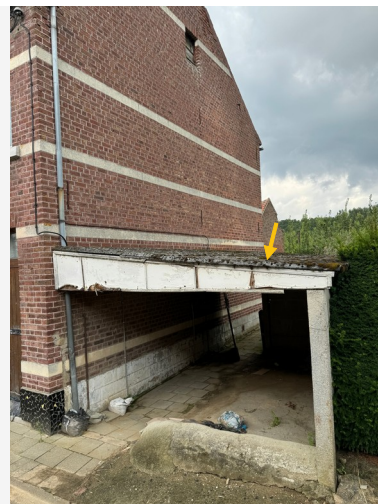
Overzichtsfoto

Detailfoto

Eindbeoordeling materiaalrisico	Verhoogd materiaalrisico en/of verhoogde kans op vezelvrijgave
---------------------------------	--

Gebondenheid	Categorie 1: hechtgebonden in oorsprong
Asbestsoort (vezeltype)	Crocidoliet aanwezig
Asbestconcentratie	Laag (< 50%)
Afschermingsgraad van het gehele materiaal	Geheel of deels vrij aan de buitenlucht
Toestand van het materiaal	Matig beschadigd, matig verweerd

Beschrijving	Dakbekleding met golfplaten
Omgeving	Buiten
Primaire drager	Schuin dak
Asbestmateriaal	Dak- en gevelbekleding - Golfplaat
Bindmiddel van asbestmateriaal	Cement
Gebondenheid op basis van bindmiddel	Hecht
Hoeveelheid (oppervlakte - aantal)	<ul style="list-style-type: none"><li>• 20,00 m<sup>2</sup> - 1 stuk</li></ul>
Totale oppervlakte	20,00 m <sup>2</sup>
Eenvoudig bereikbaar	Ja
Bevestigingswijze	<ul style="list-style-type: none"><li>• Geschroefd</li></ul>
Identificatiemethode	Vaststelling zonder monsternamen
Destructieve handeling voor identificatie	Nee

Het asbestmateriaal valt onder de mijlpaal van 2034.

- Vervang de golfplaten door asbestvrije platen

- Eenvoudige handelingen: mag via doe-het-zelf of door werknemer(s) met opleidingsattest eenvoudige handelingen  
De golfplaten hebben nog hun bindingssterkte en kunnen in hun geheel worden verwijderd.

Het materiaal dient verwijderd te worden conform de bepalingen van de Codex over het welzijn op het werk, Boek VI, Titel 3 (het KB asbest van 16 03 2006).

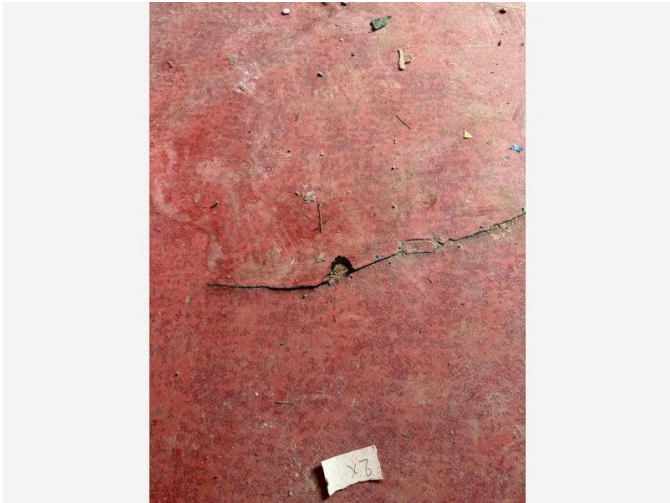
De vloerbekleding op GV+1 bevat geen asbest.

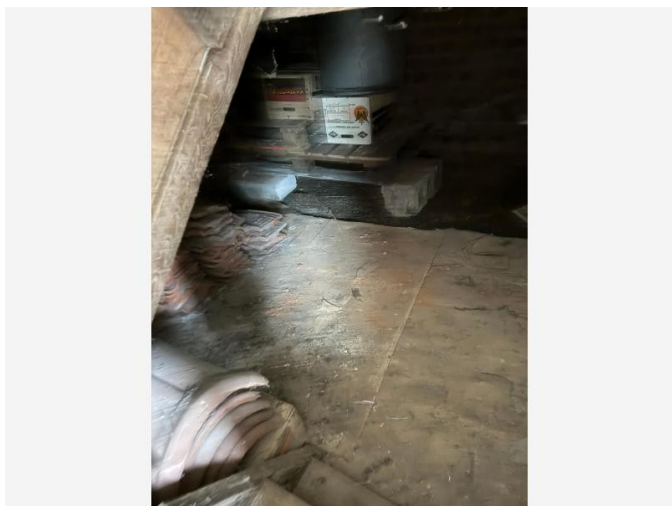
Op deze locatie werd er geen asbest aangetroffen.

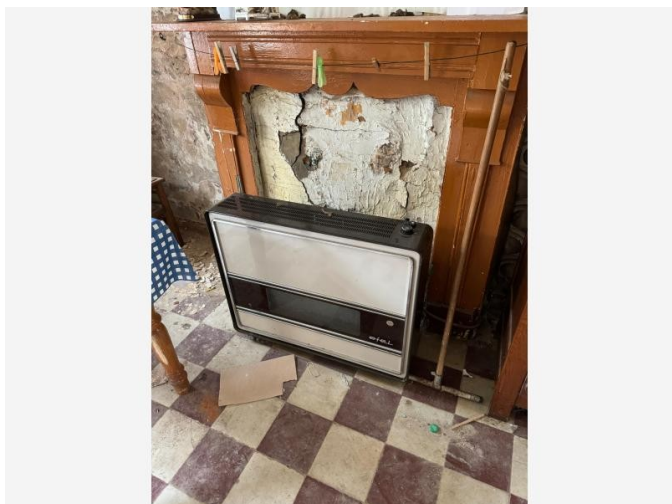
In de woning staan 2 gaskachels

Mogelijk bevatten deze asbesthoudende onderdelen (koord, pakkingen, ... )

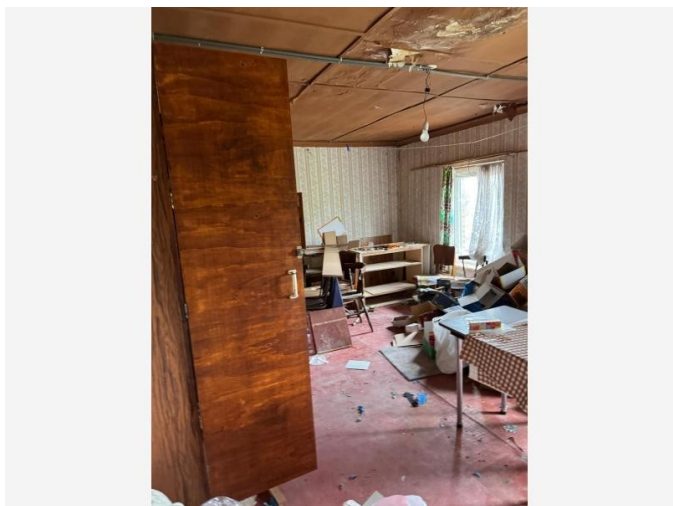
In de woning is er geen plafondpleisterwerk.

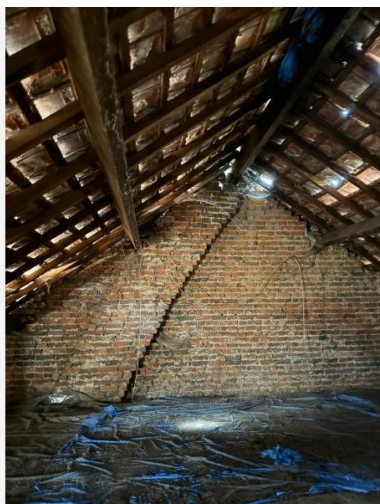
Er is geen asbesthoudende onderdak in de woning. De pannen zijn vanop de zolder zichtbaar.

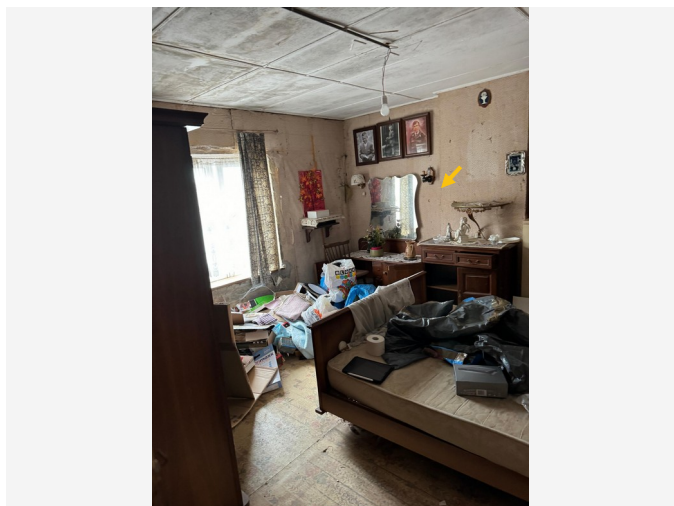
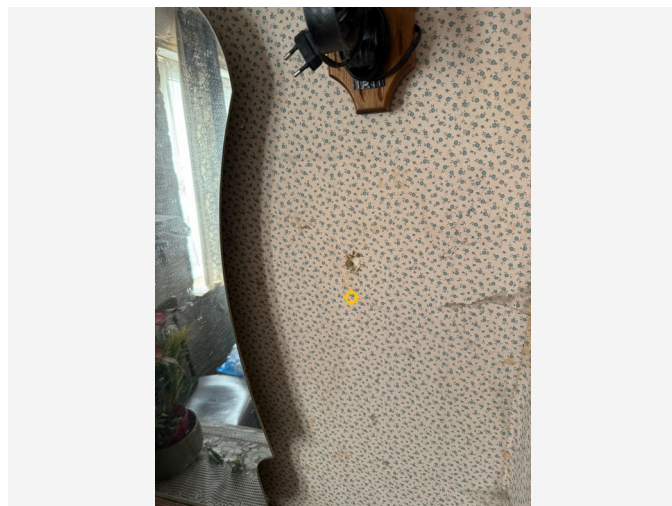
Geen asbest

#	Type	Referentie	Resultaat
7.1	Mengmonster	1	Geen asbest

Beschrijving	Pleisterwerk muren
Omgeving	Binnen
Primaire drager	Binnenwand
Bindmiddel van materiaal	Gips - kalk
Gebondenheid op basis van bindmiddel	Niet-hechtgebonden
Hoeveelheid (oppervlakte - dikte - aantal)	• 150,00 m <sup>2</sup> - 1,00 cm - 1 stuk
Totaal volume	1,50 m <sup>3</sup>
Identificatiemethode	Vaststelling met monsternamen
Destructieve handeling voor identificatie	Nee
Opmerking	<p>Bemonstering:</p> <ul style="list-style-type: none"><li>- Individuele ruimte : SLK1 en living</li><li>- Natte ruimte : Keuken</li><li>- Trappenhal: Bemonsterd op GV</li><li>- Stookruimte: Geen centrale verwarming in de woning.</li></ul> <p>De oppervlakte is een berekende schatting, er worden geen rechten verleend aan deze oppervlakten. De dikte is een schatting die voorkomt uit de monsterplaatsen en is daarom niet altijd representatief</p>
