Asbestinventarisatetest

Opvelpsestraat 23, 3360 Bierbeek

Attestnummer : 20241024-000148.000

Niet-asbestveilig

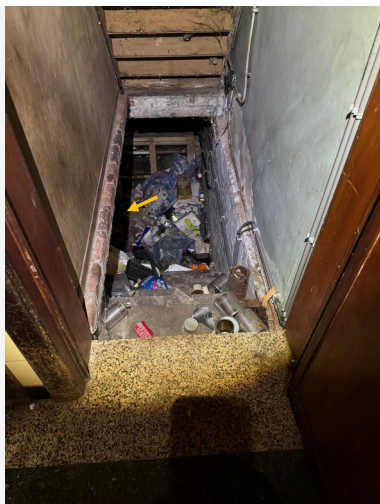
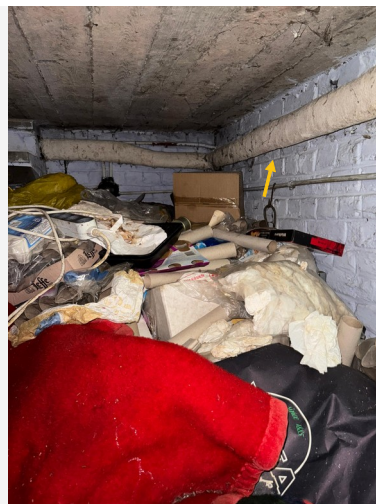
Eindbeoordeling materiaalrisico	Hoog materiaalrisico en/of hoge kans op vezelvrijgave
---------------------------------	---

Gebondenheid	Categorie 2: niet-hechtgebonden met matrix
Asbestsoort (vezeltype)	Crocidoliet aanwezig
Asbestconcentratie	Hoog ($\geq 50\%$)
Afschermingsgraad van het gehele materiaal	Geheel of deels (ook) vrij aan de binnenlucht
Toestand van het materiaal	Licht beschadigd, licht verweerd. Intact calciumsilicaatmateriaal of categorie III 'gebondenheid'

Beschrijving	Leidingisolatie
Omgeving	Binnen
Primaire drager	Ruimteverwarming
Asbestmateriaal	In-situ afwerkingslagen - Thermische isolatie
Bindmiddel van asbestmateriaal	Gips - kalk
Gebondenheid op basis van bindmiddel	Niet-hechtgebonden
Hoeveelheid (lengte - omtrek - dikte - aantal)	<ul style="list-style-type: none">• 17,00 m - 45,00 cm - 2,00 cm - 1 stuk
Totaal volume	0,153 m ³
Eenvoudig bereikbaar	Ja
Bevestigingswijze	<ul style="list-style-type: none">• Verlijmd, ingegoten, versmeerd
Identificatiemethode	Vaststelling zonder monstername Motivatie: Onderzoeksbepending verhinderde monstername
Destructieve handeling voor identificatie	Nee
Opmerking	De kelder was niet toegankelijk. Vanop de trap is leidingisolatie zichtbaar. De lengte is een berekeneerd schatting van wat zichtbaar is. Eer worden geen rechten verleend aan deze waardes.

Dringend verwijderen

- Scherm in afwachting van verwijdering het asbestmateriaal af van luchtstromingen en verstoring: bijvoorbeeld door het te verpakken, te fixeren, af te dekken, signalisatie - afbakening aan te brengen, ...

- Hermetische zone (erkend asbestverwijderaars)
Deze toepassing kan/mag enkel worden verwijderd door een erkend asbestverwijderaars in hermetische zone.

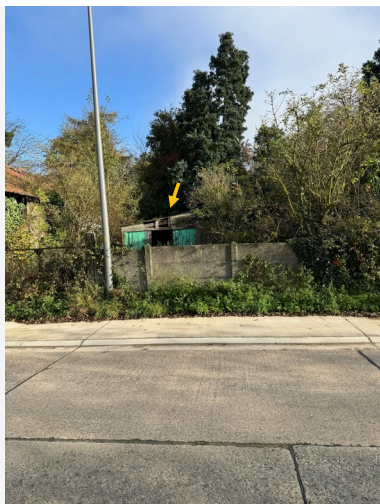
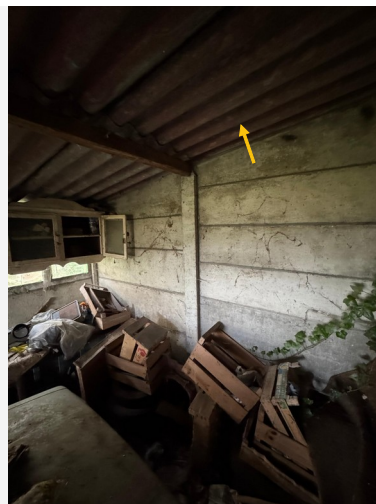
Eindbeoordeling materiaalrisico	Hoog materiaalrisico en/of hoge kans op vezelvrijgave
---------------------------------	---

Gebondenheid	Categorie 1: hechtgebonden in oorsprong
Asbestsoort (vezeltype)	Crocidoliet aanwezig
Asbestconcentratie	Laag (< 50%)
Afschermingsgraad van het gehele materiaal	Geheel of deels (ook) vrij aan de binnenlucht
Toestand van het materiaal	Matig beschadigd, matig verweerd

Beschrijving	Golfplaten dak
Omgeving	Grenst aan binnen- en buitenlucht
Primaire drager	Schuin dak
Asbestmateriaal	Dak- en gevelbekleding - Golfplaat
Bindmiddel van asbestmateriaal	Cement
Gebondenheid op basis van bindmiddel	Hecht
Hoeveelheid (oppervlakte - aantal)	<ul style="list-style-type: none">• 75,00 m² - 1 stuk
Totale oppervlakte	75,00 m ²
Eenvoudig bereikbaar	Ja
Bevestigingswijze	<ul style="list-style-type: none">• Geschroefd
Identificatiemethode	Vaststelling zonder monsternamen
Destructieve handeling voor identificatie	Nee
Opmerking	<p>De garage is omgeven door overwoekerende vegetatie waardoor de garage zeer moeilijk te inspecteren is.</p> <p>Als dakafwerking zijn er golfplaten. Er kon niet worden vastgesteld of gans het dak is afgewerkt met golfplaten.</p> <p>Aan de stallingen is er een dakje met golfplaten.</p>

Dringend verwijderen

- Vervang de golfplaten door asbestvrije platen

- Eenvoudige handelingen: mag via doe-het-zelf of door werknemer(s) met opleidingsattest eenvoudige handelingen
De golfplaten hebben nog hun bindingssterkte en kunnen in hun geheel worden verwijderd.

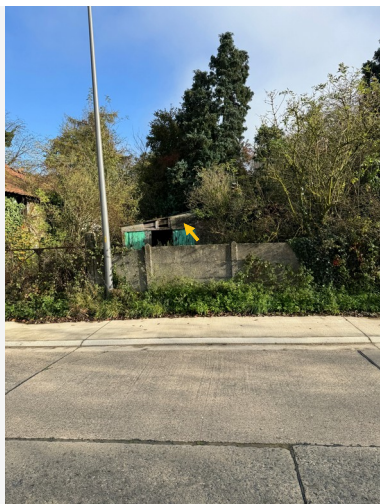
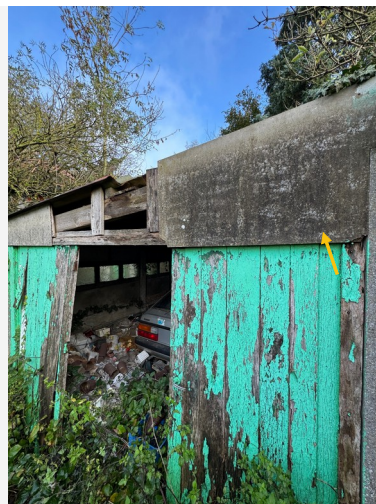
Eindbeoordeling materiaalrisico	Hoog materiaalrisico en/of hoge kans op vezelvrijgave
---------------------------------	---

Gebondenheid	Categorie 1: hechtgebonden in oorsprong
Asbestsoort (vezeltype)	Crocidoliet aanwezig
Asbestconcentratie	Laag (< 50%)
Afschermingsgraad van het gehele materiaal	Geheel of deels (ook) vrij aan de binnenlucht
Toestand van het materiaal	Matig beschadigd, matig verweerd

Beschrijving	Wand met menuiserie plaat
Omgeving	Grenst aan binnen- en buitenlucht
Primaire drager	Wand buitenschil
Asbestmateriaal	Plaat, paneel, tablet - Type Menuiserie
Bindmiddel van asbestmateriaal	Cement
Gebondenheid op basis van bindmiddel	Hecht
Hoeveelheid (oppervlakte - dikte - aantal)	• 3,00 m ² - 0,30 cm - 1 stuk
Totaal volume	0,009 m ³
Eenvoudig bereikbaar	Ja
Bevestigingswijze	• Genageld, geniet
Identificatiemethode	Vaststelling zonder monstername
Destructieve handeling voor identificatie	Nee

Dringend verwijderen

- Vervang de platen door asbestvrije platen

- Eenvoudige handelingen: mag via doe-het-zelf of door werknemer(s) met opleidingsattest eenvoudige handelingen
De platen zijn genageld en hebben nog hun bindingssterkte. Laat de werken uitvoeren door werknemers met een opleidingsattest eenvoudige handelingen.

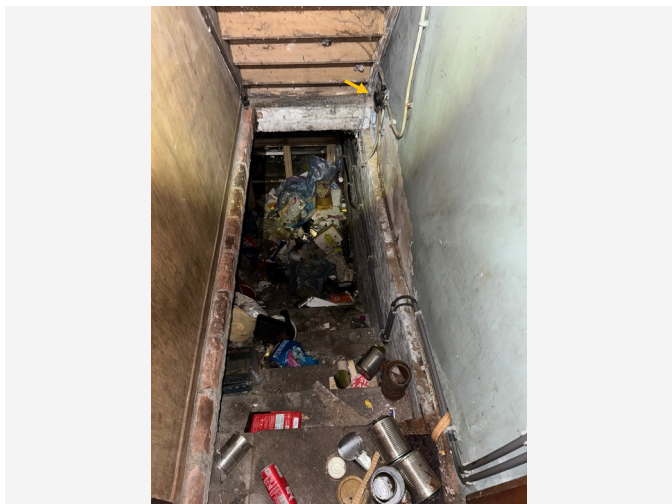
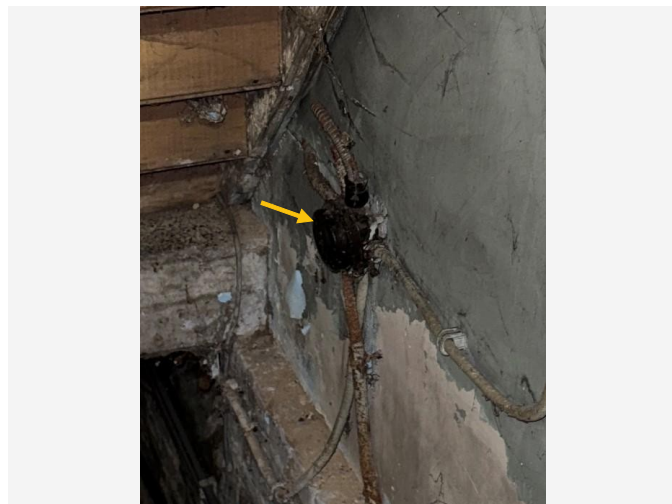
Eindbeoordeling materiaalrisico	Laag materiaalrisico en/of verlaagde kans op vezelvrijgave
---------------------------------	--

Gebondenheid	Categorie 1: hechtgebonden in oorsprong
Asbestsoort (vezeltype)	Crocidoliet aanwezig
Asbestconcentratie	Laag (< 50%)
Afschermingsgraad van het gehele materiaal	Geheel of deels (ook) vrij aan de binnenlucht
Toestand van het materiaal	Onbeschadigd, niet verweerd

Beschrijving	Elektrische componenten in bakeliet
Omgeving	Binnen
Primaire drager	Communicatie en elektrische infrastructuur en uitrusting
Asbestmateriaal	Plaat, paneel, tablet - Type Bakeliet
Bindmiddel van asbestmateriaal	Kunststof of -hars
Gebondenheid op basis van bindmiddel	Hecht
Hoeveelheid (oppervlakte - dikte - aantal)	• 0,10 m ² - 1,00 cm - 1 stuk
Totaal volume	0,001 m ³
Eenvoudig bereikbaar	Ja
Bevestigingswijze	• Geschroefd
Identificatiemethode	Vaststelling zonder monstername
Destructieve handeling voor identificatie	Nee

Zorgvuldig beheren

- Zorg voor een veilig beheer. Vermijd het beschadigen van het asbestmateriaal. Controleer de toestand jaarlijks op wijzigingen.

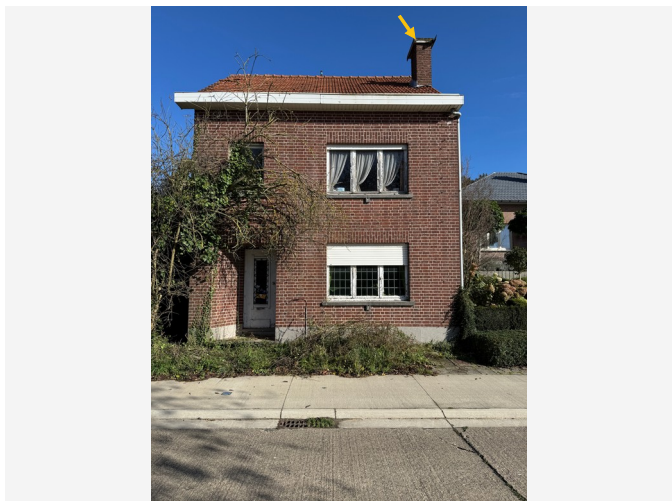
Fiche 5: Geen inspectie mogelijk van de binnenzijde van de schouw

Reden: Er is geen volledige risicobeoordeling mogelijk

Uitleg van de asbestdeskundige: De binnenzijde van de schouw kon niet worden geïnspecteerd.

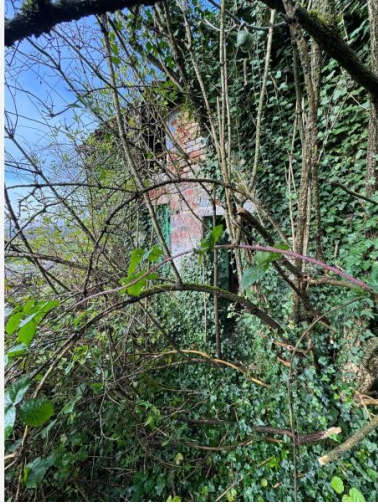
Reden: Overwoekerende vegetatie

Uitleg van de asbestdeskundige: De tuin kon onvoldoende worden geïnspecteerd omwille van de overwoekerende vegetatie.

De garage was gedeeltelijk bereikbaar waardoor geen volledige inspectie kon worden uitgevoerd.

De stallingen waren niet bereikbaar.

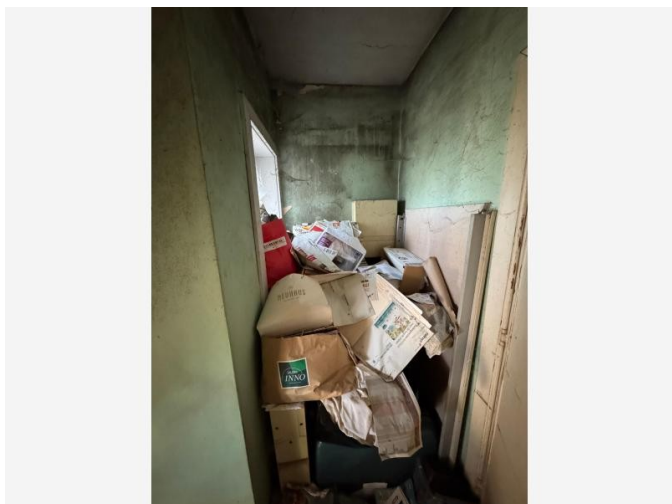
Reden: Materiaal opslag in stallingen

Uitleg van de asbestdeskundige: In de ganse woning is er veel materiaalopslag.

Hierdoor kan het zijn dat niet alle asbesthoudende materialen werden vastgesteld.

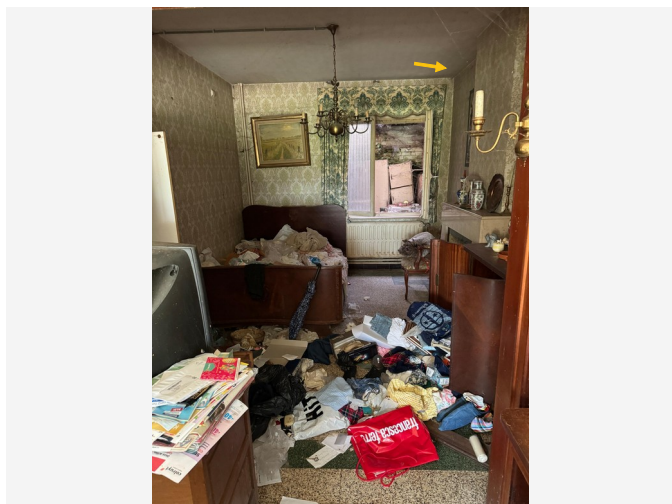
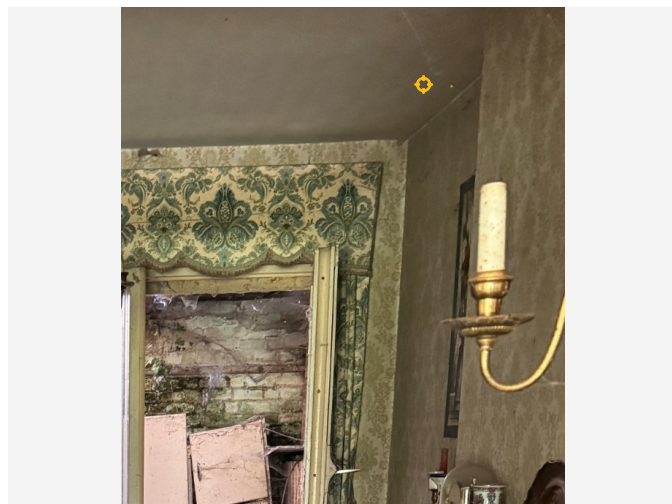
Geen asbest

#	Type	Referentie	Resultaat
9.1	Mengmonster	2	Geen asbest

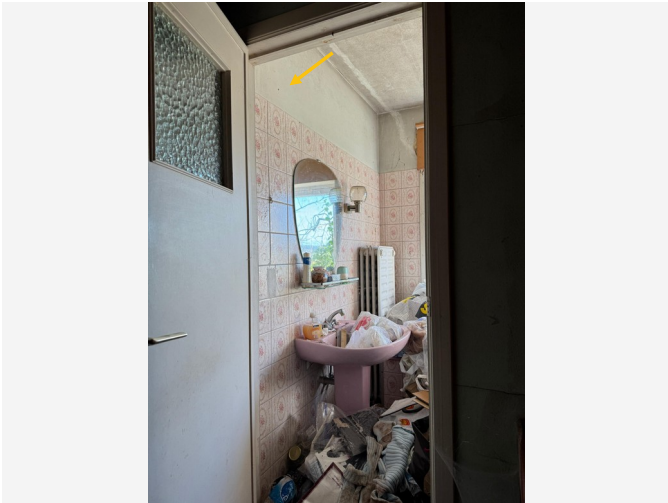
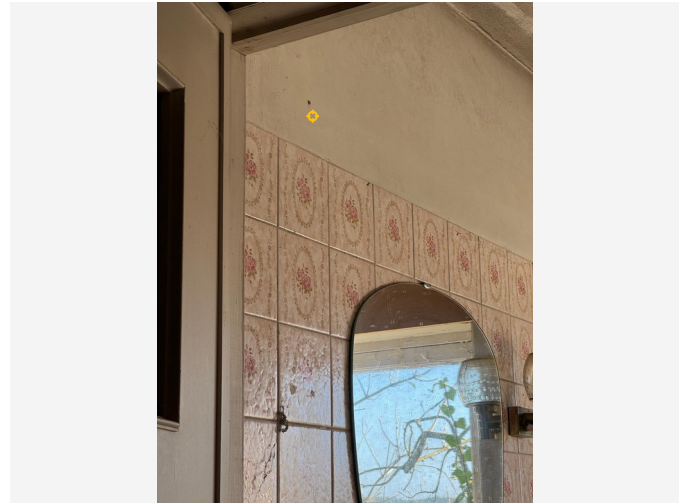
Geen asbest

#	Type	Referentie	Resultaat
10.1	Mengmonster	1	Geen asbest

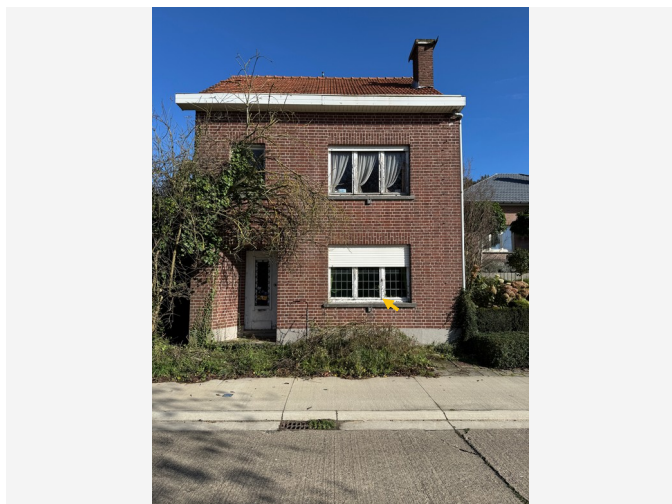
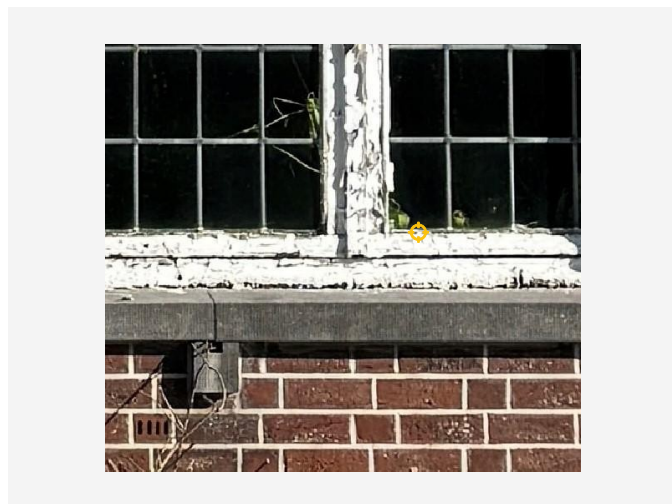
Fiche 11: Stopverf (profiel-glas)

Geen asbest

#	Type	Referentie	Resultaat
11.1	Puntmonster	3	Geen asbest
