Asbestinventarisatetest

Linterseweg 59, 3440 Zoutleeuw

Attestnummer : 20241221-000056.000

Uitgegeven op : 21.12.2024

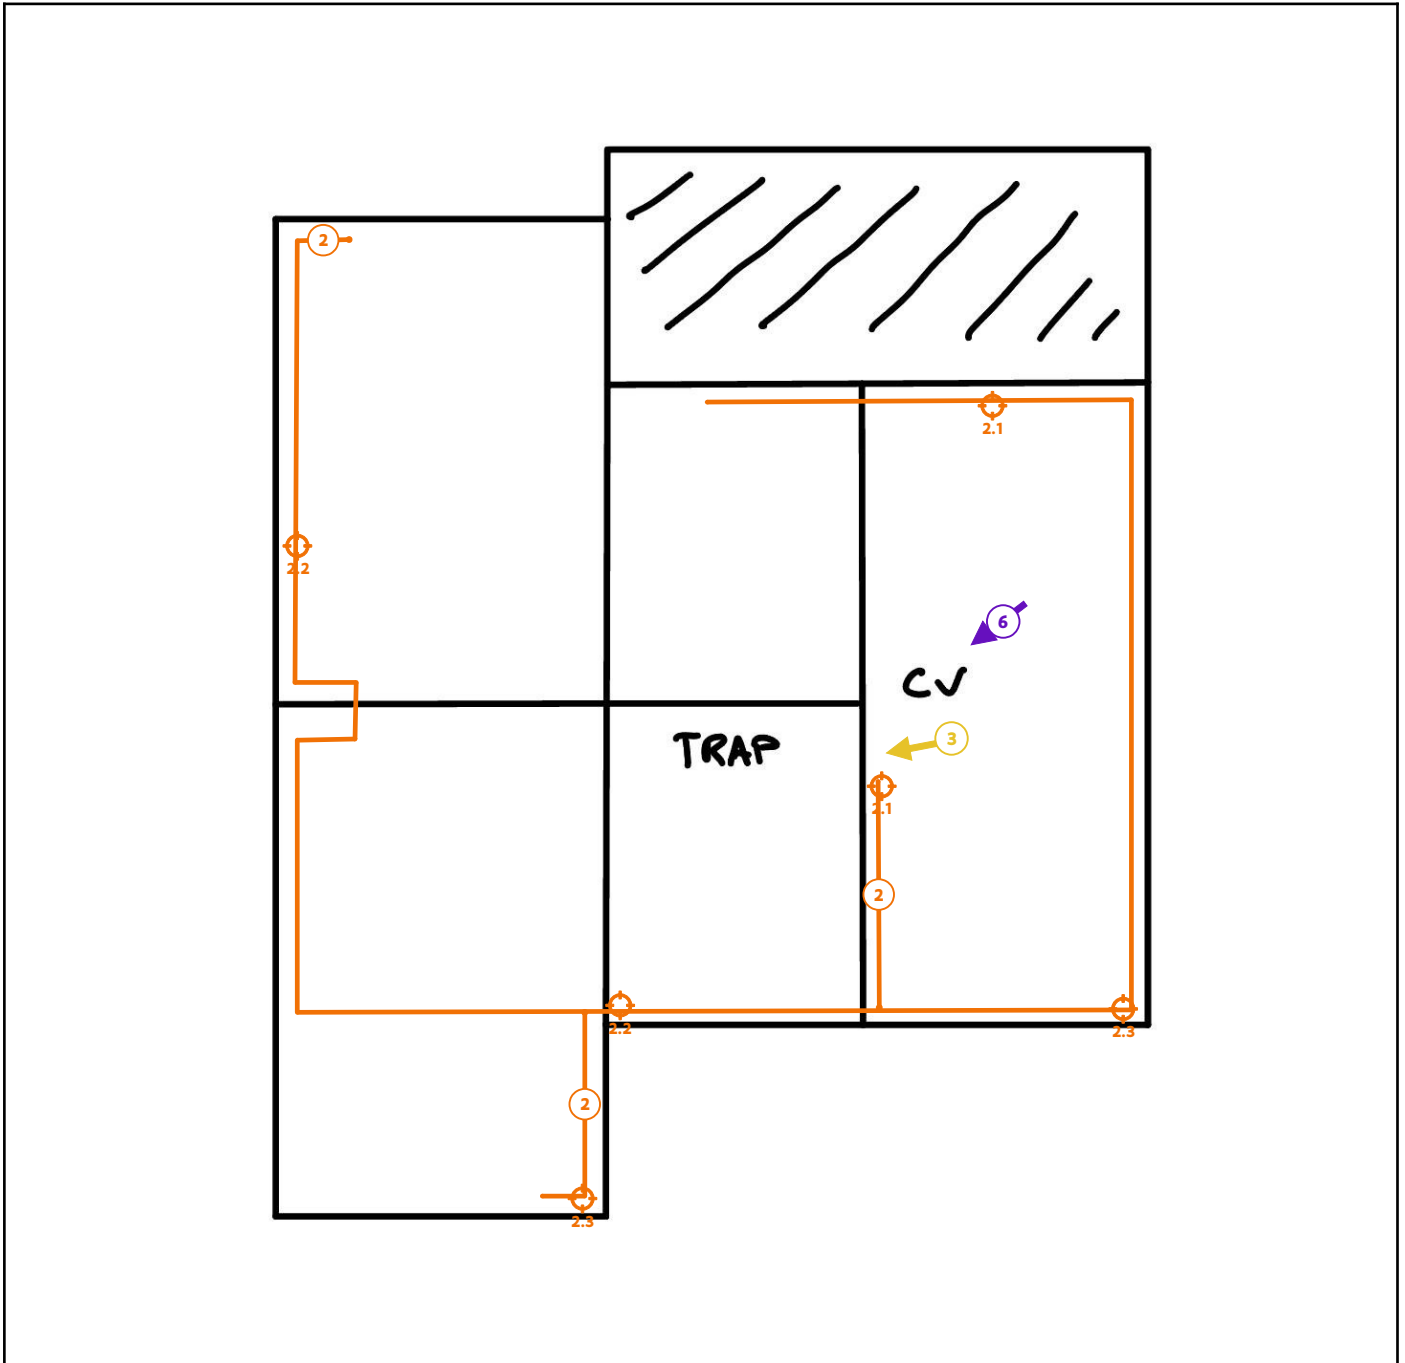
Plan 1.1: Kelder

Beschrijving	Type	Actie
2. Leidingisolatie	Asbestmateriaal	Verwijderen
2.1 Code: 3	Mengmonster	-
2.2 Code: 4	Mengmonster	-

2.3 Code: 5	Mengmonster	-
3. Elektrische componenten in bakeliet	Asbestmateriaal	Zorgvuldig beheren
6. Fabricagejaar CV-ketel = 2005	Advies	-

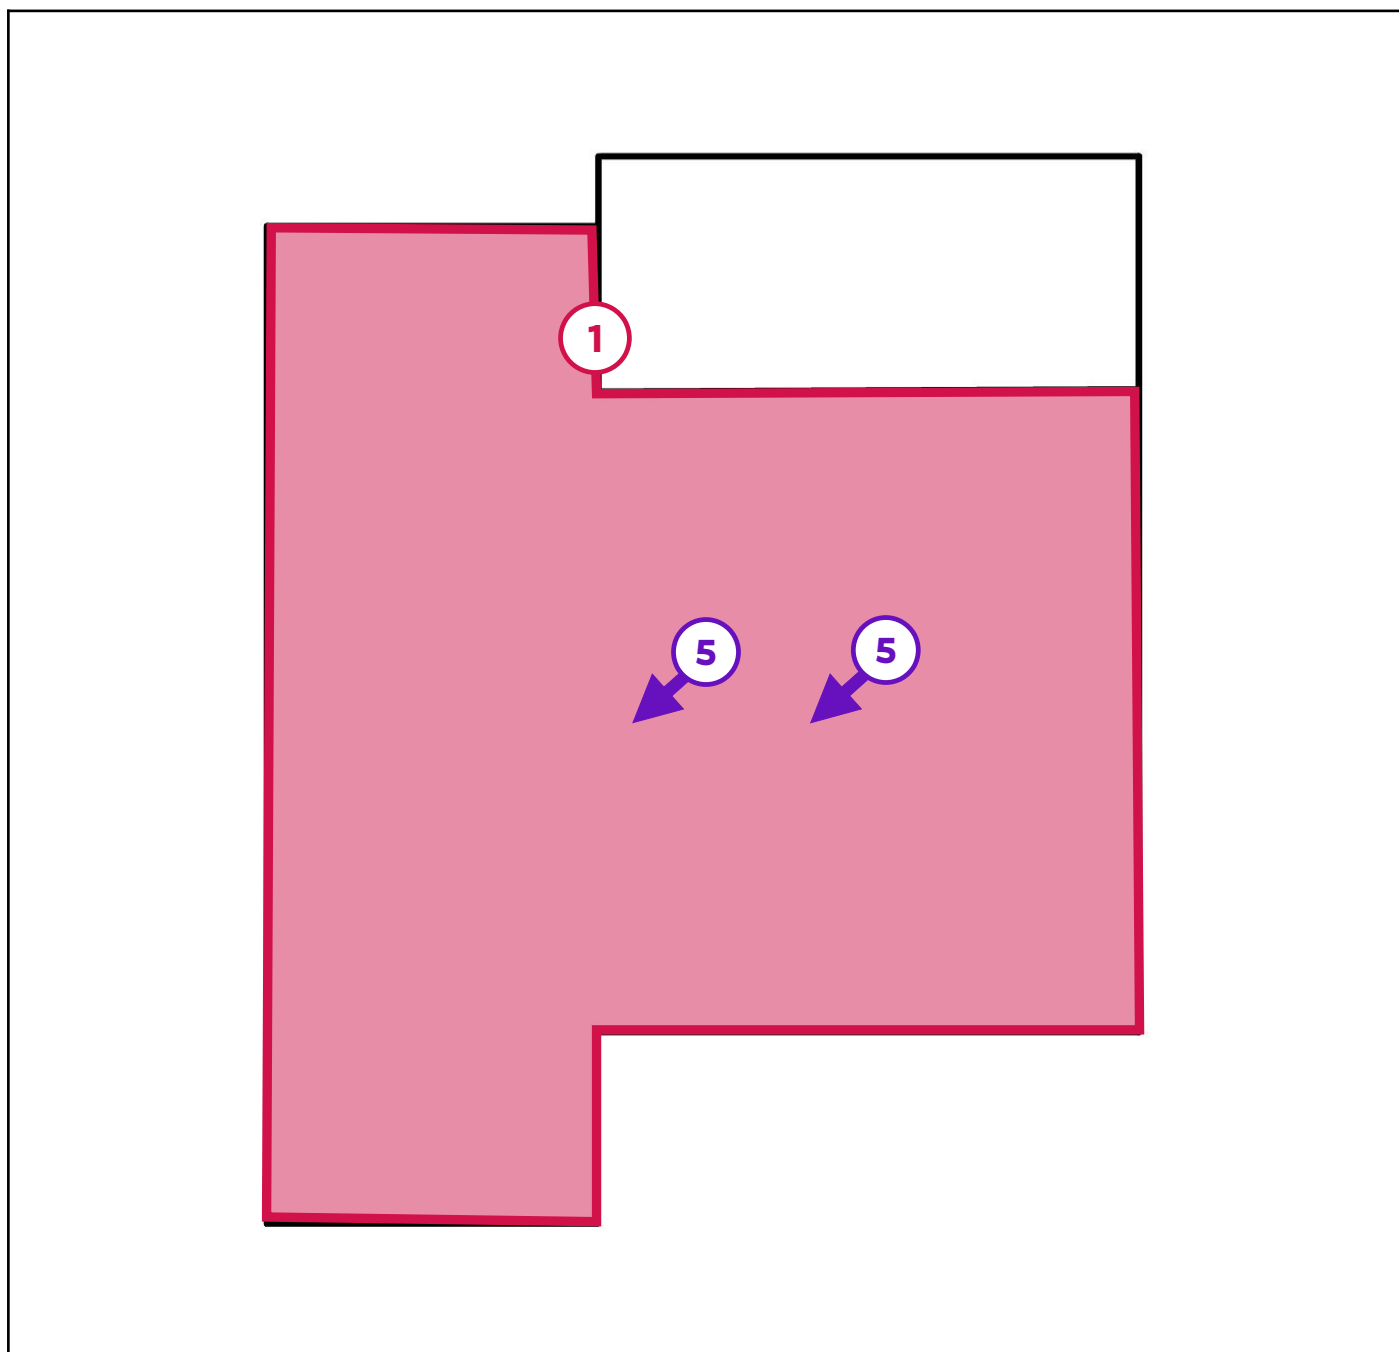
Plan 1.4: Zolder-Dak

Beschrijving	Type	Actie
1. dakbekleding met leien	Asbestmateriaal	Dringend verwijderen
5. Geen inspectie mogelijk van de binnenzijde van de schouw	Beperking	-

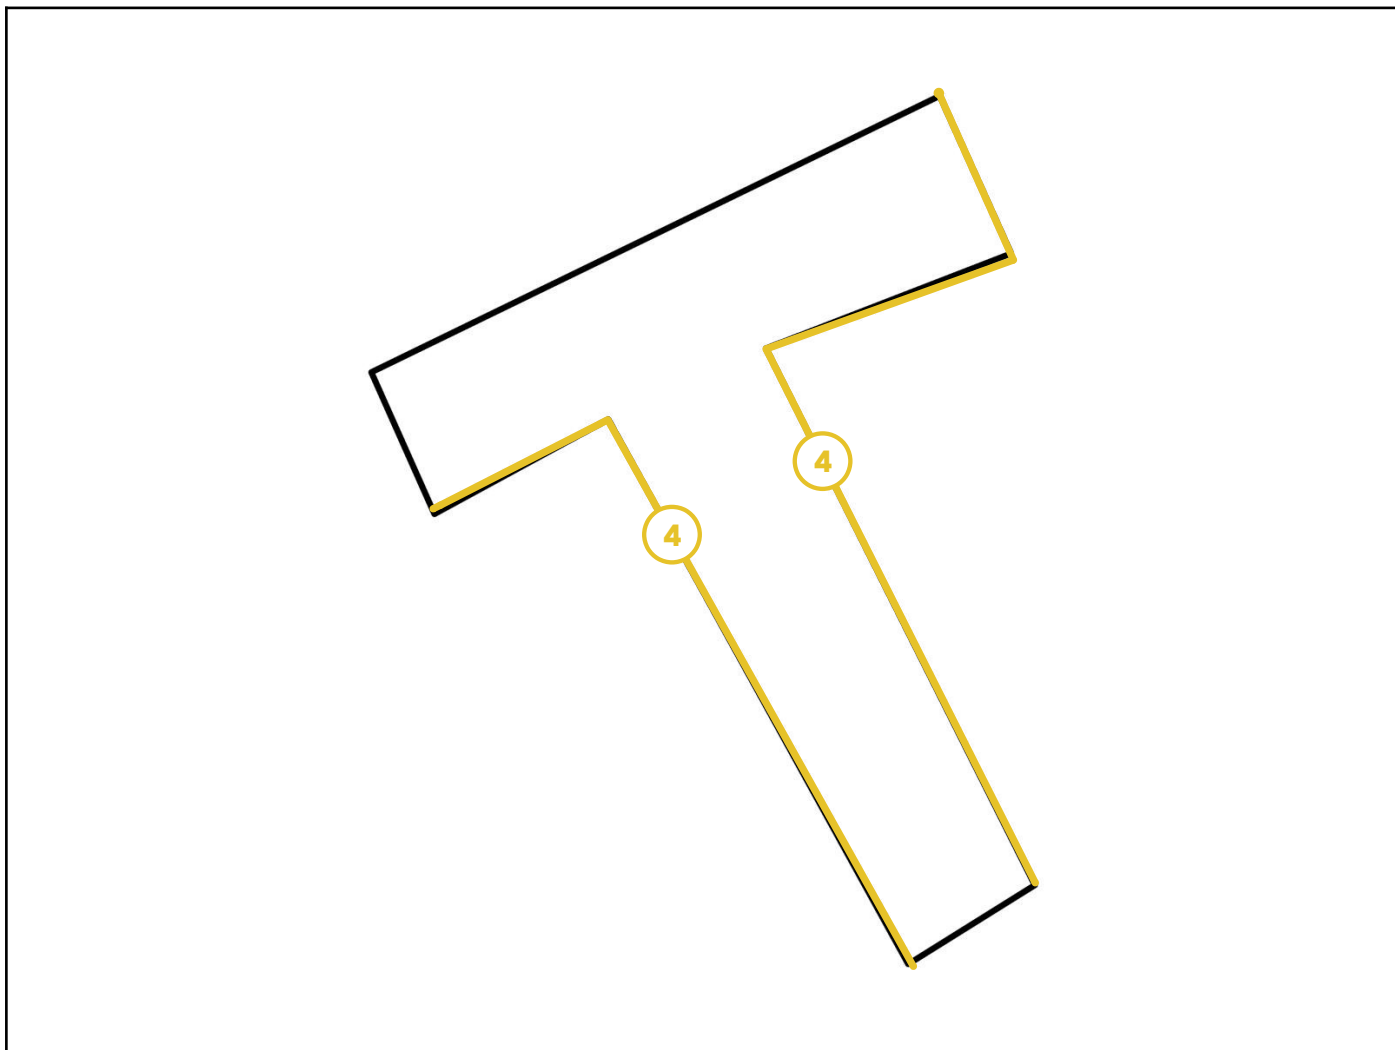
Plan 3.1: Tuinpad plan

Beschrijving	Type	Actie
4. Deksteen	Asbestmateriaal	Zorgvuldig beheren

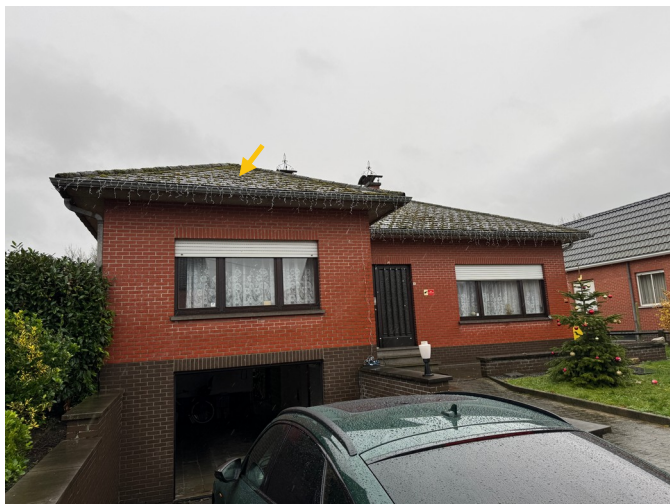
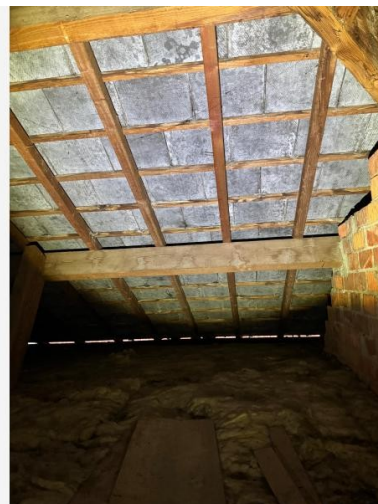
Dringend verwijderen

Eindbeoordeling materiaalrisico	Hoog materiaalrisico en/of hoge kans op vezelvrijgave
---------------------------------	---

Gebondenheid	Categorie 1: hechtgebonden in oorsprong
Asbestsoort (vezeltype)	Crocidoliet aanwezig
Asbestconcentratie	Laag (< 50%)
Afschermingsgraad van het gehele materiaal	Geheel of deels (ook) vrij aan de binnenlucht
Toestand van het materiaal	Matig beschadigd, matig verweerd

Beschrijving	dakbekleding met leien
Omgeving	Grenst aan binnen- en buitenlucht
Primaire drager	Schuin dak
Asbestmateriaal	Dak- en gevelbekleding - Lei, shingle
Bindmiddel van asbestmateriaal	Cement
Gebondenheid op basis van bindmiddel	Hecht
Hoeveelheid (oppervlakte - aantal)	<ul style="list-style-type: none">• 200,00 m² - 1 stuk
Totale oppervlakte	200,00 m ²
Eenvoudig bereikbaar	Ja
Bevestigingswijze	<ul style="list-style-type: none">• Genageld, geniet
Identificatiemethode	Vaststelling zonder monstername
Destructieve handeling voor identificatie	Nee

- Hemelwater dat afspoelt van asbestcement daken of gevels kan asbestdeeltjes bevatten. Gebruik het enkel voor gesloten circuits (bv. spoelen toiletten). Reinig na het vervangen van het dak of de gevel de dakgoten en regenwaterput of -ton om asbesthoudend sediment of slib te verwijderen
- Vervang de leien door een asbestvrije dakbekleding

- Eenvoudige handelingen: mag via doe-het-zelf of door werknemer(s) met opleidingsattest eenvoudige handelingen
De leien hebben nog hun bindingssterkte. Laat de werken uitvoeren door werknemers met een opleidingsattest eenvoudige handelingen.

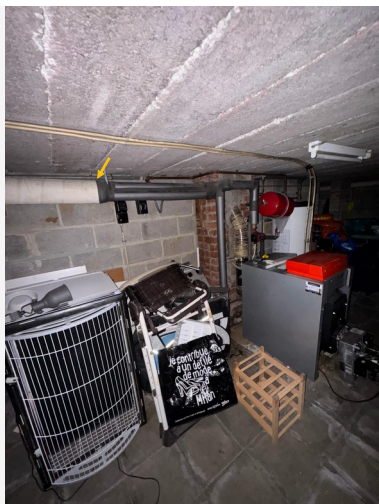
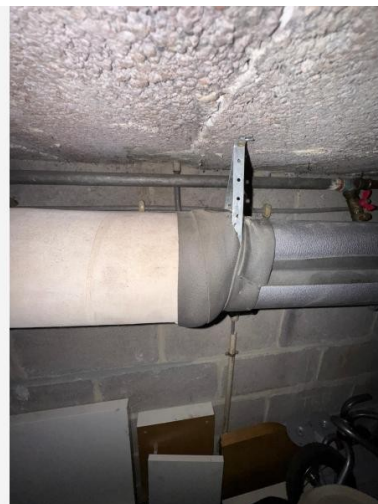
Verwijderen

Eindbeoordeling materiaalrisico	Verhoogd materiaalrisico en/of verhoogde kans op vezelvrijgave
---------------------------------	--

Gebondenheid	Categorie 2: niet-hechtgebonden met matrix
Asbestsoort (vezeltype)	Amfibool aanwezig, uitgezonderd crocidoliet
Asbestconcentratie	Hoog ($\geq 50\%$)
Afschermingsgraad van het gehele materiaal	Geheel of deels (ook) vrij aan de binnenlucht
Toestand van het materiaal	Licht beschadigd, licht verweerd. Intact calciumsilicaatmateriaal of categorie III 'gebondenheid'

#	Type	Referentie	Resultaat
2.1	Mengmonster	3	Chrysotiel, Amosiet
2.2	Mengmonster	4	Chrysotiel, Amosiet
2.3	Mengmonster	5	Chrysotiel, Amosiet

Beschrijving	Leidingisolatie
Omgeving	Binnen
Primaire drager	Ruimteverwarming
Asbestmateriaal	In-situ afwerkingslagen - Thermische isolatie
Bindmiddel van asbestmateriaal	Gips - kalk
Gebondenheid op basis van bindmiddel	Niet-hechtgebonden
Hoeveelheid (lengte - omtrek - dikte - aantal)	<ul style="list-style-type: none"> • 38,00 m - 45,00 cm - 2,00 cm - 1 stuk
Totaal volume	0,342 m ³
Eenvoudig bereikbaar	Ja
Bevestigingswijze	<ul style="list-style-type: none"> • Verlijmd, ingegoten, versmeerd
Identificatiemethode	Vaststelling met monsternamen
Destructieve handeling voor identificatie	Nee
Opmerking	<p>Staal id. 3 = rechte stukken leidingisolatie.</p> <p>Staal id. 4 = bochten leidingisolatie.</p> <p>De omtrek is een gemiddelde, daar de omtrek over het trace' varieert. De dikte is een schatting van de isolatie en gips tot aan de drager.</p> <p>De lengte is een berekend schatting van wat zichtbaar is. mogelijk zijn er in kruipruimte en onder de vloeren nog leidingen aanwezig. er worden geen rechten verleend aan deze waardes.</p>

- Zorg voor een veilig beheer. Vermijd het beschadigen van het asbestmateriaal. Controleer de toestand jaarlijks op wijzigingen.
- Scherm in afwachting van verwijdering het asbestmateriaal af van luchtstromingen en verstoring: bijvoorbeeld door het te verpakken, te fixeren, af te dekken, signalisatie - afbakening aan te brengen, ...

- Hermetische zone (erkend asbestverwijderaar)
Deze toepassing kan/mag enkel worden verwijderd door een erkend asbestverwijderaar in hermetische zone.

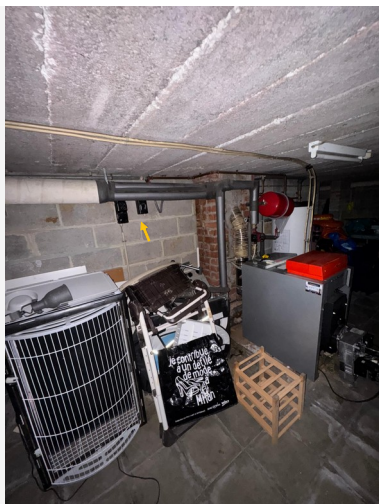
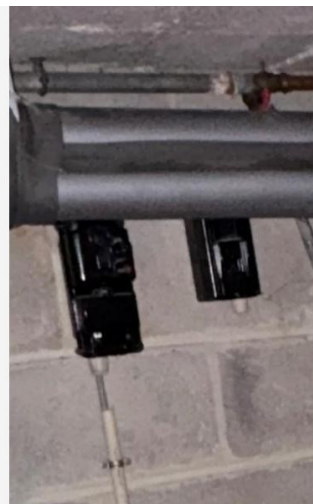
Zorgvuldig beheren

De meterkast is waarschijnlijk eigendom van Fluvius. In dat geval mag u deze niet zelf verwijderen. Neem bij vragen contact op met Fluvius

Eindbeoordeling materiaalrisico	Laag materiaalrisico en/of verlaagde kans op vezelvrijgave
---------------------------------	--

Gebondenheid	Categorie 1: hechtgebonden in oorsprong
Asbestsoort (vezeltype)	Crocidoliet aanwezig
Asbestconcentratie	Laag (< 50%)
Afschermingsgraad van het gehele materiaal	Geheel of deels (ook) vrij aan de binnenlucht
Toestand van het materiaal	Onbeschadigd, niet verweerd

Beschrijving	Elektrische componenten in bakeliet
Omgeving	Binnen
Primaire drager	Communicatie en elektrische infrastructuur en uitrusting
Asbestmateriaal	Plaat, paneel, tablet - Type Bakeliet
Bindmiddel van asbestmateriaal	Kunststof of -hars
Gebondenheid op basis van bindmiddel	Hecht
Hoeveelheid (oppervlakte - dikte - aantal)	• 0,50 m ² - 1,00 cm - 1 stuk
Totaal volume	0,005 m ³
Eenvoudig bereikbaar	Ja
Bevestigingswijze	• Geschroefd
Identificatiemethode	Vaststelling zonder monstername
Destructieve handeling voor identificatie	Nee

- Zorg voor een veilig beheer. Vermijd het beschadigen van het asbestmateriaal. Controleer de toestand jaarlijks op wijzigingen.

- Eenvoudige handelingen: mag via doe-het-zelf of door werknemer(s) met opleidingsattest eenvoudige handelingen
De toepassing is hechtgebonden en kan worden losgeschroefd.

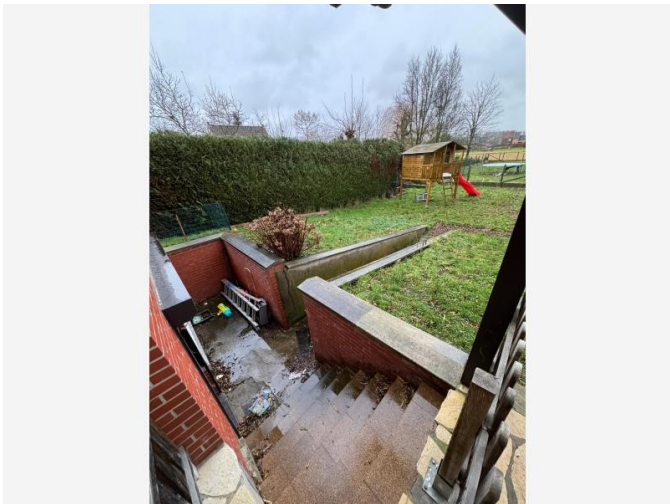
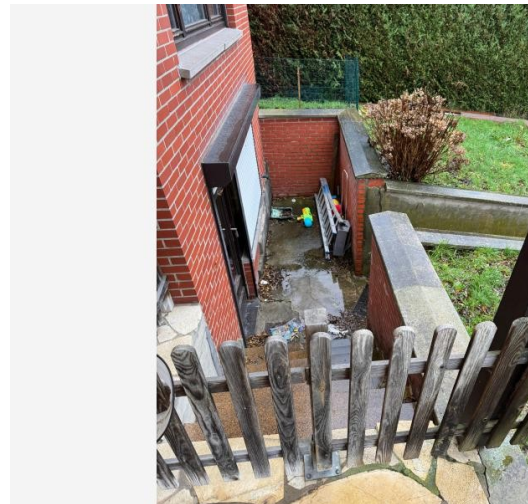
Zorgvuldig beheren

Eindbeoordeling materiaalrisico	Laag materiaalrisico en/of verlaagde kans op vezelvrijgave
---------------------------------	--

Gebondenheid	Categorie 1: hechtgebonden in oorsprong
Asbestsoort (vezeltype)	Crocidoliet aanwezig
Asbestconcentratie	Laag (< 50%)
Afschermingsgraad van het gehele materiaal	Geheel of deels vrij aan de buitenlucht
Toestand van het materiaal	Licht beschadigd, licht verweerd. Intact calciumsilicaatmateriaal of categorie III 'gebondenheid'

Beschrijving	Deksteen
Omgeving	Buiten
Primaire drager	Wand vrijstaand (scheidingsmuur, ...)
Asbestmateriaal	Deksteen, muurkap - Hol
Bindmiddel van asbestmateriaal	Cement
Gebondenheid op basis van bindmiddel	Hecht
Hoeveelheid (oppervlakte - dikte - aantal)	• 6,00 m ² - 5,00 cm - 1 stuk
Totaal volume	0,30 m ³
Eenvoudig bereikbaar	Ja
Bevestigingswijze	• Verlijmd, ingegoten, versmeerd
Identificatiemethode	Vaststelling zonder monstername
Destructieve handeling voor identificatie	Nee

- Verwijder de deksteen en vervang hem door een asbestvrije steen

- Eenvoudige handelingen: mag via doe-het-zelf of door werknemer(s) met opleidingsattest eenvoudige handelingen
De steen kan voorzichtig worden losgebeiteld.

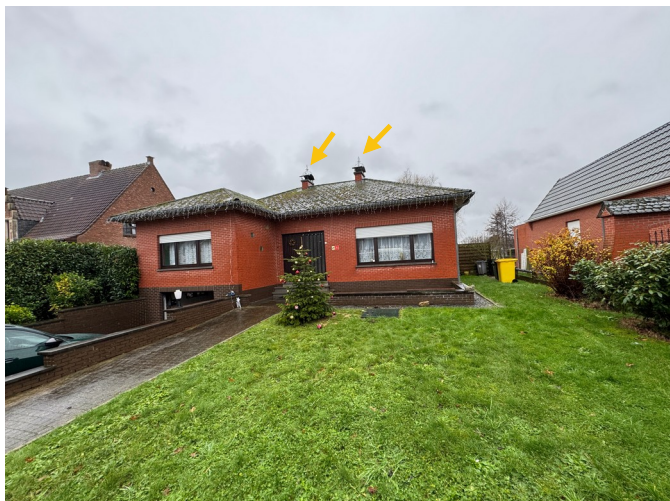
Fiche 5: Geen inspectie mogelijk van de binnenzijde van de schouw

Tijdelijke beperking

Reden: Er is geen volledige risicobeoordeling mogelijk

Uitleg van de asbestdeskundige: De binnenzijde van de schouw kon niet worden geïnspecteerd.

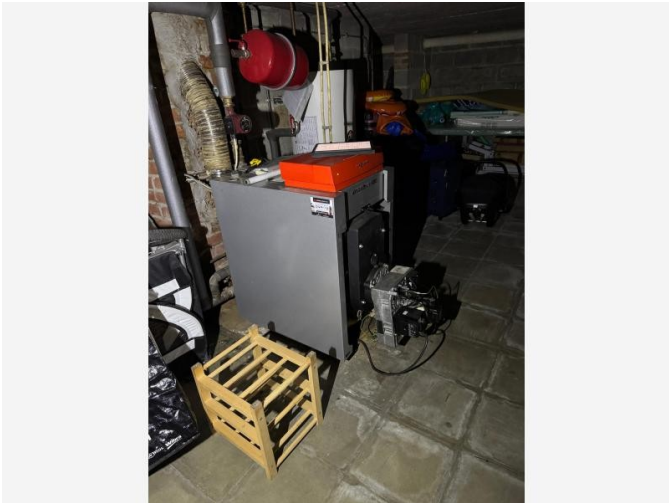
Het fabricagejaar van de CV-ketel dateert van na de periode waarin CV-ketels werden geproduceerd met asbesthoudende onderdelen

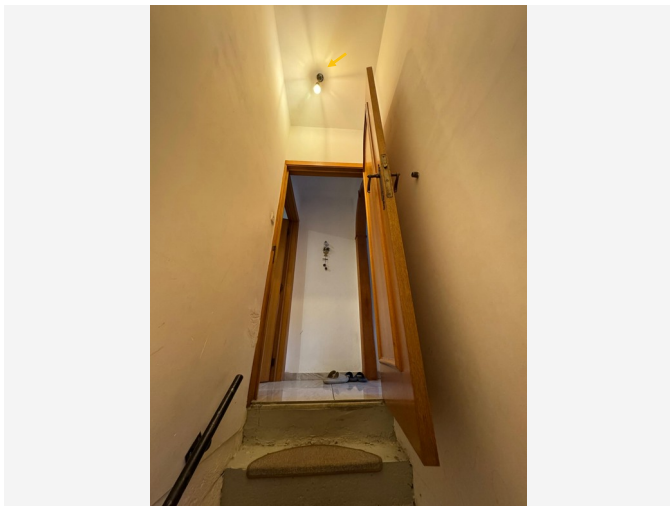
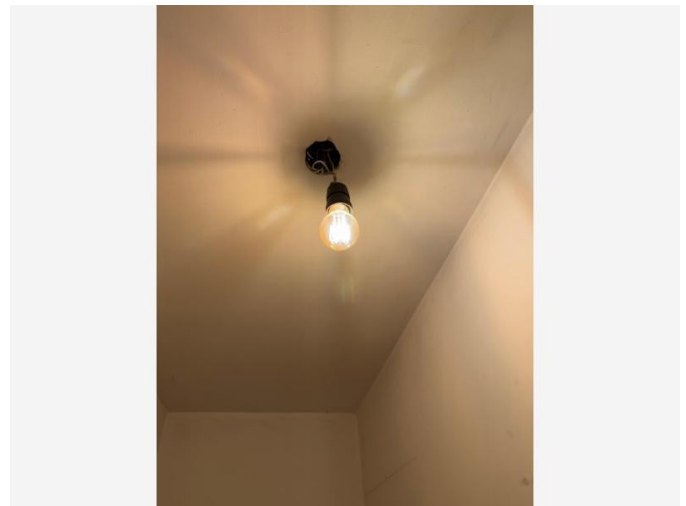
Geen asbest

#	Type	Referentie	Resultaat
7.1	Mengmonster	2	Geen asbest

Beschrijving	Pleisterwerk plafond
Omgeving	Binnen
Primaire drager	Plafond
Bindmiddel van materiaal	Gips - kalk
Gebondenheid op basis van bindmiddel	Niet-hechtgebonden
Hoeveelheid (oppervlakte - dikte - aantal)	• 120,00 m ² - 1,00 cm - 1 stuk
Totaal volume	1,20 m ³
Identificatiemethode	Vaststelling met monsternamen
Destructieve handeling voor identificatie	Nee
Opmerking	<p>Bemonstering:</p> <ul style="list-style-type: none">- Individuele ruimte : Slk3- Natte ruimte : Badkamer- Trappenhal: Keldertrap- Stookruimte: Geen pleisterwerk <p>De oppervlakte is een berekende schatting, er worden geen rechten verleend aan deze oppervlakten. De dikte is een schatting die voorkomt uit de monsterplaatsen en is daarom niet altijd representatief</p>

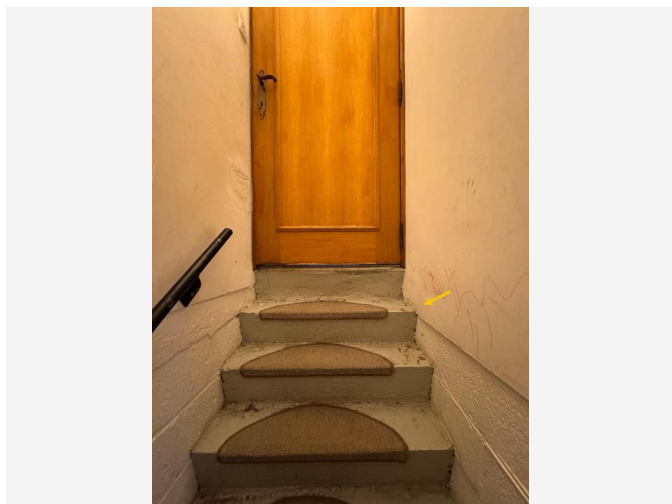
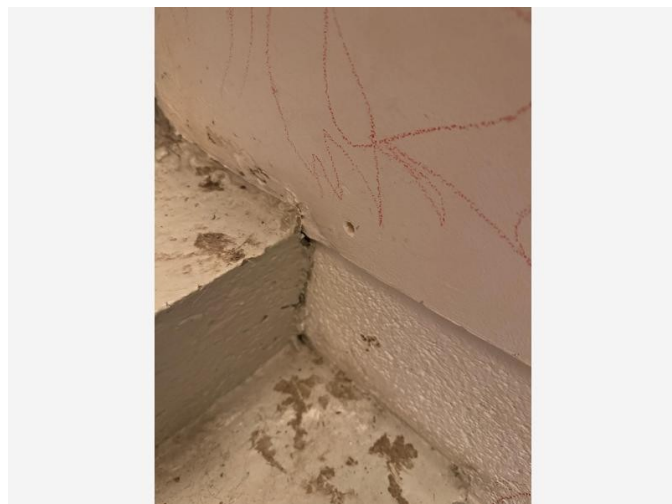
Geen asbest

#	Type	Referentie	Resultaat
8.1	Mengmonster	1	Geen asbest

Beschrijving	Pleisterwerk muren
Omgeving	Binnen
Primaire drager	Binnenwand
Bindmiddel van materiaal	Gips - kalk
Gebondenheid op basis van bindmiddel	Niet-hechtgebonden
Hoeveelheid (oppervlakte - dikte - aantal)	• 200,00 m ² - 1,00 cm - 1 stuk
Totaal volume	2,00 m ³
Identificatiemethode	Vaststelling met monsternamen
Destructieve handeling voor identificatie	Nee
Opmerking	<p>Bemonstering:</p> <ul style="list-style-type: none">- Individuele ruimte : Slk2- Natte ruimte : Keuken- Trappenhal: Keldertrap- Stookruimte: Geen pleisterwerk <p>De oppervlakte is een berekende schatting, er worden geen rechten verleend aan deze oppervlakten. De dikte is een schatting die voorkomt uit de monsterplaatsen en is daarom niet altijd representatief</p>
