# Asbestinventarisatattest

Stwg op Kortenen 20, 3450 Geetbets

Attestnummer : 20260624-000023.000

Uitgegeven op : 24.06.2026

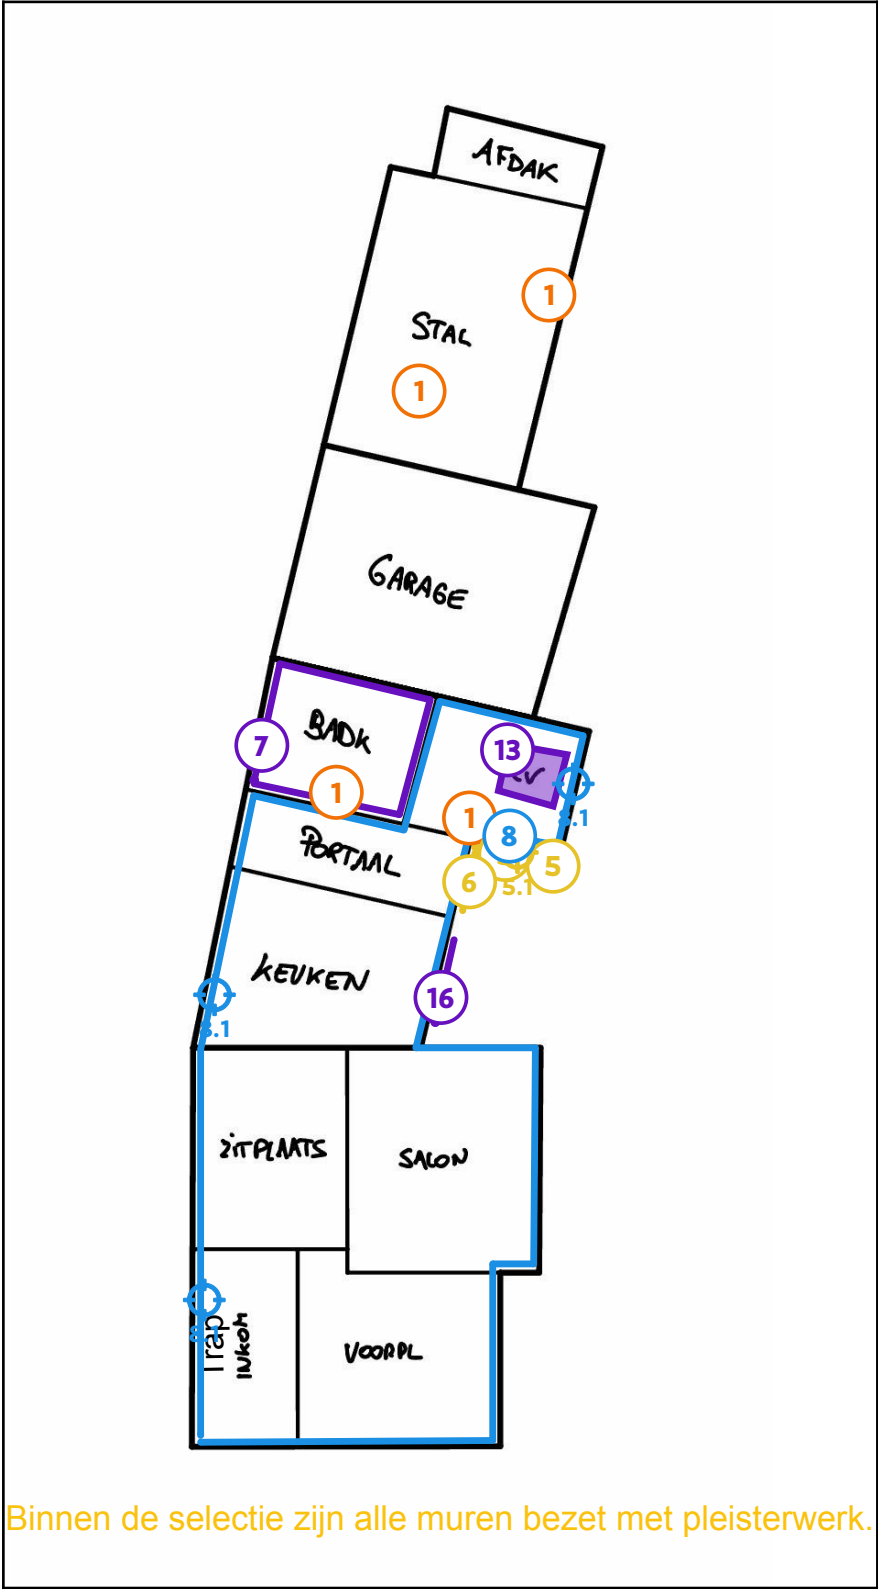
# Plan 1.2: Gv - wanden

| 1. Bakeliet schakelaars/stopcontacten | Asbestmateriaal | Verwijderen |
| 5. Vensterbank hol (buiten) | Asbestmateriaal | Zorgvuldig beheren |
| 6. Glasal deurpaneel | Asbestmateriaal | Zorgvuldig beheren |

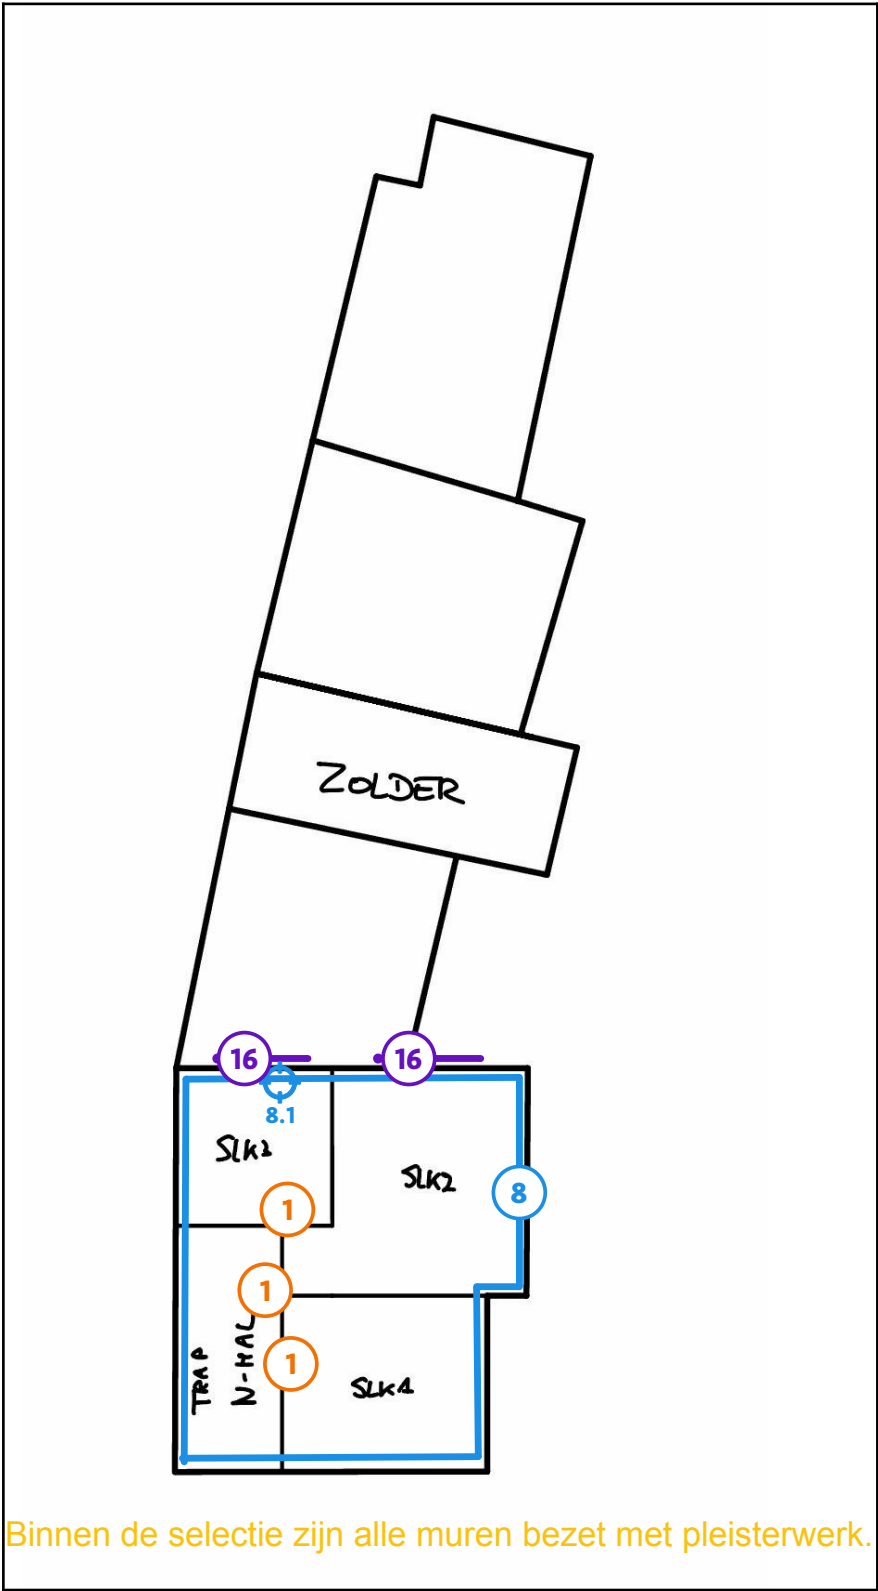
Plan 1.4: Gv+1 - wanden

| 1. Bakeliet schakelaars/stopcontacten | Asbestmateriaal | <a href="#">Verwijderen</a> |

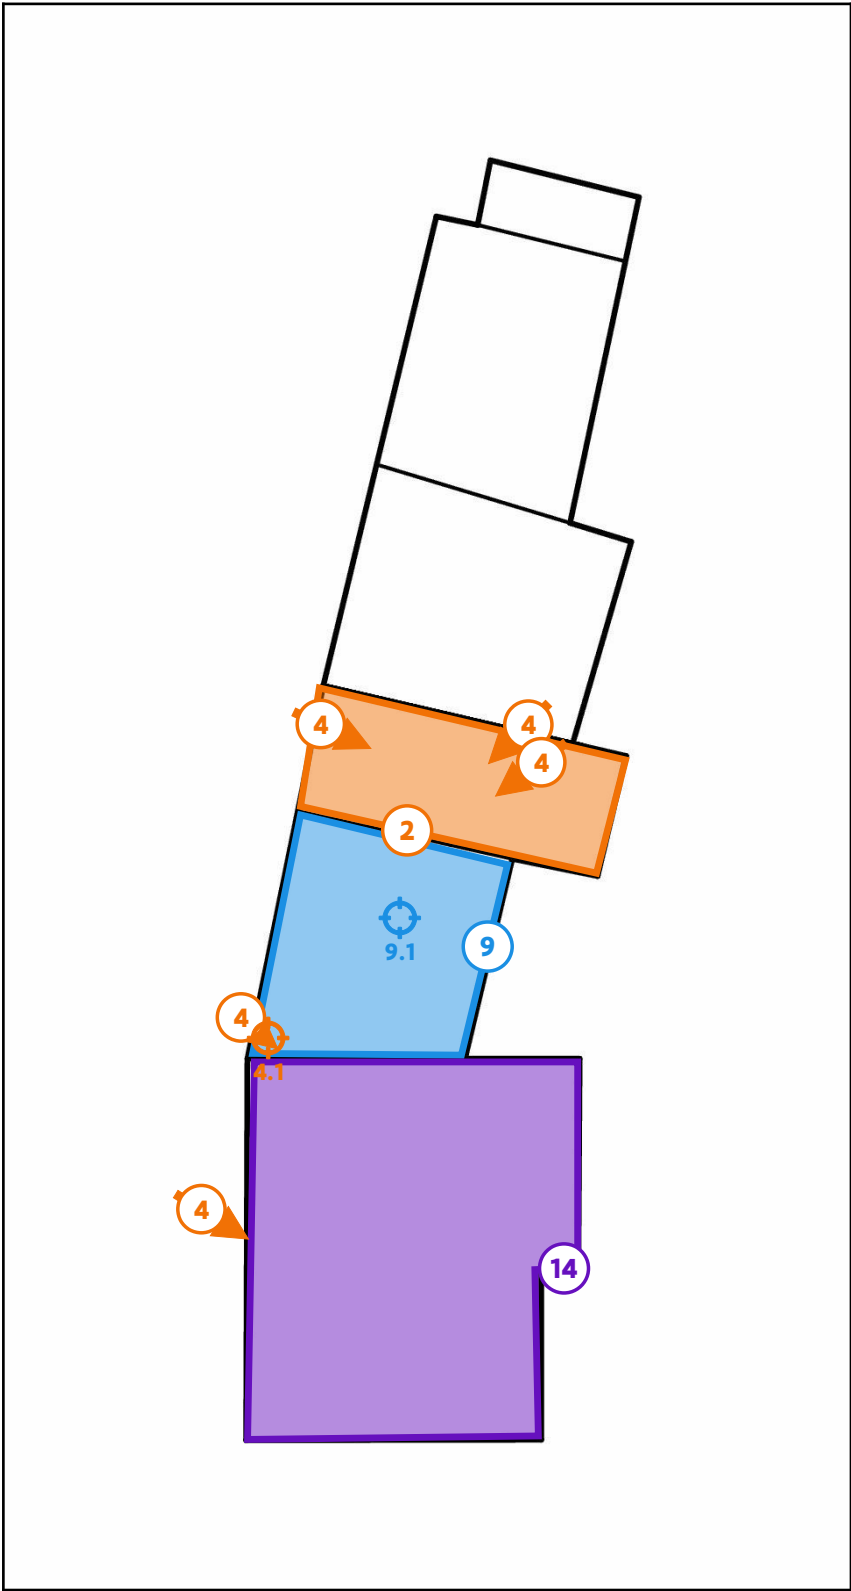
Plan 1.8: Dak

| 2. Dak bestaande uit golfplaten (stal/garage - garage) | Asbestmateriaal | <a href="#">Verwijderen</a> |
| 4. Schouw in AC | Asbestmateriaal | <a href="#">Verwijderen</a> |

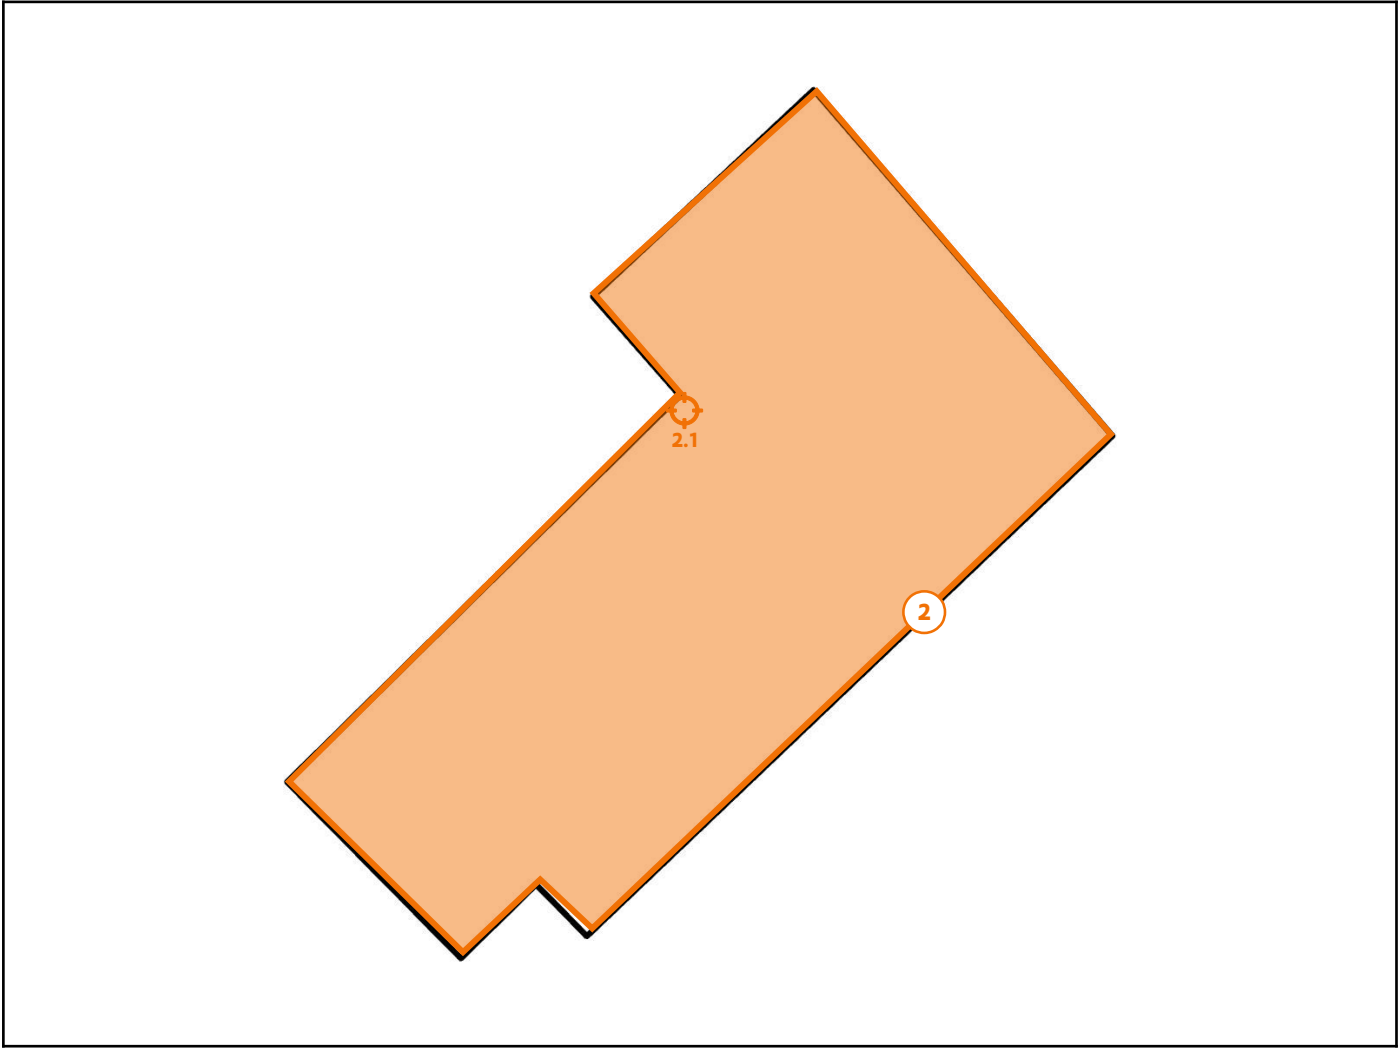
# Plan 2.1: Stallingen plan

| Beschrijving | Type | Actie |
|---|---|---|
| 2. Dak bestaande uit golfplaten (stal/garage - garage) | Asbestmateriaal | <div>Verwijderen</div> |

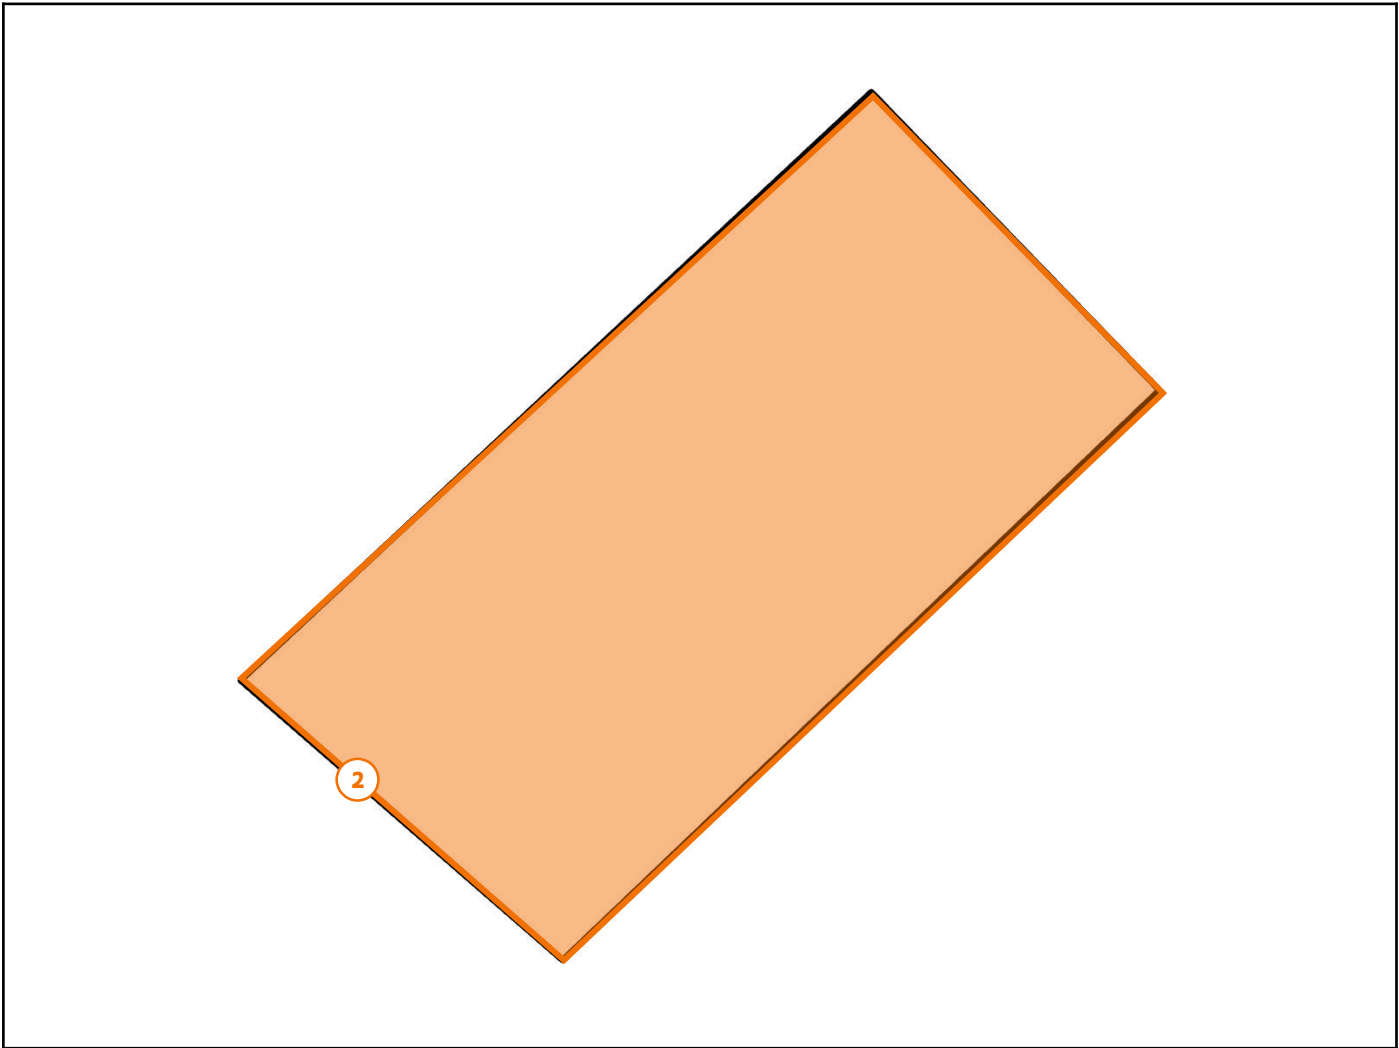
# Plan 3.1: Garage plan

| Beschrijving | Type | Actie |
|---|---|---|
| 2. Dak bestaande uit golfplaten (stal/garage - garage) | Asbestmateriaal | <div>Verwijderen</div> |

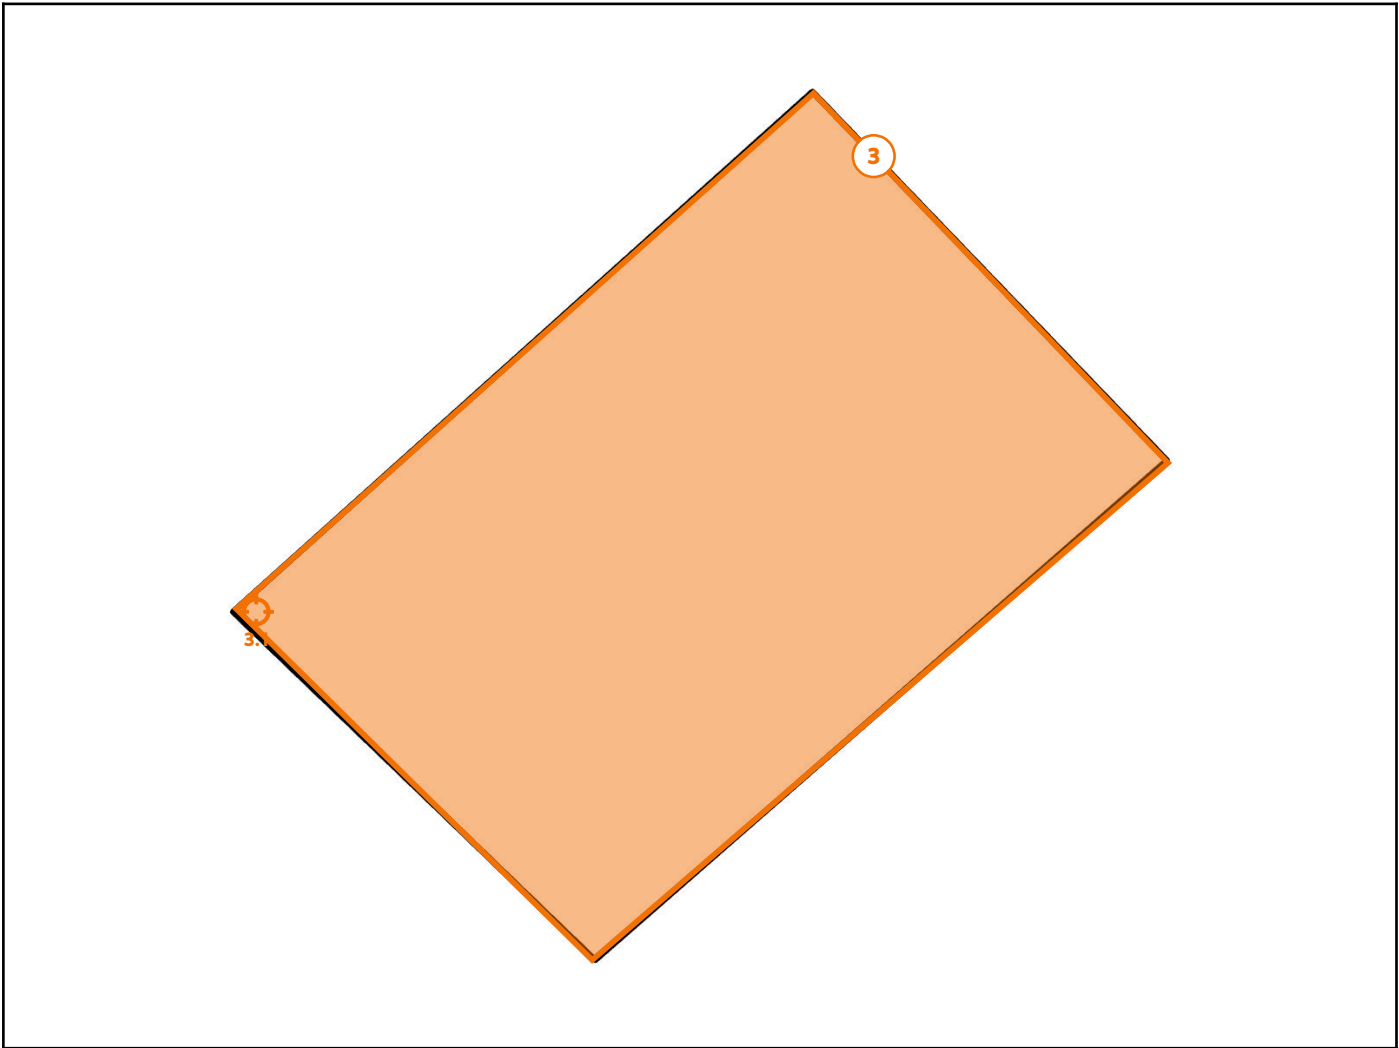
# Plan 4.1: Duiventil plan

| Beschrijving | Type | Actie |
|---|---|---|
| 3. Dak bestaande uit golfplaten - Duiventil | Asbestmateriaal | <a href="#">Verwijderen</a> |

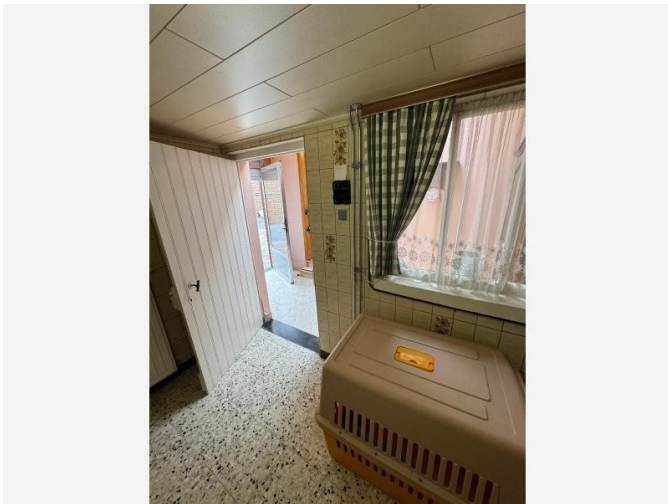
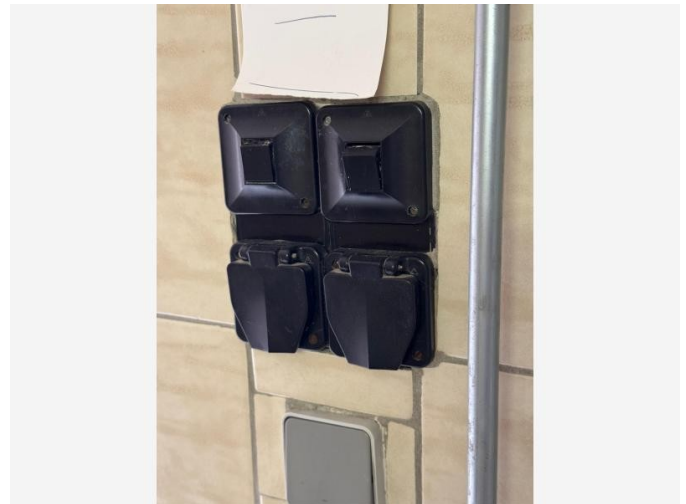
Het asbestmateriaal valt onder de mijlpaal van 2040.

Verwijderen

| Eindbeoordeling materiaalrisico | Verhoogd materiaalrisico en/of verhoogde kans op vezelvrijgave |

| Asbestsoort (vezeltype) | Crocidoliet aanwezig |

| Beschrijving | Bakeliet schakelaars/stopcontacten |

- Zorg voor een veilig beheer. Vermijd het beschadigen van het asbestmateriaal. Controleer de toestand jaarlijks op wijzigingen.
- Voer bijkomende staalname(s) uit.

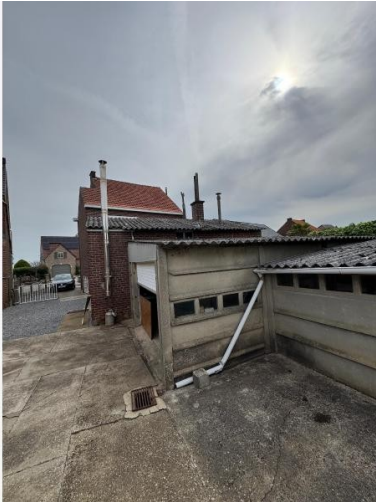
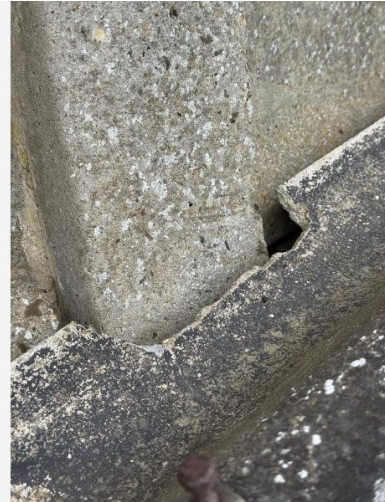
## Fiche 2: Dak bestaande uit golfplaten (stal/garage - garage)

Het asbestmateriaal valt onder de mijlpaal van 2034.

Verwijderen

- Verwijder dit asbestmateriaal zo snel mogelijk. Volg de toestand goed op.
- Hemelwater dat afspoelt van asbestcement daken of gevels kan asbestdeeltjes bevatten. Gebruik het enkel voor gesloten circuits (bv. spoelen toiletten). Reinig na het vervangen van het dak of de gevel de dakgoten en regenwaterput of -ton om asbesthoudend sediment of slib te verwijderen
