Asbestinventarisatetest

Oratoriënhof 4, 3210 Lubbeek

Attestnummer : 20240417-000294.001

Uitgegeven op : 08.05.2024

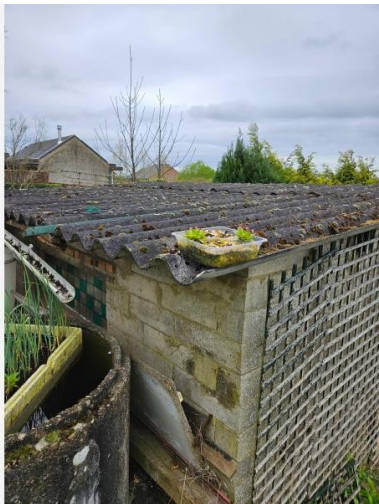
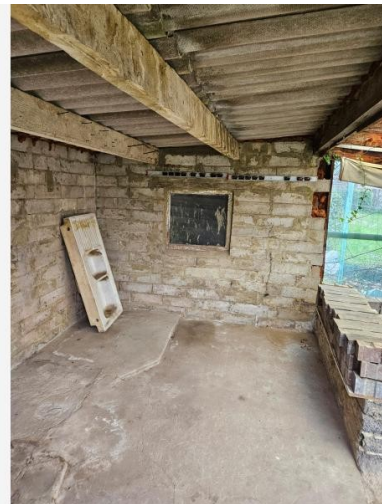
Eindbeoordeling materiaalrisico	Verhoogd materiaalrisico en/of verhoogde kans op vezelvrijgave
---------------------------------	--

Gebondenheid	Categorie 1: hechtgebonden in oorsprong
Asbestsoort (vezeltype)	Alleen chrysotiel
Asbestconcentratie	Laag (< 50%)
Afschermingsgraad van het gehele materiaal	Geheel of deels (ook) vrij aan de binnenlucht
Toestand van het materiaal	Matig beschadigd, matig verweerd

#	Type	Referentie	Resultaat
1.1	Puntmonster	8205160	Chrysotiel

Beschrijving	Golfplaten tuinhuis
Omgeving	Grenst aan binnen- en buitenlucht
Primaire drager	Schuin dak
Asbestmateriaal	Dak- en gevelbekleding - Golfplaat
Bindmiddel van asbestmateriaal	Cement
Gebondenheid op basis van bindmiddel	Hecht

Hoeveelheid (oppervlakte - aantal)	<ul style="list-style-type: none">• 20,00 m² - 1 stuk
Totale oppervlakte	20,00 m ²
Eenvoudig bereikbaar	Ja
Bevestigingswijze	<ul style="list-style-type: none">• Geschroefd
Identificatiemethode	Vaststelling met monstername
Destructieve handeling voor identificatie	Nee

Het asbestmateriaal valt onder de mijlpaal van 2034.

Verwijderen

- Zorg voor een veilig beheer. Vermijd het beschadigen van het asbestmateriaal. Controleer de toestand jaarlijks op wijzigingen.
- Hemelwater dat afspoelt van asbestcement daken of gevels kan asbestdeeltjes bevatten. Gebruik het enkel voor gesloten circuits (bv. spoelen toiletten). Reinig na het vervangen van het dak of de gevel de dakgoten en regenwaterput of -ton om asbesthoudend sediment of slib te verwijderen

- Eenvoudige handelingen: mag via doe-het-zelf of door werknemer(s) met opleidingsattest eenvoudige handelingen
Hechtgebonden buitentoepassing mag je zelf verwijderen of via aannemer met EH opleiding, golfplaten dienen in 1 geheel verwijderd te worden, zonder te breken. Draag hierbij de nodige beschermingsmiddelen (FFP3, tyvek en handschoenen.) Bekijk de website van OVAM voor eventuele initiatieven ter ondersteuning en informering van verwijdering.

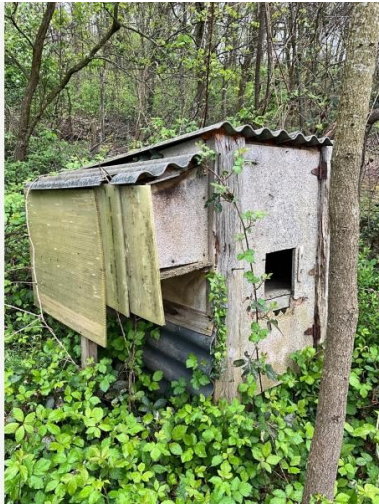
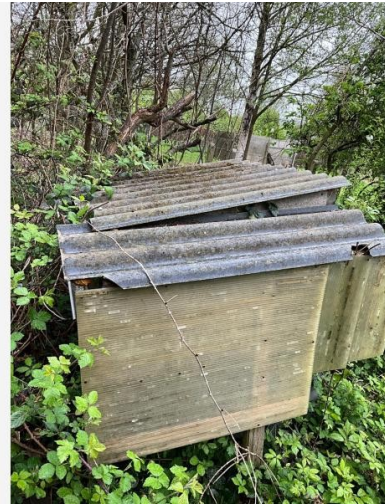
Eindbeoordeling materiaalrisico	Verhoogd materiaalrisico en/of verhoogde kans op vezelvrijgave
---------------------------------	--

Gebondenheid	Categorie 1: hechtgebonden in oorsprong
Asbestsoort (vezeltype)	Crocidoliet aanwezig
Asbestconcentratie	Laag (< 50%)
Afschermingsgraad van het gehele materiaal	Geheel of deels vrij aan de buitenlucht
Toestand van het materiaal	Matig beschadigd, matig verweerd

Beschrijving	Golfplaten kippenhok
Omgeving	Buiten
Primaire drager	Schuin dak
Asbestmateriaal	Dak- en gevelbekleding - Golfplaat
Bindmiddel van asbestmateriaal	Cement
Gebondenheid op basis van bindmiddel	Hecht
Hoeveelheid (oppervlakte - aantal)	• 2,00 m ² - 1 stuk
Totale oppervlakte	2,00 m ²
Eenvoudig bereikbaar	Ja
Bevestigingswijze	• Geschroefd

Het asbestmateriaal valt onder de mijlpaal van 2034.

Verwijderen

- Zorg voor een veilig beheer. Vermijd het beschadigen van het asbestmateriaal. Controleer de toestand jaarlijks op wijzigingen.

- Eenvoudige handelingen: mag via doe-het-zelf of door werknemer(s) met opleidingsattest eenvoudige handelingen
Hechtgebonden buitentoepassing mag je zelf verwijderen of via aannemer met EH opleiding, golfplaten dienen in 1 geheel verwijderd te worden, zonder te breken. Draag hierbij de nodige beschermingsmiddelen (FFP3, tyvek en handschoenen.)

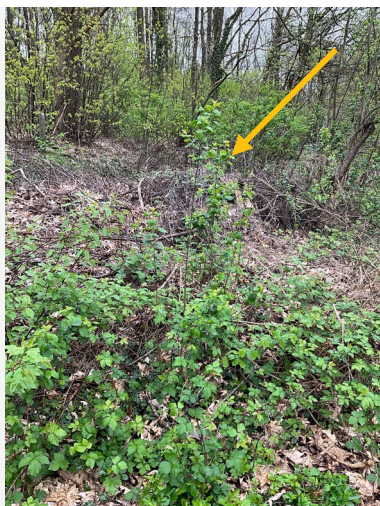
Tijdelijke beperking

Reden: Overwoekerende vegetatie

Uitleg van de asbestdeskundige: Tijdens het plaatsbezoek was er al een redelijke vegetatie over de gehele tuin. Zeker het achterste stuk (+-20m) en aan de perceelsgrenzen was niet te inspecteren vanwege begroeiing en takken. Let er bij werken in de tuin dus op dat er zich nog verdachte toepassingen kunnen bevinden.

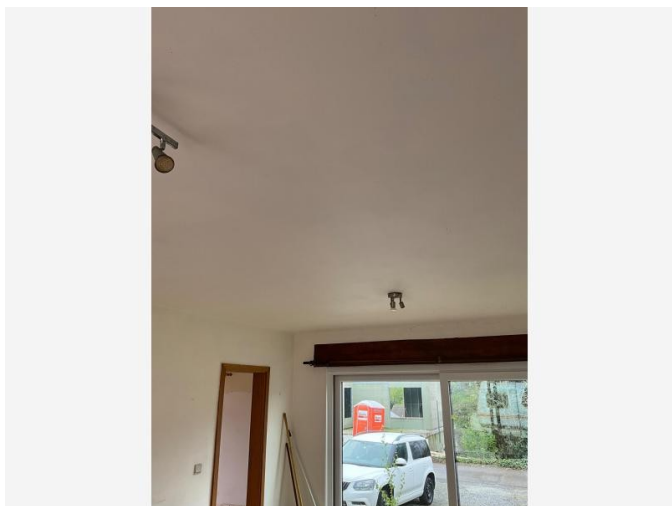
De gehele woning is afgewerkt met een verlaagd plafond in gyproc. Let er bij verbouwingen op dat er zich nog verdachte toepassingen kunnen achter bevinden.

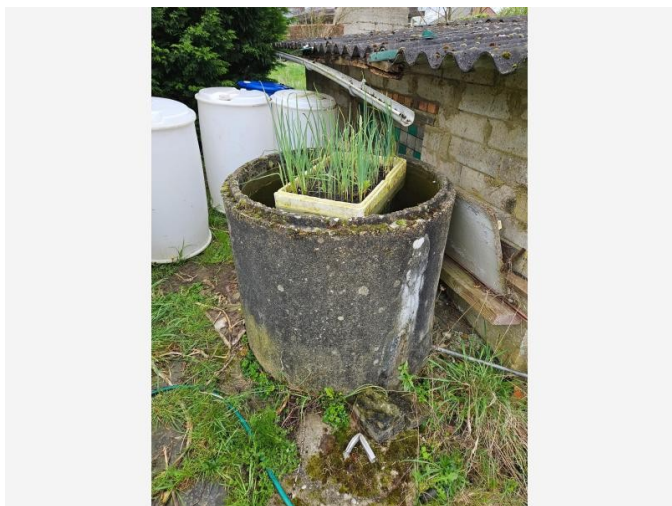
Het slib in de opvangton (niet kunnen vaststellen vanwege dat deze vol met water stond) bevat mogelijks vrije asbestvezels doordat deze onder het golfplaten dak staat. Houdt hier bij het leegmaken/verwijderen rekening mee.

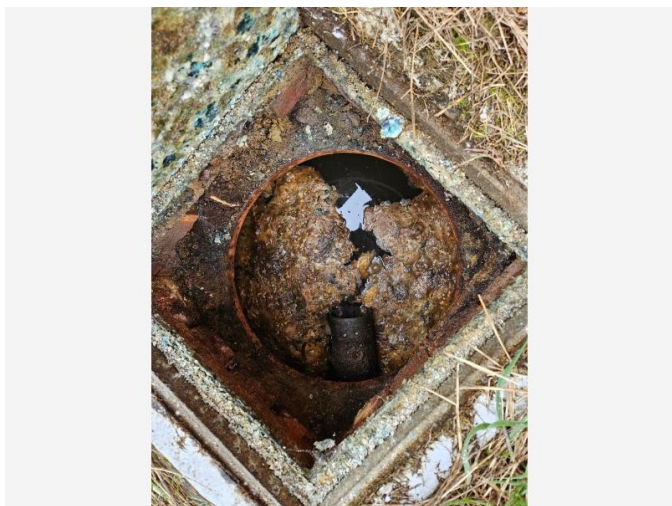
Al de putdeksels rond de woning gecontroleerd en vastgesteld dat deze van PVC zijn. Let er op dat putten met water in niet gecontroleerd konden worden.

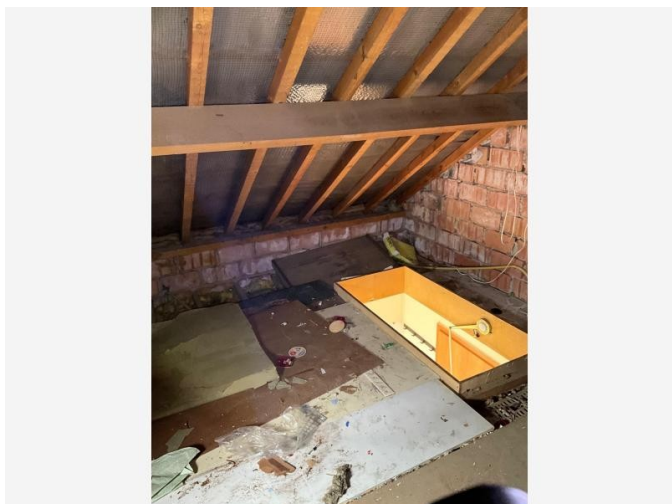
Het onderdak van de woning is een plastic folie en dus niet asbestverdacht.

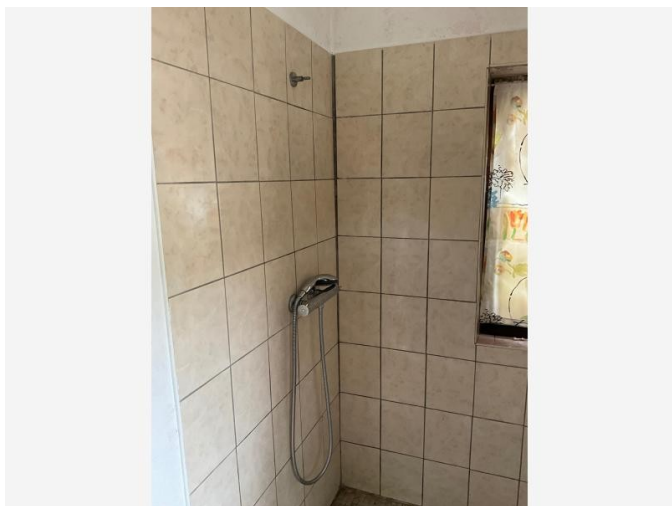
Tegellijm achter de tegels niet kunnen vaststellen en zonder het beschadigen van de tegels (destructief onderzoek) niet kunnen bemonsteren. Houdt er bij renovatiewerken rekening mee dat er zich mogelijk asbestverdachte lijm kan achter bevinden. Bij twijfel kan een monstername uitsluitel geven.

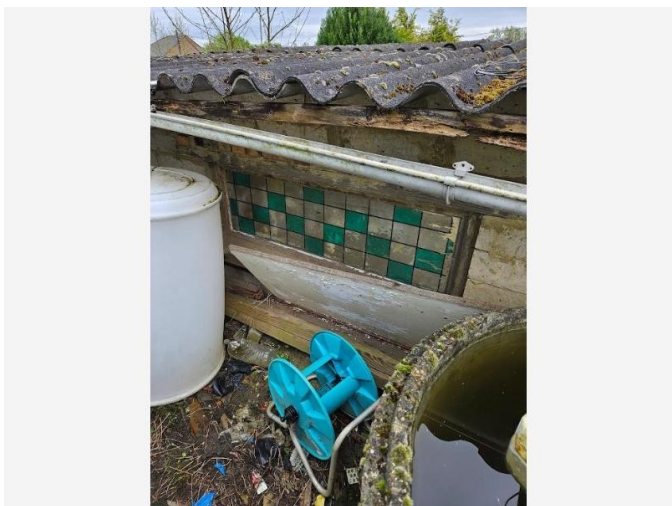
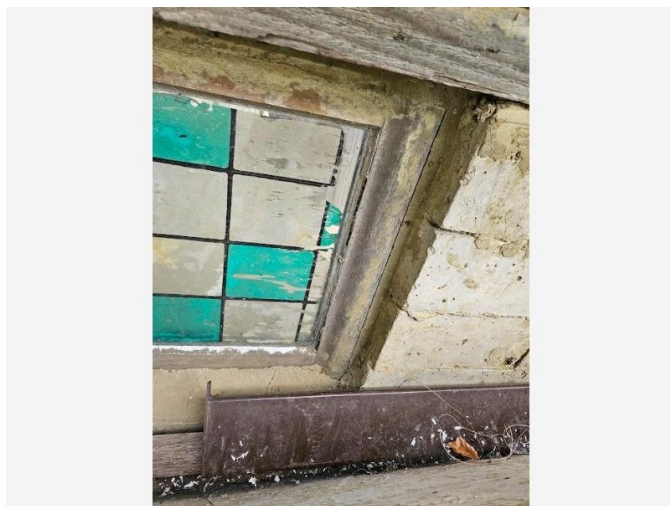
Fiche 9: Stopverf tuinhuis

Geen asbest

#	Type	Referentie	Resultaat
9.1	Puntmonster	8205159	Geen asbest

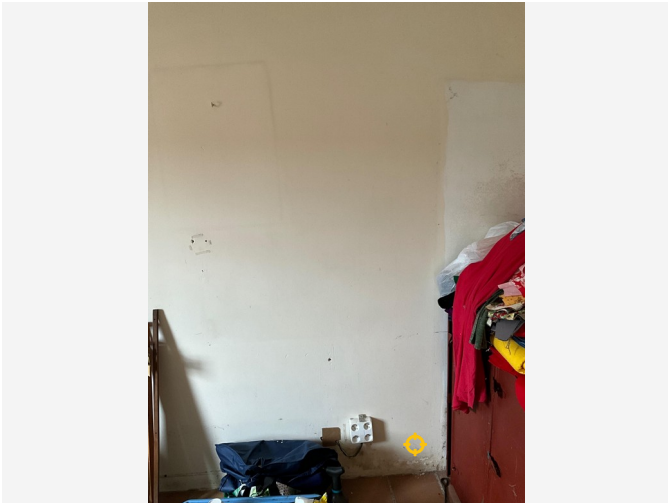
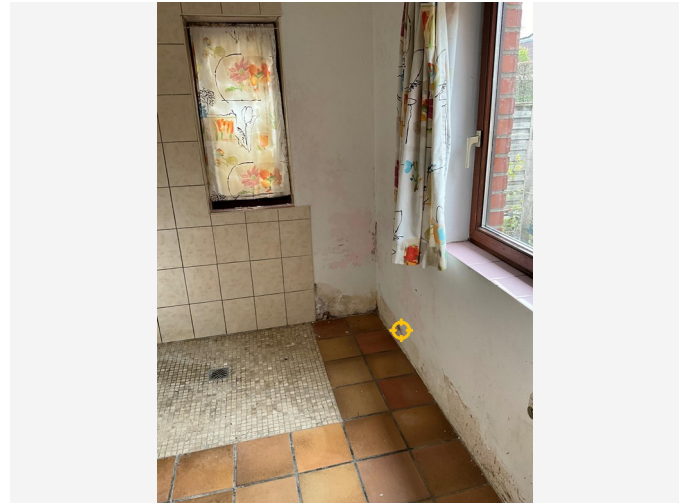
Geen asbest

#	Type	Referentie	Resultaat
10.1	Mengmonster	8205157	Geen asbest

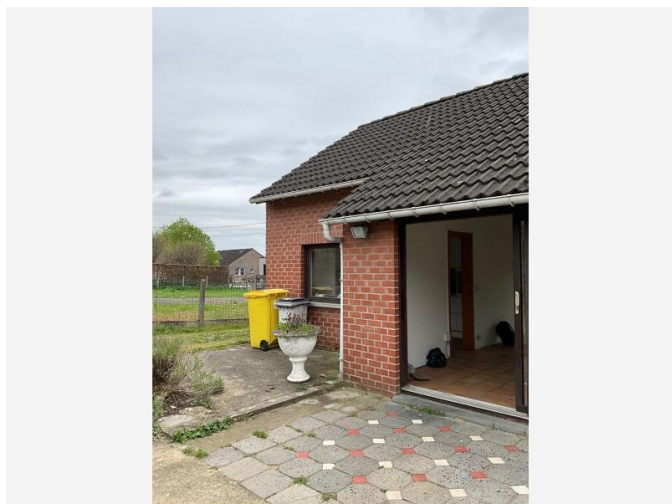
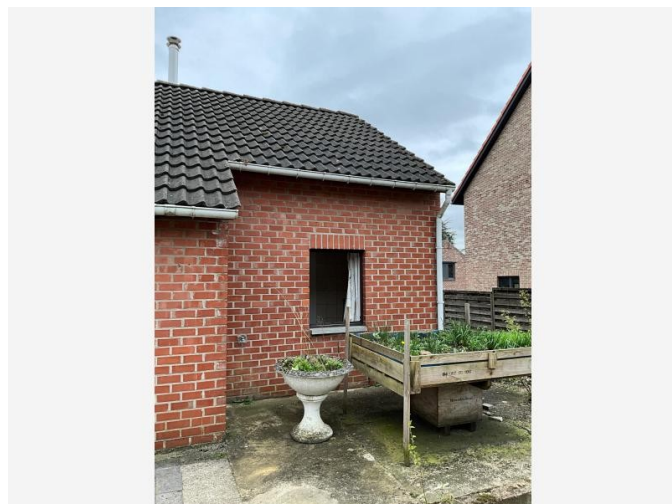
Geen asbest

#	Type	Referentie	Resultaat
11.1	Puntmonster	8205162	Geen asbest

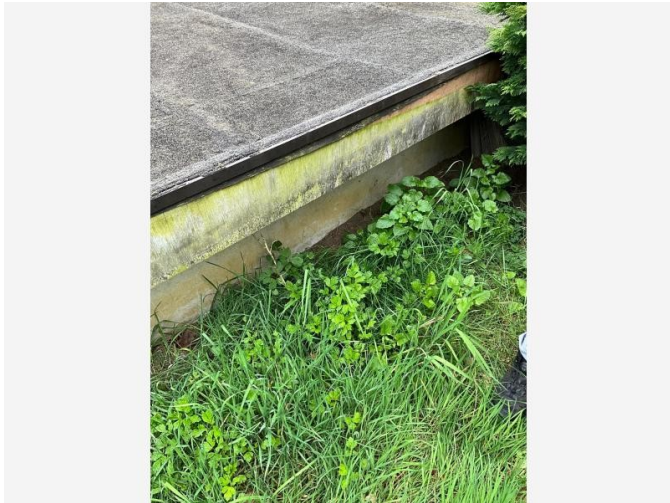
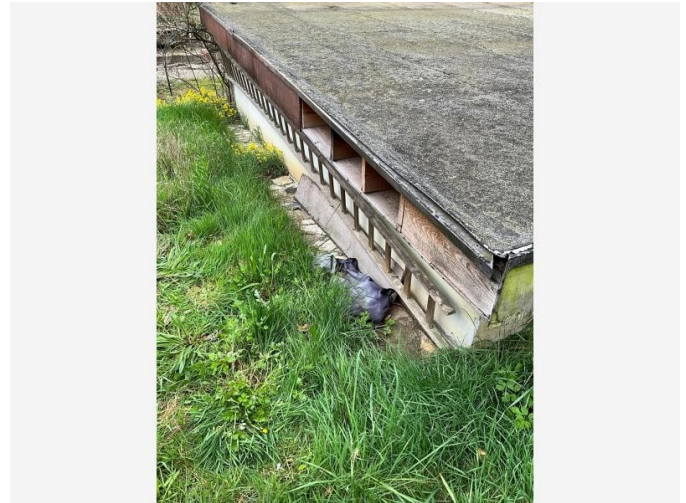
Fiche 12: Cementering garage

Geen asbest

#	Type	Referentie	Resultaat
12.1	Puntmonster	8205161	Geen asbest

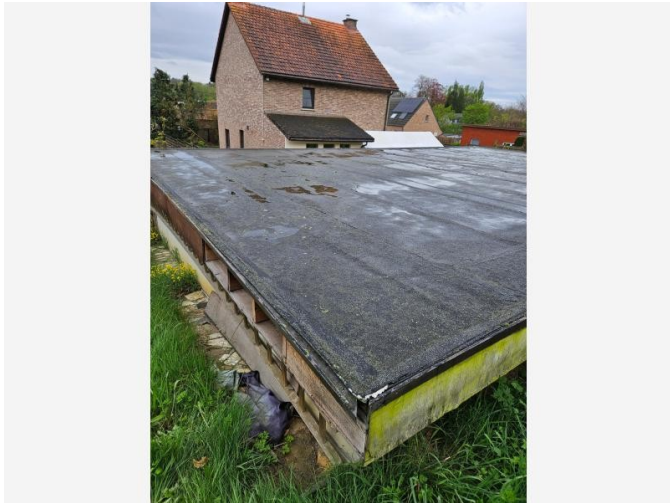
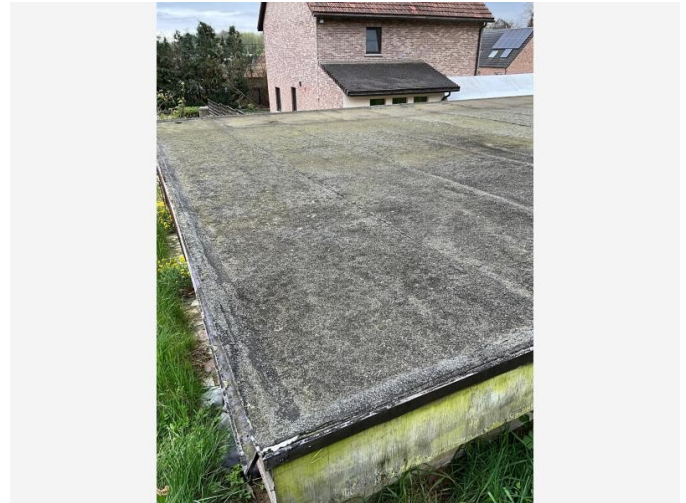
Fiche 13: Roofing garage

Geen asbest

#	Type	Referentie	Resultaat
13.1	Puntmonster	8205158	Geen asbest
