## Fotoverslag: Technische vaststellingen

Adres: Tempelstraat 42, 3210 Lubbeek

Datum: 18/06/2025

Referte: ON25-00017894

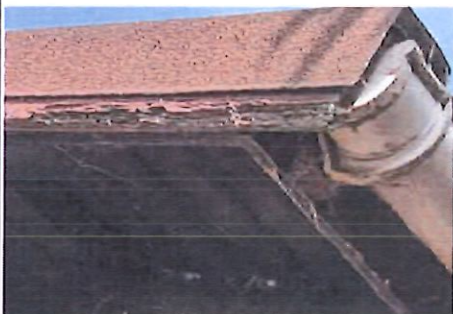
Foto 2: 11: aantasting en /of doorbuiging van de dragende dakelementen / buitendakse schouw onstabiel / ...

Verweerde dakbalk

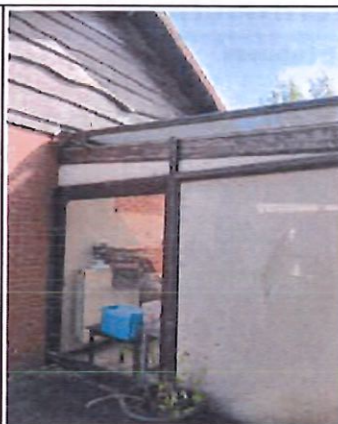
Foto 3: 11: aantasting en /of doorbuiging van de dragende dakelementen / buitendakse schouw onstabiel / ...

Verweerde draagbalken verandadak

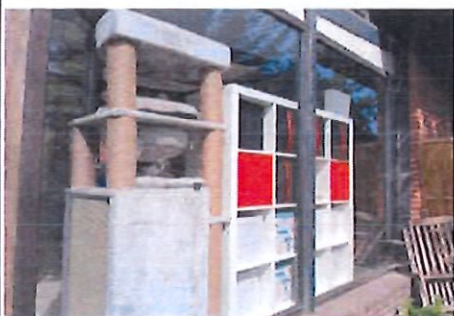
Foto 4: 21: vervorming en/of scheurvorming van gevelvlak of gevelelementen

Verweerde dragende balk veranda linkerzijde

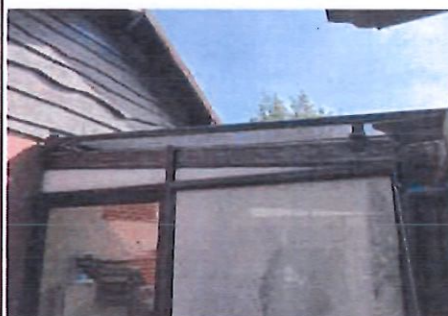
Foto 5: 21: vervorming en/of scheurvorming van gevelvlak of gevelelementen

Verweerde dragende balk veranda rechterzijde

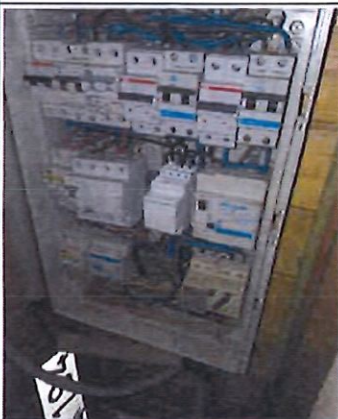
Foto 6: 51: indicatie van een risico op elektrocutie/brand

Zekeringskast inkomhal met aanraakbare delen onder spanning

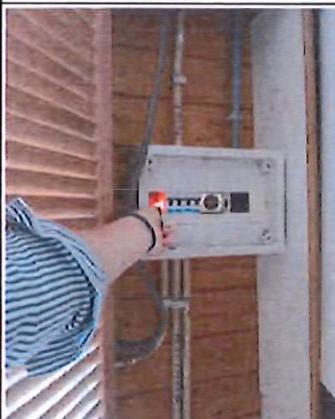
Foto 7: 51: indicatie van een risico op elektrocutie/brand

Zekeringskast keuken met aanraakbare delen onder spanning

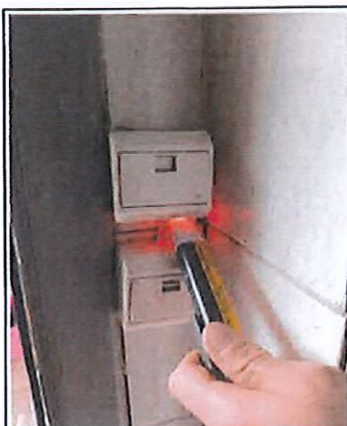
Foto 8: 51: indicatie van een risico op elektrocutie/brand  
Loshangende bedrading onder spanning

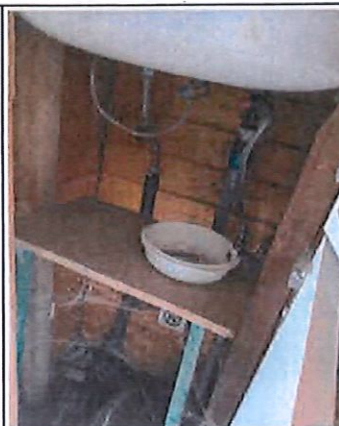
Foto 9: 51: indicatie van een risico op elektrocutie/brand  
Warmwaterboiler met aanraakbare bedrading onder spanning

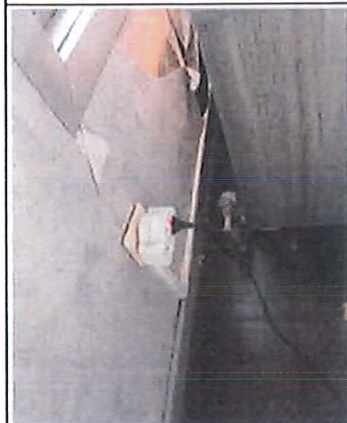
Foto 10: 51: indicatie van een risico op elektrocutie/brand  
Loszittend stopcontact leefruimte

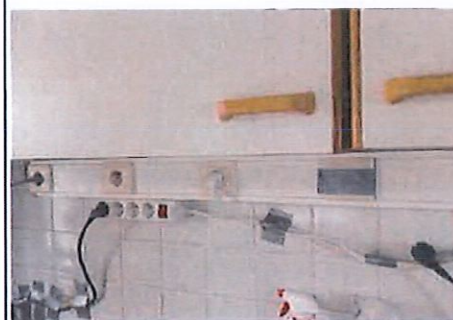
Foto 11: 51: indicatie van een risico op elektrocutie/brand  
Verdeelstekker in gebruik als vaste onderdeel van de elektrische installatie

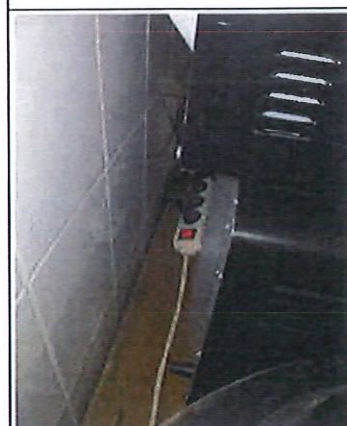
Foto 12: 51: indicatie van een risico op elektrocutie/brand  
Meerdere toestellen klasse 1 (oven, microgolfoven) aangesloten op verdeelstekker.

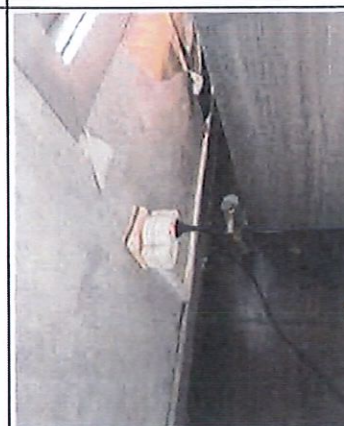
Foto 13: 61: indicatie van een risico op ontploffing/brand  
Loszittend stopcontact leefruimte

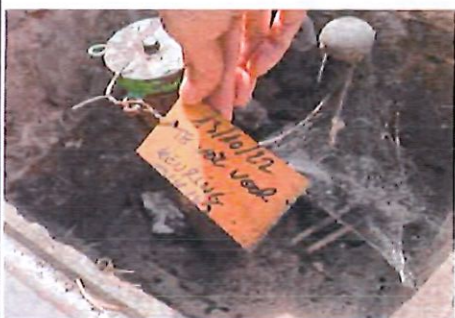
Foto 14: 61: indicatie van een risico op ontploffing/brand  
Geen geldige keuring stookolietank

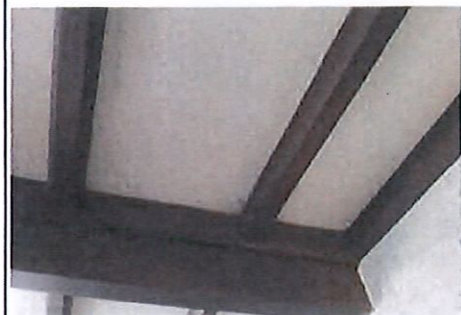
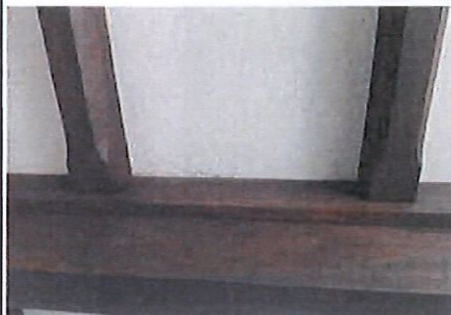
**102:** In verschillende ruimten is er condenserend vocht met schimmelvorming: in de leefruimte, de keuken en in de grootste slaapkamer achteraan.

Foto 16: 102: condenserend vocht met schimmelvorming  
Condenserend vocht met schimmelvorming in leefruimte

Foto 17: 102: condenserend vocht met schimmelvorming  
Condenserend vocht met schimmelvorming in leefruimte

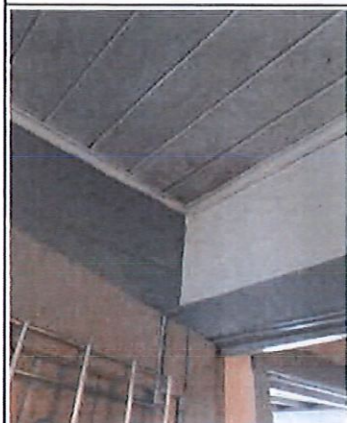
Foto 18: 102: condenserend vocht met schimmelvorming  
Condenserend vocht met schimmelvorming in achterste slaapkamer

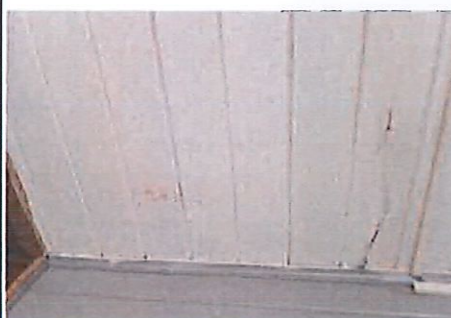
Foto 19: 102: condenserend vocht met schimmelvorming  
Condenserend vocht met schimmelvorming in keuken

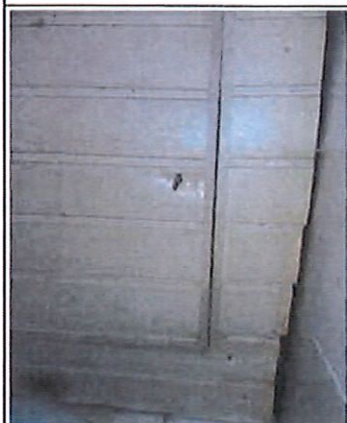
**103:** Het zolderluik en de omkadering van het zolderluik hangt naar beneden.  
Het luik kan niet meer worden opgemaakt.

Foto 20: 103: beschadiging (excl. vochtschade) of verwerking / noodzakelijke afwerking ontbreekt  
Verzakt zolderluik

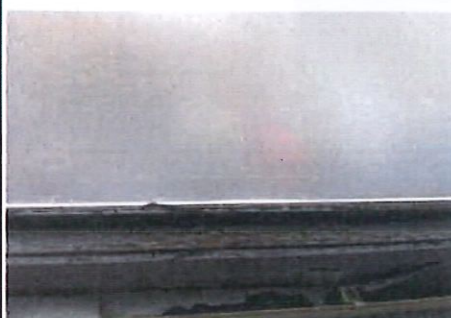
**121:** Verschillende ramen zijn verveerd: ramen leefruimte, slaapkamers en veranda.  
De inkomdeur is beschadigd.

Foto 21: 121: ernstige tekortkomingen (houtrot/corrosie/disfunctie)  
Verweerde raamkader leefruimte

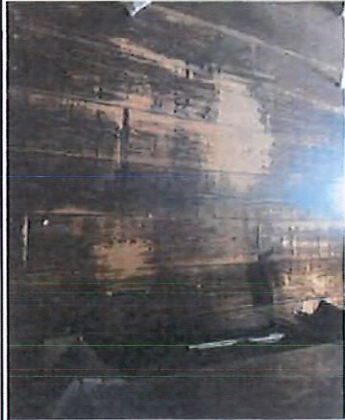
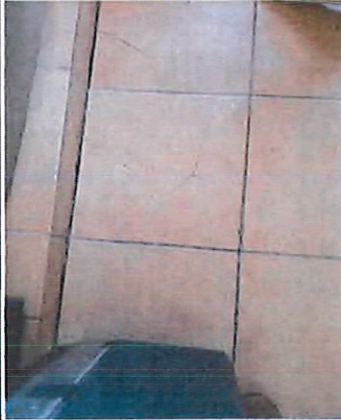
**132:** Verschillende vloeren zijn beschadigd.  
Er zijn gebarsten vloertegels in de keuken.  
Er zijn losliggende vloertegels in de badkamer.  
De houten vloer in de woonkamer is verveerd.  
Er zijn gebarsten vloertegels in de berging.

| <p>Foto 28: 132: beschadiging (excl. vochtschade) of verwerking / noodzakelijke afwerking ontbreekt</p> <p>Gebarsten vloertegels keuken</p> | <p>Foto 29: 132: beschadiging (excl. vochtschade) of verwerking / noodzakelijke afwerking ontbreekt</p> <p>Losliggende vloertegels badkamer</p> |

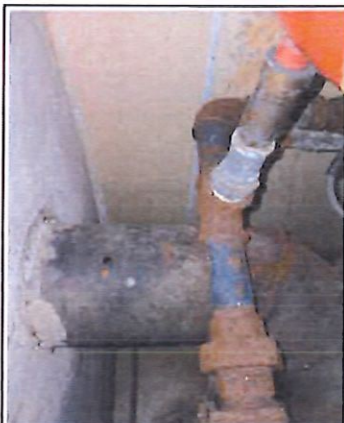
**227:** In de woning is een stookolieketel (cv-installatie) type B in de berging geplaatst. Het aansluitkanaal van de stookolieketel is niet volledig afgedicht aangesloten in de gemetselde schoorsteen. Een deel van het aansluitkanaal is verroest en niet meer luchtdicht. In dit zelfde aansluitkanaal zit een niet afgesloten inspectieopening (meetopening). Er bestaat een risico op CO-vergiftiging. Het aansluitkanaal moet over de gehele lengte luchtdicht zijn en moet met gepaste materialen (krimpvrije mortel, ...) luchtdicht worden aangewerkt op de schoorsteen.  
CAT III

Foto 34: 227: indicatie van een risico op CO-vergiftiging  
Niet aansluitende en luchtdicht aansluitkanaal  
stookolieketel + niet afgesloten injectieopening

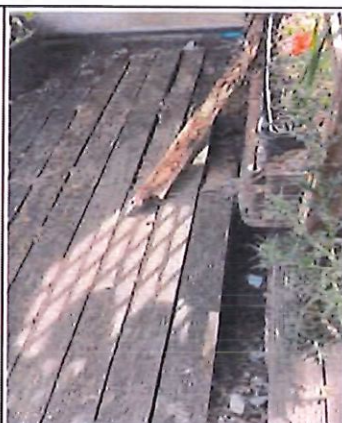
**232:** Het terras aan aan de achterzijde van de woning met toegang tot de kelder is rot. Er ontbreken verschillende planken en er zijn verschillende planken rot. (categorie II)  
De trap naar de voordeur van de woning heeft losliggende treden. (categorie I)

Foto 35: 232: de woning is **niet veilig** toegankelijk (bv.  
gebreken aan gemeenschappelijke gangen, trappen...)  
Ontbrekende, losliggende en rotte planken terras,

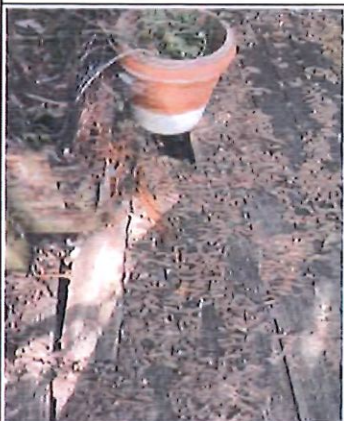
Foto 36: 232: de woning is **niet veilig** toegankelijk (bv.  
gebreken aan gemeenschappelijke gangen, trappen...)  
Ontbrekende, losliggende, rotte planken terras

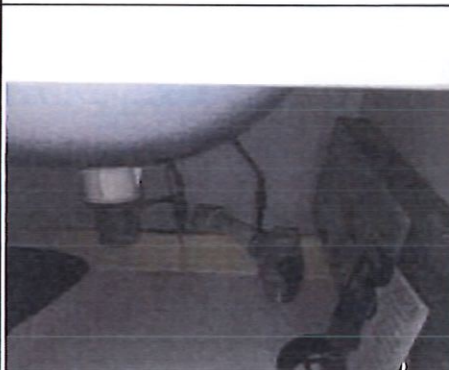
De lavabo in de badkamer is niet aangesloten op een afvoer.

Foto 37: bijkomende opmerking  
Lavabo badkamer niet aangesloten op afvoer

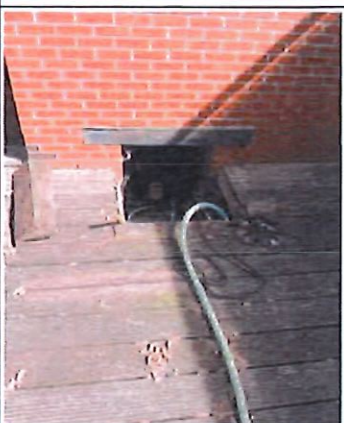
**Bijkomende opmerkingen:** De kruipkelder zou geregeld onder water staan. Dit zou ook voor vochtschade in de woning zorgen waardoor de planken vloer omhoog en bol komt te staan. Dit kon niet worden vastgesteld op het moment van het onderzoek.  
De bewoners konden dit wel aantonen aan de hand van foto's.  
Op het moment van het onderzoek kon enkel de aanwezigheid van de pomp worden vastgesteld. Door de onveilige toestand van het terras kon de kruipkelder niet worden betreden.

Foto 38: bijkomende opmerking  
Dompelpomp kruipkelder
