# Asbestinventarisatattest

Tempelstraat 42, 3210 Lubbeek

Attestnummer : 20250912-000053.000

Uitgegeven op : 12.09.2025

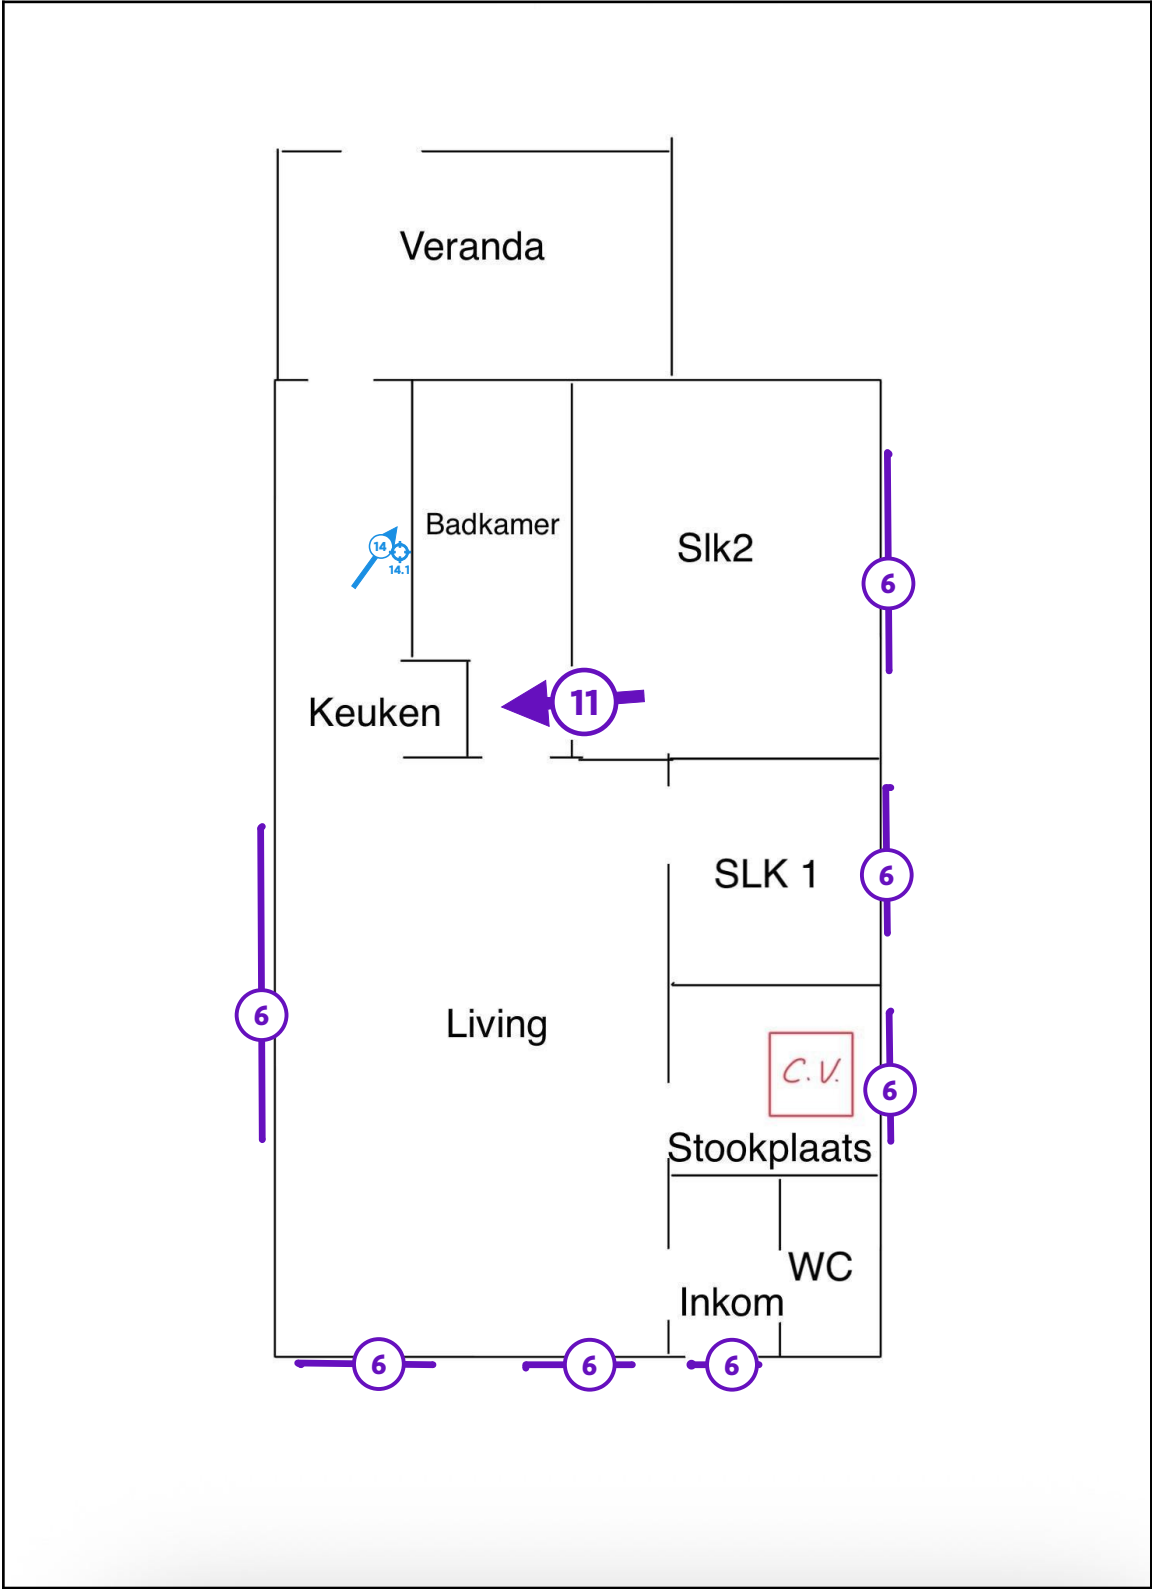
# Plan 1.4: Gelijkvloers

| 6. Afkitting ramen | Advies | - |
| 11. Zolder met toegangsluik maar niet te openen | Advies | - |
| 14. Ontdreuningsplaat/anti-dreunplaat onder spoelbak | Geen asbest | - |

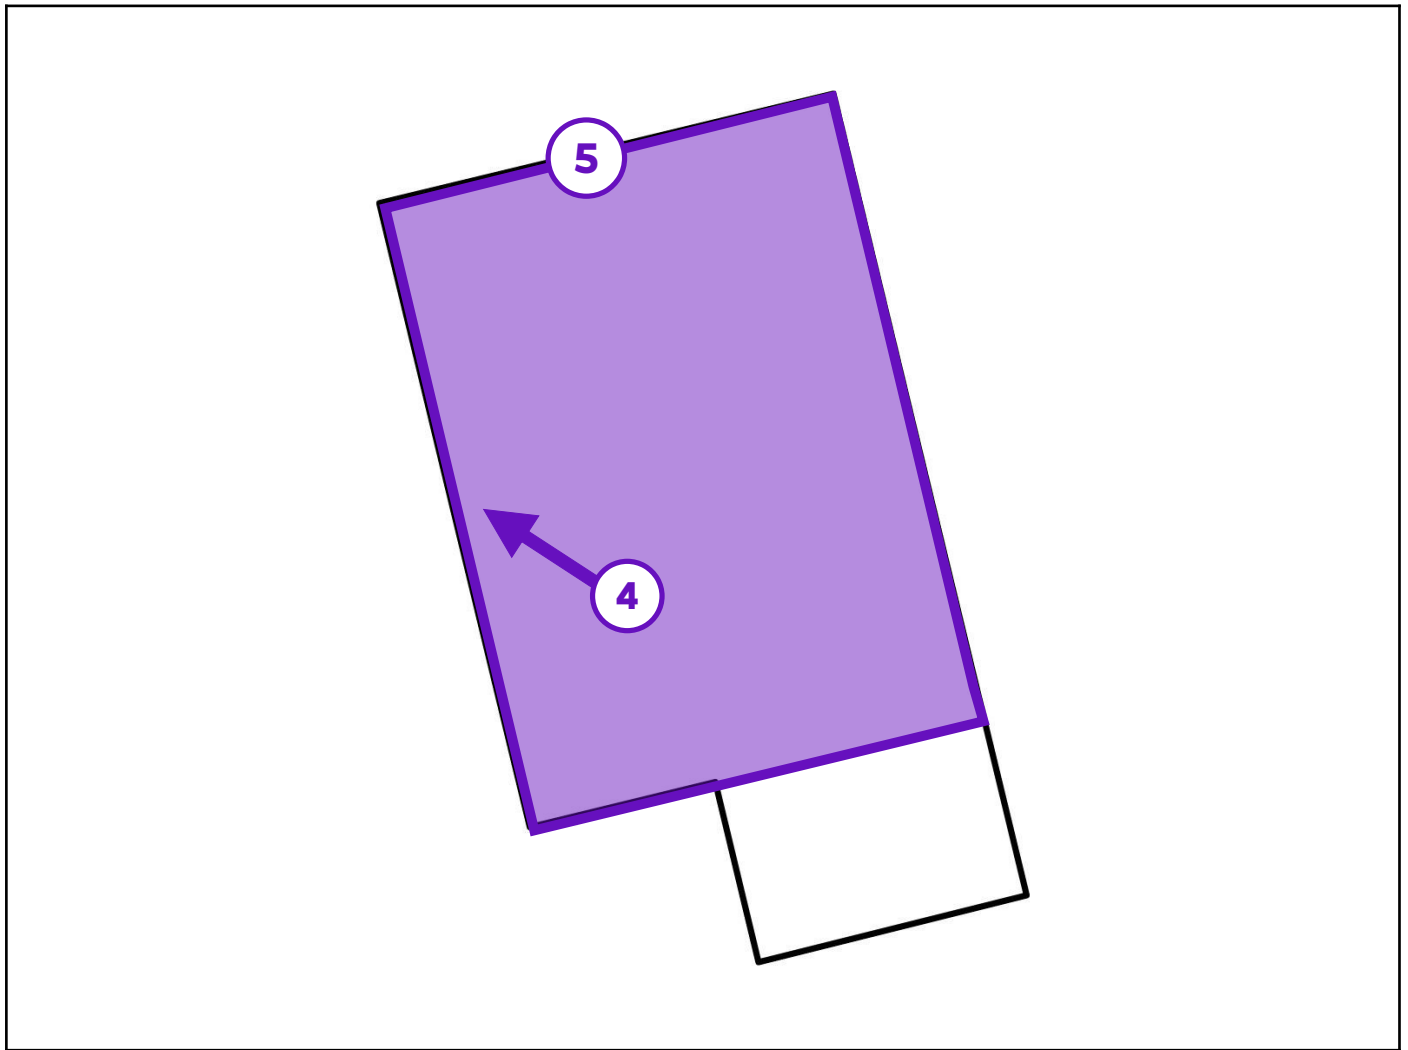
## Plan 1.5: Woning plan

| Beschrijving | Type | Actie |
|---|---|---|
| 4. Binnenzijde en bovenzijde van de schouw | Beperking | - |
| 5. Kruipkelder | Beperking | - |

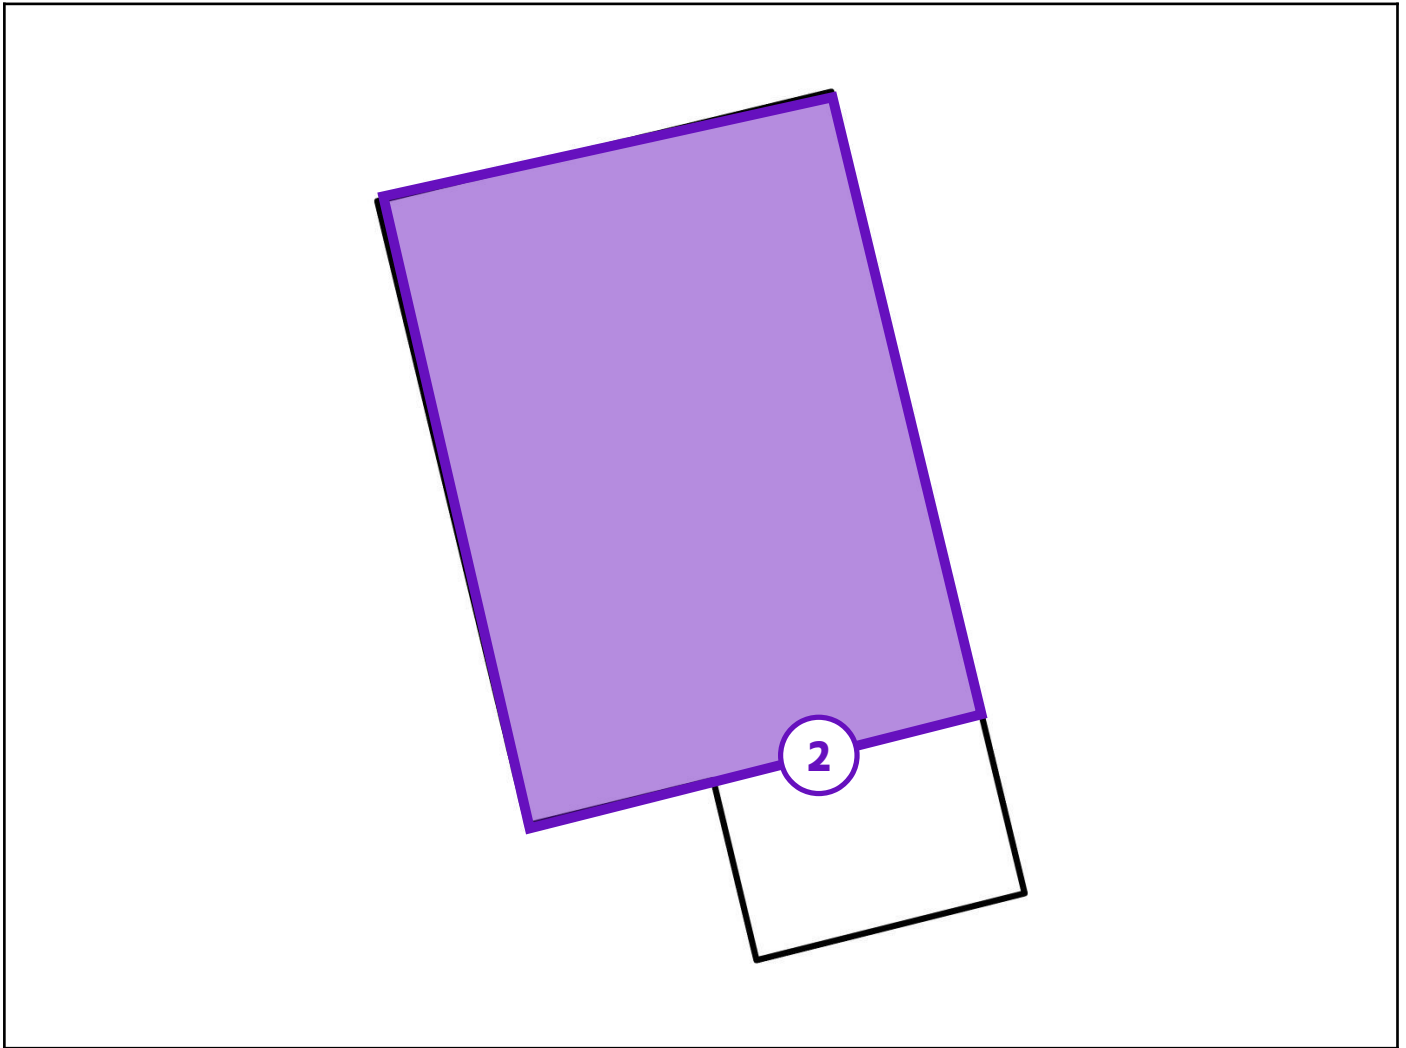
## Plan 1.6: Woning plan

| Beschrijving | Type | Actie |
|---|---|---|
| 2. Onderdak | Beperking | - |

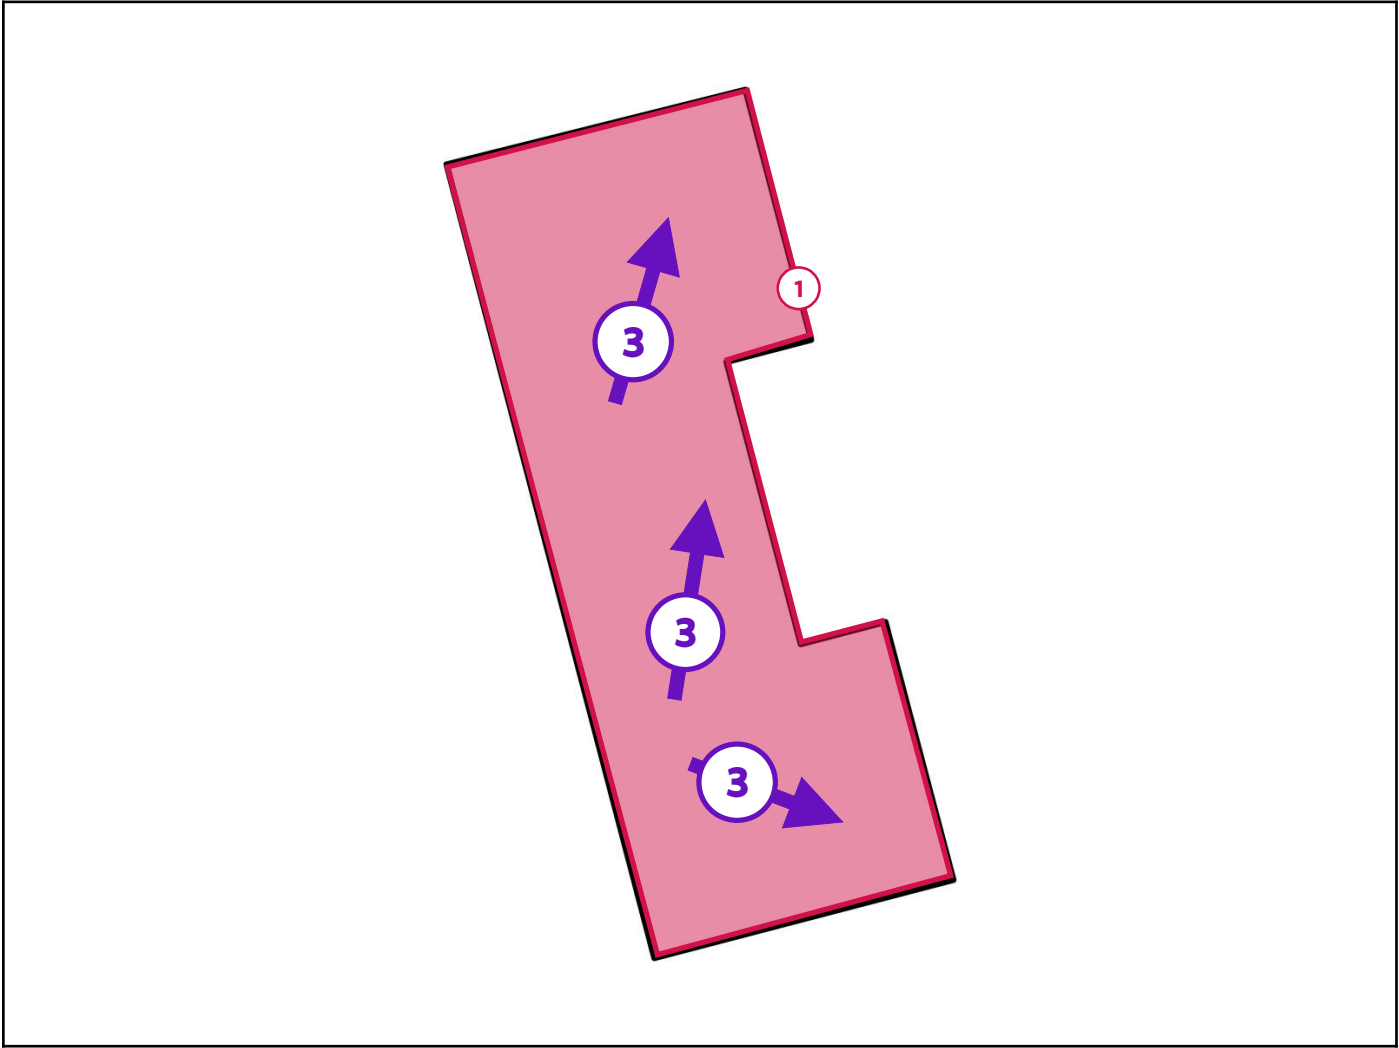
## Plan 2.1: Garage plan

| Beschrijving | Type | Actie |
|---|---|---|
| 1. dakbedekking - golfplaten | Asbestmateriaal | Dringend verwijderen |
| 3. Materialen in opslag | Beperking | - |
