## Zone 3: Tuinhuis

## Asbestmaterialen

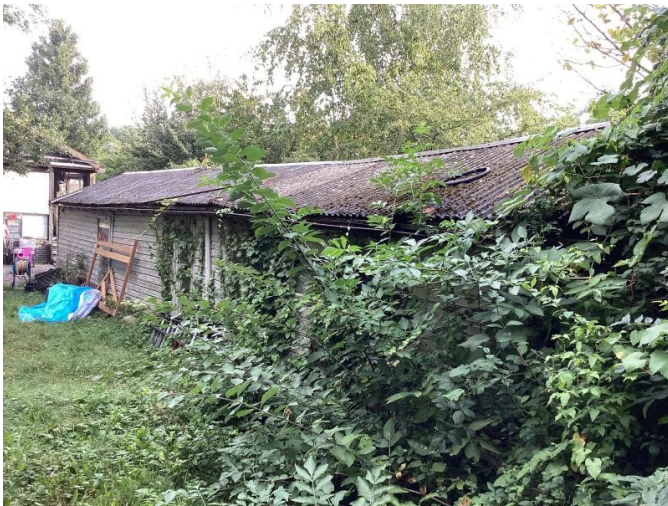
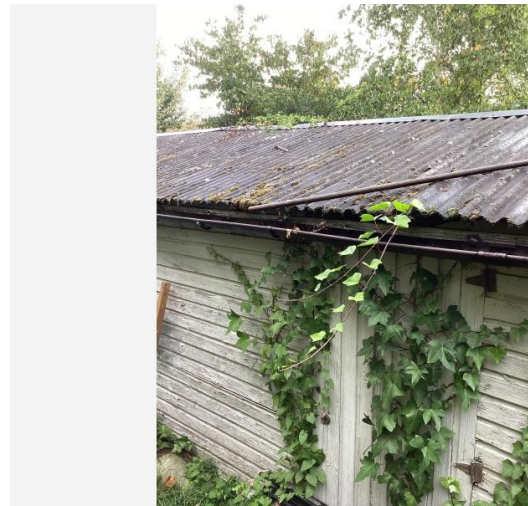
Overzichtsfoto

Detailfoto

Het asbestmateriaal valt onder de mijlpaal van 2034.

**Dringend verwijderen**

| Eindbeoordeling materiaalrisico | Hoog materiaalrisico en/of hoge kans op vezelvrijgave |

| Gebondenheid | Categorie 1: hechtgebonden in oorsprong |
| Asbestsoort (vezeltype) | Crocidoliet aanwezig |
| Asbestconcentratie | Laag (< 50%) |
| Afschermingsgraad van het gehele materiaal | Geheel of deels (ook) vrij aan de binnenlucht |
| Toestand van het materiaal | Matig beschadigd, matig verweerd |

| Beschrijving | dakbedekking - golfplaten |
| Asbestmateriaal | Dak- en gevelbekleding - Golfplaat |
| Hoeveelheid (oppervlakte - aantal) | <ul style="list-style-type: none"><li>• 50,00 m<sup>2</sup> - 1 stuk</li></ul> |

- Verwijder dit asbestmateriaal zo snel mogelijk. Volg de toestand goed op.
- Hemelwater dat afspoelt van asbestcement daken of gevels kan asbestdeeltjes bevatten. Gebruik het enkel voor gesloten circuits (bv. spoelen toiletten). Reinig na het vervangen van het dak of de gevel de dakgoten en regenwaterput of -ton om asbesthoudend sediment of slib te verwijderen
- Voer bijkomende staalname(s) uit.

- Eenvoudige handelingen: mag via doe-het-zelf of door werknemer(s) met opleidingsattest eenvoudige handelingen  
Bij het uitvoeren van eenvoudige handelingen, zoals toegestaan via doe-het-zelfmethoden of door werknemers met een opleidingsattest, is het gebruik van de juiste persoonlijke beschermingsmiddelen (PBM's) verplicht om blootstelling aan asbestvezels te voorkomen. Wij adviseren echter om asbest te laten verwijderen door een werknemer met opleidingscertificaat. Maar het is ook toegestaan via de doe-het-zelfmethode, mits de juiste voorzorgsmaatregelen en PBM's in acht worden genomen. De te gebruiken PBM's zijn:

- FFP3-mondmasker of halfgelaatsmasker met P3 filter
- wegwerpoverall (Tyvek CATIII, type 5 en 6)
- afwasbaar schoeisel
- handschoenen wegwerp of afwasbaar
- Een veiligheidsbril is vereist om te voorkomen dat vezels in de ogen terechtkomen.
- De toepassingen dienen in zijn geheel, zonder te breken en zonder stofvorming verwijderd te worden. Gebruik hiervoor een vernevelaar of fixeermiddel om het asbestmateriaal eerst te fixeren.

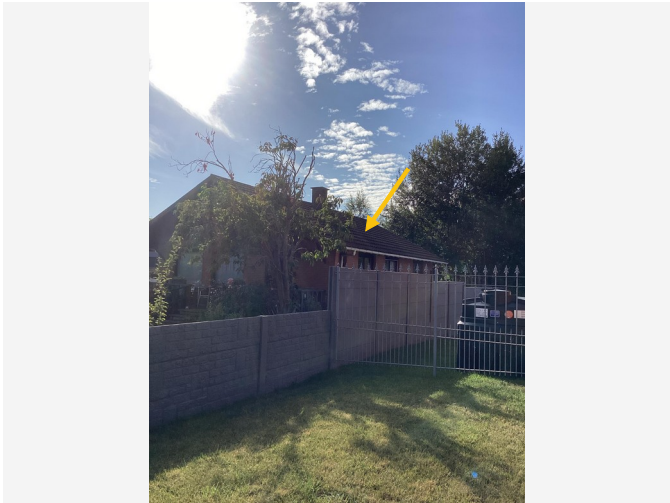
Situeringsfoto

**Reden:** Slotvaste toegangspoort, -deur of -luik

**Uitleg van de asbestdeskundige:** Aangezien het onderdak niet zichtbaar is langs de binnenkant van het dak wegens zolderluik dat niet te openen is en er profielplaten op het dak liggen met dakpan motief die niet ophefbaar is het niet vast te stellen welk onderdak er aanwezig is. Daarom wordt hier een beperkingsfiche van middellange termijn opgemaakt.

| (Asbest)materiaal | Dak- en gevelbekleding - Plaat |
| Karakterisatie | Asbest (verdacht) |

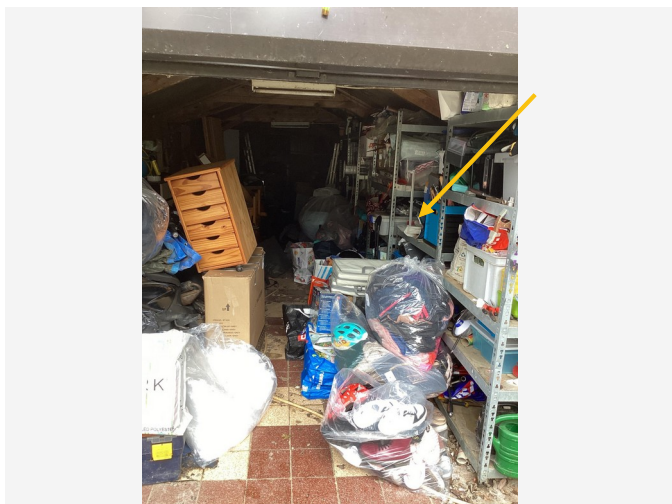
Situeringsfoto

**Reden:** Materiaal in opslag

**Uitleg van de asbestdeskundige:** De opgeslagen materialen zijn door de klant niet op een redelijke termijn te verwijderen door gebrek aan hulp.

Er valt niet te controleren of er asbesthoudende materialen tussen liggen.

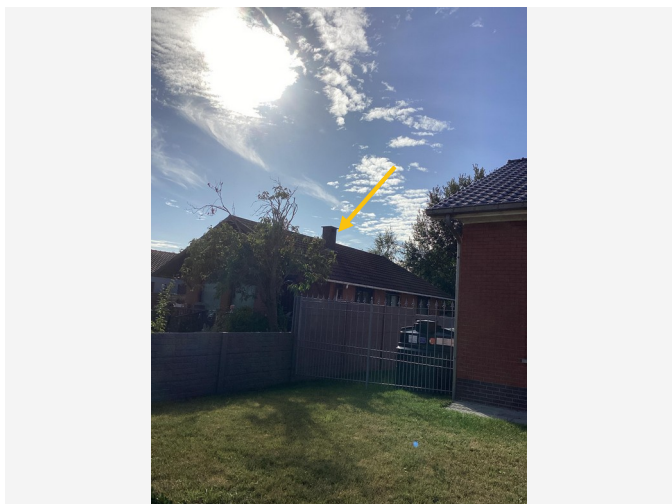
Situeringsfoto

**Reden:** Het te onderzoeken materiaal situeert zich hoger dan 3,50 m te rekenen vanaf een veilige ondergrond

**Uitleg van de asbestdeskundige:** De binnenzijde van de schouw kon niet geïnspecteerd worden. Ook van buitenaf was inspectie onmogelijk omwille van de hoogte(hoger dan 3.5m). Asbestverdachte toepassingen kunnen aanwezig zijn. Dit betreft een beperking op middellange termijn.

| (Asbest)materiaal | Rookgaskanaal |
| Karakterisatie | Asbest (verdacht) |

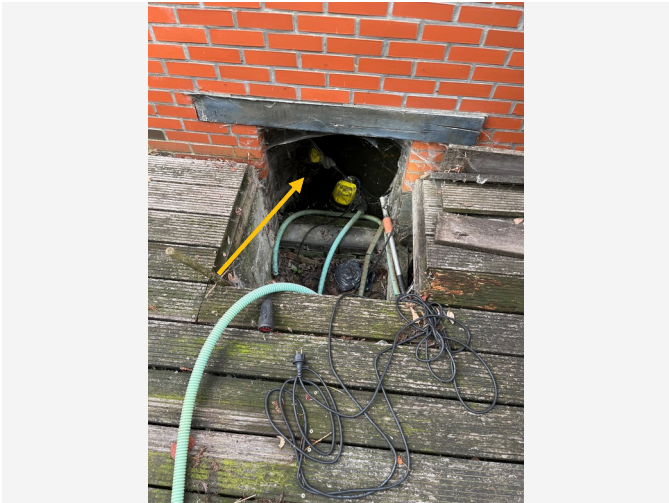
*Situeringsfoto*

**Reden:** Het onderzoek kan niet uitgevoerd worden binnen de bepalingen van de Welzijnswet

**Uitleg van de asbestdeskundige:** De hoogte van de kruipruimte is lager dan 1,5 meter.

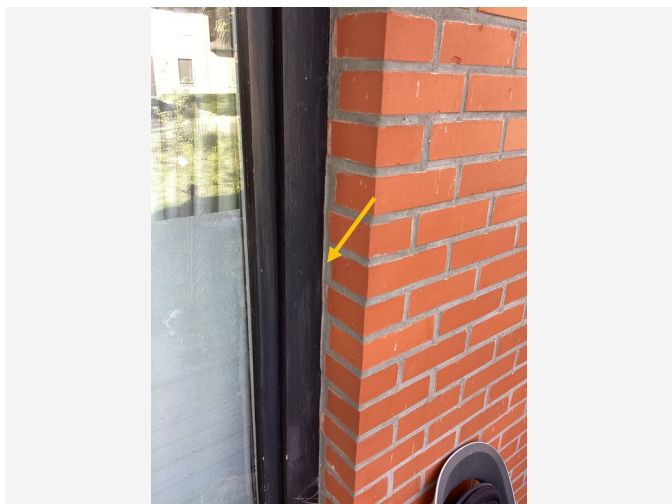
Vrije foto

De afkitting van de ramen bestaat uit siliconen. Dit is niet asbestverdacht

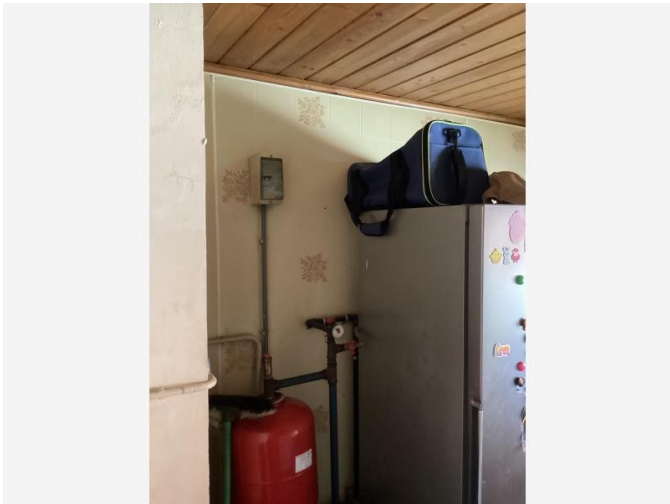
Vrije foto

De valse wand(en)/voorzetwand(en) bestaat(bestaan) uit niet-asbestverdachte gipskartonplaten/hout-/pvc platen. Zonder destructie is het niet mogelijk om na te gaan of er asbestverdachte materialen aanwezig zijn achter de valse wand(en)/voorzetwand(en)

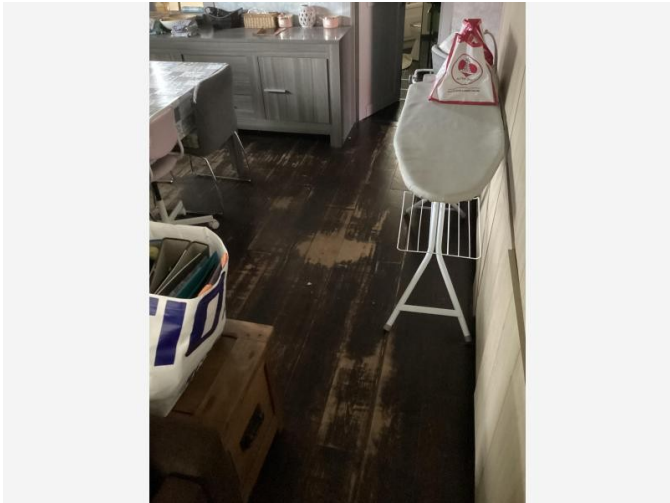
Vrije foto

De aanwezige vloerbekleding is niet asbestverdacht. De onderliggende laag was echter niet inspecteerbaar zonder destructie tijdens de inspectie. Mogelijk is de onderliggende laag asbestverdacht.
