Asbestinventarisatetest

Verbindingslaan 32, 3600 Genk

Attestnummer : 20240626-000345.000

Niet-asbestveilig

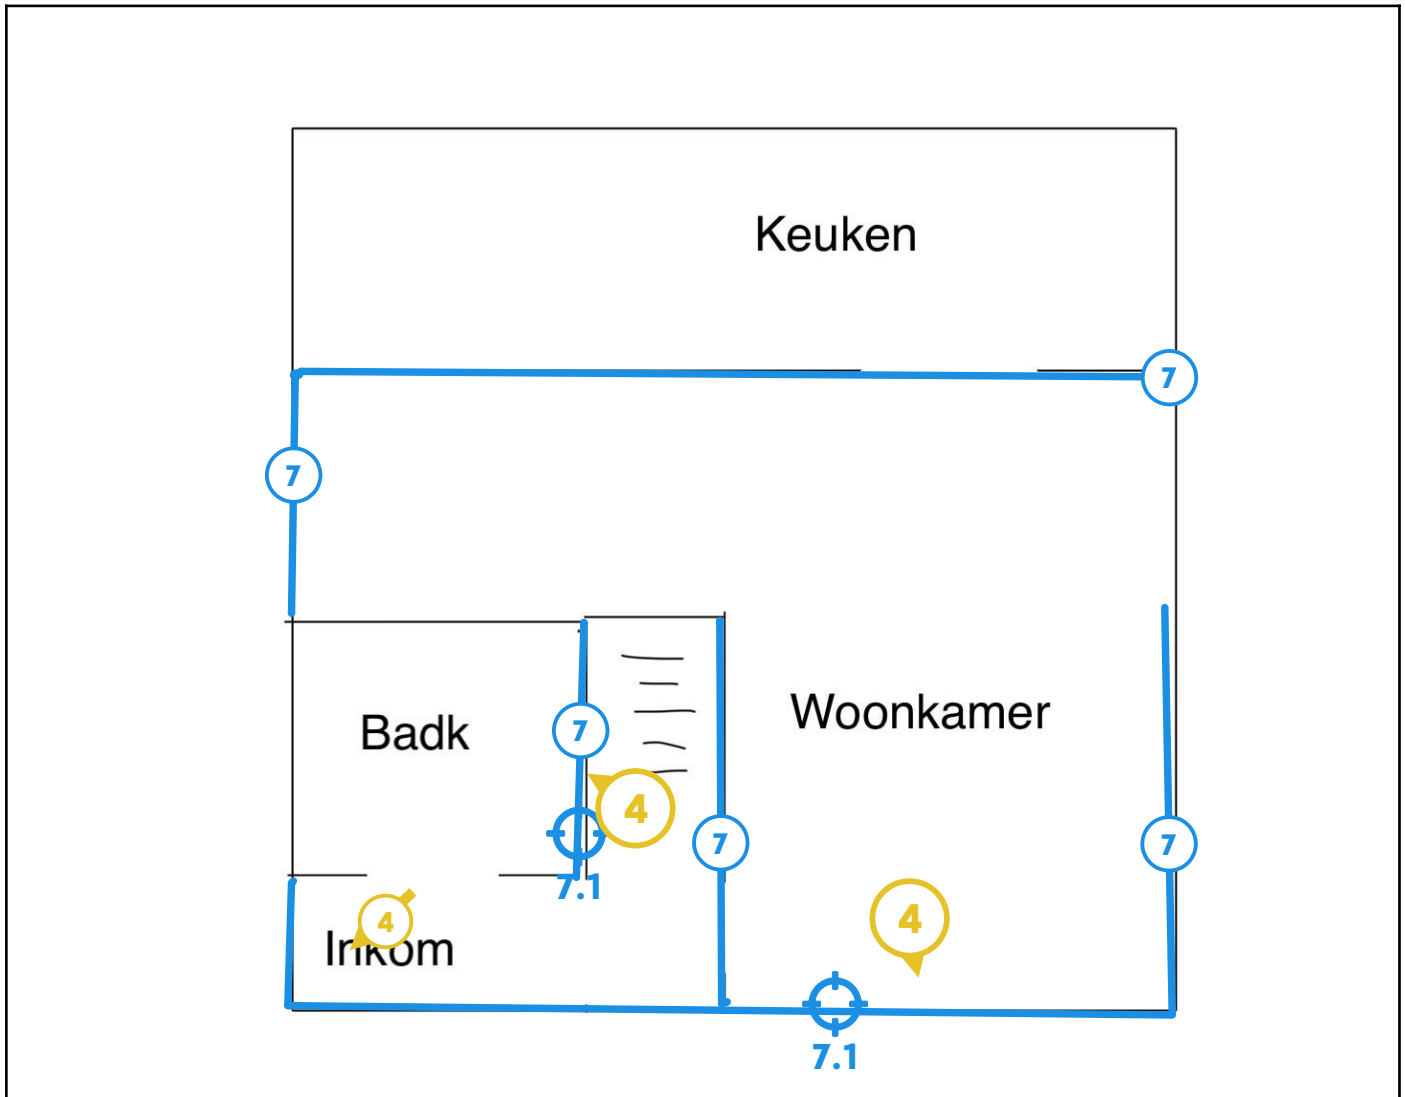
Plan 1.2: Grondplan

Beschrijving	Type	Actie
4. Bakeliet	Asbestmateriaal	Zorgvuldig beheren
7. Pleister muren	Geen asbest	-
7.1 Code: 35855/01	Mengmonster	-

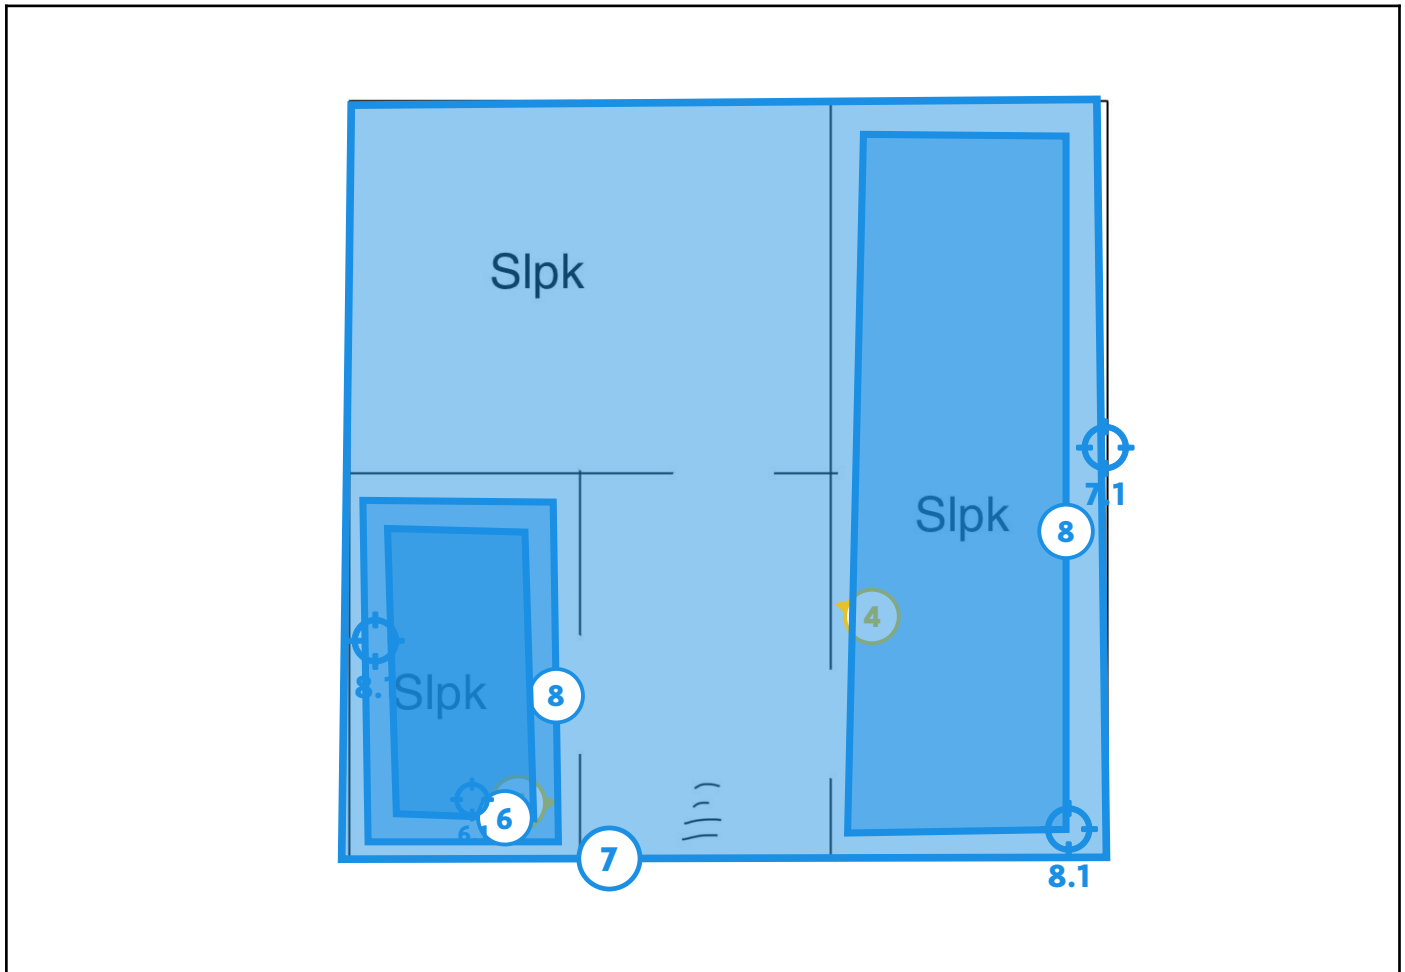
Plan 1.3: Verdiep

Beschrijving	Type	Actie
4. Bakeliet	Asbestmateriaal	Zorgvuldig beheren
6. Vloerzeil	Geen asbest	-
6.1 Code: 35855/03	Puntmonster	-
7. Pleister muren	Geen asbest	-
7.1 Code: 35855/01	Mengmonster	-
8. Pleister plafond	Geen asbest	-
8.1 Code: 35855/02	Mengmonster	-

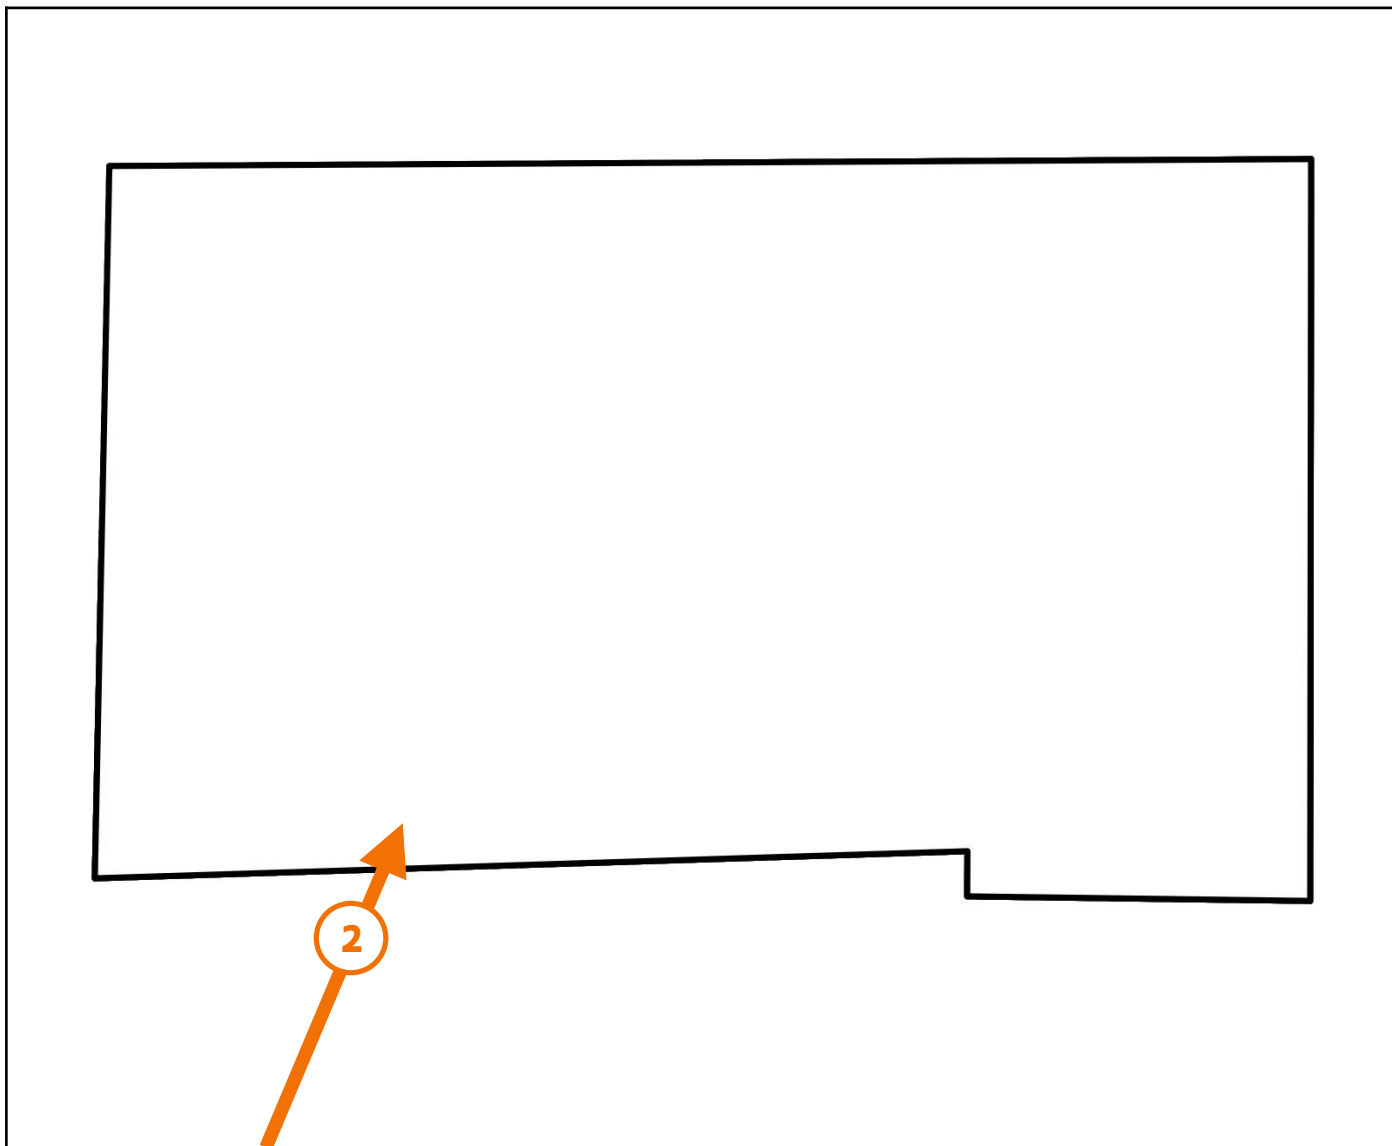
Plan 1.5: Hoofdgebouw plan

Beschrijving	Type	Actie
2. Leien dak kapel	Asbestmateriaal	Verwijderen

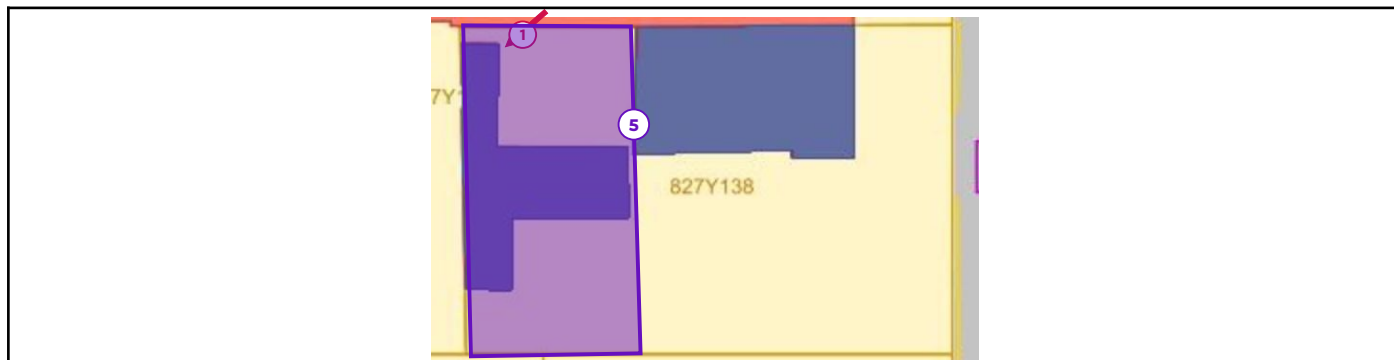
Plan 1.6: perceel

Beschrijving	Type	Actie
1. Golfplaten	Asbestmateriaal	Dringend verwijderen
5. Overwoekerende vegetatie	Beperking	-

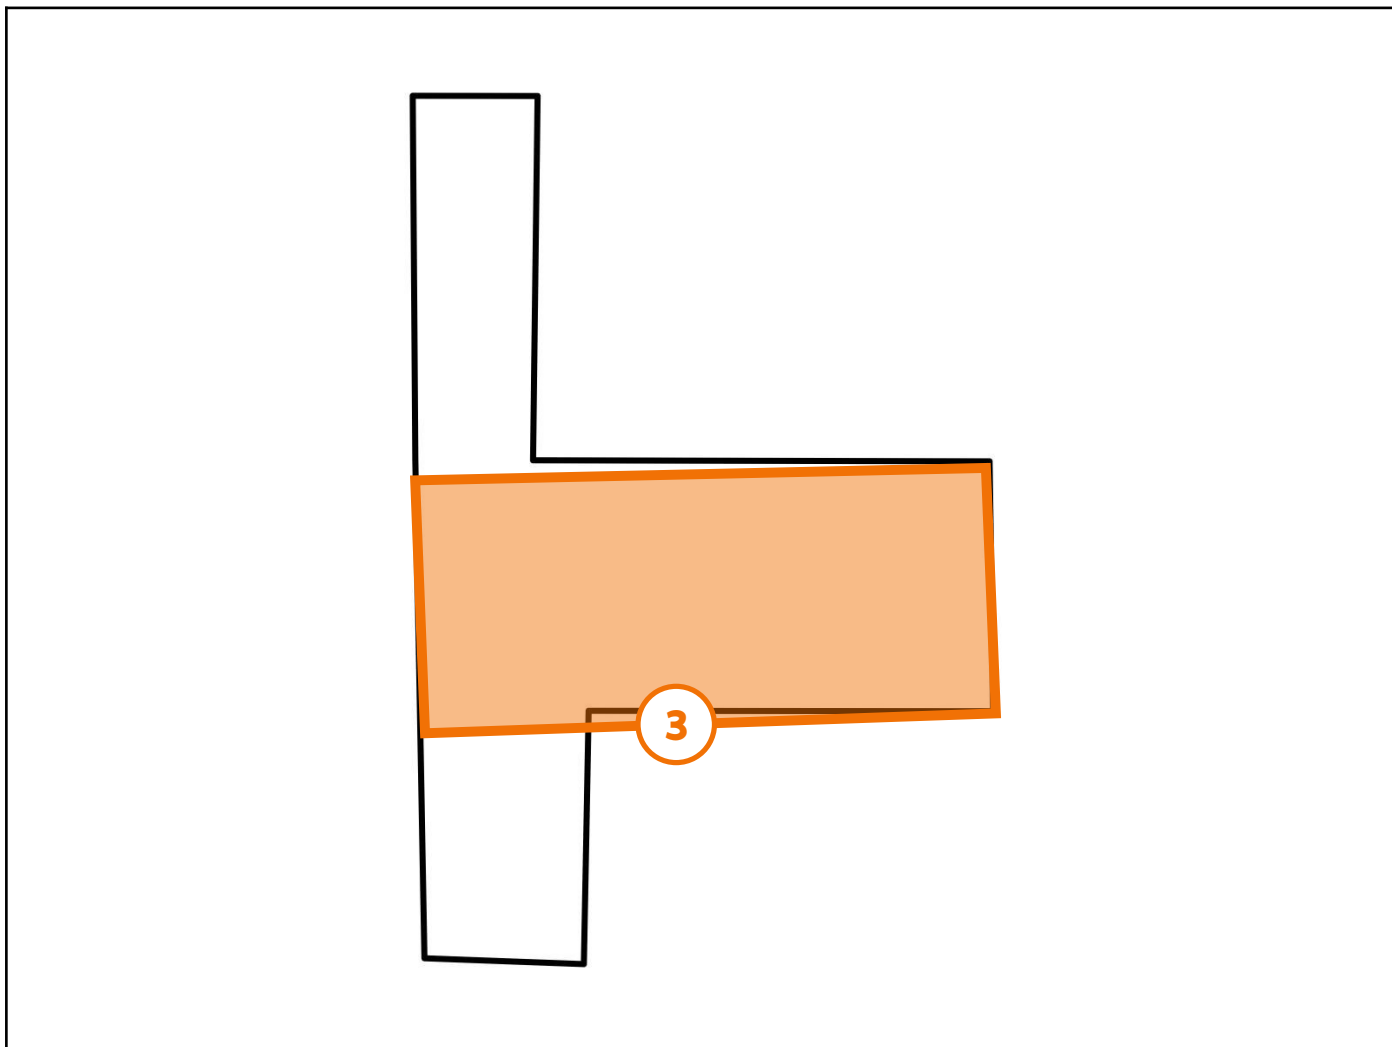
Plan 2.1: Bijgebouw plan

Beschrijving	Type	Actie
3. Golfplaten	Asbestmateriaal	Verwijderen

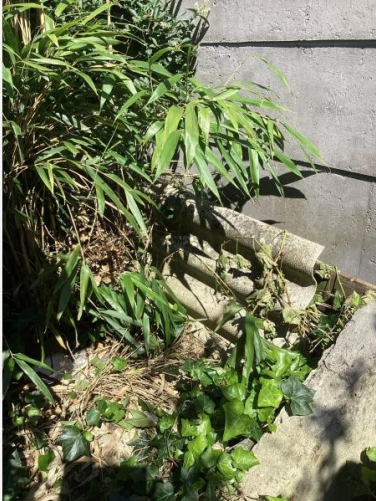
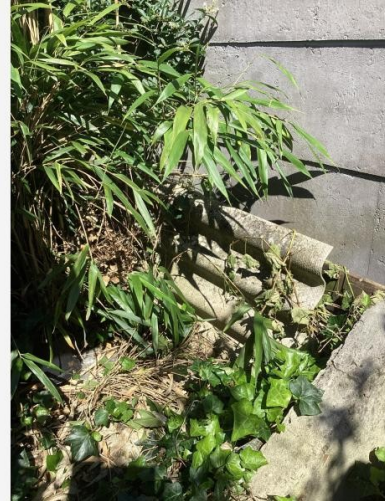
Het asbestmateriaal valt onder de mijlpaal van 2040.

Dringend verwijderen

Beschrijving	Golfplaten
Type afvalstof	Betreft stock-voorraad of gedemonteerde asbestmaterialen
Aanwezige resten	Losliggende stuk
Omgeving	Buiten
Primaire drager	Bodem
Asbestmaterialen	<ul style="list-style-type: none">Dak- en gevelbekleding - Golfplaat
Bindmiddel van asbestmateriaal	Cement
Gebondenheid op basis van bindmiddel	Hecht
Hoeveelheid (gewicht - aantal)	<ul style="list-style-type: none">2,00 kg - 1 stuk
Totaal gewicht	2,00 kg
Eenvoudig bereikbaar	Ja
Identificatiemethode	Vaststelling zonder monsternamen

- Verwijder het asbestafval.

- Eenvoudige handelingen: mag via doe-het-zelf of door werknemer(s) met opleidingsattest eenvoudige handelingen
Weghalen zonder te beschadigen

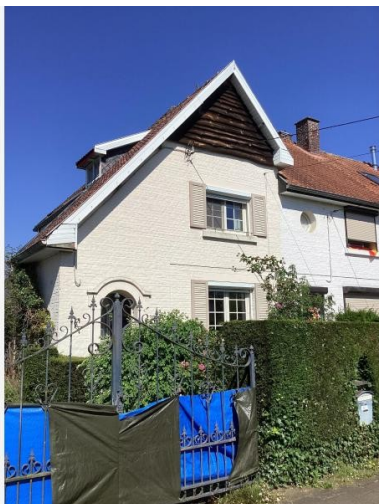
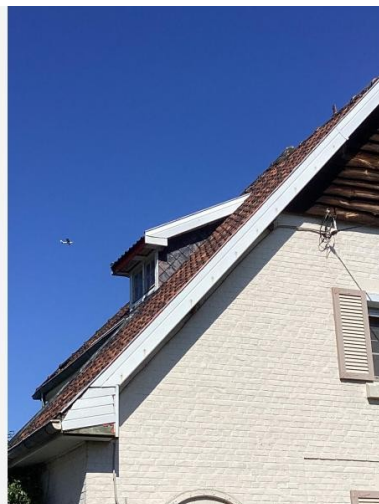
Het asbestmateriaal valt onder de mijlpaal van 2034.

Verwijderen

Eindbeoordeling materiaalrisico	Verhoogd materiaalrisico en/of verhoogde kans op vezelvrijgave
---------------------------------	--

Gebondenheid	Categorie 1: hechtgebonden in oorsprong
Asbestsoort (vezeltype)	Crocidoliet aanwezig
Asbestconcentratie	Laag (< 50%)
Afschermingsgraad van het gehele materiaal	Geheel of deels vrij aan de buitenlucht
Toestand van het materiaal	Matig beschadigd, matig verweerd

Beschrijving	Leien dak kapel
Omgeving	Buiten
Primaire drager	Wand buitenschil
Asbestmateriaal	Dak- en gevelbekleding - Lei, shingle
Bindmiddel van asbestmateriaal	Cement
Gebondenheid op basis van bindmiddel	Hecht
Hoeveelheid (oppervlakte - aantal)	• 5,00 m ² - 1 stuk
Totale oppervlakte	5,00 m ²
Eenvoudig bereikbaar	Ja
Bevestigingswijze	• Geklemd
Identificatiemethode	Vaststelling zonder monstername
Destructieve handeling voor identificatie	Nee

- Zorg voor een veilig beheer. Vermijd het beschadigen van het asbestmateriaal. Controleer de toestand jaarlijks op wijzigingen.

- Eenvoudige handelingen: mag via doe-het-zelf of door werknemer(s) met opleidingsattest eenvoudige handelingen
Weghalen zonder te beschadigen

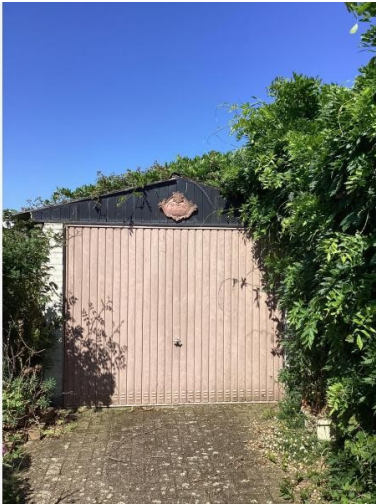
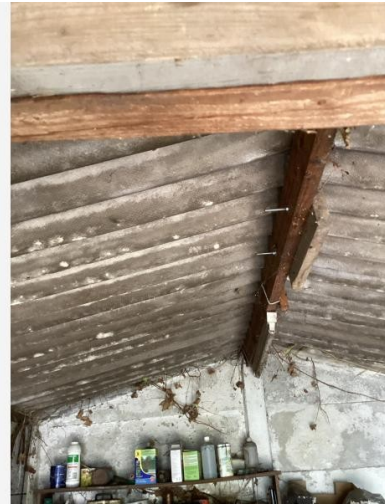
Het asbestmateriaal valt onder de mijlpaal van 2034.

Verwijderen

Eindbeoordeling materiaalrisico	Verhoogd materiaalrisico en/of verhoogde kans op vezelvrijgave
---------------------------------	--

Gebondenheid	Categorie 1: hechtgebonden in oorsprong
Asbestsoort (vezeltype)	Crocidoliet aanwezig
Asbestconcentratie	Laag (< 50%)
Afschermingsgraad van het gehele materiaal	Geheel of deels vrij aan de buitenlucht
Toestand van het materiaal	Matig beschadigd, matig verweerd

Beschrijving	Golfplaten
Omgeving	Buiten
Primaire drager	Schuin dak
Asbestmateriaal	Dak- en gevelbekleding - Golfplaat
Bindmiddel van asbestmateriaal	Cement
Gebondenheid op basis van bindmiddel	Hecht
Hoeveelheid (oppervlakte - aantal)	<ul style="list-style-type: none">• 10,00 m² - 1 stuk
Totale oppervlakte	10,00 m ²
Eenvoudig bereikbaar	Ja
Bevestigingswijze	<ul style="list-style-type: none">• Geschroefd
Identificatiemethode	Vaststelling zonder monsternamen
Destructieve handeling voor identificatie	Nee

- Zorg voor een veilig beheer. Vermijd het beschadigen van het asbestmateriaal. Controleer de toestand jaarlijks op wijzigingen.

- Eenvoudige handelingen: mag via doe-het-zelf of door werknemer(s) met opleidingsattest eenvoudige handelingen
Weghalen zonder te beschadigen

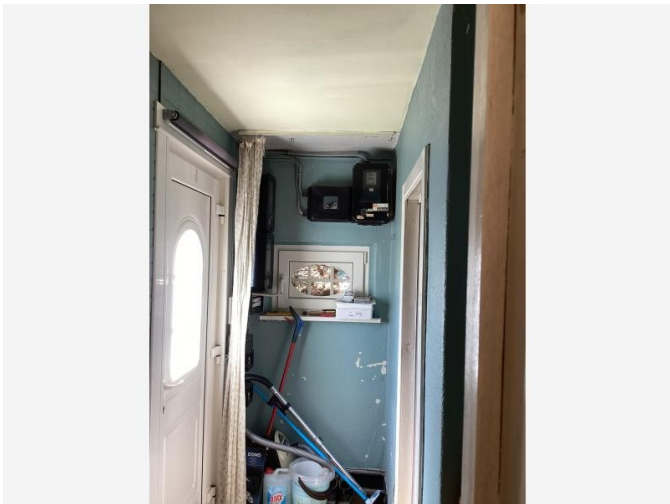
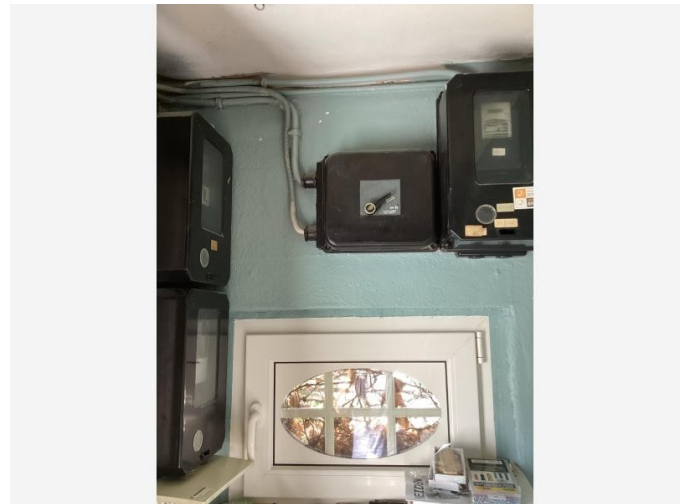
Het asbestmateriaal valt onder de mijlpaal van 2040.

Zorgvuldig beheren

Eindbeoordeling materiaalrisico	Laag materiaalrisico en/of verlaagde kans op vezelvrijgave
---------------------------------	--

Gebondenheid	Categorie 1: hechtgebonden in oorsprong
Asbestsoort (vezeltype)	Alleen chrysotiel
Asbestconcentratie	Laag (< 50%)
Afschermingsgraad van het gehele materiaal	Geheel of deels (ook) vrij aan de binnenlucht
Toestand van het materiaal	Licht beschadigd, licht verweerd. Intact materiaal type Pical – asbestboard of categorie III 'gebondenheid'

Beschrijving	Bakeliet
Omgeving	Binnen
Primaire drager	Communicatie en elektrische infrastructuur en uitrusting
Asbestmateriaal	Plaat, paneel, tablet - Type Bakeliet
Bindmiddel van asbestmateriaal	Kunststof of -hars
Gebondenheid op basis van bindmiddel	Hecht
Hoeveelheid (oppervlakte - dikte - aantal)	• 1,00 m ² - 1,00 cm - 1 stuk
Totaal volume	0,01 m ³
Eenvoudig bereikbaar	Ja
Bevestigingswijze	• Geschroefd
Identificatiemethode	Vaststelling zonder monstername
Destructieve handeling voor identificatie	Nee

- Zorg voor een veilig beheer. Vermijd het beschadigen van het asbestmateriaal. Controleer de toestand jaarlijks op wijzigingen.

- Eenvoudige handelingen: mag via doe-het-zelf of door werknemer(s) met opleidingsattest eenvoudige handelingen
Weghalen zonder te beschadigen

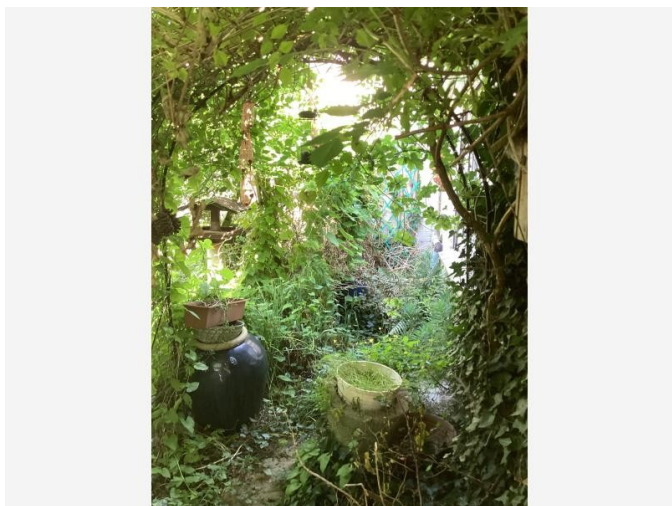
Tijdelijke beperking

Reden: Overwoekerende vegetatie

Uitleg van de asbestdeskundige: Geen volledige risicobeoordeling mogelijk

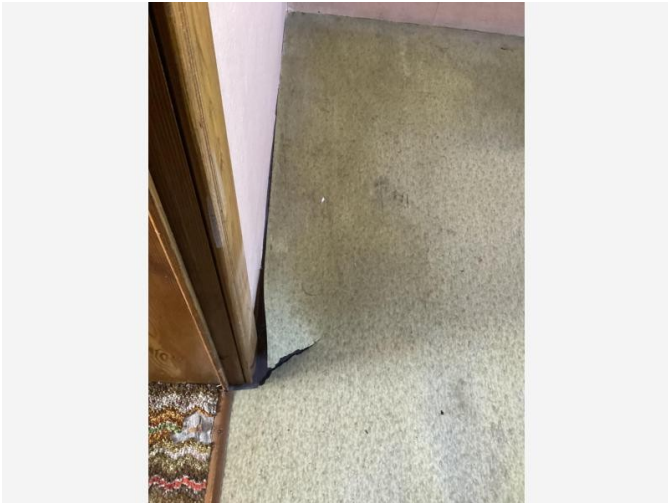
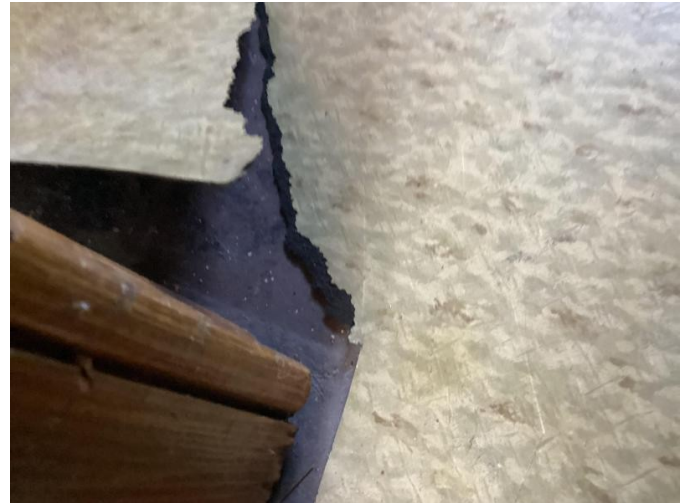
Fiche 6: Vloerzeil

Geen asbest

#	Type	Referentie	Resultaat
6.1	Puntmonster	35855/03	Geen asbest

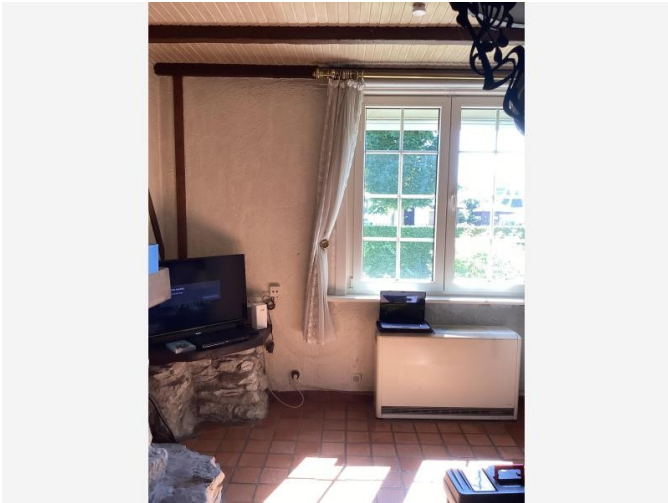
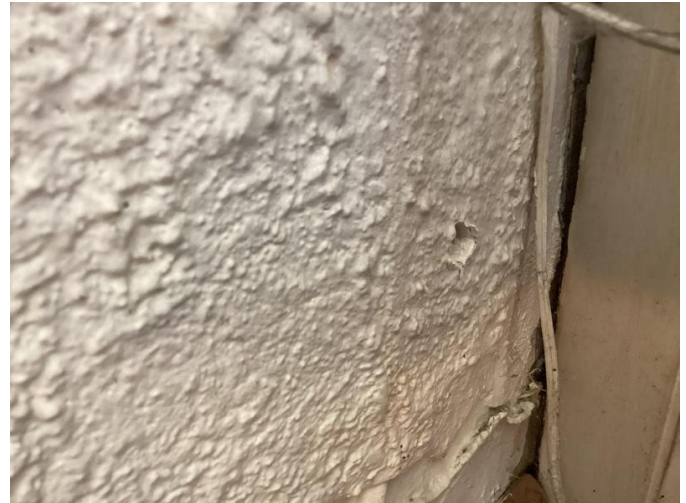
Geen asbest

#	Type	Referentie	Resultaat
7.1	Mengmonster	35855/01	Geen asbest

Beschrijving	Pleister muren
Omgeving	Binnen
Primaire drager	Binnenwand
Bindmiddel van materiaal	Gips - kalk
Gebondenheid op basis van bindmiddel	Niet-hechtgebonden
Hoeveelheid (oppervlakte - dikte - aantal)	• 200,00 m ² - 1,00 cm - 1 stuk
Totaal volume	2,00 m ³
Identificatiemethode	Vaststelling met monsternamen
Destructieve handeling voor identificatie	Nee
Opmerking	Stalen Traphal Woonkamer Slaapkamer Natte ruimte en stookruimte niet mogelijk

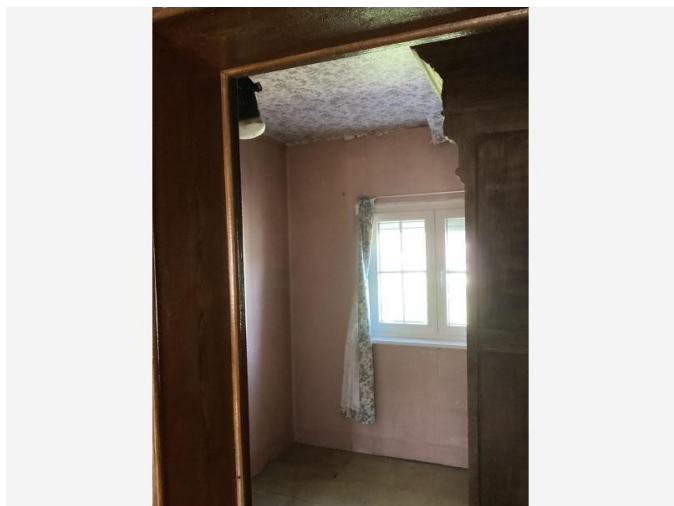
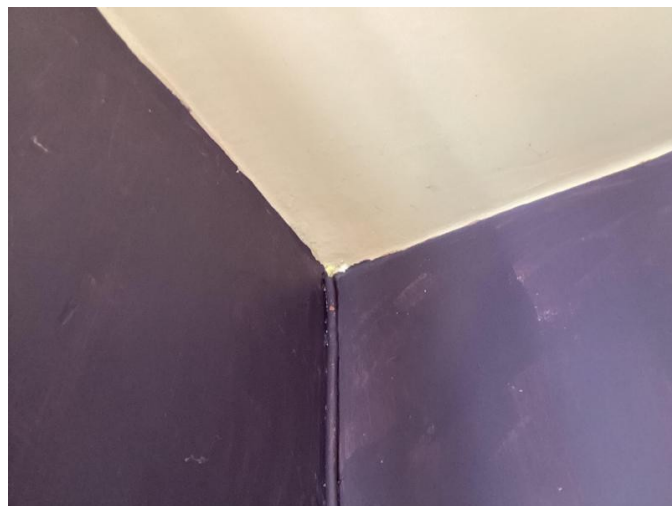
Fiche 8: Pleister plafond

Geen asbest

#	Type	Referentie	Resultaat
8.1	Mengmonster	35855/02	Geen asbest
