# Asbestinventarisatattest

Steenkuilstraat 36, 3630 Maasmechelen

Attestnummer : 20260505-000393.000

Uitgegeven op : 05.05.2026

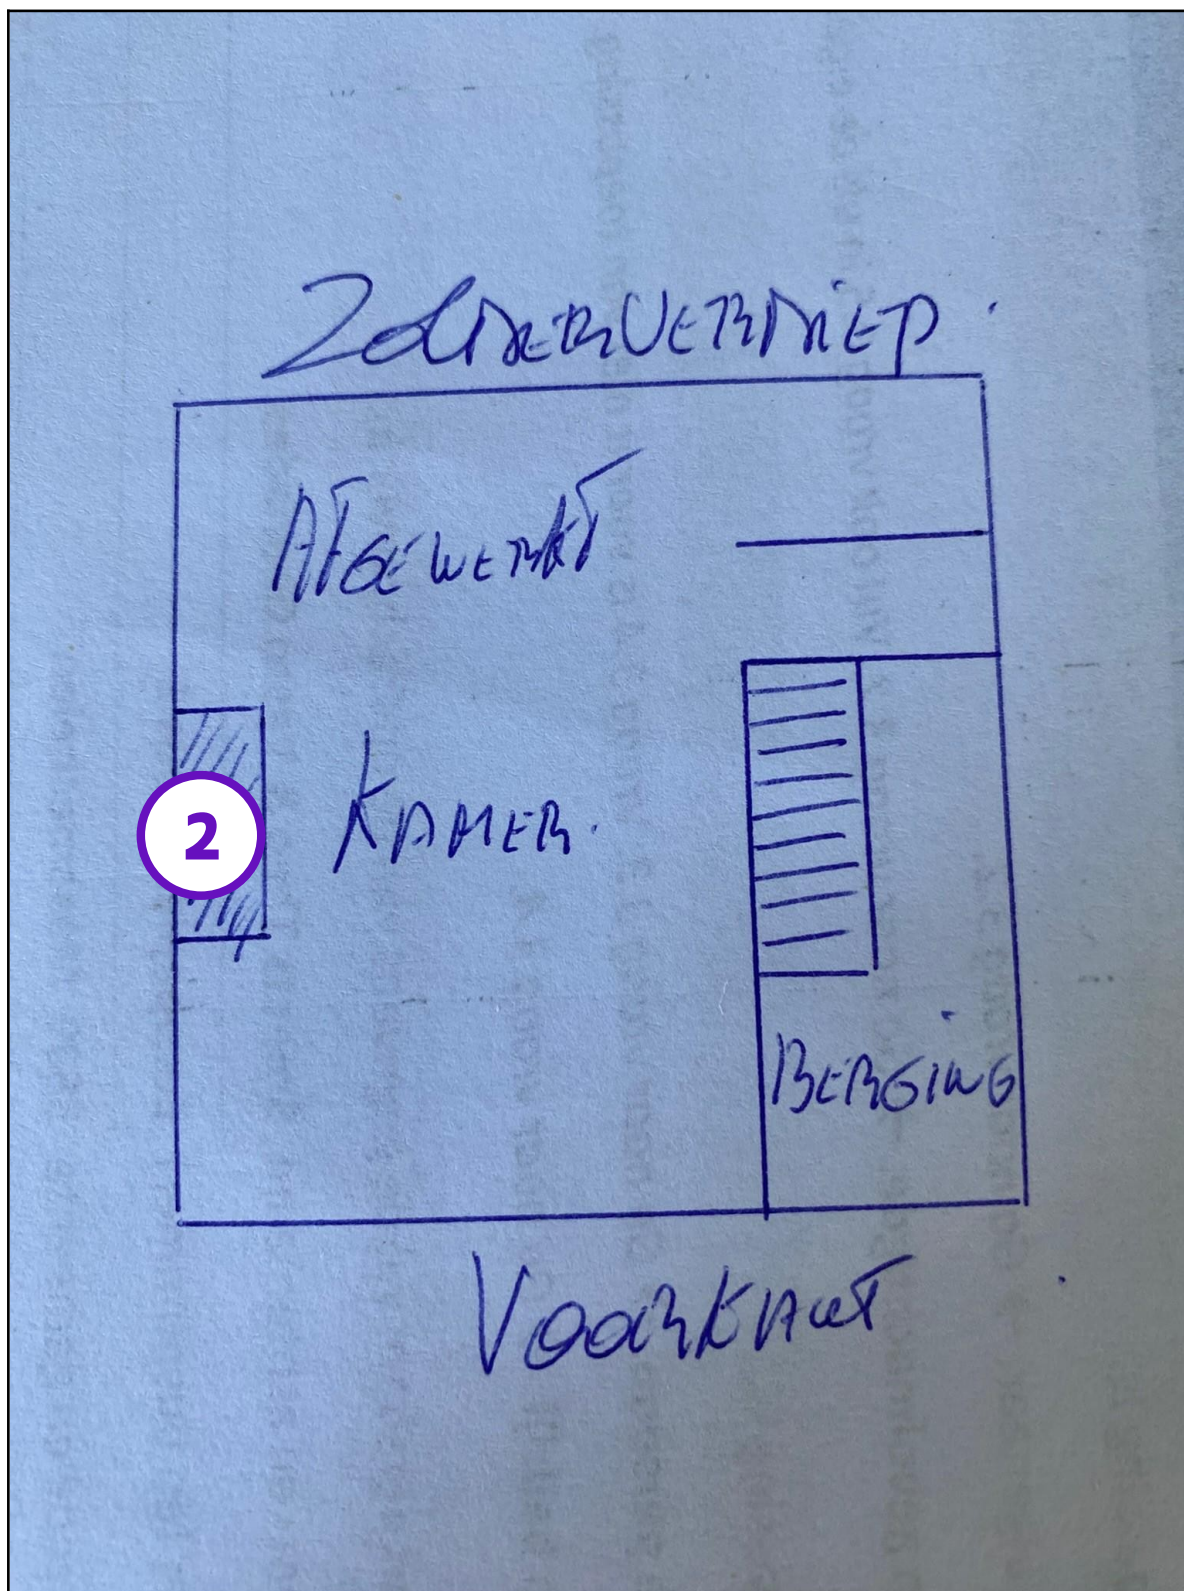
## Plan 1.3: Zolderverdiep

| 2. 1 schouw op pannen dak. | Beperking | - |

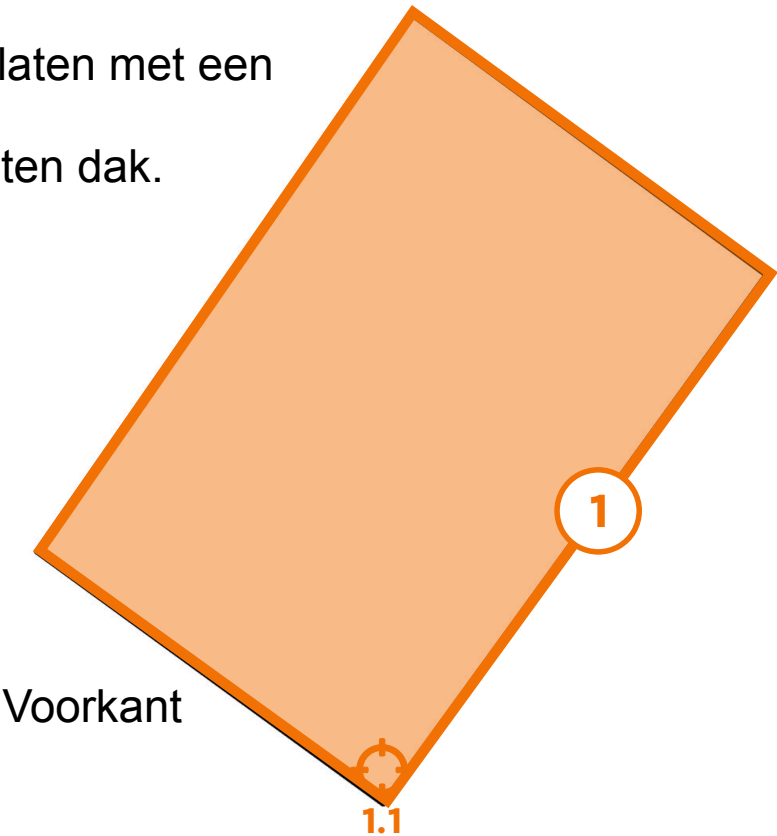
## Plan 2.1: Gelijkvloers

Garage in betonplaten met een  
golfplaten cementen dak.

| Beschrijving | Type | Actie |
|---|---|---|
| 1. Dak achterliggende garage bestaande uit<br>golfplaten | Asbestmateriaal | <div>Verwijderen</div> |

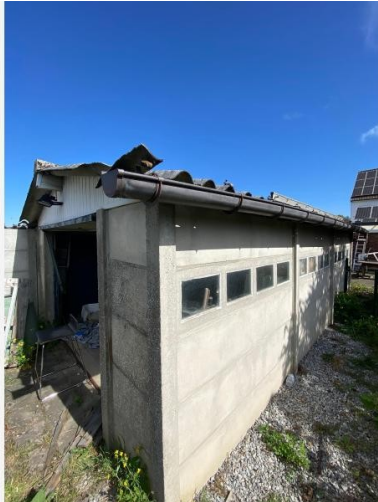
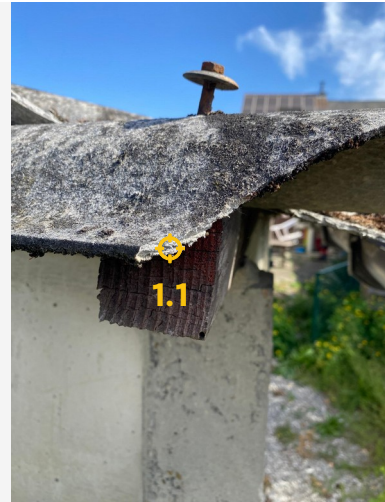
# Fiche 1: Dak achterliggende garage bestaande uit golfplaten

Asbestmateriaal

Het asbestmateriaal valt onder de mijlpaal van 2034.

| Eindbeoordeling materiaalrisico | Verhoogd materiaalrisico en/of verhoogde kans op vezelvrijgave |

| Gebondenheid | Categorie 1: hechtgebonden in oorsprong |
| Asbestsoort (vezeltype) | Alleen chrysotiel aanwezig |
| Asbestconcentratie | Laag (< 50%) |
| Toestand van het materiaal | Matig beschadigd, matig verweerd |

| # | Type | Referentie | Resultaat |
|---|---|---|---|
| 1.1 | Puntmonster | 2804GO01 | Chrysotiel |

| Asbestmateriaal | Dak- en gevelbekleding - Golfplaat |

- Verwijder dit asbestmateriaal zo snel mogelijk. Volg de toestand goed op.
- Hemelwater dat afspoelt van asbestcement daken of gevels kan asbestdeeltjes bevatten. Gebruik het enkel voor gesloten circuits (bv. spoelen toiletten). Reinig na het vervangen van het dak of de gevel de dakgoten en regenwaterput of -ton om asbesthoudend sediment of slib te verwijderen

Voorstel van verwijderingsmethode

- Eenvoudige handelingen: mag via doe-het-zelf of door werknemer(s) met opleidingsattest eenvoudige handelingen  
Deze toepassing kan door een aannemer die over een opleidingsattest eenvoudige handelingen beschikt of door een particulier (doe-het-zelf), verwijderd worden indien er geen verhoogd risico op vrijgave van asbestvezels (max. concentratie 0,01 vezels/cm<sup>3</sup> - CODEX Art. VI.3-54) ontstaat en de toepassing voorafgaand wordt gefixeerd/bevochtigd; de individuele elementen zonder machinale werktuigen (boormachine, slijpschijf, hogedrukreiniger,...) en zonder breken of gooien een voor een losgemaakt worden; en ten slotte dubbel en luchtdicht verpakt weggevoerd worden naar een erkend afvalpunt (recyclagepark).

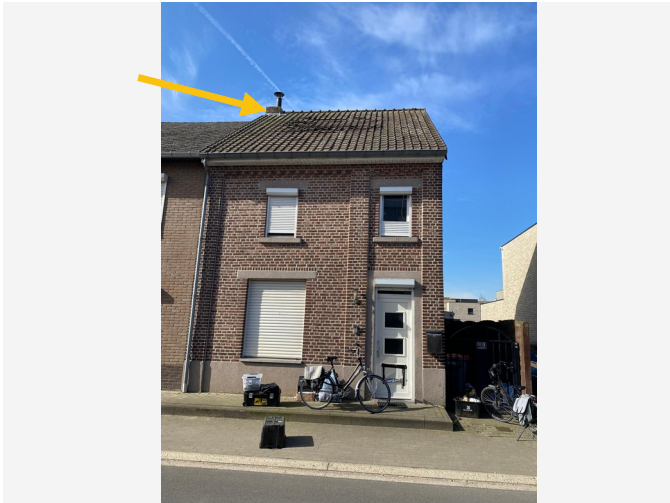
**Reden:** Het te onderzoeken materiaal situeert zich hoger dan 3,50 m te rekenen vanaf een veilige ondergrond

**Uitleg van de asbestdeskundige:** De schouw bevat binnenin mogelijk een asbestcement rookgaskanaal. Laat dit onderzoeken bij eventuele werken.

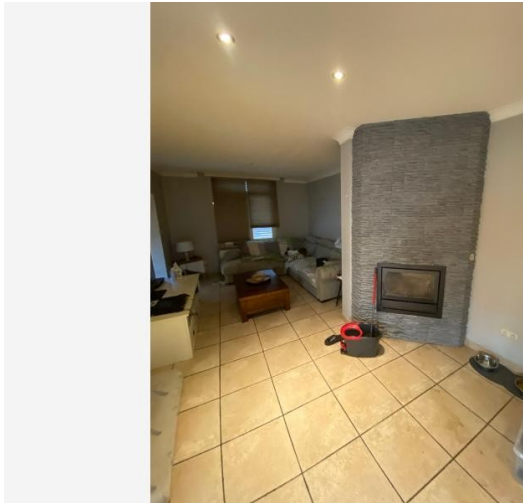
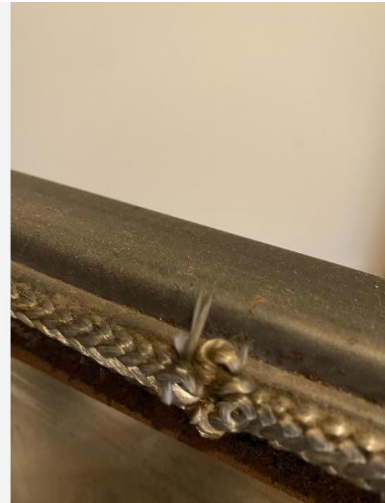
Geen asbestkoord, syntetische koord.

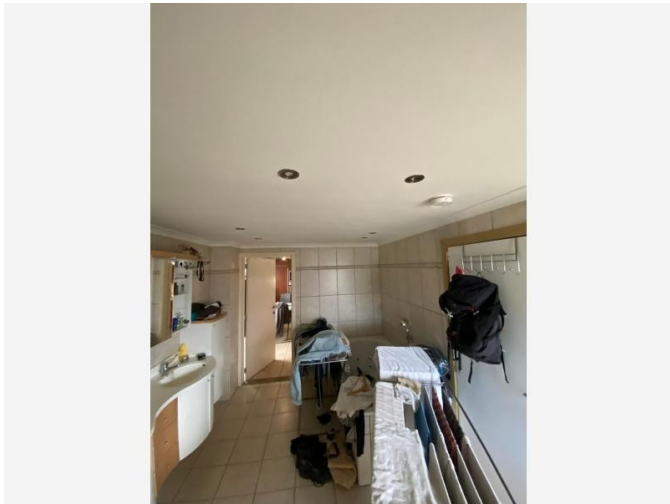
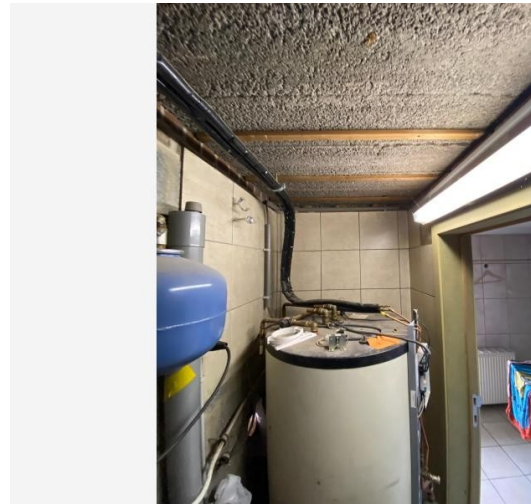
## Fiche 4: Onderdak EPDM plat achterdak niet waarneembaar.

Er is geen asbestverdacht onderdak waarneembaar van binnenuit, noch van buitenaf. Bij werken, onderzoek of een eventueel aanwezig onderdak asbest bevat.

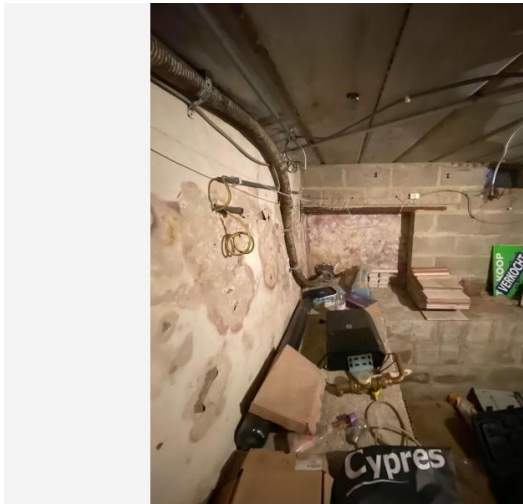
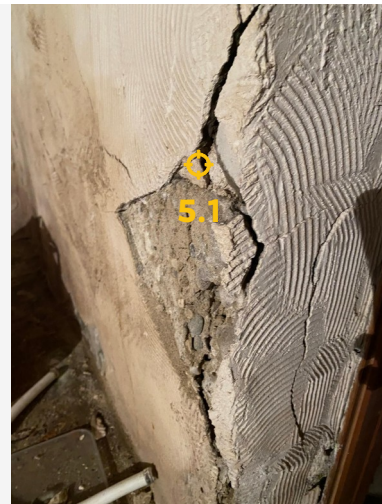
## Fiche 5: Cementen smeerlaag binnen in de kelder 2 wanden

Geen asbest

| # | Type | Referentie | Resultaat |
|---|---|---|---|
| 5.1 | Mengmonster | 2804CE01 | Geen asbest |

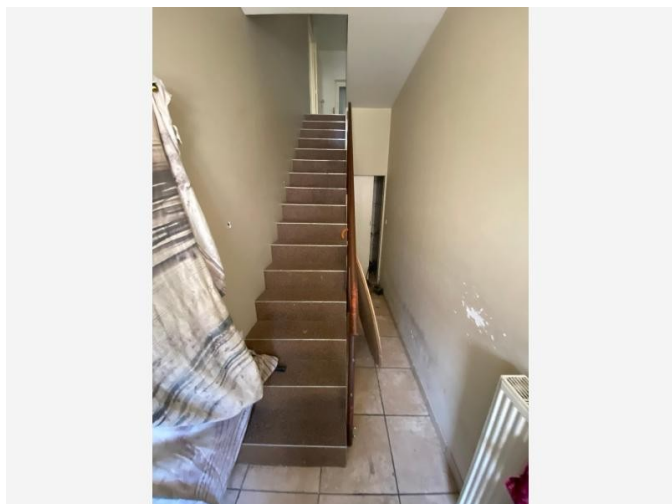
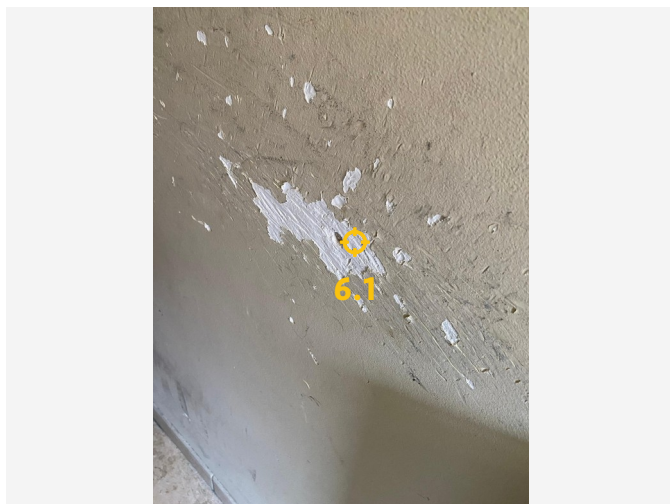
## Fiche 6: Pleisterwerk wanden

Geen asbest

| # | Type | Referentie | Resultaat |
|---|---|---|---|
| 6.1 | Mengmonster | 2804PL01 | Geen asbest |

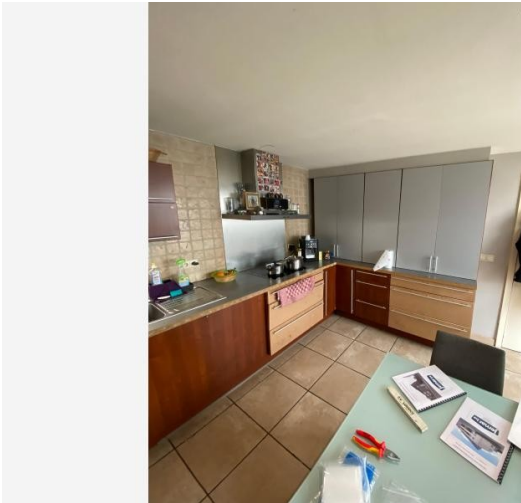
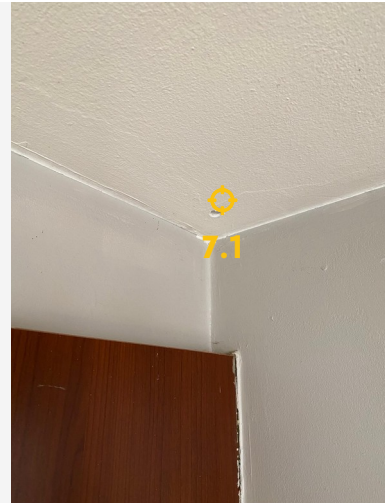
## Fiche 7: Pleisterwerk plafonds

Geen asbest

| # | Type | Referentie | Resultaat |
|---|---|---|---|
| 7.1 | Mengmonster | 2804PL02 | Geen asbest |

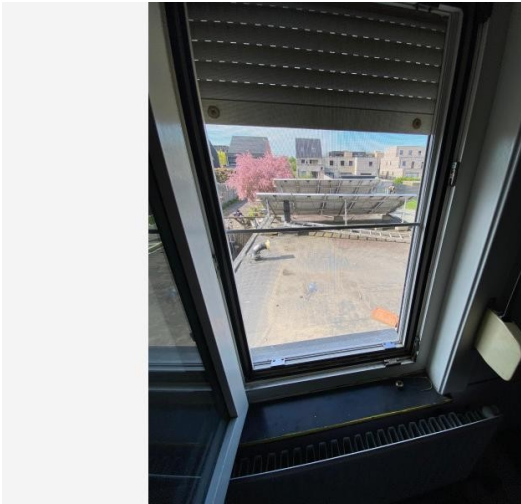
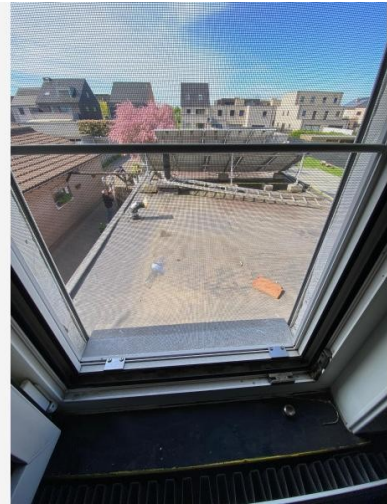
## Fiche 9: Dakbedekking achterbouw plat dak (niet verdacht) EPDM

| Beschrijving | Notitie | Terug te vinden op plannen |
|---|---|---|
| Fiche 9: Dakbedekking achterbouw plat dak (niet verdacht) EPDM | De dakbedekking (EPDM) is niet asbestverdacht. Het is niet uitgesloten dat de EPDM werd gelegd op bestaande, mogelijk asbestverdachte roofing. Bij werken, laat dit controleren. | Plan 1.6: Dakenplan |

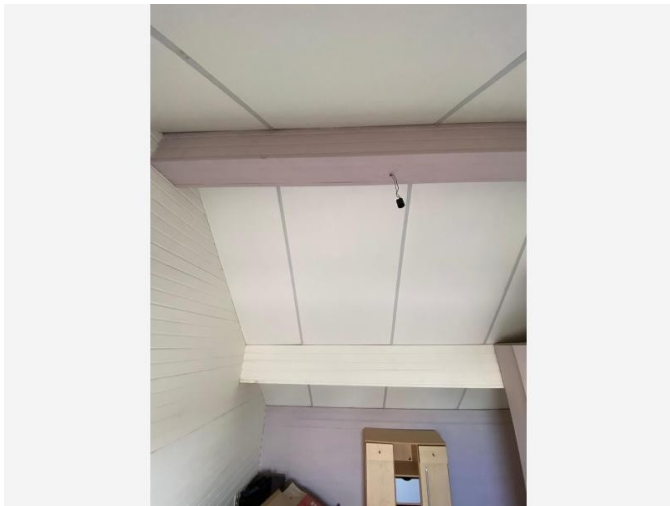
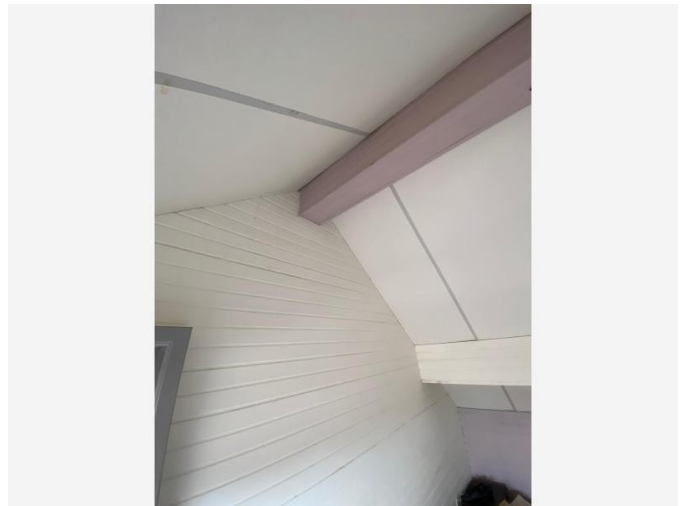
### Fiche 11: Onderdak pannen dak niet waarneembaar.

| Beschrijving | Notitie | Terug te vinden op plannen |
|---|---|---|
| Fiche 11: Onderdak pannen dak niet waarneembaar. | Er is geen asbestverdacht onderdak waarneembaar van binnenuit, noch van buitenaf. Bij werken, onderzoek of een eventueel aanwezig onderdak asbest bevat. | Plan 1.6: Dakenplan |
