# Asbestinventarisatetest

Kerselaarslaan 54, 9800 Deinze

Attestnummer : 20240222-000532.000

Uitgegeven op : 22.02.2024

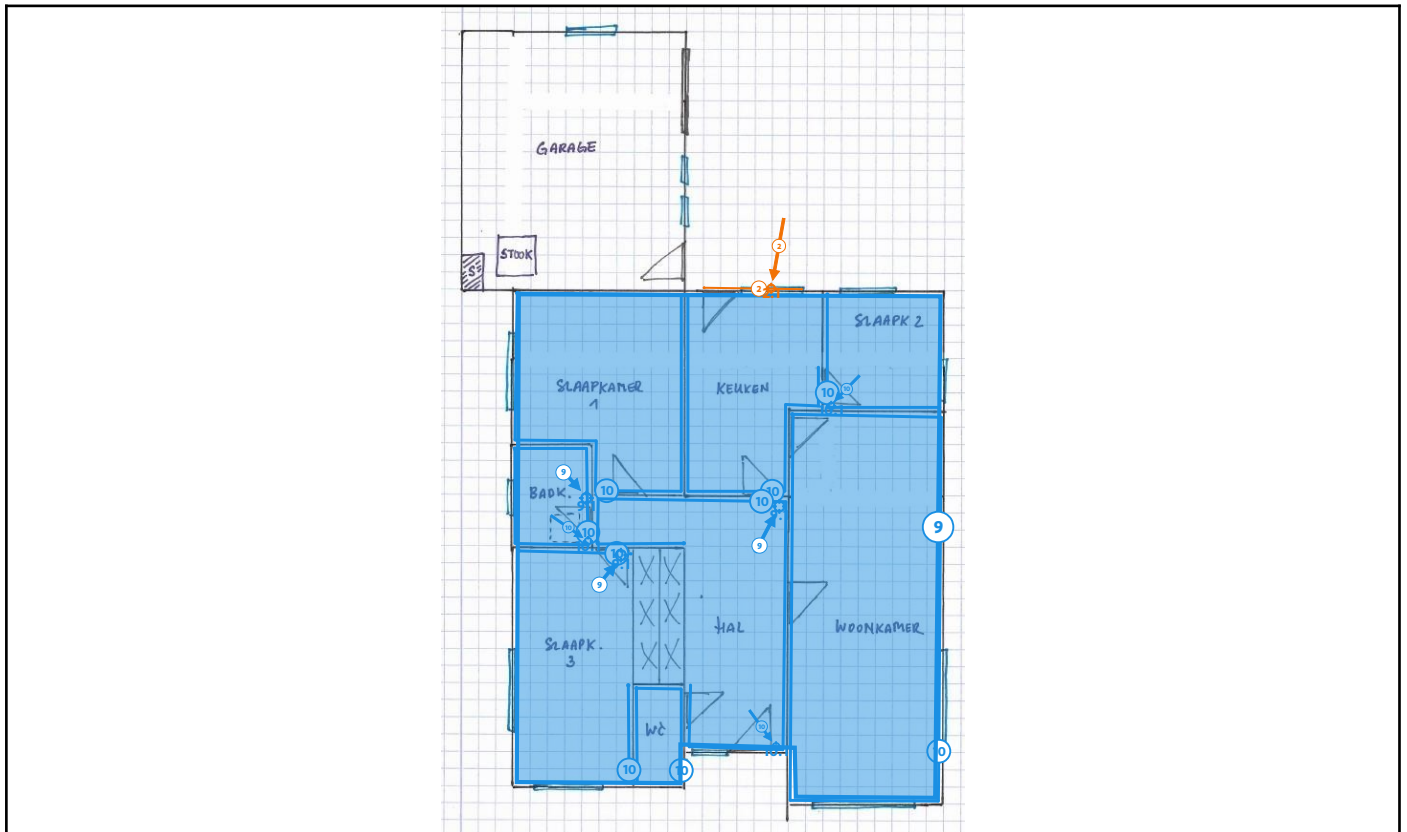
# Plan 1.1: Deinze - Kerselaarslaan 54 - Gelijkvloers

Beschrijving	Type	Actie
2. Mastiek boven achterdeur-raam	Asbestmateriaal	<a href="#">Verwijderen</a>
2.1 Code: PM04	Puntmonster	-
9. Pleisterwerk Plafond	Geen asbest	-
9.1 Code: MM02	Mengmonster	-
10. Pleisterwerk Muren	Geen asbest	-
10.1 Code: MM01	Mengmonster	-

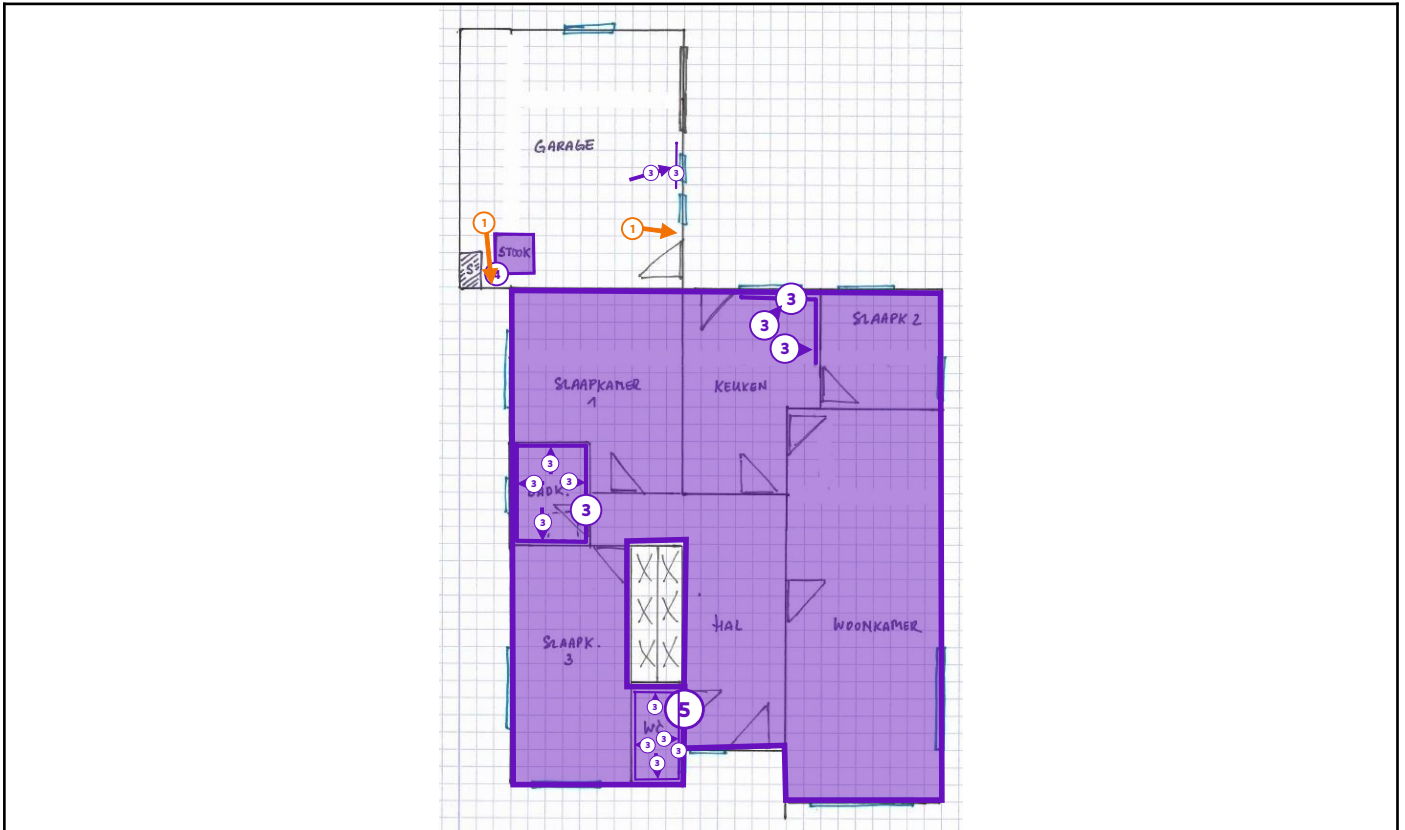
## Plan 1.2: Deinze - Kerselaarslaan 54 - Gelijkvloers

Beschrijving	Type	Actie
1. Bakeliet	Asbestmateriaal	<a href="#">Verwijderen</a>
3. Hechtingslaag wandtegels	Advies	-
4. Stookinstallatie	Advies	-
5. Hechtingslaag vloertegels	Advies	-

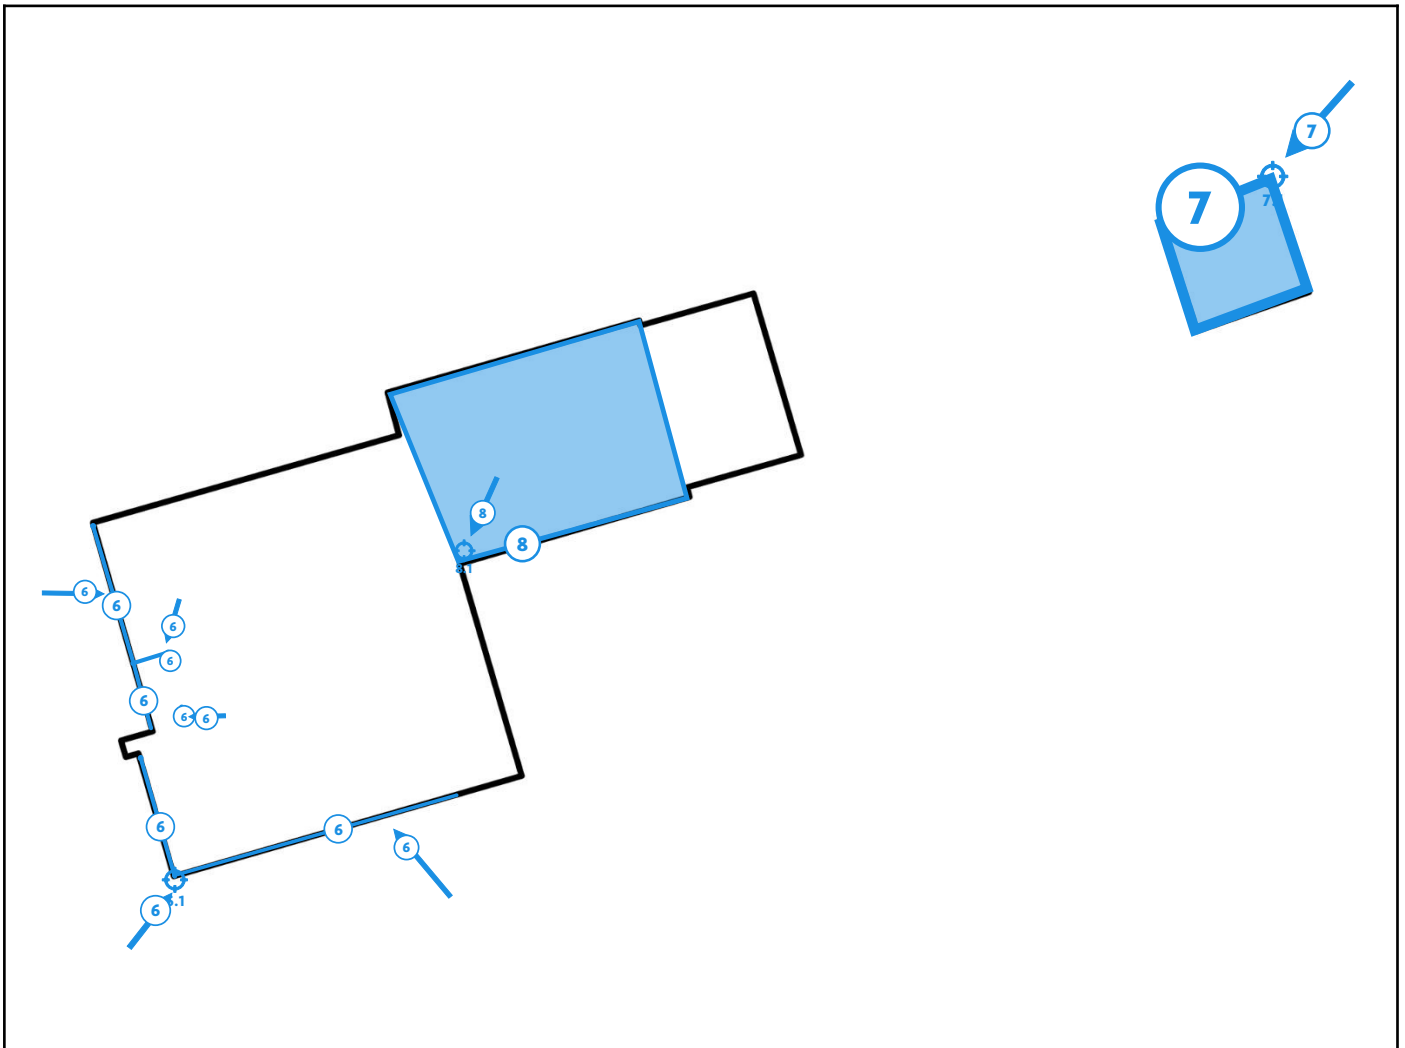
## Plan 1.4: Hoofdgebouw plan

Beschrijving	Type	Actie
6. Crepi buitengevel	Geen asbest	-
6.1 Code: PM01	Puntmonster	-
7. Roofing tuinhuis	Geen asbest	-
7.1 Code: PM03	Puntmonster	-
8. Roofing achterbouw	Geen asbest	-
8.1 Code: PM02	Puntmonster	-

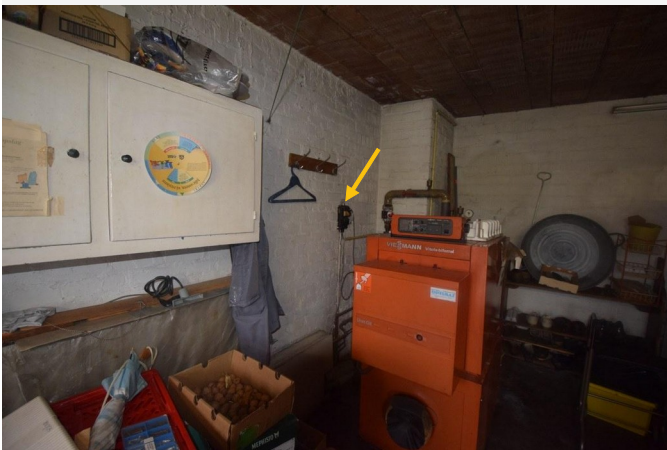
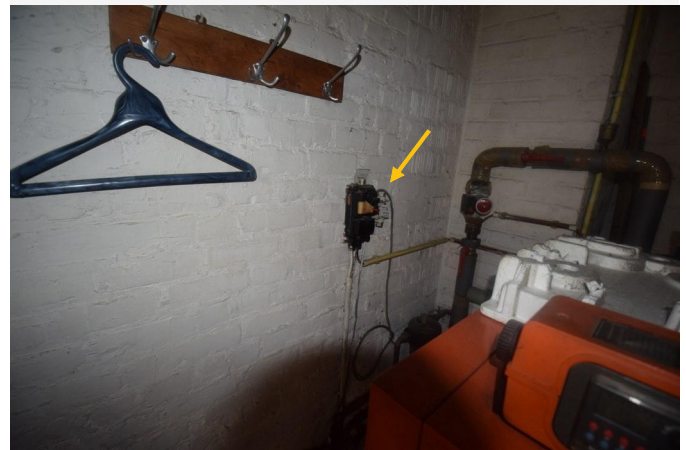
Eindbeoordeling materiaalrisico	Verhoogd materiaalrisico en/of verhoogde kans op vezelvrijgave
---------------------------------	--

Gebondenheid	Categorie 1: hechtgebonden in oorsprong
Asbestsoort (vezeltype)	Crocidoliet aanwezig
Asbestconcentratie	Laag (< 50%)
Afschermingsgraad van het gehele materiaal	Geheel of deels (ook) vrij aan de binnenlucht
Toestand van het materiaal	Licht beschadigd, licht verweerd. Intact materiaal type Pical – asbestboard of categorie III 'gebondenheid'

Beschrijving	Bakeliet
Omgeving	Binnen
Primaire drager	Binnenwand
Asbestmateriaal	Plaat, paneel, tablet - Type Bakeliet
Bindmiddel van asbestmateriaal	Kunststof of -hars
Gebondenheid op basis van bindmiddel	Hecht
Hoeveelheid (oppervlakte - dikte - aantal)	• 0,50 m <sup>2</sup> - 0,50 cm - 1 stuk
Totaal volume	0,003 m <sup>3</sup>
Eenvoudig bereikbaar	Ja
Bevestigingswijze	• Geschroefd
Identificatiemethode	Vaststelling zonder monsternamen

Het asbestmateriaal valt onder de mijlpaal van 2040.

- Zorg voor een veilig beheer. Vermijd het beschadigen van het asbestmateriaal. Controleer de toestand jaarlijks op wijzigingen.

- Eenvoudige handelingen: mag via doe-het-zelf of door werknemer(s) met opleidingsattest eenvoudige handelingen  
Het onbeschadigd materiaal dient in zijn geheel te worden verwijderd zonder te beschadigen. Gebruik goede Persoonlijke BeschermingsMiddelen (PBM) voor handelingen met asbesthoudende toepassingen (o.a. masker met P3 filter). Indien materiaal beschadigd of onbeschadigd verwijderen onmogelijk is, laten verwijderen door erkend asbestverwijderaar.

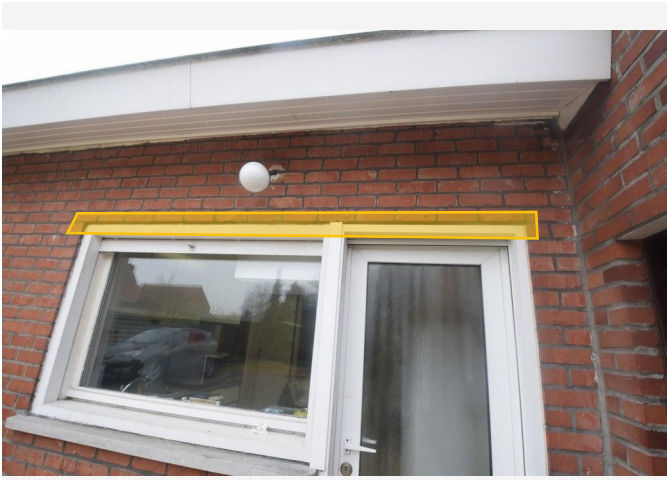
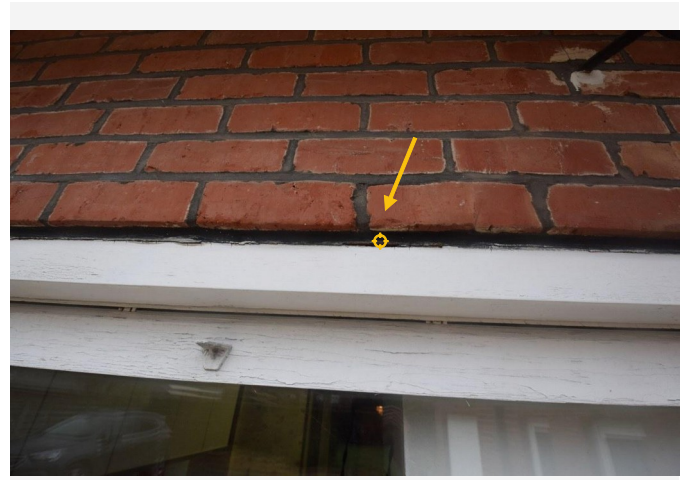
Eindbeoordeling materiaalrisico	Verhoogd materiaalrisico en/of verhoogde kans op vezelvrijgave
---------------------------------	--

Gebondenheid	Categorie 1: hechtgebonden in oorsprong
Asbestsoort (vezeltype)	Alleen chrysotiel
Asbestconcentratie	Laag (< 50%)
Afschermingsgraad van het gehele materiaal	Geheel of deels vrij aan de buitenlucht
Toestand van het materiaal	Matig beschadigd, matig verweerd

#	Type	Referentie	Resultaat
2.1	Puntmonster	PM04	Chrysotiel

Beschrijving	Mastiek boven achterdeur-raam
Omgeving	Buiten
Primaire drager	Wand buitenschil
Asbestmateriaal	In-situ afwerkingslagen - Pasta, stopverf, voegsel, stopsel, vulsel, mastiek, kitten, ...
Bindmiddel van asbestmateriaal	Kitten, mastiek, pasta
Gebondenheid op basis van bindmiddel	Hecht
Hoeveelheid (gewicht - aantal)	• 1,00 kg - 1 stuk

Het asbestmateriaal valt onder de mijlpaal van 2040.

- Zorg voor een veilig beheer. Vermijd het beschadigen van het asbestmateriaal. Controleer de toestand jaarlijks op wijzigingen.

- Eenvoudige handelingen: mag via doe-het-zelf of door werknemer(s) met opleidingsattest eenvoudige handelingen  
Het onbeschadigd materiaal dient in zijn geheel te worden verwijderd zonder te beschadigen. Gebruik goede Persoonlijke BeschermingsMiddelen (PBM) voor handelingen met asbesthoudende toepassingen (o.a. masker met P3 filter). Indien materiaal beschadigd of onbeschadigd verwijderen onmogelijk is, laten verwijderen door erkend asbestverwijderaar.

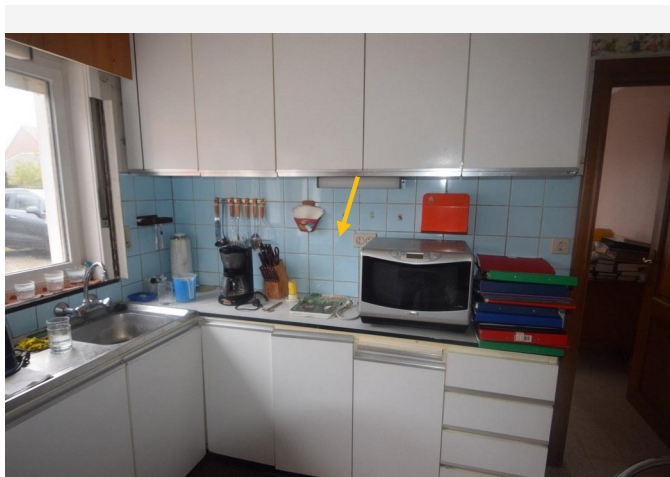
Vrije foto

Tegels geplaatst tijdens een risicobouwjaar kunnen lijmlaag bevatten die asbesthoudend is. Deze kan enkel vastgesteld worden door een destructief onderzoek. Bij bewerking of verwijdering met zorg behandelen. Het is raadzaam om bij bewerking of verwijdering een staalanalyse te laten uitvoeren.

Identificatiemethode	Redelijk vermoeden
Primaire drager	Binnenwand
(Asbest)materiaal	In-situ afwerkingslagen - Lijmlaag
Bindmiddel	Lijm
Gebondenheid bindmiddel	Hecht

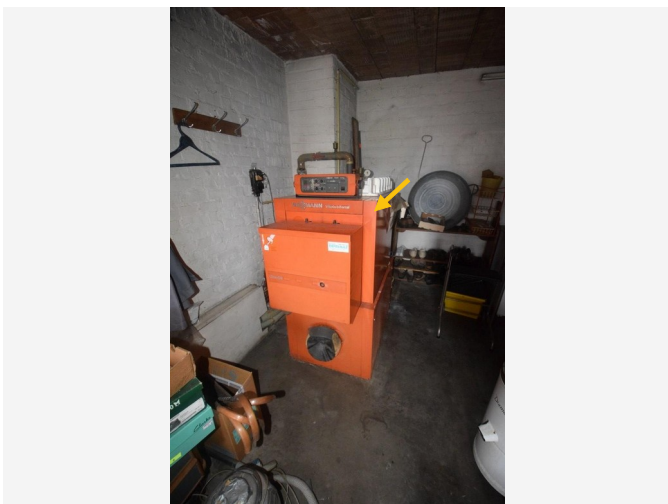
Vrije foto

Stookinstallatie geplaatst tijdens een risicobouwjaar kan een asbesthoudende componenten bevatten. Deze kan enkel vastgesteld worden door een destructief onderzoek. Bij bewerking of verwijdering van deze installatie dient ze met zorg behandeld te worden. Het is raadzaam om bij bewerking of verwijdering een staalanalyse te laten uitvoeren.

Identificatiemethode	Redelijk vermoeden
Primaire drager	Ruimteverwarming
(Asbest)materiaal	In-situ afwerkingslagen - Thermische isolatie

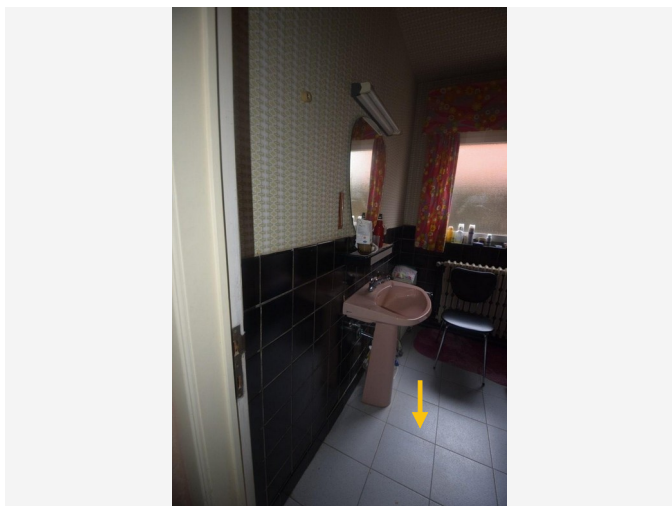
Vrije foto

Tegels geplaatst tijdens een risicobouwjaar kunnen lijmlaag bevatten die asbesthoudend is. Deze kan enkel vastgesteld worden door een destructief onderzoek. Bij bewerking of verwijdering met zorg behandelen. Het is raadzaam om bij bewerking of verwijdering een staalanalyse te laten uitvoeren.

Identificatiemethode	Redelijk vermoeden
Primaire drager	Vloer
(Asbest)materiaal	In-situ afwerkingslagen - Lijmlaag
Bindmiddel	Lijm
Gebondenheid bindmiddel	Hecht

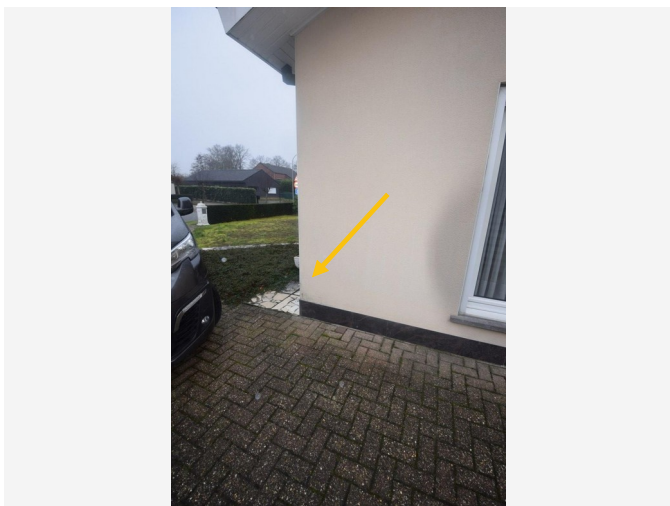
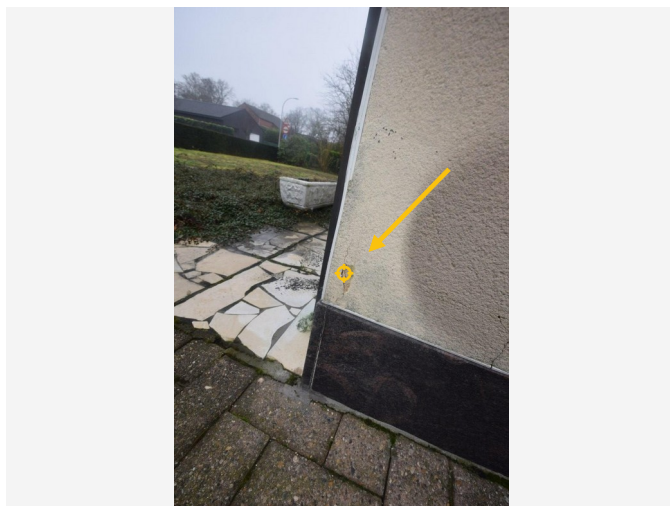
## Fiche 6: Crepi buitengevel

Geen asbest

#	Type	Referentie	Resultaat
6.1	Puntmonster	PM01	Geen asbest

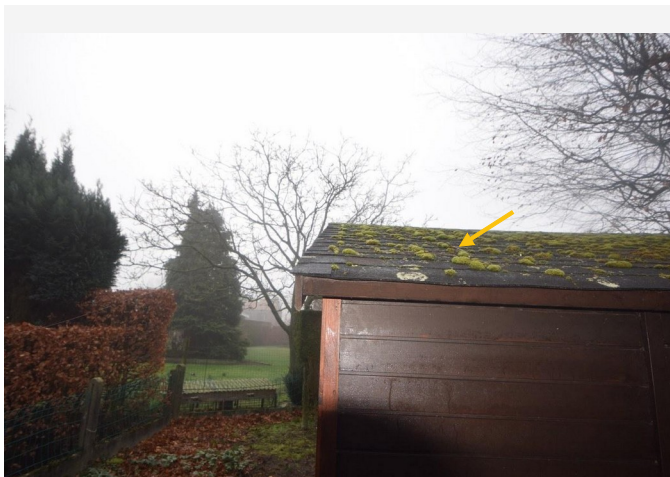
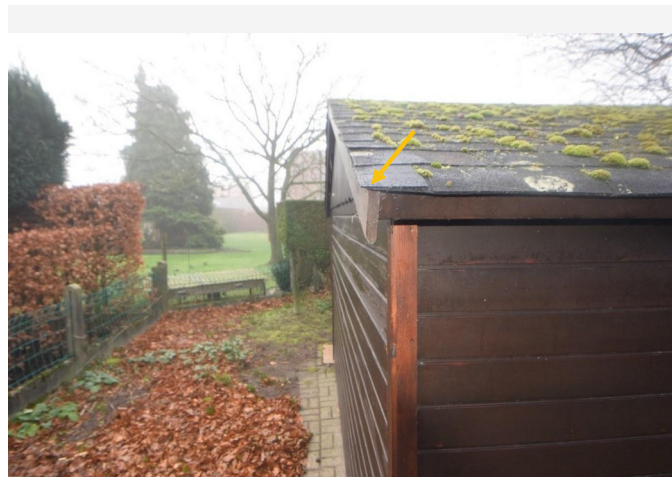
## Fiche 7: Roofing tuinhuis

Geen asbest

#	Type	Referentie	Resultaat
7.1	Puntmonster	PM03	Geen asbest

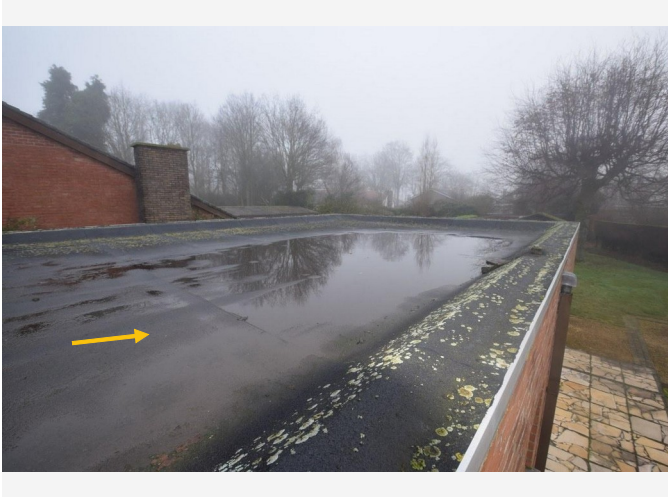
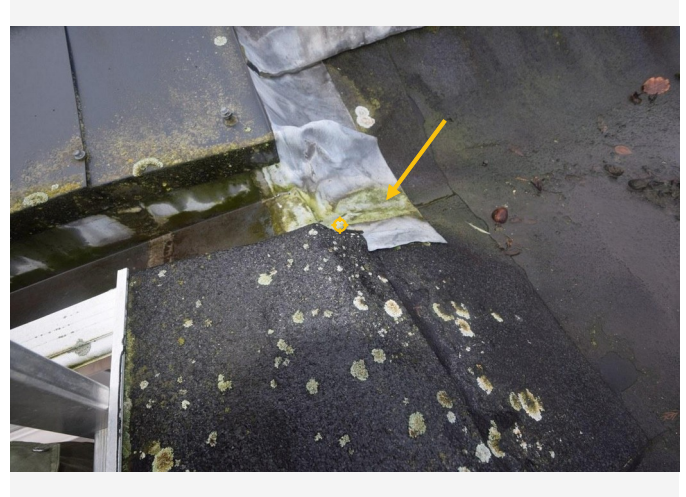
## Fiche 8: Roofing achterbouw

Geen asbest

#	Type	Referentie	Resultaat
8.1	Puntmonster	PM02	Geen asbest

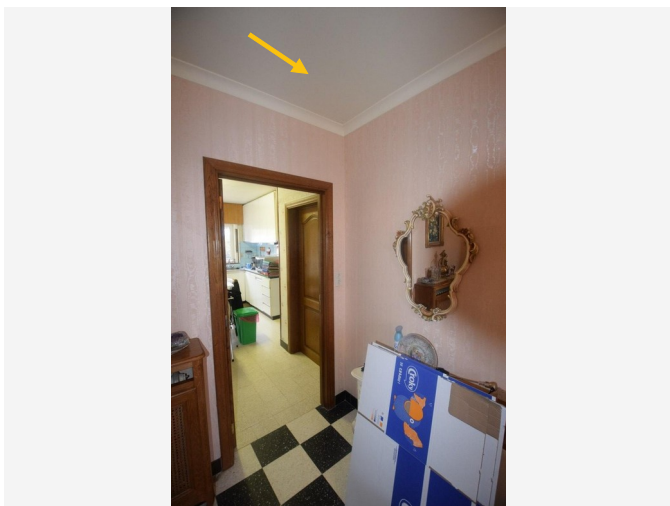
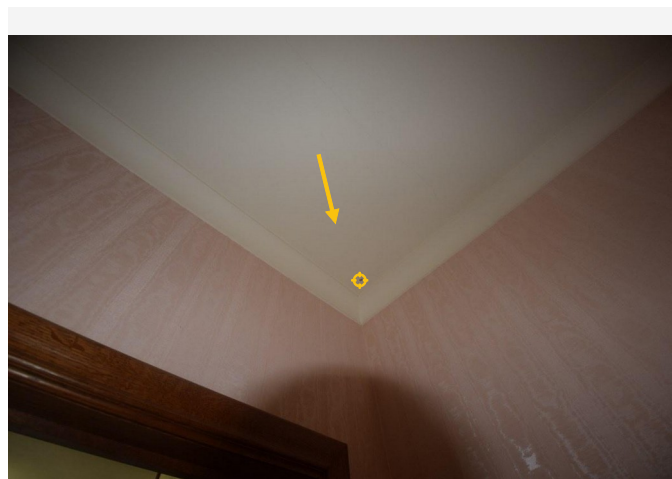
## Fiche 9: Pleisterwerk Plafond

Geen asbest

#	Type	Referentie	Resultaat
9.1	Mengmonster	MM02	Geen asbest

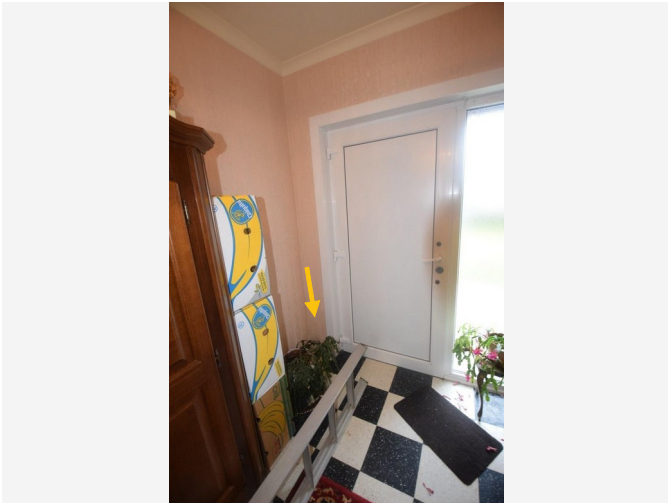
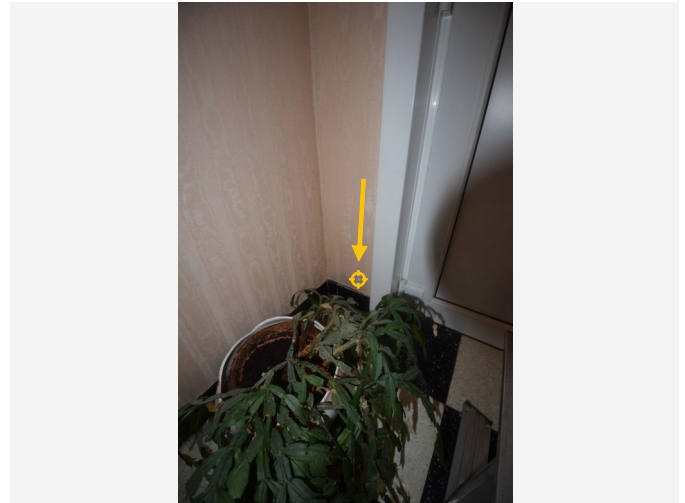
Geen asbest

#	Type	Referentie	Resultaat
10.1	Mengmonster	MM01	Geen asbest
