Asbestinventarisatetest

Rummenweg 86, 3800 Sint-Truiden

Attestnummer : 20240809-000300.000

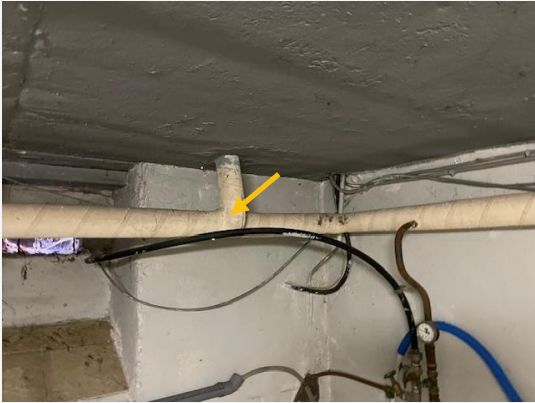
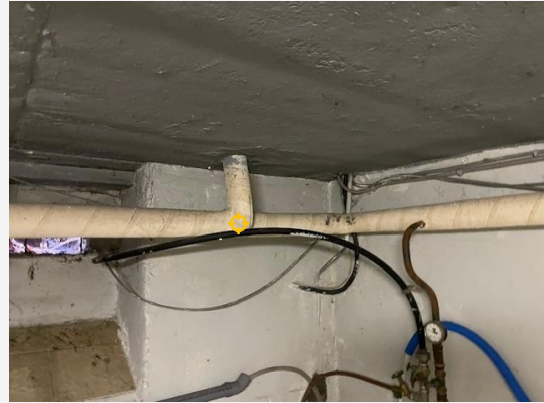
Het asbestmateriaal valt onder de mijlpaal van 2034.

Verwijderen

Eindbeoordeling materiaalrisico	Laag materiaalrisico en/of verlaagde kans op vezelvrijgave
---------------------------------	--

Gebondenheid	Categorie 2: niet-hechtgebonden met matrix
Asbestsoort (vezeltype)	Amfibool aanwezig, uitgezonderd crocidoliet
Asbestconcentratie	Laag (< 50%)
Afschermingsgraad van het gehele materiaal	Geheel of deels (ook) vrij aan de binnenlucht
Toestand van het materiaal	Onbeschadigd, niet verweerd

#	Type	Referentie	Resultaat
1.1	Mengmonster	MM03	Amosiet, Chrysotiel
1.2	Puntmonster	MM04	Amosiet, Chrysotiel

Beschrijving	Leiding isolatie
Omgeving	Binnen
Primaire drager	HVAC infrastructuur en uitrusting
Asbestmateriaal	In-situ afwerkingslagen - Thermische isolatie
Bindmiddel van asbestmateriaal	Gips - kalk
Gebondenheid op basis van bindmiddel	Niet-hechtgebonden
Hoeveelheid (lengte - omtrek - dikte - aantal)	<ul style="list-style-type: none">• 12,00 m - 30,00 cm - 1,00 cm - 1 stuk
Totaal volume	0,036 m ³
Eenvoudig bereikbaar	Ja
Bevestigingswijze	<ul style="list-style-type: none">• Verlijmd, ingegoten, versmeerd
Identificatiemethode	Vaststelling met monstername
Destructieve handeling voor identificatie	Nee

- Zorg voor een veilig beheer. Vermijd het beschadigen van het asbestmateriaal. Controleer de toestand jaarlijks op wijzigingen.

- Hermetische zone (erkend asbestverwijderaars)
Tijdens het verwijderen kunnen hier grote hoeveelheden asbestdeeltjes vrijkomen.

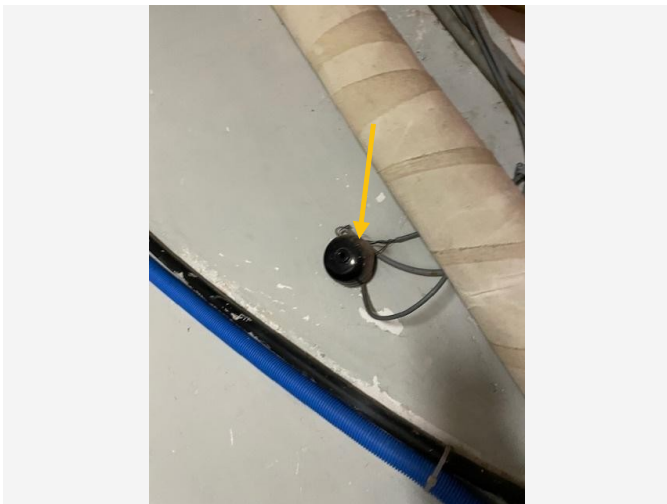
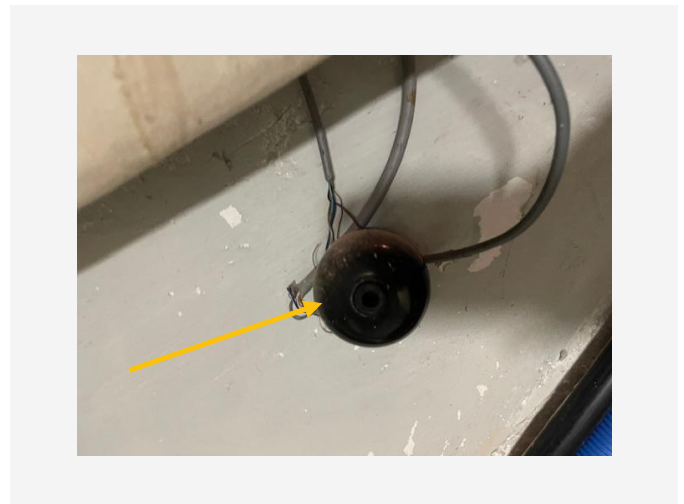
Het asbestmateriaal valt onder de mijlpaal van 2040.

Zorgvuldig beheren

Eindbeoordeling materiaalrisico	Laag materiaalrisico en/of verlaagde kans op vezelvrijgave
---------------------------------	--

Gebondenheid	Categorie 1: hechtgebonden in oorsprong
Asbestsoort (vezeltype)	Crocidoliet aanwezig
Asbestconcentratie	Laag (< 50%)
Afschermingsgraad van het gehele materiaal	Geheel of deels (ook) vrij aan de binnenlucht
Toestand van het materiaal	Onbeschadigd, niet verweerd

Beschrijving	Bakeliet elektrisch materiaal
Omgeving	Binnen
Primaire drager	Binnenwand
Asbestmateriaal	Plaat, paneel, tablet - Type Bakeliet
Bindmiddel van asbestmateriaal	Kunststof of -hars
Gebondenheid op basis van bindmiddel	Hecht
Hoeveelheid (oppervlakte - dikte - aantal)	• 1,00 m ² - 1,00 cm - 1 stuk
Totaal volume	0,01 m ³
Eenvoudig bereikbaar	Ja
Bevestigingswijze	• Geschroefd
Identificatiemethode	Vaststelling zonder monstername
Destructieve handeling voor identificatie	Nee

- Zorg voor een veilig beheer. Vermijd het beschadigen van het asbestmateriaal. Controleer de toestand jaarlijks op wijzigingen.

- Eenvoudige handelingen: mag via doe-het-zelf of door werknemer(s) met opleidingsattest eenvoudige handelingen
Mits de nodige voorzorgsmaatregelen genomen worden kan dit op een veilige manier worden verwijderd

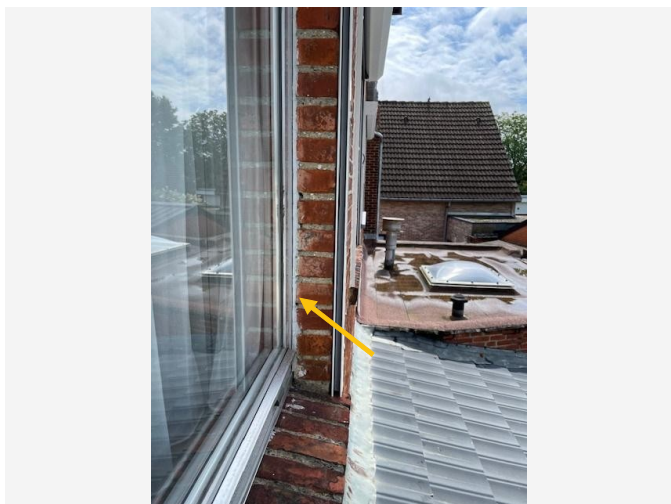
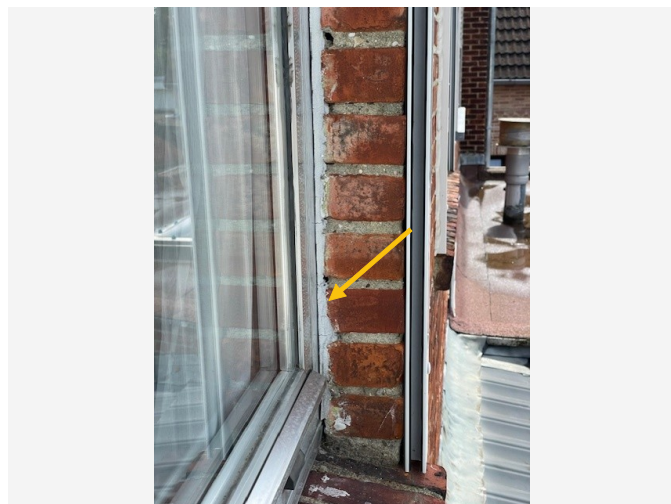
Het asbestmateriaal valt onder de mijlpaal van 2040.

Zorgvuldig beheren

Eindbeoordeling materiaalrisico	Laag materiaalrisico en/of verlaagde kans op vezelvrijgave
---------------------------------	--

Gebondenheid	Categorie 1: hechtgebonden in oorsprong
Asbestsoort (vezeltype)	Alleen chrysotiel
Asbestconcentratie	Laag (< 50%)
Afschermingsgraad van het gehele materiaal	Geheel of deels vrij aan de buitenlucht
Toestand van het materiaal	Licht beschadigd, licht verweerd. Intact calciumsilicaatmateriaal of categorie III 'gebondenheid'

#	Type	Referentie	Resultaat
3.1	Puntmonster	MM05	Chrysotiel

Beschrijving	Mastiek ramen
Omgeving	Buiten
Primaire drager	Wandopening verticaal (raam, deur, ...)
Asbestmateriaal	In-situ afwerkingslagen - Pasta, stopverf, voegsel, stopsel, vulsel, mastiek, katten, ...
Bindmiddel van asbestmateriaal	Kitten, mastiek, pasta
Gebondenheid op basis van bindmiddel	Hecht
Hoeveelheid (gewicht - aantal)	<ul style="list-style-type: none">• 3,00 kg - 1 stuk
Totaal gewicht	3,00 kg
Eenvoudig bereikbaar	Ja
Bevestigingswijze	<ul style="list-style-type: none">• Verlijmd, ingegoten, versmeerd
Identificatiemethode	Vaststelling met monstername
Destructieve handeling voor identificatie	Nee

- Zorg voor een veilig beheer. Vermijd het beschadigen van het asbestmateriaal. Controleer de toestand jaarlijks op wijzigingen.

- Eenvoudige handelingen: mag via doe-het-zelf of door werknemer(s) met opleidingsattest eenvoudige handelingen
Mits de nodige voorzorgsmaatregelen genomen worden kan dit op een veilige manier worden verwijderd.

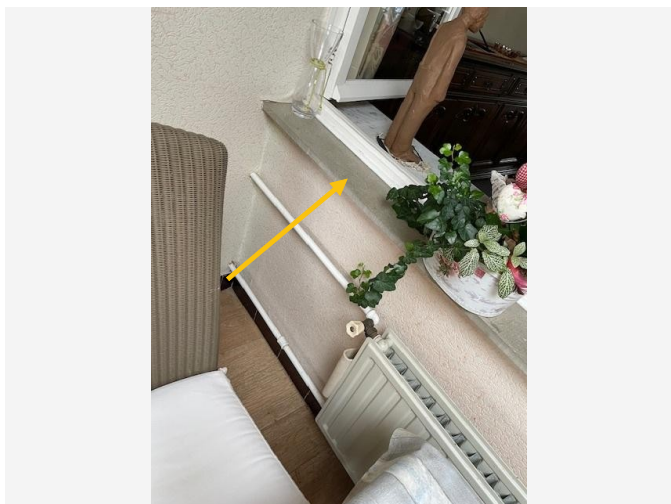
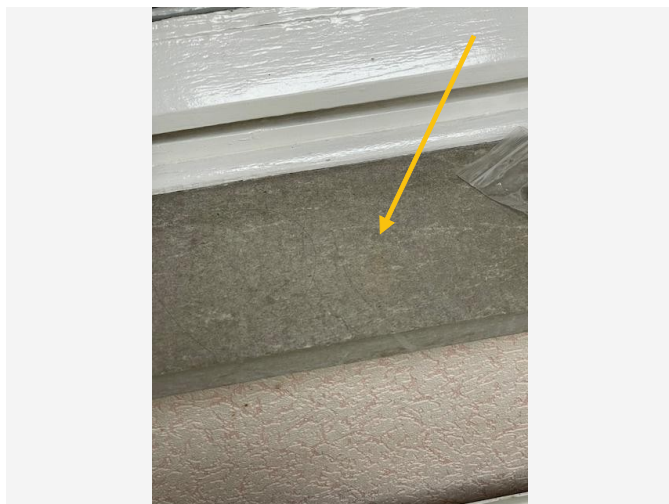
Het asbestmateriaal valt onder de mijlpaal van 2040.

Zorgvuldig beheren

Eindbeoordeling materiaalrisico	Zeer laag materiaalrisico en/of zeer lage kans op vezelvrijgave
---------------------------------	---

Gebondenheid	Categorie 1: hechtgebonden in oorsprong
Asbestsoort (vezeltype)	Alleen chrysotiel
Asbestconcentratie	Laag (< 50%)
Afschermingsgraad van het gehele materiaal	Geheel of deels (ook) vrij aan de binnenlucht
Toestand van het materiaal	Onbeschadigd, niet verweerd

Beschrijving	Vensterbank
Omgeving	Binnen
Primaire drager	Wandopening verticaal (raam, deur, ...)
Asbestmateriaal	Plaat, paneel, tablet - Type Massal
Bindmiddel van asbestmateriaal	Cement
Gebondenheid op basis van bindmiddel	Hecht
Hoeveelheid (oppervlakte - dikte - aantal)	• 6,00 m ² - 1,00 cm - 1 stuk
Totaal volume	0,06 m ³
Eenvoudig bereikbaar	Ja
Bevestigingswijze	• Verlijmd, ingegoten, versmeerd
Identificatiemethode	Vaststelling zonder monsternamen
Destructieve handeling voor identificatie	Nee

- Zorg voor een veilig beheer. Vermijd het beschadigen van het asbestmateriaal. Controleer de toestand jaarlijks op wijzigingen.

- Eenvoudige handelingen: mag via doe-het-zelf of door werknemer(s) met opleidingsattest eenvoudige handelingen
Mits de nodige voorzorgsmaatregelen genomen worden kan dit op een veilige manier worden verwijderd zonder te breken

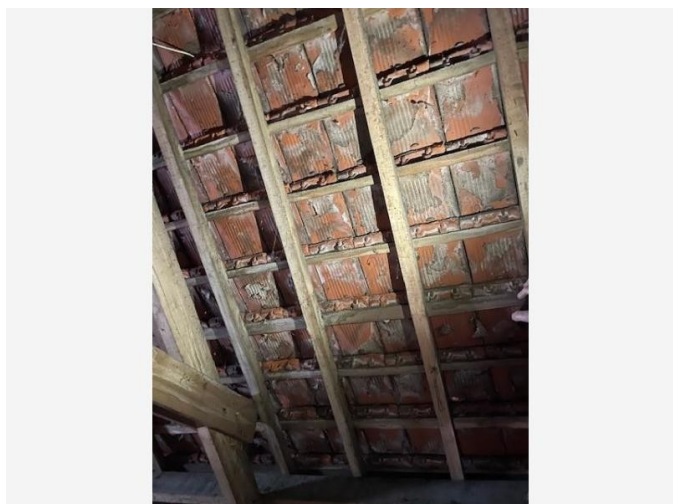
Vrije foto

Geen onderdak aanwezig

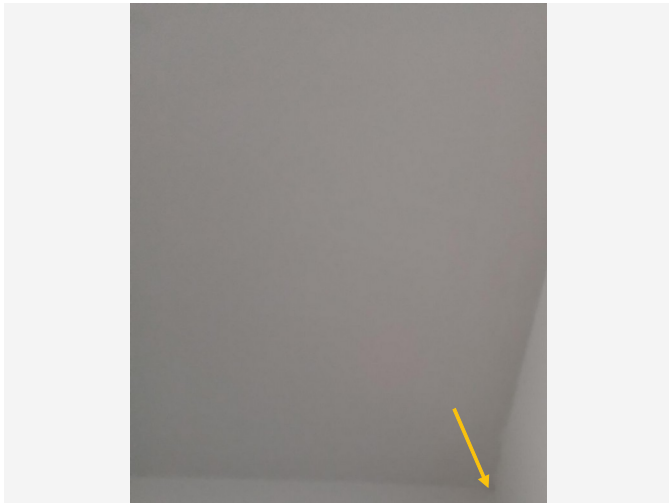
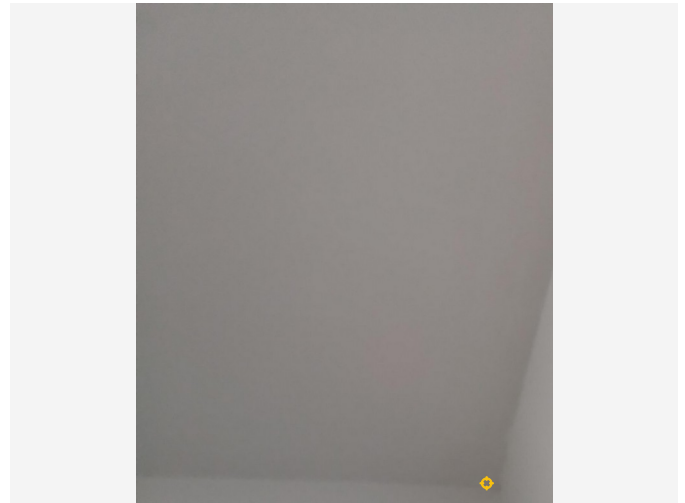
Fiche 6: Pleisterwerk plafond

Geen asbest

#	Type	Referentie	Resultaat
6.1	Mengmonster	MM02	Geen asbest

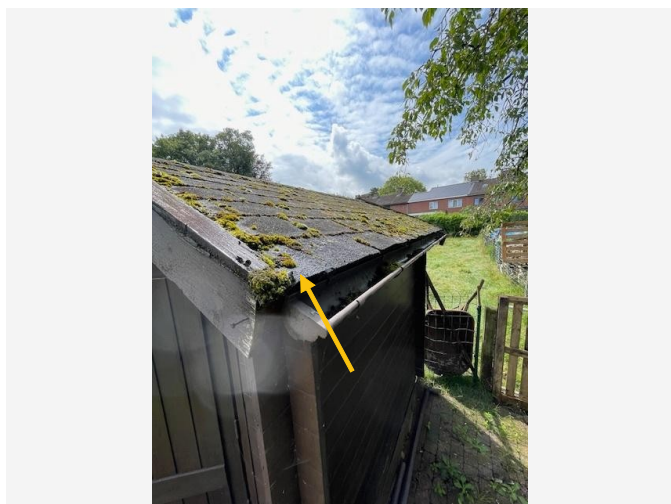
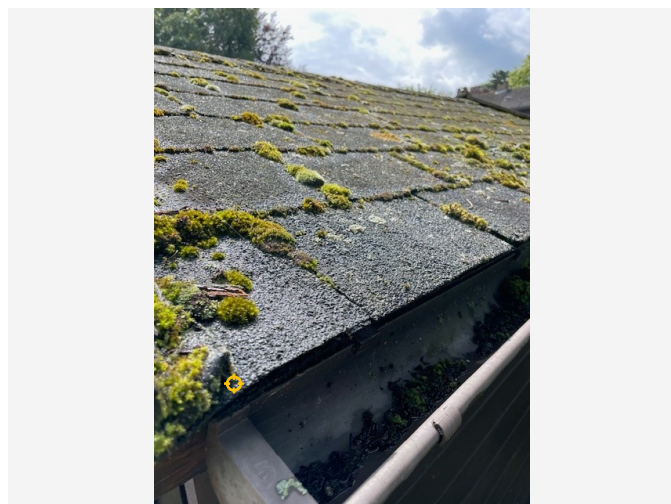
Fiche 7: Roofing tuinhuis

Geen asbest

#	Type	Referentie	Resultaat
7.1	Puntmonster	MM08	Geen asbest

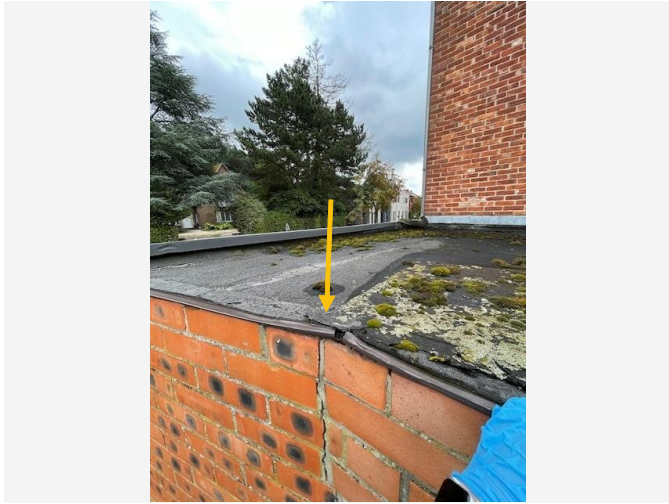
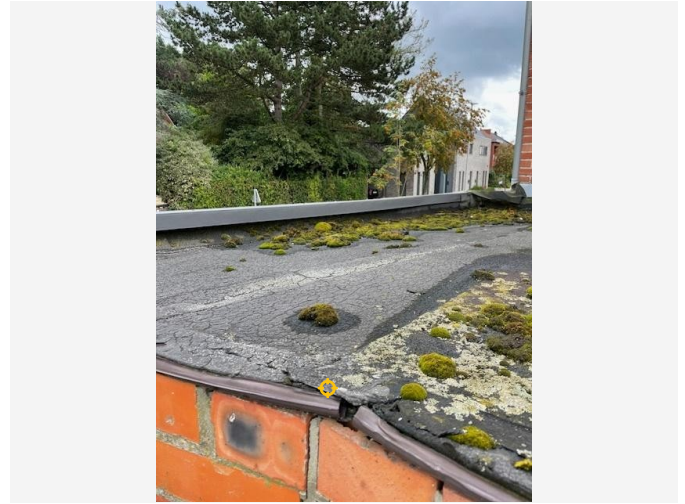
Fiche 8: Roofing garage

Geen asbest

#	Type	Referentie	Resultaat
8.1	Puntmonster	MM07	Geen asbest

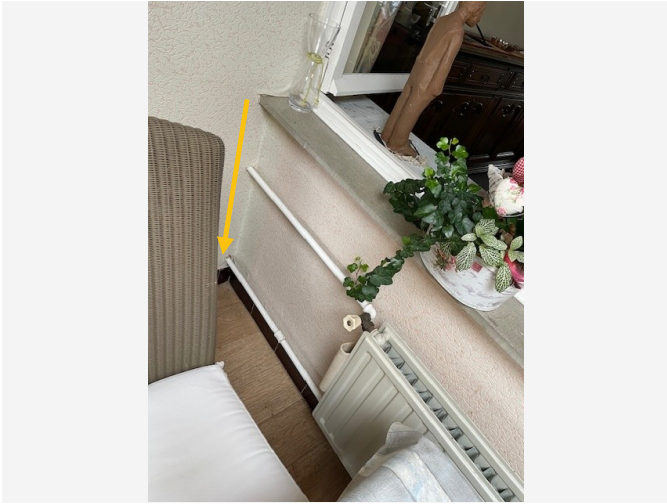
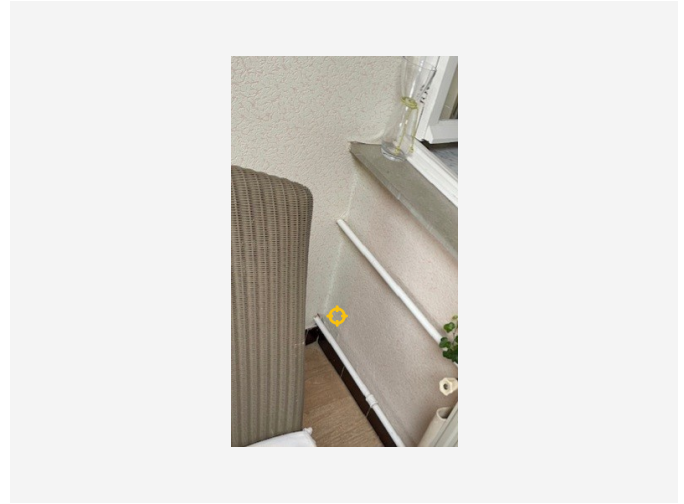
Fiche 9: Pleisterwerk muren

Geen asbest

#	Type	Referentie	Resultaat
9.1	Mengmonster	MM01	Geen asbest

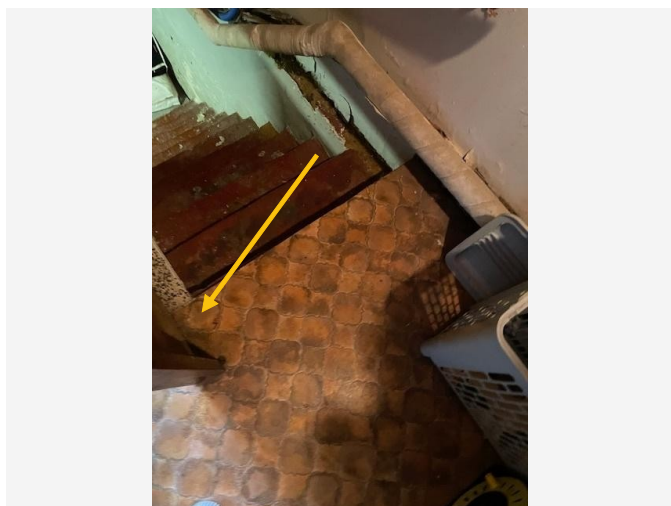
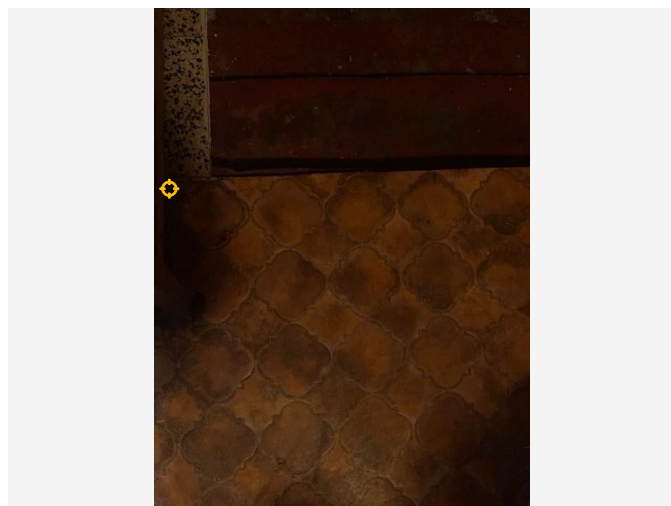
Geen asbest

#	Type	Referentie	Resultaat
10.1	Puntmonster	MM06	Geen asbest
