Asbestinventarisatetest

Hansbrug 27, 3140 Keerbergen

Attestnummer : **20240806-000317.000**

Uitgegeven op : **06.08.2024**

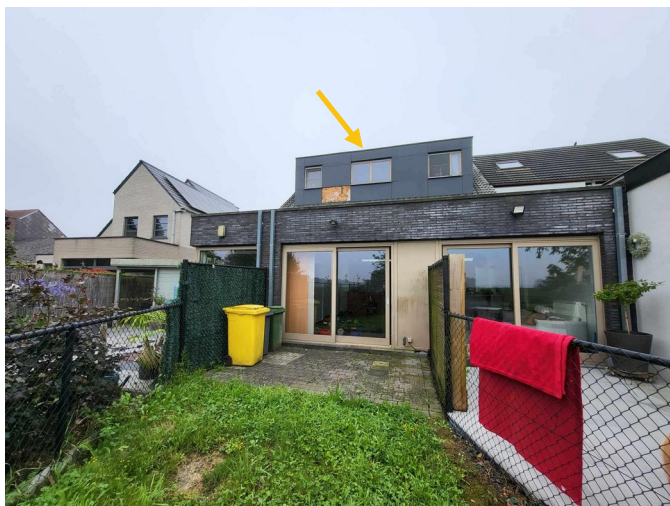
Situeringfoto

Permanente beperking

Reden: Het te onderzoeken materiaal situeert zich hoger dan 3,50 m te rekenen vanaf een veilige ondergrond

Uitleg van de asbestdeskundige: De afwerking van het bovenste platte dak is niet waarneembaar vanaf de grond en niet toegankelijk omdat dit zich hoger bevindt dan 3,5m vanaf een veilige ondergrond.

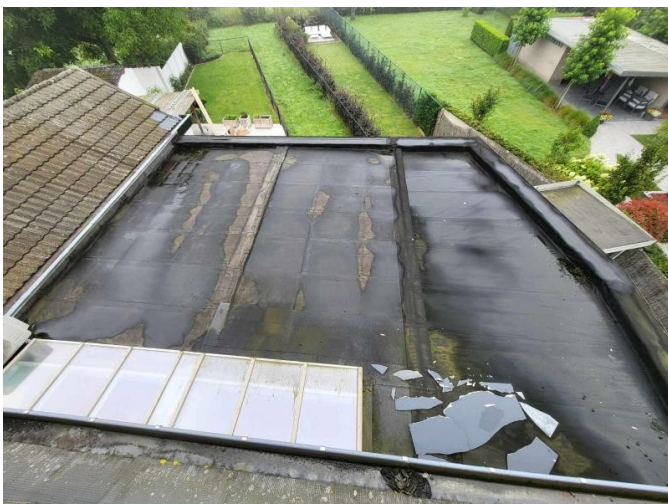
Vrije foto

Aan de hand van de bouwvergunning die dateert van 24-10-2008 kan vernomen worden dat de achterbouw van de woning wordt opgetrokken, alsook dat er volgende elementen zijn vernieuwd bij de verbouwing:

- Nieuwe dakbedekking
- Nieuwe hellingslaag
- Nieuwe dakstructuur
- Nieuw pleisterwerk.

Hierdoor kan vernomen worden dat de gebruikte materialen asbestvrij zijn, aangezien ze dateren van na 2001.

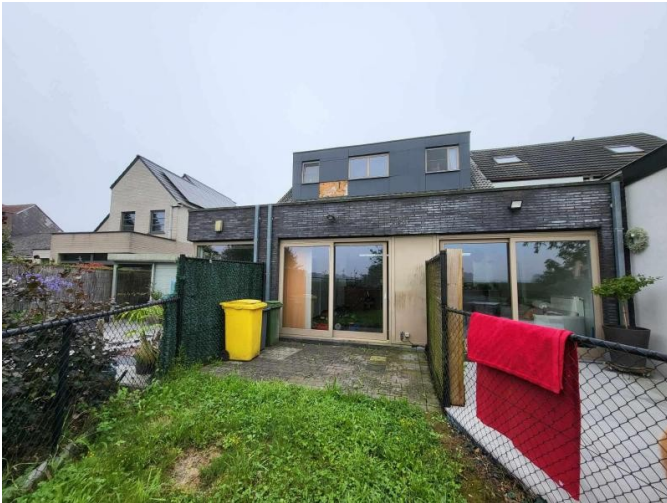
Vrije foto

In de bouwaanvraag van 24-10-2008 is een lijst opgesteld met de gebruikte materialen voor de buitenschil van de woning. Deze buitenschil is pas aangebracht na de bouwaanvraag. Hierdoor kan er worden uitgegaan dat alle gebruikte materialen asbestvrij zijn, aangezien ze dateren van na 2001.

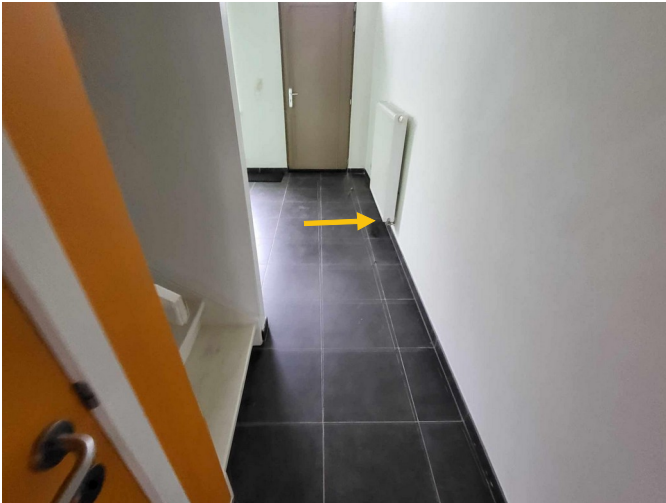
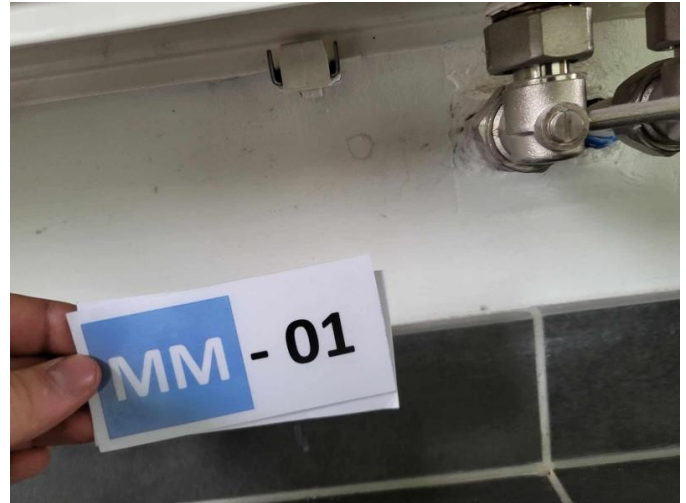
Fiche 4: Pleisterwerk wanden

Geen asbest

#	Type	Referentie	Resultaat
4.1	Mengmonster	F24-007-MM01	Geen asbest

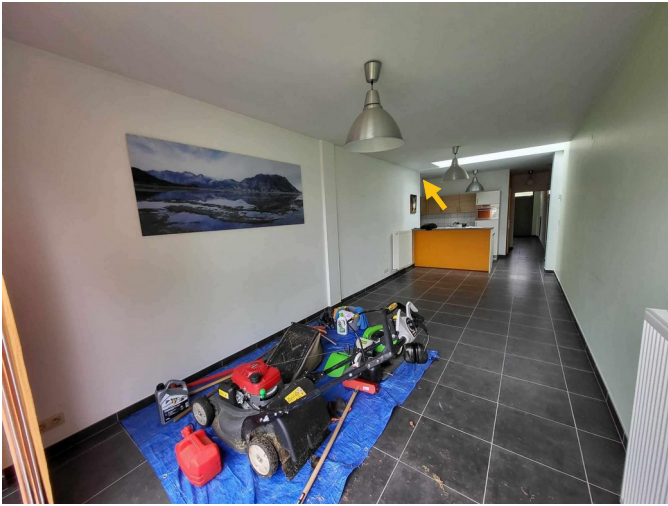
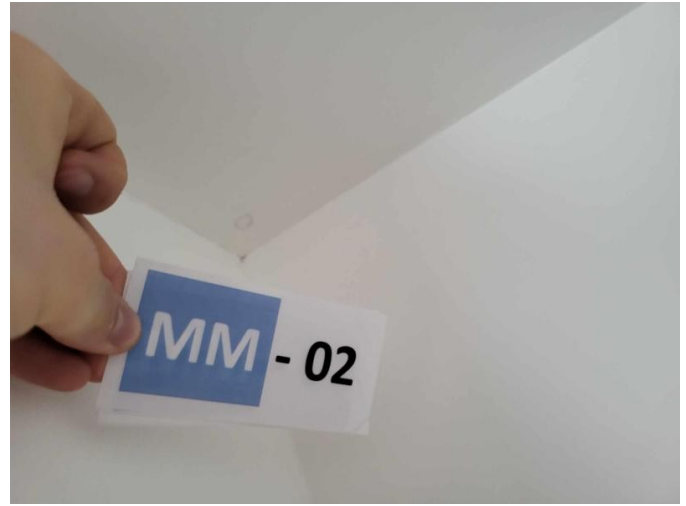
Fiche 5: Pleisterwerk plafond

Geen asbest

#	Type	Referentie	Resultaat
5.1	Mengmonster	F24-007-MM02	Geen asbest
