Asbestinventarisatetest

Seypstraat 16, 3130 Begijnendijk

Attestnummer : 20241002-000154.000

Uitgegeven op : 02.10.2024

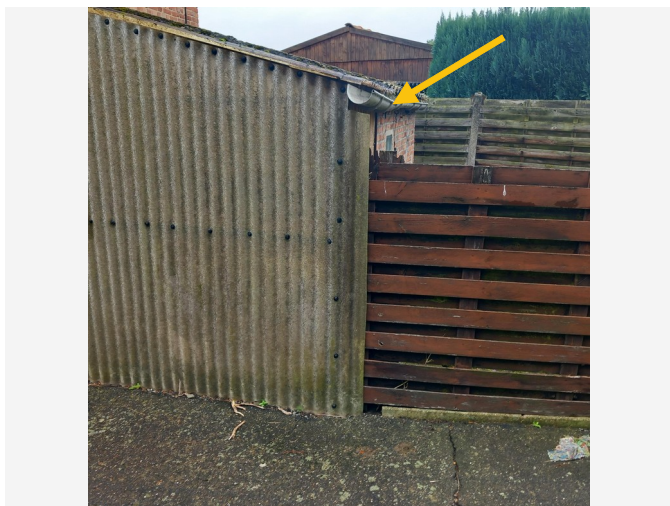
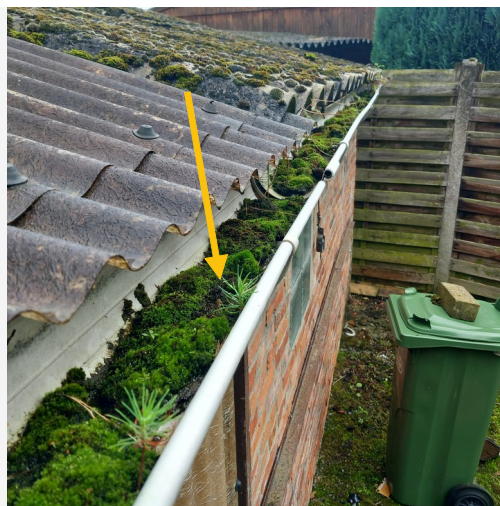
Het asbestmateriaal valt onder de mijlpaal van 2040.

Beschrijving	slib/sediment dakgoot dak badkamer
Type afvalstof	Betreft resten (contaminatie) van verwerking of beschadiging
Type resten (contaminatie)	<ul style="list-style-type: none">• Stof, deeltjes < 4 mm, flinters, gruis (vermengd in materiaal)
Besmette materialen	<ul style="list-style-type: none">• Sediment (dakgoot, afvoerbuï, regenwaterput, ...)
Bron van de resten	golfplaten dakbedekking nog aanwezig
Omgeving	Buiten
Primaire drager	Schuin dak
Gebondenheid resten	Niet hecht
Hoeveelheid (gewicht - aantal)	<ul style="list-style-type: none">• 4,00 kg - 1 stuk
Totaal gewicht	4,00 kg
Eenvoudig bereikbaar	Ja
Identificatiemethode	Vaststelling zonder monstername

Dringend verwijderen

- Verwijder het asbestafval.

- Eenvoudige handelingen: mag via doe-het-zelf of door werknemer(s) met opleidingsattest eenvoudige handelingen
"Bron zonder verder te beschadigen/breken wegnemen (handpicking).

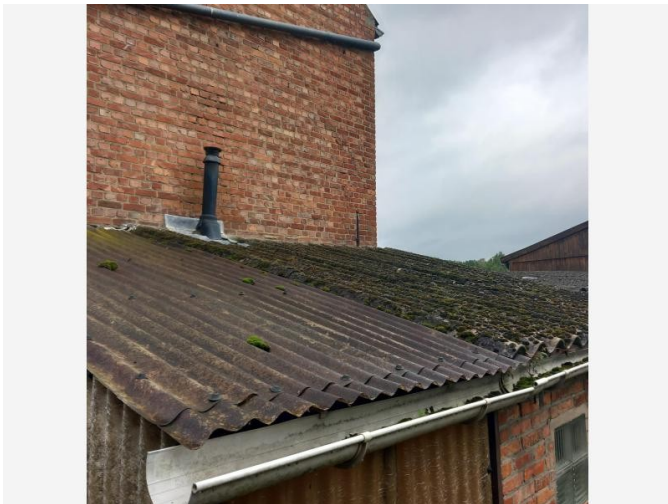
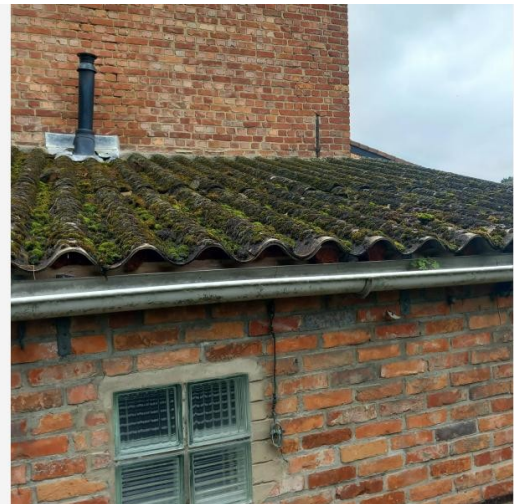
Het asbestmateriaal valt onder de mijlpaal van 2034.

Eindbeoordeling materiaalrisico	Hoog materiaalrisico en/of hoge kans op vezelvrijgave
---------------------------------	---

Gebondenheid	Categorie 1: hechtgebonden in oorsprong
Asbestsoort (vezeltype)	Crocidoliet aanwezig
Asbestconcentratie	Laag (< 50%)
Afschermingsgraad van het gehele materiaal	Geheel of deels vrij aan de buitenlucht
Toestand van het materiaal	Zwaar beschadigd, zwaar verweerd

Beschrijving	golfplaten dak badkamer
Omgeving	Buiten
Primaire drager	Schuin dak
Asbestmateriaal	Dak- en gevelbekleding - Golfplaat
Bindmiddel van asbestmateriaal	Cement
Gebondenheid op basis van bindmiddel	Hecht
Hoeveelheid (oppervlakte - aantal)	<ul style="list-style-type: none">• 10,00 m² - 1 stuk
Totale oppervlakte	10,00 m ²
Eenvoudig bereikbaar	Ja
Bevestigingswijze	<ul style="list-style-type: none">• Geschroefd
Identificatiemethode	Vaststelling zonder monsternamen
Destructieve handeling voor identificatie	Nee

Dringend verwijderen

- Zorg voor een veilig beheer. Vermijd het beschadigen van het asbestmateriaal. Controleer de toestand jaarlijks op wijzigingen.

- Eenvoudige handelingen: mag via doe-het-zelf of door werknemer(s) met opleidingsattest eenvoudige handelingen
"Bron fixeren, losschroeven en zonder te beschadigen/breken wegnemen.
Uitvoering door daartoe opgeleid personeel en volgens de richtlijnen uit de Codex, boek VI, Titel 3."

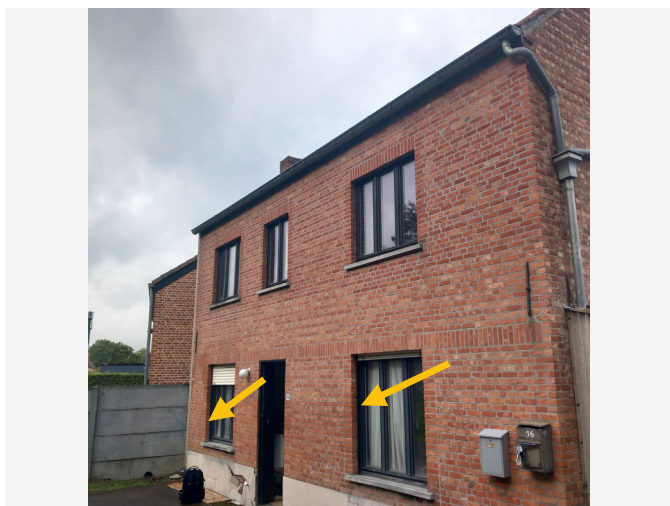
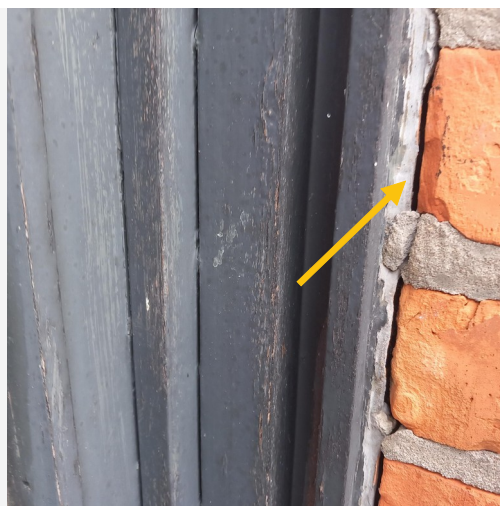
Eindbeoordeling materiaalrisico	Verhoogd materiaalrisico en/of verhoogde kans op vezelvrijgave
---------------------------------	--

Gebondenheid	Categorie 1: hechtgebonden in oorsprong
Asbestsoort (vezeltype)	Alleen chrysotiel
Asbestconcentratie	Laag (< 50%)
Afschermingsgraad van het gehele materiaal	Geheel of deels vrij aan de buitenlucht
Toestand van het materiaal	Matig beschadigd, matig verweerd

#	Type	Referentie	Resultaat
3.1	Mengmonster	staal 3_	Chrysotiel

Beschrijving	Mastiek kader/muur voorgevel lokalen
Omgeving	Buiten
Primaire drager	Wandopening verticaal (raam, deur, ...)
Asbestmateriaal	In-situ afwerkingslagen - Pasta, stopverf, voegsel, stopsel, vulsel, mastiek, kitten, ...
Bindmiddel van asbestmateriaal	Kitten, mastiek, pasta
Gebondenheid op basis van bindmiddel	Hecht
Hoeveelheid (gewicht - aantal)	<ul style="list-style-type: none">• 10,00 kg - 1 stuk
Totaal gewicht	10,00 kg
Eenvoudig bereikbaar	Ja
Bevestigingswijze	<ul style="list-style-type: none">• Verlijmd, ingegoten, versmeerd
Identificatiemethode	Vaststelling met monstername
Destructieve handeling voor identificatie	Nee

Verwijderen

- Zorg voor een veilig beheer. Vermijd het beschadigen van het asbestmateriaal. Controleer de toestand jaarlijks op wijzigingen.

- Eenvoudige handelingen: mag via doe-het-zelf of door werknemer(s) met opleidingsattest eenvoudige handelingen
"Metselwerk rondom de bron loskappen en deze zonder te beschadigen/breken wegnemen.
Uitvoering door daartoe opgeleid personeel en volgens de richtlijnen uit de Codex, boek VI, Titel 3."

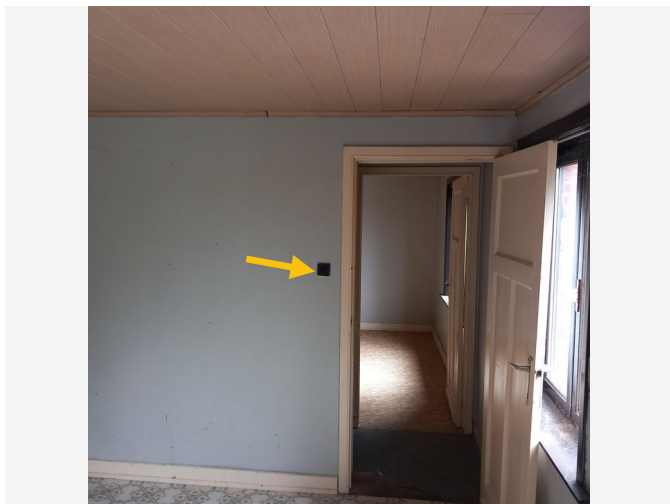
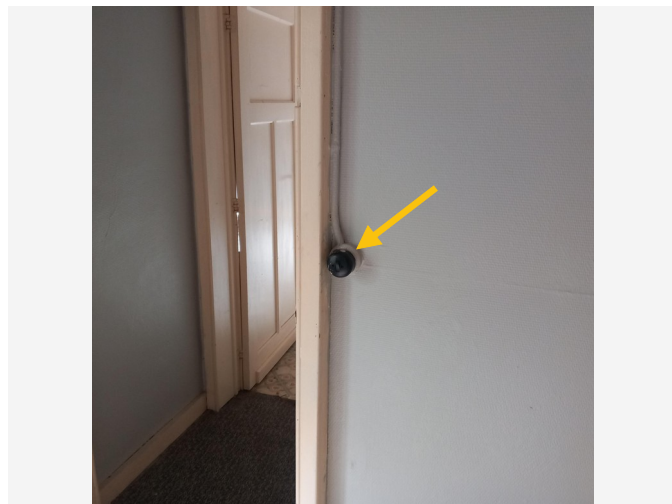
Eindbeoordeling materiaalrisico	Laag materiaalrisico en/of verlaagde kans op vezelvrijgave
---------------------------------	--

Gebondenheid	Categorie 1: hechtgebonden in oorsprong
Asbestsoort (vezeltype)	Crocidoliet aanwezig
Asbestconcentratie	Laag (< 50%)
Afschermingsgraad van het gehele materiaal	Geheel of deels (ook) vrij aan de binnenlucht
Toestand van het materiaal	Onbeschadigd, niet verweerd

Beschrijving	bakeliet verdieping
Omgeving	Binnen
Primaire drager	Binnenwand
Asbestmateriaal	Plaat, paneel, tablet - Type Bakeliet
Bindmiddel van asbestmateriaal	Kunststof of -hars
Gebondenheid op basis van bindmiddel	Hecht
Hoeveelheid (oppervlakte - dikte - aantal)	• 0,10 m ² - 0,05 cm - 2 stuks
Totaal volume	< 0,001 m ³
Eenvoudig bereikbaar	Ja
Bevestigingswijze	• Geschroefd
Identificatiemethode	Vaststelling zonder monstername
Destructieve handeling voor identificatie	Nee
Opmerking	2 lichtsakelaars in beide slaapkamers

Zorgvuldig beheren

- Zorg voor een veilig beheer. Vermijd het beschadigen van het asbestmateriaal. Controleer de toestand jaarlijks op wijzigingen.

- Eenvoudige handelingen: mag via doe-het-zelf of door werknemer(s) met opleidingsattest eenvoudige handelingen
De volgende asbesthoudende toepassingen kunnen zelf worden verwijderd voor zover deze via eenvoudige handelingen kunnen worden weggenomen: Hechtgebonden asbest die niet beschadigd is of waarbij er geen vrije vezels zichtbaar zijn en waarbij verwijdering geen aanleiding geeft tot een wijziging van de toestand.

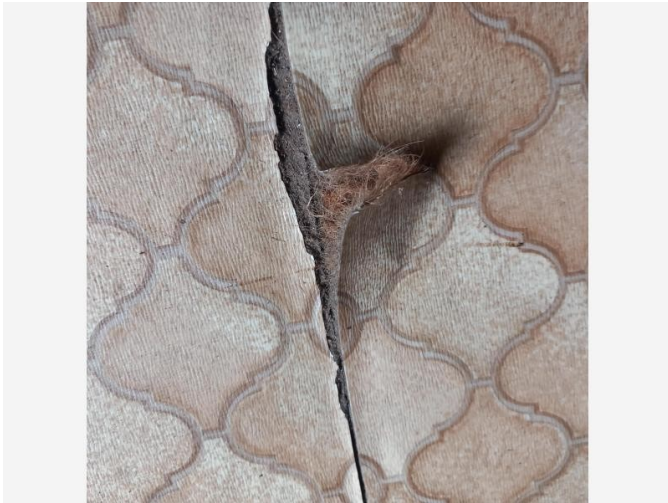
diverse types, op de overloop en in beide slaapkamers. Visueel herkend als niet asbestverdachte vinyl

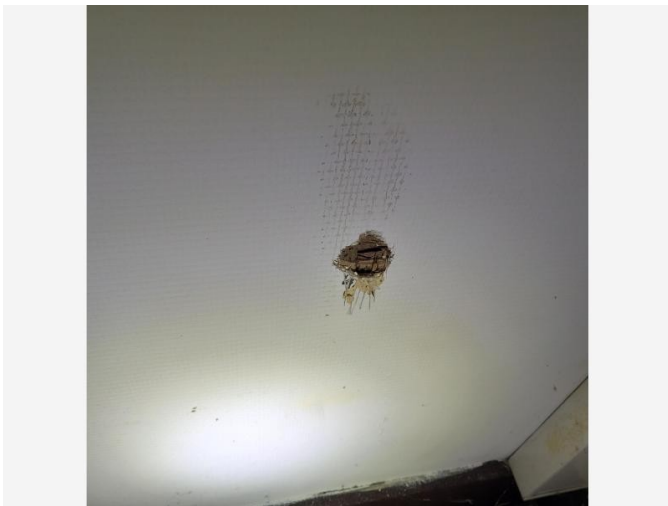
sommige wanden op de gelijkvloerse en eerste verdieping zijn bezet met niet asbestverdachte panelen.
Hierachter kan zich pleisterwerk bevinden. te bekijken bij sloop/renovatie

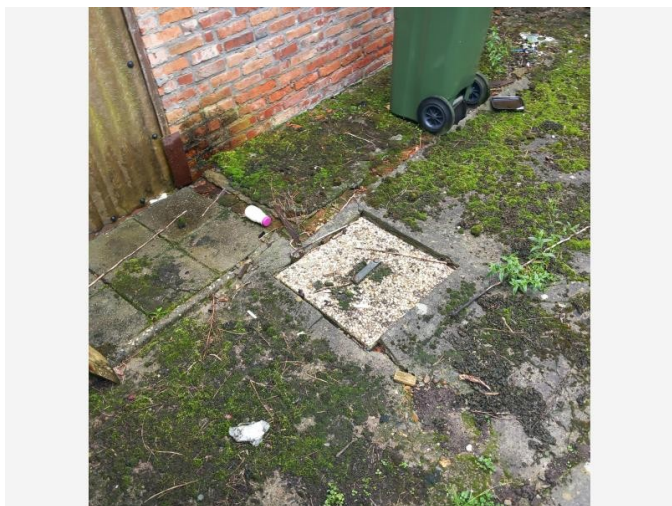
visueel vastgesteld, geen asbesthoudende afvoerbuizen in de afvoer/septische put

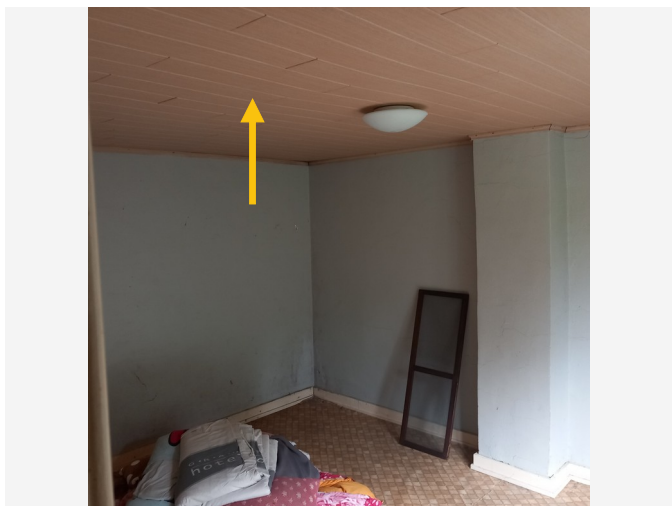
visueel vastgesteld. gelijkvloers en verdieping: laminaat afwerking aanwezig op plafond. Mogelijk bevindt zich hierboven nog pleisterwerk. dit is te bekijken bij sloop/renovatie

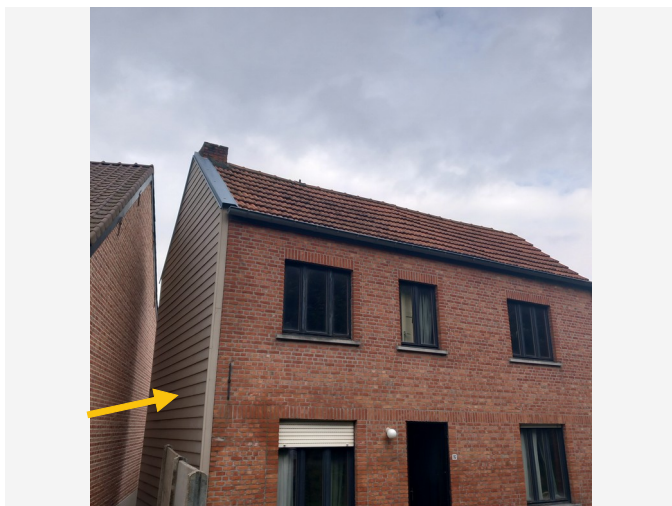
visueel vastgesteld, gevelbekleding zijgevel rechts is van niet asbestverdacht materiaal. Niet vastgesteld of er achter deze bekleding asbestverdachte toepassingen aanwezig zijn. Te bekijken bij sloop.

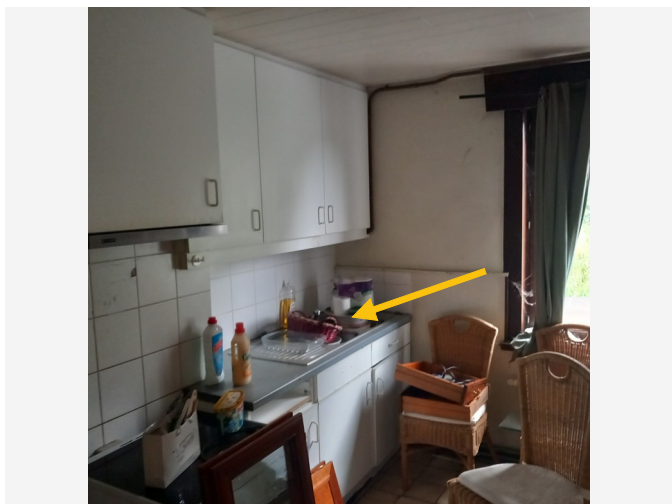
visueel vastgesteld als niet asbestverdachte antidreunlaag

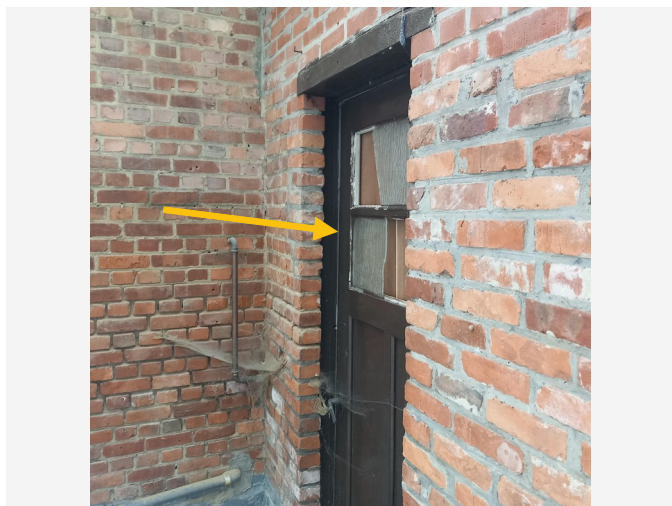
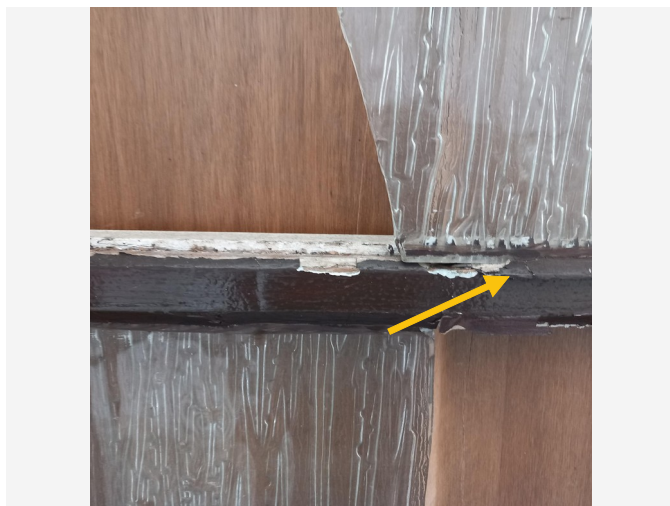
Fiche 12: mastiek deur berging

Geen asbest

#	Type	Referentie	Resultaat
12.1	Puntmonster	staal 4	Geen asbest

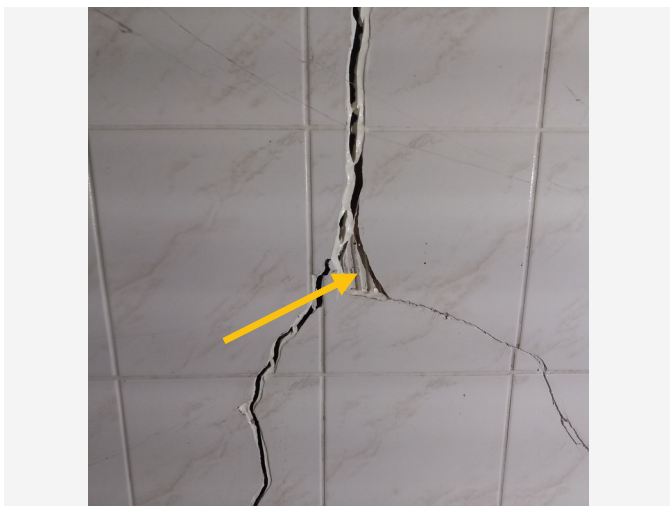
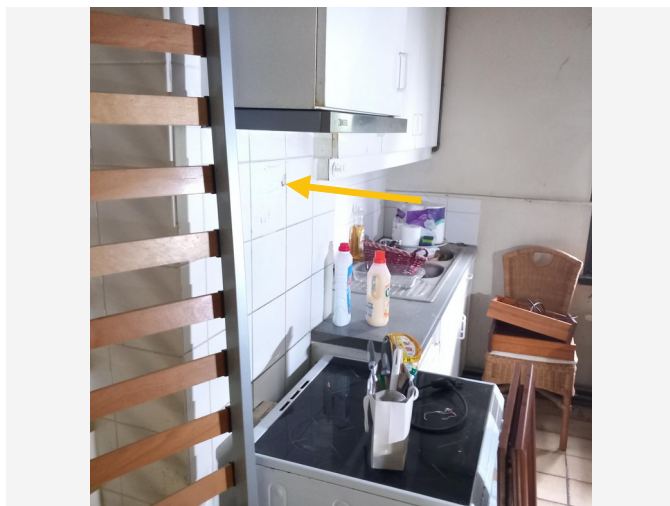
Geen asbest

#	Type	Referentie	Resultaat
13.1	Mengmonster	staal 6	Geen asbest

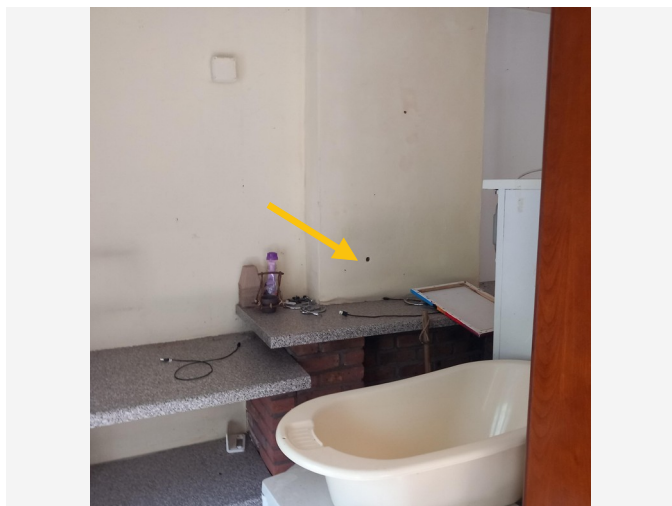
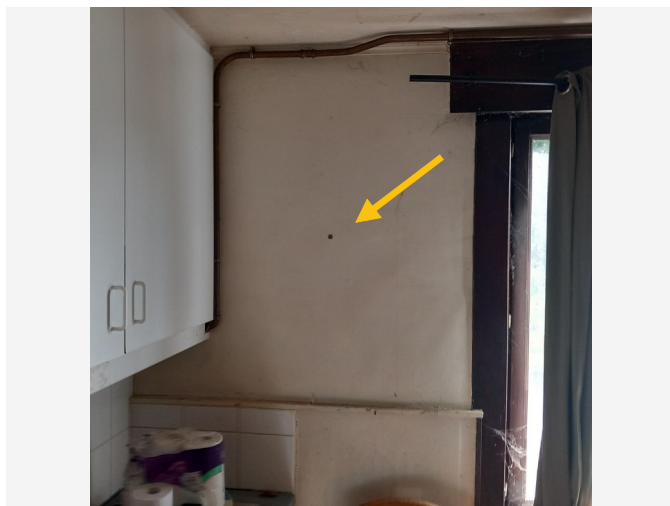
Geen asbest

#	Type	Referentie	Resultaat
14.1	Mengmonster	staaal 5	Geen asbest

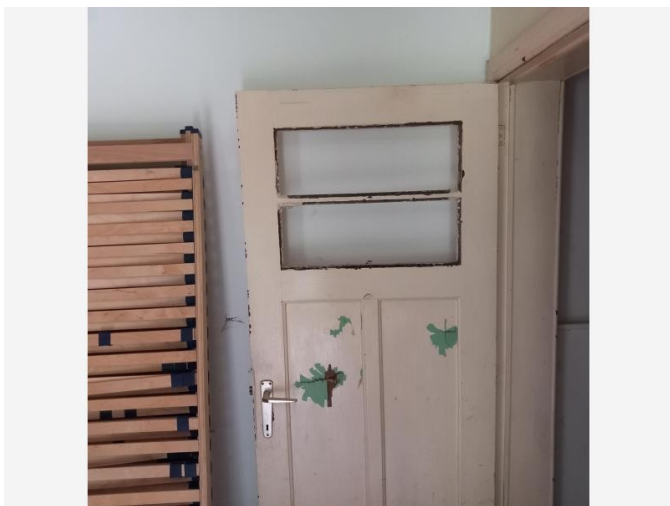
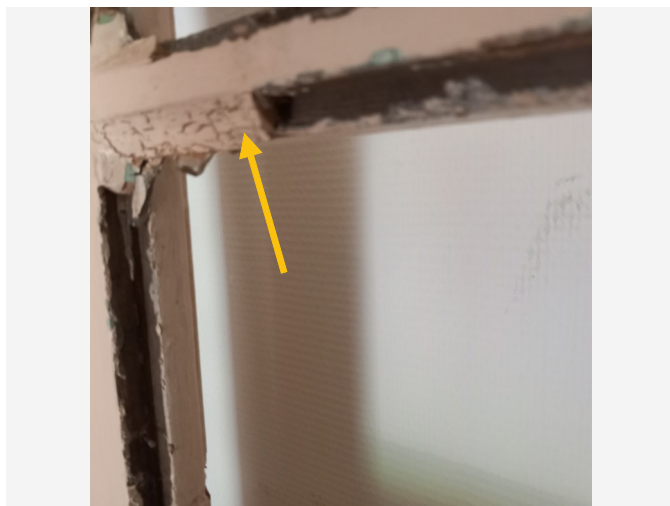
Geen asbest

#	Type	Referentie	Resultaat
15.1	Puntmonster	staal 7	Geen asbest

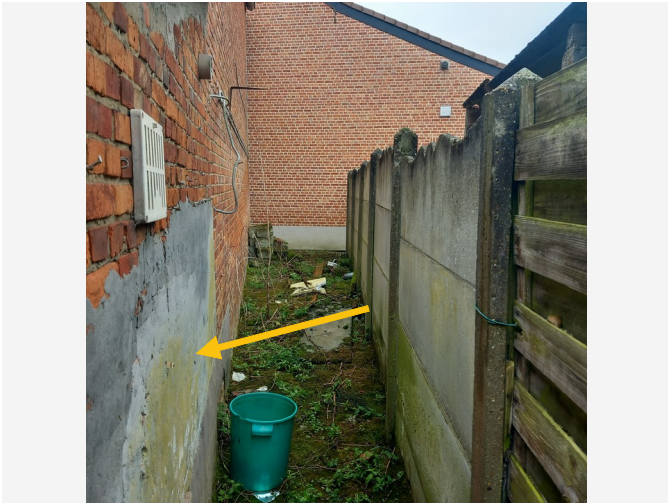
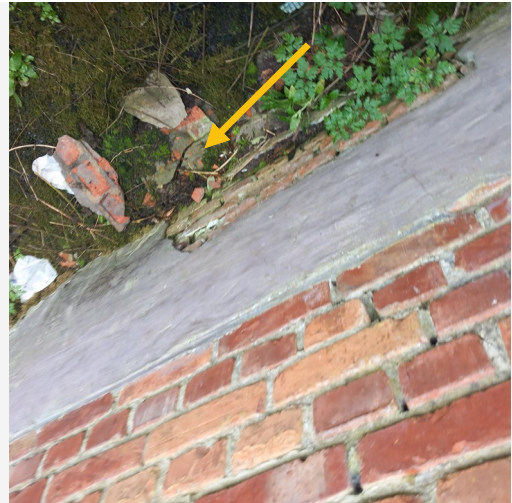
Geen asbest

#	Type	Referentie	Resultaat
16.1	Puntmonster	staal 2	Geen asbest

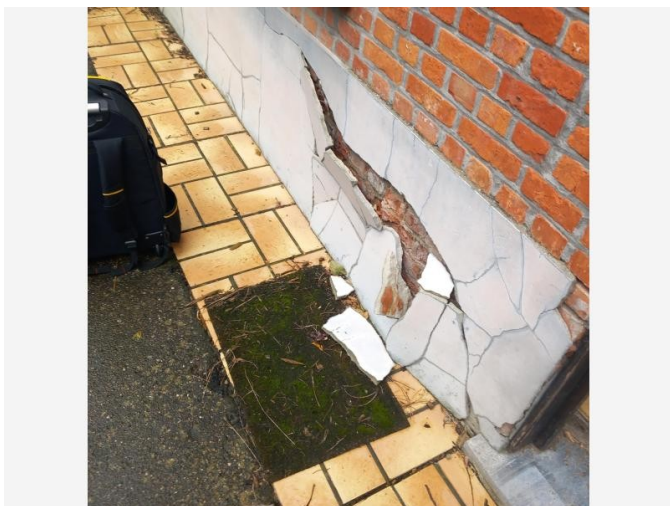
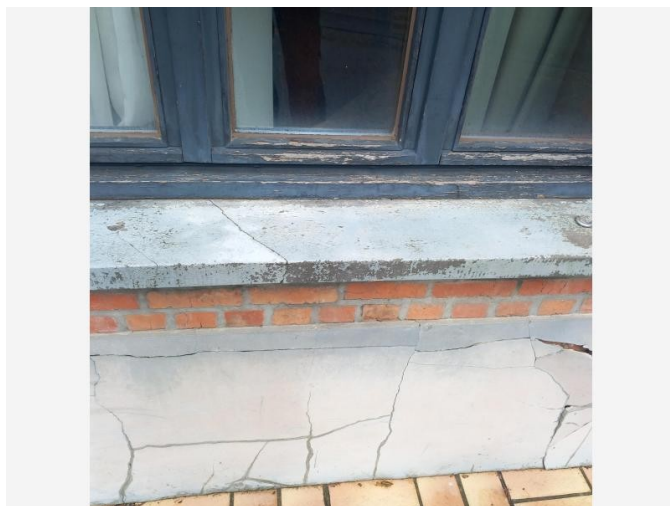
Fiche 17: cementbezetting voorgevel

Geen asbest

#	Type	Referentie	Resultaat
17.1	Puntmonster	staal 1- voorgevel	Geen asbest

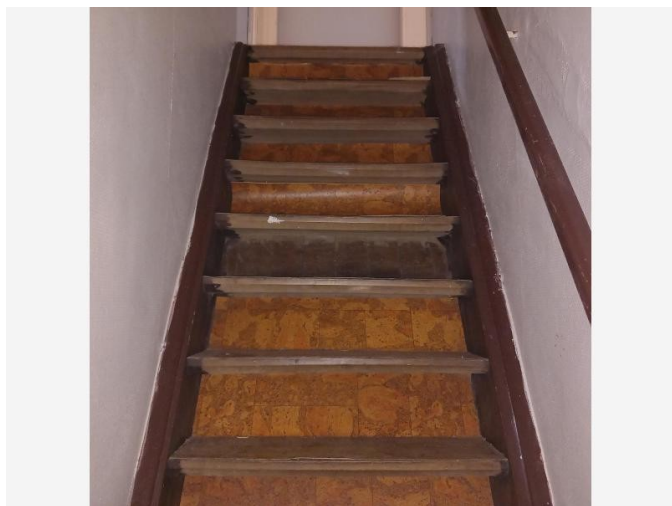
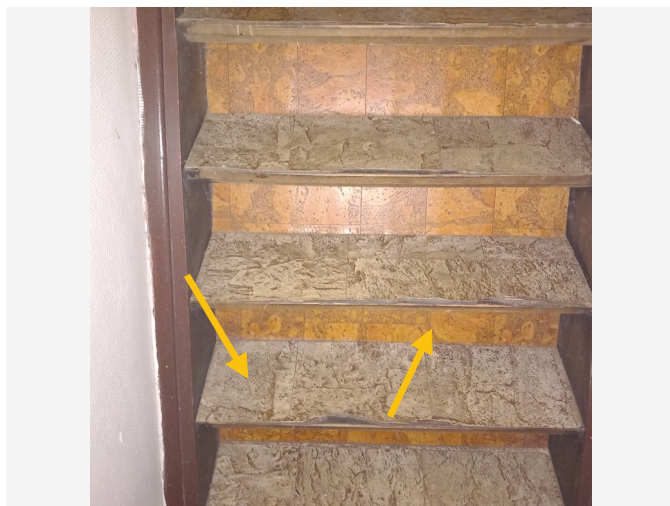
Geen asbest

#	Type	Referentie	Resultaat
18.1	Puntmonster	staal 8- vinyl traptreden	Geen asbest
18.2	Puntmonster	staal 9- vinyl trap opstaande treden	Geen asbest
