# Asbestinventarisatetest

Marie Collartstraat 46, 1620 Drogenbos

Attestnummer : 20240809-000163.000

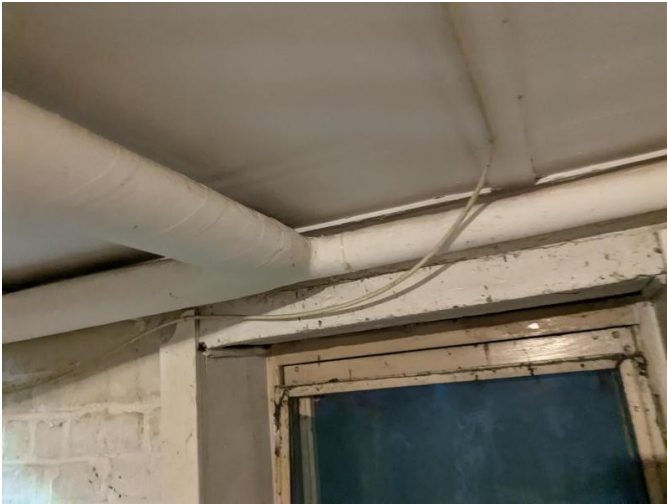
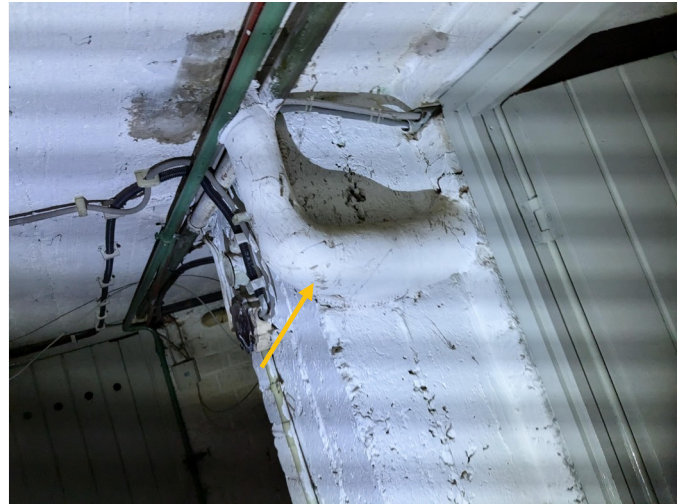
Het asbestmateriaal valt onder de mijlpaal van 2034.

Verwijderen

Eindbeoordeling materiaalrisico	Verhoogd materiaalrisico en/of verhoogde kans op vezelvrijgave
---------------------------------	--

Gebondenheid	Categorie 2: niet-hechtgebonden met matrix
Asbestsoort (vezeltype)	Amfibool aanwezig, uitgezonderd crocidoliet
Asbestconcentratie	Hoog ( $\geq 50\%$ )
Afschermingsgraad van het gehele materiaal	Geheel of deels (ook) vrij aan de binnenlucht
Toestand van het materiaal	Licht beschadigd, licht verweerd. Intact calciumsilicaatmateriaal of categorie III 'gebondenheid'

#	Type	Referentie	Resultaat
1.1	Mengmonster	8364850-8364851	Amosiet

Beschrijving	Buisisolatie cv leidingen kelder
Omgeving	Binnen
Primaire drager	HVAC infrastructuur en uitrusting
Asbestmateriaal	In-situ afwerkingslagen - Thermische isolatie
Bindmiddel van asbestmateriaal	Gips - kalk
Gebondenheid op basis van bindmiddel	Niet-hechtgebonden
Hoeveelheid (lengte - omtrek - dikte - aantal)	<ul style="list-style-type: none"><li>• 18,50 m - 47,00 cm - 1,00 cm - 1 stuk</li></ul>
Totaal volume	0,087 m <sup>3</sup>
Eenvoudig bereikbaar	Ja
Bevestigingswijze	<ul style="list-style-type: none"><li>• Verlijmd, ingegoten, versmeerd</li></ul>
Identificatiemethode	Vaststelling met monsternamen
Destructieve handeling voor identificatie	Nee

- Zorg voor een veilig beheer. Vermijd het beschadigen van het asbestmateriaal. Controleer de toestand jaarlijks op wijzigingen.
- Scherm in afwachting van verwijdering het asbestmateriaal af van luchtstromingen en verstoring: bijvoorbeeld door het te verpakken, te fixeren, af te dekken, signalisatie - afbakening aan te brengen, ...
- Verwijder dit asbestmateriaal zo snel mogelijk. Volg de toestand goed op.

- Hermetische zone (erkend asbestverwijderaar)  
Verboden zelf te verwijderen. Dit dient te gebeuren door een gespecialiseerd, gecertificeerd bedrijf.

Laat deze toepassing zo snel mogelijk verwijderen. Volg de toestand goed op.

Schermbouw in afwachting van verwijdering de asbesttoepassing af van luchtstromingen en verstoring: bijvoorbeeld door het te verpakken, te fixeren, af te dekken, signalisatie - afbakening aan te brengen, .... > indien er beschadigingen zijn

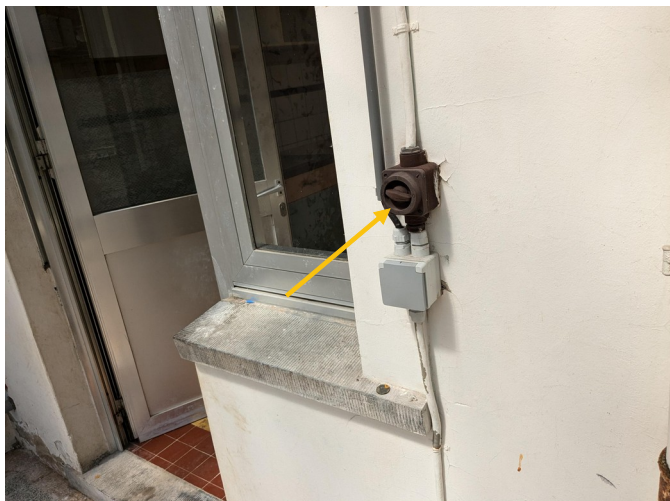
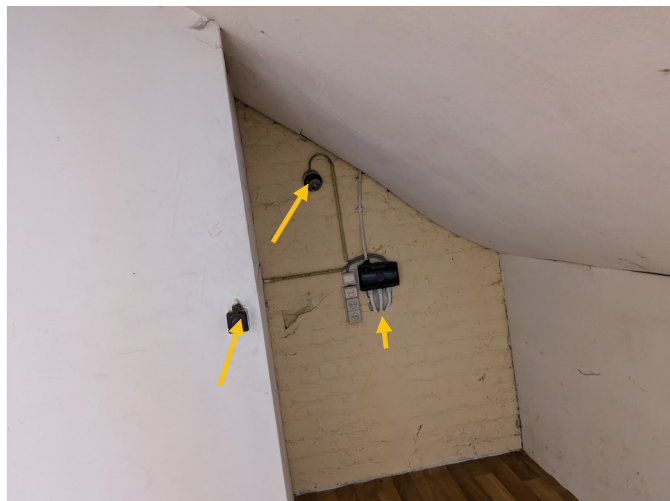
Het asbestmateriaal valt onder de mijlpaal van 2040.

Zorgvuldig beheren

Eindbeoordeling materiaalrisico	Laag materiaalrisico en/of verlaagde kans op vezelvrijgave
---------------------------------	--

Gebondenheid	Categorie 1: hechtgebonden in oorsprong
Asbestsoort (vezeltype)	Crocidoliet aanwezig
Asbestconcentratie	Laag (< 50%)
Afschermingsgraad van het gehele materiaal	Geheel of deels (ook) vrij aan de binnenlucht
Toestand van het materiaal	Onbeschadigd, niet verweerd

Beschrijving	Elektrische schakelaars, stopcontacten en lamsokkels
Omgeving	Binnen
Primaire drager	Communicatie en elektrische infrastructuur en uitrusting
Asbestmateriaal	Plaat, paneel, tablet - Type Bakeliet
Bindmiddel van asbestmateriaal	Kunststof of -hars
Gebondenheid op basis van bindmiddel	Hecht
Hoeveelheid (oppervlakte - dikte - aantal)	• 0,10 m <sup>2</sup> - 0,20 cm - 1 stuk
Totaal volume	< 0,001 m <sup>3</sup>
Eenvoudig bereikbaar	Ja
Bevestigingswijze	• Geschroefd
Identificatiemethode	Vaststelling zonder monstername
Destructieve handeling voor identificatie	Nee

- Zorg voor een veilig beheer. Vermijd het beschadigen van het asbestmateriaal. Controleer de toestand jaarlijks op wijzigingen.

- Eenvoudige handelingen: mag via doe-het-zelf of door werknemer(s) met opleidingsattest eenvoudige handelingen  
Voor volledige asbestverwijderingsmethodes, zie ook '<https://ovam.vlaanderen.be/voorzorgsmaatregelen-bij-asbestverwijdering>' of 'Toelichting' achteraan beschreven in het asbestattest, waar de methodieken asbestverwijdering worden toegelicht.

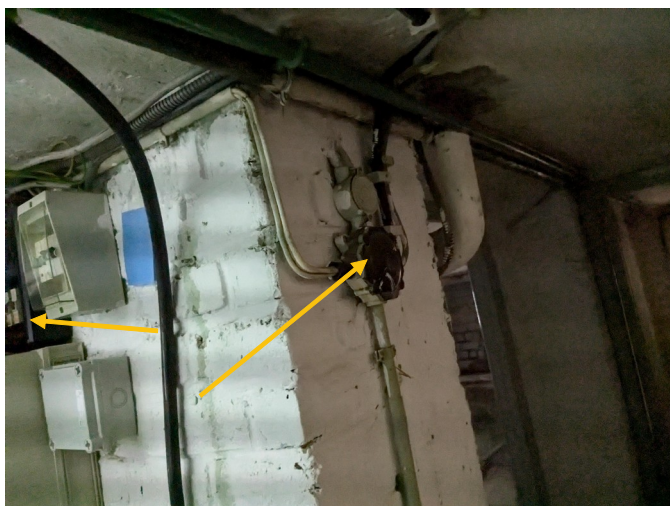
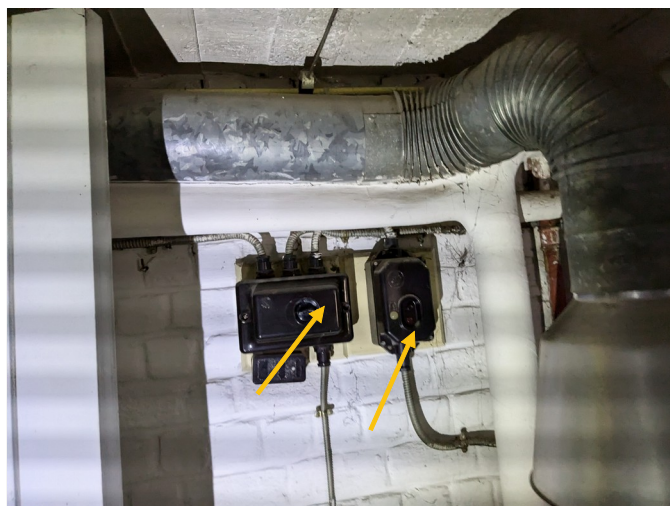
Het asbestmateriaal valt onder de mijlpaal van 2040.

Zorgvuldig beheren

Eindbeoordeling materiaalrisico	Laag materiaalrisico en/of verlaagde kans op vezelvrijgave
---------------------------------	--

Gebondenheid	Categorie 1: hechtgebonden in oorsprong
Asbestsoort (vezeltype)	Crocidoliet aanwezig
Asbestconcentratie	Laag (< 50%)
Afschermingsgraad van het gehele materiaal	Geheel of deels (ook) vrij aan de binnenlucht
Toestand van het materiaal	Onbeschadigd, niet verweerd

Beschrijving	elektriciteitskasten in bakeliet
Omgeving	Binnen
Primaire drager	Communicatie en elektrische infrastructuur en uitrusting
Asbestmateriaal	Plaat, paneel, tablet - Type Bakeliet
Bindmiddel van asbestmateriaal	Kunststof of -hars
Gebondenheid op basis van bindmiddel	Hecht
Hoeveelheid (oppervlakte - dikte - aantal)	• 0,20 m <sup>2</sup> - 0,20 cm - 1 stuk
Totaal volume	< 0,001 m <sup>3</sup>
Eenvoudig bereikbaar	Ja
Bevestigingswijze	• Geschroefd
Identificatiemethode	Vaststelling zonder monstername
Destructieve handeling voor identificatie	Nee

- Zorg voor een veilig beheer. Vermijd het beschadigen van het asbestmateriaal. Controleer de toestand jaarlijks op wijzigingen.

- Eenvoudige handelingen: mag via doe-het-zelf of door werknemer(s) met opleidingsattest eenvoudige handelingen  
Voor volledige asbestverwijderingsmethodes, zie ook '<https://ovam.vlaanderen.be/voorzorgsmaatregelen-bij-asbestverwijdering>' of 'Toelichting' achteraan beschreven in het asbestattest, waar de methodieken asbestverwijdering worden toegelicht.

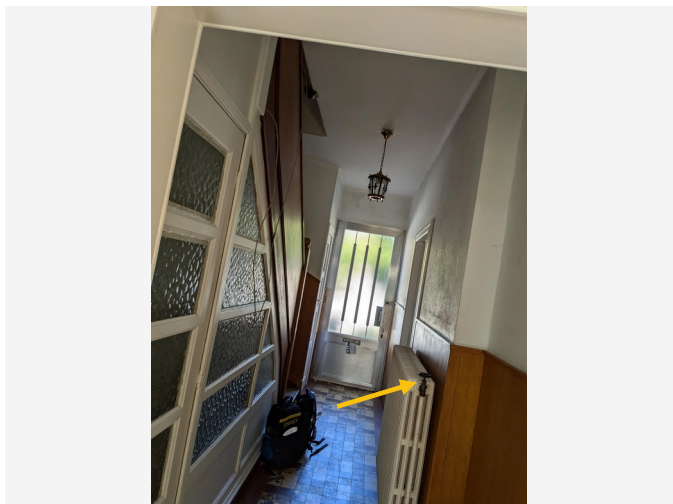
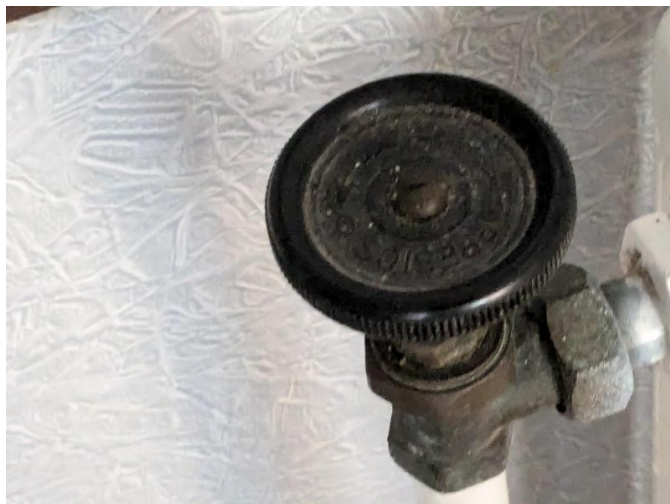
Het asbestmateriaal valt onder de mijlpaal van 2040.

Zorgvuldig beheren

Eindbeoordeling materiaalrisico	Laag materiaalrisico en/of verlaagde kans op vezelvrijgave
---------------------------------	--

Gebondenheid	Categorie 1: hechtgebonden in oorsprong
Asbestsoort (vezeltype)	Crocidoliet aanwezig
Asbestconcentratie	Laag (< 50%)
Afschermingsgraad van het gehele materiaal	Geheel of deels (ook) vrij aan de binnenlucht
Toestand van het materiaal	Onbeschadigd, niet verweerd

Beschrijving	Radiatorcranken in bakeliet
Omgeving	Binnen
Primaire drager	HVAC infrastructuur en uitrusting
Asbestmateriaal	Plaat, paneel, tablet - Type Bakeliet
Bindmiddel van asbestmateriaal	Kunststof of -hars
Gebondenheid op basis van bindmiddel	Hecht
Hoeveelheid (oppervlakte - dikte - aantal)	<ul style="list-style-type: none"><li>• 0,20 m<sup>2</sup> - 0,50 cm - 1 stuk</li></ul>
Totaal volume	0,001 m <sup>3</sup>
Eenvoudig bereikbaar	Ja
Bevestigingswijze	<ul style="list-style-type: none"><li>• Geschroefd</li></ul>
Identificatiemethode	Vaststelling zonder monsternamen
Destructieve handeling voor identificatie	Nee

- Zorg voor een veilig beheer. Vermijd het beschadigen van het asbestmateriaal. Controleer de toestand jaarlijks op wijzigingen.

- Eenvoudige handelingen: mag via doe-het-zelf of door werknemer(s) met opleidingsattest eenvoudige handelingen  
Voor volledige asbestverwijderingsmethodes, zie ook '<https://ovam.vlaanderen.be/voorzorgsmaatregelen-bij-asbestverwijdering>' of 'Toelichting' achteraan beschreven in het asbestattest, waar de methodieken asbestverwijdering worden toegelicht.

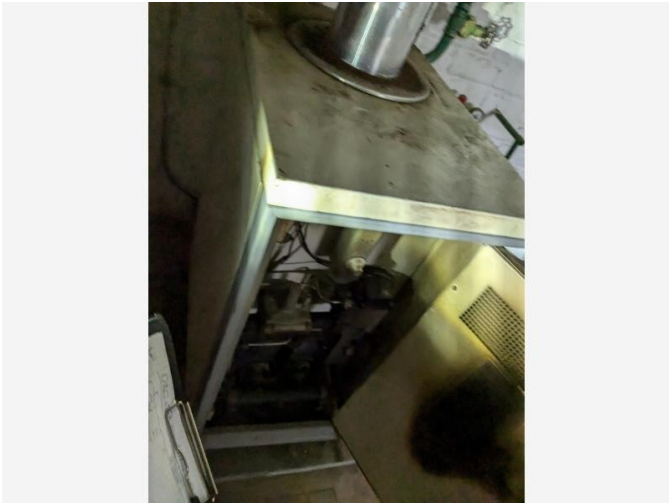
De ketel van de centrale verwarming is origineel van 1968. De CV-ketel kan gezien het bouwjaar nog asbesthoudende materialen bevatten aan de binnenzijde. Bij werken eraan dient rekening gehouden te worden met de mogelijke aanwezigheid van asbest in dichtingen etc.. Er zijn geen verdachte materialen waarneembaar.

Identificatiemethode	Redelijk vermoeden
Primaire drager	Ruimteverwarming
(Asbest)materiaal	Pakking, dichting
Bindmiddel	Karton - papier - viltachtig
Gebondenheid bindmiddel	Niet-hechtgebonden

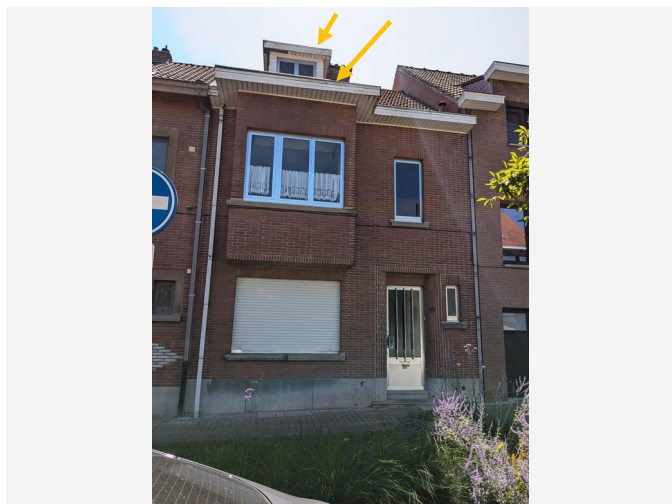
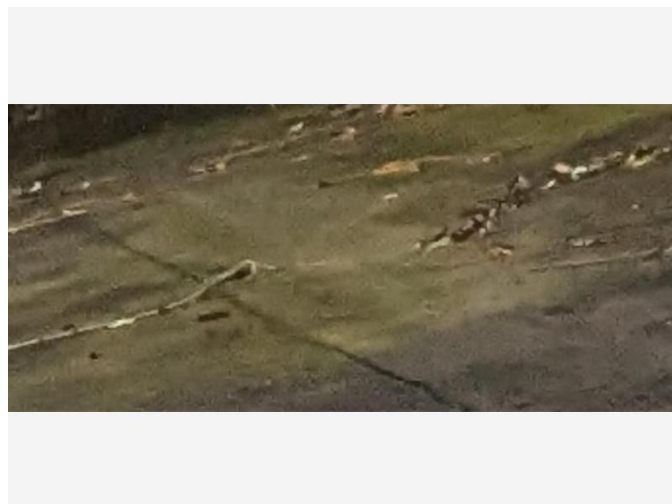
## Fiche 6: roofing plat dak

Geen asbest

#	Type	Referentie	Resultaat
6.1	Puntmonster	8364848	Geen asbest

Beschrijving	roofing plat dak
Omgeving	Binnen
Primaire drager	Plat dak
Bindmiddel van materiaal	Bitumen (roofing, teer, asfalt)
Gebondenheid op basis van bindmiddel	Hecht
Hoeveelheid (oppervlakte - aantal)	• 12,00 m <sup>2</sup> - 1 stuk
Totale oppervlakte	12,00 m <sup>2</sup>
Identificatiemethode	Vaststelling met monsternamen
Destructieve handeling voor identificatie	Nee

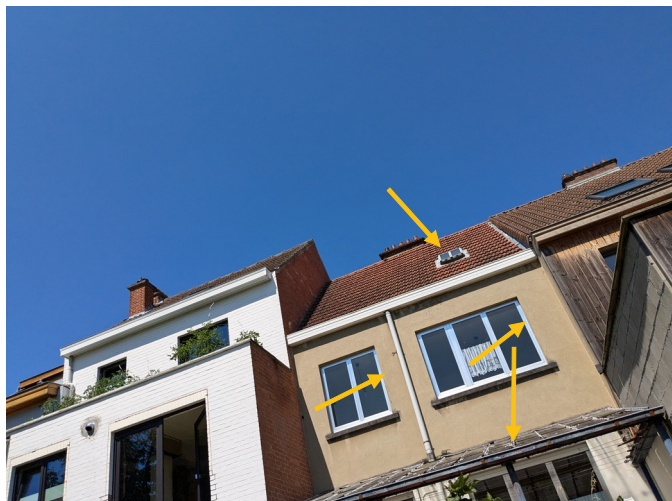
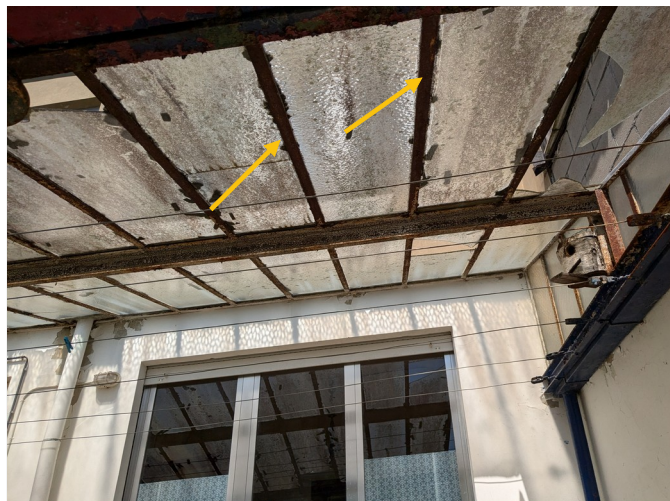
# Fiche 7: mastiek aluminium ramen, ijzeren dakraam en afdak +0 achteraan

Geen asbest

#	Type	Referentie	Resultaat
7.1	Mengmonster	8364849	Geen asbest

<b>Beschrijving</b>	mastiek aluminium ramen, ijzeren dakraam en afdak +0 achteraan
<b>Omgeving</b>	Grenst aan binnen- en buitenlucht
<b>Primaire drager</b>	Wandopening verticaal (raam, deur, ...)
<b>Bindmiddel van materiaal</b>	Kitten, mastiek, pasta
<b>Gebondenheid op basis van bindmiddel</b>	Hecht
<b>Hoeveelheid (gewicht - aantal)</b>	<ul style="list-style-type: none"><li>• 20,00 kg - 1 stuk</li></ul>
<b>Totaal gewicht</b>	20,00 kg
<b>Identificatiemethode</b>	Vaststelling met monsternamen
<b>Destructieve handeling voor identificatie</b>	Nee

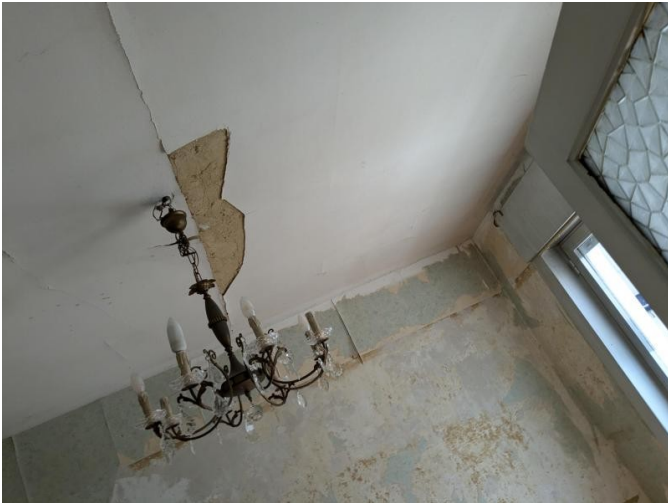
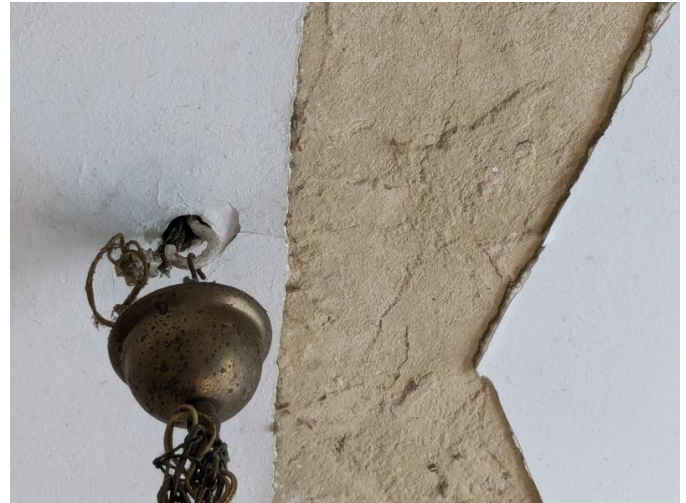
## Fiche 8: pleisterwerk plafonds

Geen asbest

#	Type	Referentie	Resultaat
8.1	Mengmonster	8364847	Geen asbest

Beschrijving	pleisterwerk plafonds
Omgeving	Binnen
Primaire drager	Plafond
Bindmiddel van materiaal	Gips - kalk
Gebondenheid op basis van bindmiddel	Niet-hechtgebonden
Hoeveelheid (oppervlakte - dikte - aantal)	• 133,00 m <sup>2</sup> - 0,50 cm - 1 stuk
Totaal volume	0,665 m <sup>3</sup>
Identificatiemethode	Vaststelling met monsternamen
Destructieve handeling voor identificatie	Nee
Opmerking	In stookruimte : geen pleisterwerk In natte ruimten : keuken In individuele ruimten : living In traphal : trap gelijkvloers

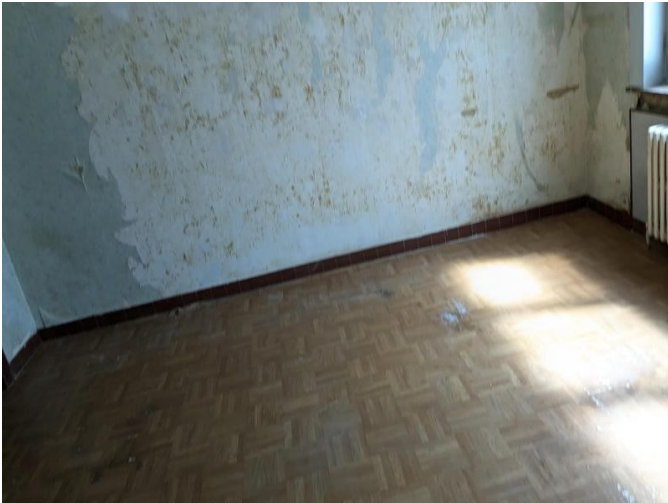
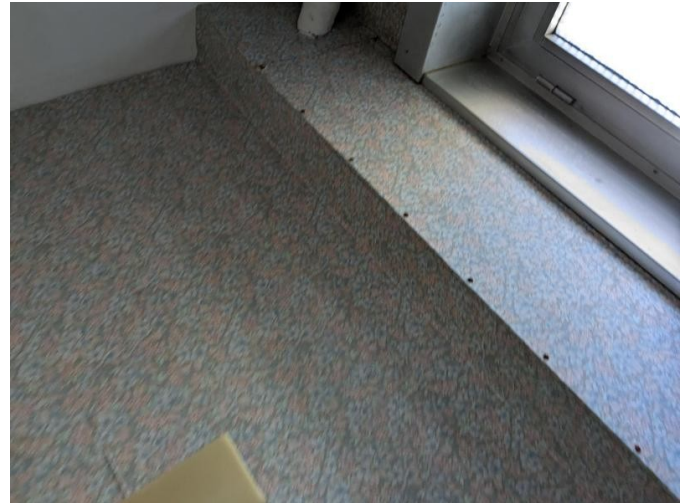
Geen asbest

#	Type	Referentie	Resultaat
9.1	Mengmonster	8364846	Geen asbest

Beschrijving	pleisterwerk binnenwanden
Omgeving	Binnen
Primaire drager	Binnenwand
Bindmiddel van materiaal	Gips - kalk
Gebondenheid op basis van bindmiddel	Niet-hechtgebonden
Hoeveelheid (oppervlakte - dikte - aantal)	• 303,00 m <sup>2</sup> - 0,50 cm - 1 stuk
Totaal volume	1,515 m <sup>3</sup>
Identificatiemethode	Vaststelling met monsternamen
Destructieve handeling voor identificatie	Nee
Opmerking	In stookruimte : geen pleisterwerk In natte ruimten : keuken In individuele ruimten : living In traphal : trap gelijkvloers
