# Asbestinventarisatattest

Langestraat 322, 1620 Drogenbos

Attestnummer : 20260905-000094.001

Uitgegeven op : 05.09.2026

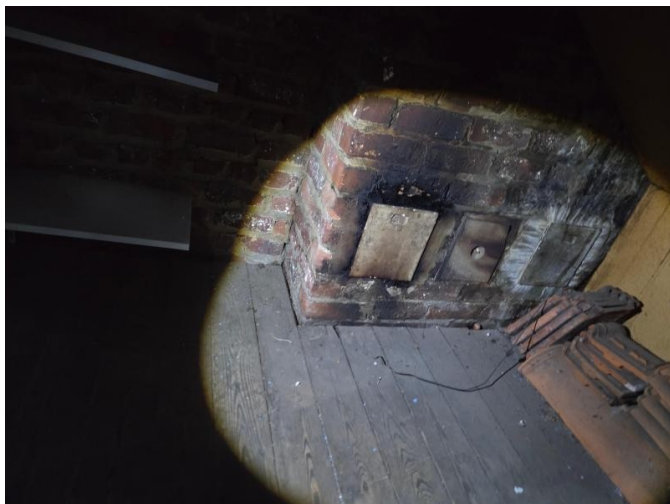
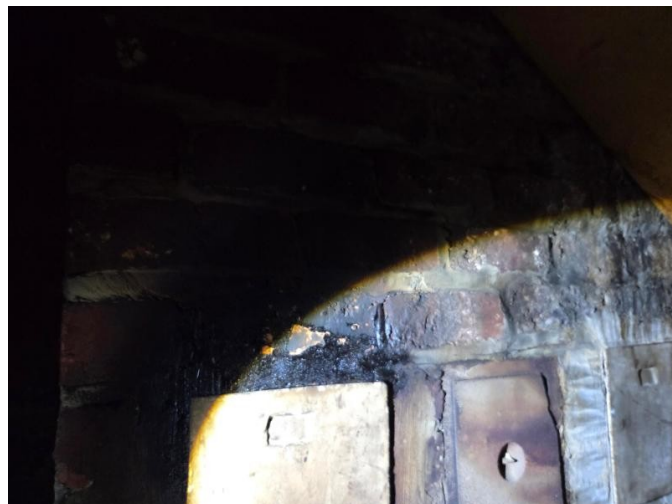
## Conclusie

### Actie

Het asbestmateriaal valt onder de mijlpaal van 2040.

| Eindbeoordeling materiaalrisico | Verhoogd materiaalrisico en/of verhoogde kans op vezelvrijgave |

| Gebondenheid | Categorie 1: hechtgebonden in oorsprong |
| Asbestsoort (vezeltype) | Crocidoliet aanwezig |
| Asbestconcentratie | Laag (< 50%) |
| Afschermingsgraad van het gehele materiaal | Geheel of deels vrij aan de binnenlucht, maar geen contact met binnenluchtstromen |
| Toestand van het materiaal | Licht beschadigd, licht verweerd. Intacte calciumsilicaatplaat of materiaal met categorie 3-gebondenheid |

| Beschrijving | Roetluiken op de zolder |
| Hoeveelheid (oppervlakte - dikte - aantal) | • 0,20 m <sup>2</sup> - 1,00 cm - 1 stuk |

Verwijderen

- Zorg voor een veilig beheer. Vermijd het beschadigen van het asbestmateriaal. Controleer de toestand jaarlijks op wijzigingen.

- Eenvoudige handelingen: mag via doe-het-zelf of door werknemer(s) met opleidingsattest eenvoudige handelingen  
Deze toepassing kan door een aannemer die over een opleidingsattest eenvoudige handelingen beschikt of door een particulier (doe-het-zelf), verwijderd worden indien er geen verhoogd risico op vrijgave van asbestvezels (max. concentratie 0,01 vezels/cm<sup>3</sup> - CODEX Art. VI.3-54) ontstaat en de toepassing voorafgaand wordt gefixeerd/bevochtigd; de individuele elementen zonder machinale werktuigen (boormachine, slijpschijf, hogedrukreiniger,...) en zonder breken of gooien een voor een losgemaakt worden; en ten slotte dubbel en luchtdicht verpakt weggevoerd worden naar een erkend afvalpunt (recyclagepark).

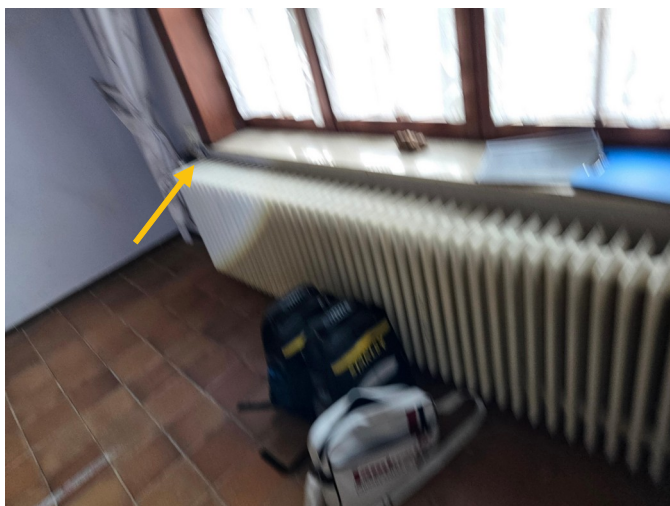
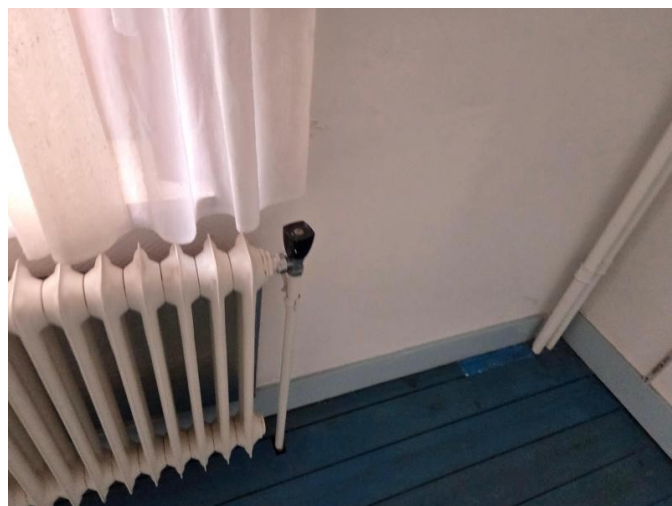
## Conclusie

### Actie

Het asbestmateriaal valt onder de mijlpaal van 2040.

| Eindbeoordeling materiaalsrisico | Laag materiaalsrisico en/of verlaagde kans op vezelvrijgave |

| Asbestsoort (vezeltype) | Crocidoliet aanwezig |
| Toestand van het materiaal | Onbeschadigd, niet verweerd |

| Beschrijving | Radiatorknoppen |

Zorgvuldig beheren

- Zorg voor een veilig beheer. Vermijd het beschadigen van het asbestmateriaal. Controleer de toestand jaarlijks op wijzigingen.
- Voer bijkomende staalname(s) uit.

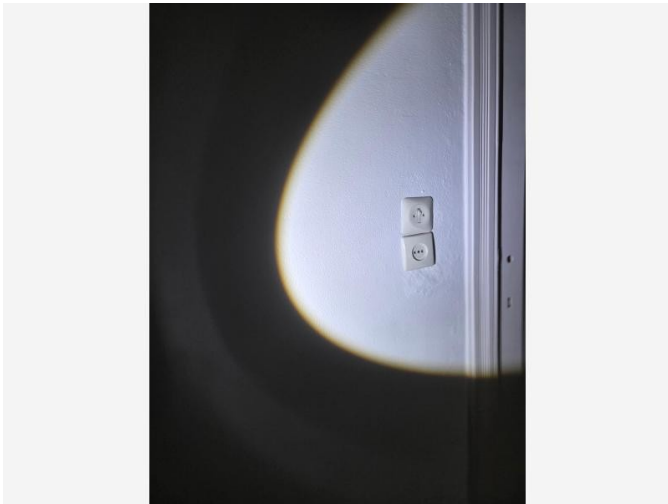
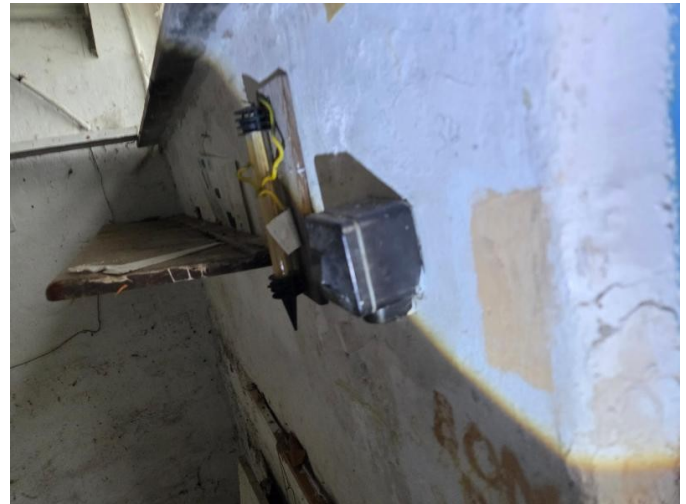
## Fiche 3: Bakeliet schakelaars/stopcontacten/lampsokkels

Asbestmateriaal

| Identificatiemethode | <p>De asbestdeskundige beoordeelt het materiaal als asbestverdacht en dus asbesthoudend, en dit zonder monstername.</p> <p>Motivatie: De monstername brengt andere schade aan dan schade die inherent is aan de monstername.</p> |
| Opmerking | De hoeveelheid is een schatting. Hieraan kunnen evenwel geen rechten worden ontleend. Monstername niet uitgevoerd wegens risico op beschadiging van een elektrisch component en mogelijke blootstelling aan spanning of storingen in de elektrische installatie. De inplanting en hoeveelheid zijn indicatief. |

Zorgvuldig beheren

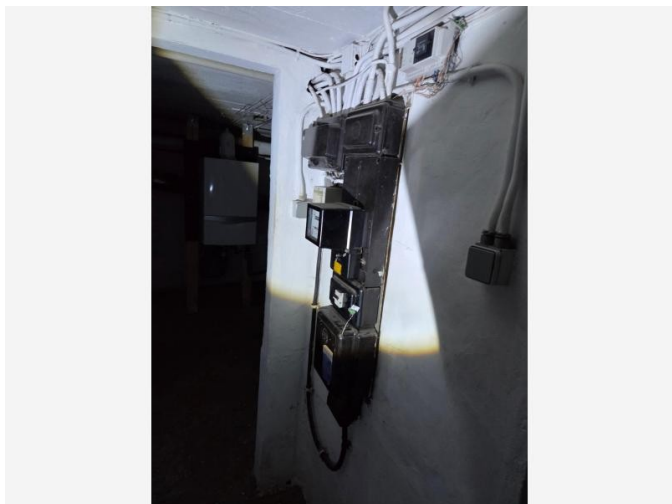
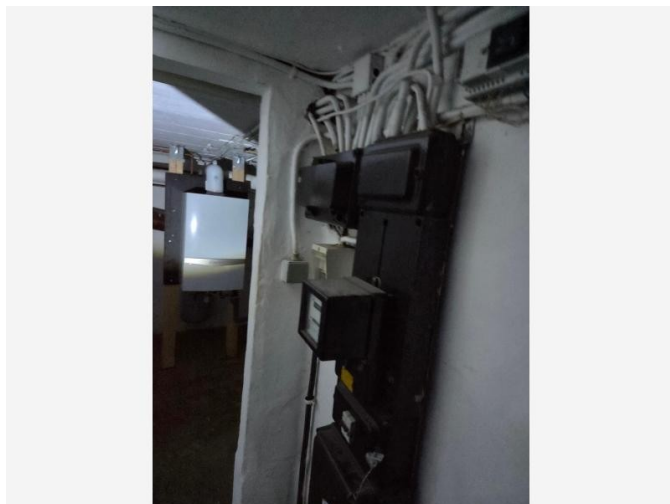
### Conclusie

| Identificatiemethode | <p>De asbestdeskundige beoordeelt het materiaal als asbestverdacht en dus asbesthoudend, en dit zonder monstername.</p> <p>Motivatie: De monstername brengt andere schade aan dan schade die inherent is aan de monstername.</p> |
| Opmerking | De hoeveelheid is een schatting. Hieraan kunnen evenwel geen rechten worden ontleend. Monstername niet uitgevoerd wegens risico op beschadiging van een elektrisch component en mogelijke blootstelling aan spanning of storingen in de elektrische installatie. |

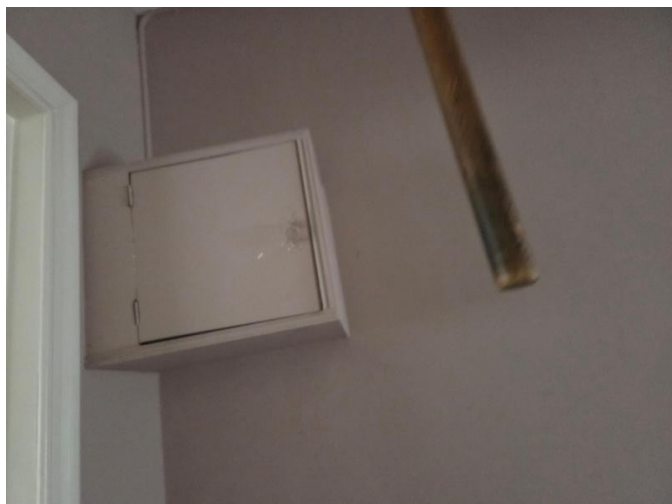
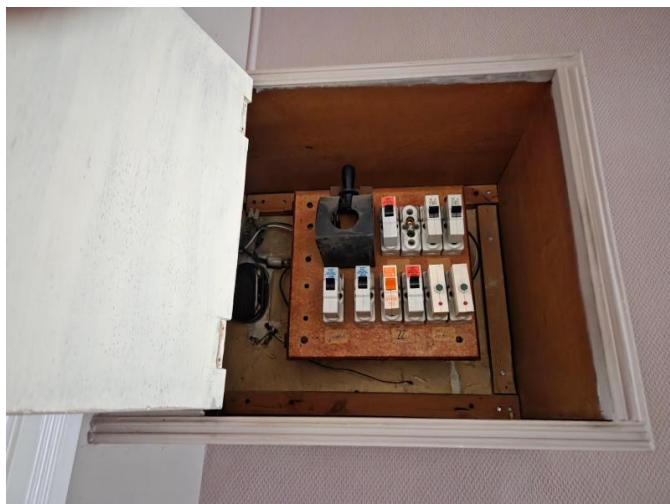
| Basis voor advies | Beoordeling op basis van expertise, zonder een vaststelling door de asbestdeskundige. |
| Primaire drager | Binnenwand |

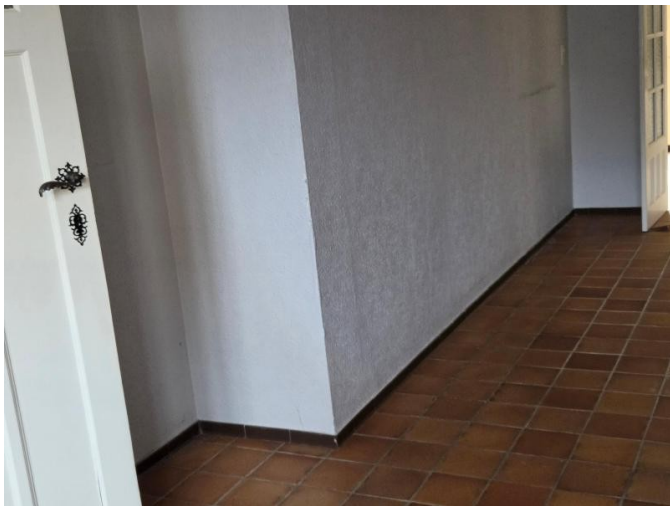
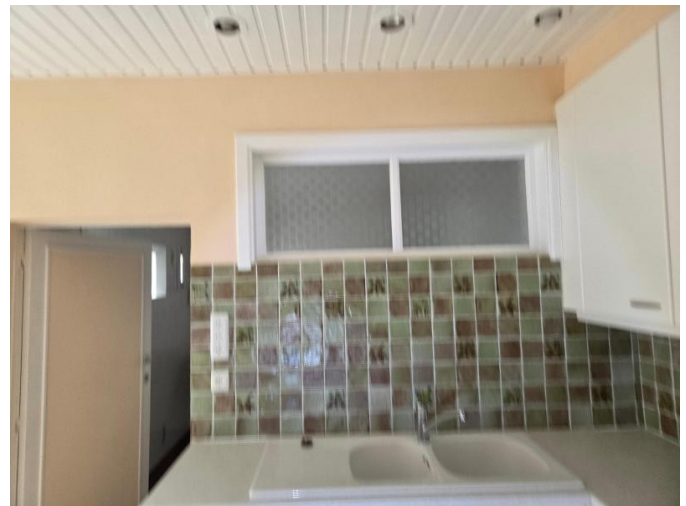
### Informatie over een materiaal dat de asbestdeskundige niet kan waarnemen of vaststellen

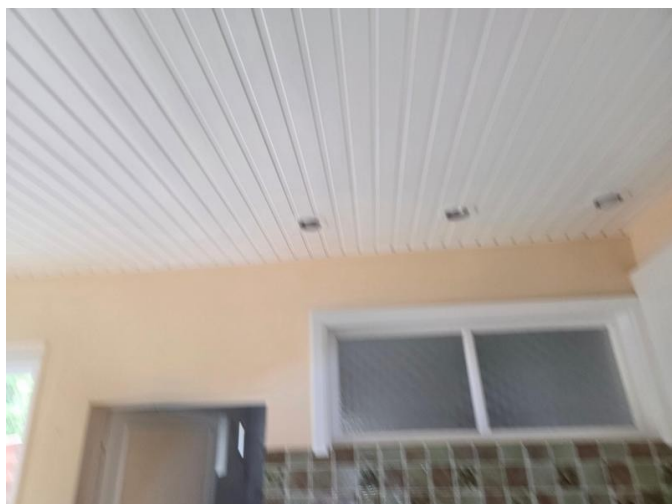
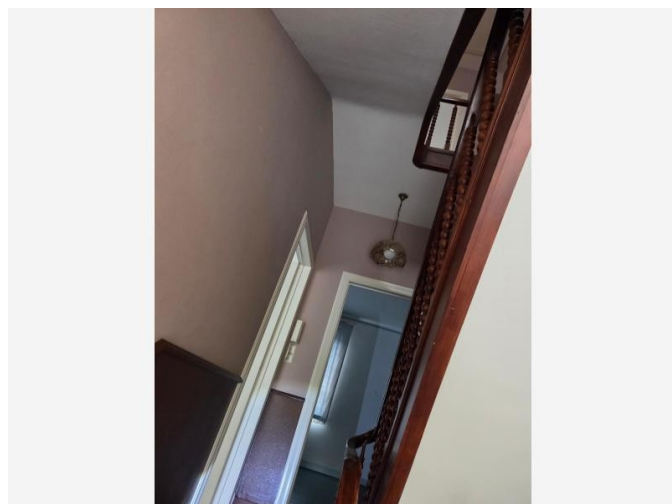
## Fiche 10: Plafonds en muren bestaande uit voorzetpanelen

Advies

| Basis voor advies | Beoordeling op basis van expertise met een vaststelling door de asbestdeskundige. |
| Primaire drager | Plafond |

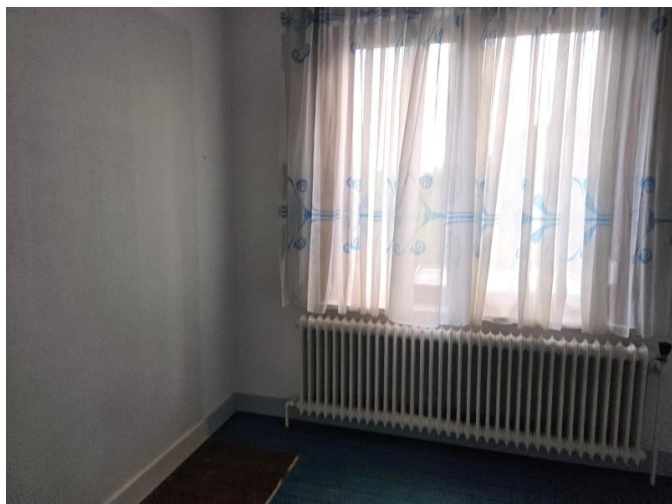
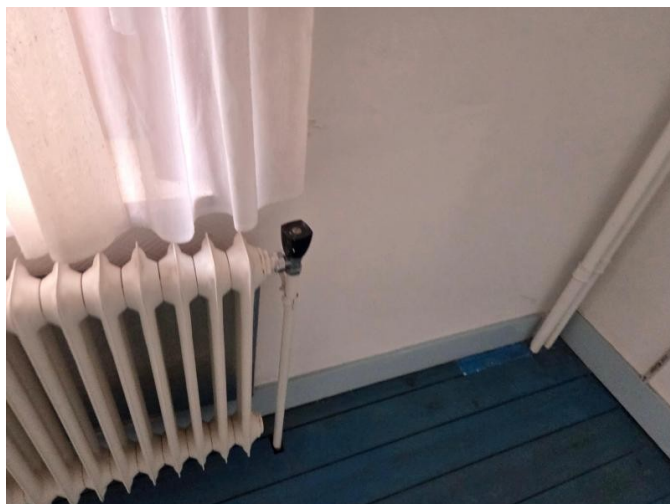
| Basis voor advies | Beoordeling op basis van expertise, zonder een vaststelling door de asbestdeskundige. |
