Asbestinventarisatetest

Kortrijksestraat 267, 8870 Izegem

Attestnummer : 20240229-000099.000

Uitgegeven op : 29.02.2024

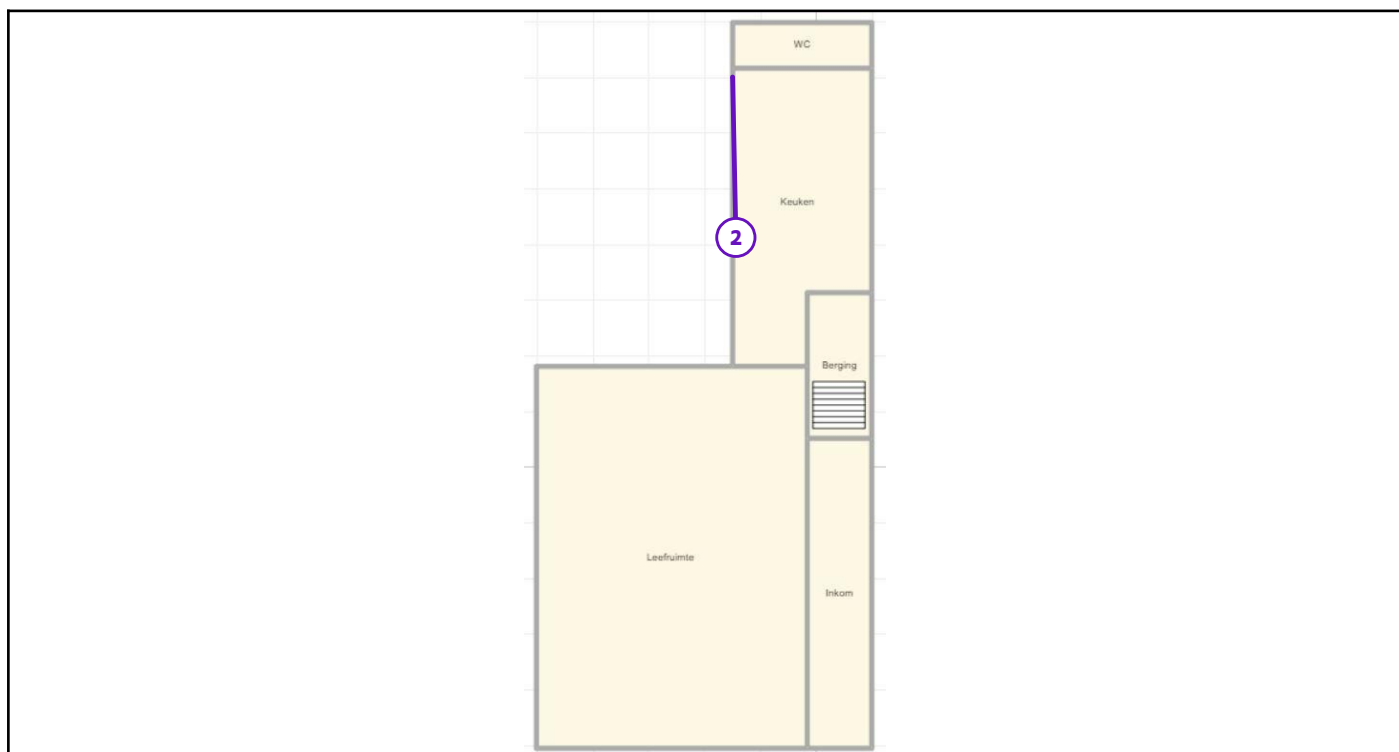
Plan 1.1: Woning, verd. +0

Beschrijving	Type	Actie
2. Faiencetegels	Advies	-

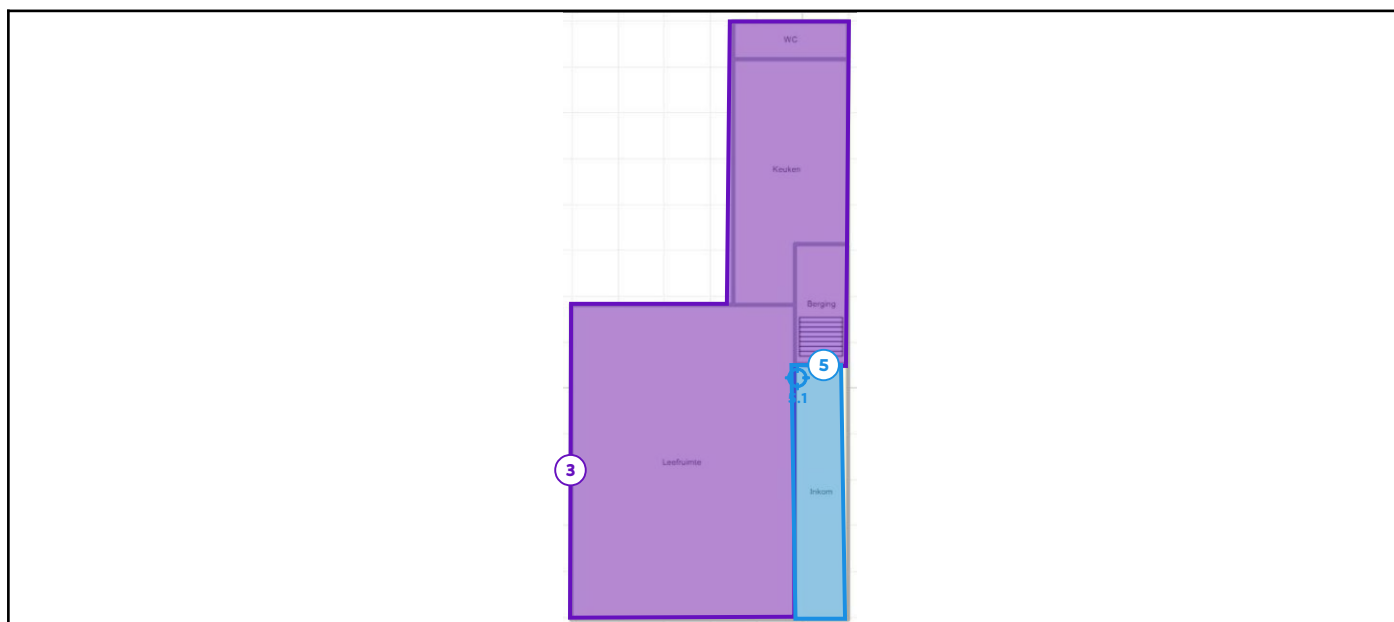
Plan 1.2: Woning, verd. +0 Plafond

Beschrijving	Type	Actie
3. Valse plafond	Advies	-
5. Pleisterwerk plafond	Geen asbest	-
5.1 Code: 240127D2	Puntmonster	-

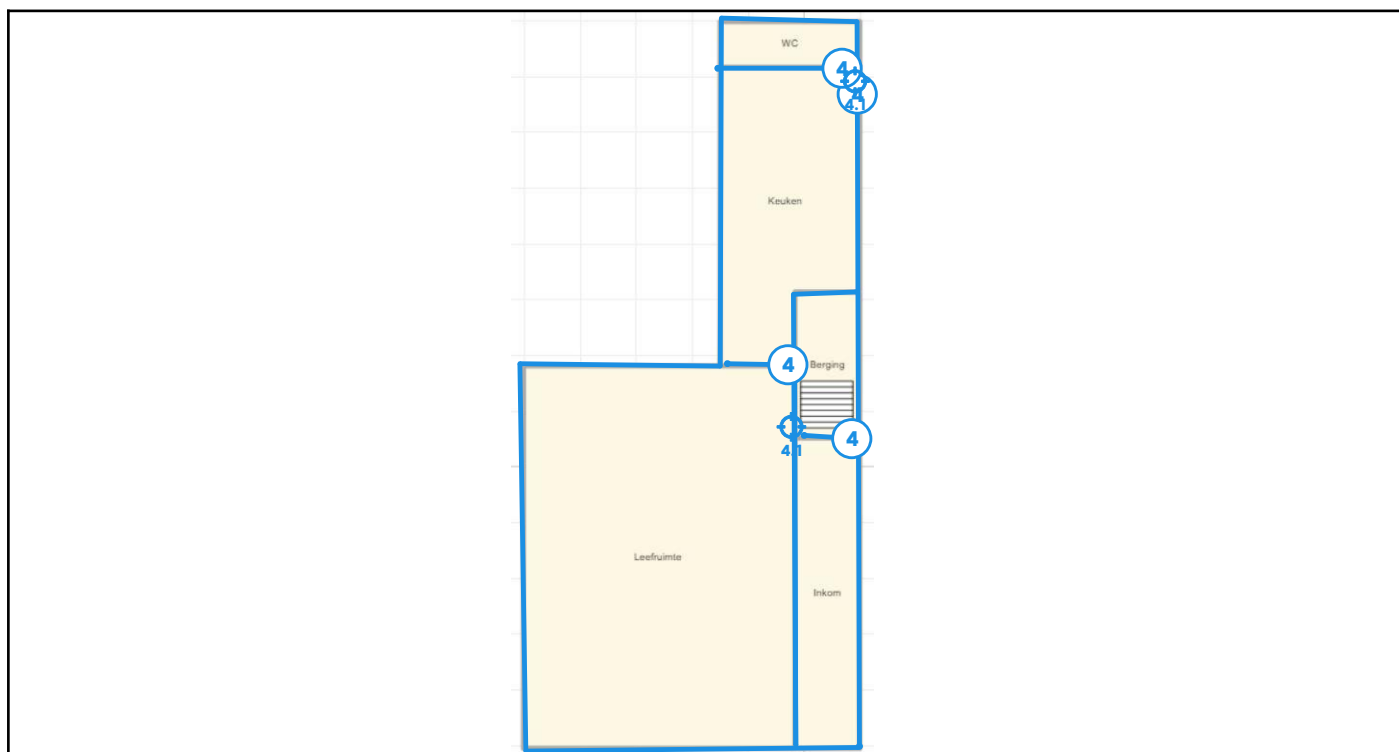
Plan 1.3: Woning, verd. +0 pleisterwerk

Beschrijving	Type	Actie
4. Pleisterwerk binnenmuren	Geen asbest	-
4.1 Code: 240127D1	Mengmonster	-

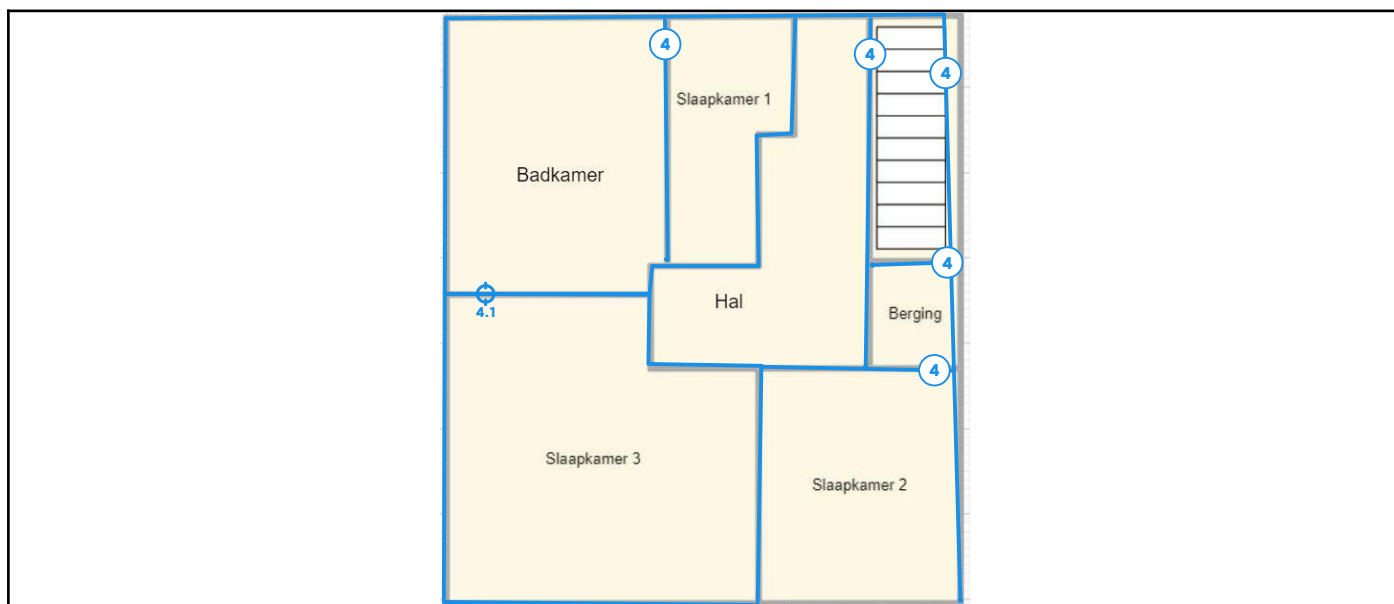
Plan 1.5: Woning, verd. +1 pleisterwerk

Beschrijving	Type	Actie
4. Pleisterwerk binnenmuren	Geen asbest	-
4.1 Code: 240127D1	Mengmonster	-

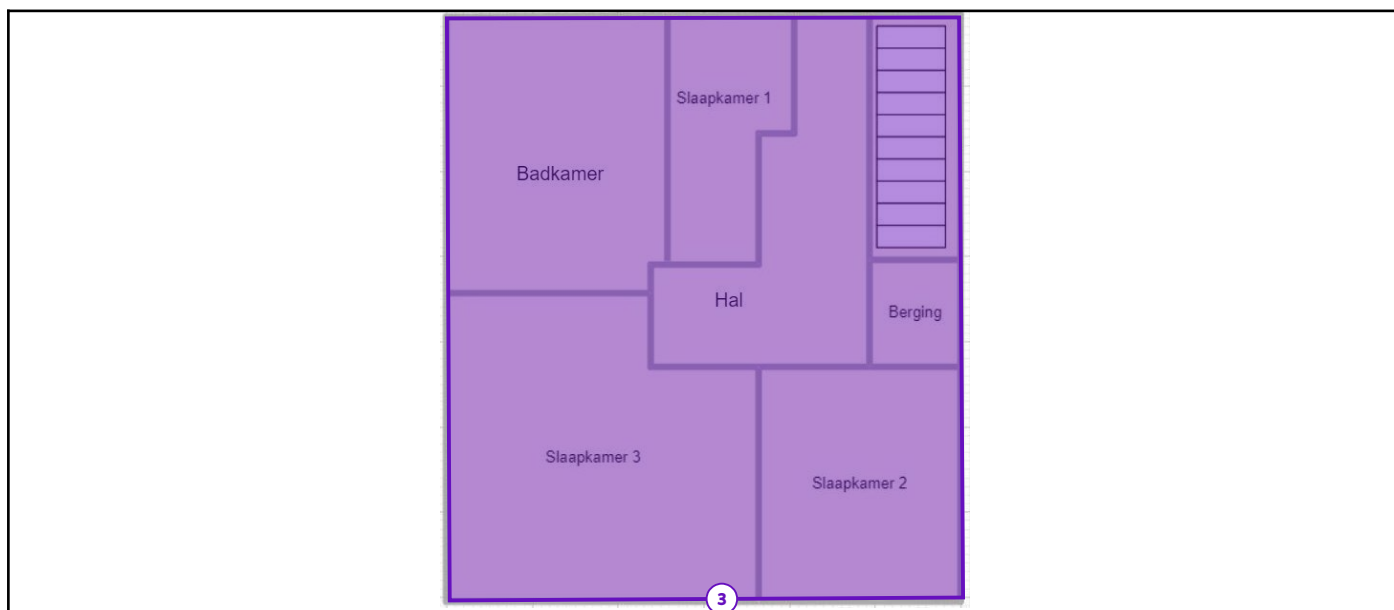
Plan 1.6: Woning, verd. +1 Plafond

Beschrijving	Type	Actie
3. Valse plafond	Advies	-

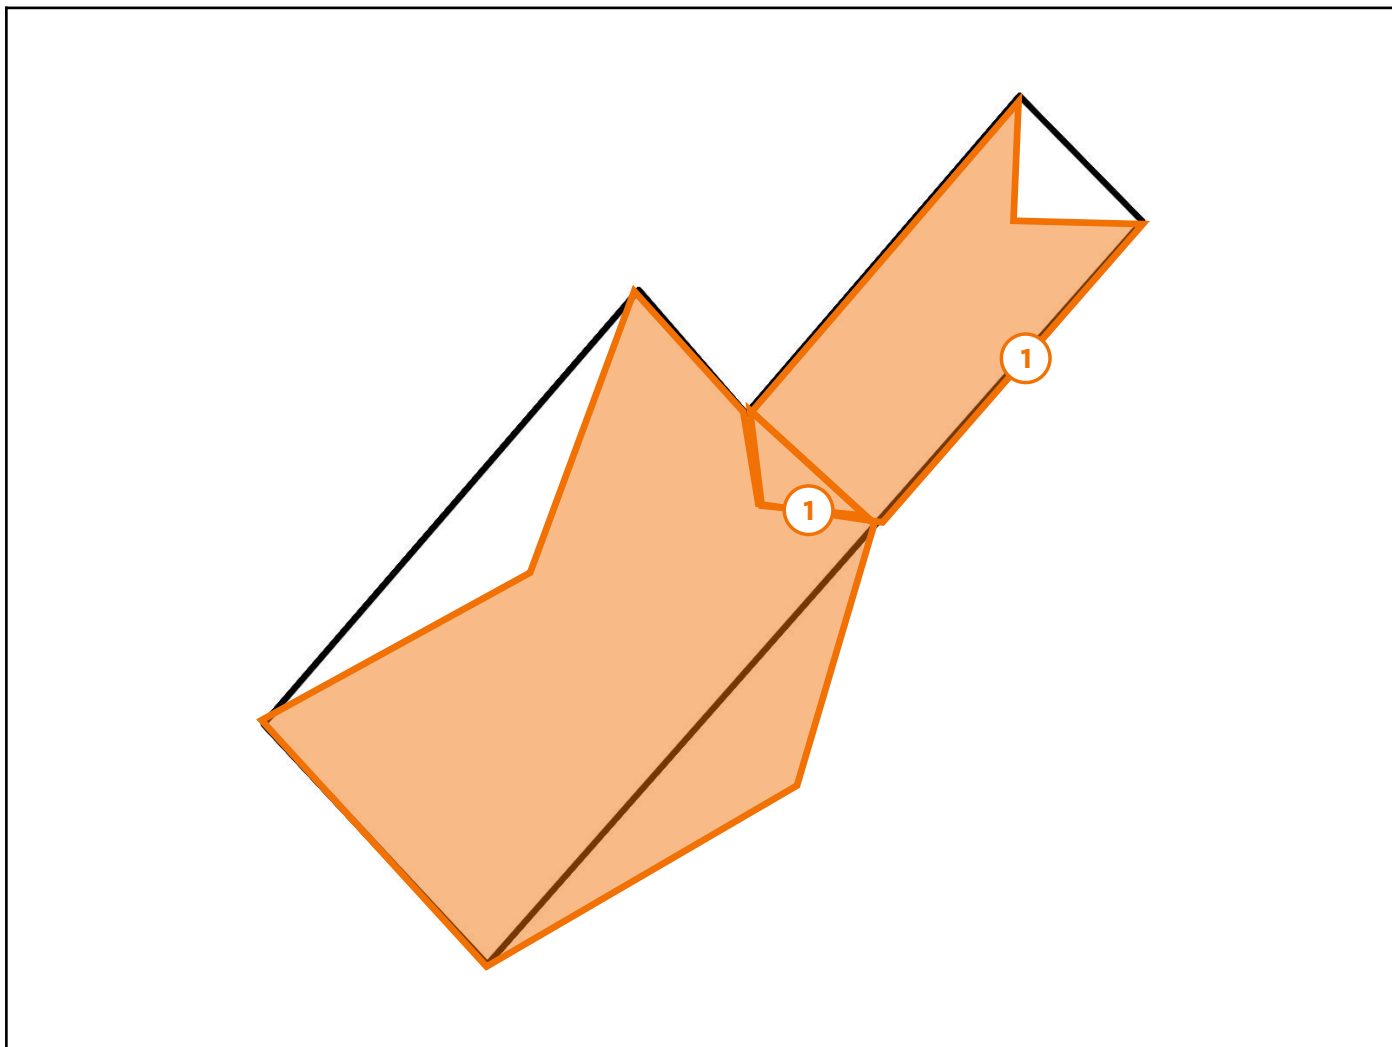
Plan 1.7: Zolder

Beschrijving	Type	Actie
1. Onderdakplaten	Asbestmateriaal	Maatregelen nemen

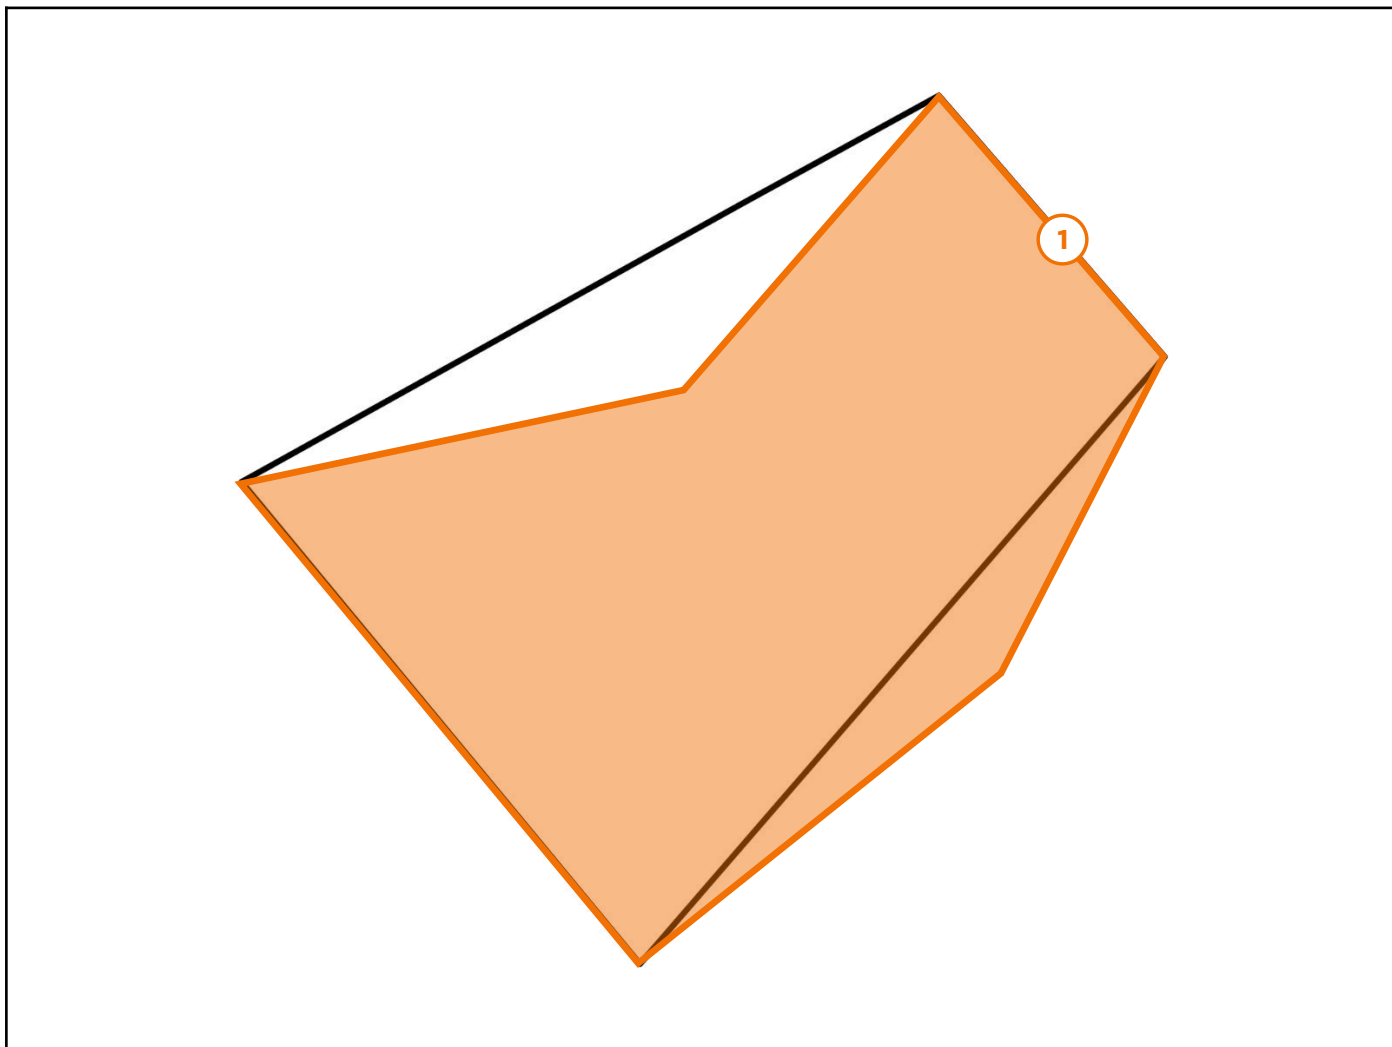
Plan 2.1: Garage dak

Beschrijving	Type	Actie
1. Onderdakplaten	Asbestmateriaal	Maatregelen nemen

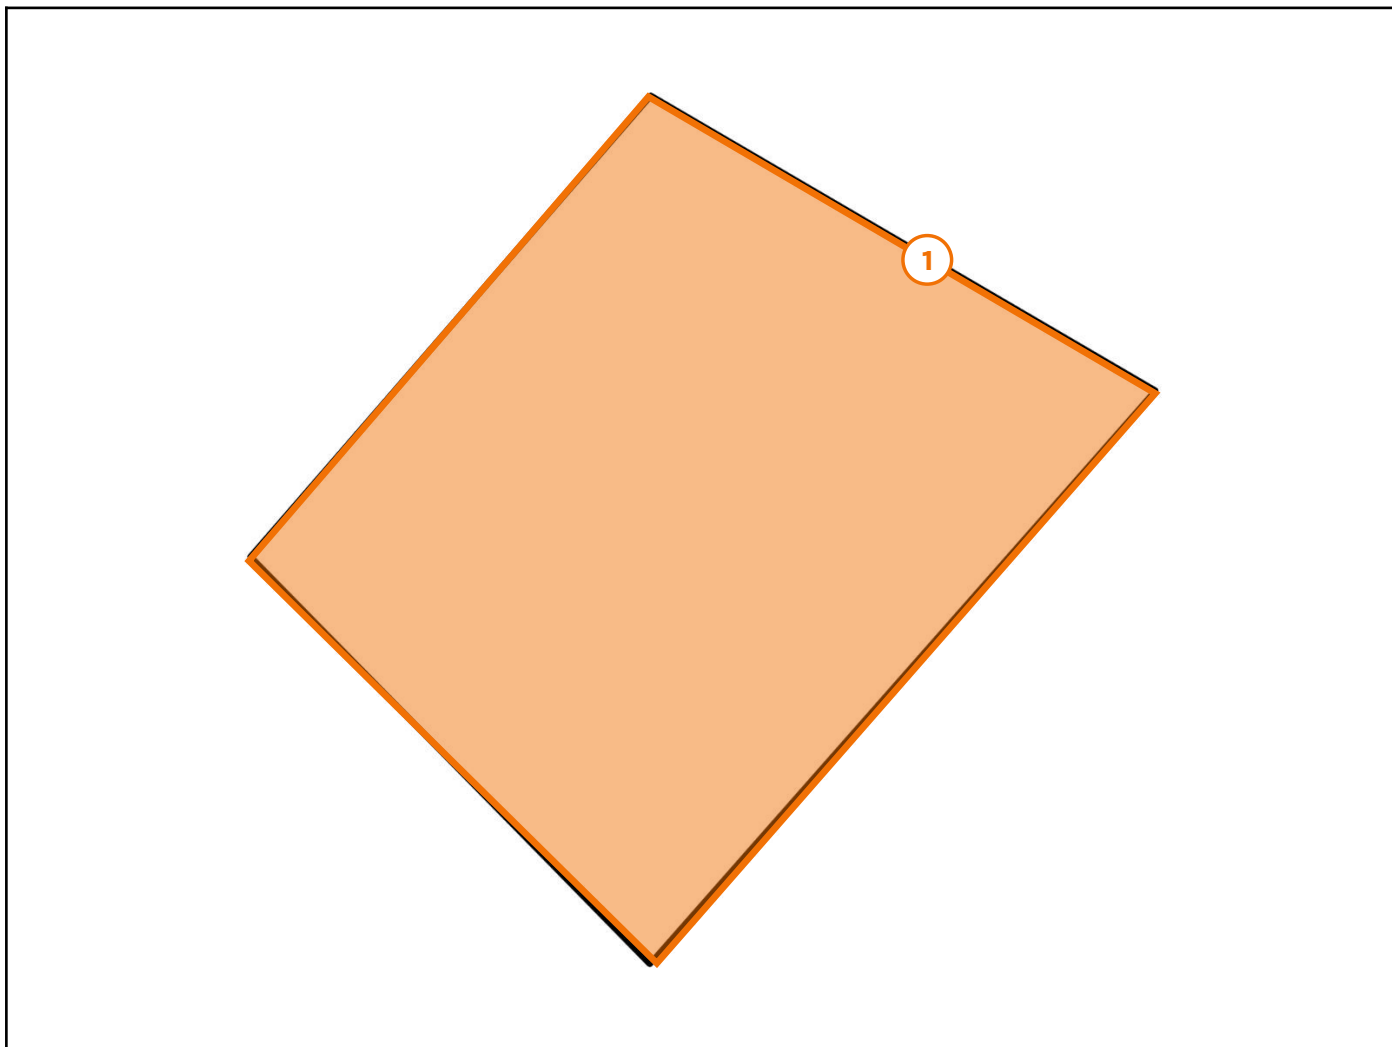
Plan 3.1: Berging

Beschrijving	Type	Actie
1. Onderdakplaten	Asbestmateriaal	Maatregelen nemen

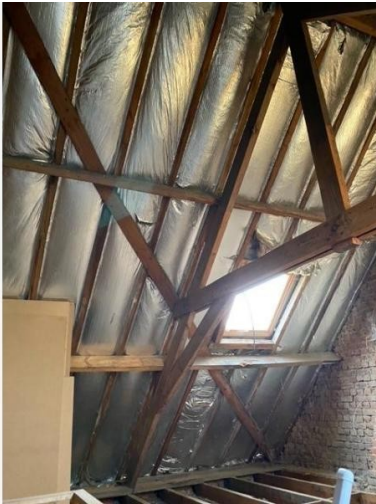
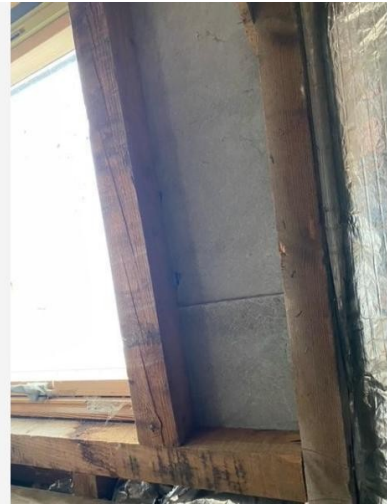
Eindbeoordeling materiaalrisico	Verhoogd materiaalrisico en/of verhoogde kans op vezelvrijgave
---------------------------------	--

Gebondenheid	Categorie 1: hechtgebonden in oorsprong
Asbestsoort (vezeltype)	Crocidoliet aanwezig
Asbestconcentratie	Laag (< 50%)
Afschermingsgraad van het gehele materiaal	Geheel of deels (ook) vrij aan de binnenlucht
Toestand van het materiaal	Licht beschadigd, licht verweerd. Intact materiaal type Pical – asbestboard of categorie III 'gebondenheid'

Beschrijving	Onderdakplaten
Omgeving	Binnen
Primaire drager	Schuin dak
Asbestmateriaal	Plaat, paneel, tablet - Type Menuiserite
Bindmiddel van asbestmateriaal	Cement
Gebondenheid op basis van bindmiddel	Hecht
Hoeveelheid (oppervlakte - dikte - aantal)	• 160,00 m ² - 1,00 cm - 1 stuk
Totaal volume	1,60 m ³

Eenvoudig bereikbaar	Nee <ul style="list-style-type: none"> Het asbestmateriaal is bedekt (uitgezonderd laag verf, coating, behang, kunststof, textiel) en het wegnemen van het bedekkende materiaal kan niet zonder het bedekkende materiaal te beschadigen.
Bevestigingswijze	<ul style="list-style-type: none"> Geklemd Genageld, geniet
Identificatiemethode	Vaststelling zonder monsternamen
Destructieve handeling voor identificatie	Nee
Opmerking	Aangegeven hoeveelheden & gewichten berusten louter op grove schatting en kunnen niet gebruikt worden bij meetstaten voor werken.

Het asbestmateriaal valt onder de mijlpaal van 2040.

Maatregelen nemen

- Zorg voor een veilig beheer en verwijder dit asbestmateriaal wanneer het bij werken eenvoudig bereikbaar wordt. Controleer de toestand jaarlijks op wijzigingen.

- Eenvoudige handelingen: mag via doe-het-zelf of door werknemer(s) met opleidingsattest eenvoudige handelingen
Je mag dit via doe-het-zelf wegnemen als je er zeker van bent dat de onderdakplaten niet scheuren.
Het is aangeraden om dit te laten doen door werknemer(s) met opleidingsattest eenvoudige handelingen.

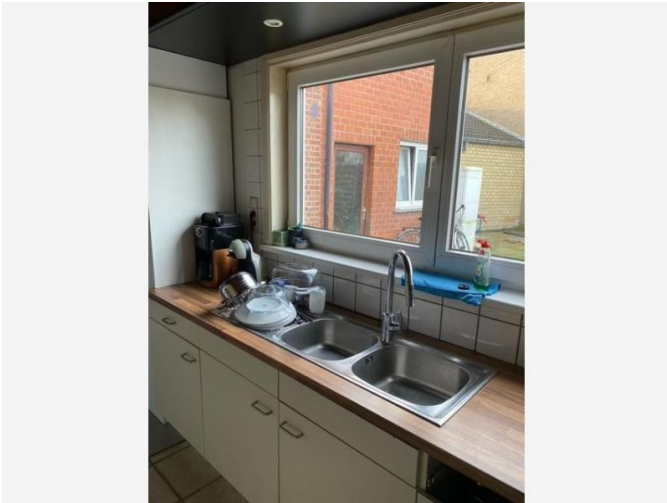
Vrije foto

Tijdens de visuele inspectie werd vastgesteld dat alle faiencetegels nog intact waren.
Bij renovatie is een destructief onderzoek nodig. Dit kan asbest bevatten.

Identificatiemethode	Redelijk vermoeden
Primaire drager	Binnenwand
(Asbest)materiaal	Prefab - afwerking - Tegel
Bindmiddel	Cement
Gebondenheid bindmiddel	Hecht

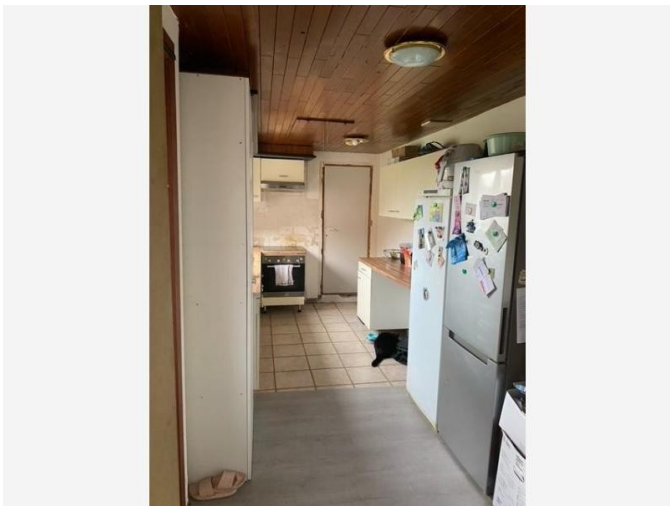
Vrije foto

Tijdens de visuele inspectie werd vastgesteld dat al de aangeduide ruimtes voorzien waren van een vals plafond. Bij renovatie is een destructief onderzoek nodig. Hieronder kan asbest zitten.

Identificatiemethode	Redelijk vermoeden
Primaire drager	Plafond
(Asbest)materiaal	Vals plafond

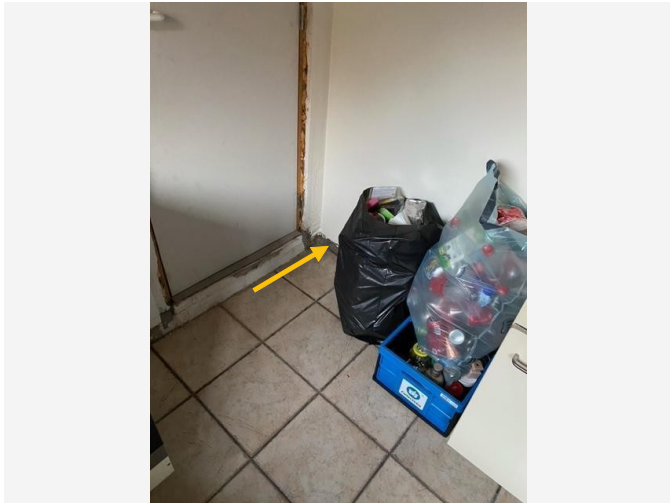
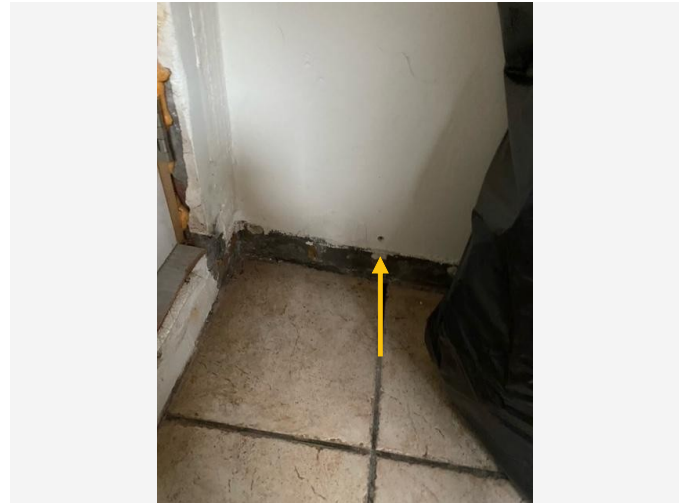
Geen asbest

#	Type	Referentie	Resultaat
4.1	Mengmonster	240127D1	Geen asbest

Beschrijving	Pleisterwerk binnenmuren
Omgeving	Binnen
Primaire drager	Binnenwand

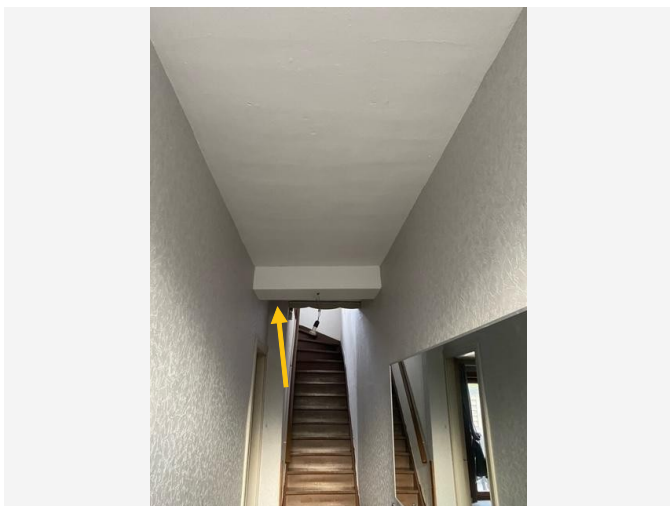
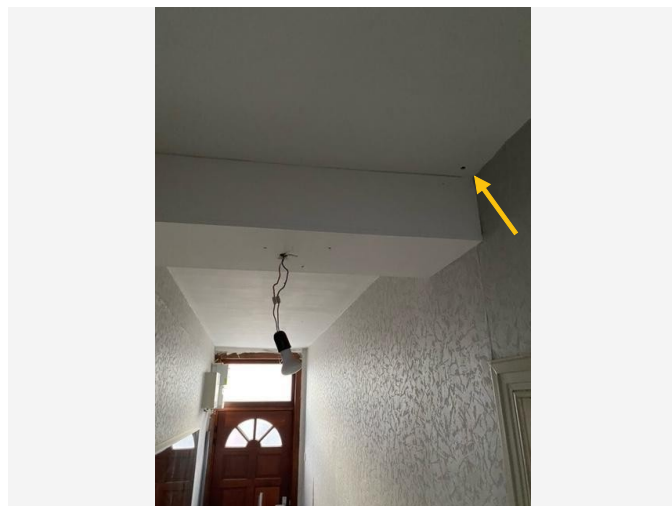
Fiche 5: Pleisterwerk plafond

Geen asbest

#	Type	Referentie	Resultaat
5.1	Puntmonster	240127D2	Geen asbest

Beschrijving	Pleisterwerk plafond
Omgeving	Binnen
Primaire drager	Plafond
Bindmiddel van materiaal	Gips - kalk
