# Asbestinventarisatetest

Weynesbaan 183, 2580 Putte

Attestnummer : 20231122-000131.000

**Niet-asbestveilig**

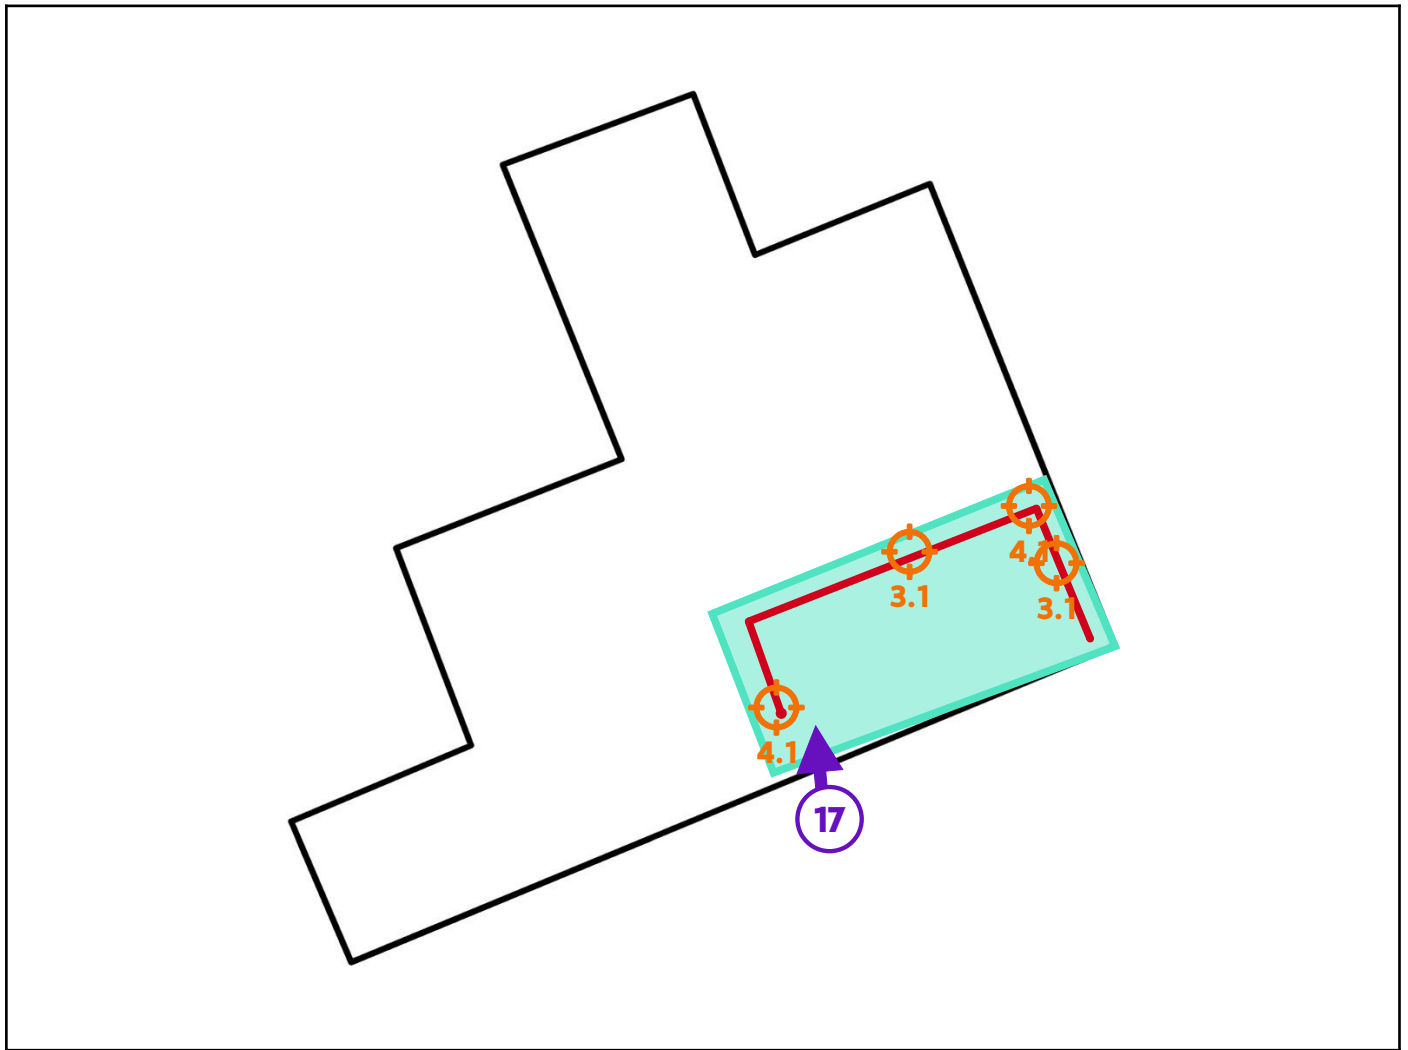
## Plan 1.7: Kelder

| Beschrijving | Type | Actie |
|---|---|---|
| 3. Leidingisolatie rechte stukken | Asbestmateriaal | <a href="#">Verwijderen</a> |
| 4. Leidingisolatie bochten | Asbestmateriaal | <a href="#">Verwijderen</a> |

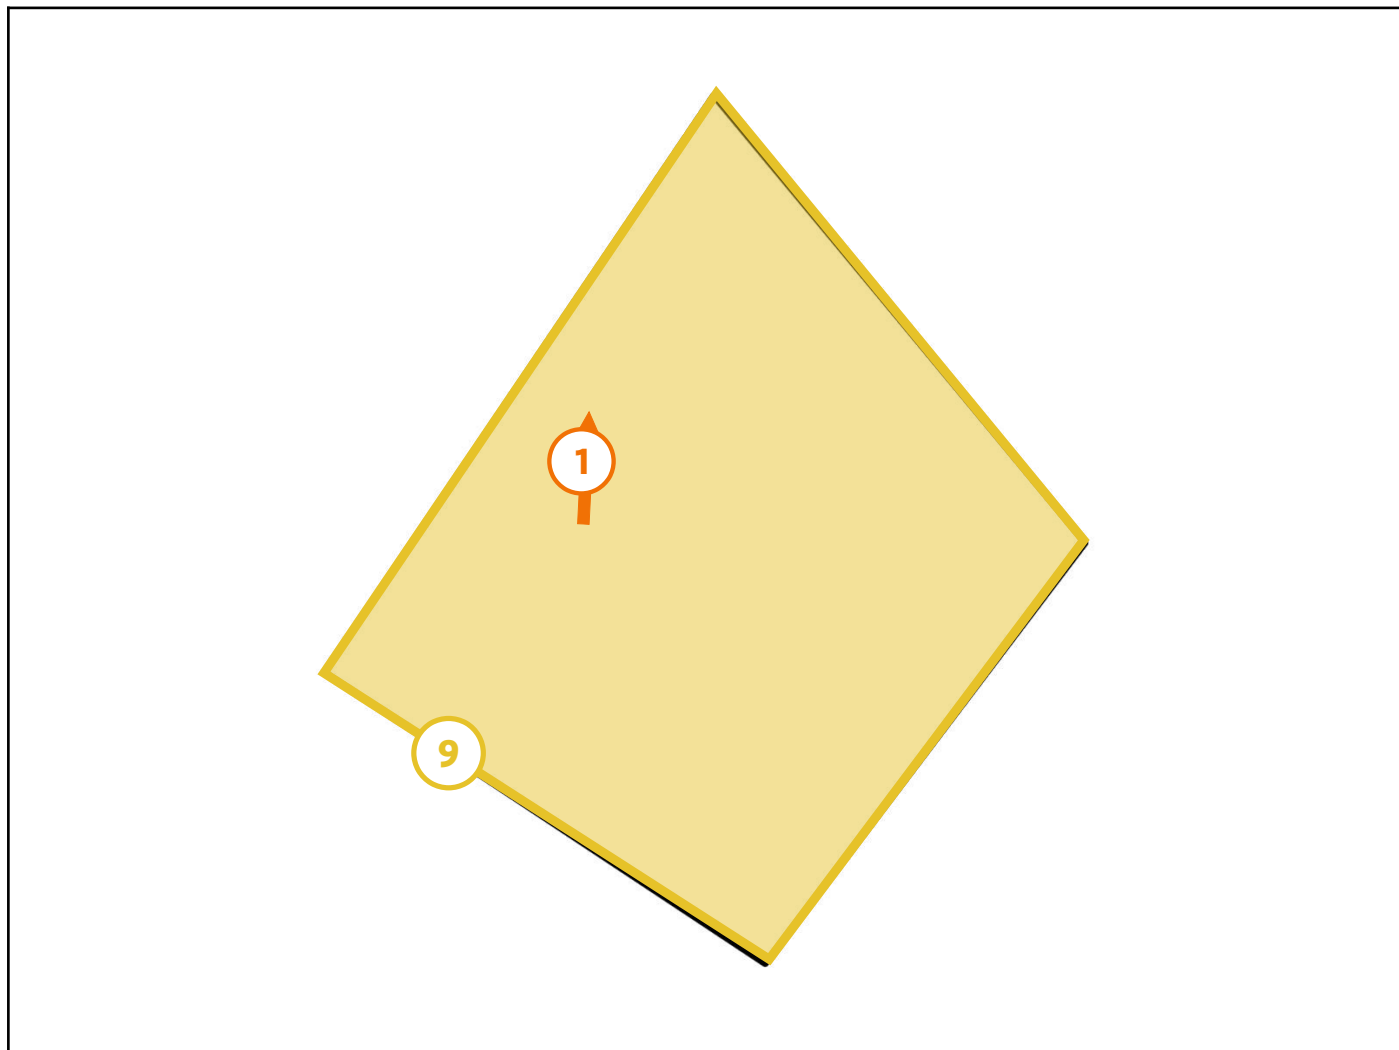
## Plan 3.1: Garages plan

| Beschrijving | Type | Actie |
|---|---|---|
| 1. Schouwbus dak garages | Asbestmateriaal | Verwijderen |
| 9. Roofing plat dak garages | Asbestmateriaal | Zorgvuldig beheren |

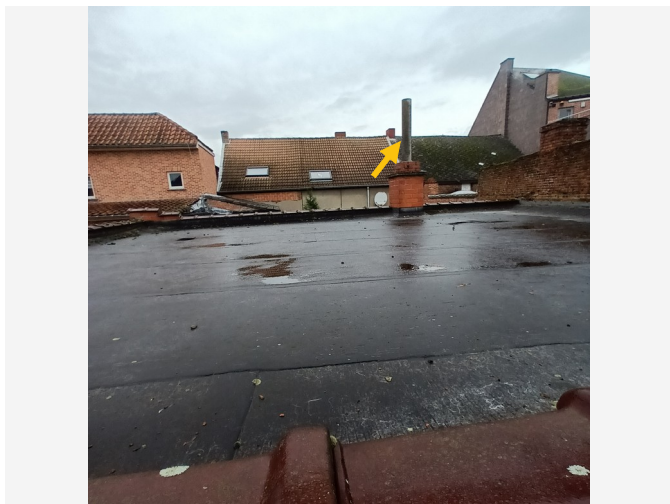
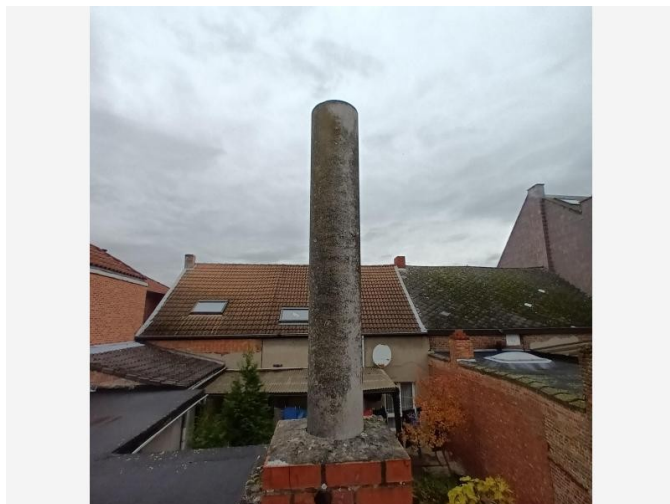
Het asbestmateriaal valt onder de mijlpaal van 2034.

Sluit het gat in de garage, die in verbinding staat met schouwbus, af.

| Eindbeoordeling materiaalrisico | Verhoogd materiaalrisico en/of verhoogde kans op vezelvrijgave |

| Asbestsoort (vezeltype) | Crocidoliet aanwezig |
| Toestand van het materiaal | Matig beschadigd, matig verweerd |

- Scherm in afwachting van verwijdering het asbestmateriaal af van luchtstromingen en verstoring: bijvoorbeeld door het te verpakken, te fixeren, af te dekken, signalisatie - afbakening aan te brengen, ...
- Verwijder dit asbestmateriaal zo snel mogelijk. Volg de toestand goed op.
- Voer binnenluchtmetingen uit om actuele blootstellingsrisico's in de binnenlucht te monitoren.

- Eenvoudige handelingen: mag via doe-het-zelf of door werknemer(s) met opleidingsattest eenvoudige handelingen  
EH doe-het-zelf, of opgeleid personeel. De buis kan voorzichtig losgebeiteld worden, extra bevochtigen om stof te voorkomen + dragen van de nodige beschermingsmiddelen (mondmasker ffp3, handschoenen, tyvec)  
Bij de gemeente/containerpark afsluitzakken halen om dubbel in te pakken en af te voeren naar het containerpark als hechtgebonden asbestafval.

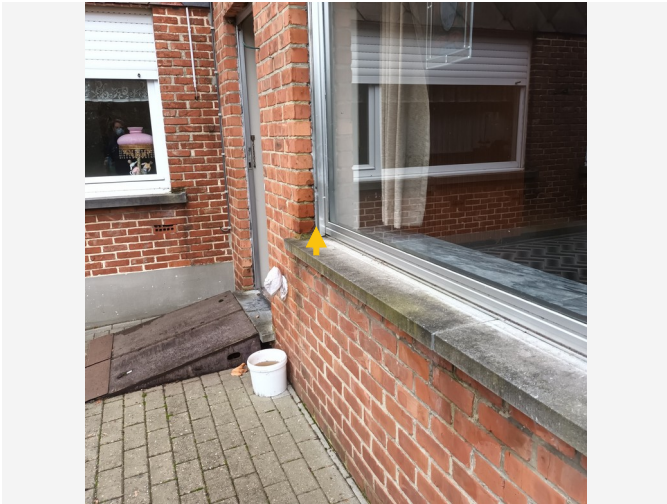
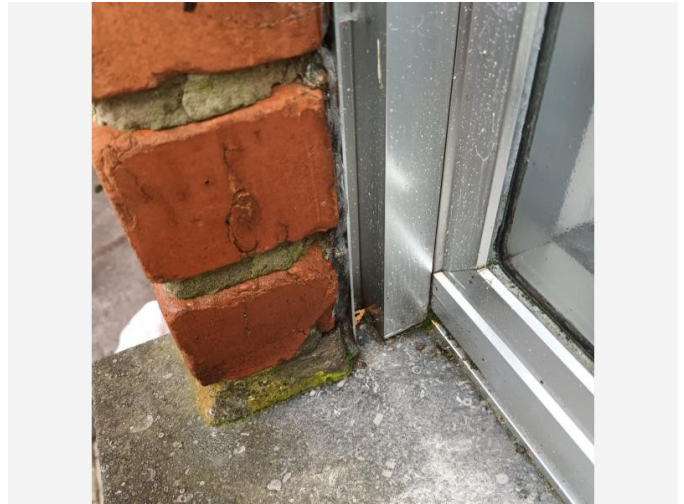
Het asbestmateriaal valt onder de mijlpaal van 2040.

| Eindbeoordeling materiaalrisico | Verhoogd materiaalrisico en/of verhoogde kans op vezelvrijgave |

| Asbestsoort (vezeltype) | Alleen chrysotiel |
| Toestand van het materiaal | Matig beschadigd, matig verweerd |

- Verwijder dit asbestmateriaal zo snel mogelijk. Volg de toestand goed op.

- Eenvoudige handelingen: mag via doe-het-zelf of door werknemer(s) met opleidingsattest eenvoudige handelingen  
Bij vervangen van de ramen kan de mastiek mee verwijderd worden door de plaatsers van nieuw raamwerk. Alle werknemer(s) moeten wel beschikken over een opleidingsattest eenvoudige handelingen 8u.  
Verwijdering met puntafzuiging dmv een stofzuiger met absoluut filter. Oud raamwerk word gerecycleerd , er mogen geen restanten aan het raamwerk achter blijven.

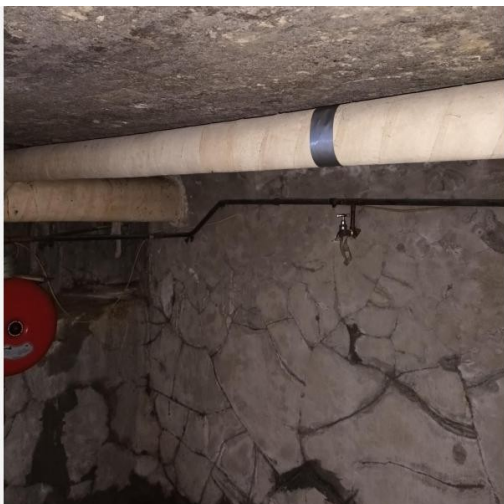
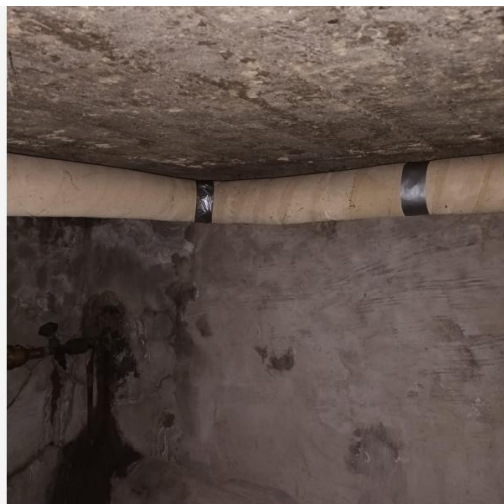
Het asbestmateriaal valt onder de mijlpaal van 2034.

| Eindbeoordeling materiaalisico | Verhoogd materiaalisico en/of verhoogde kans op vezelvrijgave |

| Asbestsoort (vezeltype) | Amfibool aanwezig, uitgezonderd crocidoliet |
| Asbestconcentratie | Hoog ( $\geq 50\%$ ) |
| Toestand van het materiaal | Licht beschadigd, licht verweerd. Intact materiaal type Pical – asbestboard of categorie III 'gebondenheid' |

- Scherm in afwachting van verwijdering het asbestmateriaal af van luchtstromingen en verstoring: bijvoorbeeld door het te verpakken, te fixeren, af te dekken, signalisatie - afbakening aan te brengen, ...
- Verwijder dit asbestmateriaal zo snel mogelijk. Volg de toestand goed op.
- Voer binnenluchtmetingen uit om actuele blootstellingsrisico's in de binnenlucht te monitoren.

- Hermetische zone (erkend asbestverwijderaar)  
Gipsisolatie wordt losgesneden van dragermateriaal (leiding), asbesthoudend gips zal gemakkelijk verbrossen en is losgebonden. Om geen asbestvezels te verspreiden naar de omgeving, dient dit in hermetische zone verwijderd te worden.

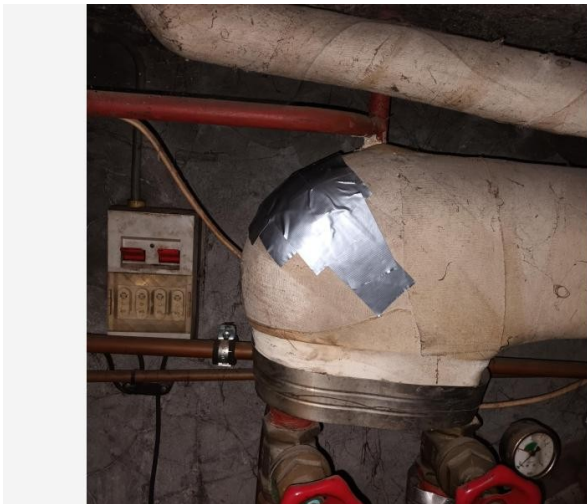
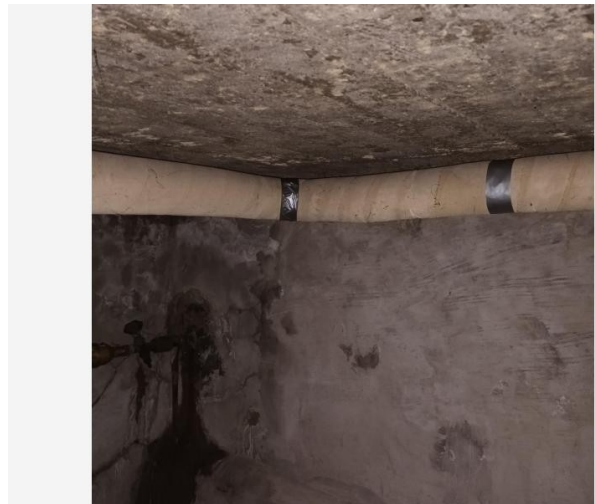
Het asbestmateriaal valt onder de mijlpaal van 2034.

- Zorg voor een veilig beheer. Vermijd het beschadigen van het asbestmateriaal. Controleer de toestand jaarlijks op wijzigingen.
- Scherm in afwachting van verwijdering het asbestmateriaal af van luchtstromingen en verstoring: bijvoorbeeld door het te verpakken, te fixeren, af te dekken, signalisatie - afbakening aan te brengen, ...

- Hermetische zone (erkend asbestverwijderaar)  
Gipsisolatie wordt losgesneden van dragermateriaal (leiding), asbesthoudend gips zal gemakkelijk verbrossen en is losgebonden. Om geen asbestvezels te verspreiden naar de omgeving, dient dit in hermetische zone verwijderd te worden.
