Asbestinventarisatetest

Sterrebeekstraat 158, 1930 Zaventem

Attestnummer : 20240911-000362.000

Niet-asbestveilig

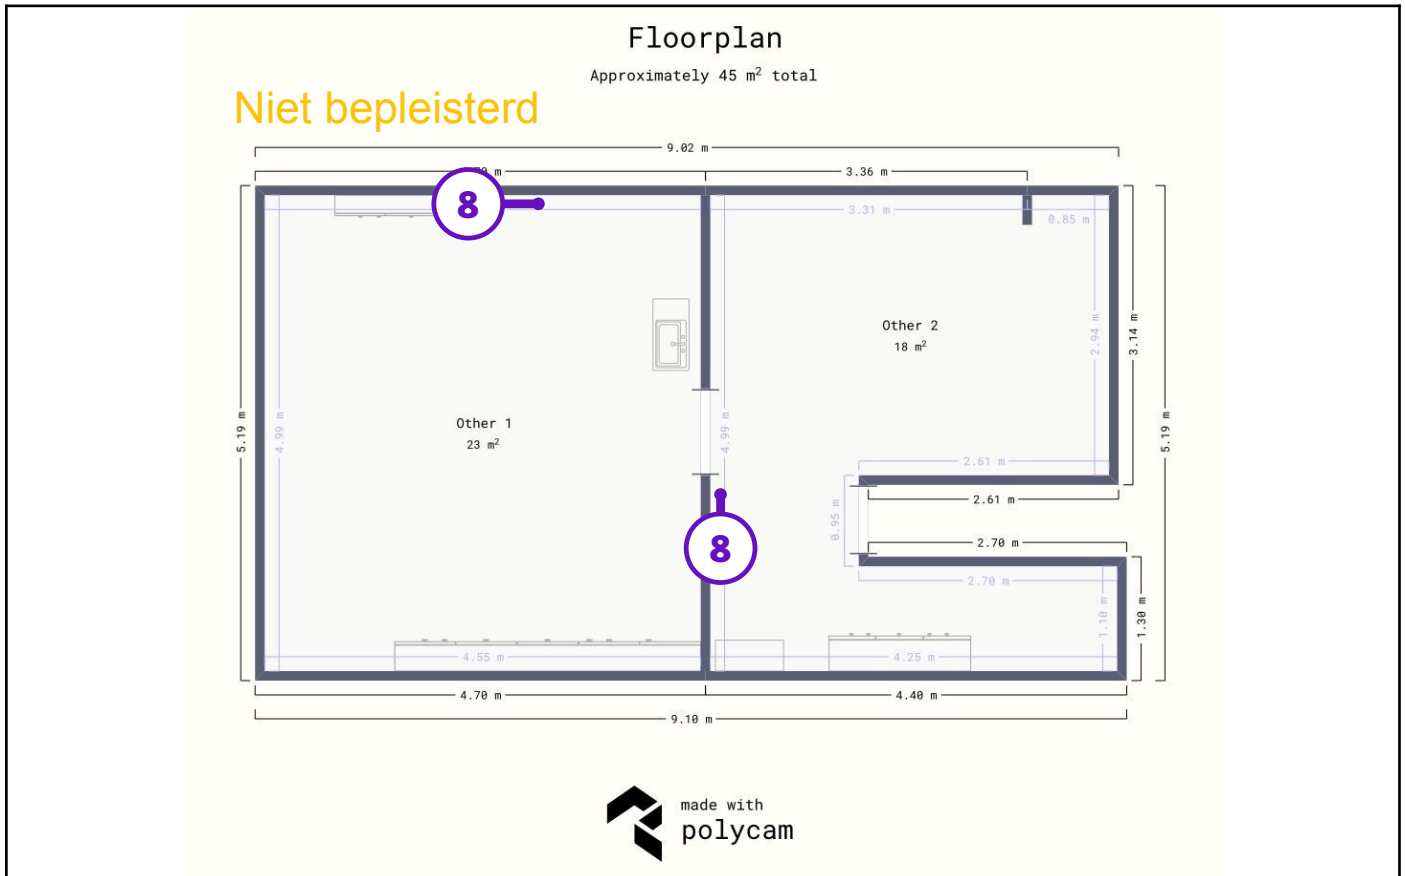
Plan 1.2: 1ste verdiep

Beschrijving	Type	Actie
8. Afdichting verwarming	Advies	-
10. Wanden en plafonds 1ste verdiep	Advies	-

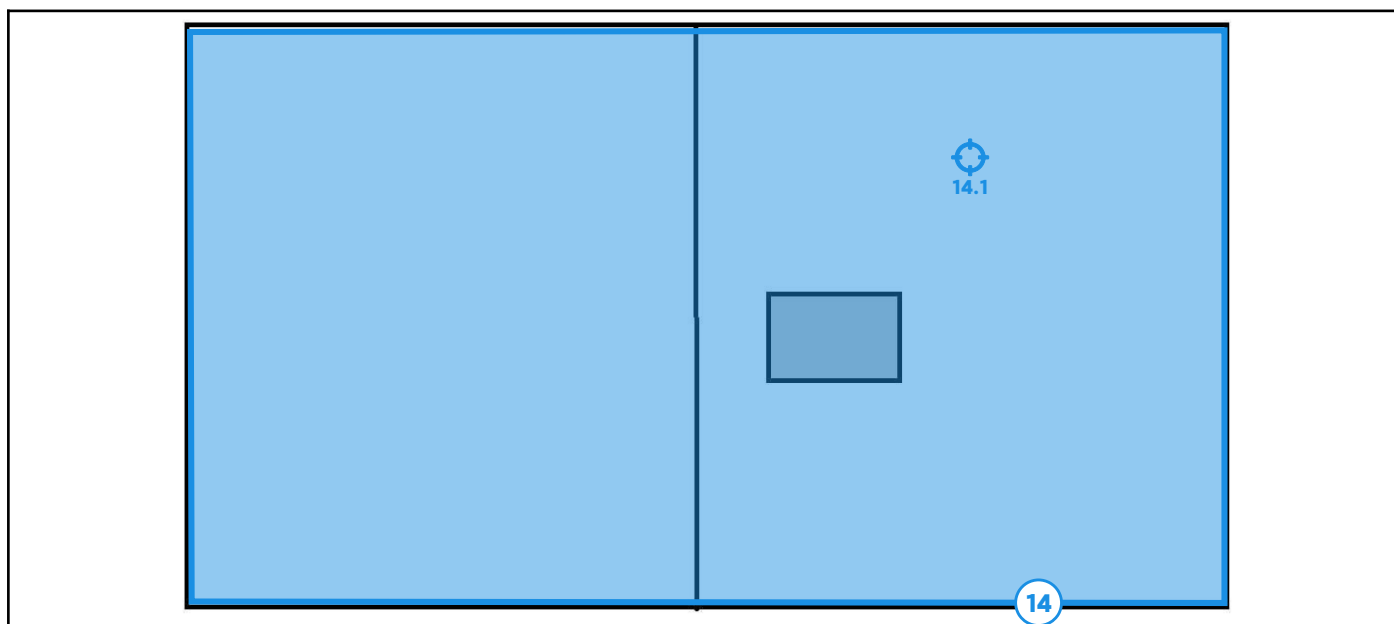
Plan 1.3: Onderdak

Beschrijving	Type	Actie
14. Onderdakplaten	Geen asbest	-
14.1 Code: 004	Puntmonster	-

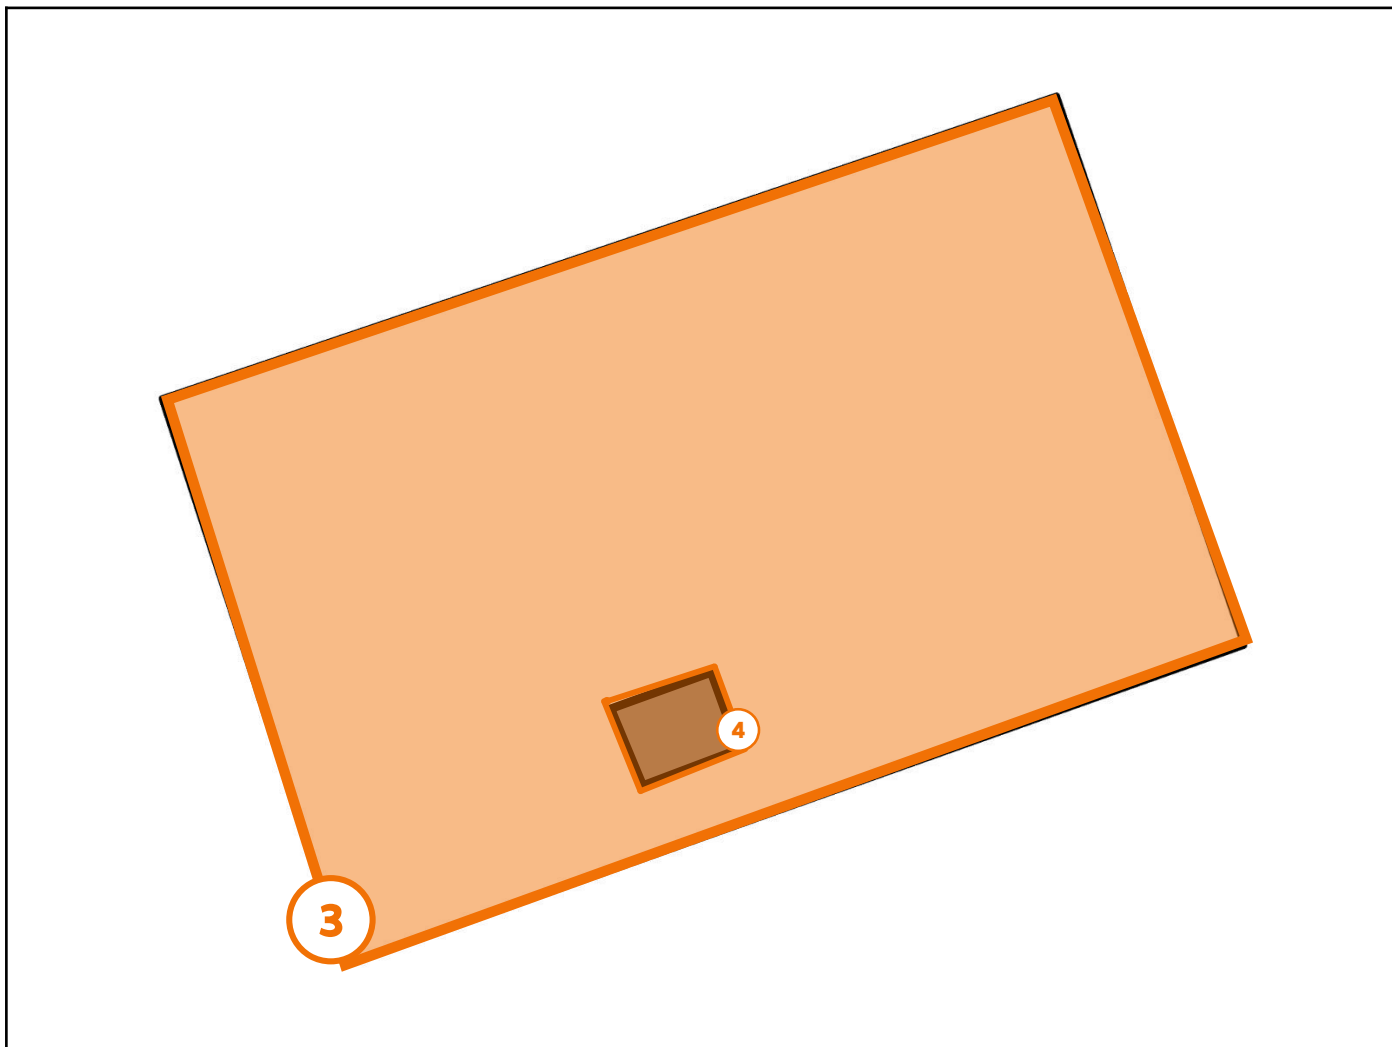
Plan 1.4: Bovenaanzicht

Beschrijving	Type	Actie
3. Leien dak	Asbestmateriaal	Verwijderen
4. Gevelleien schoorsteen	Asbestmateriaal	Verwijderen

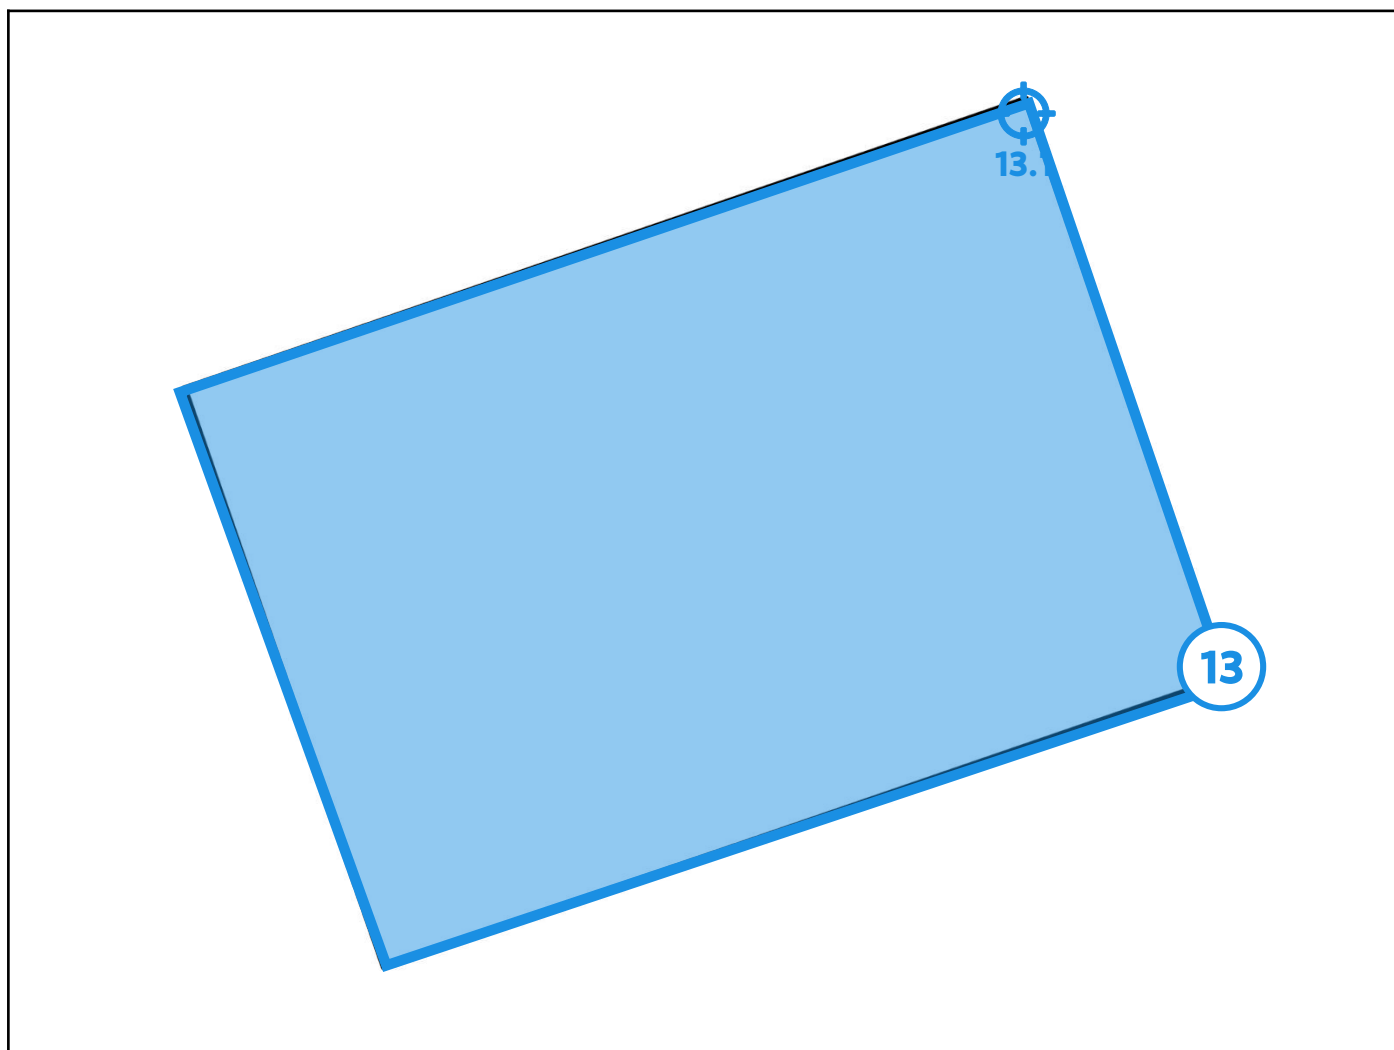
Plan 2.1: Bovenaanzicht

Beschrijving	Type	Actie
13. Roofing dak tuinhuis	Geen asbest	-
13.1 Code: 005	Puntmonster	-

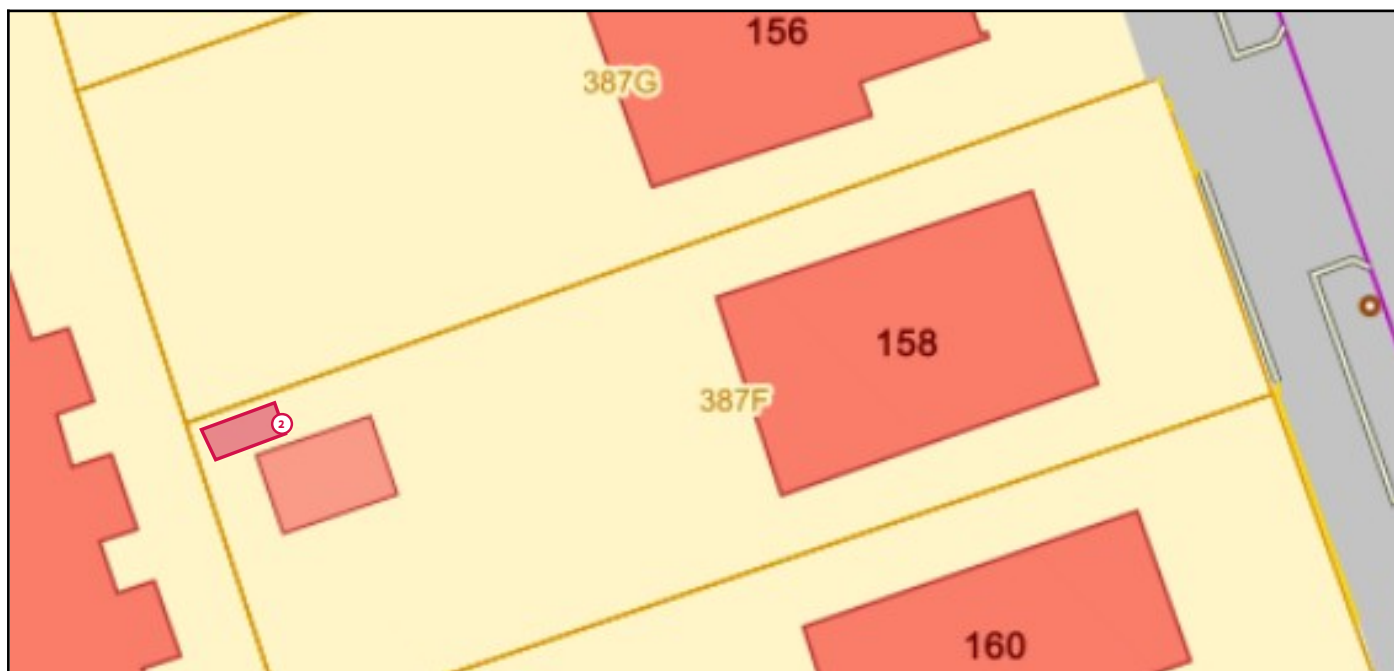
Plan 3.1: Vaststellingen buiten de constructies

Beschrijving	Type	Actie
2. Golfplaten	Asbestmateriaal	Dringend verwijderen

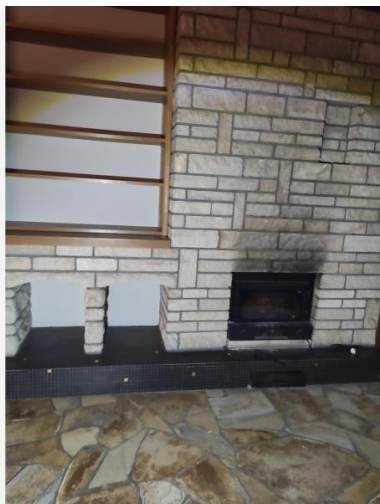
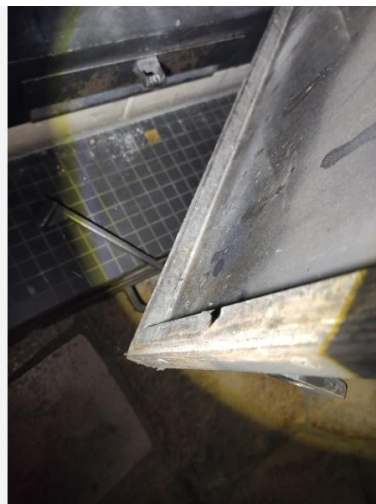
Eindbeoordeling materiaalrisico	Hoog materiaalrisico en/of hoge kans op vezelvrijgave
---------------------------------	---

Gebondenheid	Categorie 3: niet-hechtgebonden met weinig of geen matrix
Asbestsoort (vezeltype)	Alleen chrysotiel
Asbestconcentratie	Hoog ($\geq 50\%$)
Afschermingsgraad van het gehele materiaal	Geheel of deels (ook) vrij aan binnenluchtstromen
Toestand van het materiaal	Licht beschadigd, licht verweerd. Intact calciumsilicaatmateriaal of categorie III 'gebondenheid'

Beschrijving	Kachelkoord
Omgeving	Binnen
Primaire drager	Ruimteverwarming
Asbestmateriaal	Koord, lint, band, strip
Bindmiddel van asbestmateriaal	Weinig of geen bindmiddel (textiel, bevolking, ...)
Gebondenheid op basis van bindmiddel	Niet-hechtgebonden
Hoeveelheid (lengte - omtrek - aantal)	<ul style="list-style-type: none">• 1,00 m - 3,00 cm - 1 stuk
Totale oppervlakte	0,03 m ²
Eenvoudig bereikbaar	Ja
Bevestigingswijze	<ul style="list-style-type: none">• Geklemd
Identificatiemethode	Vaststelling zonder monsternamen
Destructieve handeling voor identificatie	Nee
Opmerking	De hoeveelheid is geschat.

Dringend verwijderen

- Scherm in afwachting van verwijdering het asbestmateriaal af van luchtstromingen en verstoring: bijvoorbeeld door het te verpakken, te fixeren, af te dekken, signalisatie - afbakening aan te brengen, ...

- Eenvoudige handelingen: mag via doe-het-zelf of door werknemer(s) met opleidingsattest eenvoudige handelingen
Verwijderingsvoorschriften volgens Codex over het welzijn op het werk Art. VI.3-54
- Eenvoudige handelingen: enkel door erkend asbestverwijderaar
Verwijderingsvoorschriften volgens Codex over het welzijn op het werk Art. VI.3-54

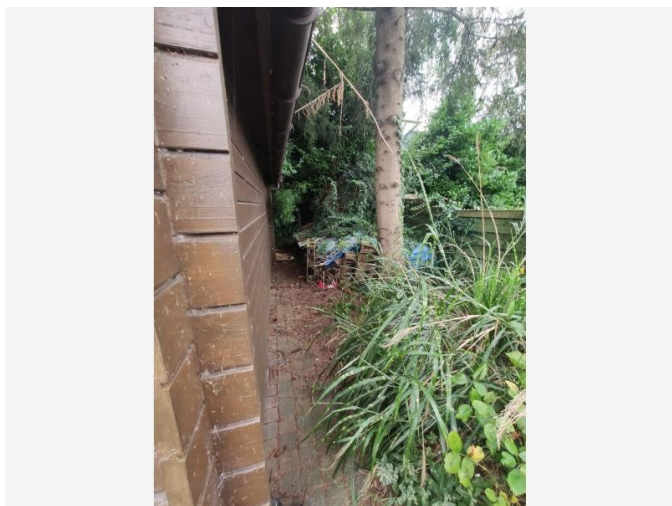
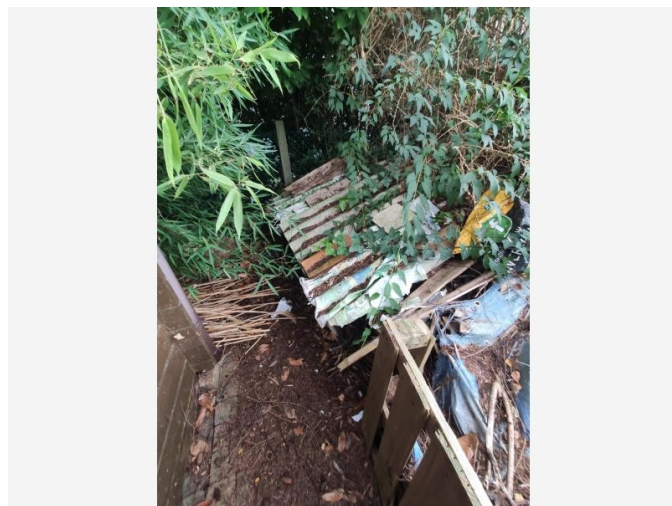
Beschrijving	Golfplaten
Type afvalstof	Betreft stock-voorraad of gedemonteerde asbestmaterialen
Aanwezige resten	Golfplaten
Omgeving	Buiten
Primaire drager	Gedemonteerd of buitengebruik gesteld materiaal
Asbestmaterialen	<ul style="list-style-type: none">Dak- en gevelbekleding - Golfplaat
Bindmiddel van asbestmateriaal	Cement
Gebondenheid op basis van bindmiddel	Hecht
Hoeveelheid (gewicht - aantal)	<ul style="list-style-type: none">5,00 kg - 2 stuks
Totaal gewicht	10,00 kg
Eenvoudig bereikbaar	Ja
Identificatiemethode	Vaststelling zonder monsternamen
Opmerking	De hoeveelheid is geschat.

Dringend verwijderen

- Verwijder het asbestafval.

- Eenvoudige handelingen: mag via doe-het-zelf of door werknemer(s) met opleidingsattest eenvoudige handelingen
Verwijderingsvoorschriften volgens Codex over het welzijn op het werk Art. VI.3-54
- Eenvoudige handelingen: enkel door erkend asbestverwijderaar
Verwijderingsvoorschriften volgens Codex over het welzijn op het werk Art. VI.3-54

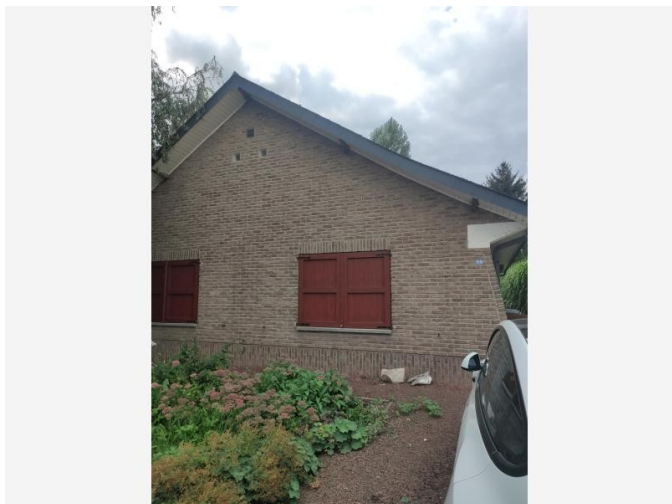
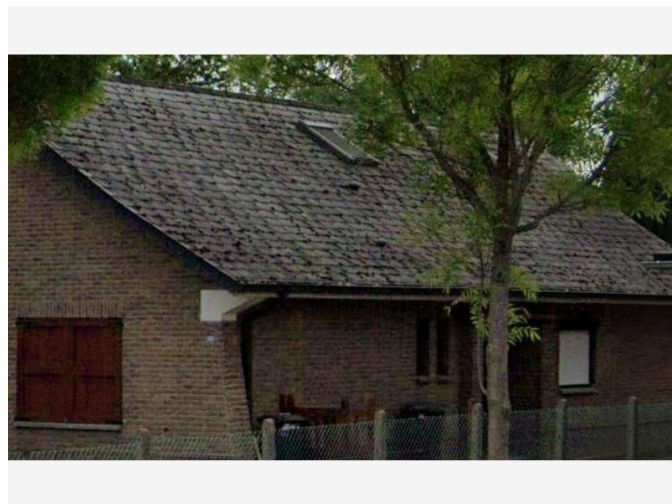
Eindbeoordeling materiaalrisico	Verhoogd materiaalrisico en/of verhoogde kans op vezelvrijgave
---------------------------------	--

Gebondenheid	Categorie 1: hechtgebonden in oorsprong
Asbestsoort (vezeltype)	Crocidoliet aanwezig
Asbestconcentratie	Laag (< 50%)
Afschermingsgraad van het gehele materiaal	Geheel of deels vrij aan de buitenlucht
Toestand van het materiaal	Matig beschadigd, matig verweerd

Beschrijving	Leien dak
Omgeving	Buiten
Primaire drager	Schuin dak
Asbestmateriaal	Dak- en gevelbekleding - Lei, shingle
Bindmiddel van asbestmateriaal	Cement
Gebondenheid op basis van bindmiddel	Hecht
Hoeveelheid (oppervlakte - aantal)	<ul style="list-style-type: none">• 90,00 m² - 1 stuk
Totale oppervlakte	90,00 m ²
Eenvoudig bereikbaar	Ja
Bevestigingswijze	<ul style="list-style-type: none">• Geklemd
Identificatiemethode	Vaststelling zonder monsternamen
Destructieve handeling voor identificatie	Nee
Opmerking	De hoeveelheid is geschat.

Verwijderen

- Zorg voor een veilig beheer. Vermijd het beschadigen van het asbestmateriaal. Controleer de toestand jaarlijks op wijzigingen.
- Hemelwater dat afspoelt van asbestcement daken of gevels kan asbestdeeltjes bevatten. Gebruik het enkel voor gesloten circuits (bv. spoelen toiletten). Reinig na het vervangen van het dak of de gevel de dakgoten en regenwaterput of -ton om asbesthoudend sediment of slib te verwijderen

- Eenvoudige handelingen: mag via doe-het-zelf of door werknemer(s) met opleidingsattest eenvoudige handelingen
Verwijderingsvoorschriften volgens Codex over het welzijn op het werk Art. VI.3-54
- Eenvoudige handelingen: enkel door erkend asbestverwijderaar
Verwijderingsvoorschriften volgens Codex over het welzijn op het werk Art. VI.3-54

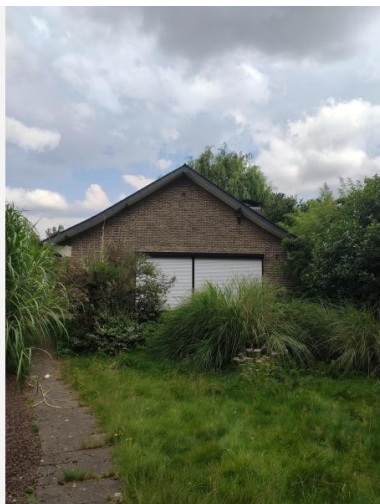
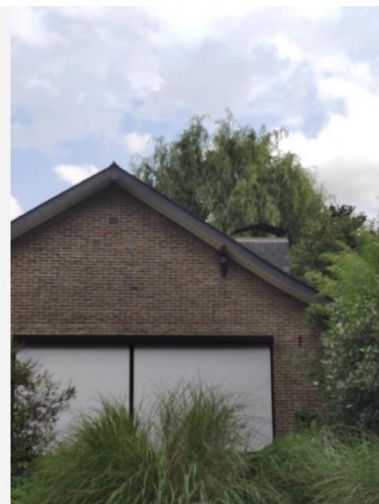
Eindbeoordeling materiaalrisico	Laag materiaalrisico en/of verlaagde kans op vezelvrijgave
---------------------------------	--

Gebondenheid	Categorie 1: hechtgebonden in oorsprong
Asbestsoort (vezeltype)	Crocidoliet aanwezig
Asbestconcentratie	Laag (< 50%)
Afschermingsgraad van het gehele materiaal	Geheel of deels vrij aan de buitenlucht
Toestand van het materiaal	Licht beschadigd, licht verweerd. Intact calciumsilicaatmateriaal of categorie III 'gebondenheid'

Beschrijving	Gevelleien schoorsteen
Omgeving	Buiten
Primaire drager	Wand buitenschil
Asbestmateriaal	Dak- en gevelbekleding - Lei, shingle
Bindmiddel van asbestmateriaal	Cement
Gebondenheid op basis van bindmiddel	Hecht
Hoeveelheid (oppervlakte - aantal)	<ul style="list-style-type: none">• 12,00 m² - 1 stuk
Totale oppervlakte	12,00 m ²
Eenvoudig bereikbaar	Ja
Bevestigingswijze	<ul style="list-style-type: none">• Geklemd
Identificatiemethode	Vaststelling zonder monsternamen
Destructieve handeling voor identificatie	Nee
Opmerking	De hoeveelheid is geschat.

Verwijderen

- Zorg voor een veilig beheer. Vermijd het beschadigen van het asbestmateriaal. Controleer de toestand jaarlijks op wijzigingen.
- Hemelwater dat afspoelt van asbestcement daken of gevels kan asbestdeeltjes bevatten. Gebruik het enkel voor gesloten circuits (bv. spoelen toiletten). Reinig na het vervangen van het dak of de gevel de dakgoten en regenwaterput of -ton om asbesthoudend sediment of slib te verwijderen

- Eenvoudige handelingen: mag via doe-het-zelf of door werknemer(s) met opleidingsattest eenvoudige handelingen
Verwijderingsvoorschriften volgens Codex over het welzijn op het werk Art. VI.3-54
- Eenvoudige handelingen: enkel door erkend asbestverwijderaar
Verwijderingsvoorschriften volgens Codex over het welzijn op het werk Art. VI.3-54

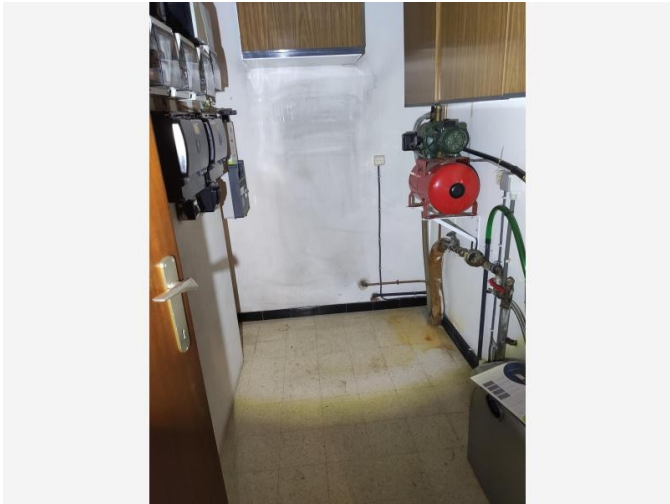
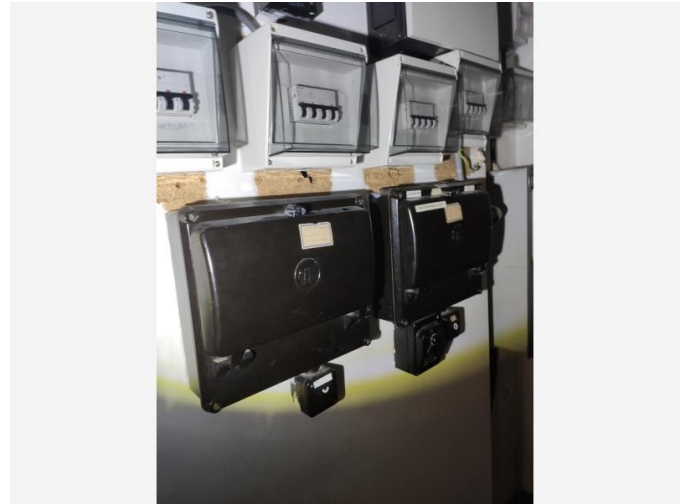
Eindbeoordeling materiaalrisico	Laag materiaalrisico en/of verlaagde kans op vezelvrijgave
---------------------------------	--

Gebondenheid	Categorie 1: hechtgebonden in oorsprong
Asbestsoort (vezeltype)	Crocidoliet aanwezig
Asbestconcentratie	Laag (< 50%)
Afschermingsgraad van het gehele materiaal	Geheel of deels (ook) vrij aan de binnenlucht
Toestand van het materiaal	Onbeschadigd, niet verweerd

Beschrijving	Elektrisch materiaal
Omgeving	Binnen
Primaire drager	Communicatie en elektrische infrastructuur en uitrusting
Asbestmateriaal	Plaat, paneel, tablet - Type Bakeliet
Bindmiddel van asbestmateriaal	Kunststof of -hars
Gebondenheid op basis van bindmiddel	Hecht
Hoeveelheid (oppervlakte - dikte - aantal)	• 0,50 m ² - 0,30 cm - 1 stuk
Totaal volume	0,002 m ³
Eenvoudig bereikbaar	Ja
Bevestigingswijze	• Geschroefd
Identificatiemethode	Vaststelling zonder monstername
Destructieve handeling voor identificatie	Nee
Opmerking	De hoeveelheid is geschat.

Zorgvuldig beheren

- Zorg voor een veilig beheer. Vermijd het beschadigen van het asbestmateriaal. Controleer de toestand jaarlijks op wijzigingen.

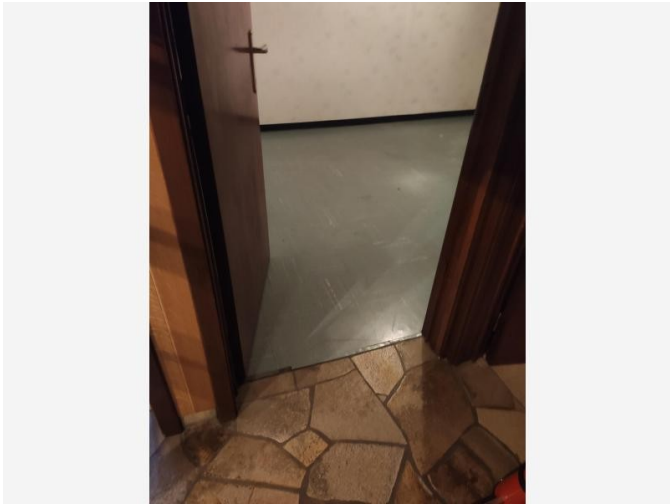
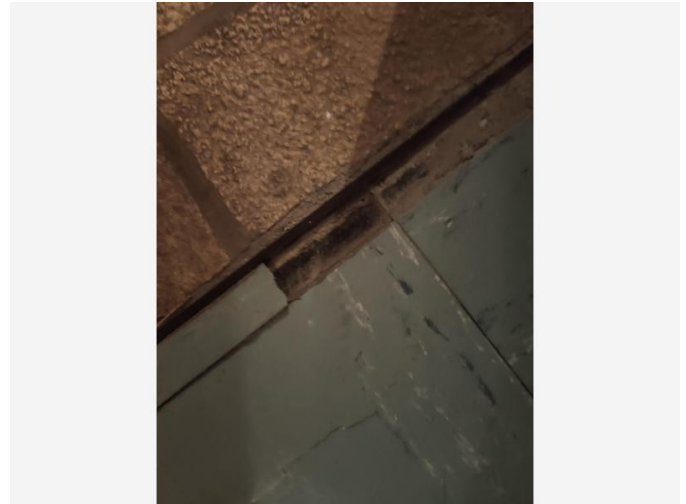
Eindbeoordeling materiaalrisico	Laag materiaalrisico en/of verlaagde kans op vezelvrijgave
---------------------------------	--

Gebondenheid	Categorie 1: hechtgebonden in oorsprong
Asbestsoort (vezeltype)	Alleen chrysotiel
Asbestconcentratie	Laag (< 50%)
Afschermingsgraad van het gehele materiaal	Geheel of deels (ook) vrij aan de binnenlucht
Toestand van het materiaal	Licht beschadigd, licht verweerd. Intact calciumsilicaatmateriaal of categorie III 'gebondenheid'

#	Type	Referentie	Resultaat
6.1	Puntmonster	003	Chrysotiel

Beschrijving	Vinyltegel
Omgeving	Binnen
Primaire drager	Vloer
Asbestmateriaal	Prefab - afwerking - Tegel
Bindmiddel van asbestmateriaal	Kunststof of -hars
Gebondenheid op basis van bindmiddel	Hecht
Hoeveelheid (oppervlakte - dikte - aantal)	• 20,00 m ² - 0,50 cm - 1 stuk
Totaal volume	0,10 m ³
Eenvoudig bereikbaar	Ja
Bevestigingswijze	• Verlijmd, ingegoten, versmeerd
Identificatiemethode	Vaststelling met monstername
Destructieve handeling voor identificatie	Nee
Opmerking	De lijmlaag kan ook asbestvezels bevatten en dient bij verwijdering van de vinyltegels meegenomen te worden. De hoeveelheid is geschat.

Zorgvuldig beheren

- Zorg voor een veilig beheer. Vermijd het beschadigen van het asbestmateriaal. Controleer de toestand jaarlijks op wijzigingen.

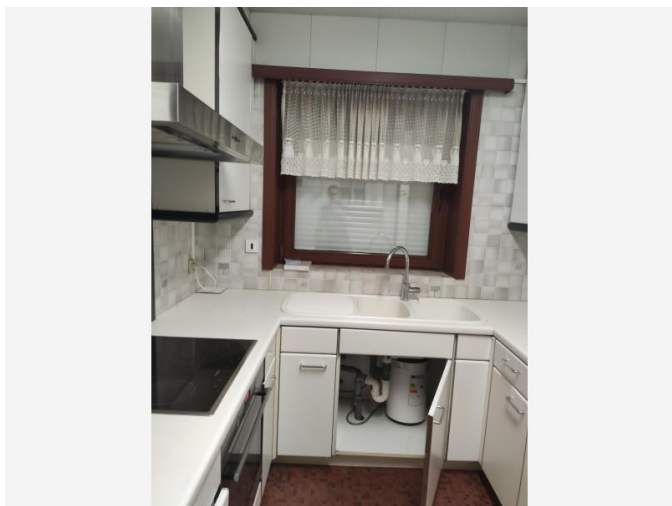
Kans op aanwezigheid van asbestverdachte lijmlaag achter wandtegels in keuken en wc. Staalname niet mogelijk binnen het kader van een niet-destructieve inventaris.

Identificatiemethode	Redelijk vermoeden
Primaire drager	Binnenwand
(Asbest)materiaal	In-situ afwerkingslagen - Lijmlaag
Bindmiddel	Lijm
Gebondenheid bindmiddel	Hecht

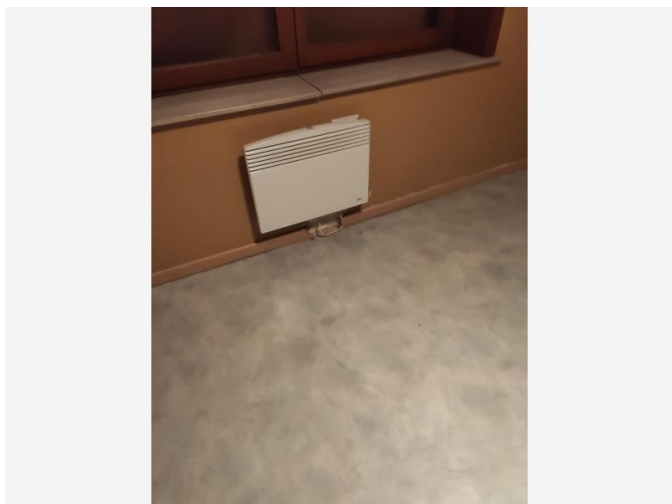
Kans op aanwezigheid van asbestverdachte pakking dienende als afdichting van de verwarmingen op het 1ste verdiep. Staalname niet mogelijk binnen het kader van een niet-destructieve inventaris.

Identificatiemethode	Redelijk vermoeden
Primaire drager	HVAC infrastructuur en uitrusting
(Asbest)materiaal	Pakking, dichting
Bindmiddel	Karton - papier - viltachtig
Gebondenheid bindmiddel	Niet-hechtgebonden

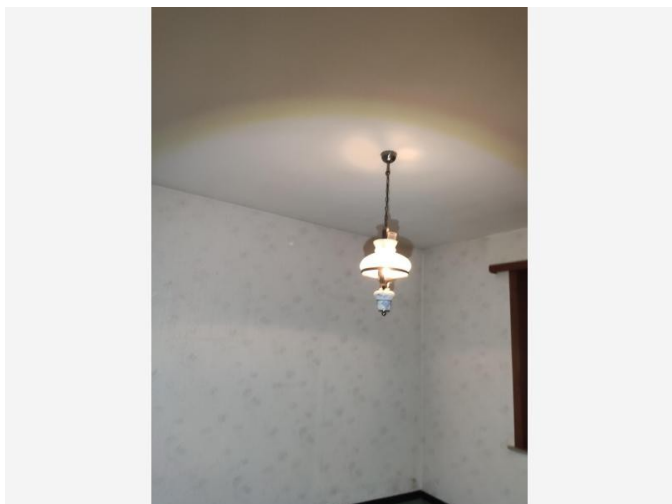
De plafonds op het gelijkvloers zijn niet bepleisterd en niet-asbestverdacht.

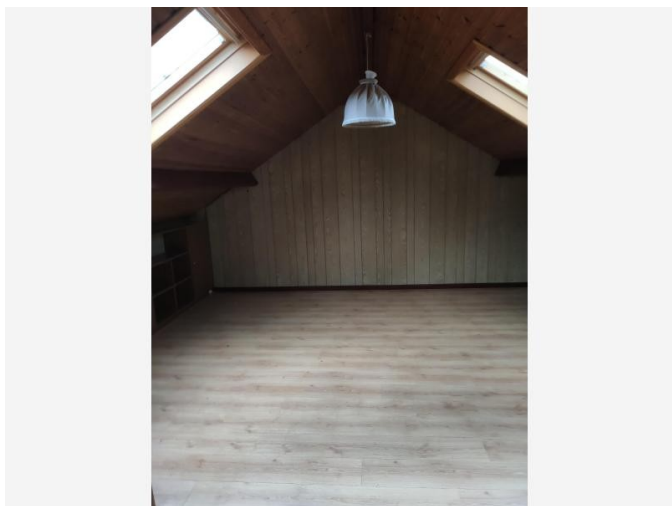
De wanden en plafonds op het 1ste verdiep zijn niet bepleisterd en niet-asbestverdacht.

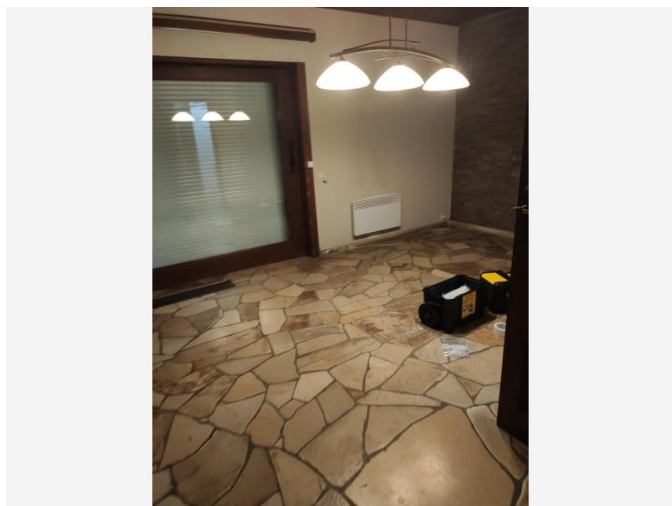
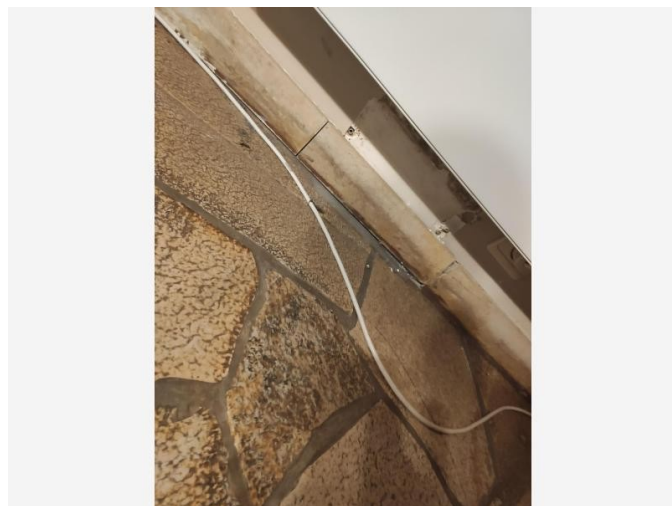
Geen asbest

#	Type	Referentie	Resultaat
11.1	Mengmonster	001	Geen asbest

Beschrijving	Pleisterwerk muren
Omgeving	Binnen
Primaire drager	Binnenwand
Bindmiddel van materiaal	Gips - kalk
Gebondenheid op basis van bindmiddel	Niet-hechtgebonden
Hoeveelheid (oppervlakte - dikte - aantal)	• 150,00 m ² - 2,00 cm - 1 stuk
Totaal volume	3,00 m ³
Identificatiemethode	Vaststelling met monsternamen
Destructieve handeling voor identificatie	Nee
Opmerking	De hoeveelheid is geschat.

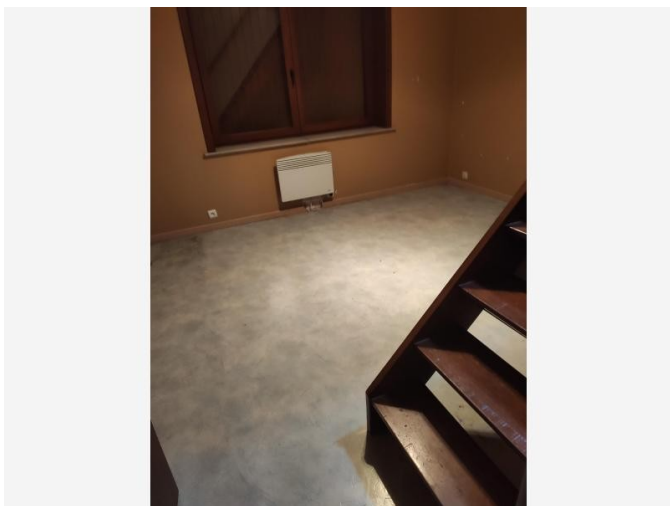
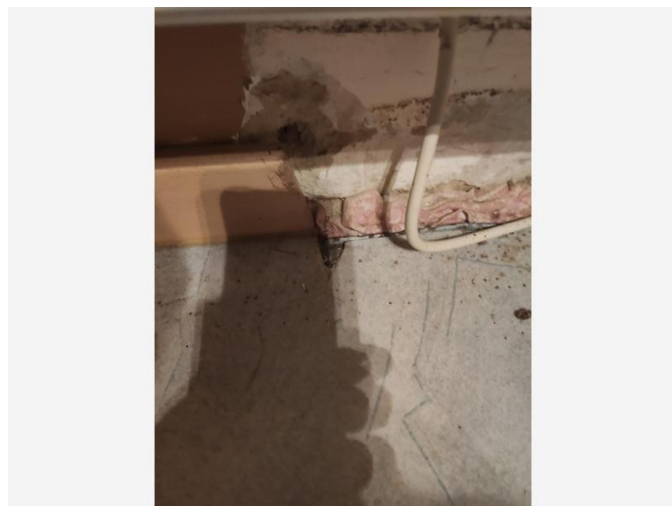
Geen asbest

#	Type	Referentie	Resultaat
12.1	Puntmonster	002	Geen asbest

Beschrijving	Vinylvloerzeil
Omgeving	Binnen
Primaire drager	Vloer
Bindmiddel van materiaal	Karton - papier - viltachtig
Gebondenheid op basis van bindmiddel	Niet-hechtgebonden
Hoeveelheid (oppervlakte - aantal)	<ul style="list-style-type: none">• 20,00 m² - 1 stuk
Totale oppervlakte	20,00 m ²
Identificatiemethode	Vaststelling met monstername
Destructieve handeling voor identificatie	Nee
Opmerking	De hoeveelheid is geschat.

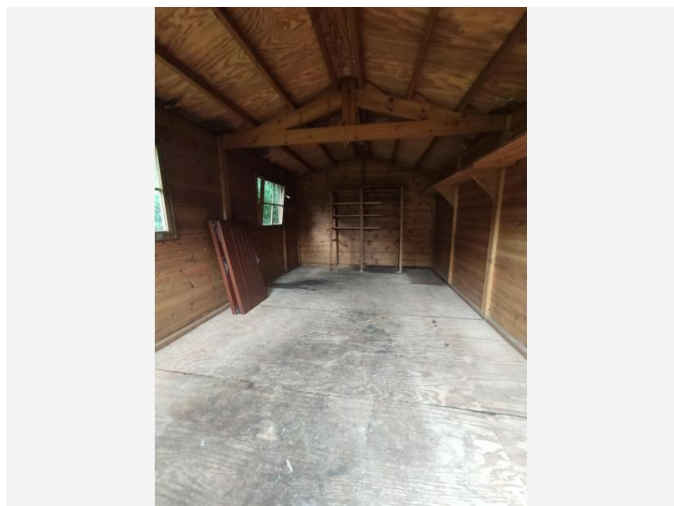
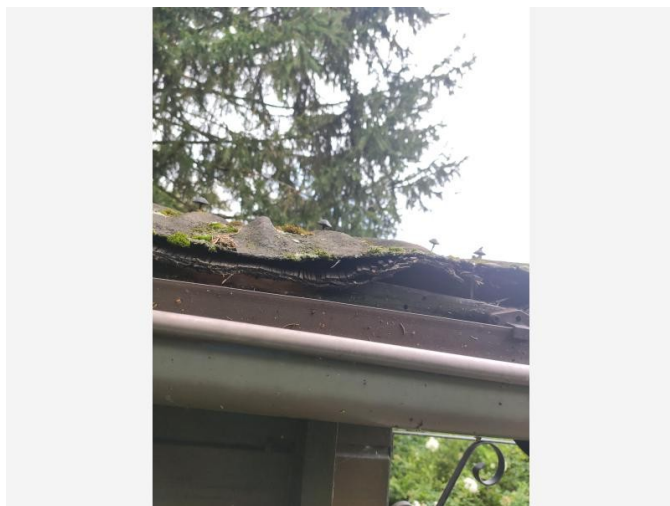
Fiche 13: Roofing dak tuinhuis

Geen asbest

#	Type	Referentie	Resultaat
13.1	Puntmonster	005	Geen asbest

Beschrijving	Roofing dak tuinhuis
Omgeving	Buiten
Primaire drager	Schuin dak
Bindmiddel van materiaal	Bitumen (roofing, teer, asfalt)
Gebondenheid op basis van bindmiddel	Hecht
Hoeveelheid (oppervlakte - aantal)	<ul style="list-style-type: none">• 16,00 m² - 1 stuk
Totale oppervlakte	16,00 m ²
Identificatiemethode	Vaststelling met monstername
Destructieve handeling voor identificatie	Nee
Opmerking	De hoeveelheid is geschat.

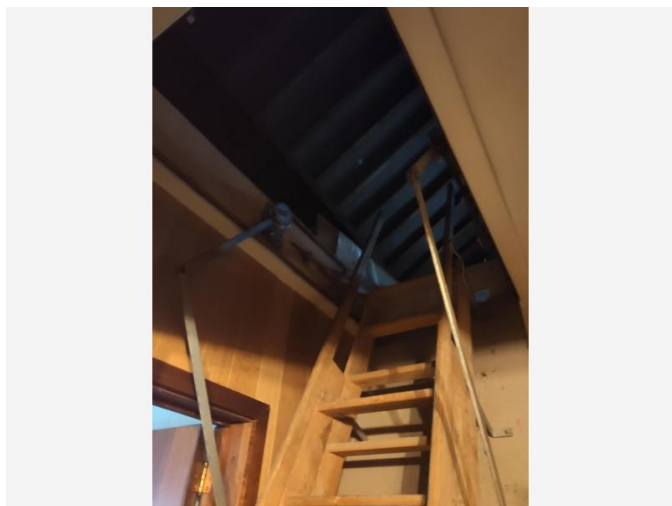
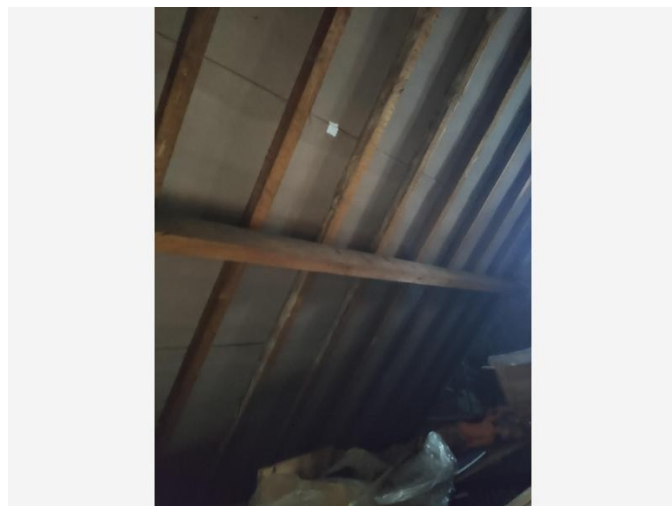
Geen asbest

#	Type	Referentie	Resultaat
14.1	Puntmonster	004	Geen asbest

Beschrijving	Onderdakplaten
Omgeving	Binnen
Primaire drager	Schuin dak
Bindmiddel van materiaal	Karton - papier - viltachtig
Gebondenheid op basis van bindmiddel	Niet-hechtgebonden
Hoeveelheid (gewicht - aantal)	• 3,00 kg - 80 stuks
Totaal gewicht	240,00 kg
Identificatiemethode	Vaststelling met monstername
Destructieve handeling voor identificatie	Nee
Opmerking	De hoeveelheid is geschat.
