Asbestinventarisatetest

Weldoenersstraat 15, 1830 Machelen

Attestnummer : 20231006-000253.000

Uitgegeven op : 06.10.2023

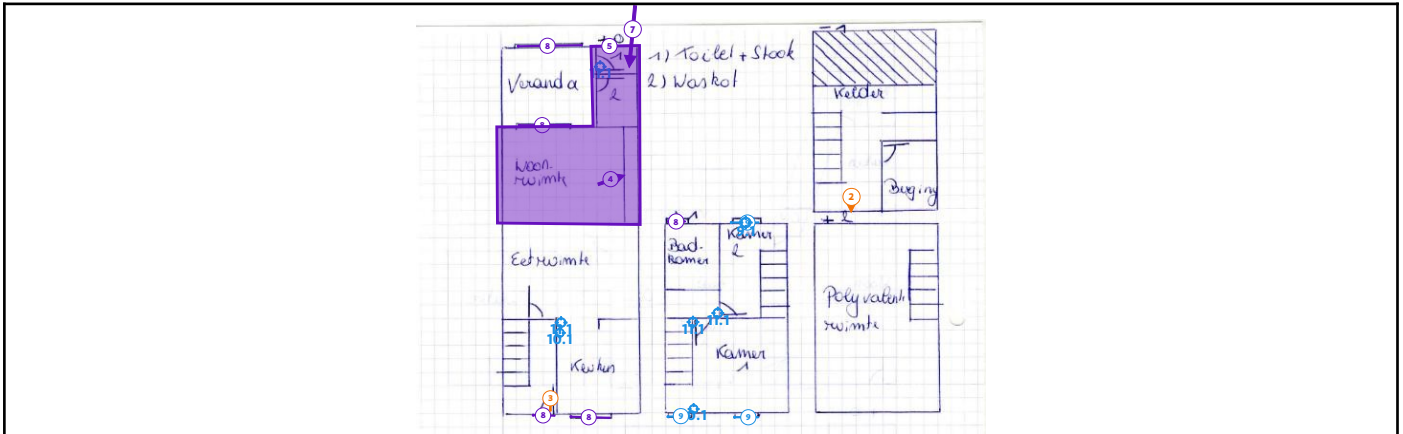
Plan 1.2: Plan Woning

Beschrijving	Type	Actie
2. Hoofdschakelaar - type Bakeliet	Asbestmateriaal	Verwijderen
3. Paneel Aluminium Deur - type Glasal	Asbestmateriaal	Verwijderen
4. Kachel - Koord (Woonruimte)	Advies	-
5. Plat dak - Roofing	Advies	-
7. Condensatiegaswandketel-Renova Bulex-Thermomaster	Advies	-
8. Mastiek - Ramen & Deur	Advies	-
9. Mastiek - Aluminium Ramen (Verdieping +1) - S3	Geen asbest	-
9.1 Code: 7921671	Puntmonster	-
10. Pleisterwerk wooneenheid - Plafond - S2	Geen asbest	-
10.1 Code: 7921670	Mengmonster	-
11. Pleisterwerk wooneenheid - Muren - S1	Geen asbest	-
11.1 Code: 7921669	Mengmonster	-

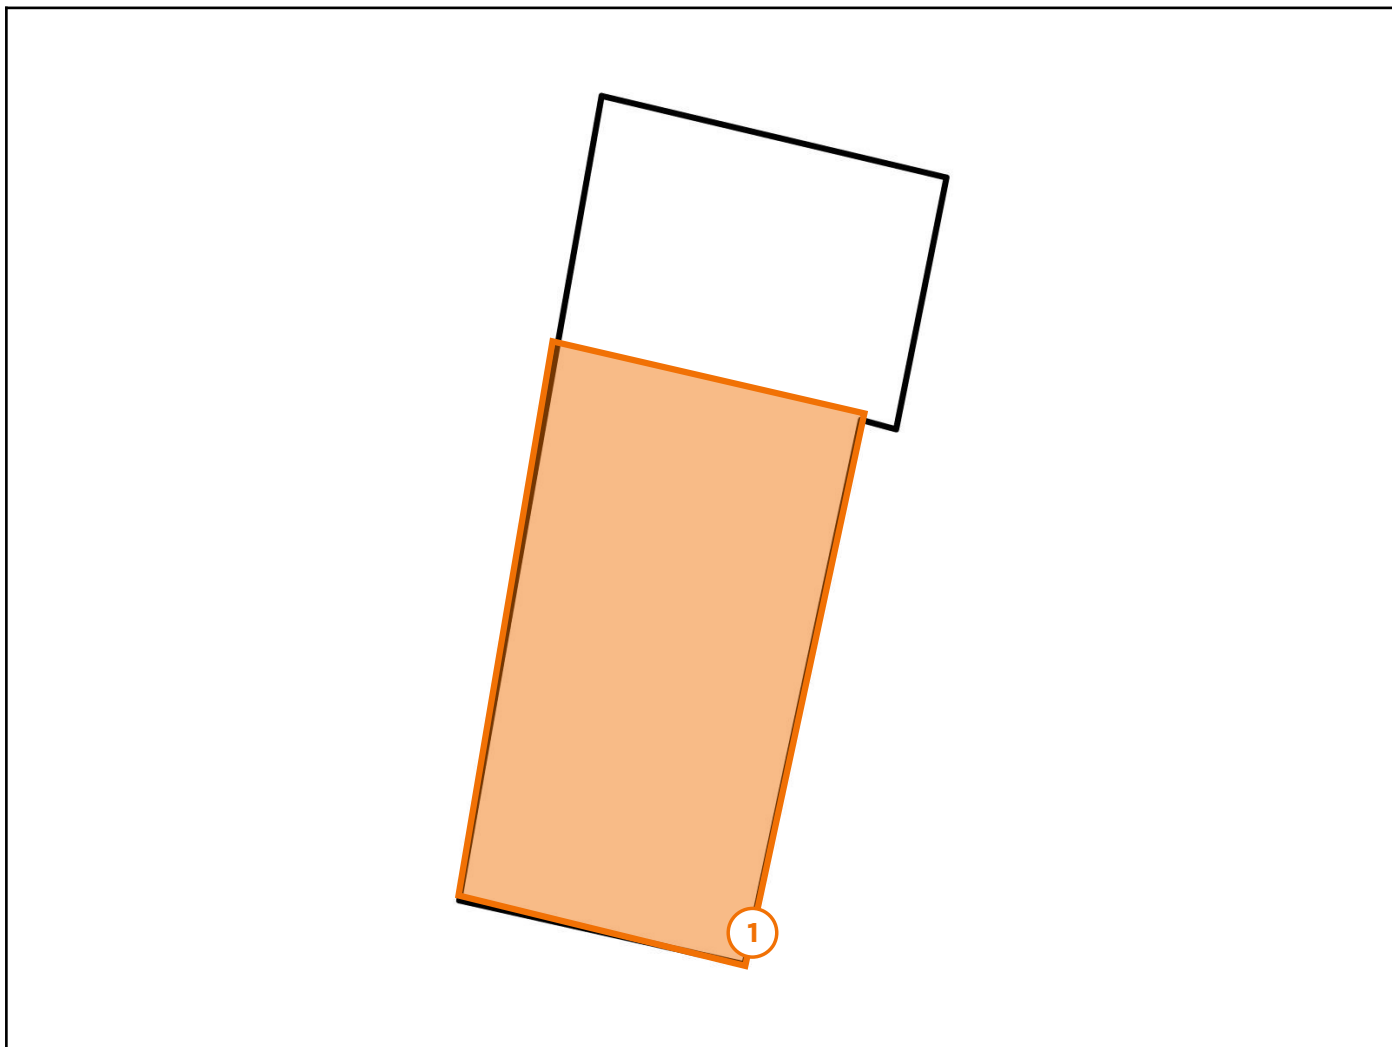
Plan 2.1: Bijgebouw - Garage plan

Beschrijving	Type	Actie
1. Golfplaten dak - Garage	Asbestmateriaal	Verwijderen

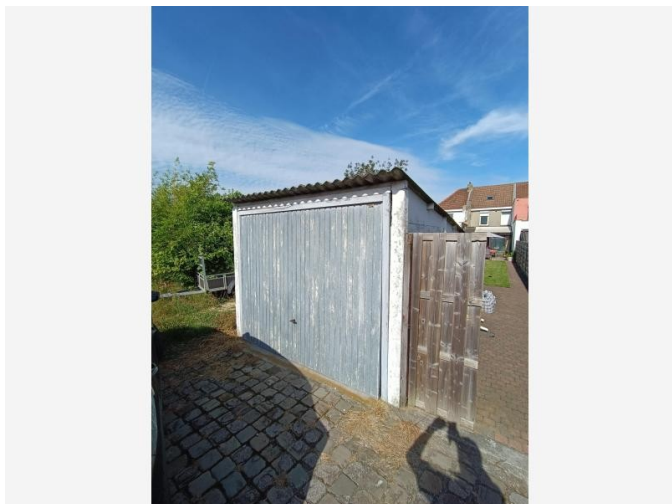
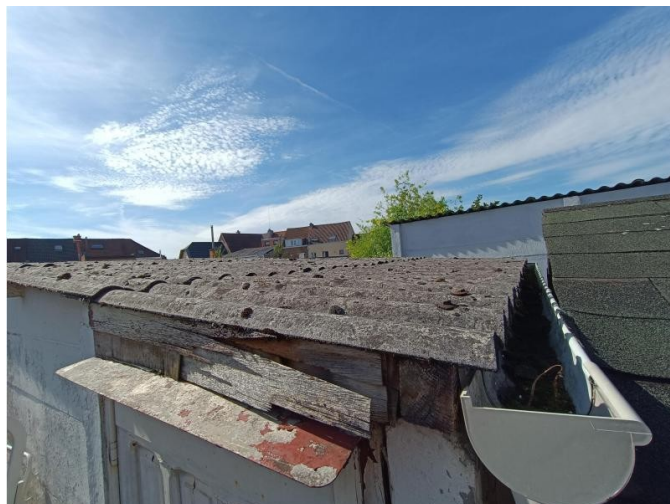
Het asbestmateriaal valt onder de mijlpaal van 2034.

Eindbeoordeling materiaalrisico	Verhoogd materiaalrisico en/of verhoogde kans op vezelvrijgave
---------------------------------	--

Gebondenheid	Categorie 1: hechtgebonden in oorsprong
Asbestsoort (vezeltype)	Crocidoliet aanwezig
Asbestconcentratie	Laag (< 50%)
Afschermingsgraad van het gehele materiaal	Geheel of deels vrij aan de buitenlucht
Toestand van het materiaal	Matig beschadigd, matig verweerd

Beschrijving	Golfplaten dak - Garage
Omgeving	Grenst aan binnen- en buitenlucht
Primaire drager	Schuin dak
Asbestmateriaal	Dak- en gevelbekleding - Golfplaat
Bindmiddel van asbestmateriaal	Cement
Gebondenheid op basis van bindmiddel	Hecht

- Verwijder dit asbestmateriaal zo snel mogelijk. Volg de toestand goed op.
- Hemelwater dat afspoelt van asbestcement daken of gevels kan asbestdeeltjes bevatten. Gebruik het enkel voor gesloten circuits (bv. spoelen toiletten). Reinig na het vervangen van het dak of de gevel de dakgoten en regenwaterput of -ton om asbesthoudend sediment of slib te verwijderen
- Voer bijkomende staalname(s) uit.

- Eenvoudige handelingen: mag via doe-het-zelf of door werknemer(s) met opleidingsattest eenvoudige handelingen
Het verwijderen van deze asbestcement golfplaten is een eenvoudige handeling en mag door de handige doe-het-zelver uitgevoerd worden.
Draag bij het verwijderen van deze golfplaten de nodige beschermingsmiddelen (mondmasker FFP3, tyvec, handschoenen, etc.). Indien mogelijk, voorzie je best een plastic folie om de ondervloer af te dekken.

Verwijder deze golfplaten voorzichtig en in zijn geheel (d.w.z. niet breken of ermee gooien) en probeer deze onmiddellijk te verpakken en voorzichtig in de container of asbestbag te plaatsen.

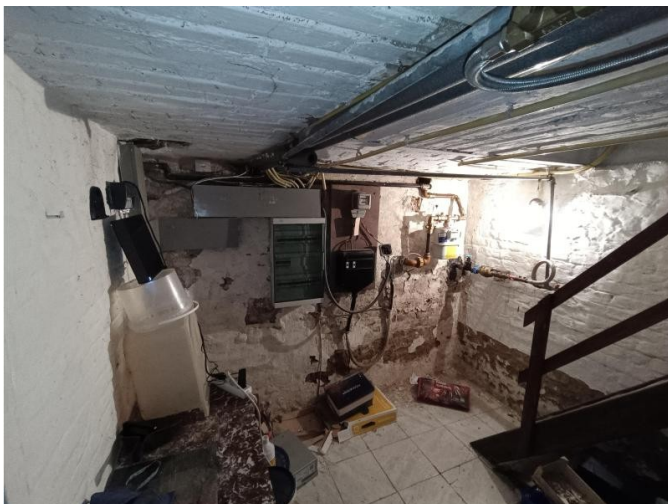
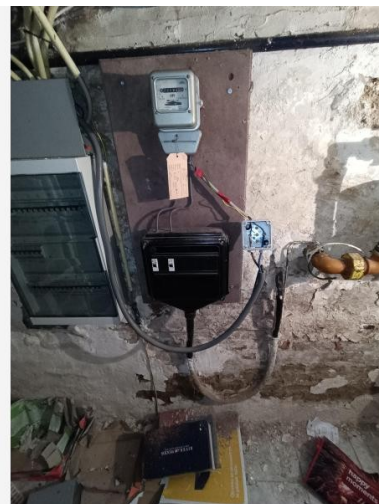
Het asbestmateriaal valt onder de mijlpaal van 2040.

Eindbeoordeling materiaalrisico	Verhoogd materiaalrisico en/of verhoogde kans op vezelvrijgave
---------------------------------	--

Gebondenheid	Categorie 1: hechtgebonden in oorsprong
Asbestsoort (vezeltype)	Crocidoliet aanwezig
Asbestconcentratie	Laag (< 50%)
Afschermingsgraad van het gehele materiaal	Geheel of deels (ook) vrij aan de binnenlucht
Toestand van het materiaal	Licht beschadigd, licht verweerd. Intact materiaal type Pical – asbestboard of categorie III 'gebondenheid'

Beschrijving	Hoofdschakelaar - type Bakeliet
Omgeving	Binnen
Primaire drager	Communicatie en elektrische infrastructuur en uitrusting
Asbestmateriaal	Plaat, paneel, tablet - Type Bakeliet
Bindmiddel van asbestmateriaal	Kunststof of -hars
Gebondenheid op basis van bindmiddel	Hecht
Hoeveelheid (oppervlakte - dikte - aantal)	• 0,30 m ² - 0,50 cm - 1 stuk
Totaal volume	0,002 m ³
Eenvoudig bereikbaar	Ja
Bevestigingswijze	• Geschroefd

Identificatiemethode	Vaststelling zonder monstername
Destructieve handeling voor identificatie	Nee
Opmerking	Vermoedelijk zal deze toepassing verwijderd worden bij aanpassingen die ze gaan uitvoeren aan het elektriciteitsnetwerk.

- Verwijder dit asbestmateriaal zo snel mogelijk. Volg de toestand goed op.
- Voer bijkomende staalname(s) uit.

- Eenvoudige handelingen: mag via doe-het-zelf of door werknemer(s) met opleidingsattest eenvoudige handelingen
Het verwijderen van deze zekeringkast en tellerstand is een eenvoudige handeling en mag uitgevoerd worden door een erkend technicus, op voorwaarde dat hij de basisopleiding, Asbestverwijderen; eenvoudige handelingen, met succes afgerond heeft.

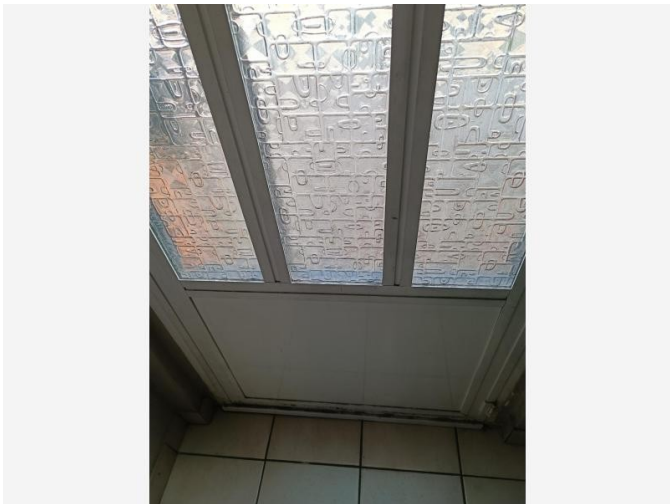
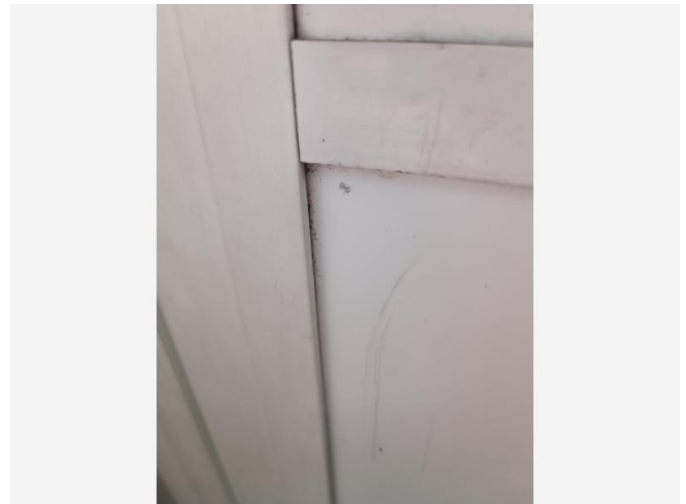
Het asbestmateriaal valt onder de mijlpaal van 2040.

Eindbeoordeling materiaalrisico	Verhoogd materiaalrisico en/of verhoogde kans op vezelvrijgave
---------------------------------	--

Gebondenheid	Categorie 1: hechtgebonden in oorsprong
Asbestsoort (vezeltype)	Crocidoliet aanwezig
Asbestconcentratie	Laag (< 50%)
Afschermingsgraad van het gehele materiaal	Geheel of deels (ook) vrij aan de binnenlucht
Toestand van het materiaal	Licht beschadigd, licht verweerd. Intact materiaal type Pical – asbestboard of categorie III 'gebondenheid'

Beschrijving	Paneel Aluminium Deur - type Glasal
Omgeving	Grenst aan binnen- en buitenlucht
Primaire drager	Wandopening verticaal (raam, deur, ...)
Asbestmateriaal	Plaat, paneel, tablet - Geëmailleerd, type Glasal
Bindmiddel van asbestmateriaal	Cement
Gebondenheid op basis van bindmiddel	Hecht
Hoeveelheid (oppervlakte - dikte - aantal)	• 0,70 m ² - 0,50 cm - 1 stuk
Totaal volume	0,004 m ³

- Verwijder dit asbestmateriaal zo snel mogelijk. Volg de toestand goed op.
- Voer bijkomende staalname(s) uit.

- Eenvoudige handelingen: mag via doe-het-zelf of door werknemer(s) met opleidingsattest eenvoudige handelingen
Bij het vernieuwen van de aluminium ramen en deuren kan dit Glasal paneel in zijn geheel verwijderd worden, door de plaatsters van de nieuwe deuren.
Let wel op dat alle werknemers de verplichte basisopleiding, Asbestverwijderen - Eenvoudige Handelingen, moet gevolgd hebben en dus ook over een opleidingsattest moet beschikken. Men kan stofvrijgave vermijden door de toepassing te bevochten of d.m.v. een puntafzuigen met een Hepa stofzuiger.

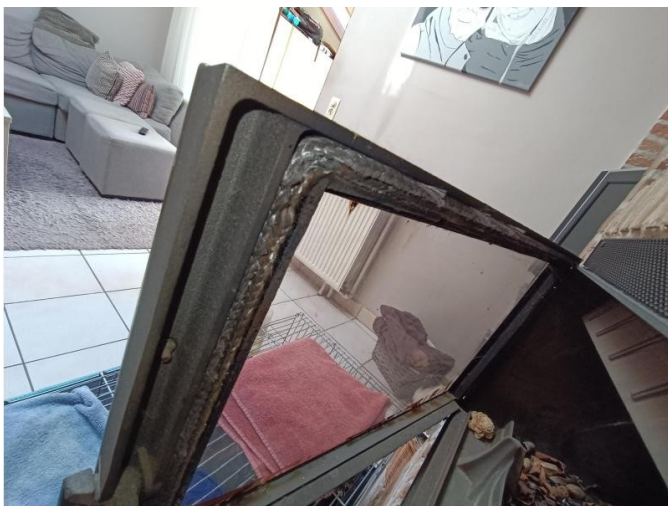
Het koord aanwezig is deze kachel heeft een glanzende schijn als men er met een lamp opschijnt. Hierdoor kunnen we vaststellen dat in dit type koord andere, synthetische, materialen gebruikt werden i.p.v. asbestvezels.

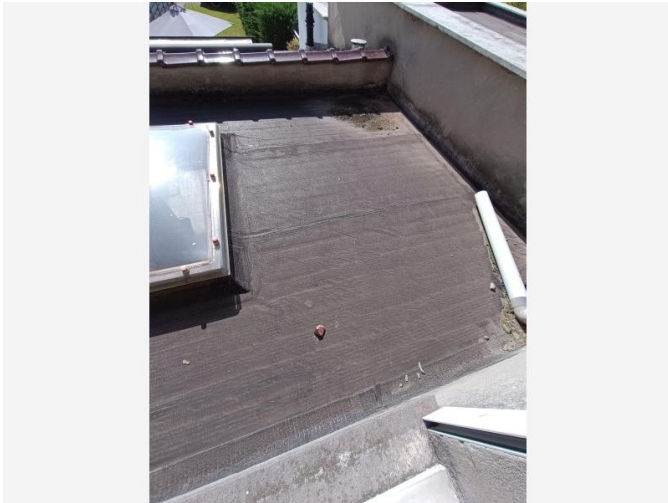
De roofing werd geïnspecteerd en we konden vaststellen dat dit al de nieuwere soort van roofing is, namelijk glasvezel Polystere roofing.

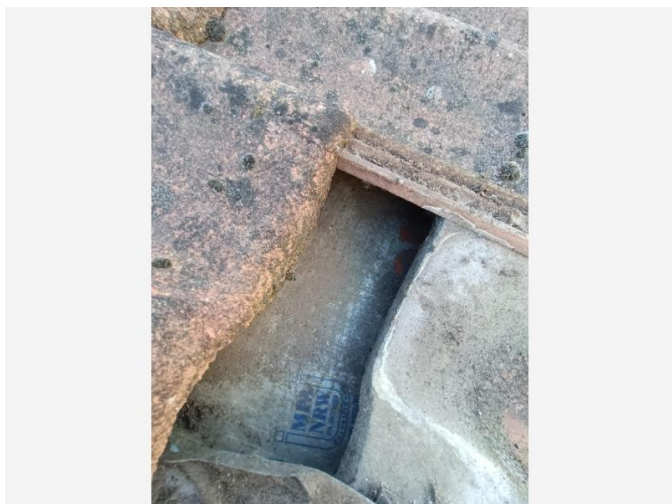
Het onderdak werd geïnspecteerd en werd asbestveilig bevonden. Dit wegens het ontbreken van een onderdak (zie foto).

Het dak is afgewerkt met een polyestere vlies om vocht en koude op te vangen.

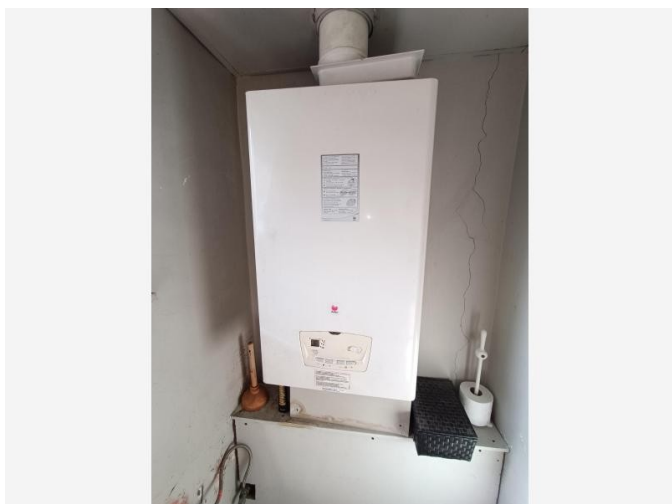
Fiche 7: Condensatiegaswandketel-Renova Bulex-Thermomaster

Deze doorstroomer kan men als asbestveilig beschouwen, dit omdat er geen asbesthoudende toepassingen gebruikt werden bij de constructie van dit apparaat. (Bron: IAD-Online - Intechnum)

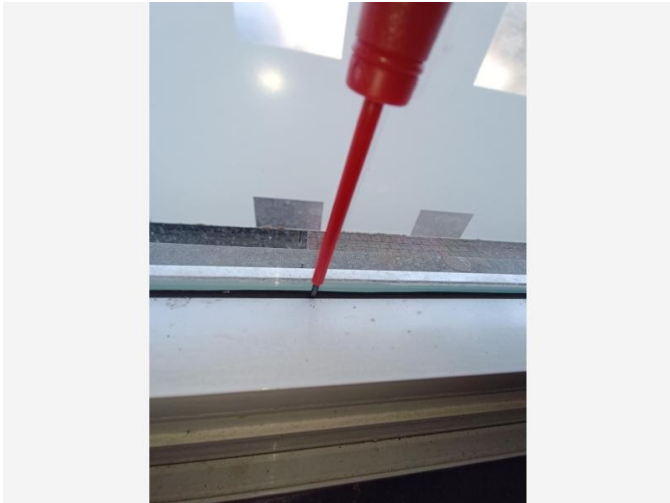
Zowel de mastiek tussen glas en het raamwerk, alsook het raamwerk en de gevel werden gecontroleerd en als niet-asbesthoudend beschouwd (zacht en elastisch).

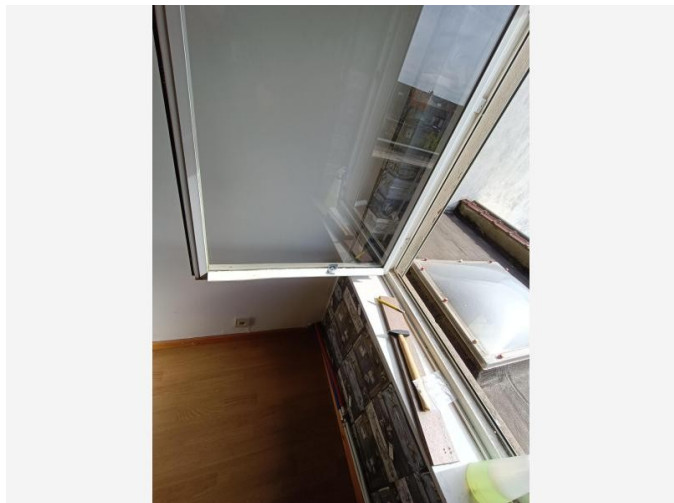
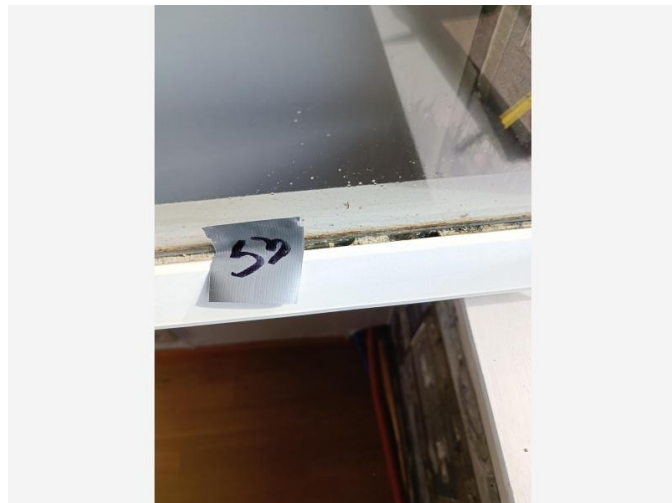
Fiche 9: Mastiek - Aluminium Ramen (Verdieping +1) - S3

Geen asbest

#	Type	Referentie	Resultaat
9.1	Puntmonster	7921671	Geen asbest

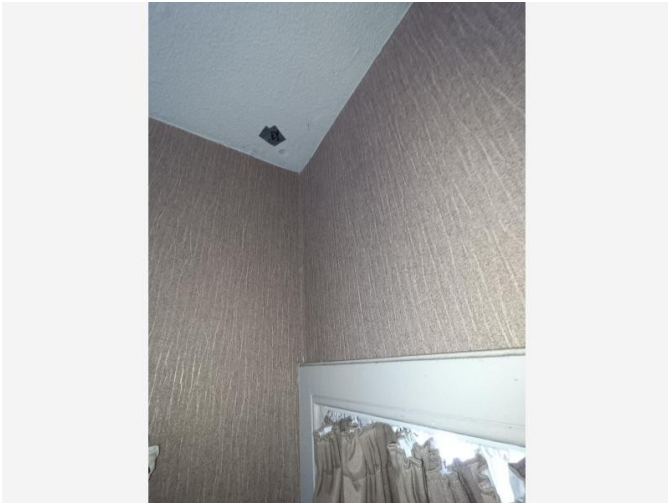
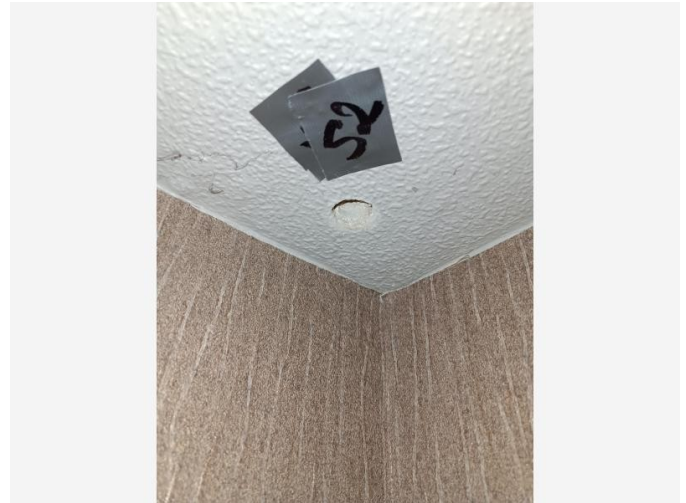
Geen asbest

#	Type	Referentie	Resultaat
10.1	Mengmonster	7921670	Geen asbest

Beschrijving	Pleisterwerk wooneenheid - Plafond - S2
Omgeving	Binnen
Primaire drager	Plafond

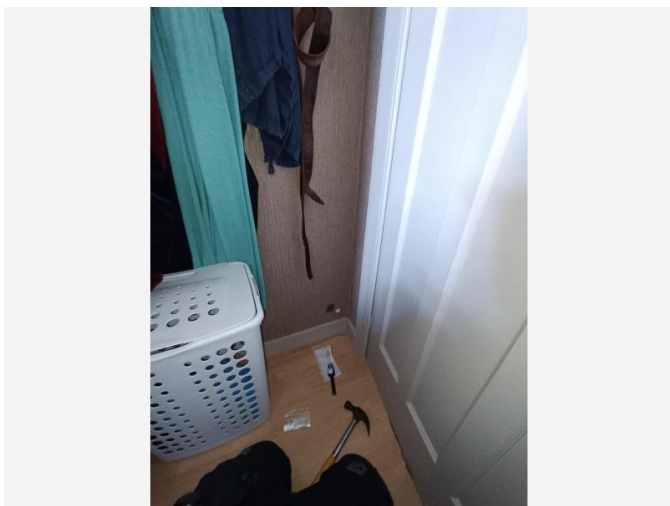
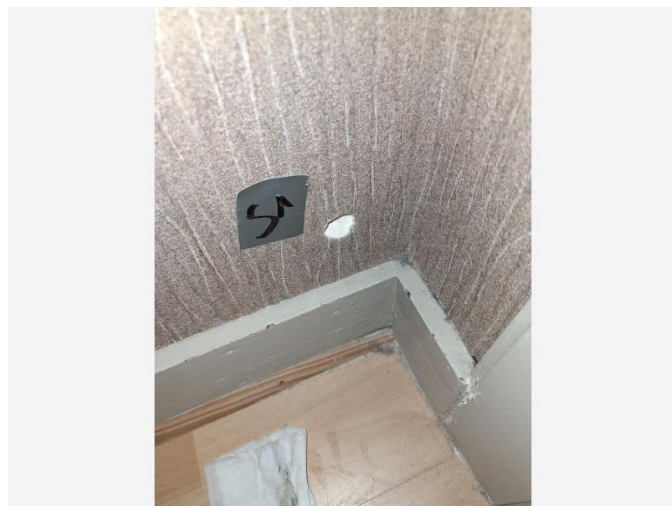
Geen asbest

#	Type	Referentie	Resultaat
11.1	Mengmonster	7921669	Geen asbest

Beschrijving	Pleisterwerk wooneenheid - Muren - S1
Omgeving	Binnen
Primaire drager	Binnenwand
