# Asbestinventarisat attest

Toekomststraat 47, 1830 Machelen

Attestnummer : 20260505-000472.000

Uitgegeven op : 05.05.2026

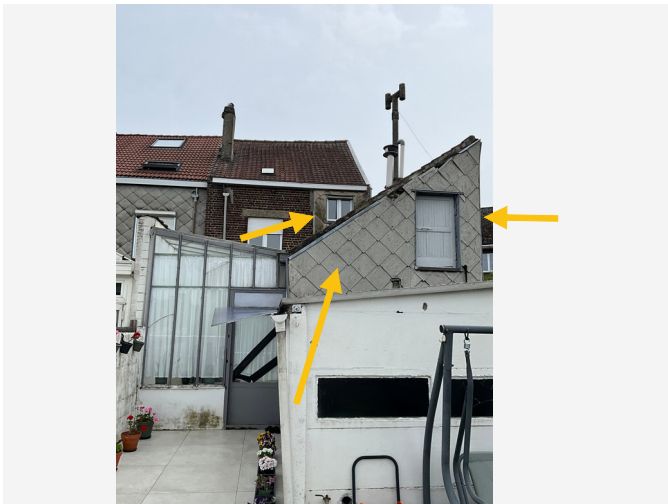
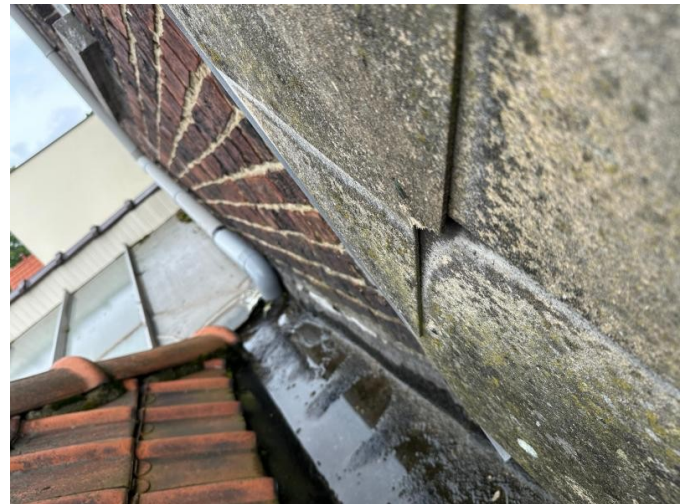
Overzichtsfoto

Detailfoto

Het asbestmateriaal valt onder de mijlpaal van 2034.

| Eindbeoordeling materiaalrisico | Verhoogd materiaalrisico en/of verhoogde kans op vezelvrijgave |

| Toestand van het materiaal | Matig beschadigd, matig verweerd |

| # | Type | Referentie | Resultaat |
|---|---|---|---|
| 1.1 | Puntmonster | LEI | Chrysotiel |

| Beschrijving | Gevelleien |
| Hoeveelheid (oppervlakte - aantal) | • 40,00 m <sup>2</sup> - 1 stuk |

Verwijderen

- Zorg voor een veilig beheer. Vermijd het beschadigen van het asbestmateriaal. Controleer de toestand jaarlijks op wijzigingen.
- Hemelwater dat afspoelt van asbestcement daken of gevels kan asbestdeeltjes bevatten. Gebruik het enkel voor gesloten circuits (bv. spoelen toiletten). Reinig na het vervangen van het dak of de gevel de dakgoten en regenwaterput of -ton om asbesthoudend sediment of slib te verwijderen

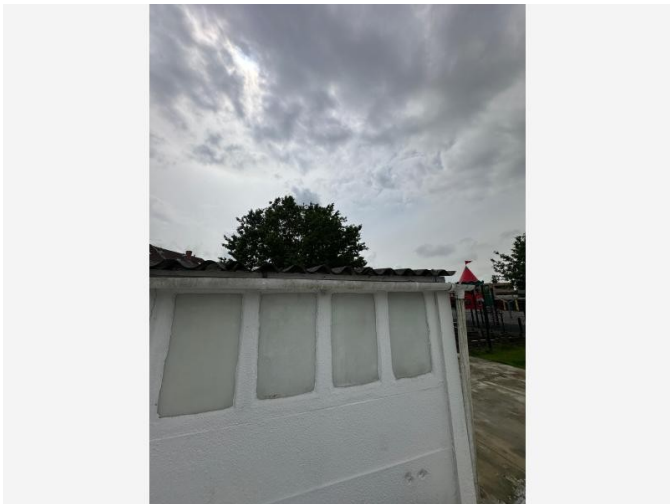
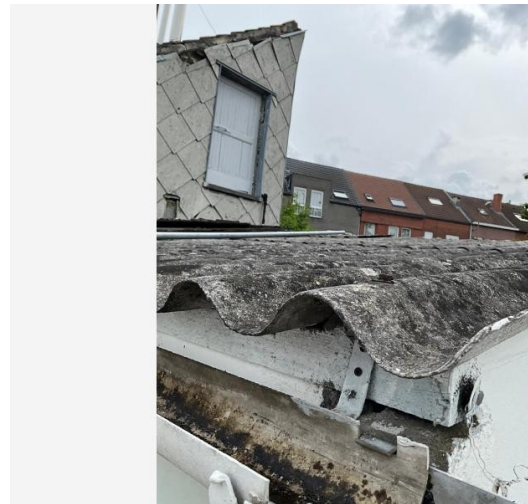
Overzichtsfoto

Detailfoto

Het asbestmateriaal valt onder de mijlpaal van 2034.

| Eindbeoordeling materiaalrisico | Verhoogd materiaalrisico en/of verhoogde kans op vezelvrijgave |

| Toestand van het materiaal | Matig beschadigd, matig verweerd |

| # | Type | Referentie | Resultaat |
|---|---|---|---|
| 2.1 | Puntmonster | GP | Chrysotiel |

| Beschrijving | Golfplaten dak buitenberging |
| Hoeveelheid (oppervlakte - aantal) | • 16,00 m <sup>2</sup> - 1 stuk |

Verwijderen

- Zorg voor een veilig beheer. Vermijd het beschadigen van het asbestmateriaal. Controleer de toestand jaarlijks op wijzigingen.
- Hemelwater dat afspoelt van asbestcement daken of gevels kan asbestdeeltjes bevatten. Gebruik het enkel voor gesloten circuits (bv. spoelen toiletten). Reinig na het vervangen van het dak of de gevel de dakgoten en regenwaterput of -ton om asbesthoudend sediment of slib te verwijderen

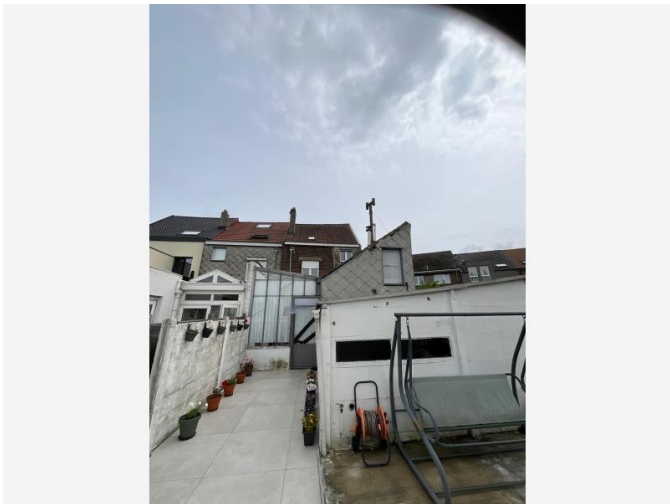
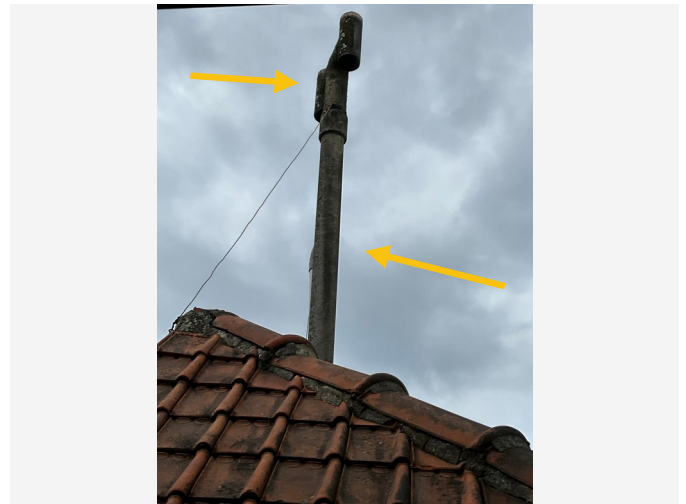
Overzichtsfoto

Detailfoto

Het asbestmateriaal valt onder de mijlpaal van 2034.

| Eindbeoordeling materiaalrisico | Verhoogd materiaalrisico en/of verhoogde kans op vezelvrijgave |

| Asbestsoort (vezeltype) | Crocidoliet aanwezig |
| Toestand van het materiaal | Matig beschadigd, matig verweerd |

| Beschrijving | Schouwpijp |
| Opmerking | het betreft zowel de schouwpijp als de schouwhoed. De hoeveelheid is geschat. |

Verwijderen

- Zorg voor een veilig beheer. Vermijd het beschadigen van het asbestmateriaal. Controleer de toestand jaarlijks op wijzigingen.
- Voer bijkomende staalname(s) uit.

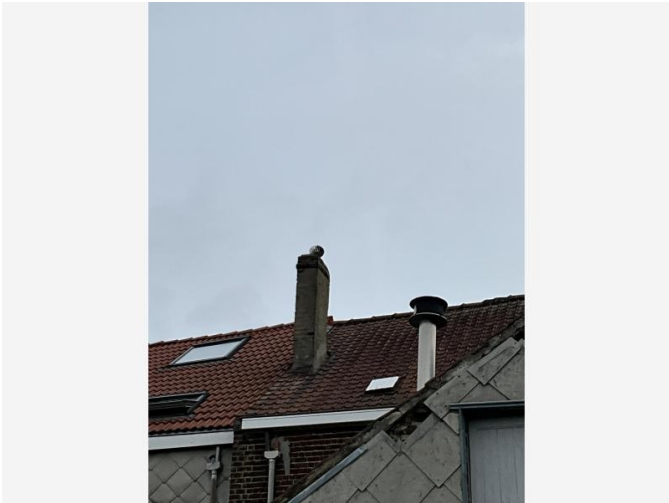
*Situeringsfoto*

**Reden:** Het te onderzoeken materiaal situeert zich hoger dan 3,50 m te rekenen vanaf een veilige ondergrond

**Uitleg van de asbestdeskundige:** Het is niet mogelijk om de binnenzijde van de gemetselde schouwen te onderzoeken.

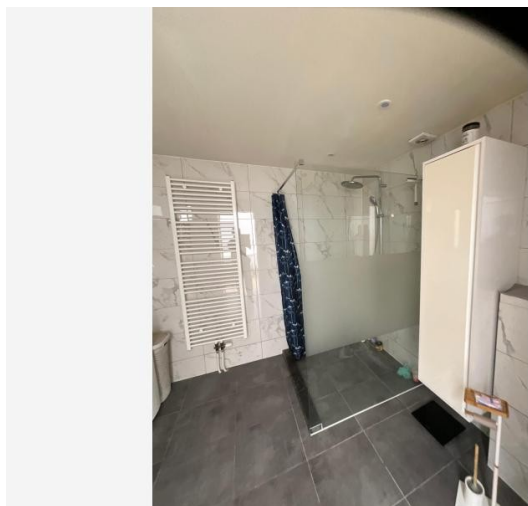
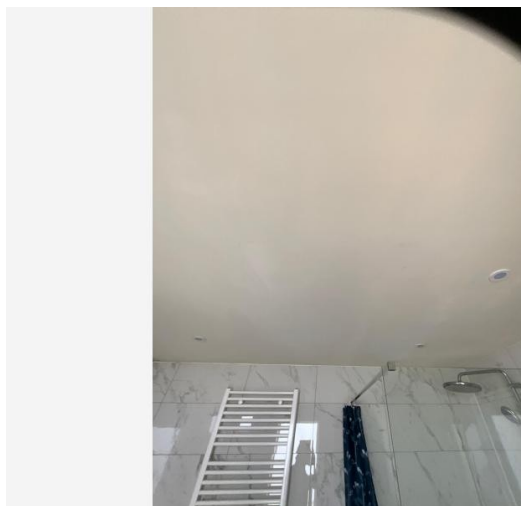
De vaststelbare, waarneembare plafonds zijn niet bepleisterd.

| Basis voor advies | De asbestdeskundige beoordeelt het materiaal als niet-asbestverdacht. |

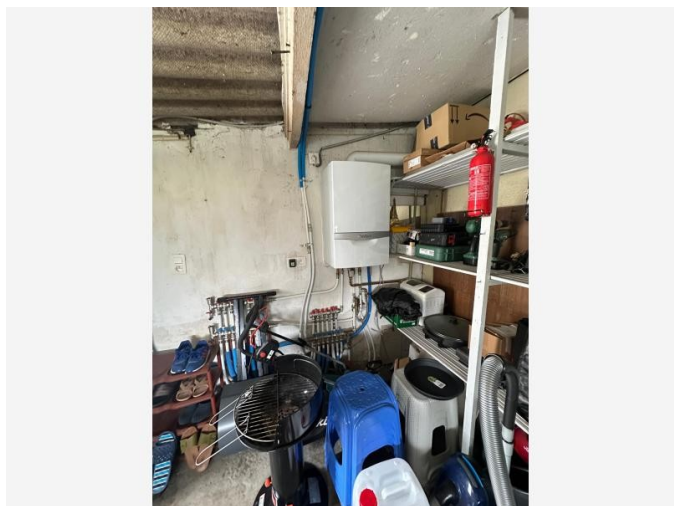
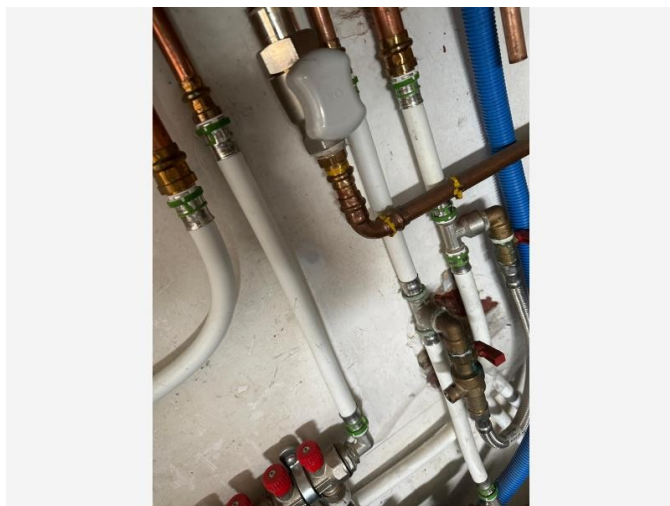
## Fiche 6: Pleisterwerk muren

Geen asbest

| # | Type | Referentie | Resultaat |
|---|---|---|---|
| 6.1 | Mengmonster | PLM | Geen asbest |
