# Asbestinventarisatetest

Schetsstraat 25, 1831 Machelen

Attestnummer : **20260620-000122.000**

Uitgegeven op : **20.06.2026**

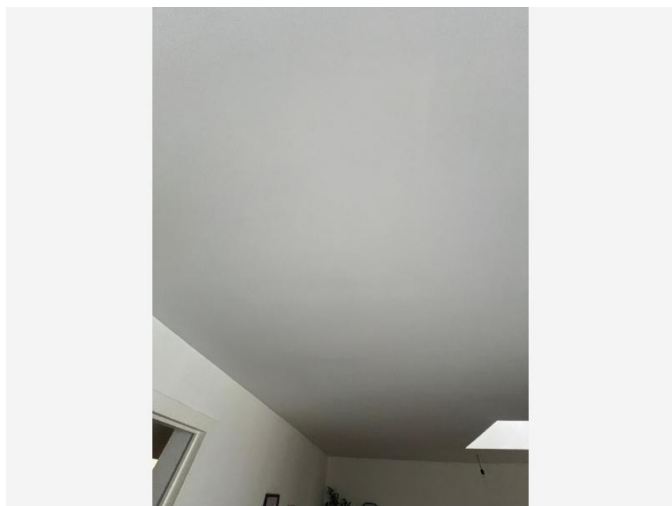
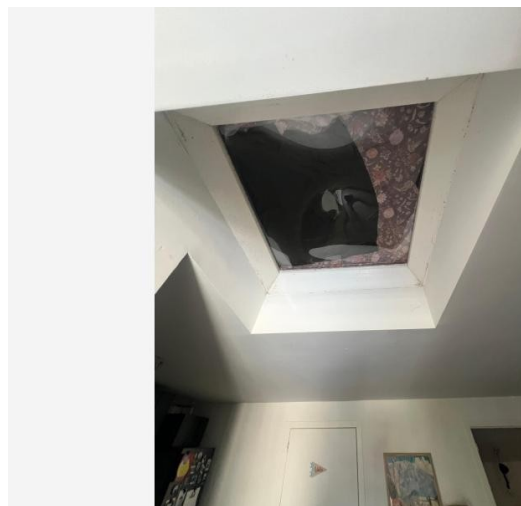
De plafonds werden afgewerkt met niet-asbestverdachte voorzetpanelen die inspectie van de bedekte structuur (opbouw, pleisterwerk) verhinderen.

| Basis voor advies | De asbestdeskundige beoordeelt het materiaal als niet-asbestverdacht. |

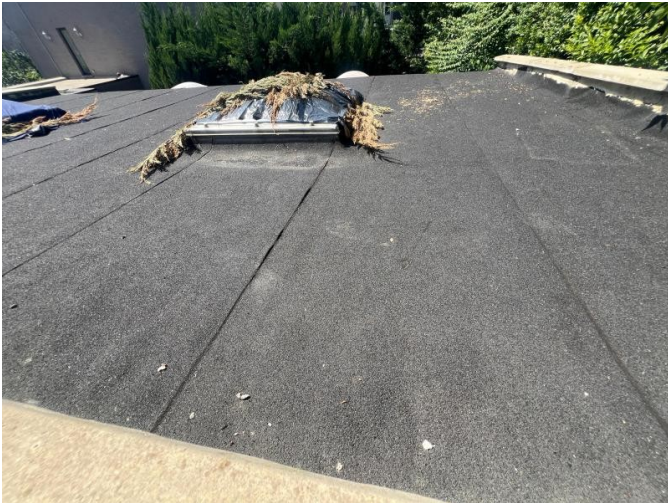
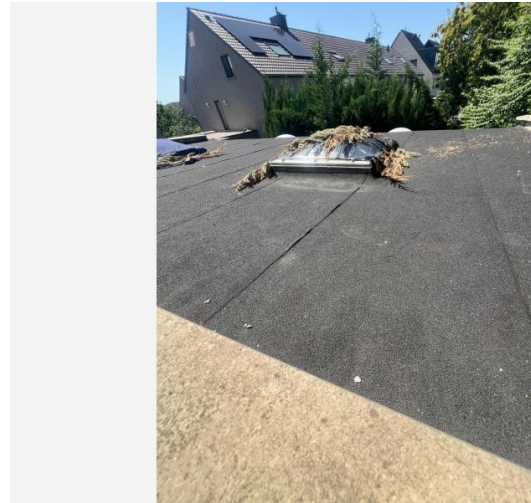
## Fiche 2: Roofing plat dak

Geen asbest

| Opmerking | Staalname tot op de eventuele onderliggende lagen is niet mogelijk zonder uitbreiding naar een destructief onderzoek. |

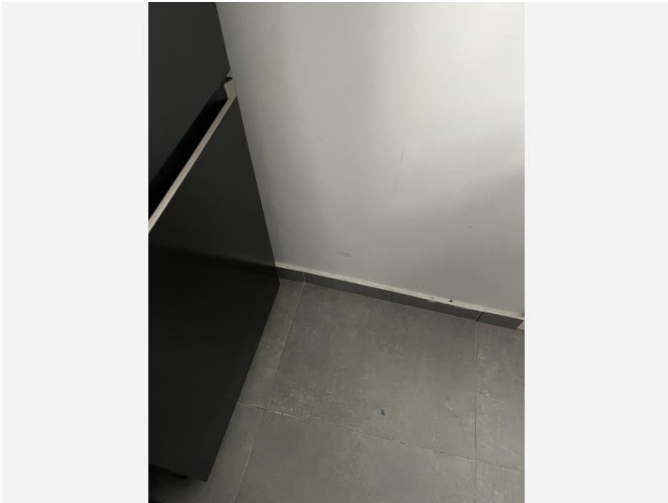
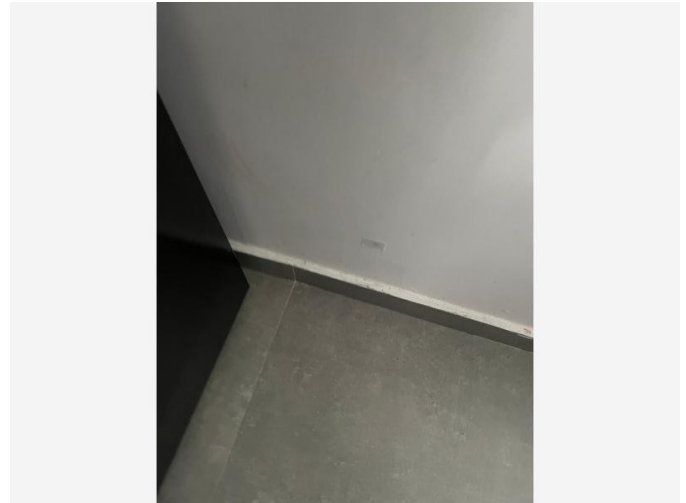
## Fiche 3: Pleisterwerk wanden

Geen asbest

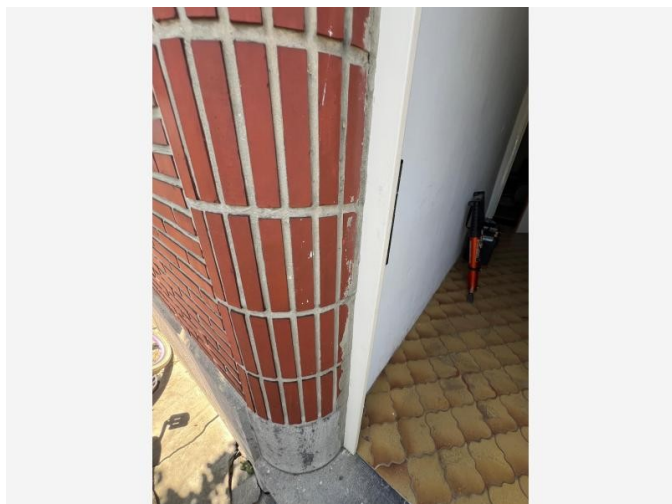
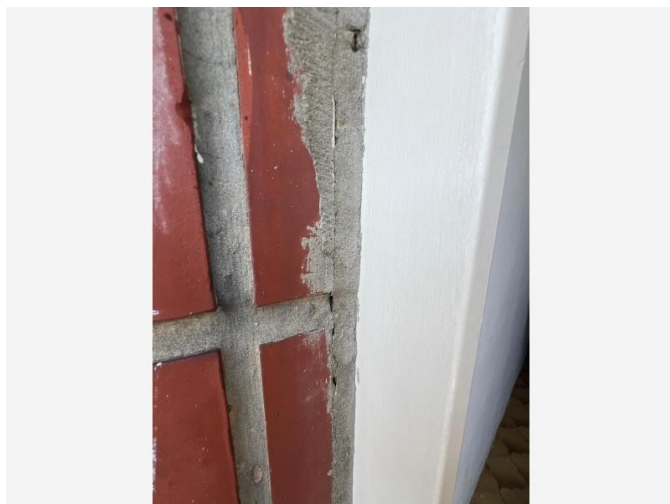
### Fiche 4: Mastiek

| Beschrijving | Notitie | Terug te vinden op plannen |
|---|---|---|
| Fiche 4: Mastiek | Er is geen asbestverdachte mastiek aanwezig. | - |

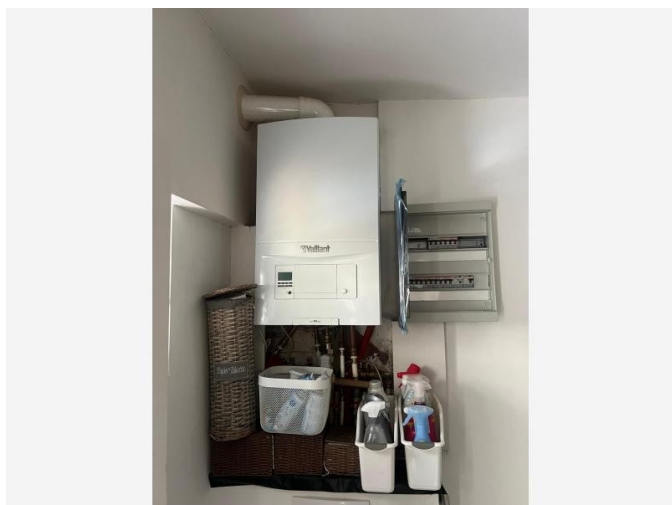
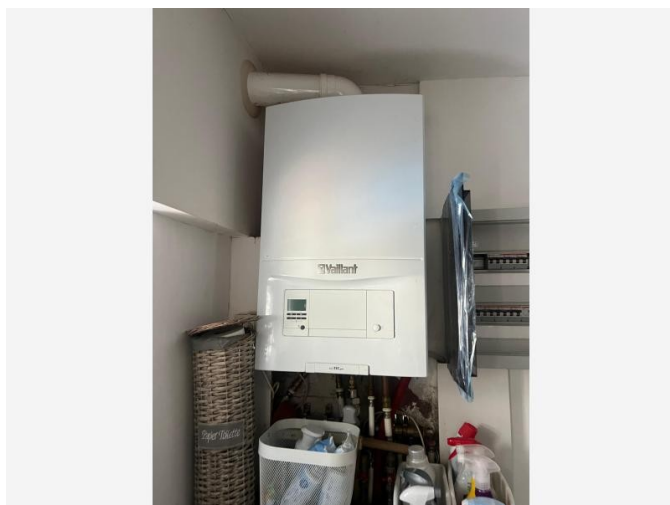
### Fiche 5: CV-ketel (niet verdacht)

| Beschrijving | Notitie | Terug te vinden op plannen |
|---|---|---|
| Fiche 5: CV-ketel (niet verdacht) | De CV-ketel (dichtingen, isolerend materiaal) is niet asbestverdacht. | - |

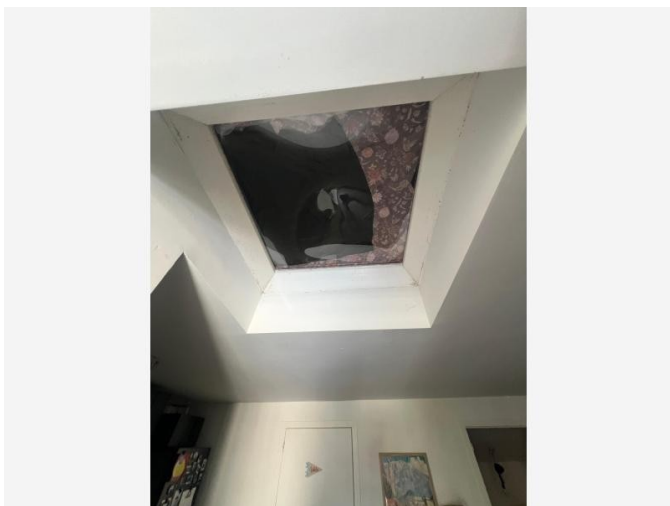
### Fiche 6: Onderdak (niet waarneembaar)

| Beschrijving | Notitie | Terug te vinden op plannen |
|---|---|---|
| Fiche 6: Onderdak (niet waarneembaar) | Het onderdak is niet waarneembaar. Bij werken, controleer een mogelijk verdacht onderdak op de aanwezigheid van asbest. | - |

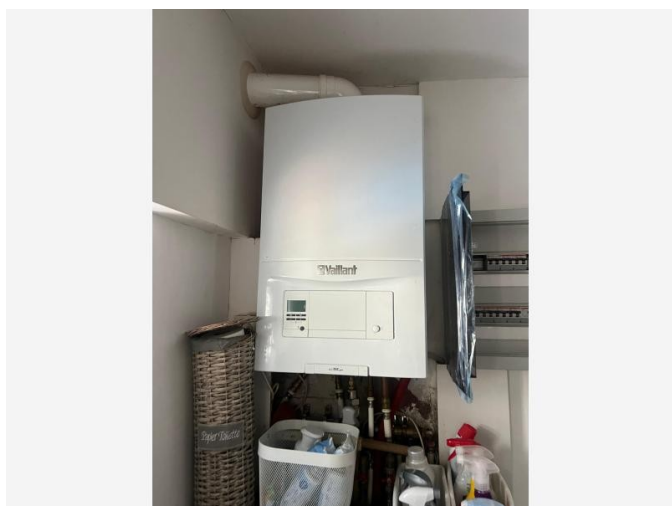
### Fiche 8: Leidingisolatie (niet aanwezig)

| Beschrijving | Notitie | Terug te vinden op plannen |
|---|---|---|
| Fiche 8: Leidingisolatie (niet aanwezig) | Er is geen asbestverdachte leidingisolatie aanwezig. | - |
