# Asbestinventarisatattest

Schetsstraat 25, 1831 Machelen  
Gemeenschappelijke delen

Attestnummer : 20260618-000497.000

Uitgegeven op : 18.06.2026

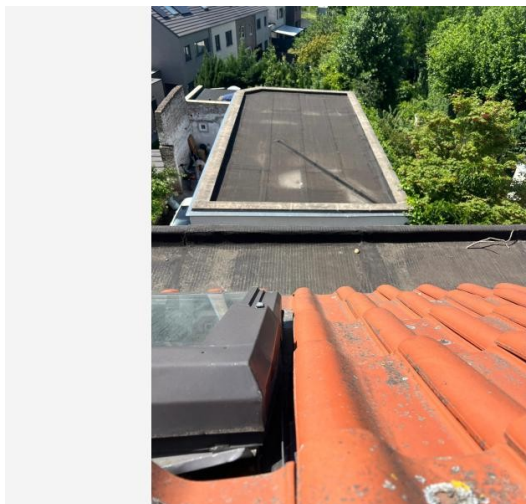
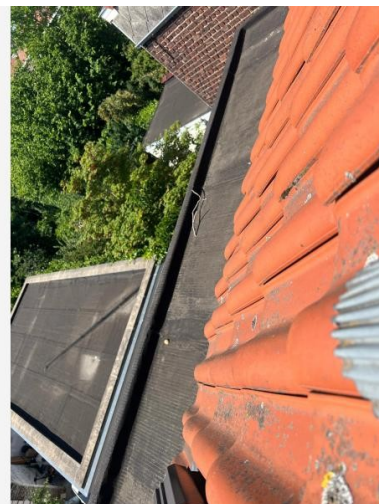
| Fiche 1: Roofing dakgoten achteraan..... | 16 |

Het asbestmateriaal valt onder de mijlpaal van 2040.

Zorgvuldig beheren

| Eindbeoordeling materiaalrisico | Laag materiaalrisico en/of verlaagde kans op vezelvrijgave |

| Toestand van het materiaal | Licht beschadigd, licht verweerd. Intacte calciumsilicaatplaat of materiaal met categorie 3-gebondenheid |

| Beschrijving | Roofing dakgoten achteraan |
| Asbestmateriaal | Dak- en gevelbekleding - Roofing |
| Identificatiemethode | <p>De asbestdeskundige beoordeelt het materiaal als asbestverdacht en dus asbesthoudend, en dit zonder monstername.</p> <p>Motivatie: Er is een onderzoeksbepanking die monstername verhindert; De ruimte of het materiaal bevindt zich hoger dan 3,5 meter vanaf een vaste ondergrond.</p> |

- Zorg voor een veilig beheer. Vermijd het beschadigen van het asbestmateriaal. Controleer de toestand jaarlijks op wijzigingen.
- Voer bijkomende staalname(s) uit.

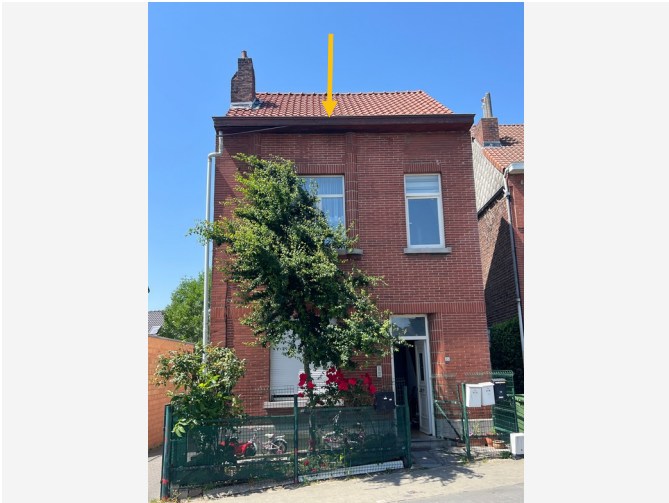
| Fiche 2: Dakgoot vooraan (beperking)..... | 21 |

**Reden:** Het te onderzoeken materiaal situeert zich hoger dan 3,50 m te rekenen vanaf een veilige ondergrond

**Uitleg van de asbestdeskundige:** Het is niet mogelijk dakgoot vooraan te onderzoeken gezien de hoogte en het feit dat geen visueel onderzoek van binnenuit mogelijk is.

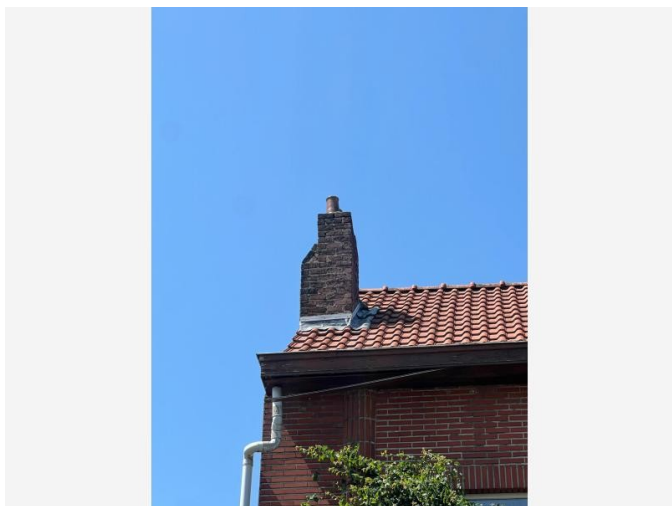
| Fiche 3: Schouw..... | 22 |

**Reden:** Het te onderzoeken materiaal situeert zich hoger dan 3,50 m te rekenen vanaf een veilige ondergrond

**Uitleg van de asbestdeskundige:** De binnenkant van de schouw is niet waarneembaar. De schouw bevat binnenin mogelijk een asbestcement rookgaskanaal. Laat dit onderzoeken bij eventuele werken.

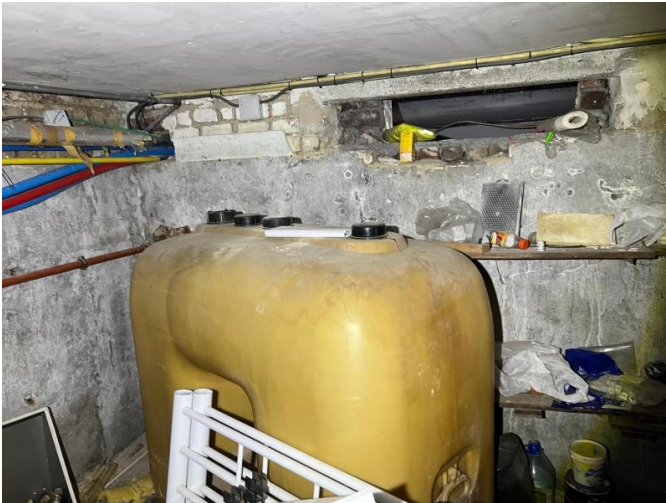
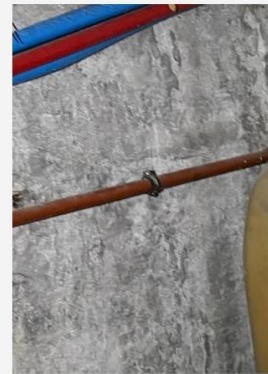
## Fiche 4: Cementering kelder

Geen asbest

| # | Type | Referentie | Resultaat |
|---|---|---|---|
| 4.1 | Mengmonster | 10 | Geen asbest |

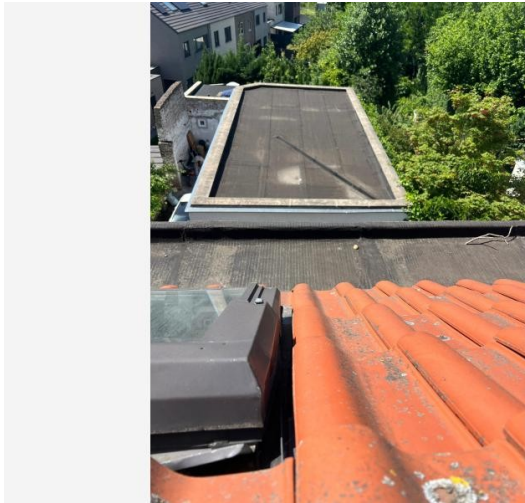
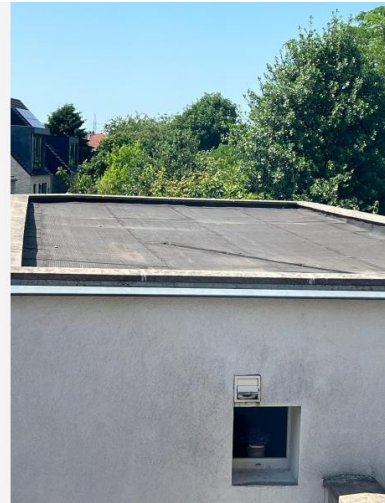
## Fiche 5: Roofing plat dak 'woning' midden

Geen asbest

| # | Type | Referentie | Resultaat |
|---|---|---|---|
| 5.1 | Puntmonster | 04 | Geen asbest |

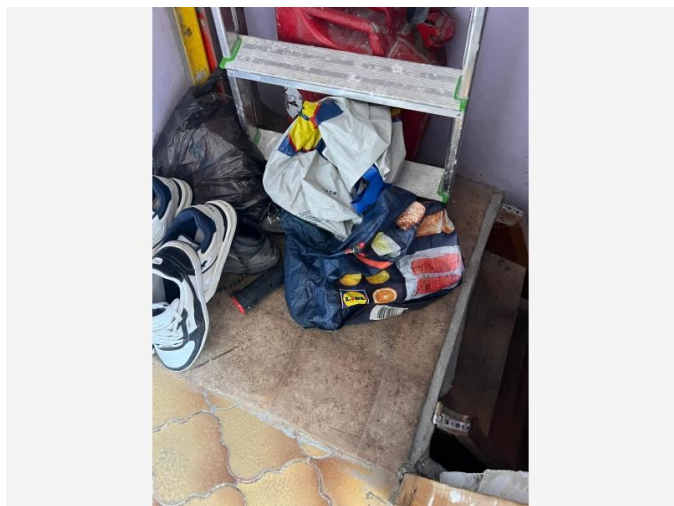
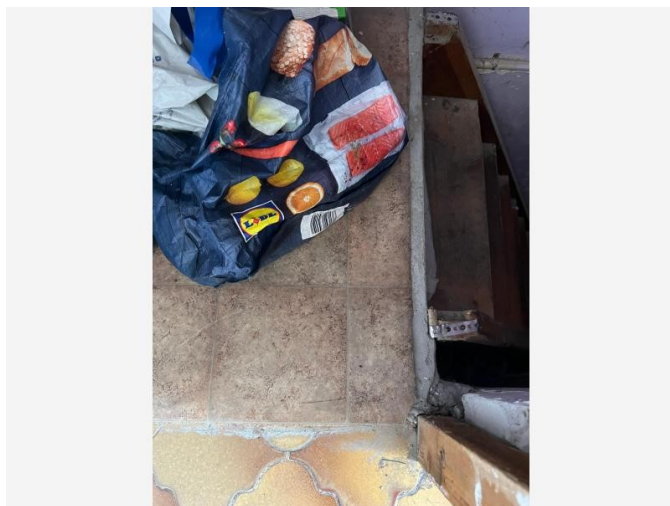
## Fiche 6: Vloerzeil kelder

Geen asbest

| # | Type | Referentie | Resultaat |
|---|---|---|---|
| 6.1 | Puntmonster | 13 | Geen asbest |

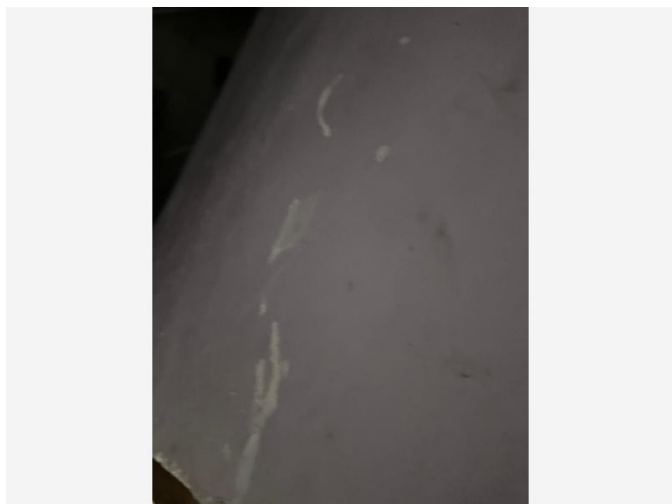
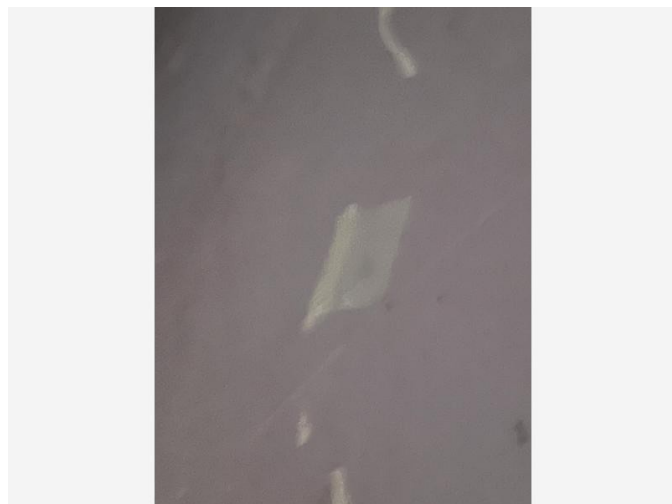
Geen asbest

| # | Type | Referentie | Resultaat |
|---|---|---|---|
| 7.1 | Mengmonster | 12 | Geen asbest |

| Beschrijving | Pleisterwerk traphal (gemene delen) |

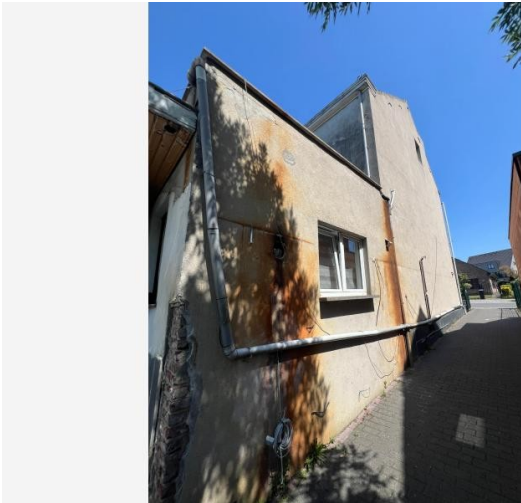
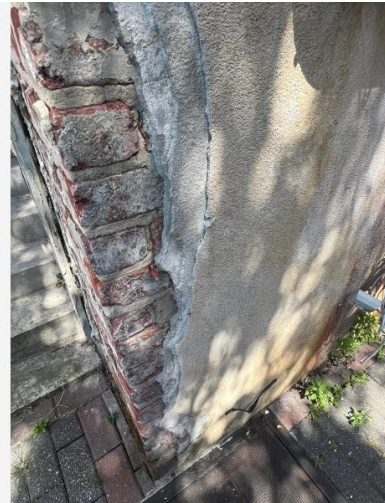
## Fiche 8: Cementen smeerlaag buiten

Geen asbest

| # | Type | Referentie | Resultaat |
|---|---|---|---|
| 8.1 | Mengmonster | 01 | Geen asbest |

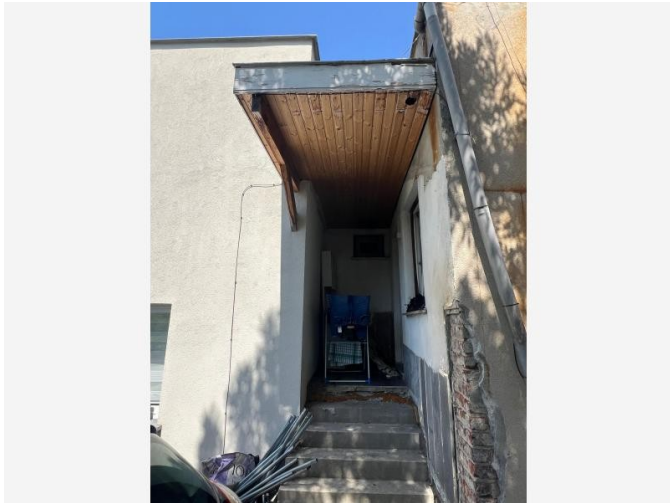
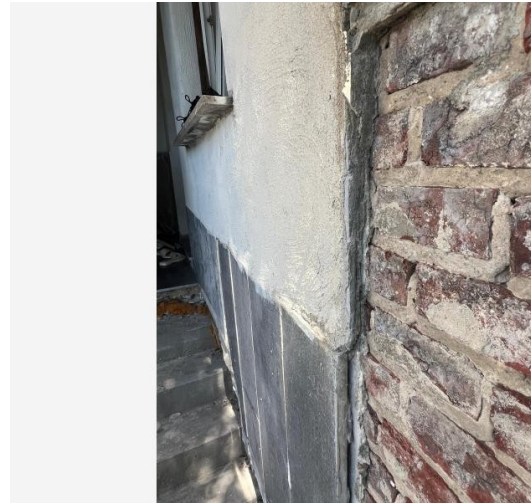
## Fiche 9: Crepi gevels

Geen asbest

| # | Type | Referentie | Resultaat |
|---|---|---|---|
| 9.1 | Mengmonster | 02 | Geen asbest |

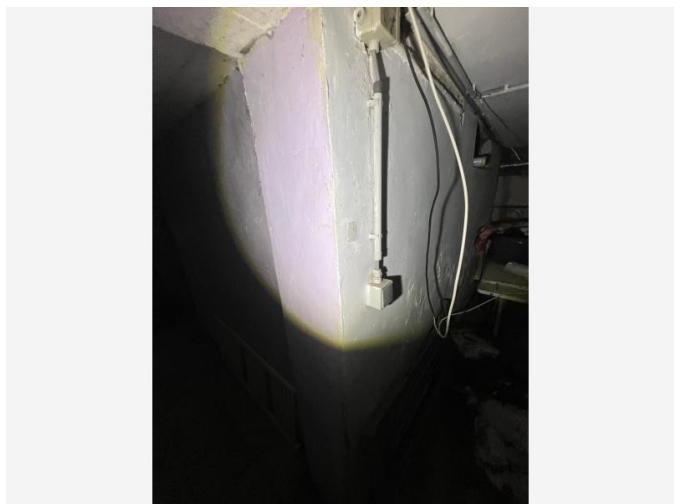
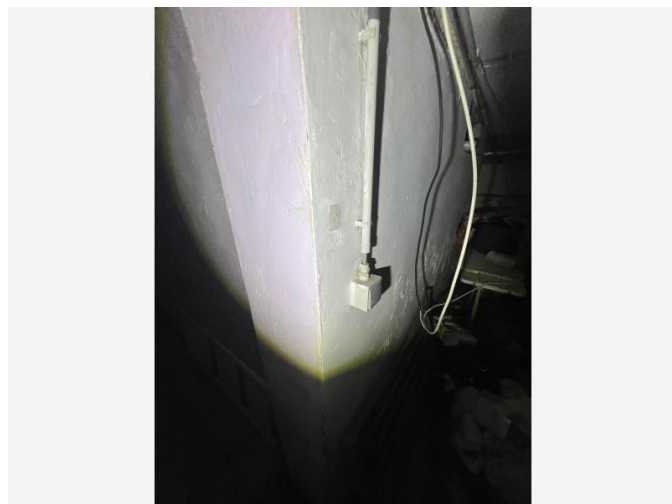
Geen asbest

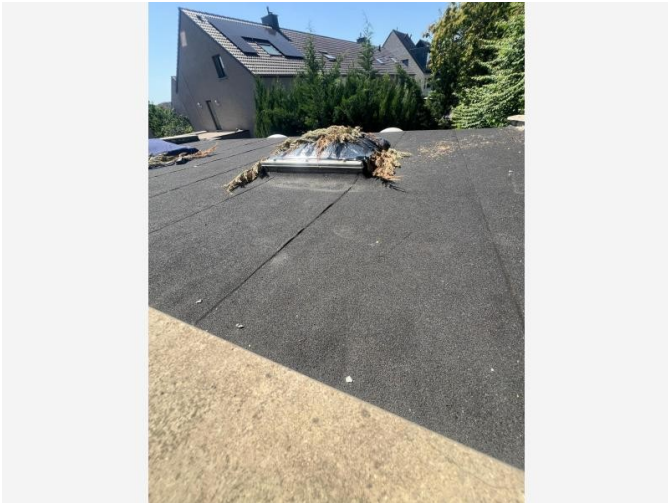
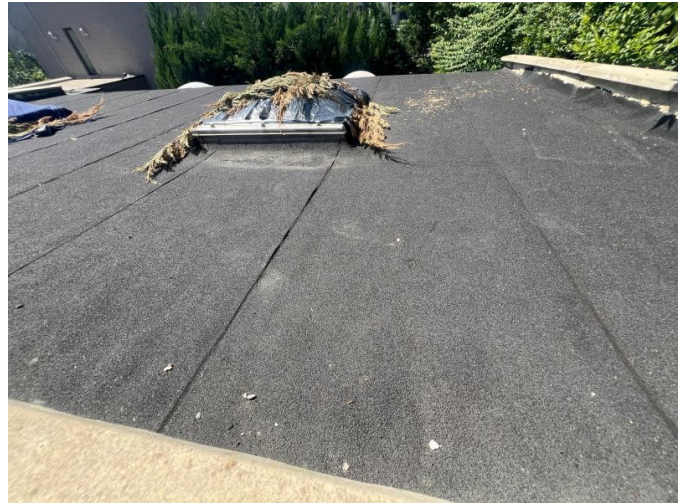
## Fiche 12: Roofing plat dak 'garage' achteraan

Geen asbest
