# Asbestinventarisatetest

Stationssteenweg 141, 2560 Nijlen

Attestnummer : 20240325-000355.000

Uitgegeven op : 25.03.2024

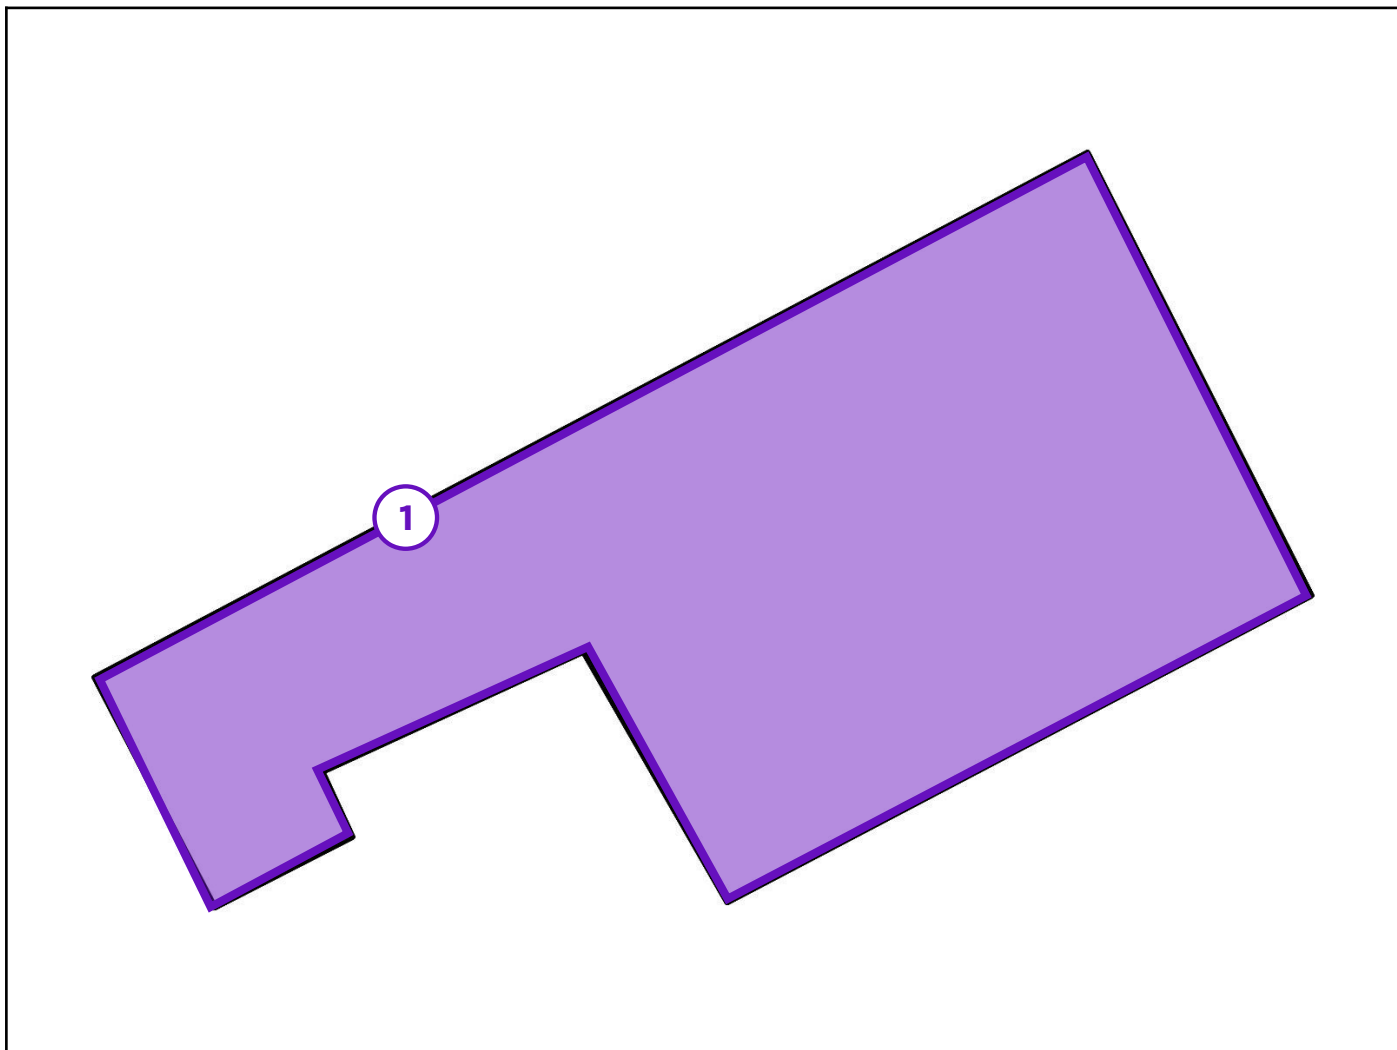
## Plan 1.6: Dak plan

Beschrijving	Type	Actie
1. Dak niet inspecteerbaar	Beperking	-

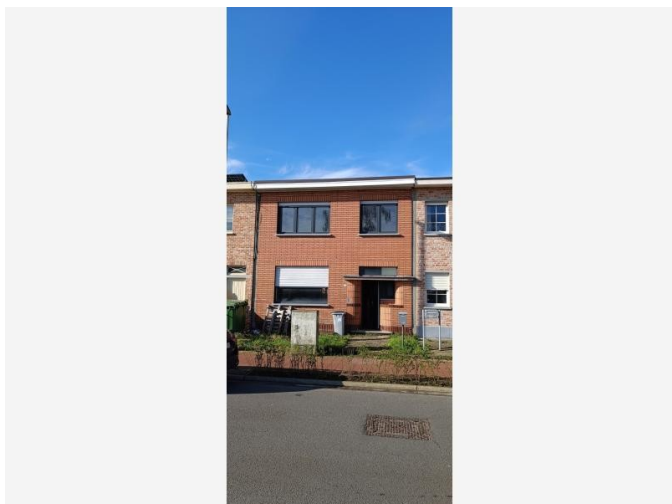
Situeringsfoto

**Reden:** Het te onderzoeken materiaal situeert zich hoger dan 3,50 m te rekenen vanaf een veilige ondergrond

**Uitleg van de asbestdeskundige:** Het dak is niet veilig inspecteerbaar zonder hoogtewerker. Bij beschikbaarheid hoogtewerker/bij dakwerken een extra controle uitvoeren.

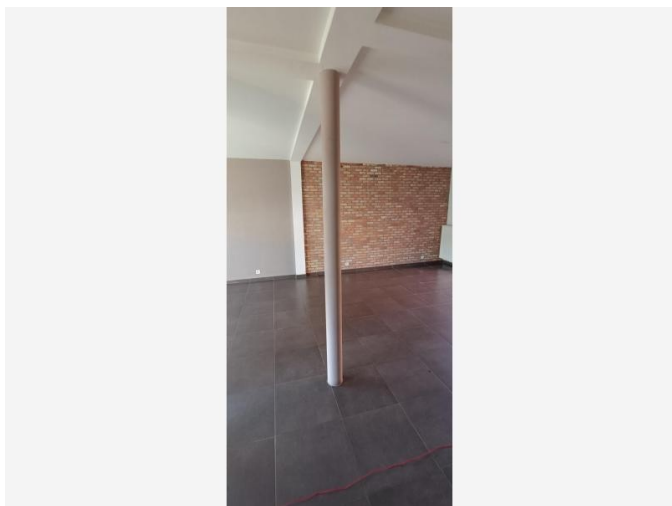
Vrije foto

De paal in de living betreft geen verloren bekisting in asbestcement maar metaal.

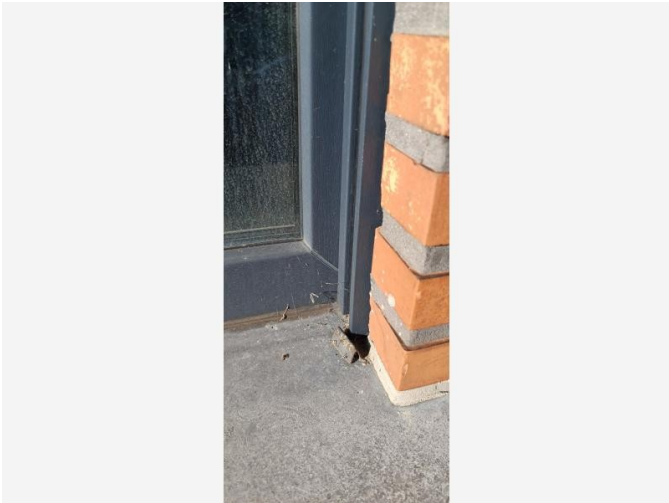
Vrije foto

Geen asbestverdachte kit of mastiek vastgesteld bij de ramen en deuren.

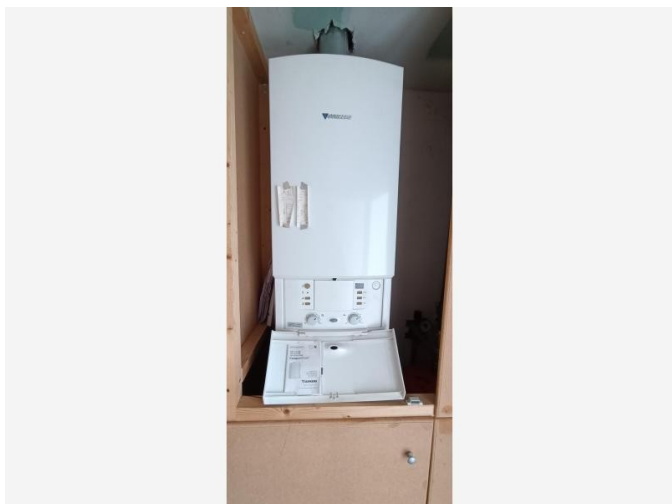
Vrije foto

De cv ketel heeft een bouwjaar van 2008, we gaan ervan uit dat deze asbestvrij is.

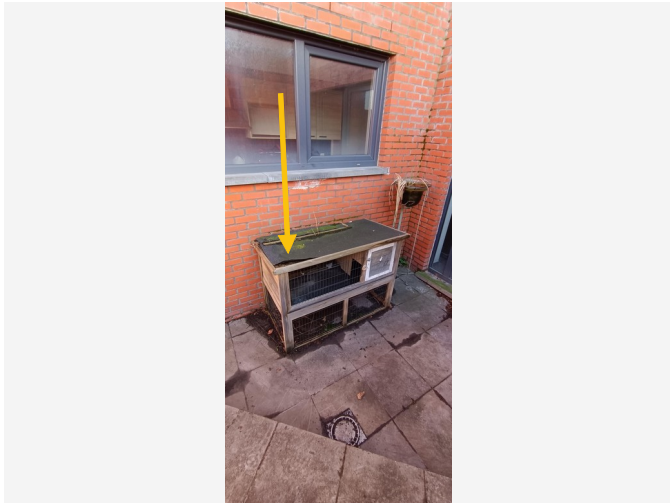
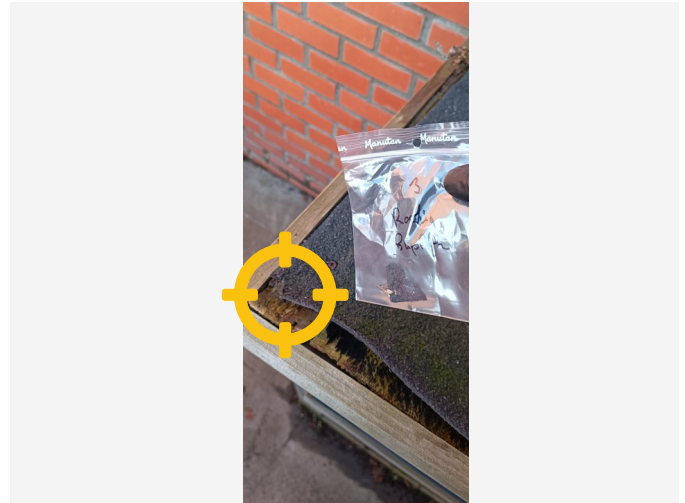
## Fiche 5: Roofing

Geen asbest

#	Type	Referentie	Resultaat
5.1	Puntmonster	3	Geen asbest

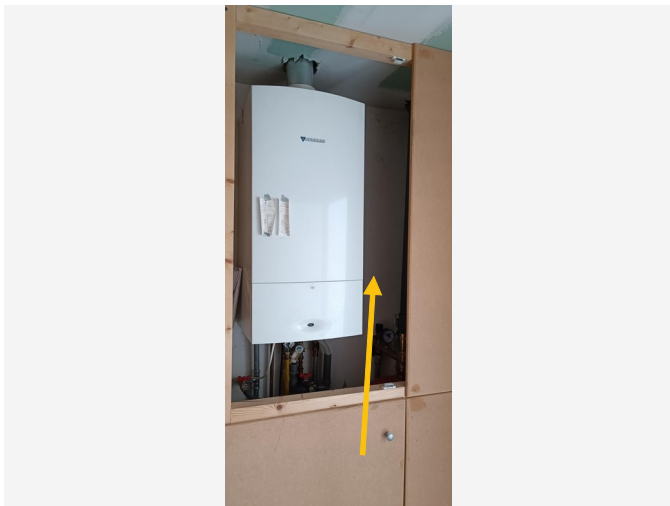
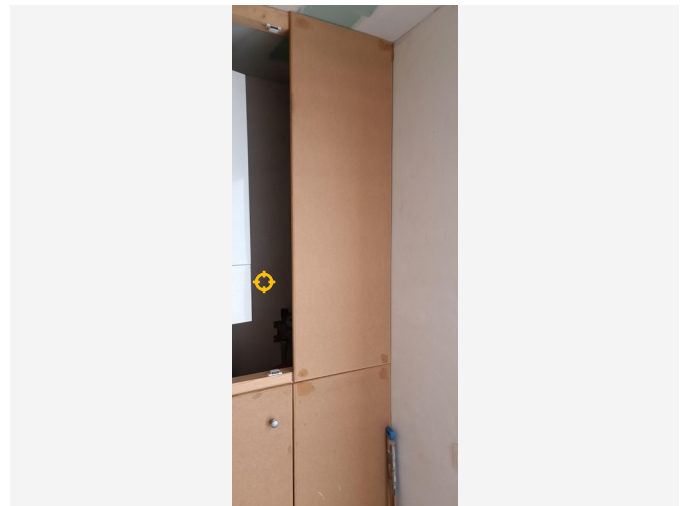
Geen asbest

#	Type	Referentie	Resultaat
6.1	Mengmonster	1	Geen asbest

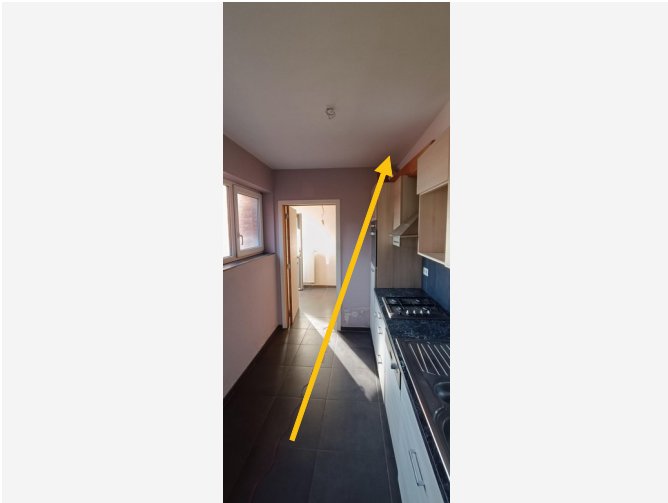
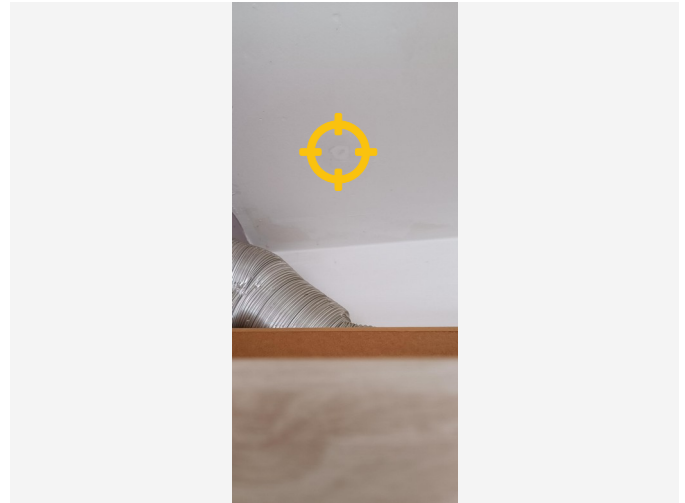
## Fiche 7: Pleisterwerk plafonds

Geen asbest

#	Type	Referentie	Resultaat
7.1	Mengmonster	2	Geen asbest
