# Asbestinventarisatetest

Liersesteenweg 358, 2590 Berlaar

Attestnummer : 20240927-000058.000

Uitgegeven op : 27.09.2024

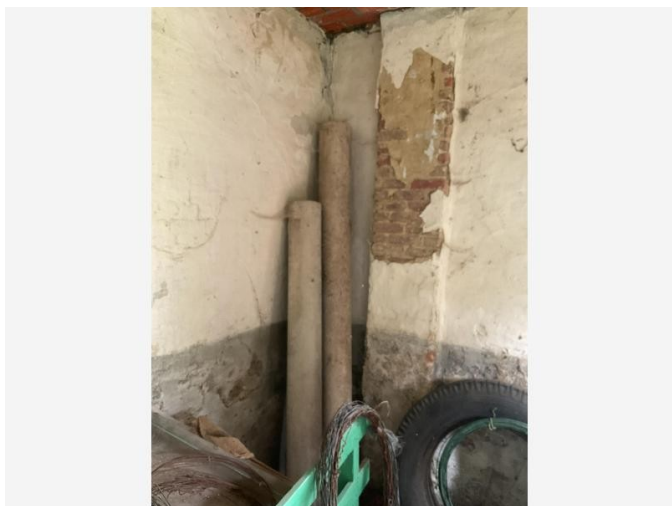
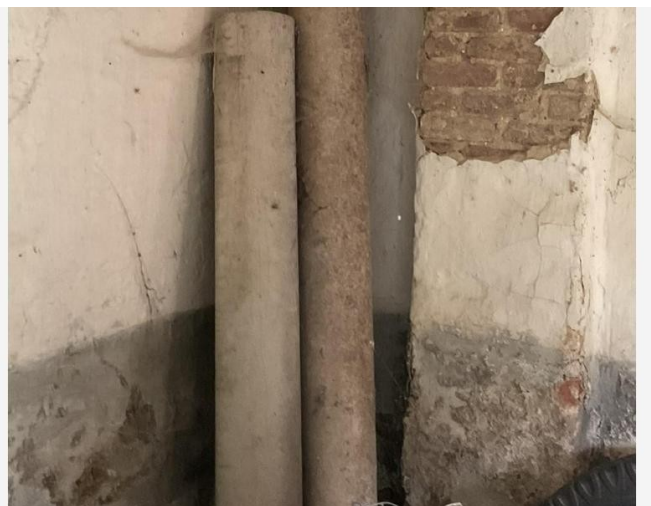
Beschrijving	Lostaande buizen in bijgebouw
Type afvalstof	Betreft stock-voorraad of gedemonteerde asbestmaterialen
Aanwezige resten	Lostaande kolommen
Omgeving	Binnen
Primaire drager	Vloer
Asbestmaterialen	<ul style="list-style-type: none"><li>• Verloren bekisting - Buis, koker</li></ul>
Bindmiddel van asbestmateriaal	Cement
Gebondenheid op basis van bindmiddel	Hecht
Hoeveelheid (gewicht - aantal)	<ul style="list-style-type: none"><li>• 1,00 kg - 2 stuks</li></ul>
Totaal gewicht	2,00 kg
Eenvoudig bereikbaar	Ja
Identificatiemethode	Vaststelling zonder monstername

Het asbestmateriaal valt onder de mijlpaal van 2040.

**Dringend verwijderen**

- Verwijder het asbestafval.

- Eenvoudige handelingen: mag via doe-het-zelf of door werknemer(s) met opleidingsattest eenvoudige handelingen  
Breng de toepassing naar een erkend inzamelpunt. Als een doe-het-zelver niet over voldoende expertise beschikt, is het raadzaam om een erkende asbestverwijderaar in te schakelen.

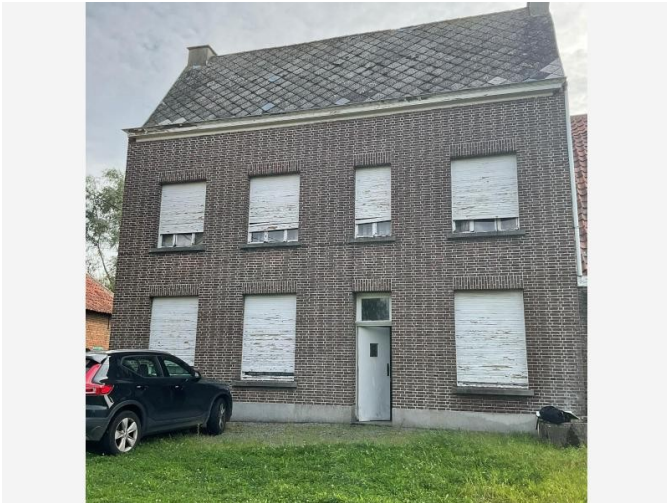
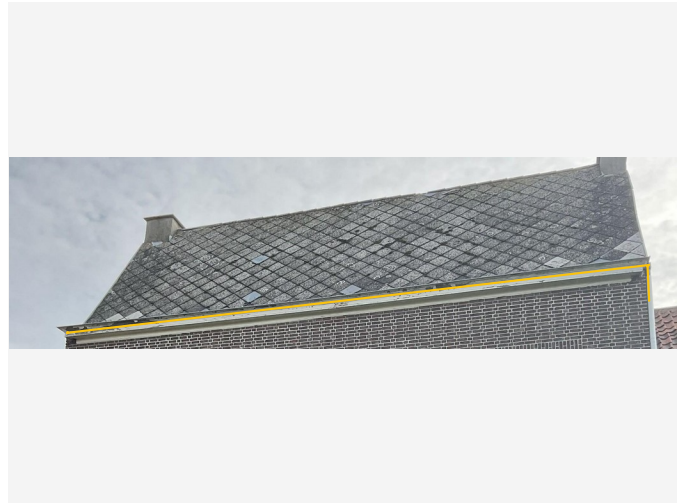
Beschrijving	afvalfiche goot door leien dak
Type afvalstof	Betreft resten (contaminatie) van verwerking of beschadiging
Type resten (contaminatie)	<ul style="list-style-type: none"><li>• Stof, deeltjes &lt; 4 mm, flinters, gruis (los, opliggend)</li></ul>
Besmette materialen	<ul style="list-style-type: none"><li>• Sediment (dakgoot, afvoerbuï, regenwaterput, ...)</li></ul>
Bron van de resten	leien dak
Omgeving	Buiten
Primaire drager	Bodem
Gebondenheid resten	Niet hecht
Hoeveelheid (gewicht - aantal)	<ul style="list-style-type: none"><li>• 1,00 kg - 1 stuk</li></ul>
Totaal gewicht	1,00 kg
Eenvoudig bereikbaar	Ja
Identificatiemethode	Vaststelling zonder monstername

Het asbestmateriaal valt onder de mijlpaal van 2040.

**Dringend verwijderen**

- Verwijder het asbestafval.

- Eenvoudige handelingen: enkel door erkend asbestverwijderaar  
Gezien complexiteit

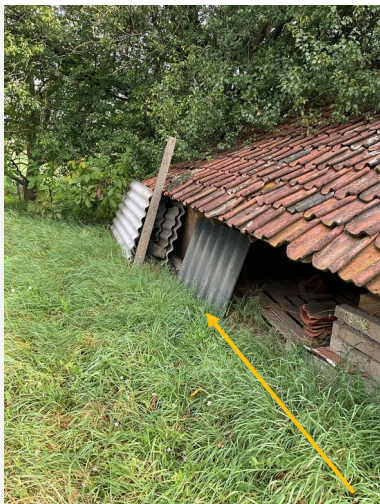
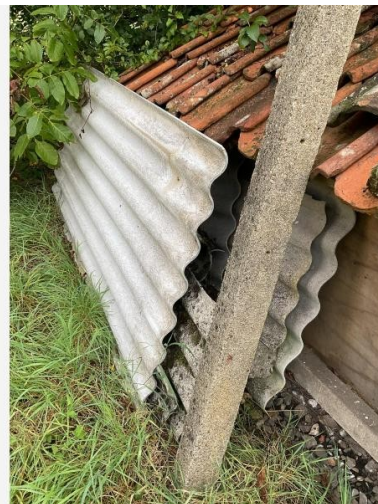
Beschrijving	Lostaande golfplaten
Type afvalstof	Betreft stock-voorraad of gedemonteerde asbestmaterialen
Aanwezige resten	Lostaande golfplaten
Omgeving	Buiten
Primaire drager	Bodem
Asbestmaterialen	<ul style="list-style-type: none"> <li>Dak- en gevelbekleding - Golfplaat</li> </ul>
Bindmiddel van asbestmateriaal	Cement
Gebondenheid op basis van bindmiddel	Hecht
Hoeveelheid (gewicht - aantal)	<ul style="list-style-type: none"> <li>1,00 kg - 1 stuk</li> </ul>
Totaal gewicht	1,00 kg
Eenvoudig bereikbaar	Ja
Identificatiemethode	Vaststelling zonder monstername

Het asbestmateriaal valt onder de mijlpaal van 2040.

**Dringend verwijderen**

- Verwijder het asbestafval.

- Eenvoudige handelingen: mag via doe-het-zelf of door werknemer(s) met opleidingsattest eenvoudige handelingen  
Bij verwijdering doe-het-zelf, zorg voor de nodige beschermingsmiddelen: masker type P3 en beschermoverall type 5/6. Breng de toepassing naar een erkend inzamelpunt. Als een doe-het-zelver niet over voldoende expertise beschikt, is het raadzaam om een erkende asbestverwijderaar in te schakelen.

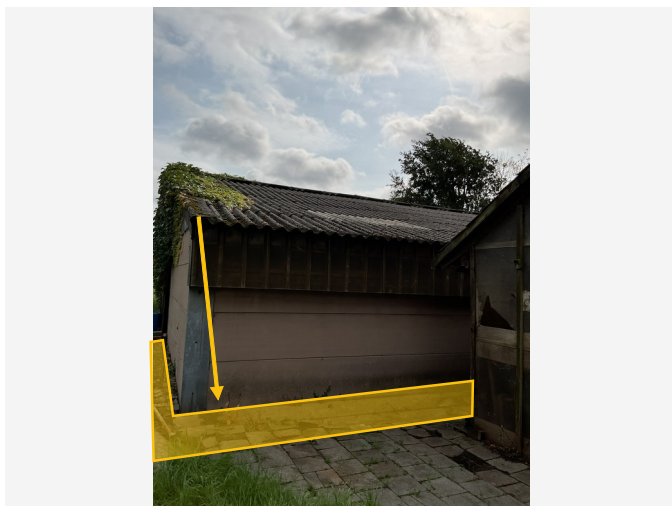
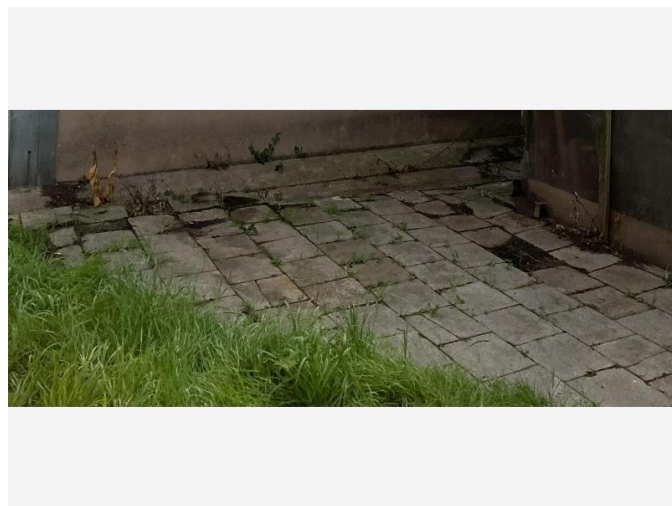
Beschrijving	Stenen vloer onder golfplaten dak
Type afvalstof	Betreft resten (contaminatie) van verwerking of beschadiging
Type resten (contaminatie)	<ul style="list-style-type: none"><li>• Stof, deeltjes &lt; 4 mm, flinters, gruis (los, opliggend)</li></ul>
Besmette materialen	<ul style="list-style-type: none"><li>• Bodem</li><li>• Steenslag, puin of grond en stenen</li></ul>
Bron van de resten	Golfplaten
Omgeving	Buiten
Primaire drager	Steenslag
Gebondenheid resten	Niet hecht
Hoeveelheid (gewicht - aantal)	<ul style="list-style-type: none"><li>• 1,00 kg - 1 stuk</li></ul>
Totaal gewicht	1,00 kg
Eenvoudig bereikbaar	Ja
Identificatiemethode	Vaststelling zonder monsternamen
Opmerking	De stenen vloer onder de golfplaten kan vervuild raken door afvloeiend regenwater dat mogelijk besmet .

Het asbestmateriaal valt onder de mijlpaal van 2040.

**Dringend verwijderen**

- Vermijd het bewerken of het intensief betreden (belopen, rijden, ...) van de verontreinigde zone. Is dit niet mogelijk vraag dan advies aan een erkend bodemsaneringsdeskundige voor verdere maatregelen.

- Eenvoudige handelingen: mag via doe-het-zelf of door werknemer(s) met opleidingsattest eenvoudige handelingen  
Tegels vervangen of bodem enkele meters saneren. Vraag eventueel advies aan een erkende bodemsaneringsdeskundige of erkende verwijderaar.

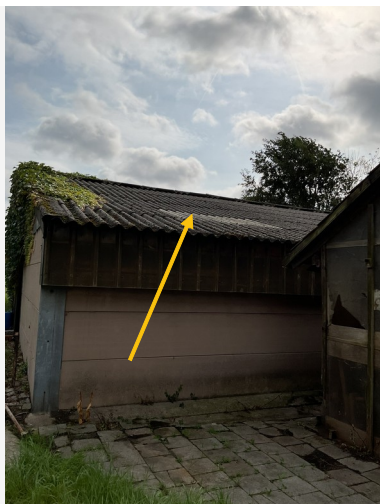
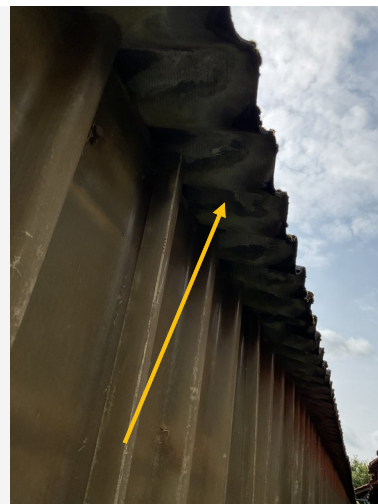
Eindbeoordeling materiaalrisico	Laag materiaalrisico en/of verlaagde kans op vezelvrijgave
---------------------------------	--

Beschrijving	Golfplaten
Omgeving	Buiten
Primaire drager	Vloer
Asbestmateriaal	Dak- en gevelbekleding - Golfplaat
Bindmiddel van asbestmateriaal	Cement
Gebondenheid op basis van bindmiddel	Hecht
Hoeveelheid (oppervlakte - aantal)	<ul style="list-style-type: none"><li>• 20,00 m<sup>2</sup> - 8 stuks</li></ul>
Totale oppervlakte	160,00 m <sup>2</sup>
Eenvoudig bereikbaar	Ja
Bevestigingswijze	<ul style="list-style-type: none"><li>• Los (al dan niet bedekt)</li><li>• Geschroefd</li></ul>
Identificatiemethode	Vaststelling zonder monstername
Destructieve handeling voor identificatie	Nee

Het asbestmateriaal valt onder de mijlpaal van 2034.

Verwijderen

- Zorg voor een veilig beheer. Vermijd het beschadigen van het asbestmateriaal. Controleer de toestand jaarlijks op wijzigingen.

- Eenvoudige handelingen: mag via doe-het-zelf of door werknemer(s) met opleidingsattest eenvoudige handelingen  
Bij verwijdering doe-het-zelf, zorg voor de nodige beschermingsmiddelen: masker type P3 en beschermoverall type 5/6. Breng de toepassing naar een erkend inzamelpunt.

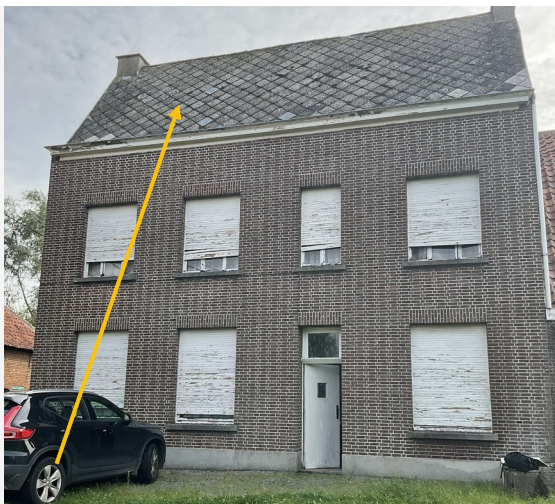
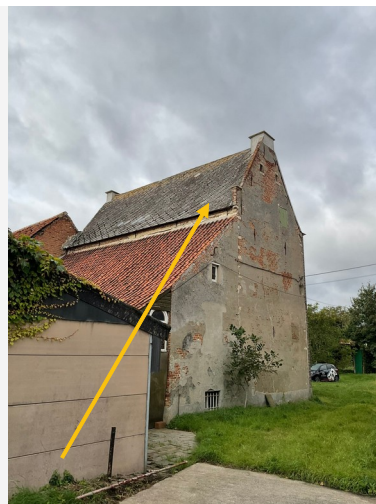
Eindbeoordeling materiaalrisico	Laag materiaalrisico en/of verlaagde kans op vezelvrijgave
---------------------------------	--

Beschrijving	leien dak
Omgeving	Buiten
Primaire drager	Schuin dak
Asbestmateriaal	Dak- en gevelbekleding - Lei, shingle
Bindmiddel van asbestmateriaal	Cement
Gebondenheid op basis van bindmiddel	Hecht
Hoeveelheid (oppervlakte - aantal)	<ul style="list-style-type: none"><li>• 80,00 m<sup>2</sup> - 1 stuk</li></ul>
Totale oppervlakte	80,00 m <sup>2</sup>
Eenvoudig bereikbaar	Nee <ul style="list-style-type: none"><li>• Verwijdering tast de bouwkundige integriteit aan.</li></ul>
Bevestigingswijze	<ul style="list-style-type: none"><li>• Geschroefd</li></ul>
Identificatiemethode	Vaststelling zonder monsternamen
Destructieve handeling voor identificatie	Nee

Het asbestmateriaal valt onder de mijlpaal van 2034.

Verwijderen

- Zorg voor een veilig beheer. Vermijd het beschadigen van het asbestmateriaal. Controleer de toestand jaarlijks op wijzigingen.

- Eenvoudige handelingen: mag via doe-het-zelf of door werknemer(s) met opleidingsattest eenvoudige handelingen  
Bij verwijdering doe-het-zelf, zorg voor de nodige beschermingsmiddelen: masker type P3 en beschermoverall type 5/6. Breng de toepassing naar een erkend inzamelpunt. Als een doe-het-zelver niet over voldoende expertise beschikt, is het raadzaam om een erkende asbestverwijderaar in te schakelen
- Eenvoudige handelingen: enkel door erkend asbestverwijderaar  
Gezien complexiteit

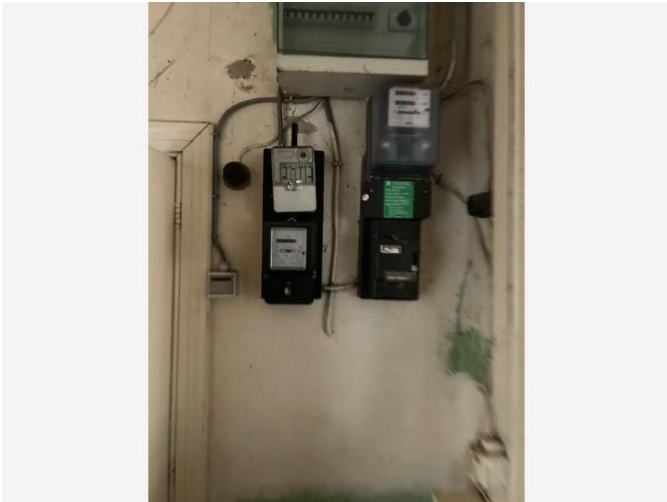
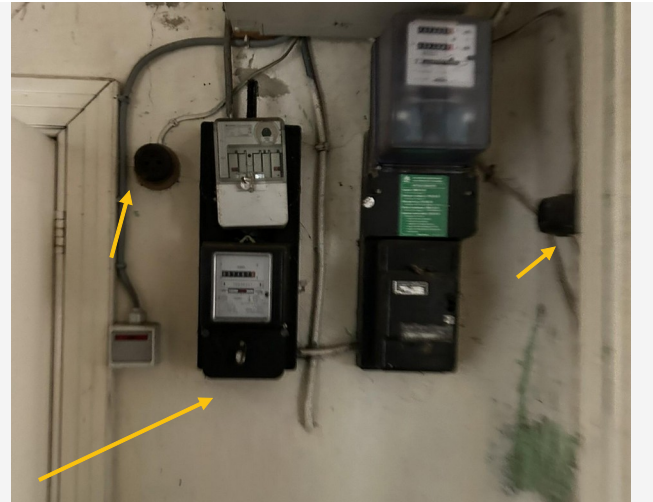
Oudere omhulsels (doorgaans voor 1980) van bakeliet kunnen asbestbevatten. Bakeliet is een vroege vorm van plastic dat in het verleden veelvuldig werd gebruikt, onder andere in omhulsels in elektrische kasten en stopcontacten. Het werd vaak wordt gebruikt in de elektrische kasten vanwege zijn isolerende eigenschappen, hittebestendigheid en duurzaamheid. Sommige bakelieten kunnen asbest bevatten, wat bij beschadiging of bewerking een gezondheidsrisico kan vormen. Kies bij vervanging voor moderne stopcontacten.

Eindbeoordeling materiaalrisico	Verhoogd materiaalrisico en/of verhoogde kans op vezelvrijgave
---------------------------------	--

Beschrijving	bakkeliet stopcontacten en schakelaars
Omgeving	Binnen
Primaire drager	Communicatie en elektrische infrastructuur en uitrusting
Asbestmateriaal	Plaat, paneel, tablet - Type Bakeliet
Bindmiddel van asbestmateriaal	Kunststof of -hars
Gebondenheid op basis van bindmiddel	Hecht
Hoeveelheid (oppervlakte - dikte - aantal)	• 1,00 m <sup>2</sup> - 2,00 cm - 4 stuks
Totaal volume	0,08 m <sup>3</sup>
Eenvoudig bereikbaar	Ja
Bevestigingswijze	• Geschroefd
Identificatiemethode	Vaststelling zonder monsternamen
Destructieve handeling voor identificatie	Nee
Opmerking	1) Geen staalname uitgevoerd : Installatie nog in gebruik / onder spanning 2) Diverse bakelieten stopcontacten zijn verspreid over het hele gebouw geïnstalleerd.

Het asbestmateriaal valt onder de mijlpaal van 2040.

Verwijderen

- Zorg voor een veilig beheer. Vermijd het beschadigen van het asbestmateriaal. Controleer de toestand jaarlijks op wijzigingen.

- Eenvoudige handelingen: mag via doe-het-zelf of door werknemer(s) met opleidingsattest eenvoudige handelingen  
Indien het materiaal niet beschadigd geraakt mag dit door een doe-het-zelver verwijderd worden.

Dit is enkel mogelijk mits het nemen van de juiste voorzorgsmaatregelen tijdens de verwijdering (elektriciteit afsluiten!). Verwijder de bakeliettoepassingen voorzichtig met handgereedschap. Hiervoor dient mogelijks een deeltje van de muur handmatig uitgebroken te worden. De asbesthoudende toepassing mag in geen geval met machinaal gereedschap verwijderd worden om het risico op vrijgave van asbestdeeltjes zo veel als mogelijk in te perken. Dit materiaal moet dubbel verpakt afgevoerd worden.

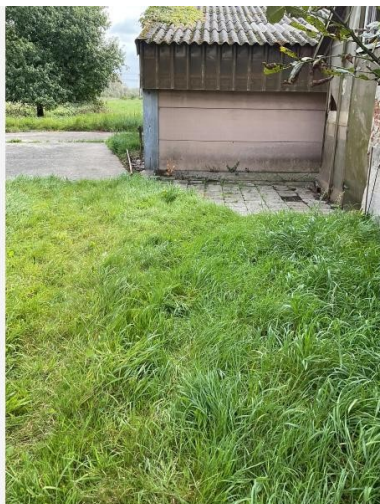
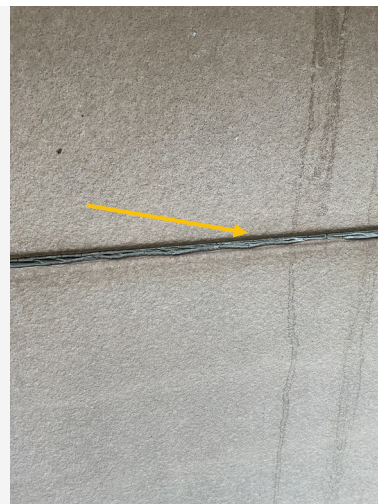
Eindbeoordeling materiaalrisico	Laag materiaalrisico en/of verlaagde kans op vezelvrijgave
---------------------------------	--

<b>Beschrijving</b>	Mastiek tussen constructiepanelen
<b>Omgeving</b>	Buiten
<b>Primaire drager</b>	Afboording, omheining...
<b>Asbestmateriaal</b>	In-situ afwerkingslagen - Pasta, stopverf, voegsel, stopsel, vulsel, mastiek, kitten, ...
<b>Bindmiddel van asbestmateriaal</b>	Kitten, mastiek, pasta
<b>Gebondenheid op basis van bindmiddel</b>	Hecht
<b>Hoeveelheid (gewicht - aantal)</b>	<ul style="list-style-type: none"><li>• 1,00 kg - 1 stuk</li></ul>
<b>Totaal gewicht</b>	1,00 kg
<b>Eenvoudig bereikbaar</b>	Ja
<b>Bevestigingswijze</b>	<ul style="list-style-type: none"><li>• Verlijmd, ingegoten, versmeerd</li></ul>
<b>Identificatiemethode</b>	Vaststelling zonder monsternamen
<b>Destructieve handeling voor identificatie</b>	Nee
<b>Opmerking</b>	Alle mastiek bij de constructiepanelen dient als asbesthoudend beschouwd te worden.

Het asbestmateriaal valt onder de mijlpaal van 2040.

Zorgvuldig beheren

- Zorg voor een veilig beheer. Vermijd het beschadigen van het asbestmateriaal. Controleer de toestand jaarlijks op wijzigingen.

- Eenvoudige handelingen: mag via doe-het-zelf of door werknemer(s) met opleidingsattest eenvoudige handelingen  
Het materiaal kan zelf verwijderd worden of door werknemers met opleidingsattest eenvoudige handelingen. Draag bij het uitvoeren van de werken steeds lichaamsbescherming (PBM's) en een gelaatsmasker met minimum een filter van het type P3. Je kan opteren om het asbesthoudende kit met behulp van een stofzuiger met Hepa 14 filter te verwijderen. Het geniet onze voorkeur dat deze materialen verwijderd worden door een erkend asbestverwijderaar. De asbesttoepassing moet dubbel verpakt afgevoerd worden.

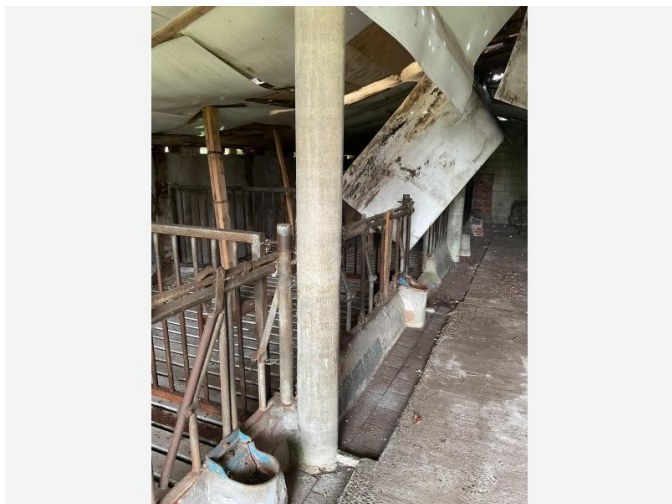
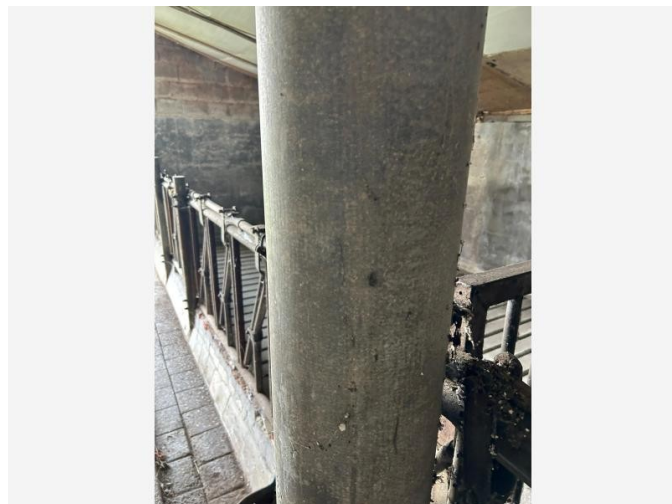
Eindbeoordeling materiaalrisico	Laag materiaalrisico en/of verlaagde kans op vezelvrijgave
---------------------------------	--

Beschrijving	Kolommen in stallen
Omgeving	Grenst aan binnen- en buitenlucht
Primaire drager	Vloer
Asbestmateriaal	Verloren bekisting - Buis, koker
Bindmiddel van asbestmateriaal	Cement
Gebondenheid op basis van bindmiddel	Hecht
Hoeveelheid (lengte - omtrek - dikte - aantal)	<ul style="list-style-type: none"><li>• 4,00 m - 40,00 cm - 2,00 cm - 4 stuks</li></ul>
Totaal volume	0,128 m <sup>3</sup>
Eenvoudig bereikbaar	Nee <ul style="list-style-type: none"><li>• Verwijdering tast de bouwkundige integriteit aan.</li></ul>
Bevestigingswijze	<ul style="list-style-type: none"><li>• Los (al dan niet bedekt)</li><li>• Geklemd</li><li>• Verlijmd, ingegoten, versmeerd</li></ul>
Identificatiemethode	Vaststelling zonder monsternamen
Destructieve handeling voor identificatie	Nee
Opmerking	Honingraat zichtbaar. Vaak gevuld met beton. Lengte is puur indicatief.

Het asbestmateriaal valt onder de mijlpaal van 2040.

Zorgvuldig beheren

- Zorg voor een veilig beheer. Vermijd het beschadigen van het asbestmateriaal. Controleer de toestand jaarlijks op wijzigingen.

- Eenvoudige handelingen: enkel door erkend asbestverwijderaar  
Gezien complexiteit. De kolom dient in één keer volledig verwijderd te worden
- Hermetische zone (erkend asbestverwijderaar)  
Om de kolommen te behouden, kan alleen het cement rondom de kolom worden gesaneerd. Dit dient echter te gebeuren binnen een hermetisch afgesloten zone.

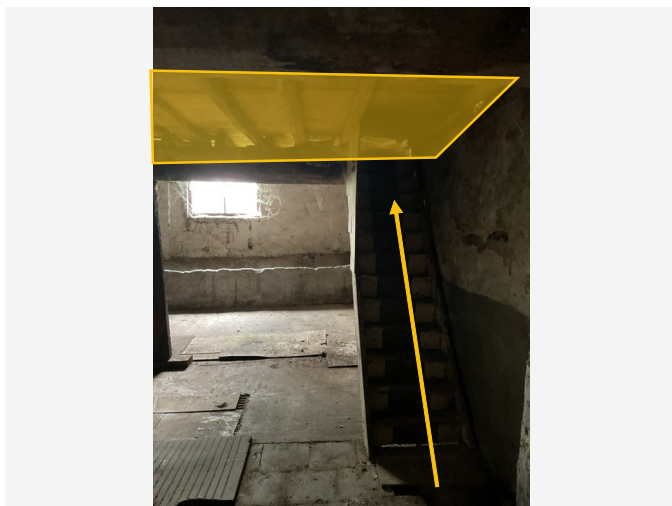
**Reden:** Het onderzoek kan niet uitgevoerd worden binnen de bepalingen van de Welzijnswet

**Uitleg van de asbestdeskundige:** De zolder beklimmen is te gevaarlijk vanwege een onstabiele trap en vloer. Het is aan te raden de trap en vloer niet te gebruiken totdat deze grondig gecontroleerd en veilig hersteld is om ongelukken te voorkomen.

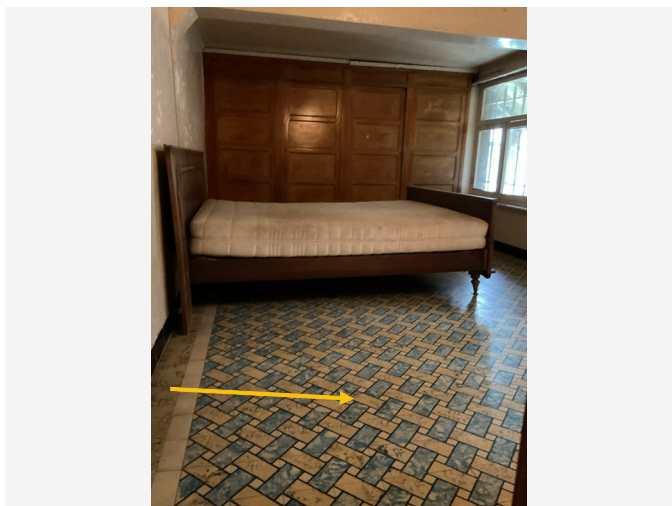
Tegellijm onder vloertegels kan mogelijk asbesthoudend zijn. Niet kunnen testen wegens onwaarneembaar.

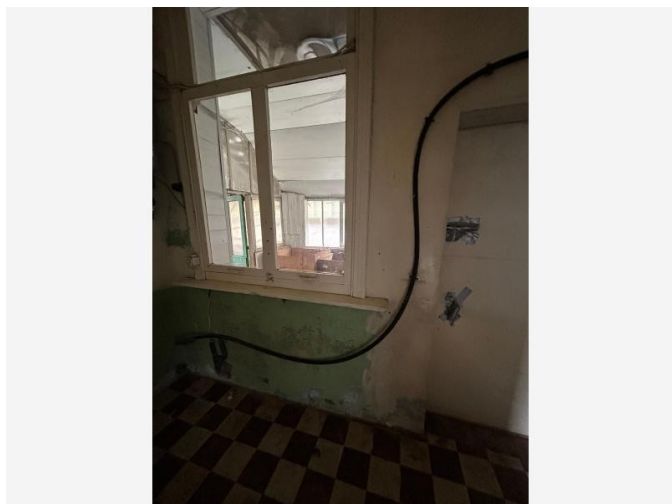
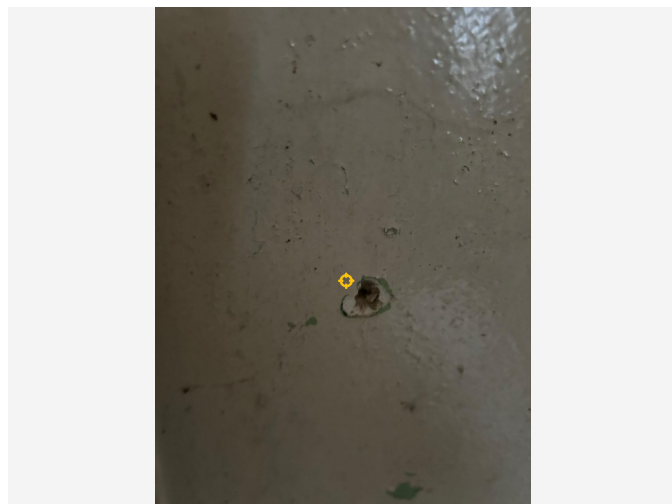
Geen asbest

#	Type	Referentie	Resultaat
12.1	Mengmonster	MM01	Geen asbest

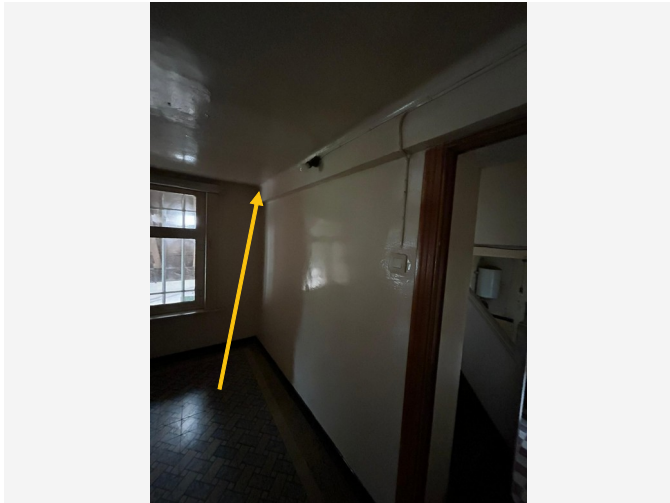
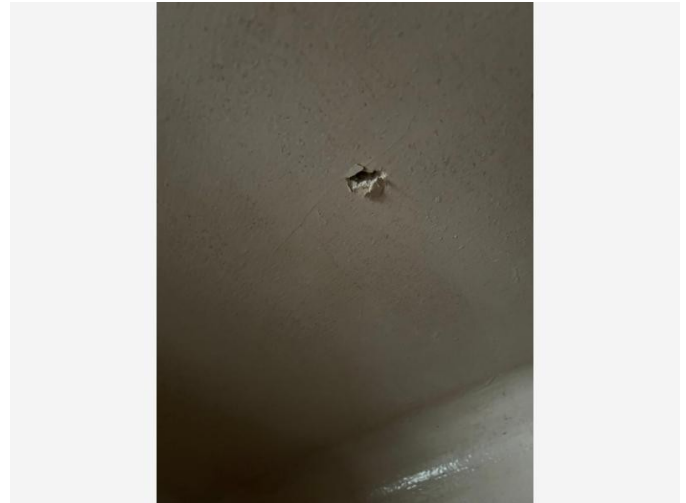
# Fiche 13: Pleisterwerk plafond

Geen asbest

#	Type	Referentie	Resultaat
13.1	Mengmonster	MM02	Geen asbest
