# Asbestinventarisatetest

Nachtegalstraat 28, 2590 Berlaar

Attestnummer : 20230908-000356.001

Uitgegeven op : 08.09.2023

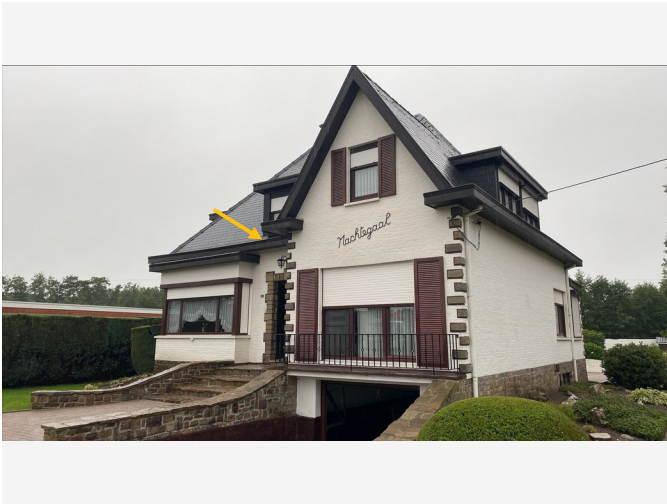
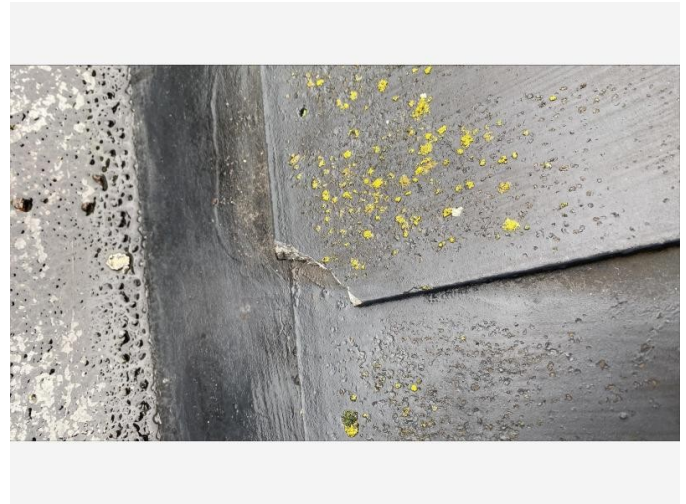
Het asbestmateriaal valt onder de mijlpaal van 2034.

Eindbeoordeling materiaalrisico	Laag materiaalrisico en/of verlaagde kans op vezelvrijgave
---------------------------------	--

Gebondenheid	Categorie 1: hechtgebonden in oorsprong
Asbestsoort (vezeltype)	Alleen chrysotiel
Asbestconcentratie	Laag (< 50%)
Afschermingsgraad van het gehele materiaal	Geheel of deels (ook) vrij aan de binnenlucht
Toestand van het materiaal	Licht beschadigd, licht verweerd. Intact materiaal type Pical – asbestboard of categorie III 'gebondenheid'

Beschrijving	leien dak
Omgeving	Grenst aan binnen- en buitenlucht
Primaire drager	Schuin dak
Asbestmateriaal	Dak- en gevelbekleding - Lei, shingle
Bindmiddel van asbestmateriaal	Cement
Gebondenheid op basis van bindmiddel	Hecht
Hoeveelheid (oppervlakte - aantal)	• 200,00 m <sup>2</sup> - 1 stuk

- Zorg voor een veilig beheer. Vermijd het beschadigen van het asbestmateriaal. Controleer de toestand jaarlijks op wijzigingen.

- Eenvoudige handelingen: mag via doe-het-zelf of door werknemer(s) met opleidingsattest eenvoudige handelingen  
Dit is een hechtgebonden toepassing die per stuk kan verwijderd worden. Voorafgaand aan de verwijdering voldoende fixeren en draag tijdens de werken de nodige pbm's ( Tyvek type 5/6, wegwerphandschoenen en een FFP3 mondmasker). Laat nadien staalnames uitvoeren van de zolderverdieping om te verifiëren of er geen stof is vrijgekomen.

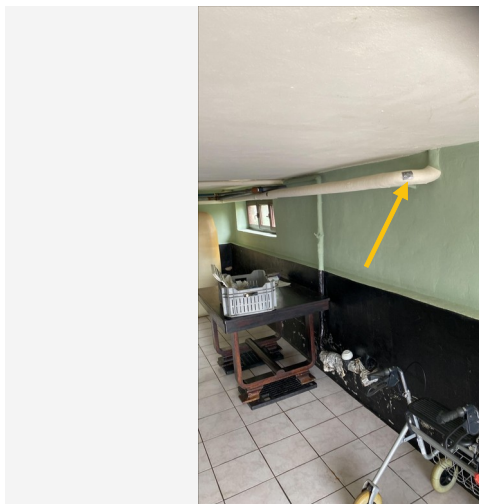
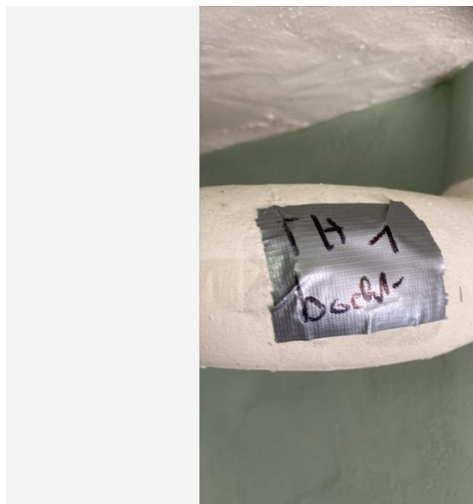
Het asbestmateriaal valt onder de mijlpaal van 2040.

Eindbeoordeling materiaalrisico	Verhoogd materiaalrisico en/of verhoogde kans op vezelvrijgave
---------------------------------	--

Gebondenheid	Categorie 2: niet-hechtgebonden met matrix
Asbestsoort (vezeltype)	Alleen chrysotiel
Asbestconcentratie	Hoog ( $\geq 50\%$ )
Afschermingsgraad van het gehele materiaal	Geheel of deels (ook) vrij aan de binnenlucht
Toestand van het materiaal	Licht beschadigd, licht verweerd. Intact materiaal type Pical – asbestboard of categorie III 'gebondenheid'

Beschrijving	thermische isolatie bochten
Omgeving	Binnen
Primaire drager	HVAC infrastructuur en uitrusting
Asbestmateriaal	In-situ afwerkingslagen - Thermische isolatie
Bindmiddel van asbestmateriaal	Gips - kalk
Gebondenheid op basis van bindmiddel	Niet-hechtgebonden
Hoeveelheid (lengte - omtrek - dikte - aantal)	<ul style="list-style-type: none"><li>• 29,00 m - 35,00 cm - 2,00 cm - 1 stuk</li></ul>

- Zorg voor een veilig beheer. Vermijd het beschadigen van het asbestmateriaal. Controleer de toestand jaarlijks op wijzigingen.
- Scherm in afwachting van verwijdering het asbestmateriaal af van luchtstromingen en verstoring: bijvoorbeeld door het te verpakken, te fixeren, af te dekken, signalisatie - afbakening aan te brengen, ...

- Hermetische zone (erkend asbestverwijderaar)  
Het verwijderen van een niet hechtgebonden toepassing kan enkel door een hermetisch afgesloten zone omwille van het hoge risico op vezelverspreiding.

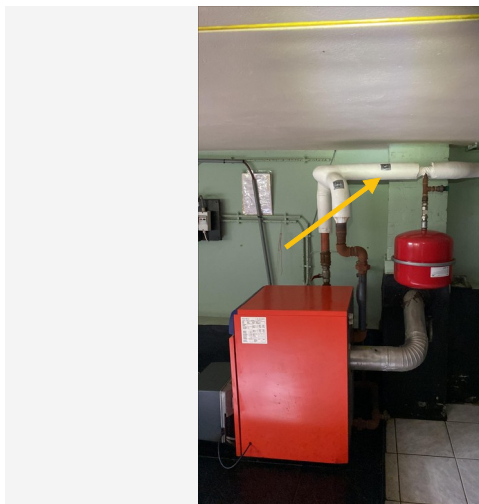
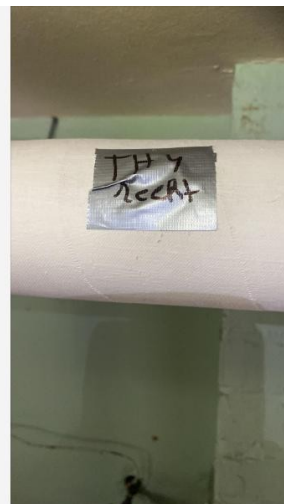
Het asbestmateriaal valt onder de mijlpaal van 2040.

Eindbeoordeling materiaalrisico	Verhoogd materiaalrisico en/of verhoogde kans op vezelvrijgave
---------------------------------	--

Gebondenheid	Categorie 2: niet-hechtgebonden met matrix
Asbestsoort (vezeltype)	Alleen chrysotiel
Asbestconcentratie	Hoog ( $\geq 50\%$ )
Afschermingsgraad van het gehele materiaal	Geheel of deels (ook) vrij aan de binnenlucht
Toestand van het materiaal	Licht beschadigd, licht verweerd. Intact materiaal type Pical – asbestboard of categorie III 'gebondenheid'

Beschrijving	thermische isolatie rechte stukken 1/2
Omgeving	Binnen
Primaire drager	HVAC infrastructuur en uitrusting
Asbestmateriaal	In-situ afwerkingslagen - Thermische isolatie
Bindmiddel van asbestmateriaal	Gips - kalk
Gebondenheid op basis van bindmiddel	Niet-hechtgebonden
Hoeveelheid (lengte - omtrek - dikte - aantal)	<ul style="list-style-type: none"><li>• 29,00 m - 35,00 cm - 2,00 cm - 1 stuk</li></ul>

- Zorg voor een veilig beheer. Vermijd het beschadigen van het asbestmateriaal. Controleer de toestand jaarlijks op wijzigingen.
- Scherm in afwachting van verwijdering het asbestmateriaal af van luchtstromingen en verstoring: bijvoorbeeld door het te verpakken, te fixeren, af te dekken, signalisatie - afbakening aan te brengen, ...

- Hermetische zone (erkend asbestverwijderaar)  
Het verwijderen van een niet hechtgebonden toepassing kan enkel door een hermetisch afgesloten zone omwille van het hoge risico op vezelverspreiding.

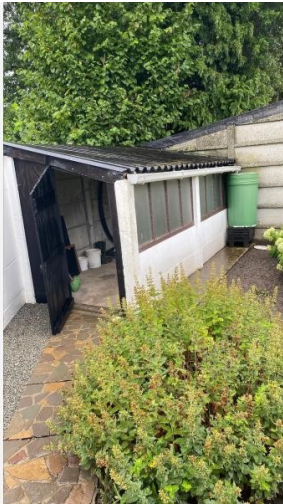
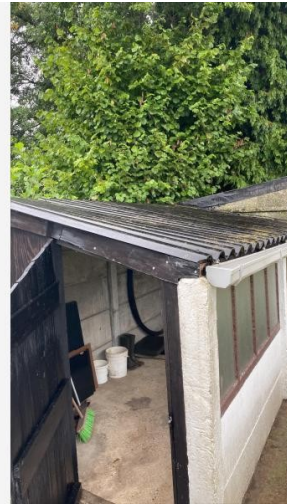
Het asbestmateriaal valt onder de mijlpaal van 2034.

Eindbeoordeling materiaalrisico	Verhoogd materiaalrisico en/of verhoogde kans op vezelvrijgave
---------------------------------	--

Gebondenheid	Categorie 1: hechtgebonden in oorsprong
Asbestsoort (vezeltype)	Crocidoliet aanwezig
Asbestconcentratie	Laag (< 50%)
Afschermingsgraad van het gehele materiaal	Geheel of deels (ook) vrij aan binnenluchtstromen
Toestand van het materiaal	Licht beschadigd, licht verweerd. Intact materiaal type Pical – asbestboard of categorie III 'gebondenheid'

Beschrijving	golfplaat dak tuinhuis
Omgeving	Grenst aan binnen- en buitenlucht
Primaire drager	Plat dak
Asbestmateriaal	Dak- en gevelbekleding - Golfplaat
Bindmiddel van asbestmateriaal	Cement
Gebondenheid op basis van bindmiddel	Hecht
Hoeveelheid (oppervlakte - aantal)	• 10,00 m <sup>2</sup> - 1 stuk
Totale oppervlakte	10,00 m <sup>2</sup>

- Zorg voor een veilig beheer. Vermijd het beschadigen van het asbestmateriaal. Controleer de toestand jaarlijks op wijzigingen.
- Hemelwater dat afspoelt van asbestcement daken of gevels kan asbestdeeltjes bevatten. Gebruik het enkel voor gesloten circuits (bv. spoelen toiletten). Reinig na het vervangen van het dak of de gevel de dakgoten en regenwaterput of -ton om asbesthoudend sediment of slib te verwijderen

- Eenvoudige handelingen: mag via doe-het-zelf of door werknemer(s) met opleidingsattest eenvoudige handelingen  
Dit is een hechtgebonden toepassing die als één geheel verwijderd kan worden. Voorafgaand voldoende fixeren en draag hierbij zeker de nodige pbm's. Nadien kan dit dubbelverpakt afgeleverd worden bij een recyclagepark

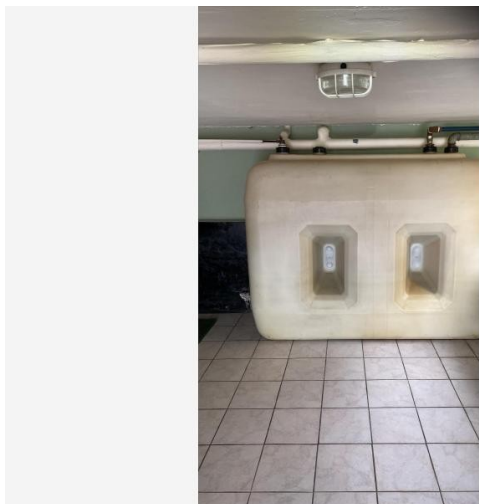
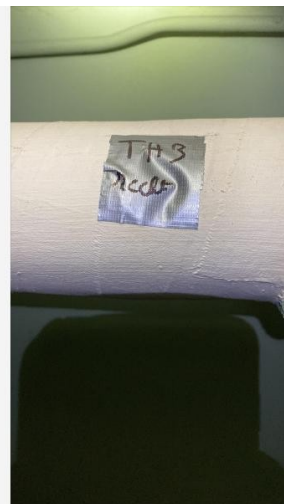
Het asbestmateriaal valt onder de mijlpaal van 2040.

Eindbeoordeling materiaalrisico	Verhoogd materiaalrisico en/of verhoogde kans op vezelvrijgave
---------------------------------	--

Gebondenheid	Categorie 2: niet-hechtgebonden met matrix
Asbestsoort (vezeltype)	Alleen chrysotiel
Asbestconcentratie	Hoog ( $\geq 50\%$ )
Afschermingsgraad van het gehele materiaal	Geheel of deels (ook) vrij aan de binnenlucht
Toestand van het materiaal	Licht beschadigd, licht verweerd. Intact materiaal type Pical – asbestboard of categorie III 'gebondenheid'

Beschrijving	thermische isolatie rechte stukken 2/2
Omgeving	Binnen
Primaire drager	HVAC infrastructuur en uitrusting
Asbestmateriaal	In-situ afwerkingslagen - Thermische isolatie
Bindmiddel van asbestmateriaal	Gips - kalk
Gebondenheid op basis van bindmiddel	Niet-hechtgebonden
Hoeveelheid (lengte - omtrek - dikte - aantal)	<ul style="list-style-type: none"><li>• 29,00 m - 35,00 cm - 2,00 cm - 1 stuk</li></ul>

- Zorg voor een veilig beheer. Vermijd het beschadigen van het asbestmateriaal. Controleer de toestand jaarlijks op wijzigingen.
- Scherm in afwachting van verwijdering het asbestmateriaal af van luchtstromingen en verstoring: bijvoorbeeld door het te verpakken, te fixeren, af te dekken, signalisatie - afbakening aan te brengen, ...

- Hermetische zone (erkend asbestverwijderaar)  
Het verwijderen van een niet hechtgebonden toepassing kan enkel door een hermetisch afgesloten zone omwille van het hoge risico op vezelverspreiding.

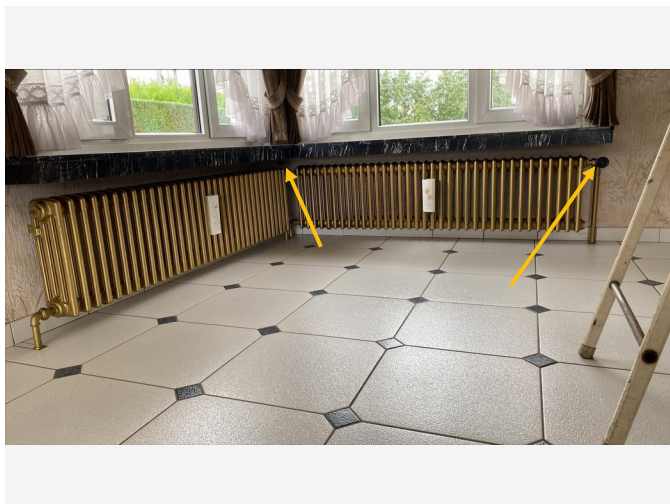
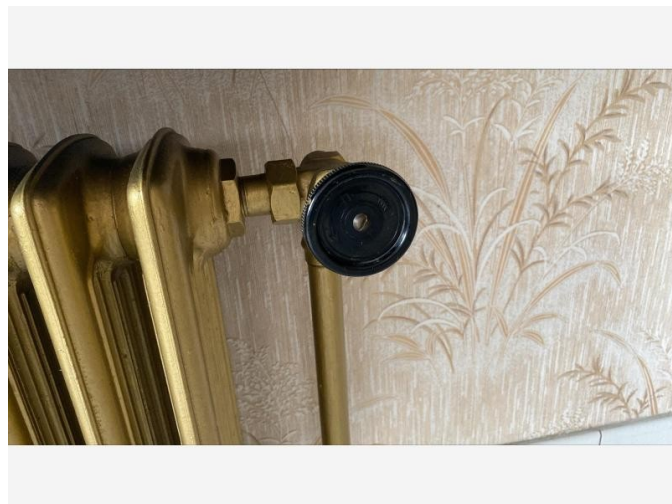
Eindbeoordeling materiaalrisico	Zeer laag materiaalrisico en/of zeer lage kans op vezelvrijgave
---------------------------------	---

Gebondenheid	Categorie 1: hechtgebonden in oorsprong
Asbestsoort (vezeltype)	Crocidoliet aanwezig
Asbestconcentratie	Laag (< 50%)
Afschermingsgraad van het gehele materiaal	Niet stootvaste afscherming
Toestand van het materiaal	Onbeschadigd, niet verweerd

Beschrijving	bakeliet toepassingen
Omgeving	Binnen
Primaire drager	HVAC infrastructuur en uitrusting
Asbestmateriaal	Plaat, paneel, tablet - Type Bakeliet
Bindmiddel van asbestmateriaal	Kitten, mastiek, pasta
Gebondenheid op basis van bindmiddel	Hecht
Hoeveelheid (gewicht - aantal)	<ul style="list-style-type: none"><li>• 1,00 kg - 1 stuk</li></ul>
Totaal gewicht	1,00 kg
Eenvoudig bereikbaar	Ja
Bevestigingswijze	<ul style="list-style-type: none"><li>• Geschroefd</li></ul>
Identificatiemethode	Vaststelling met bewijsdocument, zonder monsternamen

<b>Destructieve handeling voor identificatie</b>	Nee
<b>Opmerking</b>	In de kelder zijn oude bakeliet schakelaars (nog in gebruik). Op het gelijkvloers zijn de radiatoren ( 5 stuks) voorzien van een bakelieten draaiknop

- Zorg voor een veilig beheer. Vermijd het beschadigen van het asbestmateriaal. Controleer de toestand jaarlijks op wijzigingen.

- Eenvoudige handelingen: mag via doe-het-zelf of door werknemer(s) met opleidingsattest eenvoudige handelingen  
De hechtgebonden toepassingen kunnen op een veilige manier verwijderd worden. Draag hierbij wel de nodige pbm's. Nadien dubbelverplakt afvoeren naar een recyclagepark

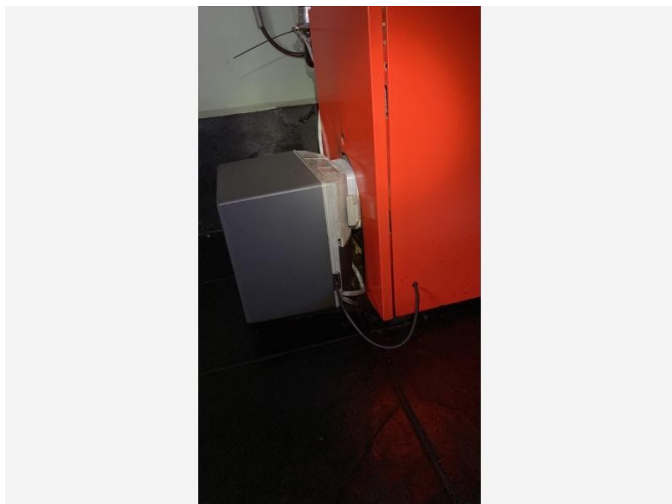
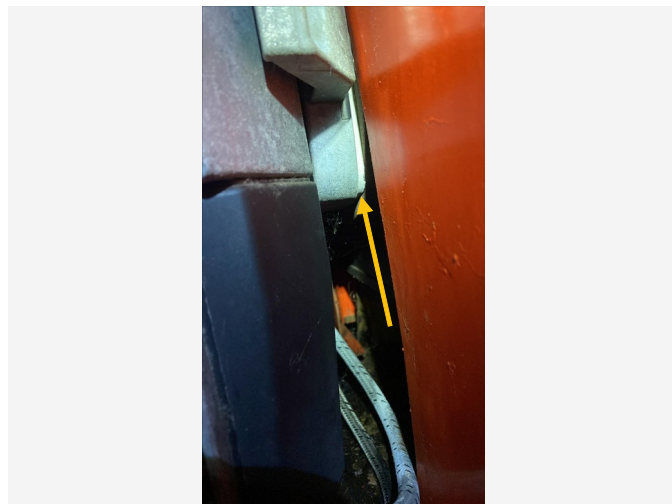
Eindbeoordeling materiaalrisico	Laag materiaalrisico en/of verlaagde kans op vezelvrijgave
---------------------------------	--

Gebondenheid	Categorie 1: hechtgebonden in oorsprong
Asbestsoort (vezeltype)	Crocidoliet aanwezig
Asbestconcentratie	Laag (< 50%)
Afschermingsgraad van het gehele materiaal	Enkel randen niet afgeschermd maar geen contact met binnenluchtstromen
Toestand van het materiaal	Licht beschadigd, licht verweerd. Intact materiaal type Pical – asbestboard of categorie III 'gebondenheid'

Beschrijving	dichting cv ketel
Omgeving	Binnen
Primaire drager	HVAC infrastructuur en uitrusting
Asbestmateriaal	Pakking, dichting
Bindmiddel van asbestmateriaal	Cement
Gebondenheid op basis van bindmiddel	Hecht
Hoeveelheid (gewicht - aantal)	• 0,20 kg - 1 stuk
Totaal gewicht	0,20 kg
Eenvoudig bereikbaar	Ja
Bevestigingswijze	• Geklemd

- Zorg voor een veilig beheer. Vermijd het beschadigen van het asbestmateriaal. Controleer de toestand jaarlijks op wijzigingen.

- Eenvoudige handelingen: mag via doe-het-zelf of door werknemer(s) met opleidingsattest eenvoudige handelingen  
Dit is een hechtgebonden toepassing die als één geheel kan verwijderd worden.

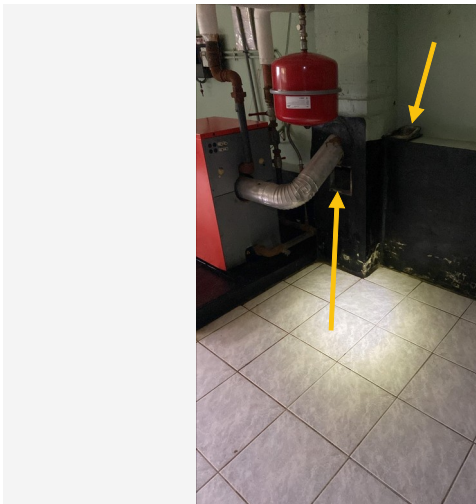
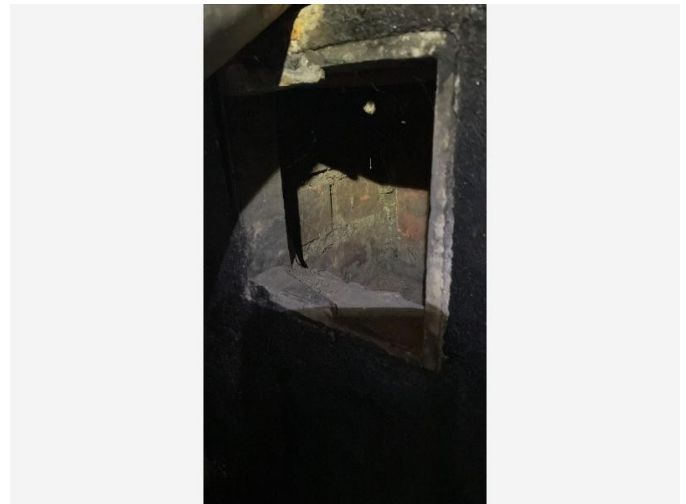
Eindbeoordeling materiaalrisico	Laag materiaalrisico en/of verlaagde kans op vezelvrijgave
---------------------------------	--

Gebondenheid	Categorie 1: hechtgebonden in oorsprong
Asbestsoort (vezeltype)	Crocidoliet aanwezig
Asbestconcentratie	Laag (< 50%)
Afschermingsgraad van het gehele materiaal	Enkel randen niet afgeschermd maar geen contact met binnenluchtstromen
Toestand van het materiaal	Licht beschadigd, licht verweerd. Intact materiaal type Pical – asbestboard of categorie III 'gebondenheid'

Beschrijving	vlinderklep achter CV ketel
Omgeving	Binnen
Primaire drager	HVAC infrastructuur en uitrusting
Asbestmateriaal	Brandwerende afsluiting (prefab geheel) - (vlinder)klep
Bindmiddel van asbestmateriaal	Cement
Gebondenheid op basis van bindmiddel	Hecht
Hoeveelheid (gewicht - aantal)	<ul style="list-style-type: none"><li>• 4,00 kg - 1 stuk</li></ul>
Totaal gewicht	4,00 kg
Eenvoudig bereikbaar	Ja
Bevestigingswijze	<ul style="list-style-type: none"><li>• Verlijmd, ingegoten, versmeerd</li></ul>

- Zorg voor een veilig beheer. Vermijd het beschadigen van het asbestmateriaal. Controleer de toestand jaarlijks op wijzigingen.

- Eenvoudige handelingen: mag via doe-het-zelf of door werknemer(s) met opleidingsattest eenvoudige handelingen  
Dit is een hechtegebonden toepassing die kan verwijderd worden als één geheel door deze rondom uit te breken. Vermijd ten allen tijden beschadigingen aan de toepassing. Voorafgaan voldoende fixeren en draag hierbij de nodige pbm's. Nadien kan dit dubbelverpakt afgevoerd worden naar een recyclagepark

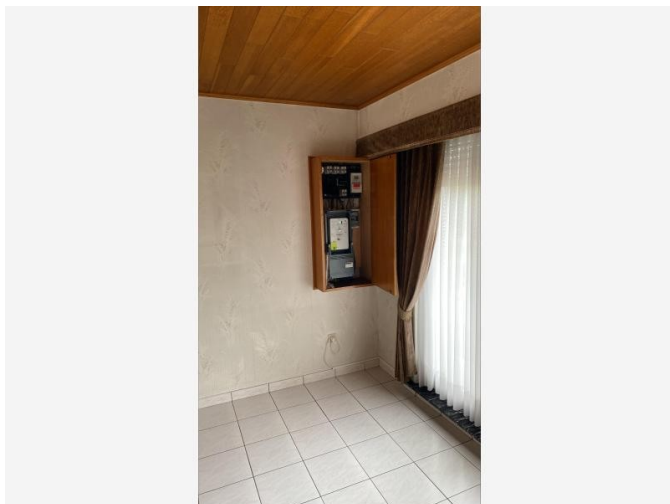
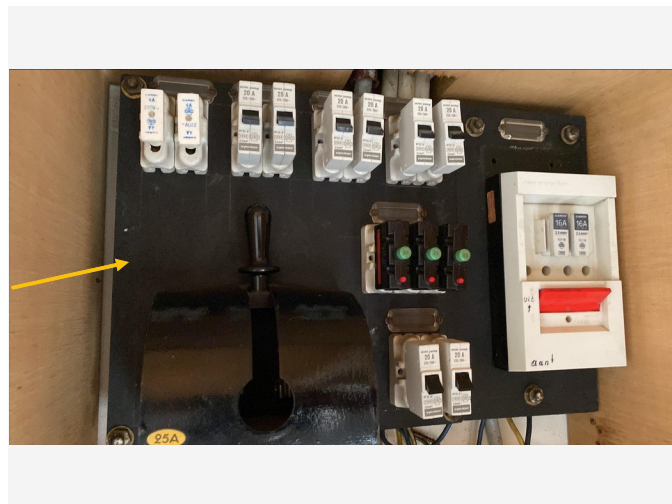
Beschrijving	masal plaat elektriciteitsbord
Omgeving	Binnen
Primaire drager	Communicatie en elektrische infrastructuur en uitrusting
Asbestmateriaal	Plaat, paneel, tablet - Type Massal
Bindmiddel van asbestmateriaal	Cement
Gebondenheid op basis van bindmiddel	Hecht
Hoeveelheid (oppervlakte - dikte - aantal)	• 0,40 m <sup>2</sup> - 1,00 cm - 1 stuk
Totaal volume	0,004 m <sup>3</sup>
Eenvoudig bereikbaar	Ja
Bevestigingswijze	• Geschroefd
Identificatiemethode	Vaststelling zonder monsternamen
